# Asbestinventarisatattest

Léopold Sturbautstraat 26, 9600 Ronse

Attestnummer : 20260723-000104.001

**Niet-asbestveilig**

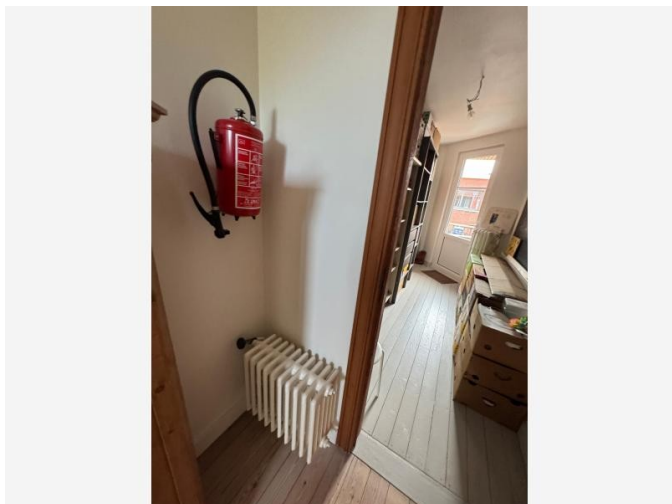
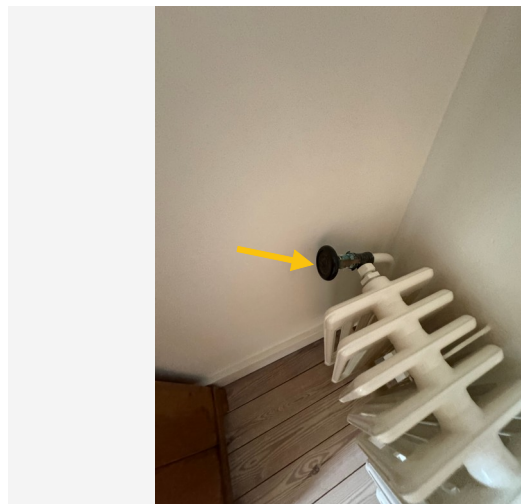
| Eindbeoordeling materiaalrisico | Verhoogd materiaalrisico en/of verhoogde kans op vezelvrijgave |

| Asbestsoort (vezeltype) | Crocidoliet aanwezig |
| Toestand van het materiaal | Licht beschadigd, licht verweerd. Intacte calciumsilicaatplaat of materiaal met categorie 3-gebondenheid |

| Beschrijving | Bakeliet radiatorknoppen |
| Identificatiemethode | De asbestdeskundige beoordeelt het materiaal als asbestverdacht en dus asbesthoudend, en dit zonder monsternamen.<br><br>Motivatie: De opdrachtgever weigert om het materiaal te laten bemonsteren. |

Het asbestmateriaal valt onder de mijlpaal van 2040.

Verwijderen

- Zorg voor een veilig beheer. Vermijd het beschadigen van het asbestmateriaal. Controleer de toestand jaarlijks op wijzigingen.
- Voer bijkomende staalname(s) uit.

- Eenvoudige handelingen: mag via doe-het-zelf of door werknemer(s) met opleidingsattest eenvoudige handelingen  
Deze toepassing kan door een aannemer die over een opleidingsattest eenvoudige handelingen beschikt of door een particulier (doe-het-zelf), verwijderd worden indien er geen verhoogd risico op vrijgave van asbestvezels ontstaat en de toepassing voorafgaand wordt gefixeerd/bevochtigd; de individuele elementen zonder machinale werktuigen en zonder breken of gooien een voor een losgemaakt worden; en ten slotte in gesloten verpakking weggevoerd worden naar een erkend afvalpunt (recyclagepark).

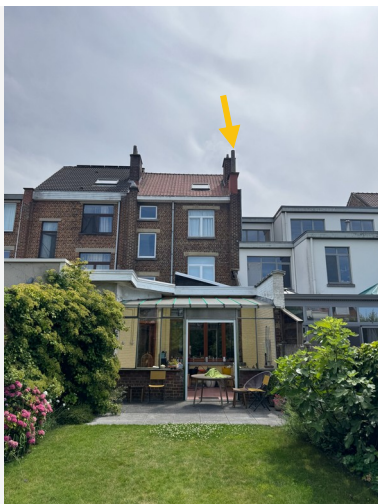
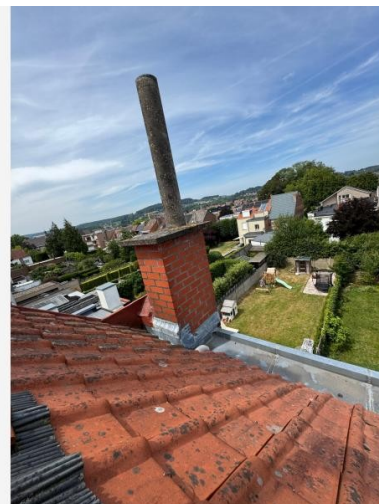
| Eindbeoordeling materiaalrisico | Verhoogd materiaalrisico en/of verhoogde kans op vezelvrijgave |

| Asbestsoort (vezeltype) | Crocidoliet aanwezig |
| Toestand van het materiaal | Matig beschadigd, matig verweerd |

| Beschrijving | Rookgaskanaal |
| Identificatiemethode | <p>De asbestdeskundige beoordeelt het materiaal als asbestverdacht en dus asbesthoudend, en dit zonder monstername.</p> <p>Motivatie: Er is een onderzoeksbepierking die monstername verhindert; De ruimte of het materiaal bevindt zich hoger dan 3,5 meter vanaf een vaste ondergrond.</p> |

Het asbestmateriaal valt onder de mijlpaal van 2034.

Verwijderen

- Verwijder dit asbestmateriaal zo snel mogelijk. Volg de toestand goed op.
- Voer bijkomende staalname(s) uit.

- Eenvoudige handelingen: mag via doe-het-zelf of door werknemer(s) met opleidingsattest eenvoudige handelingen  
Deze toepassing kan door een aannemer die over een opleidingsattest eenvoudige handelingen beschikt of door een particulier (doe-het-zelf), verwijderd worden indien er geen verhoogd risico op vrijgave van asbestvezels ontstaat en de toepassing voorafgaand wordt gefixeerd/bevochtigd; de individuele elementen zonder machinale werktuigen en zonder breken of gooien een voor een losgemaakt worden; en ten slotte in gesloten verpakking weggevoerd worden naar een erkend afvalpunt (recyclagepark).

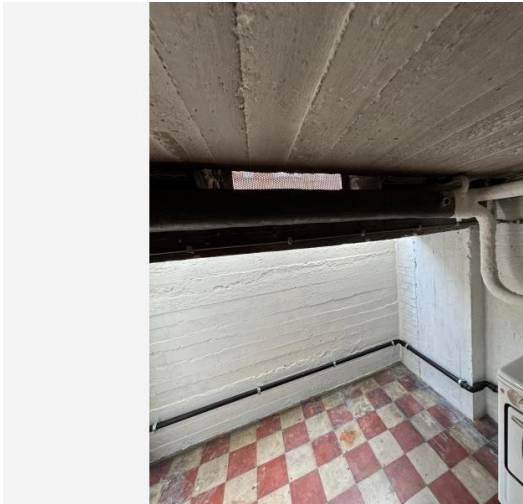
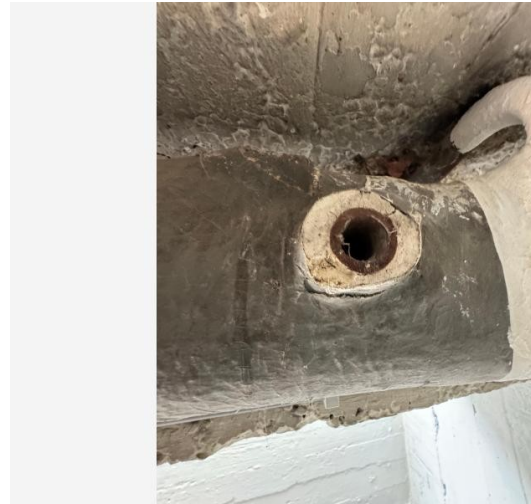
| Eindbeoordeling materiaalarisico | Verhoogd materiaalarisico en/of verhoogde kans op vezelvrijgave |

| Asbestsoort (vezeltype) | Amfibool aanwezig, uitgezonderd crocidoliet |
| Asbestconcentratie | Hoog ( $\geq 50\%$ ) |
| Toestand van het materiaal | Matig beschadigd, matig verweerd |

| # | Type | Referentie | Resultaat |
|---|---|---|---|
| 3.1 | Mengmonster | bochtstuk | Amosiet |
| 3.2 | Mengmonster | rechtstuk | Amosiet |

| Beschrijving | Leidingisolatie |

Het asbestmateriaal valt onder de mijlpaal van 2034.

Verwijderen

- Verwijder dit asbestmateriaal zo snel mogelijk. Volg de toestand goed op.

- Hermetische zone (erkend asbestverwijderaar)  
Deze toepassing kan enkel door een erkende asbestverwijderaar via de methodiek van hermetische zone verwijderd worden omdat verwijdering via de methodiek van eenvoudige handelingen en/of couveusezakmethode niet mogelijk is; en er automatisch een verhoogd risico op vrijgave van asbestvezels (max. concentratie 0,01 vezels/cm - CODEX Art. VI.3-54) ontstaat. (Bron: CODEX - Art. VI.3-61.- par 1.)

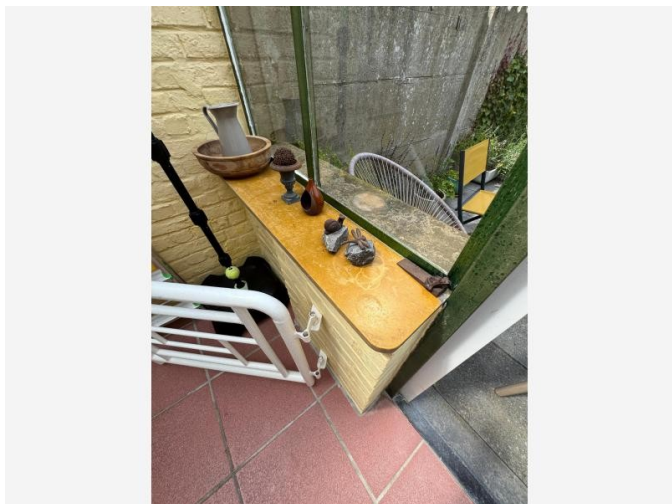
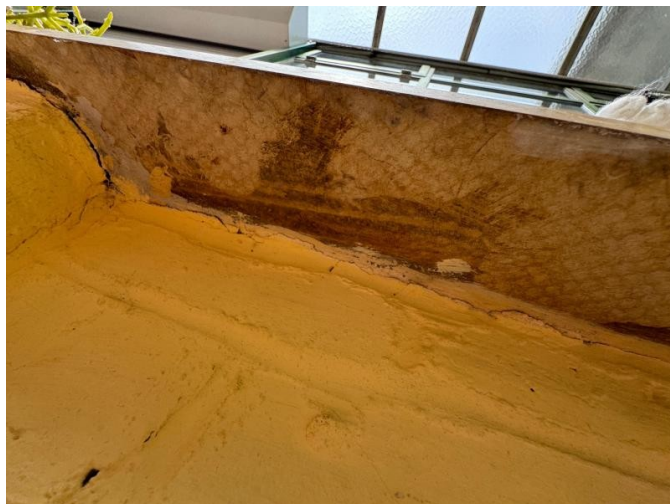
| Opmerking | De precieze lengte is onbekend. |

- Eenvoudige handelingen: mag via doe-het-zelf of door werknemer(s) met opleidingsattest eenvoudige handelingen  
Deze toepassing kan door een aannemer die over een opleidingsattest eenvoudige handelingen beschikt of door een particulier (doe-het-zelf), verwijderd worden indien er geen verhoogd risico op vrijgave van asbestvezels ontstaat en de toepassing voorafgaand wordt gefixeerd/bevochtigd; de individuele elementen zonder machinale werktuigen en zonder breken of gooien een voor een losgemaakt worden; en ten slotte in gesloten verpakking weggevoerd worden naar een erkend afvalpunt (recyclagepark).

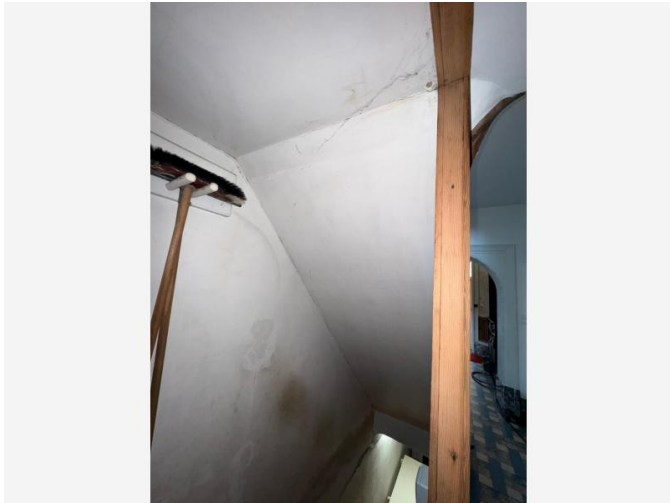
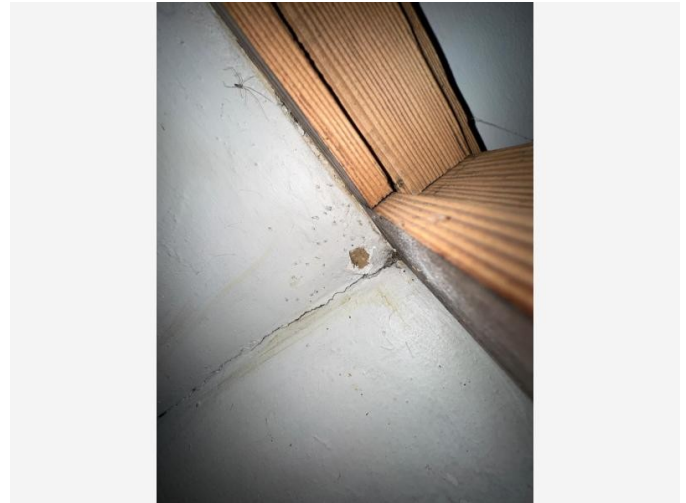
## Fiche 8: Pleisterwerk plafonds

Geen asbest

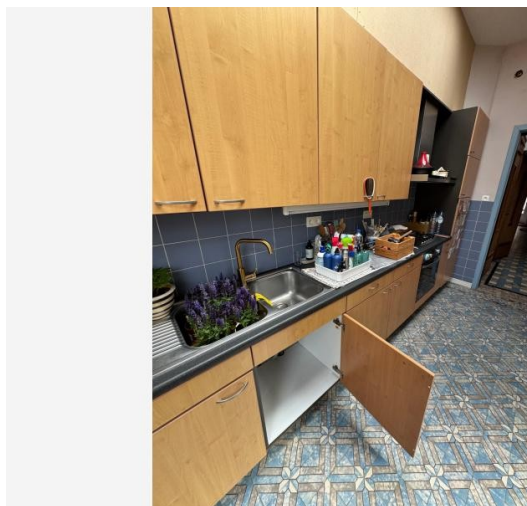
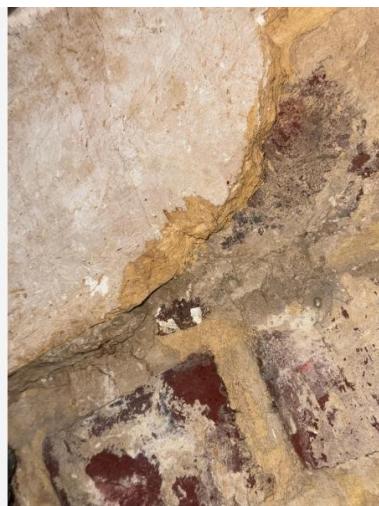
## Fiche 9: Pleisterwerk wanden

Geen asbest

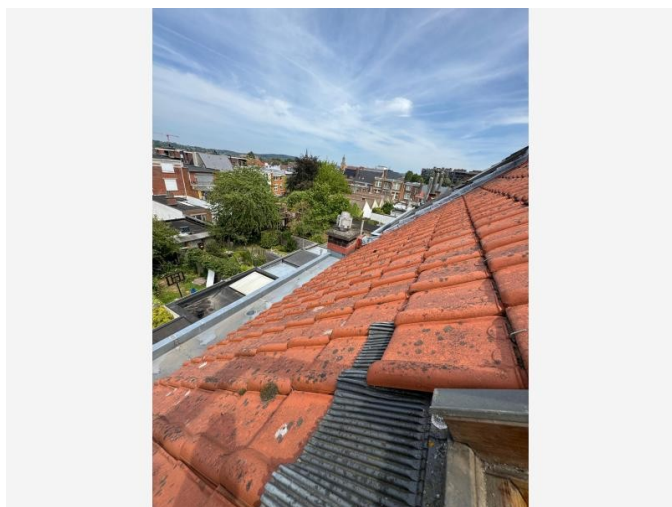
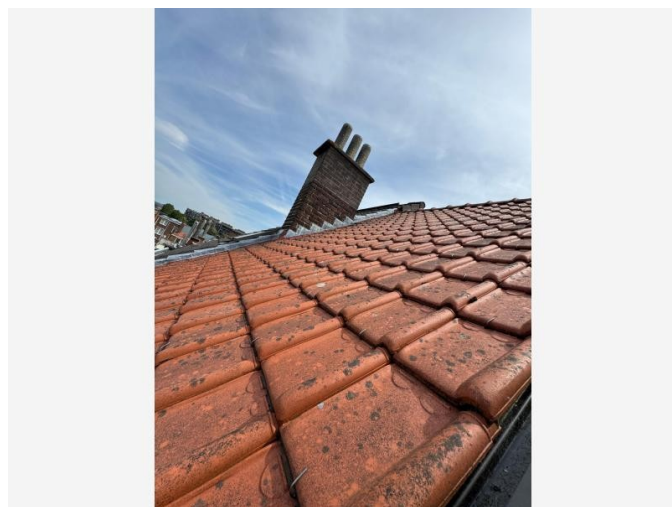
### Fiche 11: Dakbedekking niet verdacht

| Beschrijving | Notitie | Terug te vinden op plannen |
|---|---|---|
| Fiche 11: Dakbedekking niet verdacht | De dakbedekkingen op het schuine en platte dak zijn niet-asbestverdacht. | - |

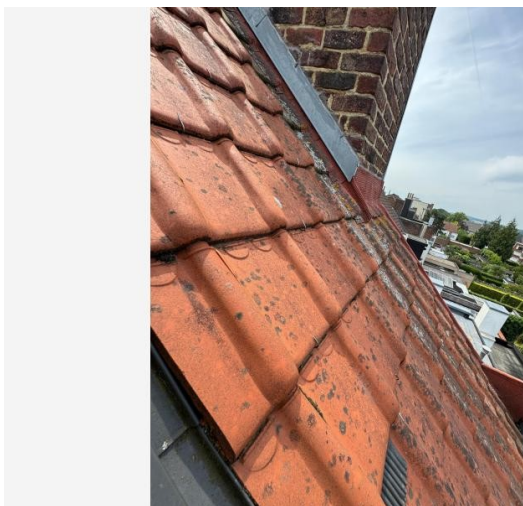
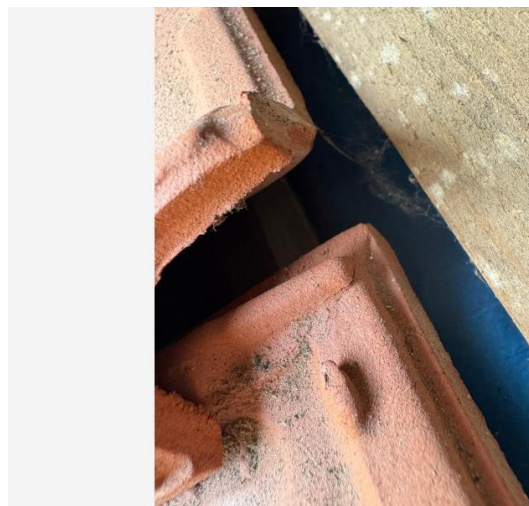
### Fiche 12: Geen asbestverdacht onderdak waarneembaar

| Beschrijving | Notitie | Terug te vinden op plannen |
|---|---|---|
| Fiche 12: Geen asbestverdacht onderdak waarneembaar | Er is geen asbestverdacht onderdak waarneembaar. Onder de dakpannen is een dampscherm te zien. | - |
