# Asbestinventarisatattest

Latendreef 109, 9630 Zwalm

Attestnummer : 20260826-000277.000

Uitgegeven op : 26.08.2026

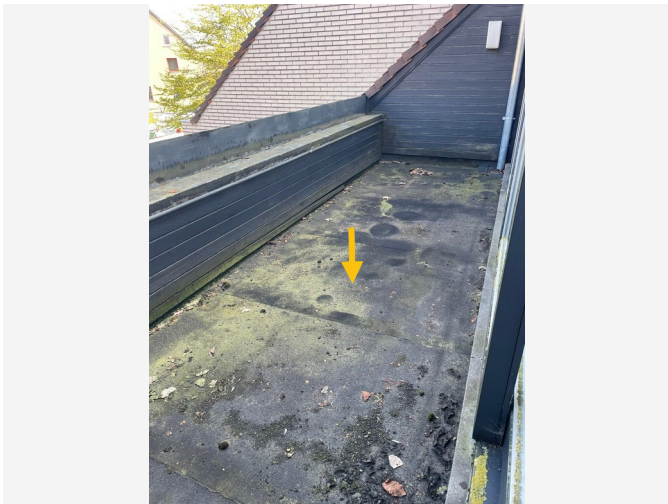
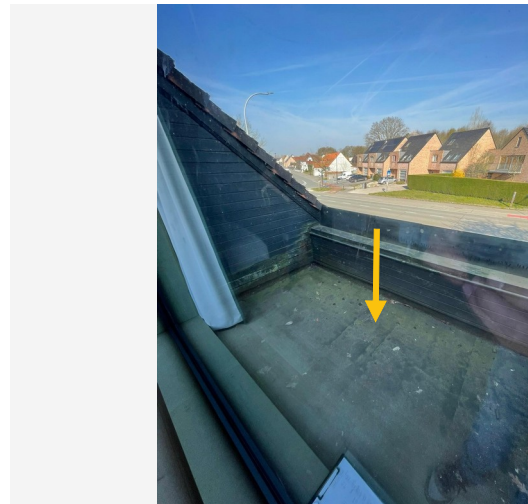
Het asbestmateriaal valt onder de mijlpaal van 2040.

| Eindbeoordeling materiaalisico | Laag materiaalisico en/of verlaagde kans op vezelvrijgave |

| Toestand van het materiaal | Licht beschadigd, licht verweerd. Intacte calciumsilicaatplaat of materiaal met categorie 3-gebondenheid |

| Beschrijving | Roofing |
| Asbestmateriaal | Dak- en gevelbekleding - Roofing |
| Hoeveelheid (oppervlakte - aantal) | • 22,00 m <sup>2</sup> - 1 stuk |
| Opmerking | <p>Tuinhuis en 2 dakterrassen vooraan.</p> <p>Terras verdiep achter is in pvc dichting.</p> |

- Verwijder dit asbestmateriaal zo snel mogelijk. Volg de toestand goed op.
- Voer bijkomende staalname(s) uit.

Verwijderingsmethode : de roofing dient verwijderd te worden zonder ze te breken of te scheuren, om vezelverspreiding te voorkomen. De aannemer die werken uitvoert dient de werkmethode te bepalen voor aanvang van de werken.

Bevochtig en fixeert de roofing op voorhand.

Gebruik traagdraaiend gereedschap om schade te voorkomen. Gebruik eventueel een hoogwerker.

PBM's : FFP3-mondmasker, handschoenen, wegwerpoverall type 6, veiligheidshandschoenen.

Afvoer : De roofing moet dubbel verpakt worden afgevoerd naar een erkende asbestafvalverwerker. Dit kan ook in een container met asbestzak. Informeer bij U lokale overheid ifv afvoer van asbest. Stad of Gemeentes stellen vaak asbestzakken ter beschikking. Als U de werken laat uitvoeren die in contact komen met de roofing, verwittig de aannemer/installateur.

Asbesthoudende roofing mag niet ingekapseld worden. Er mogen ook geen zonnepalen geplaatst worden.

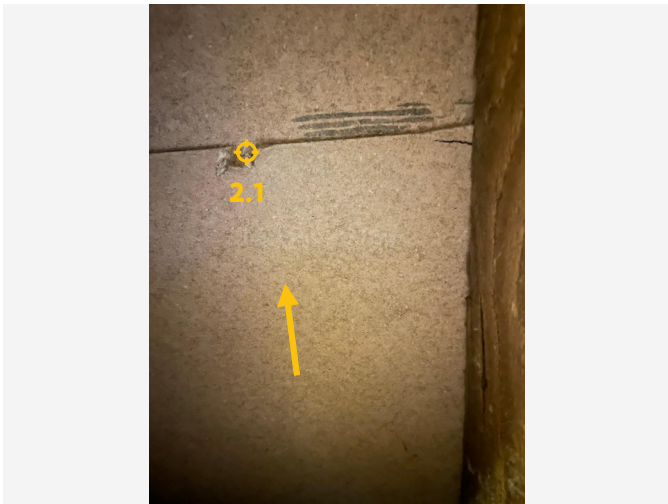
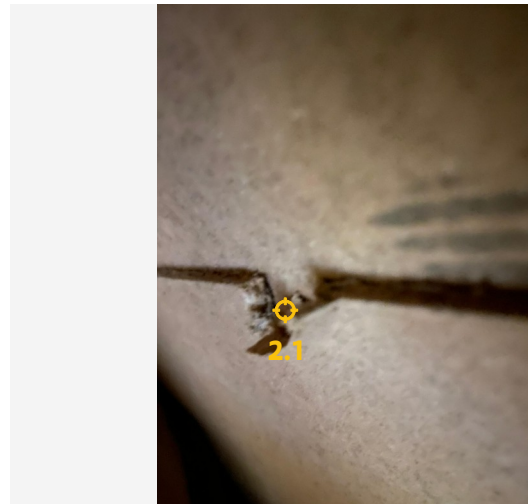
Het asbestmateriaal valt onder de mijlpaal van 2040.

| Eindbeoordeling materiaalrisico | Laag materiaalrisico en/of verlaagde kans op vezelvrijgave |

| Toestand van het materiaal | Onbeschadigd, niet verweerd |

| # | Type | Referentie | Resultaat |
|---|---|---|---|
| 2.1 | Puntmonster | 4 | Chrysotiel |

| Beschrijving | Onderdak AH |
| Asbestmateriaal | Dak- en gevelbekleding - Plaat |
| Hoeveelheid (oppervlakte - dikte - aantal) | <ul style="list-style-type: none"><li>• 360,00 m<sup>2</sup> - 0,50 cm - 1 stuk</li></ul> |

- Zorg voor een veilig beheer en verwijder dit asbestmateriaal wanneer het bij werken eenvoudig bereikbaar wordt. Controleer de toestand jaarlijks op wijzigingen.

Als het onderdak eenvoudig bereikbaar wordt kan het zelf verwijderd worden. Echter gezien de risico's en nodige voorzorgsmaatregelen, wordt het sterk aanbevolen om de werken te laten uitvoeren door een professional die de opleiding 'eenvoudige handelingen' heeft gevolgd.

Verwijderingsmethode : de platen dienen verwijderd te worden zonder ze te breken, om vezelverspreiding te voorkomen.

Bevochtig en fixeer de platen op voorhand.

Gebruik traagdraaiend gereedschap om schade te voorkomen.

PBM's : FFP3-mondmasker, handschoenen, wegwerpoverall type 6, veiligheidshandschoenen.

Afvoer : De platen moeten dubbel verpakt worden afgevoerd naar een erkende asbestafvalverwerker. Dit kan ook in een container met asbestzak. Informeer bij U lokale overheid ifv afvoer van asbest. Stad of Gemeentes stellen vaak asbestzakken ter beschikking. Afvoer kan eventueel naar het containerpark mits de vereiste regels te volgen.

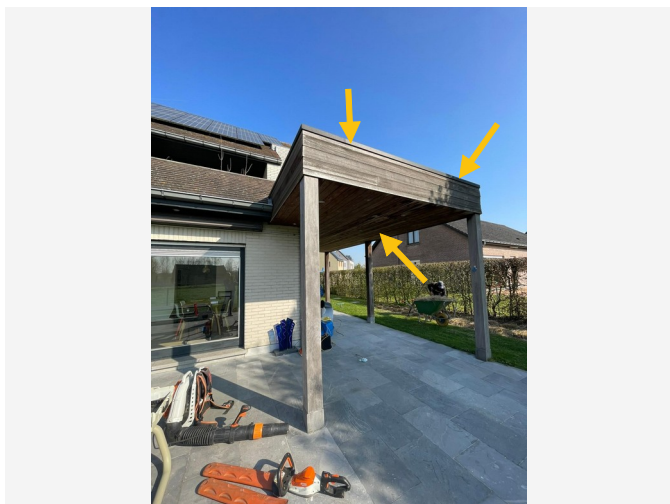
Bouwjaar: 2014

*Constructies gebouwd vanaf 2001 moeten niet onderzocht worden*

| Opmerking | Aanbouw pergola in hout, incl. pvc dakdichting.<br>Zie bouwvergunning bijlage bewijsstukken. |

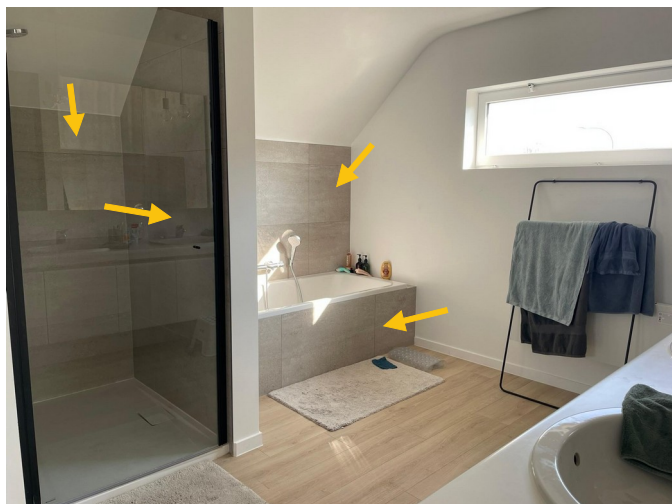
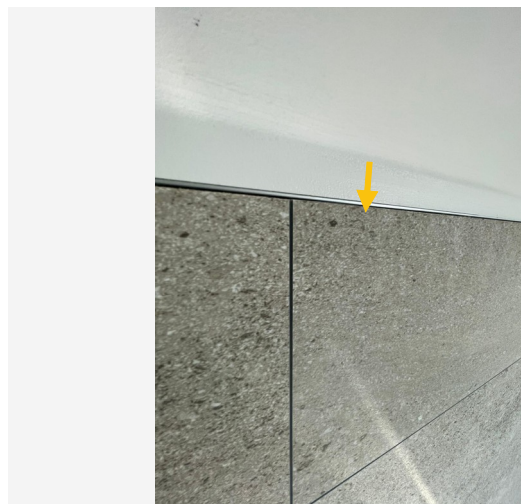
## Fiche 4: Kunststof wandtegels badkamer

Badkamerrenovatie - betegeling met kunststof tegels - type Dumawal.

| Basis voor advies | De asbestdeskundige beoordeelt het materiaal als niet-asbestverdacht. |

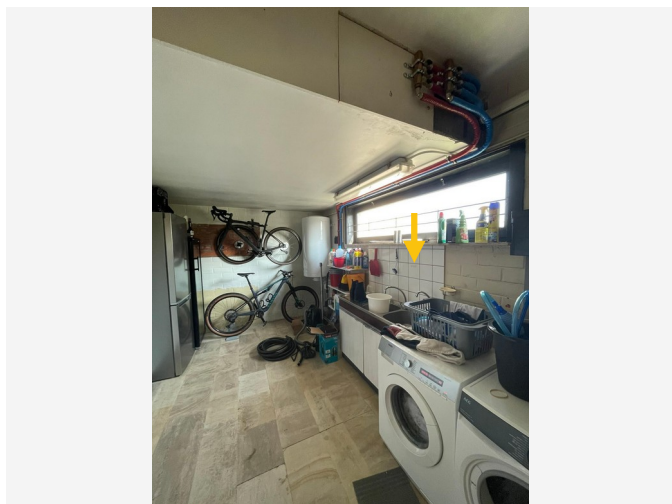
De lijmlaag is niet zichtbaar. Staalname niet mogelijk zonder schade aan te brengen. Aanvullend onderzoek is nodig om zekerheid te hebben.

Wasplaats naast keuken en garage.

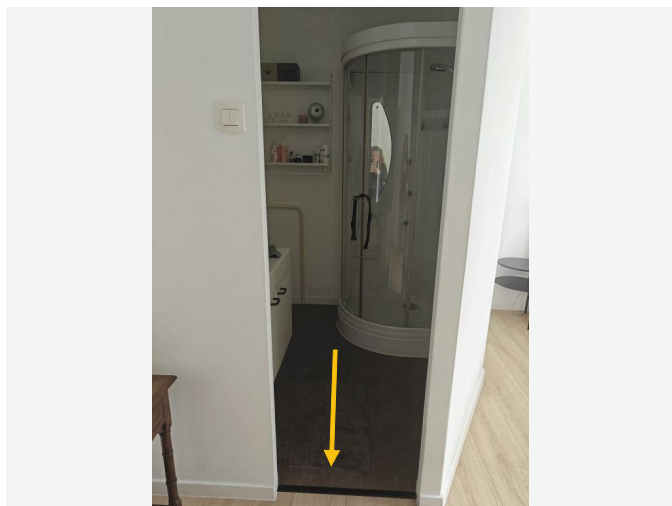
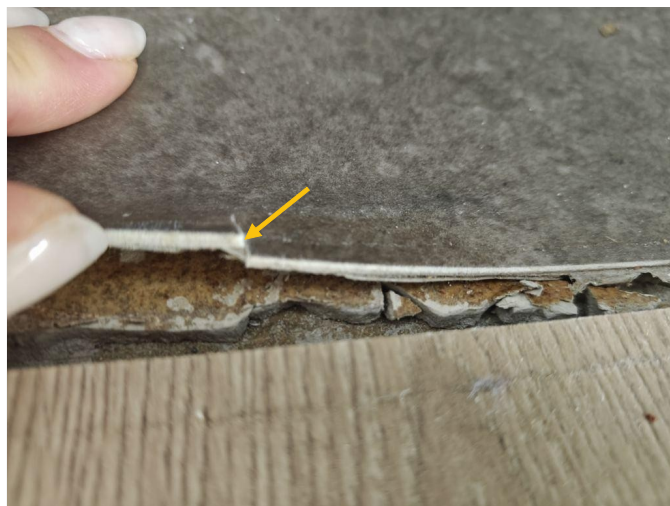
Na aanvullend onderzoek is gebleken dat het vloerzeil van de badkamer een soepele vorm heeft en geen kenmerken vertoont van asbesthoudendheid. Het vloerzeil werd ook na 2001 geplaatst echter zonder bewijsmiddel. Foto's ter verduidelijking bij de fotoreportage.

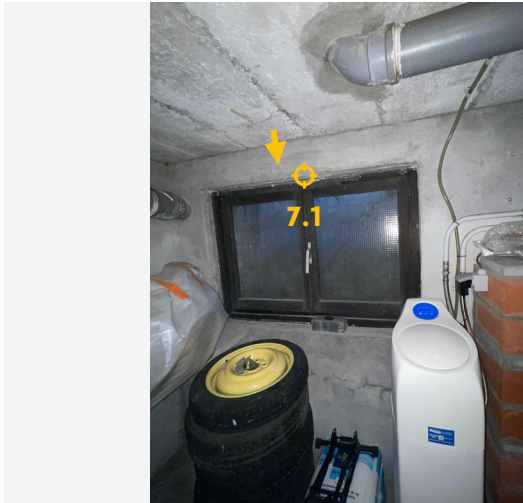
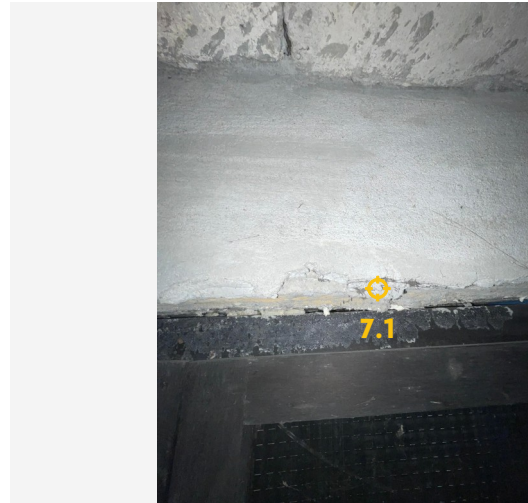
## Fiche 7: Cementering AV

Geen asbest

| # | Type | Referentie | Resultaat |
|---|---|---|---|
| 7.1 | Puntmonster | 3 | Geen asbest |

| Opmerking | Kelderwanden zijn gecementeerd. |

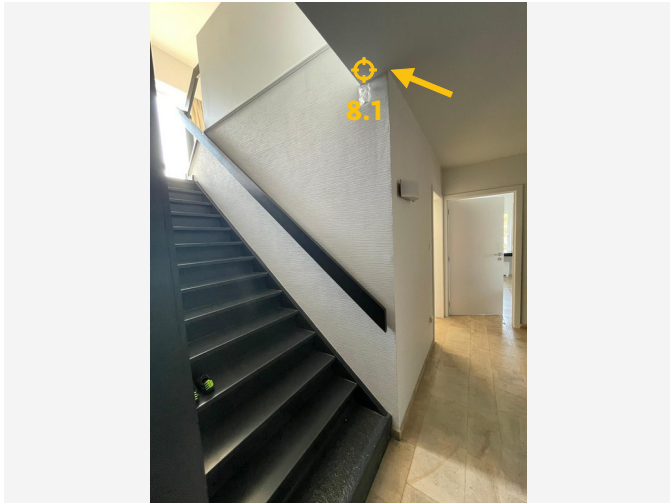
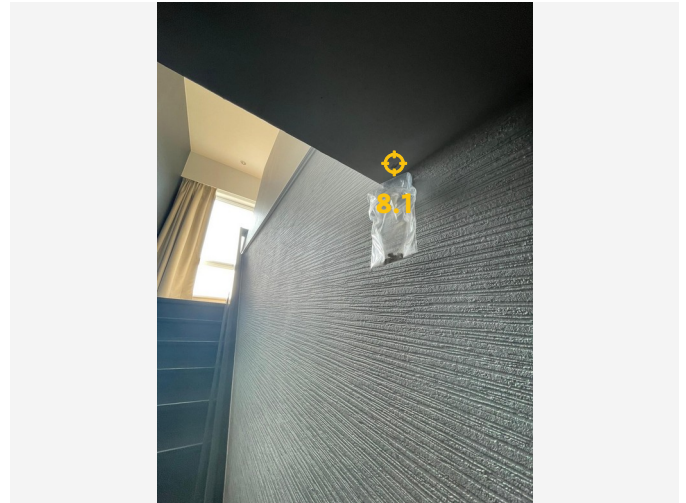
## Fiche 8: Pleisterwerk plafonds AV

Geen asbest

| # | Type | Referentie | Resultaat |
|---|---|---|---|
| 8.1 | Mengmonster | 2 | Geen asbest |

| Opmerking | Plafond verdiep in gipskarton.<br>Kelderplafonds niet bepleisterd.<br>Geen stookinstallatie meer gezien warmtepompen. |

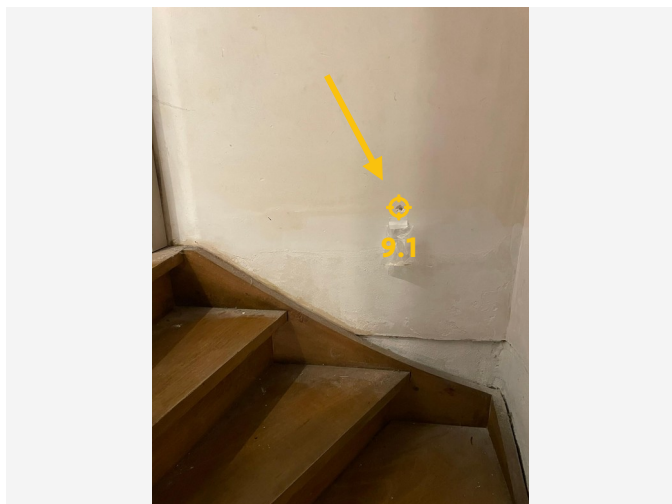
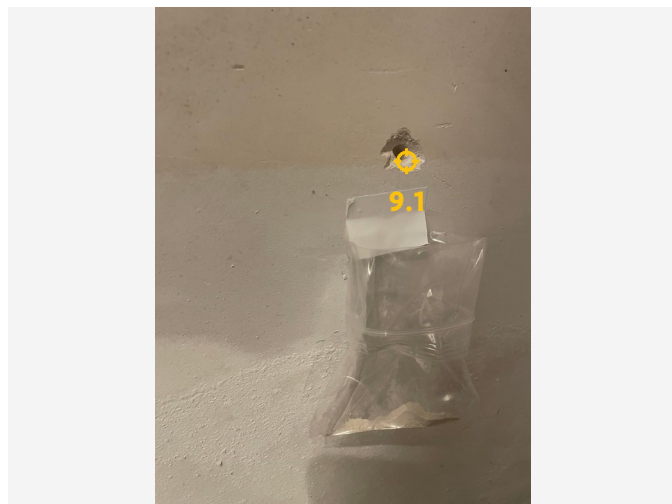
## Fiche 9: Pleisterwerk wanden AV

Geen asbest

| # | Type | Referentie | Resultaat |
|---|---|---|---|
| 9.1 | Mengmonster | 1 | Geen asbest |

| Opmerking | Geen stooklokaal meer gezien warmtepompen. |

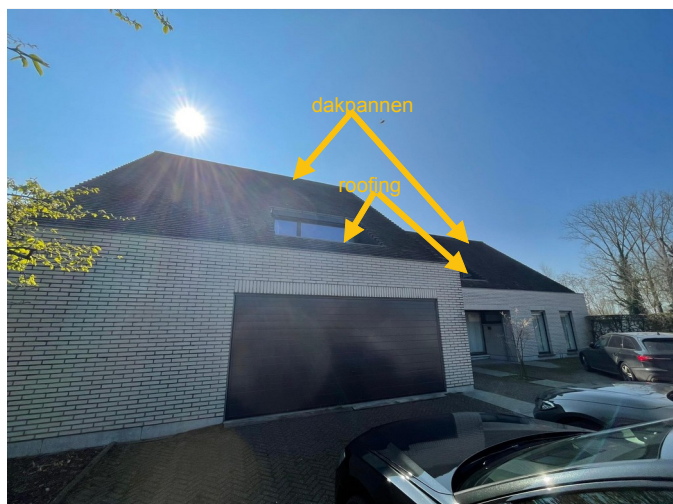
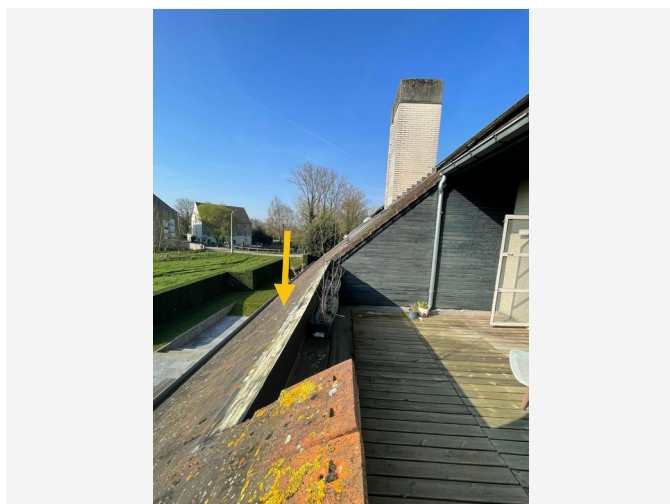
### Fiche 10: Dakbedekking

| Beschrijving | Notitie | Terug te vinden op plannen |
|---|---|---|
| Fiche 10: Dakbedekking | <p>Het hoofdak is bedekt met dakpannen. 2 terrassen zijn bedekt met roofing - zie andere fiche.</p> <p>Tuinhuis is bedekt met roofing - zie andere fiche.</p> <p>Achterste buitenterras is gedicht met pvc.</p> | - |

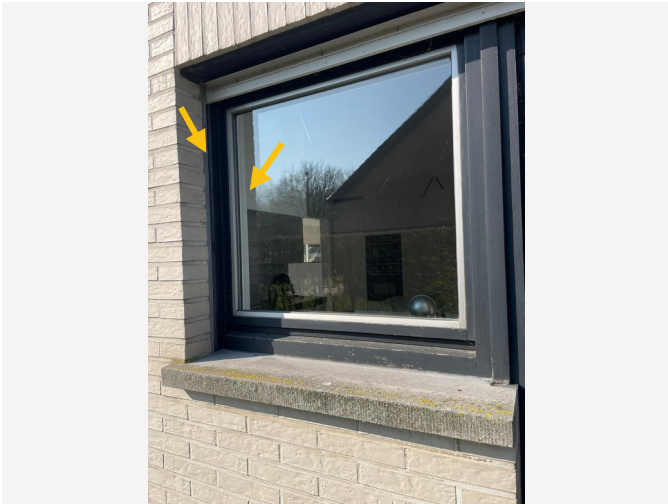
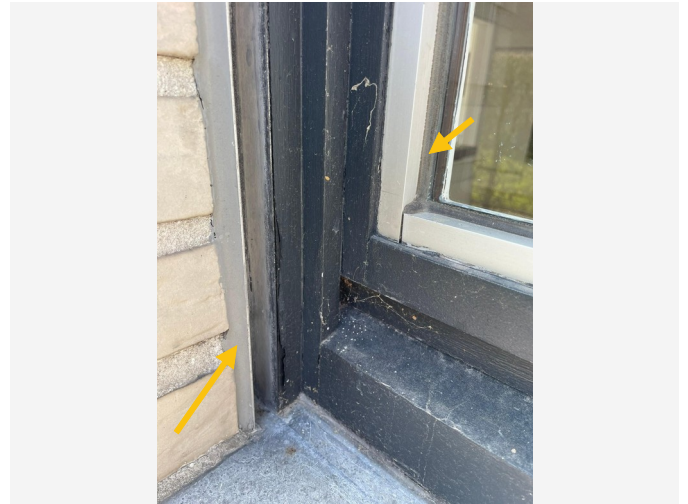
## Fiche 11: Afdichtingsmateriaal

| Beschrijving | Notitie | Terug te vinden op plannen |
|---|---|---|
| Fiche 11: Afdichtingsmateriaal | Geen oud hard kitwerk aanwezig. Soepele kit. | - |
