Asbestinventarisatetest

Fietelstraat 86, 9700 Oudenaarde

Attestnummer : 20260623-000077.000

Niet-asbestveilig

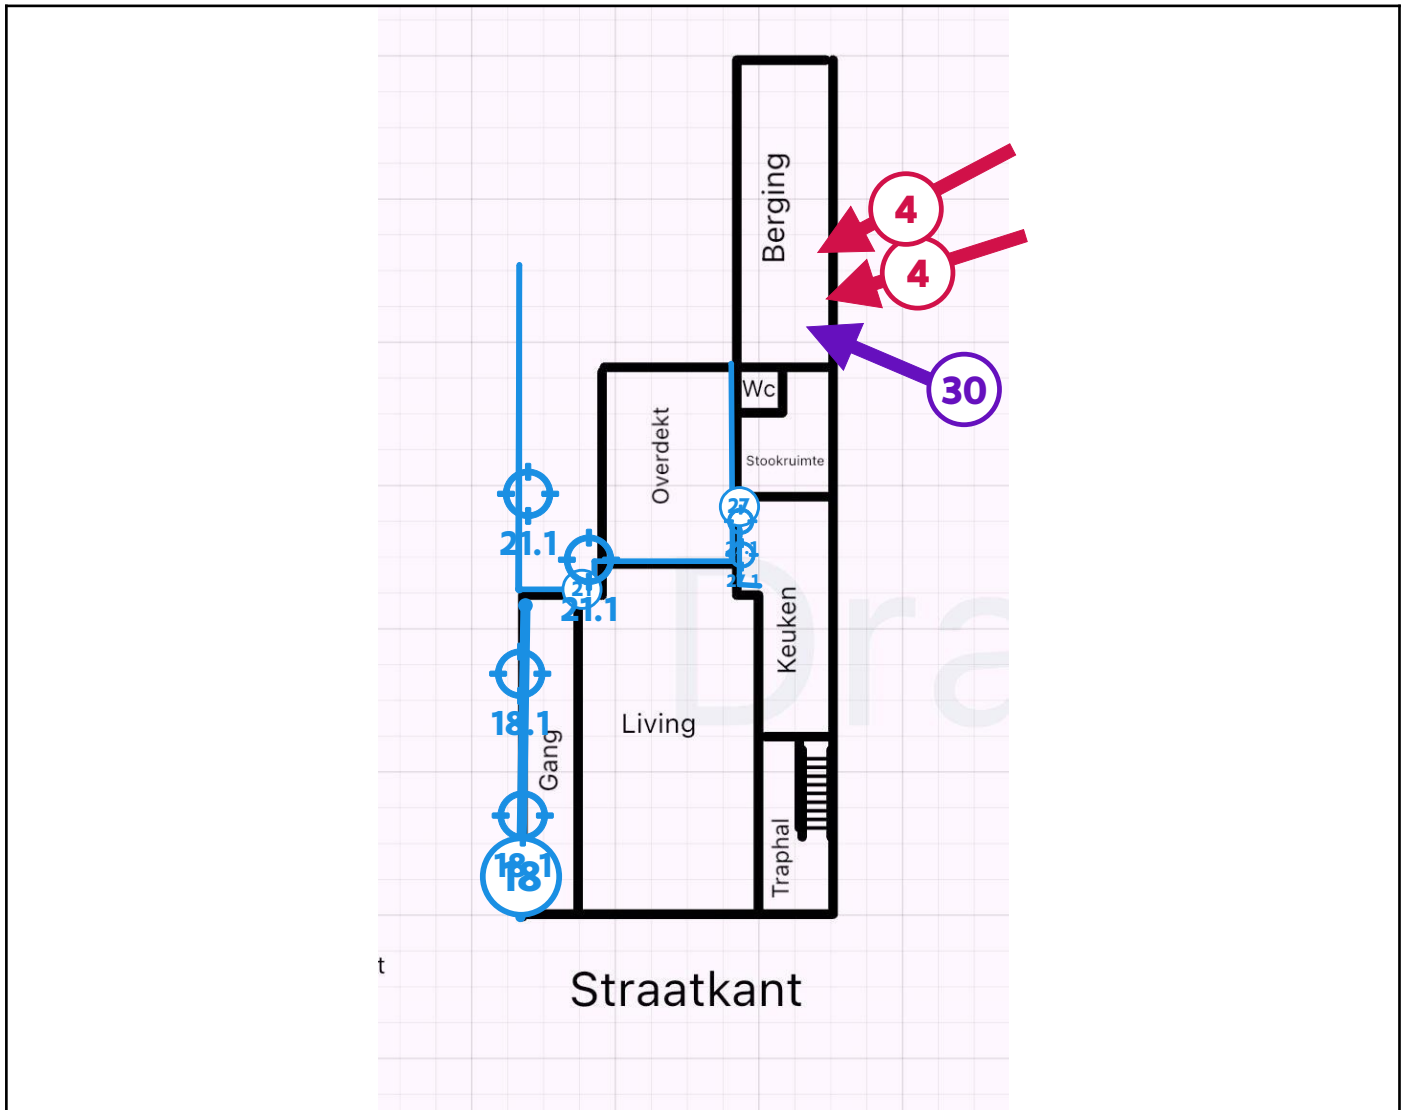
Plan 1.3: Woning GLV

Beschrijving	Type	Actie
4. Asbestcement afval bouwmaterialen	Asbestmateriaal	Dringend verwijderen
18. Cementering 4 binnentoepassing gang (met staalname)	Geen asbest	-
18.1 Code: 17	Mengmonster	-
21. Cementering 5 buiten koer (met staalname)	Geen asbest	-
21.1 Code: 18	Mengmonster	-

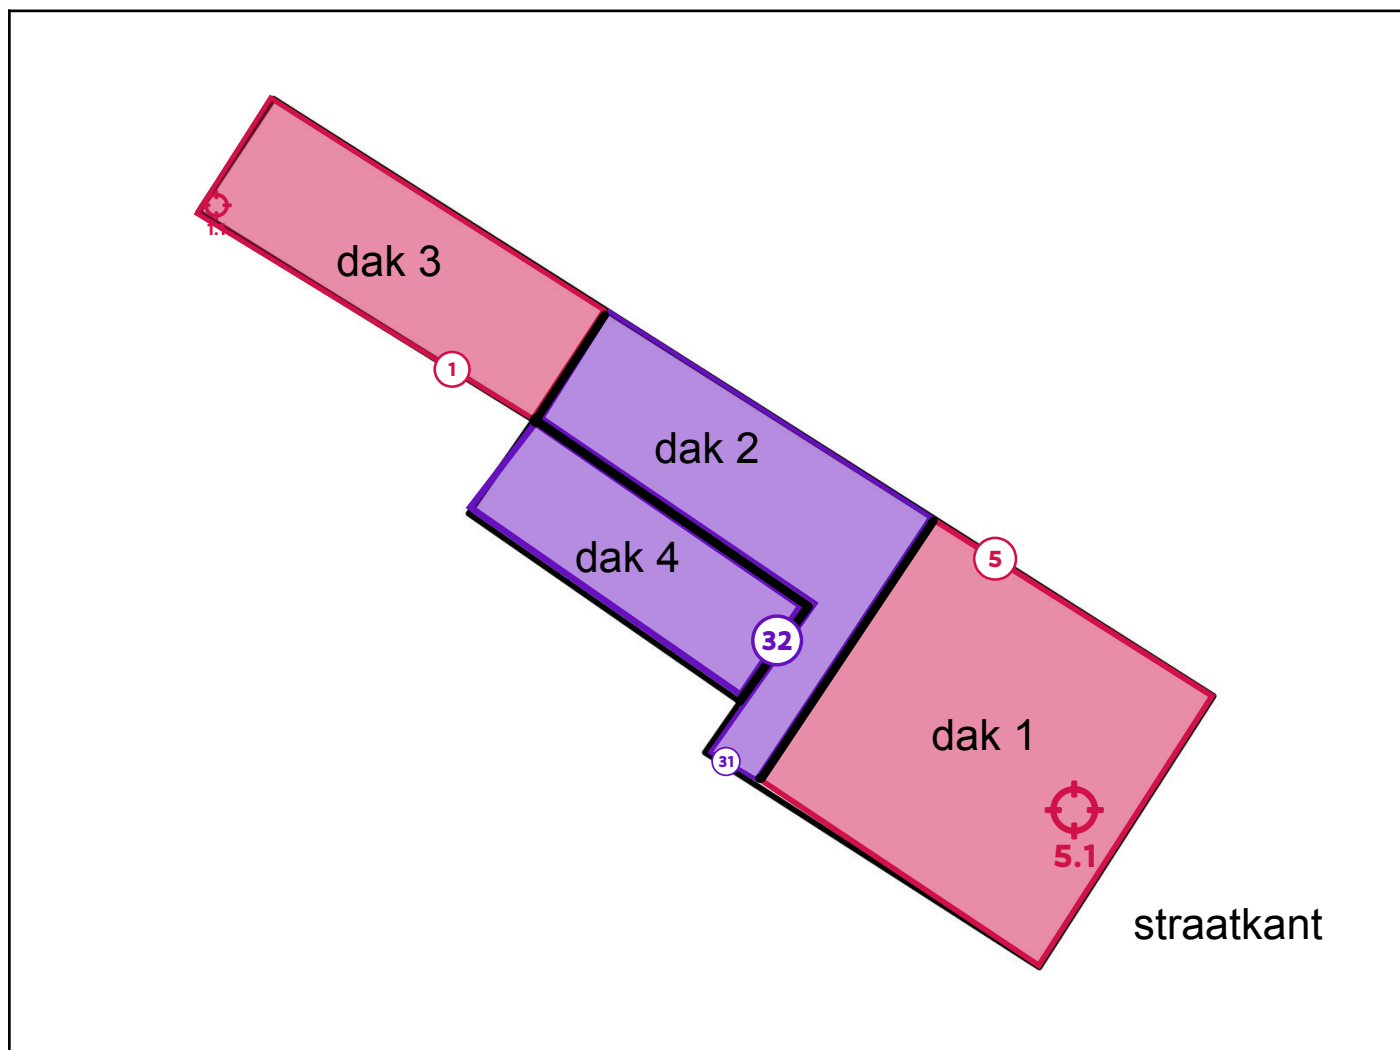
Plan 1.15: woning dakplan

Beschrijving	Type	Actie
1. Golfplaten dak 3 (met staalname)	Asbestmateriaal	Dringend verwijderen
1.1 Code: 07	Puntmonster	-
5. Dakleien dak 1 (met staalname)	Asbestmateriaal	Dringend verwijderen
5.1 Code: 04	Puntmonster	-
31. Dak bekleding Plat dak 2	Overige ruimte of materiaal	-
32. Dakbedekking dak 4 niet verdacht.	Overige ruimte of materiaal	-

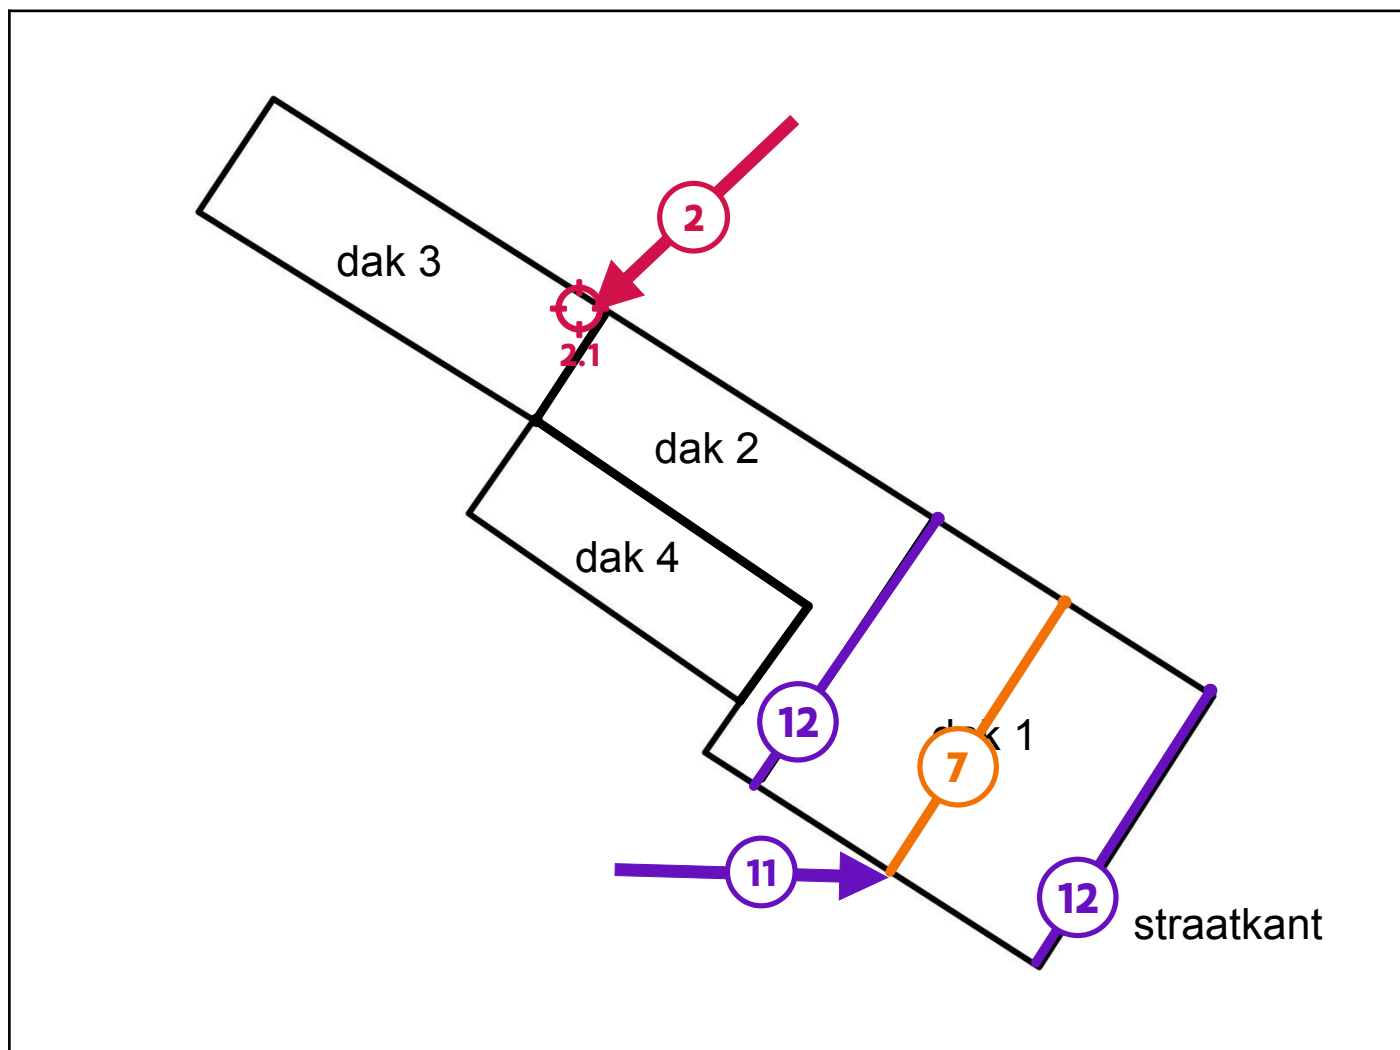
Plan 1.17: woning dakplan kopie

Beschrijving	Type	Actie
2. Schouwbus	Asbestmateriaal	Dringend verwijderen
2.1 Code: 06	Puntmonster	-
7. Nokpannen asbestcement	Asbestmateriaal	Verwijderen
11. Schouw op het dak (beperkingsfiche)	Beperking	-
12. Dakgoot niet zichtbaar (materiaal onbekend)	Beperking	-

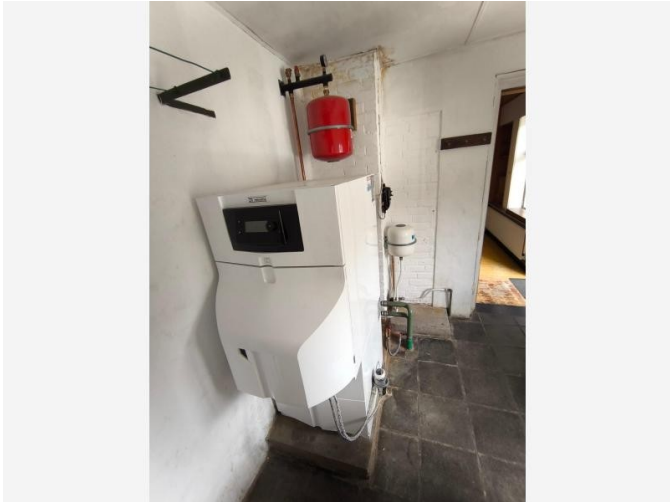
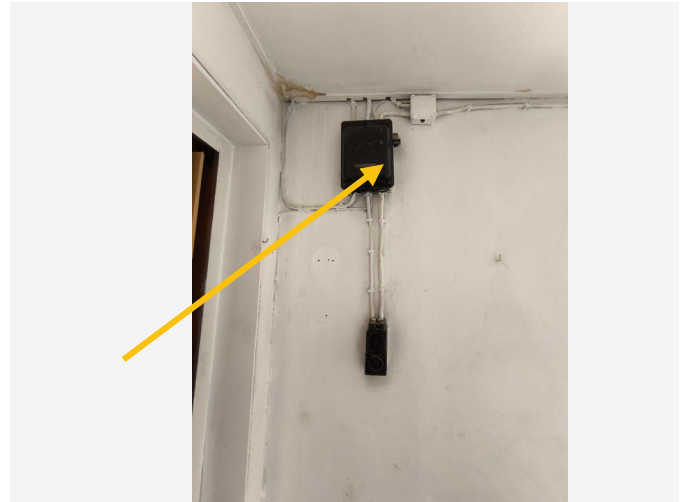
Fiche 9: Bakeliet toep.(schakelaars-stopcontact.-verdeeldozen-...)

Beschrijving	Bakeliet toep.(schakelaars-stopcontact.-verdeeldozen-...)
Omgeving	Binnen
Primaire drager	Communicatie en elektrische infrastructuur en uitrusting
Asbestmateriaal	Plaat, paneel, tablet - Type Bakeliet
Bindmiddel van asbestmateriaal	Kunststof of -hars
Gebondenheid op basis van bindmiddel	Hecht
Hoeveelheid (oppervlakte - dikte - aantal)	<ul style="list-style-type: none"> • 1,00 m² - 1,00 cm - 1 stuk
Totaal volume	0,01 m ³
Eenvoudig bereikbaar	Ja
Bevestigingswijze	<ul style="list-style-type: none"> • Geschroefd
Identificatiemethode	<p>De asbestdeskundige beoordeelt het materiaal als asbestverdacht en dus asbesthoudend, en dit zonder monstername.</p> <p>Motivatie: De monstername brengt andere schade aan dan schade die inherent is aan de monstername.</p>
Destructieve handeling voor identificatie	Nee
Opmerking	<p>De vermelde oppervlaktes,langtes en volumes betreffen een beredeneerde schatting. Er worden geen rechten verleend aan deze oppervlaktes/lengtes/volumes.</p> <p>Het is moeilijk te bepalen of de bakeliettoepassingen in de woning ook effectief asbesthoudend zijn (het kan ook gaan om de asbestvrije variant).</p> <p>Er werd geen monster genomen owv beschadiging aan een elektrisch gerelateerde toepassing, extra controle bij verwijdering van het verdacht materiaal.</p> <p>De toepassingen zijn in verschillende ruimtes/constructie aanwezig, enkele toepassingen zijn aangeduid op de plannen</p>

- Eenvoudige handelingen: mag via doe-het-zelf of door werknemer(s) met opleidingsattest eenvoudige handelingen
Schakelaars, stopcontacten en andere gelijkaardige toepassingen kunnen eenvoudig losgeschroefd worden --> EH doe-het-zelf. Afgesloten of verzegelde kast --> EH opgeleid techniker personeel 8u basisopleiding asbest. Voor elektrische infrastructuur en uitrusting dient u vooraleer men deze toepassing gaat bevochtigen de elektriciteit af te sluiten (zoniet elektrocutie-/brandgevaar). standaard dragen van de nodige wegwerp beschermingsmiddelen FFP 3 masker , handschoenen en tyvec CAT III type 5-6 , afspoelbaar schoeisel Losschroeven en dubbel verpakken in plastic , sluit luchtdicht af en breng dit als hechtgebonden afval naar een plaatselijk containerpark. Voor hechtgebonden toepassingen: Bij verwijdering door doe-het-zelf moet men dit afval dubbel en luchtdicht verpakt aandienen bij het gemeentelijk recyclagepark. Men raadpleegt best op voorhand de voorwaarden van het recyclagepark.

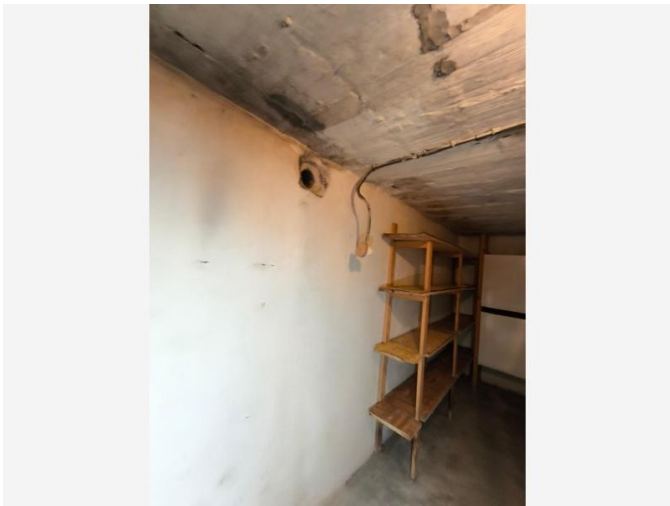
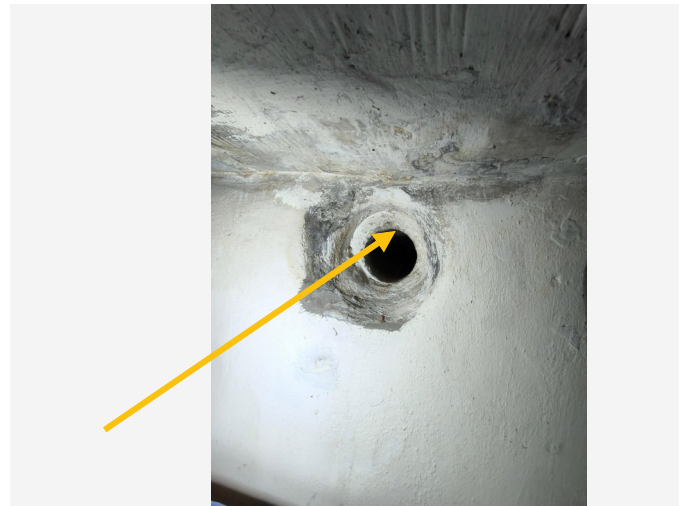
Beschrijving	AC afvoerbuis (visueel vastgesteld)
Omgeving	Binnen
Primaire drager	Sanitaire infrastructuur en uitrusting (toe- en afvoer)
Asbestmateriaal	Buis, koker, leiding, pijp, doorvoer
Bindmiddel van asbestmateriaal	Cement
Gebondenheid op basis van bindmiddel	Hecht
Hoeveelheid (lengte - omtrek - dikte - aantal)	<ul style="list-style-type: none"> • 3,00 m - 150,00 cm - 1,00 cm - 1 stuk
Totaal volume	0,045 m ³
Eenvoudig bereikbaar	Ja
Bevestigingswijze	<ul style="list-style-type: none"> • Verlijmd, ingegoten, versmeerd
Identificatiemethode	<p>De asbestdeskundige beoordeelt het materiaal als asbestverdacht en dus asbesthoudend, en dit zonder monstername.</p> <p>Motivatie: De monstername brengt andere schade aan dan schade die inherent is aan de monstername.</p>
Destructieve handeling voor identificatie	Nee
Opmerking	De vermelde oppervlaktes, diktes, gewichten en volum es betreffen een bereedeneerde schatting. Er worden geen rechten verleend aan deze oppervlaktes/diktes/volumes. staalname niet mogelijk, kans op insijpeling

De buïs kan voorzichtig rondom losgebeiteld worden (zonder deze te breken) , extra bevochtigen om stof te voorkomen Standaard dragen van de nodige wegwerp beschermingsmiddelen FFP 3 masker , handschoenen en tyvec CAT III type 5-6 , afwasbaar schoeisel

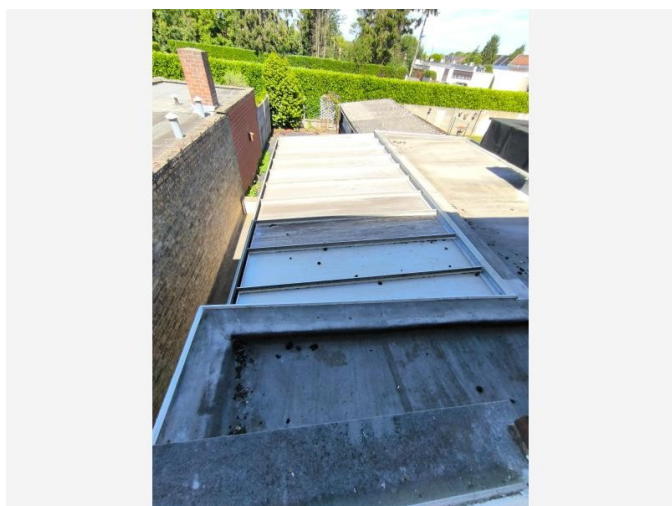
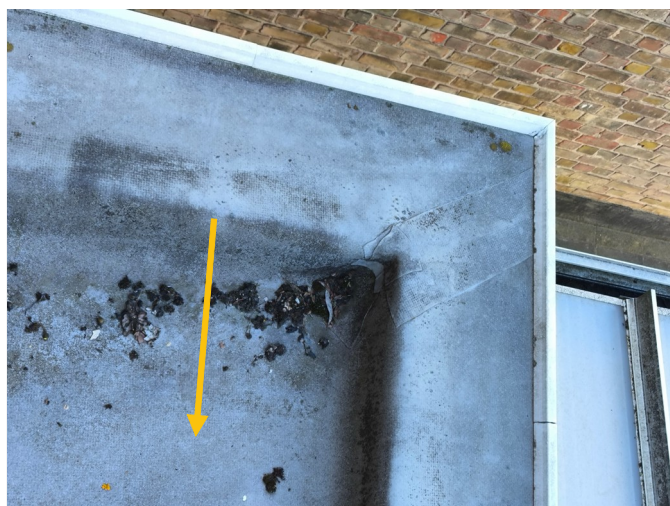
Beschrijving	Notitie	Terug te vinden op plannen
Fiche 33: onderdak dak 2 niet waarneembaar	Er kan niet uitgesloten worden dat er onderlagen aanwezig zijn (bij dakwerken extra controle aangewezen)	Plan 1.16: woning dakplan kopie
