# Asbestinventarisatetest

Buissestraat 55, 9690 Kluisbergen

Attestnummer : 20260506-000354.000

**Niet-asbestveilig**

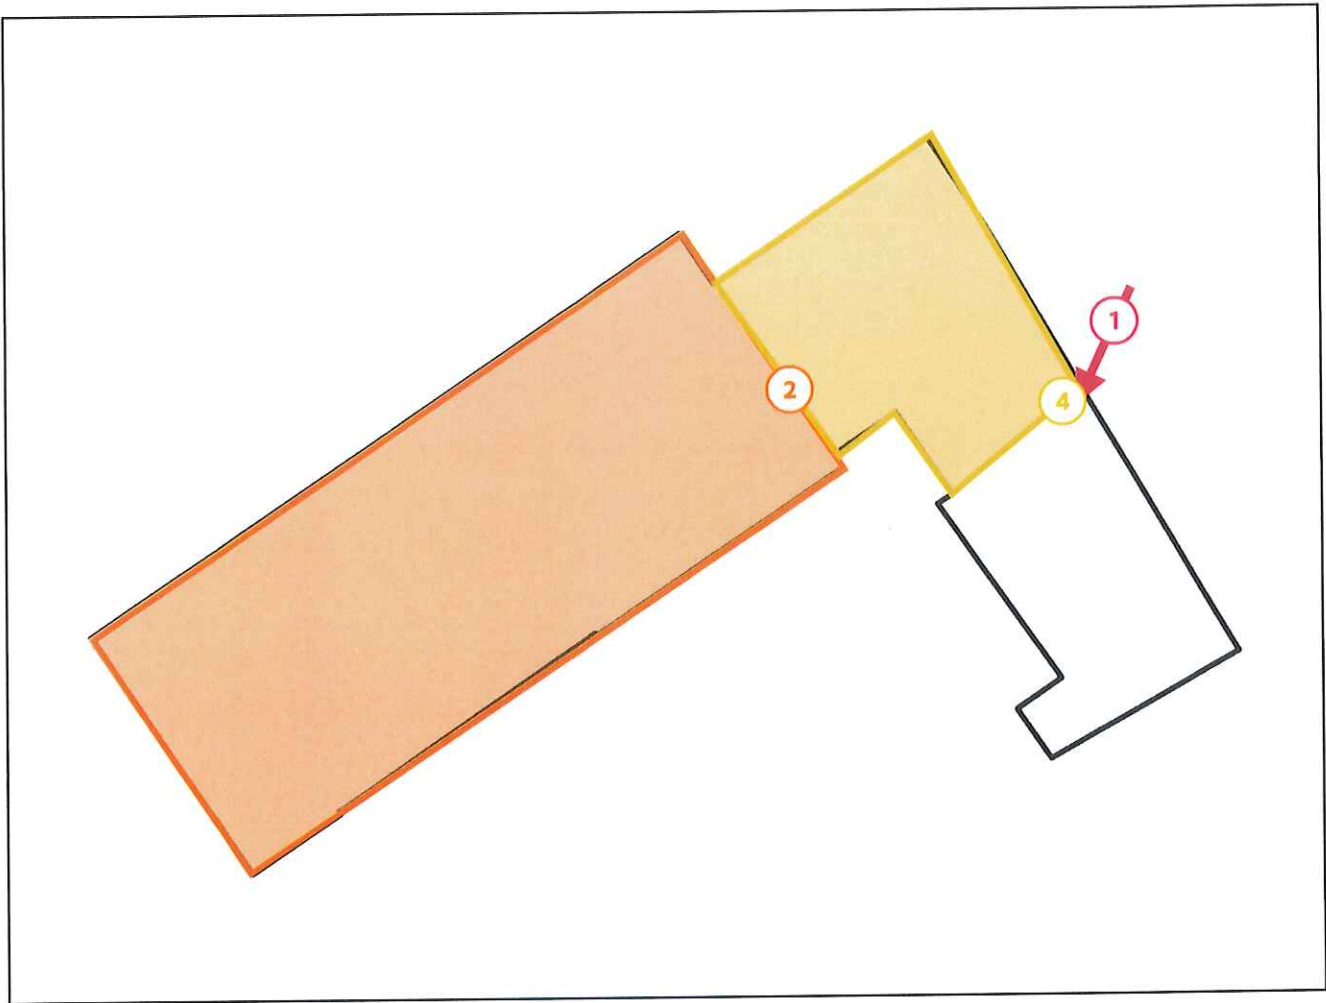
# Plan 1.1: Hoofdgebouw plan

| Beschrijving | Type | Actie |
|---|---|---|
| 1. rookgaskanaal uit asbestcement | Asbestmateriaal | Dringend verwijderen |
| 2. Leien uit asbestcement | Asbestmateriaal | Verwijderen |
| 4. roofing asbestverdacht | Asbestmateriaal | Zorgvuldig beheren |

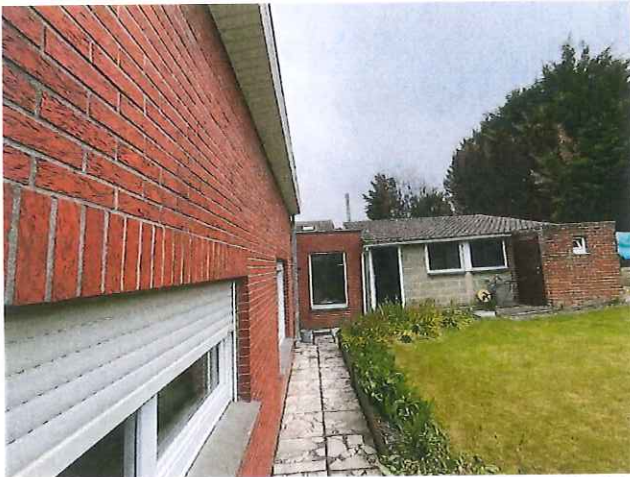
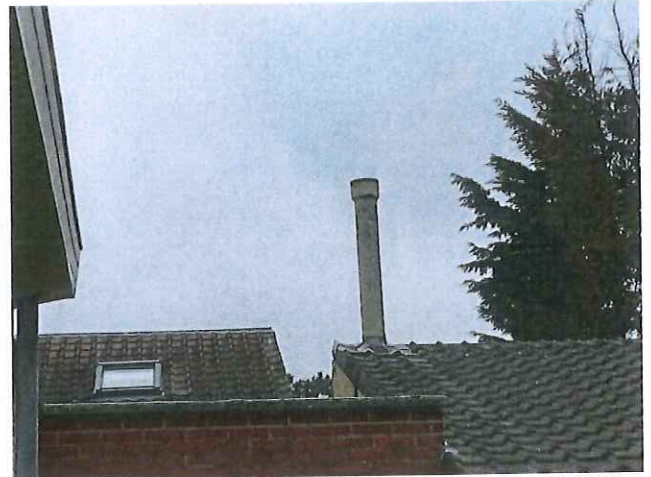
# Fiche 1: rookgaskanaal uit asbestcement

**Dringend verwijderen**

houdt de schouw dicht indien dat technisch mogelijk is, zo voorkomt u binnenluchtstromen. en vermijd u de verspreiding van vezels.

| Eindbeoordeling materiaalrisico | Hoog materiaalrisico en/of hoge kans op vezelvrijgave |
| Opmerking | <p>Door bemossing is dit in de categorie Matig beschadigd, matig verweerd. er is verboden deze te ontmossen of schoon te maken met hogedruk reiniger en/of borstels.</p> <p>Crocidoliet is een aanname bij gebrek aan staalname.</p> <p>Een staalname kan een andere asbestsoort met zich meebrengen en de risico beoordelig beïnvloeden</p> <p>Deze zorgen voor een niet-asbestveilige toestand</p> |

| Toestand van het materiaal | Matig beschadigd, matig verweerd |

- Zorg voor een veilig beheer. Vermijd het beschadigen van het asbestmateriaal. Controleer de toestand jaarlijks op wijzigingen.
- Voer bijkomende staalname(s) uit.

- Eenvoudige handelingen: mag via doe-het-zelf of door werknemer(s) met opleidingsattest eenvoudige handelingen  
Door aannemer met opleidingsattest eh door grote oppervlakte en verwerking. Door lastige verlijming/ingemetst of ingebetoneerd is dit een lastige toepassing om in zijn geheel zonder breuken te verwijderen .

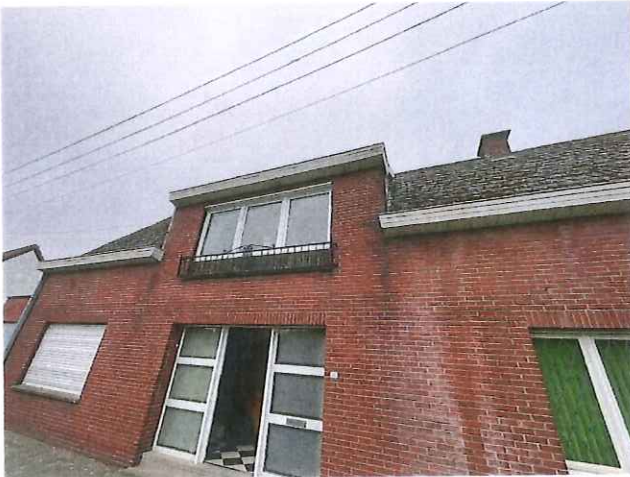
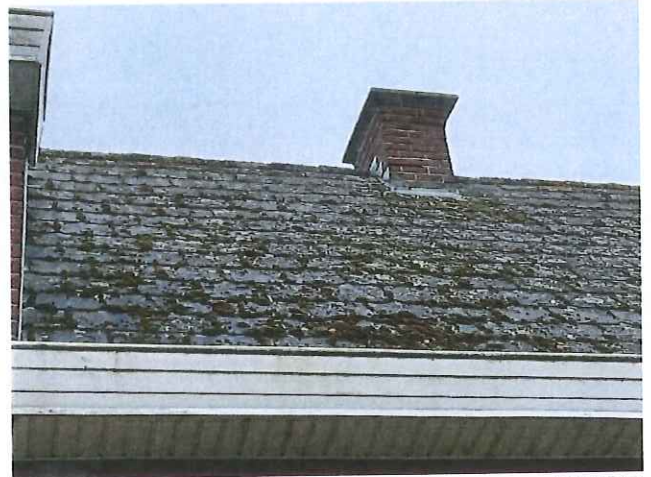
## Fiche 2: Leien uit asbestcement

Verwijderen

Zeker niet ontmossen. geen hoge druk reinigers op gebruiken of enig borstelmateriaal.

Het is niet toegelaten om zonnepanelen op dit dak te plaatsen.

Indien een dakraam moet worden geplaatst zal het dak (lokaal) moeten worden ontdaan van zijn asbestleien en mogen deze niet worden herbuilt in de aansluiting van het dakraam

| Eindbeoordeling materiaalisico | Verhoogd materiaalisico en/of verhoogde kans op vezelvrijgave |

- Zorg voor een veilig beheer. Vermijd het beschadigen van het asbestmateriaal. Controleer de toestand jaarlijks op wijzigingen.
- Hemelwater dat afspoelt van asbestcement daken of gevels kan asbestdeeltjes bevatten. Gebruik het enkel voor gesloten circuits (bv. spoelen toiletten). Reinig na het vervangen van het dak of de gevel de dakgoten en regenwaterput of -ton om asbesthoudend sediment of slib te verwijderen
- Voer bijkomende staalname(s) uit.

- Eenvoudige handelingen: mag via doe-het-zelf of door werknemer(s) met opleidingsattest eenvoudige handelingen  
Bij het verwijderen van asbesthoudende gevelleien is het essentieel om veilig te werk te gaan. Particulieren mogen zelf asbesthoudende materialen verwijderen tot een oppervlakte van 35 vierkante meter. Voor grotere oppervlaktes of bij twijfel is het aanbevolen dit werk over te laten aan een erkend asbestverwijderaar of een aannemer met een opleidingsattest voor eenvoudige handelingen. Hieronder volgt een handleiding voor het veilig verwijderen van gevelleien, met speciale aandacht voor het voorkomen van breuk:

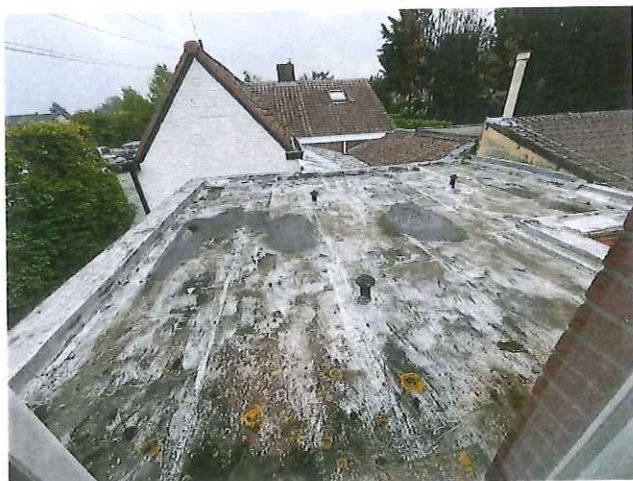
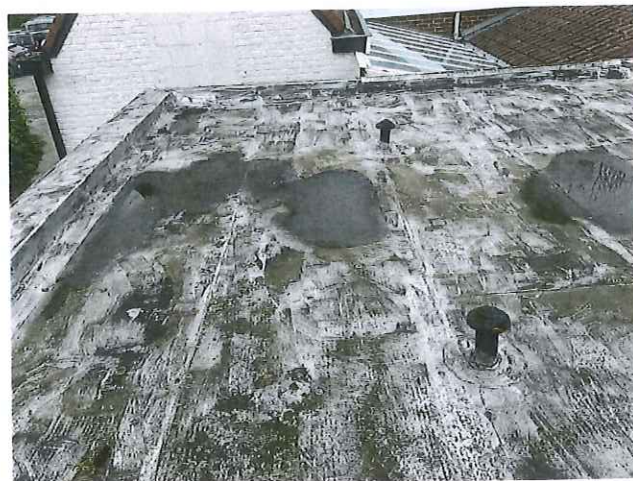
## Fiche 4: roofing asbestverdacht

| Identificatiemethode | <p>De asbestdeskundige beoordeelt het materiaal als asbestverdacht en dus asbesthoudend, en dit zonder monstername.</p> <p>Motivatie: De monstername brengt andere schade aan dan schade die inherent is aan de monstername.</p> |
| Opmerking | <p>de oppervlakte is een beredeneerde schatting , waaraan geen rechten worden verleend.</p> <p>Er werd om economische reden geen staal genomen. Opdrachtgever begrijpt dat daarom moet worden aangenomen dat deze toepassing asbest bevat, tot tegendeel wordt bewezen .</p> <p>ook de kans op lekken maakt dat een staalname niet evident was zonder schade aan te richten</p> |

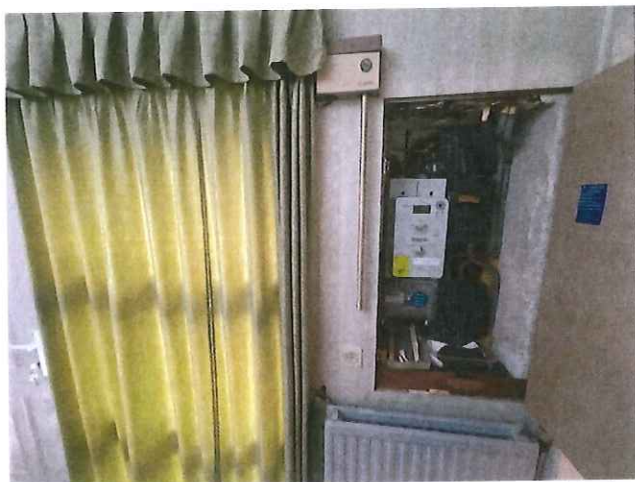
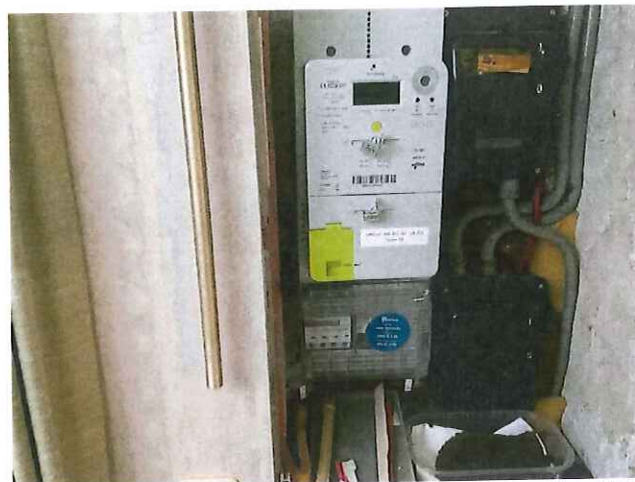
## Fiche 5: bakeliet tellerkast en/of plonskasten

| Identificatiemethode | De asbestdeskundige beoordeelt het materiaal als asbestverdacht en dus asbesthoudend, en dit zonder monstername.<br><br>Motivatie: De monstername brengt andere schade aan dan schade die inherent is aan de monstername. |

Nat werken: werk altijd spanningsloos Bevochtig het gebied rond het de kast om het vrijkomen van stof te minimaliseren. Dit vermindert de kans dat asbestvezels in de lucht komen.

Voorzichtig demonteren: Gebruik gereedschap dat minimale schade en verstoring veroorzaakt. Tril- en slagwerktuigen zijn te vermijden omdat deze de verspreiding van asbestvezels in de lucht kunnen bevorderen.

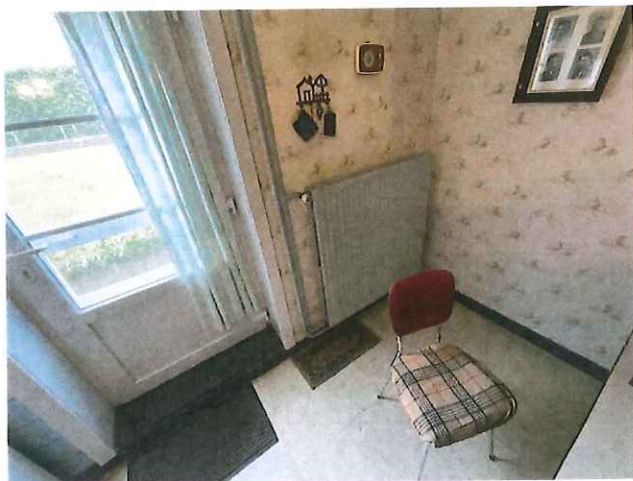
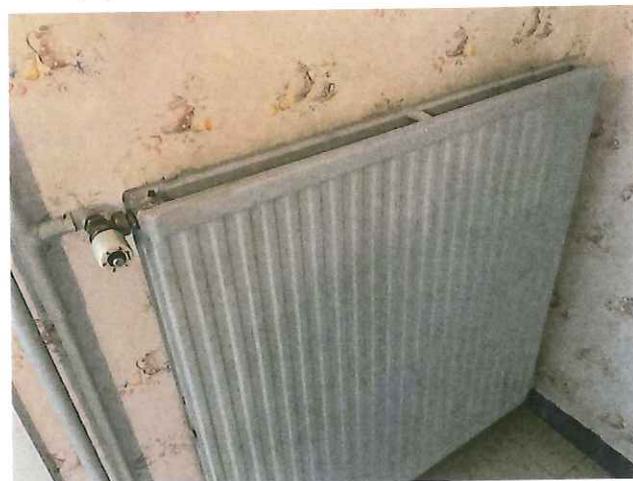
## Fiche 6: radiatoren bestaande uit gekoppelde panelen

Informatie over een materiaal dat de asbestdeskundige niet kan waarnemen of vaststellen

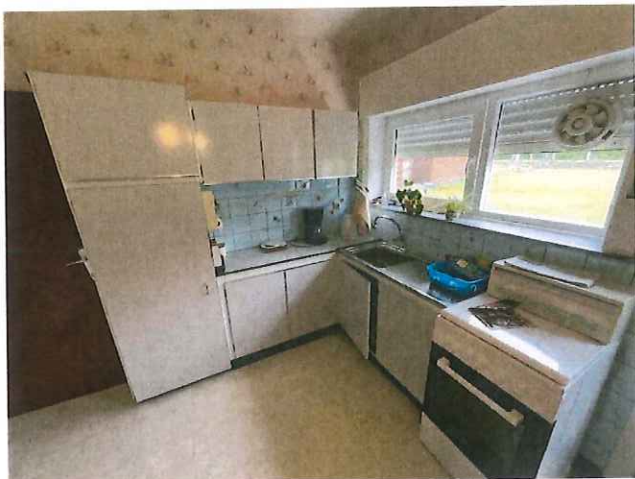
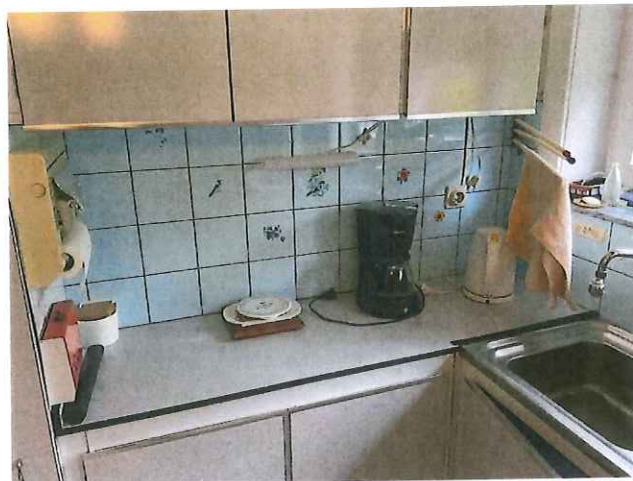
## Fiche 7: gelijkde intacte tegels

### Informatie over een materiaal dat de asbestdeskundige niet kan waarnemen of vaststellen

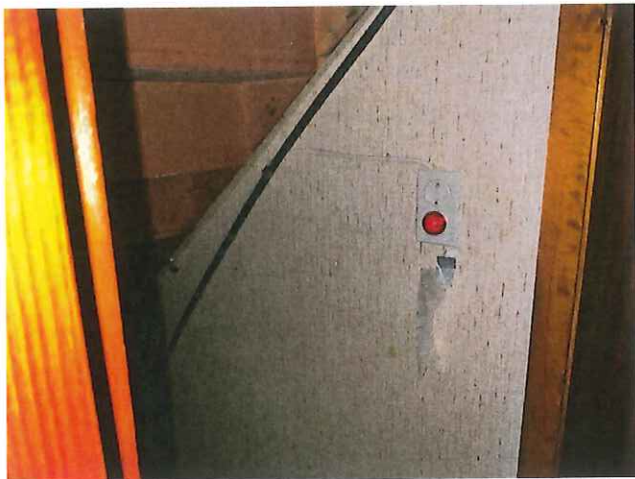
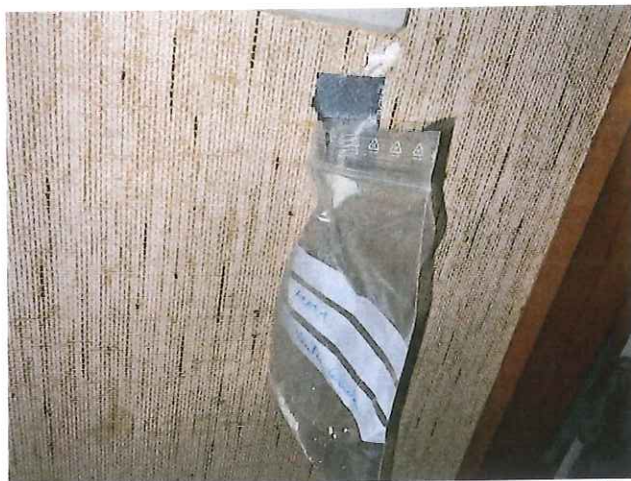
## Fiche 8: bepleistering op de muren

Geen asbest

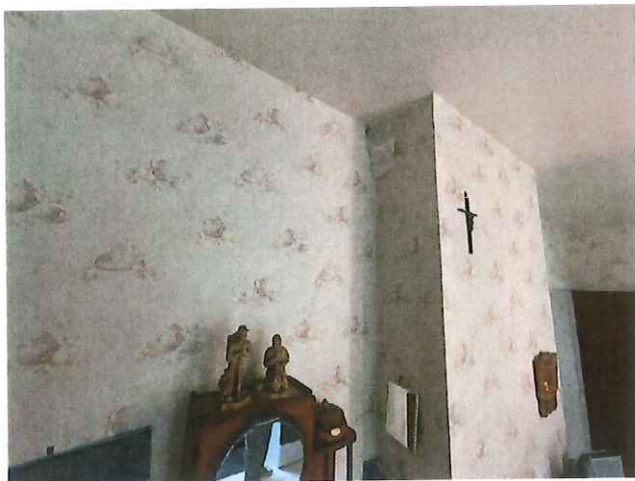
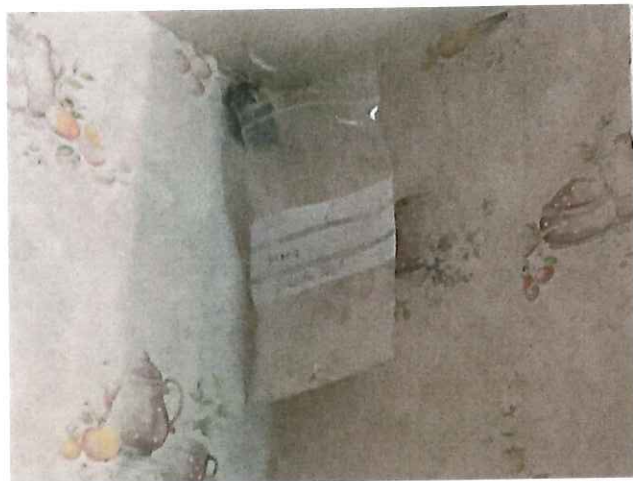
## Fiche 9: bepleistering op de plafonds

Geen asbest
