# Asbestinventarisatetest

Diependale 23, 9700 Oudenaarde

Attestnummer : **20260729-000244.000**

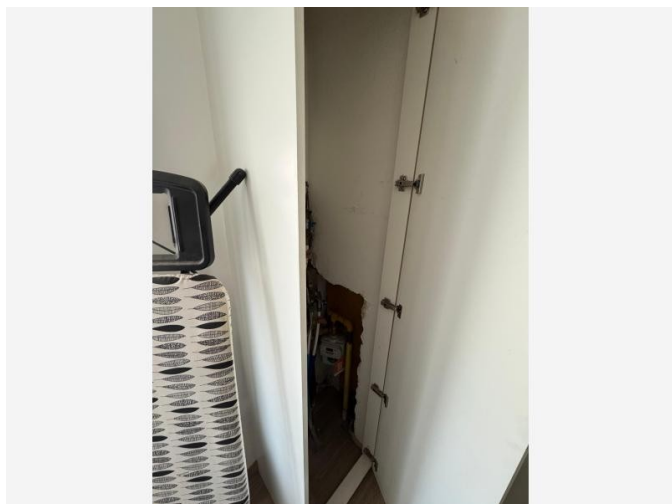
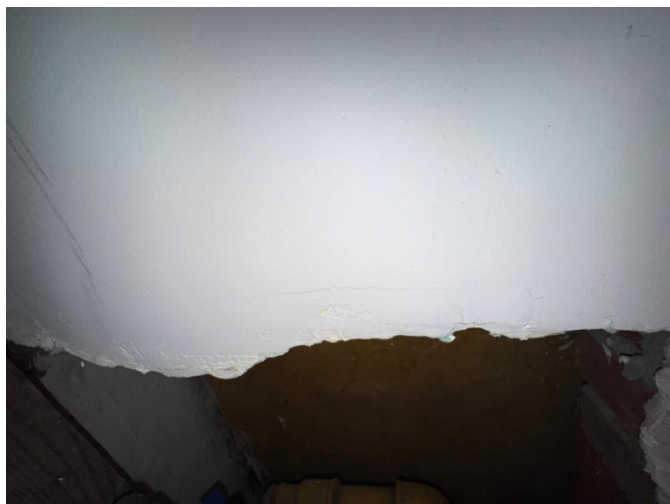
## Fiche 1: Pleisterwerk wanden

Geen asbest

| Opmerking | <p>De hoeveelheid is een zo nauwkeurig mogelijke opmeting. Hieraan kunnen evenwel geen rechten worden ontleend.</p> <p>Staalname uitgevoerd in droge en natte ruimtes en traphal.</p> <p>Geen pleisterwerk in stooklokaal en plafonds.</p> |

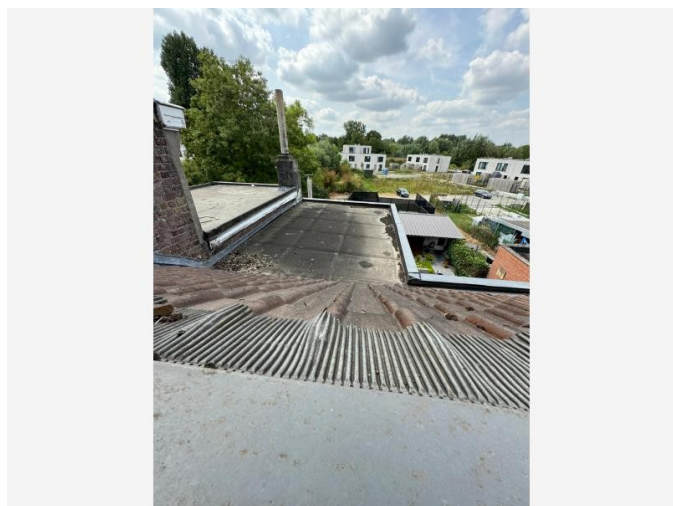
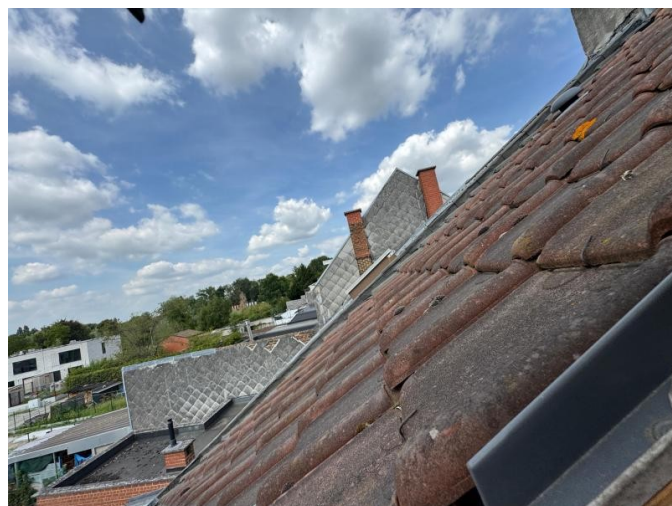
### Fiche 2: Dakbedekking niet verdacht

| Beschrijving | Notitie | Terug te vinden op plannen |
|---|---|---|
| Fiche 2: Dakbedekking niet verdacht | De dakbedekkingen op het schuine en platte dak van de woning zijn niet-asbestverdacht. | - |

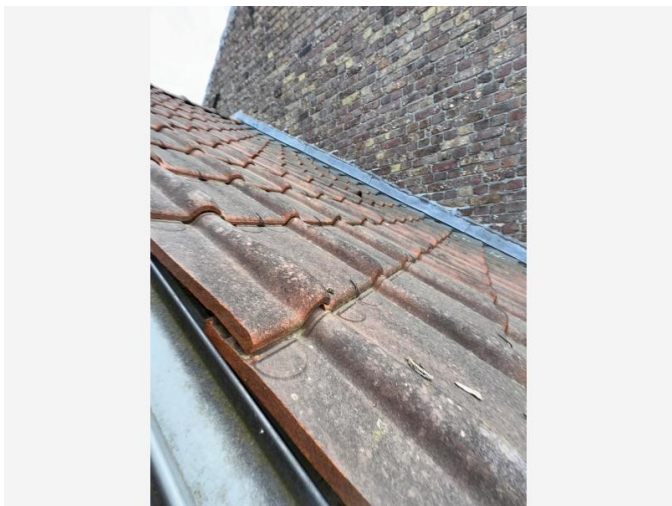
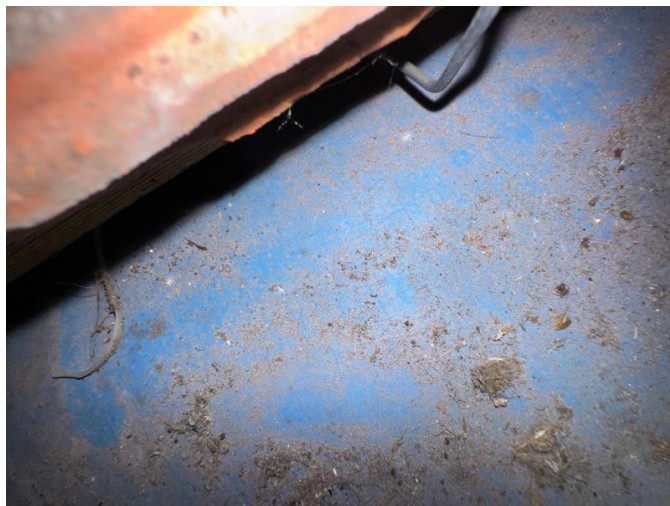
### Fiche 3: Onderdak (niet verdacht)

| Beschrijving | Notitie | Terug te vinden op plannen |
|---|---|---|
| Fiche 3: Onderdak (niet verdacht) | Het onderdak is niet verdacht en bestaat niet uit een cementvezelplaat. | - |

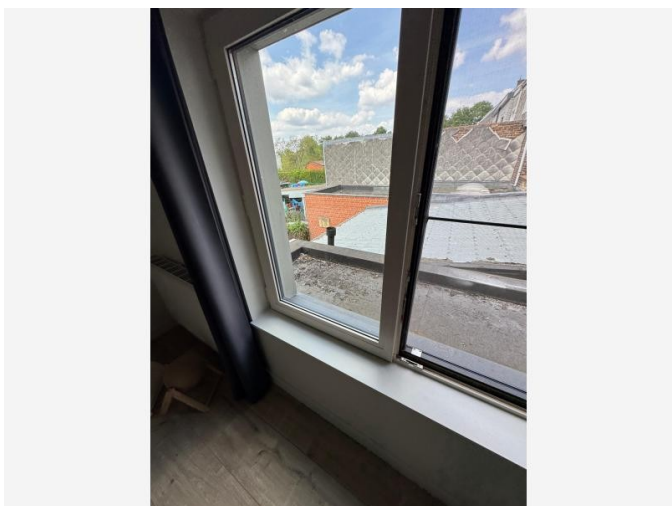
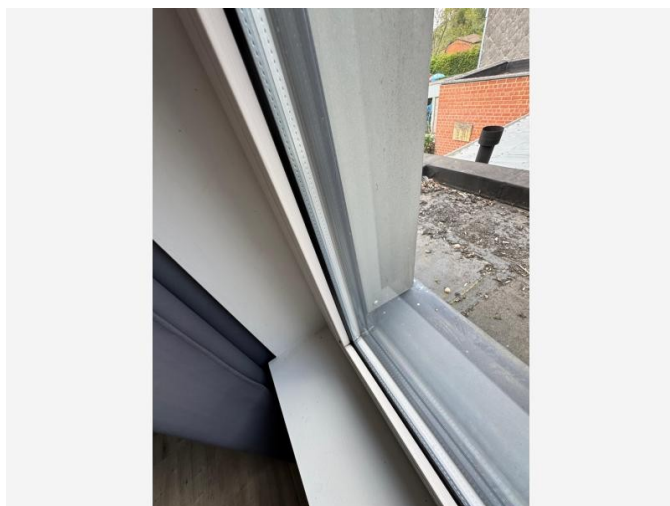
### Fiche 4: Afdichtingsmateriaal niet verdacht - alle wandopeningen

| Beschrijving | Notitie | Terug te vinden op plannen |
|---|---|---|
| Fiche 4: Afdichtingsmateriaal niet verdacht - alle wandopeningen | Er is geen asbestverdachte mastiek aanwezig. | - |

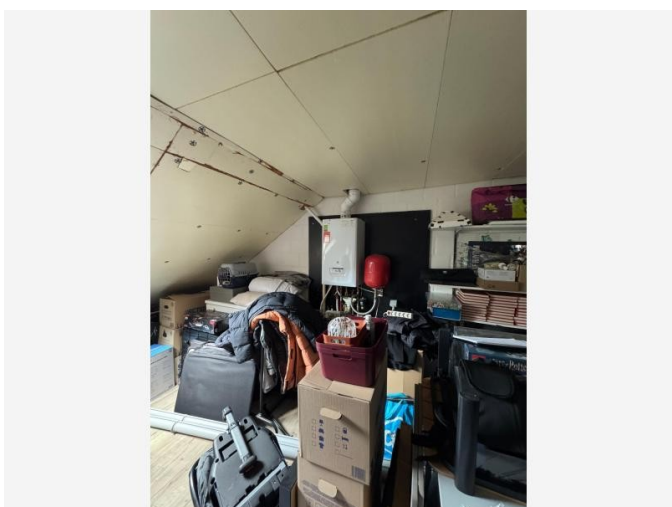
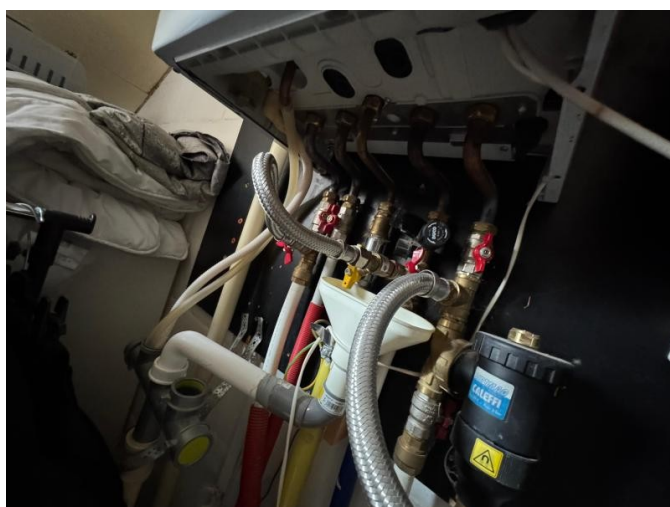
### Fiche 5: CV-ketel niet verdacht

| Beschrijving | Notitie | Terug te vinden op plannen |
|---|---|---|
| Fiche 5: CV-ketel niet verdacht | De CV-ketel op verdieping 2 is niet verdacht. | - |

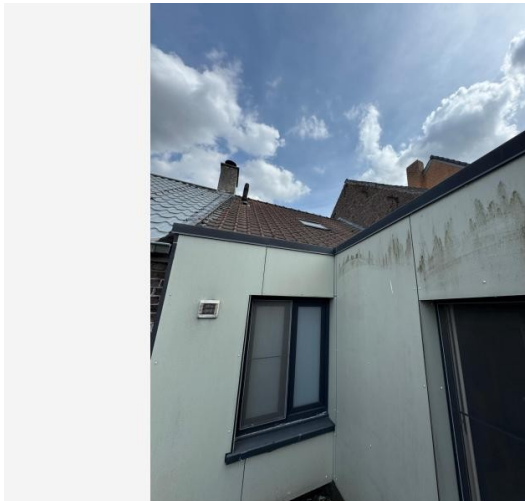
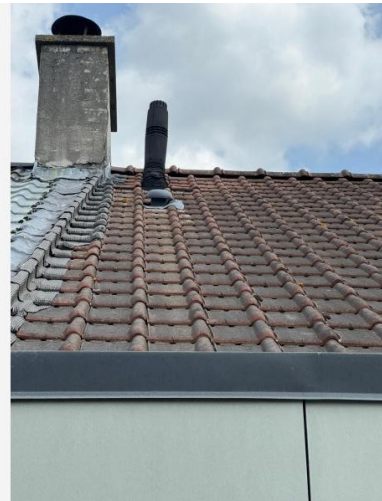
## Fiche 6: Rookgaskanaal niet verdacht

| Beschrijving | Notitie | Terug te vinden op plannen |
|---|---|---|
| Fiche 6: Rookgaskanaal niet verdacht | Geen asbestverdachte rookgaskanalen waarneembaar. | - |

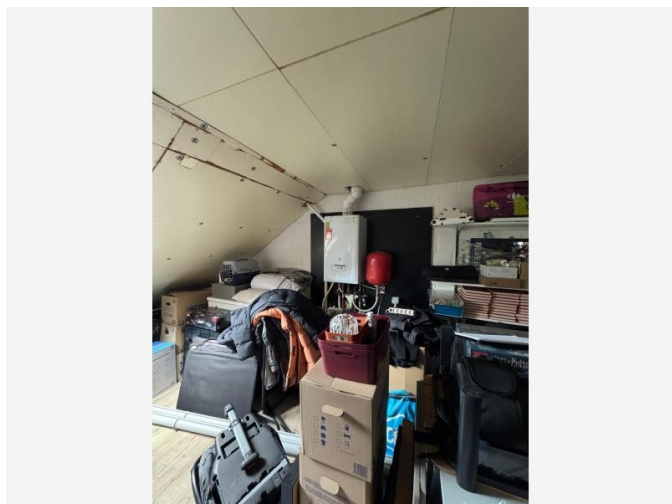
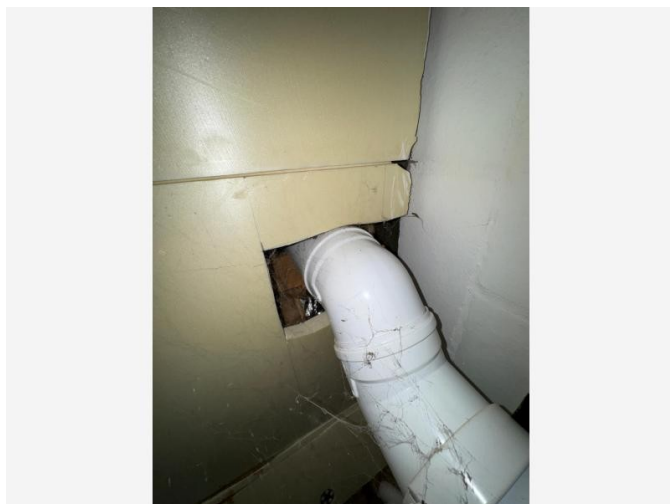
### Fiche 8: Leidingisolatie (niet aanwezig)

| Beschrijving | Notitie | Terug te vinden op plannen |
|---|---|---|
| Fiche 8: Leidingisolatie (niet aanwezig) | Er is geen asbestverdachte leidingisolatie aanwezig. | - |
