Asbestinventarisatetest

Kerkhofstraat 31, 9660 Brakel

Attestnummer : 20250221-000330.000

Niet-asbestveilig

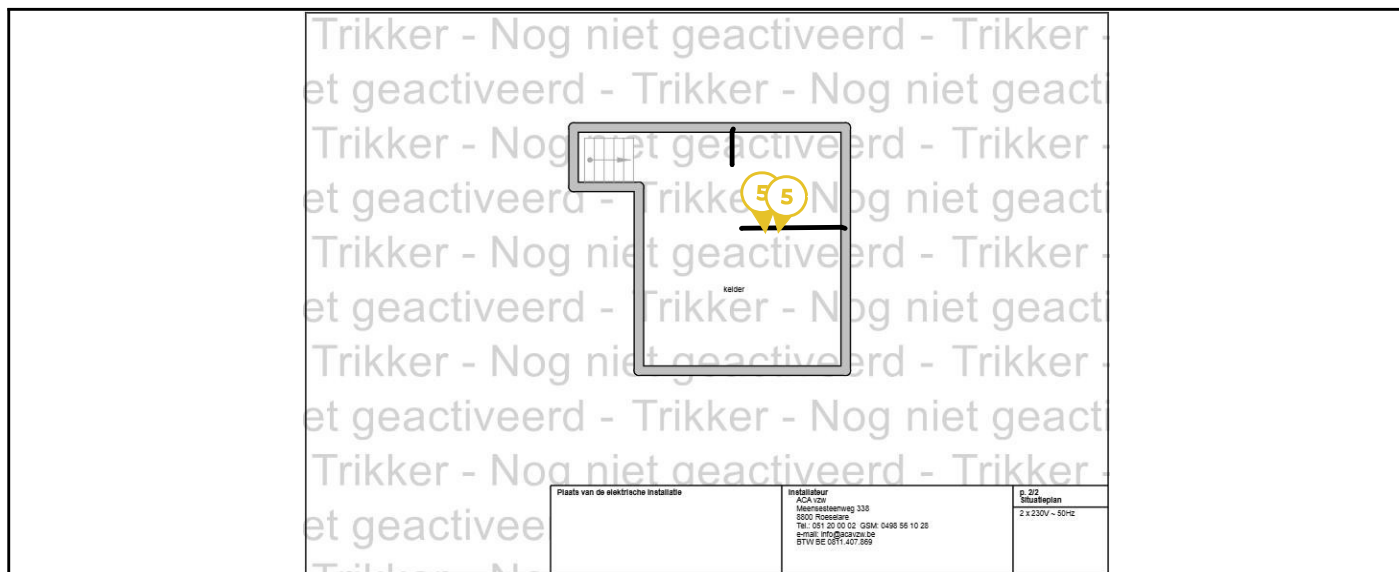
Plan 1.1: kelder

Beschrijving	Type	Actie
5. elektrisch materiaal	Asbestmateriaal	Zorgvuldig beheren

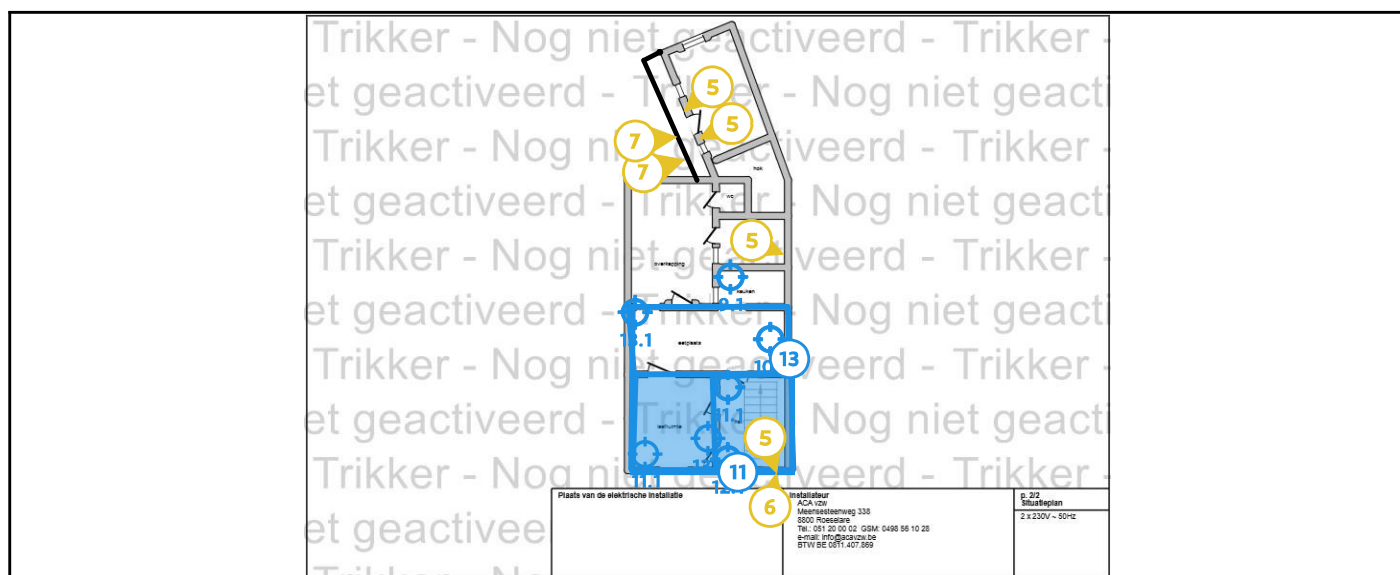
Plan 1.2: glv

Beschrijving	Type	Actie
5. elektrisch materiaal	Asbestmateriaal	Zorgvuldig beheren
6. elektrische aftakdoos	Asbestmateriaal	Zorgvuldig beheren
7. betonnen palen overkapping	Asbestmateriaal	Zorgvuldig beheren
9. slab spoelbak	Geen asbest	-
9.1 Code: 202501007179/06	Puntmonster	-
10. koord kachel	Geen asbest	-
10.1 Code: 202501007179/04	Puntmonster	-
11. pleisterwerk plafond	Geen asbest	-
11.1 Code: 202501007179/03	Mengmonster	-
12. vinyl + lijmlaag	Geen asbest	-
12.1 Code: 202501007179/05	Puntmonster	-
13. pleisterwerk muren	Geen asbest	-

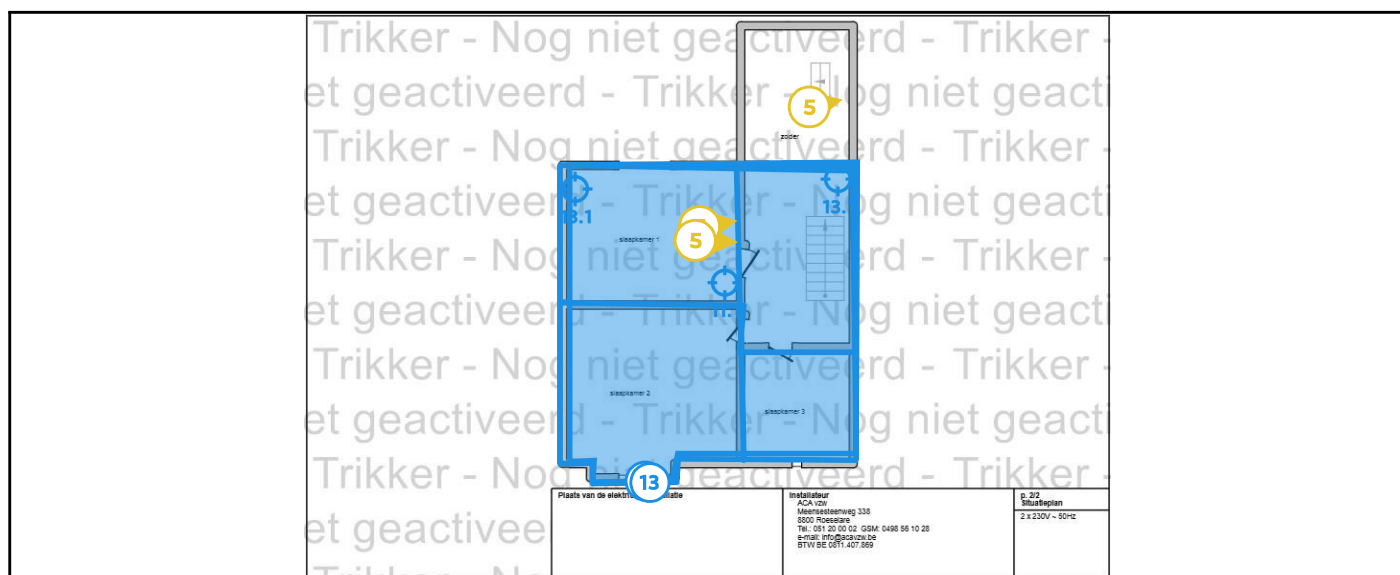
Plan 1.3: 1e verdiep

Beschrijving	Type	Actie
5. elektrisch materiaal	Asbestmateriaal	Zorgvuldig beheren
11. pleisterwerk plafond	Geen asbest	-
11.1 Code: 202501007179/03	Mengmonster	-
13. pleisterwerk muren	Geen asbest	-
13.1 Code: 202501007179/01	Mengmonster	-

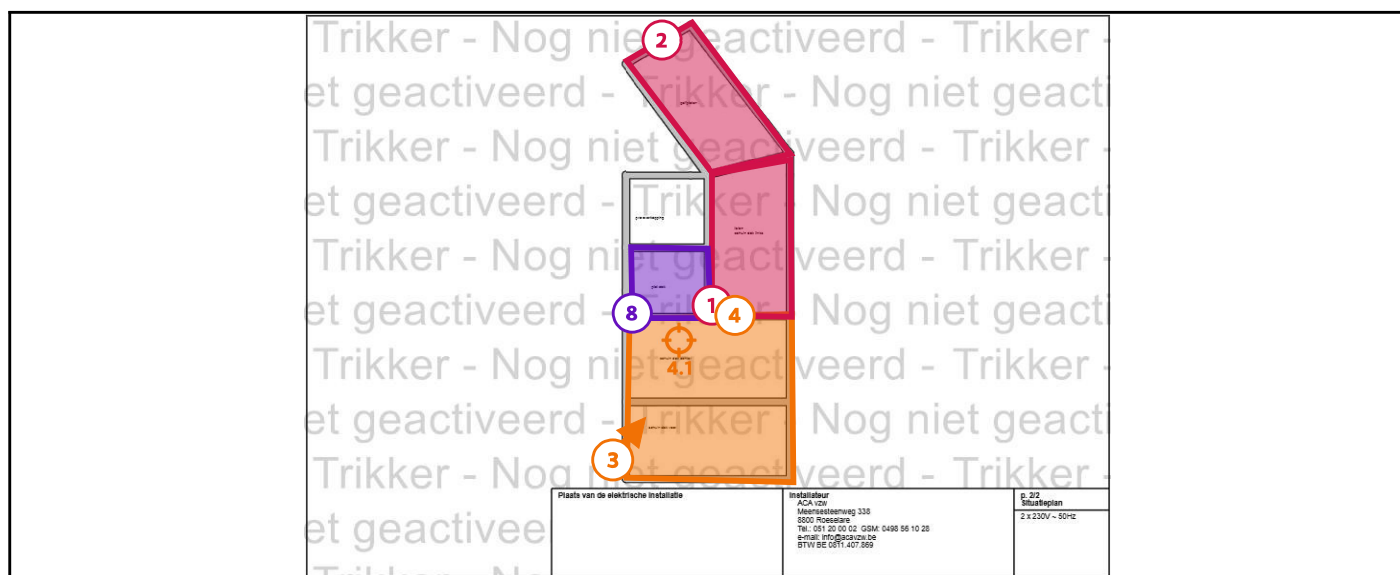
Plan 1.4: daken

Beschrijving	Type	Actie
1. leien achteraanbouw	Asbestmateriaal	Dringend verwijderen
2. golfplaat berging 2	Asbestmateriaal	Dringend verwijderen
3. hoed rookgaskanaal	Asbestmateriaal	Verwijderen
4. leien dak hoofdgebouw	Asbestmateriaal	Verwijderen
4.1 Code: 202501007179/02	Puntmonster	-
8. plat dak zink	Advies	-

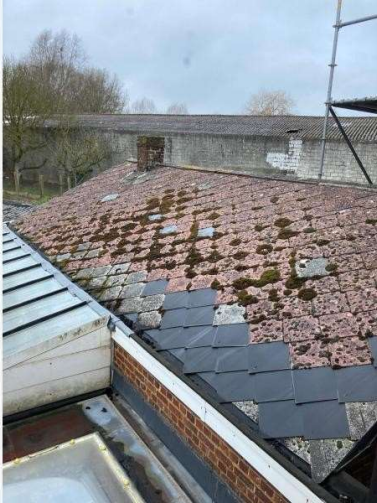
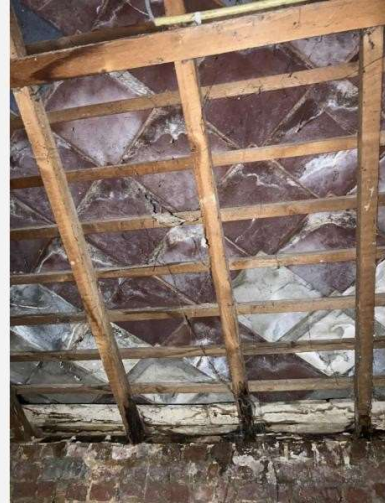
Eindbeoordeling materiaalrisico	Hoog materiaalrisico en/of hoge kans op vezelvrijgave
---------------------------------	---

Gebondenheid	Categorie 1: hechtgebonden in oorsprong
Asbestsoort (vezeltype)	Crocidoliet aanwezig
Asbestconcentratie	Laag (< 50%)
Afschermingsgraad van het gehele materiaal	Geheel of deels (ook) vrij aan de binnenlucht
Toestand van het materiaal	Matig beschadigd, matig verweerd

Beschrijving	leien achteraanbouw
Omgeving	Grenst aan binnen- en buitenlucht
Primaire drager	Schuin dak
Asbestmateriaal	Dak- en gevelbekleding - Lei, shingle
Bindmiddel van asbestmateriaal	Cement
Gebondenheid op basis van bindmiddel	Hecht
Hoeveelheid (oppervlakte - aantal)	<ul style="list-style-type: none">• 18,00 m² - 1 stuk
Totale oppervlakte	18,00 m ²
Eenvoudig bereikbaar	Ja
Bevestigingswijze	<ul style="list-style-type: none">• Geklemd
Identificatiemethode	Vaststelling zonder monstername
Destructieve handeling voor identificatie	Nee

Dringend verwijderen

- Verwijder dit asbestmateriaal zo snel mogelijk. Volg de toestand goed op.

- Eenvoudige handelingen: mag via doe-het-zelf of door werknemer(s) met opleidingsattest eenvoudige handelingen
leien kunnen met eenvoudige handelingen verwijderd worden, bij de verwijdering zorg er voor dat deze niet beschadigd geraken. Fixeer alvorens te verwijderen. Gebruik de juiste Pbm's zoals FFP 3, overall, handschoenen of andere persoonlijke beschermingsmiddelen .

Enmaal niet meer bevestigd kan dit luchtdicht verpakt en afgevoerd worden naar een asbest afvalverwerker

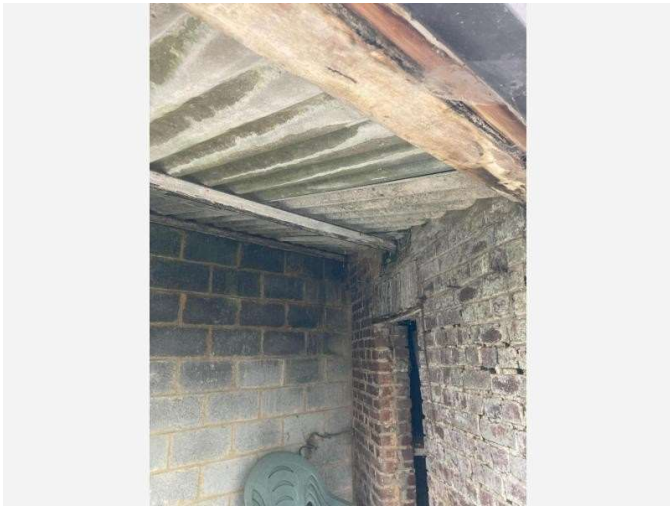
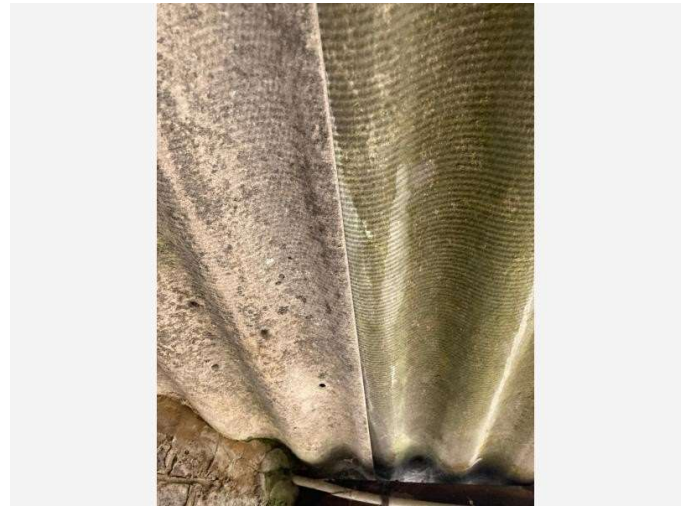
Eindbeoordeling materiaalrisico	Hoog materiaalrisico en/of hoge kans op vezelvrijgave
---------------------------------	---

Gebondenheid	Categorie 1: hechtgebonden in oorsprong
Asbestsoort (vezeltype)	Crocidoliet aanwezig
Asbestconcentratie	Laag (< 50%)
Afschermingsgraad van het gehele materiaal	Geheel of deels (ook) vrij aan de binnenlucht
Toestand van het materiaal	Matig beschadigd, matig verweerd

Beschrijving	golfplaat berging 2
Omgeving	Grenst aan binnen- en buitenlucht
Primaire drager	Schuin dak
Asbestmateriaal	Dak- en gevelbekleding - Golfplaat
Bindmiddel van asbestmateriaal	Cement
Gebondenheid op basis van bindmiddel	Hecht
Hoeveelheid (oppervlakte - aantal)	<ul style="list-style-type: none">• 18,00 m² - 1 stuk
Totale oppervlakte	18,00 m ²
Eenvoudig bereikbaar	Ja
Bevestigingswijze	<ul style="list-style-type: none">• Geschroefd
Identificatiemethode	Vaststelling zonder monstername
Destructieve handeling voor identificatie	Nee

Dringend verwijderen

- Verwijder dit asbestmateriaal zo snel mogelijk. Volg de toestand goed op.

- Eenvoudige handelingen: mag via doe-het-zelf of door werknemer(s) met opleidingsattest eenvoudige handelingen
golfplaten kunnen met eenvoudige handelingen verwijderd worden, bij de verwijdering zorg er voor dat deze niet beschadigd geraken. Fixeer alvorens te verwijderen. Gebruik de juiste Pbm's zoals FFP 3, overall, handschoenen of andere persoonlijke beschermingsmiddelen .

Enmaal niet meer bevestigd kan dit luchtdicht verpakt en afgevoerd worden naar een asbest afvalverwerker

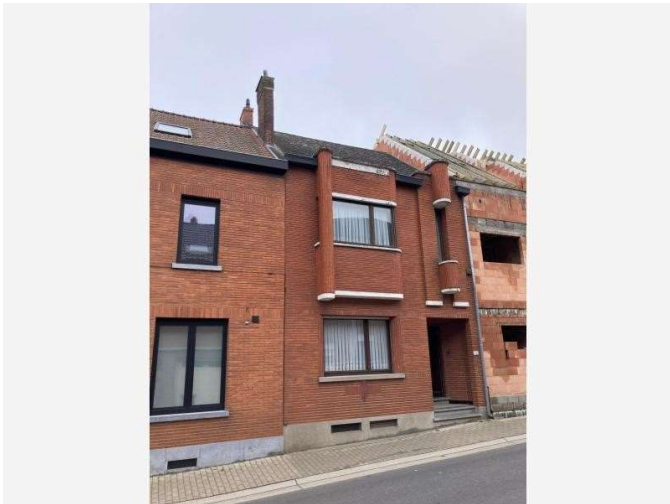
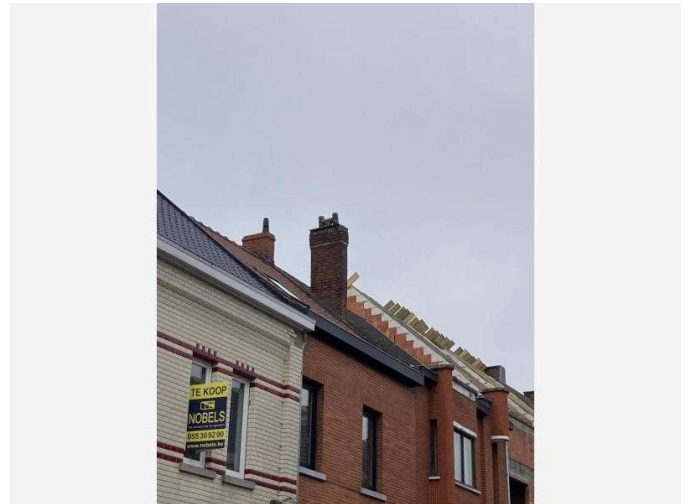
Eindbeoordeling materiaalrisico	Laag materiaalrisico en/of verlaagde kans op vezelvrijgave
---------------------------------	--

Gebondenheid	Categorie 1: hechtgebonden in oorsprong
Asbestsoort (vezeltype)	Crocidoliet aanwezig
Asbestconcentratie	Laag (< 50%)
Afschermingsgraad van het gehele materiaal	Geheel of deels vrij aan de buitenlucht
Toestand van het materiaal	Licht beschadigd, licht verweerd. Intact calciumsilicaatmateriaal of categorie III 'gebondenheid'

Beschrijving	hoed rookgaskanaal
Omgeving	Buiten
Primaire drager	HVAC infrastructuur en uitrusting
Asbestmateriaal	Schouwhoed, ventilatiekap (anti-windval)
Bindmiddel van asbestmateriaal	Cement
Gebondenheid op basis van bindmiddel	Hecht
Hoeveelheid (gewicht - aantal)	<ul style="list-style-type: none">• 3,00 kg - 1 stuk
Totaal gewicht	3,00 kg
Eenvoudig bereikbaar	Ja
Bevestigingswijze	<ul style="list-style-type: none">• Onbekend
Identificatiemethode	Vaststelling zonder monstername
Destructieve handeling voor identificatie	Nee

Verwijderen

- Zorg voor een veilig beheer en verwijder dit asbestmateriaal wanneer het bij werken eenvoudig bereikbaar wordt. Controleer de toestand jaarlijks op wijzigingen.

- Eenvoudige handelingen: mag via doe-het-zelf of door werknemer(s) met opleidingsattest eenvoudige handelingen
een schouwhoed kan met eenvoudige handelingen verwijderd worden, bij de verwijdering zorg er voor dat deze niet beschadigd geraakt. Fixeer alvorens te verwijderen. Gebruik de juiste Pbm's zoals FFP 3, overall, handschoenen of andere persoonlijke beschermingsmiddelen .

Enmaal niet meer bevestigd kan dit luchtdicht verpakt en afgevoerd worden naar een asbest afvalverwerker
- Eenvoudige handelingen: enkel door erkend asbestverwijderaar
indien deze niet makkelijk te verwijderen is in zijn geheel zonder beschadigingen dient men deze te laten verwijderen door een erkend asbestverwijderaar

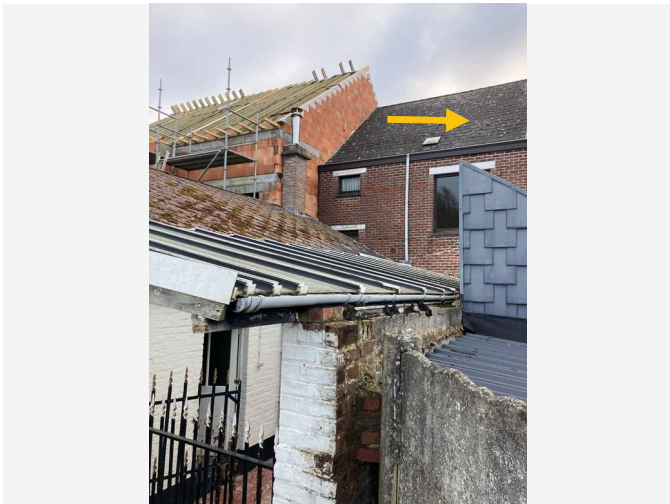
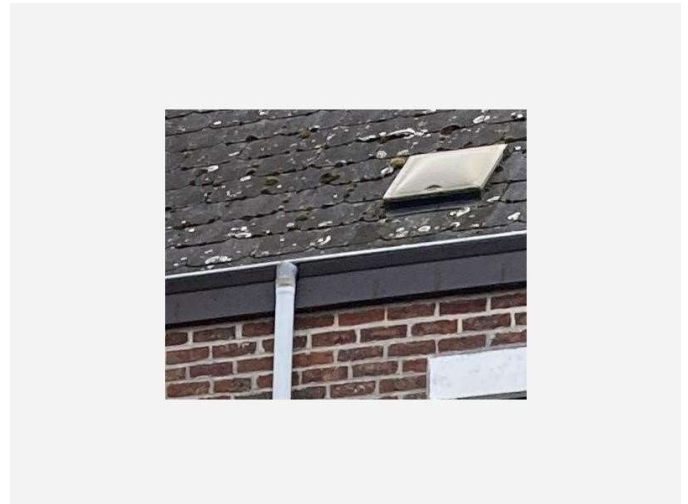
Eindbeoordeling materiaalrisico	Verhoogd materiaalrisico en/of verhoogde kans op vezelvrijgave
---------------------------------	--

Gebondenheid	Categorie 1: hechtgebonden in oorsprong
Asbestsoort (vezeltype)	Alleen chrysotiel
Asbestconcentratie	Laag (< 50%)
Afschermingsgraad van het gehele materiaal	Geheel of deels vrij aan de buitenlucht
Toestand van het materiaal	Matig beschadigd, matig verweerd

#	Type	Referentie	Resultaat
4.1	Puntmonster	202501007179/02	Chrysotiel

Beschrijving	leien dak hoofdgebouw
Omgeving	Buiten
Primaire drager	Schuin dak
Asbestmateriaal	Dak- en gevelbekleding - Lei, shingle
Bindmiddel van asbestmateriaal	Cement
Gebondenheid op basis van bindmiddel	Hecht
Hoeveelheid (oppervlakte - aantal)	<ul style="list-style-type: none">• 60,00 m² - 1 stuk
Totale oppervlakte	60,00 m ²
Eenvoudig bereikbaar	Ja
Bevestigingswijze	<ul style="list-style-type: none">• Geklemd
Identificatiemethode	Vaststelling met monstername
Destructieve handeling voor identificatie	Nee

Verwijderen

- Zorg voor een veilig beheer. Vermijd het beschadigen van het asbestmateriaal. Controleer de toestand jaarlijks op wijzigingen.

- Eenvoudige handelingen: mag via doe-het-zelf of door werknemer(s) met opleidingsattest eenvoudige handelingen
leien kunnen met eenvoudige handelingen verwijderd worden, bij de verwijdering zorg er voor dat deze niet beschadigd geraken. Fixeer alvorens te verwijderen. Gebruik de juiste Pbm's zoals FFP 3, overall, handschoenen of andere persoonlijke beschermingsmiddelen .

Enmaal niet meer bevestigd kan dit luchtdicht verpakt en afgevoerd worden naar een asbest afvalverwerker

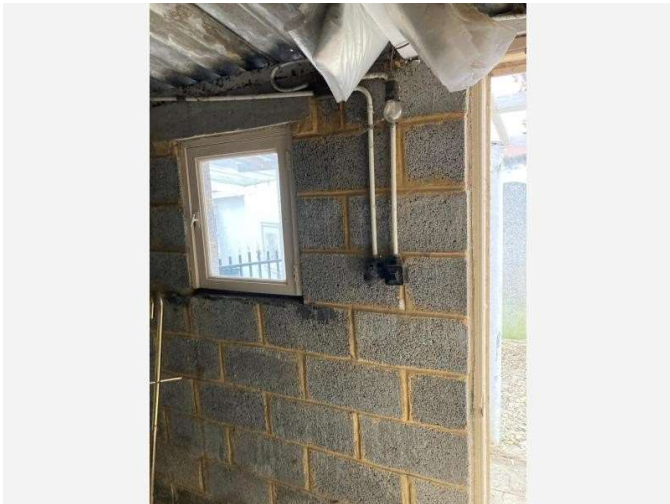
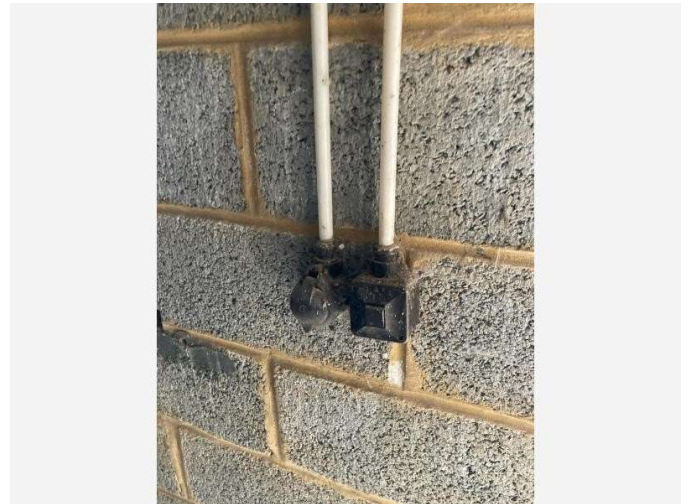
Eindbeoordeling materiaalrisico	Laag materiaalrisico en/of verlaagde kans op vezelvrijgave
---------------------------------	--

Gebondenheid	Categorie 1: hechtgebonden in oorsprong
Asbestsoort (vezeltype)	Crocidoliet aanwezig
Asbestconcentratie	Laag (< 50%)
Afschermingsgraad van het gehele materiaal	Geheel of deels (ook) vrij aan de binnenlucht
Toestand van het materiaal	Onbeschadigd, niet verweerd

Beschrijving	elektrisch materiaal
Omgeving	Binnen
Primaire drager	Communicatie en elektrische infrastructuur en uitrusting
Asbestmateriaal	Plaat, paneel, tablet - Type Bakeliet
Bindmiddel van asbestmateriaal	Kunststof of -hars
Gebondenheid op basis van bindmiddel	Hecht
Hoeveelheid (oppervlakte - dikte - aantal)	<ul style="list-style-type: none">• 0,30 m² - 1,00 cm - 1 stuk
Totaal volume	0,003 m ³
Eenvoudig bereikbaar	Ja
Bevestigingswijze	<ul style="list-style-type: none">• Geschroefd
Identificatiemethode	Vaststelling zonder monstername
Destructieve handeling voor identificatie	Nee
Opmerking	elektrische schakelaars, stopcontacten, zekeringkast

Zorgvuldig beheren

- Verwijder dit asbestmateriaal zo snel mogelijk. Volg de toestand goed op.

- Eenvoudige handelingen: mag via doe-het-zelf of door werknemer(s) met opleidingsattest eenvoudige handelingen
De bakeliet kan met eenvoudige handelingen verwijderd worden, bij de verwijdering traag draaiend gereedschap gebruiken of manueel losmaken.

FFP 3, overall, handschoenen of andere persoonlijke beschermingsmiddelen gebruiken.

Eenmaal niet meer bevestigd kan dit luchtdicht verpakt en afgevoerd worden naar een asbest afvalverwerker

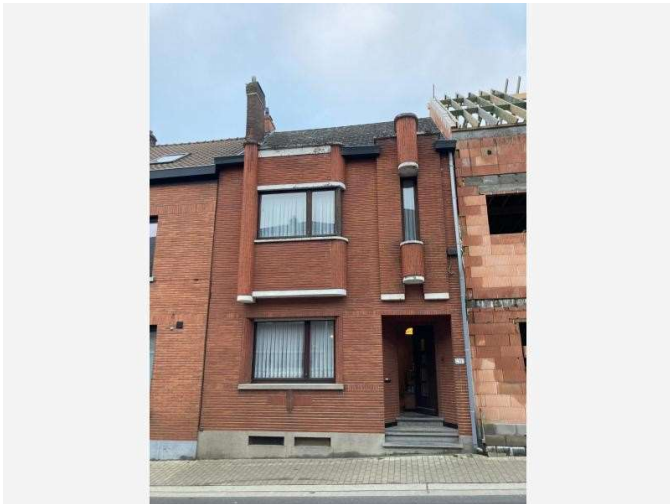
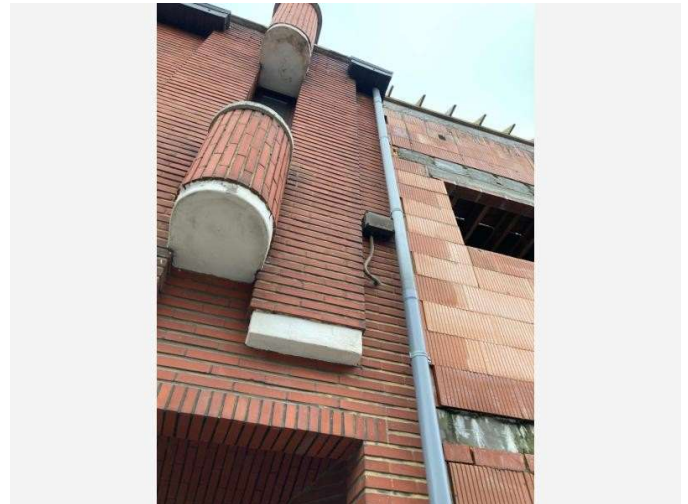
Eindbeoordeling materiaalrisico	Laag materiaalrisico en/of verlaagde kans op vezelvrijgave
---------------------------------	--

Gebondenheid	Categorie 1: hechtgebonden in oorsprong
Asbestsoort (vezeltype)	Crocidoliet aanwezig
Asbestconcentratie	Laag (< 50%)
Afschermingsgraad van het gehele materiaal	Geheel of deels vrij aan de buitenlucht
Toestand van het materiaal	Onbeschadigd, niet verweerd

Beschrijving	elektrische aftakdoos
Omgeving	Buiten
Primaire drager	Communicatie en elektrische infrastructuur en uitrusting
Asbestmateriaal	Plaat, paneel, tablet - Type Bakeliet
Bindmiddel van asbestmateriaal	Kunststof of -hars
Gebondenheid op basis van bindmiddel	Hecht
Hoeveelheid (oppervlakte - dikte - aantal)	<ul style="list-style-type: none">• 0,30 m² - 1,00 cm - 1 stuk
Totaal volume	0,003 m ³
Eenvoudig bereikbaar	Ja
Bevestigingswijze	<ul style="list-style-type: none">• Geschroefd
Identificatiemethode	Vaststelling met bewijsdocument, zonder monstername
Destructieve handeling voor identificatie	Nee
Opmerking	mogelijks eigendom van Fluvius. Contacteer Fluvius voor verwijdering

Zorgvuldig beheren

- Zorg voor een veilig beheer. Vermijd het beschadigen van het asbestmateriaal. Controleer de toestand jaarlijks op wijzigingen.

- Eenvoudige handelingen: mag via doe-het-zelf of door werknemer(s) met opleidingsattest eenvoudige handelingen
De bakeliet kan met eenvoudige handelingen verwijderd worden, bij de verwijdering traag draaiend gereedschap gebruiken of manueel losmaken.

FFP 3, overall, handschoenen of andere persoonlijke beschermingsmiddelen gebruiken.

Eenmaal niet meer bevestigd kan dit luchtdicht verpakt en afgevoerd worden naar een asbest afvalverwerker

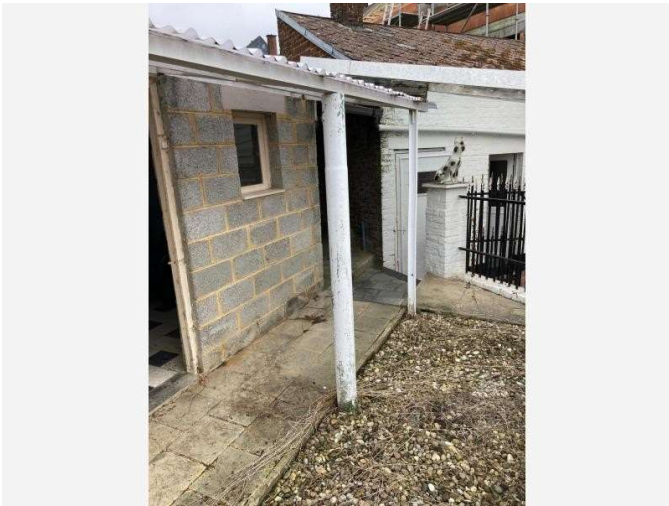
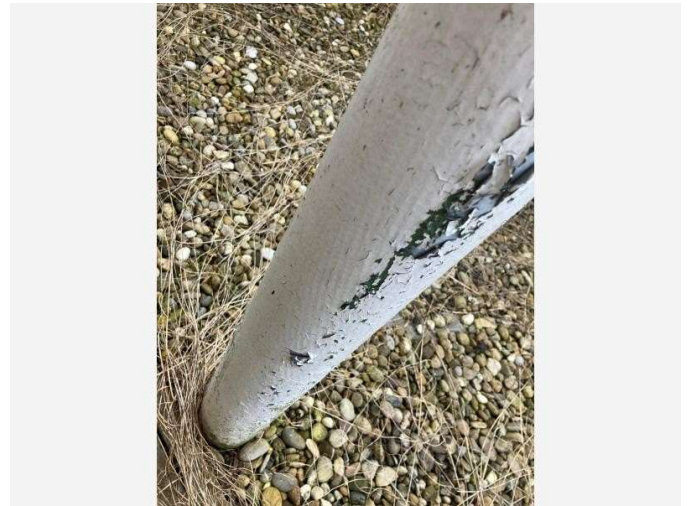
Geen staal van genomen.

Laag materiaalrisico en/of verlaagde kans op vezelvrijgave

Gebondenheid	Categorie 1: hechtgebonden in oorsprong
Asbestsoort (vezeltype)	Crocidoliet aanwezig
Asbestconcentratie	Laag (< 50%)
Afschermingsgraad van het gehele materiaal	Geheel of deels vrij aan de buitenlucht
Toestand van het materiaal	Onbeschadigd, niet verweerd

Beschrijving	betonnen palen overkapping
Omgeving	Buiten
Primaire drager	Fundering-draagstructuur (horizontaal, verticaal)
Asbestmateriaal	Verloren bekisting - Buis, koker
Bindmiddel van asbestmateriaal	Cement
Gebondenheid op basis van bindmiddel	Hecht
Hoeveelheid (lengte - omtrek - dikte - aantal)	<ul style="list-style-type: none">• 2,50 m - 30,00 cm - 3,00 cm - 1 stuk
Totaal volume	0,023 m ³
Eenvoudig bereikbaar	Nee <ul style="list-style-type: none">• Verwijdering tast de bouwkundige integriteit aan.
Bevestigingswijze	<ul style="list-style-type: none">• Onbekend
Identificatiemethode	Vaststelling zonder monstername
Destructieve handeling voor identificatie	Nee

Zorgvuldig beheren

- Zorg voor een veilig beheer. Vermijd het beschadigen van het asbestmateriaal. Controleer de toestand jaarlijks op wijzigingen.

- Eenvoudige handelingen: enkel door erkend asbestverwijderaar gezien deze niet zo makkelijk te verwijderen is kan men deze best laten verwijderen door een erkend asbestverwijderaar

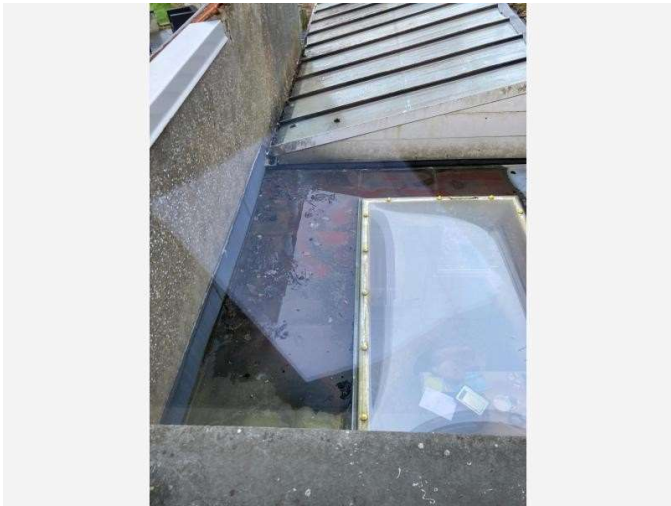
Vrije foto

plat dak is in Zink welke niet asbest verdacht is . Doch kunnen zich nog asbesthoudende materialen onder deze zinklaag bevinden zoals oude roofinglagen. Mocht bij werken of verwijdering van deze zink andere materialen worden aangetroffen die mogelijk asbestverdacht zijn zoals roofing dient men voorafgaand verwijdering een extra staal te laten nemen om asbest uit te sluiten

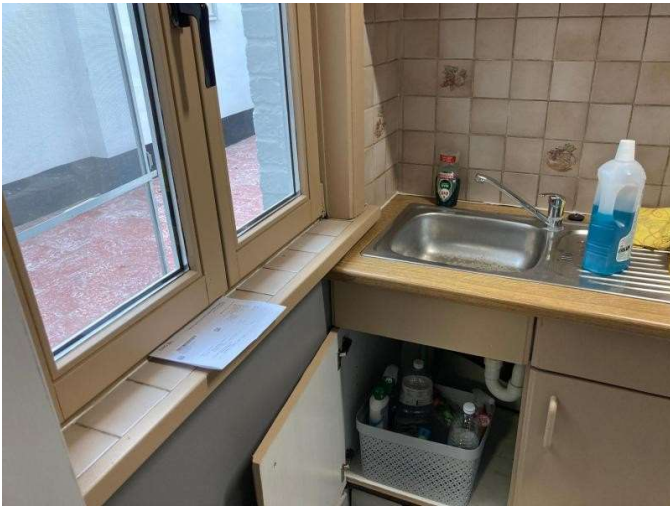
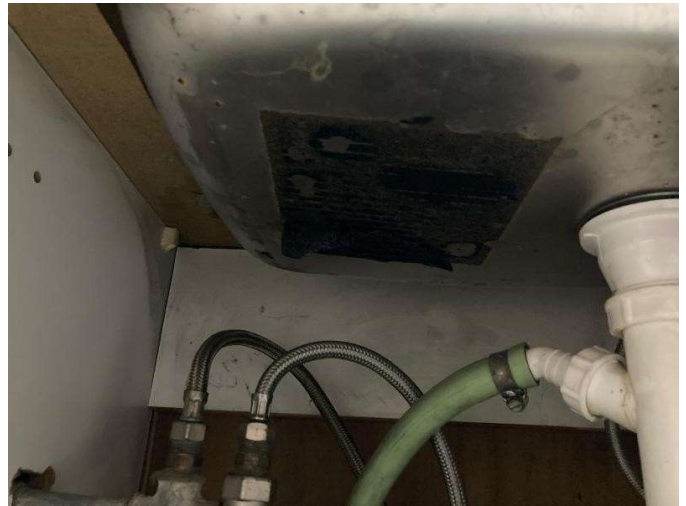
Fiche 9: slab spoelbak

Geen asbest

#	Type	Referentie	Resultaat
9.1	Puntmonster	202501007179/06	Geen asbest

Beschrijving	slab spoelbak
Omgeving	Binnen
Primaire drager	Sanitaire infrastructuur en uitrusting (toe- en afvoer)
Bindmiddel van materiaal	Bitumen (roofing, teer, asfalt)
Gebondenheid op basis van bindmiddel	Hecht
Hoeveelheid (gewicht - aantal)	<ul style="list-style-type: none">• 0,10 kg - 1 stuk
Totaal gewicht	0,10 kg
Identificatiemethode	Vaststelling met monstername
Destructieve handeling voor identificatie	Nee

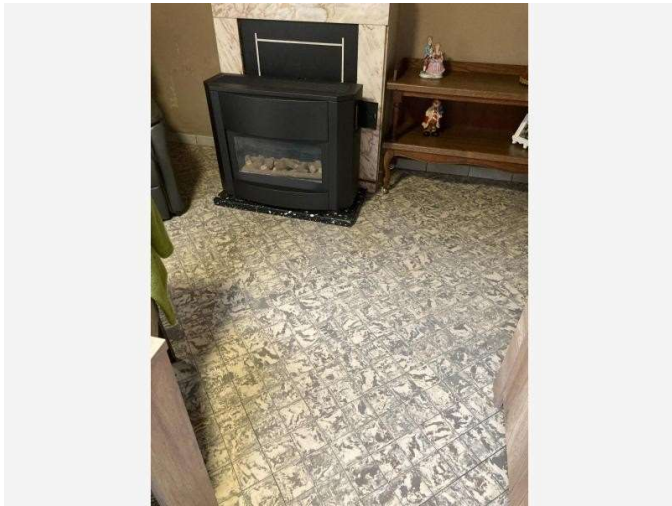
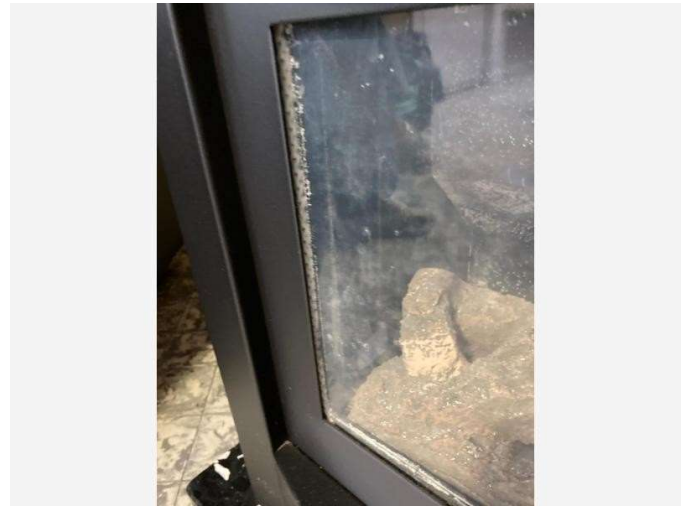
Geen asbest

#	Type	Referentie	Resultaat
10.1	Puntmonster	202501007179/04	Geen asbest

Beschrijving	koord kachel
Omgeving	Binnen
Primaire drager	HVAC infrastructuur en uitrusting
Bindmiddel van materiaal	Weinig of geen bindmiddel (textiel, bevloeking, ...)
Gebondenheid op basis van bindmiddel	Niet-hechtgebonden
Hoeveelheid (lengte - omtrek - aantal)	• 1,50 m - 1,00 cm - 1 stuk
Totale oppervlakte	0,015 m ²
Identificatiemethode	Vaststelling met monstername
Destructieve handeling voor identificatie	Nee

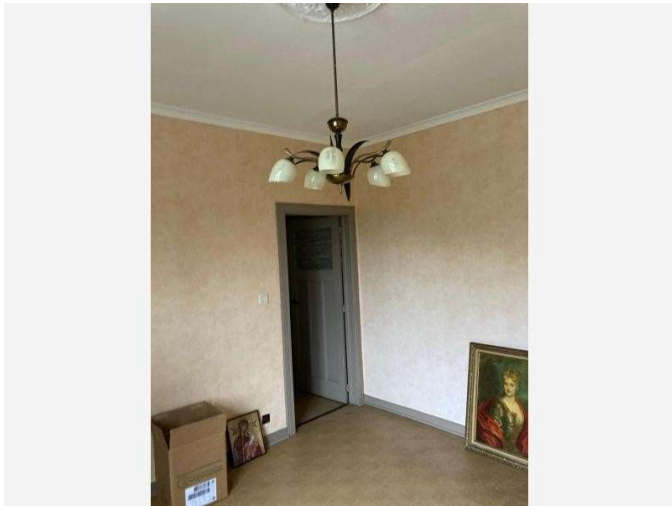
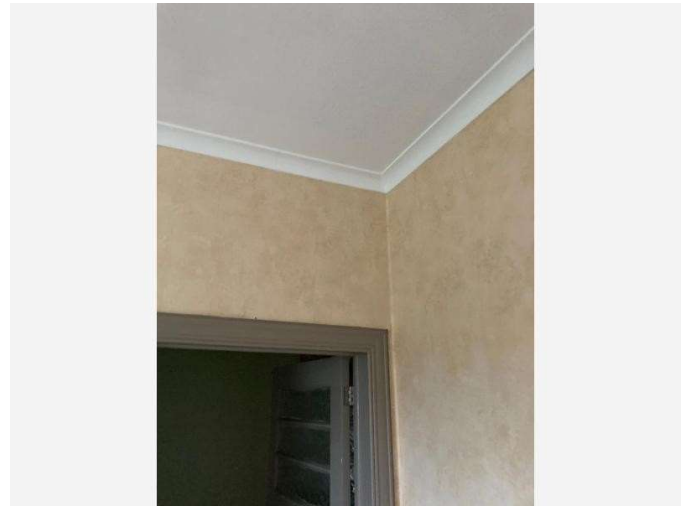
Geen asbest

#	Type	Referentie	Resultaat
11.1	Mengmonster	202501007179/03	Geen asbest

Beschrijving	pleisterwerk plafond
Omgeving	Binnen
Primaire drager	Plafond
Bindmiddel van materiaal	Gips - kalk
Gebondenheid op basis van bindmiddel	Niet-hechtgebonden
Hoeveelheid (oppervlakte - dikte - aantal)	• 90,00 m ² - 0,50 cm - 1 stuk
Totaal volume	0,45 m ³
Identificatiemethode	Vaststelling met monstername
Destructieve handeling voor identificatie	Nee
Opmerking	keuken en eetplaats heeft een vals plafond hierdoor heb ik geen staal genomen van deze ruimtes. Mocht bij werken of verwijdering vals plafond nog oude gipslagen worden aangetroffen en/of mogelijks ander asbest houdend materiaal dient men voorafgaand verdere werken of verwijdering van deze materialen een extra staal te nemen om asbest uit te sluiten

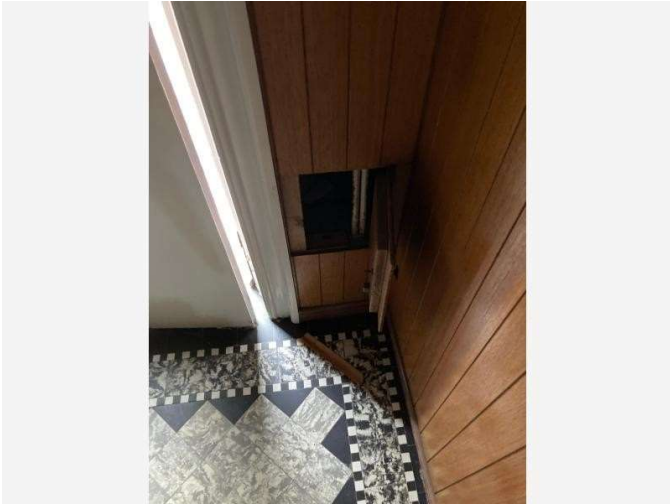
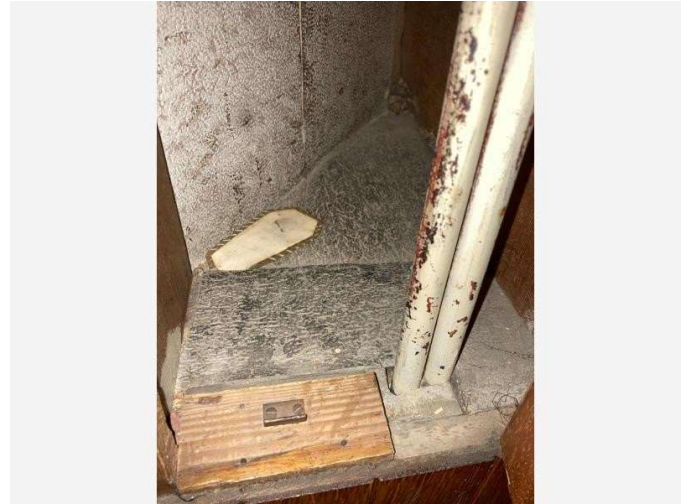
Geen asbest

#	Type	Referentie	Resultaat
12.1	Puntmonster	202501007179/05	Geen asbest

Beschrijving	vinyl + lijmlaag
Omgeving	Binnen
Primaire drager	Binnenwand
Bindmiddel van materiaal	Lijm
Gebondenheid op basis van bindmiddel	Hecht
Hoeveelheid (oppervlakte - dikte - aantal)	• 0,30 m ² - 1,00 mm - 1 stuk
Totaal volume	< 0,001 m ³
Identificatiemethode	Vaststelling met monstername
Destructieve handeling voor identificatie	Nee

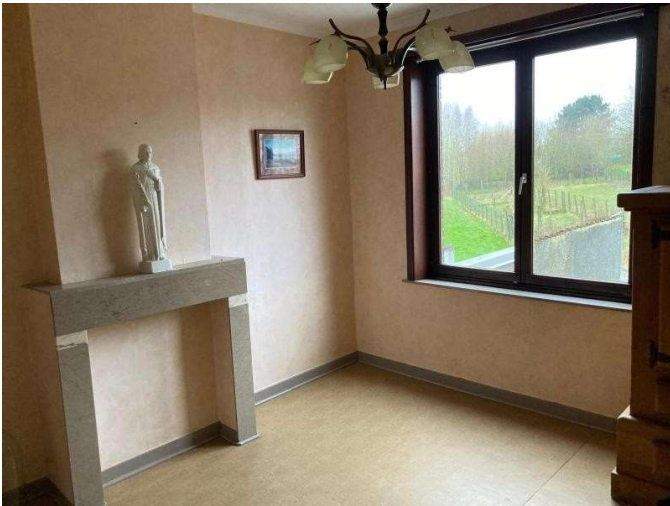
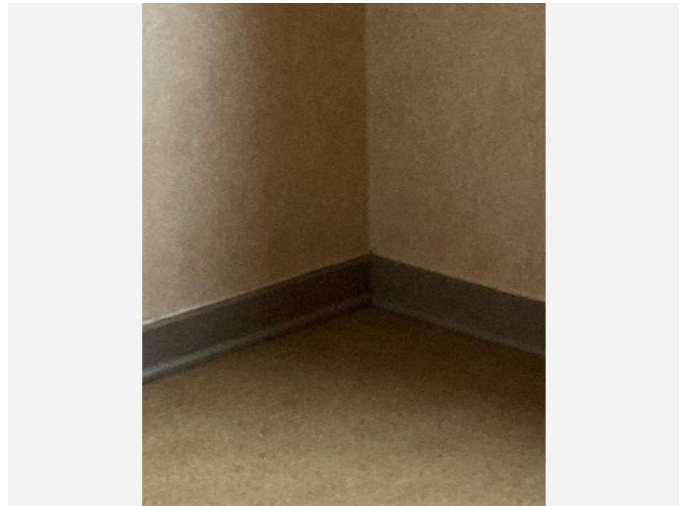
Fiche 13: pleisterwerk muren

Geen asbest

#	Type	Referentie	Resultaat
13.1	Mengmonster	202501007179/01	Geen asbest

Beschrijving	pleisterwerk muren
Omgeving	Binnen
Primaire drager	Binnenwand
Bindmiddel van materiaal	Gips - kalk
Gebondenheid op basis van bindmiddel	Niet-hechtgebonden
Hoeveelheid (oppervlakte - dikte - aantal)	• 100,00 m ² - 1,00 cm - 1 stuk
Totaal volume	1,00 m ³
Identificatiemethode	Vaststelling met monsternamen
Destructieve handeling voor identificatie	Nee
Opmerking	keuken heeft valse wanden hierdoor heb ik geen staal genomen van deze ruimtes. Mocht bij werken of verwijdering vals plafond nog oude gipslagen worden aangetroffen en/of mogelijks ander asbest houdend materiaal dient men voorafgaand verdere werken of verwijdering van deze materialen een extra staal te nemen om asbest uit te sluiten
