Asbestinventarisatetest

Pelikaanlaan 11, 9800 Deinze

Attestnummer : 20260505-000123.000

Uitgegeven op : 05.05.2026

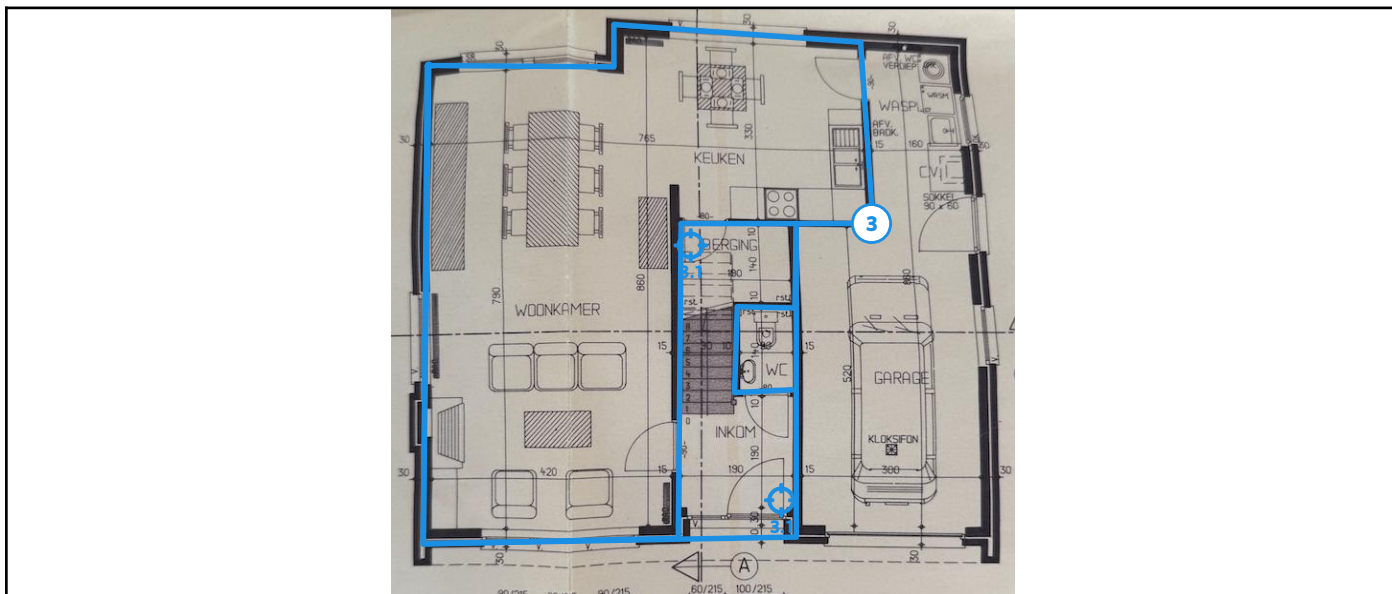
Plan 1.1: V0

Beschrijving	Type	Actie
3. Pleisterwerk wanden	Geen asbest	-
3.1 Code: MM01	Mengmonster	-

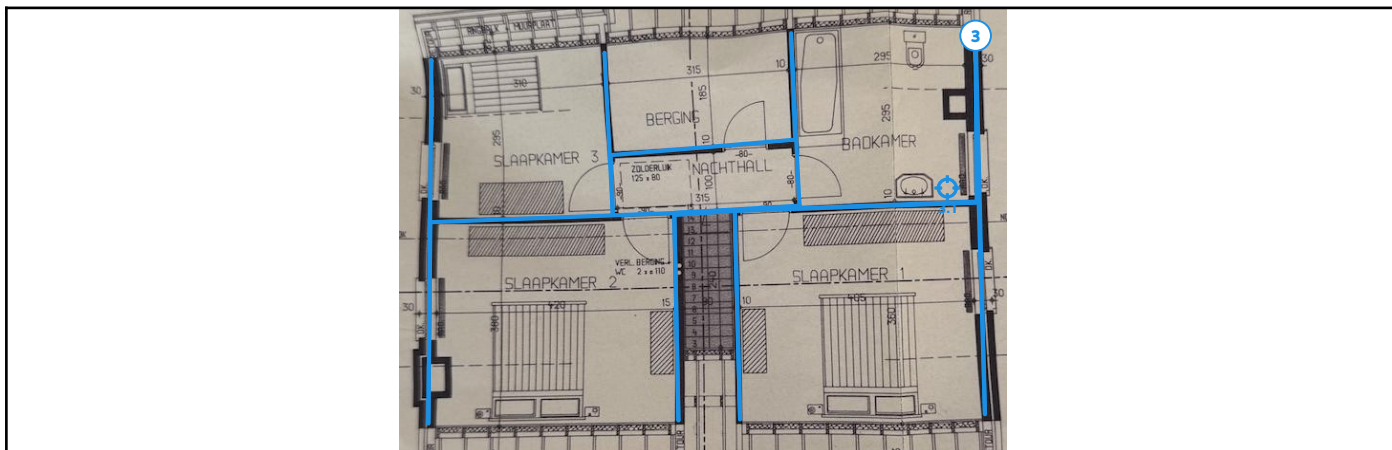
Plan 1.2: V1

Beschrijving	Type	Actie
3. Pleisterwerk wanden	Geen asbest	-
3.1 Code: MM01	Mengmonster	-

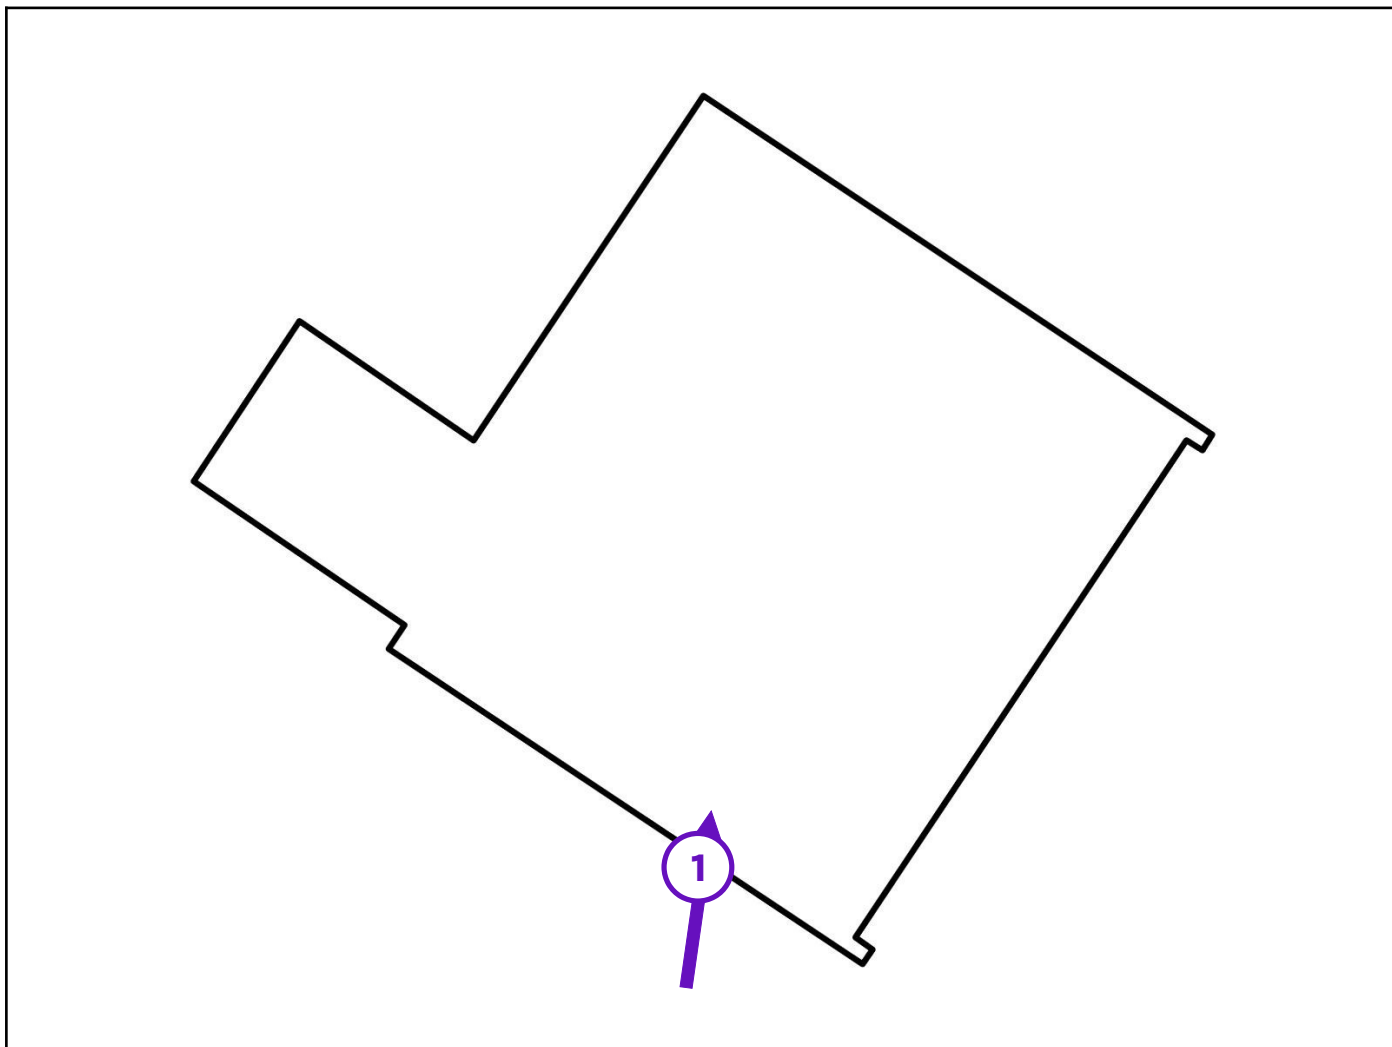
Plan 1.4: Hoofdgebouw plan

Beschrijving	Type	Actie
1. Schouw	Beperking	-

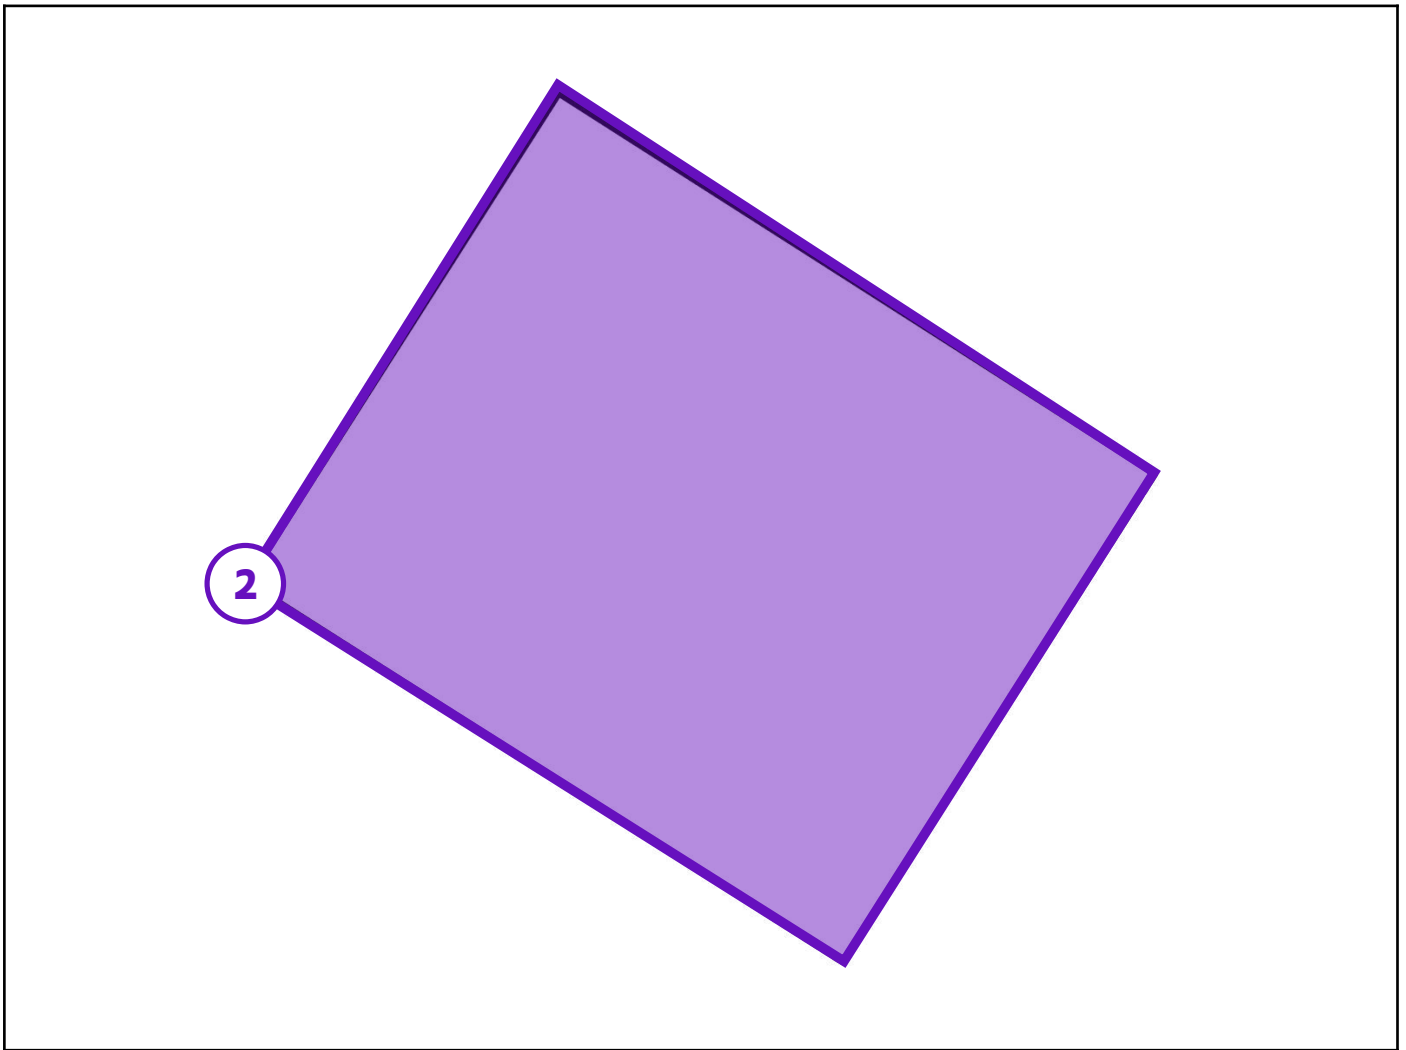
Plan 2.1: Tuinhuis plan

Beschrijving	Type	Actie
2. Tuinhuis niet verdacht	Advies	-

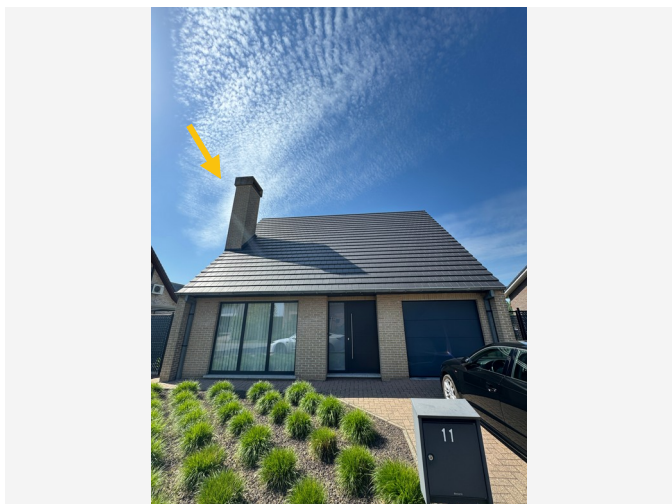
Situeringfoto

Tijdelijke beperking

Reden: Het te onderzoeken materiaal situeert zich hoger dan 3,50 m te rekenen vanaf een veilige ondergrond

Uitleg van de asbestdeskundige: De schouw bevat binnenin mogelijk een asbestcement rookgaskanaal. Laat dit onderzoeken bij eventuele werken.

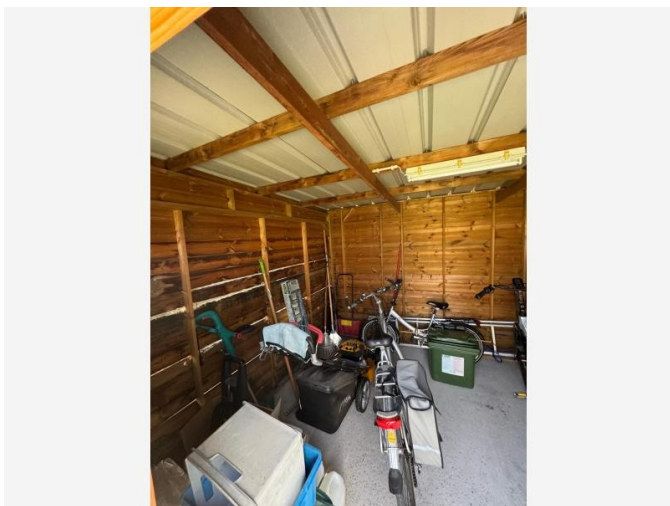
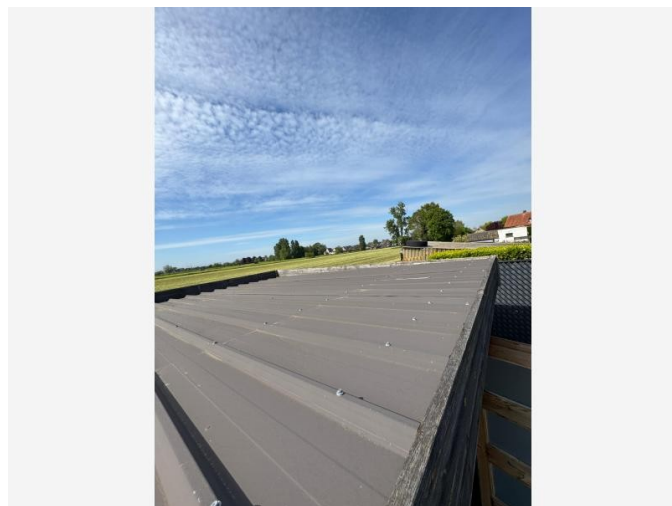
Informatie over een niet-asbestverdacht materiaal

Geen verdachte dakbedekking, afdichtingsmateriaal of andere materialen in het tuinhuis.

Basis voor advies	De asbestdeskundige beoordeelt het materiaal als niet-asbestverdacht.
--------------------------	-----------------------------------------------------------------------

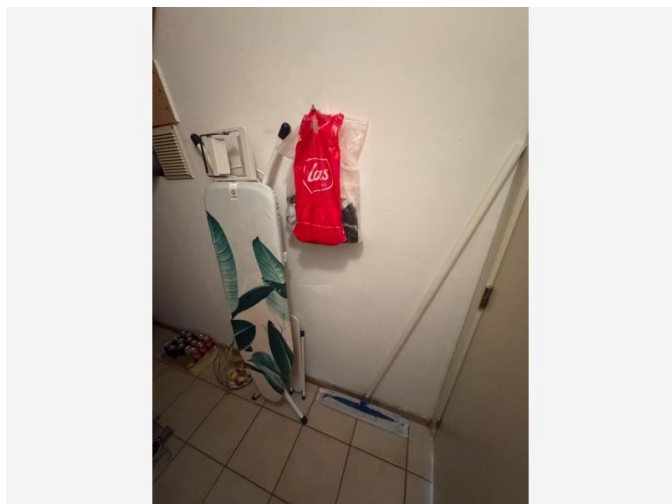
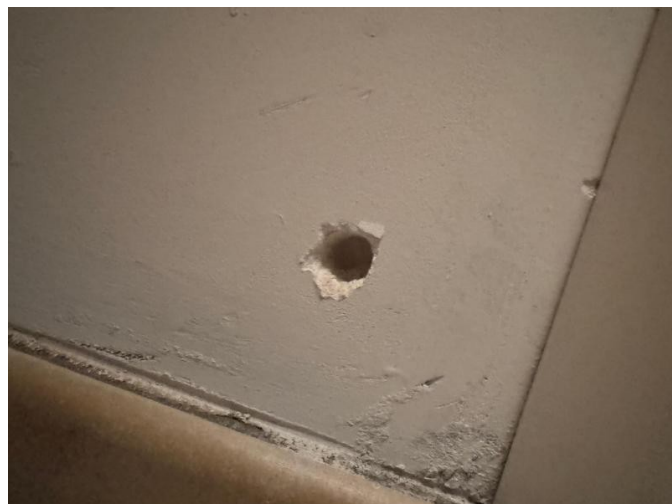
Fiche 3: Pleisterwerk wanden

Geen asbest

#	Type	Referentie	Resultaat
3.1	Mengmonster	MM01	Geen asbest
