Asbestinventarisatetest

Sint Rochuswegel 26, 9890 Gavere

Attestnummer : 20251229-000280.000

Uitgegeven op : 29.12.2025

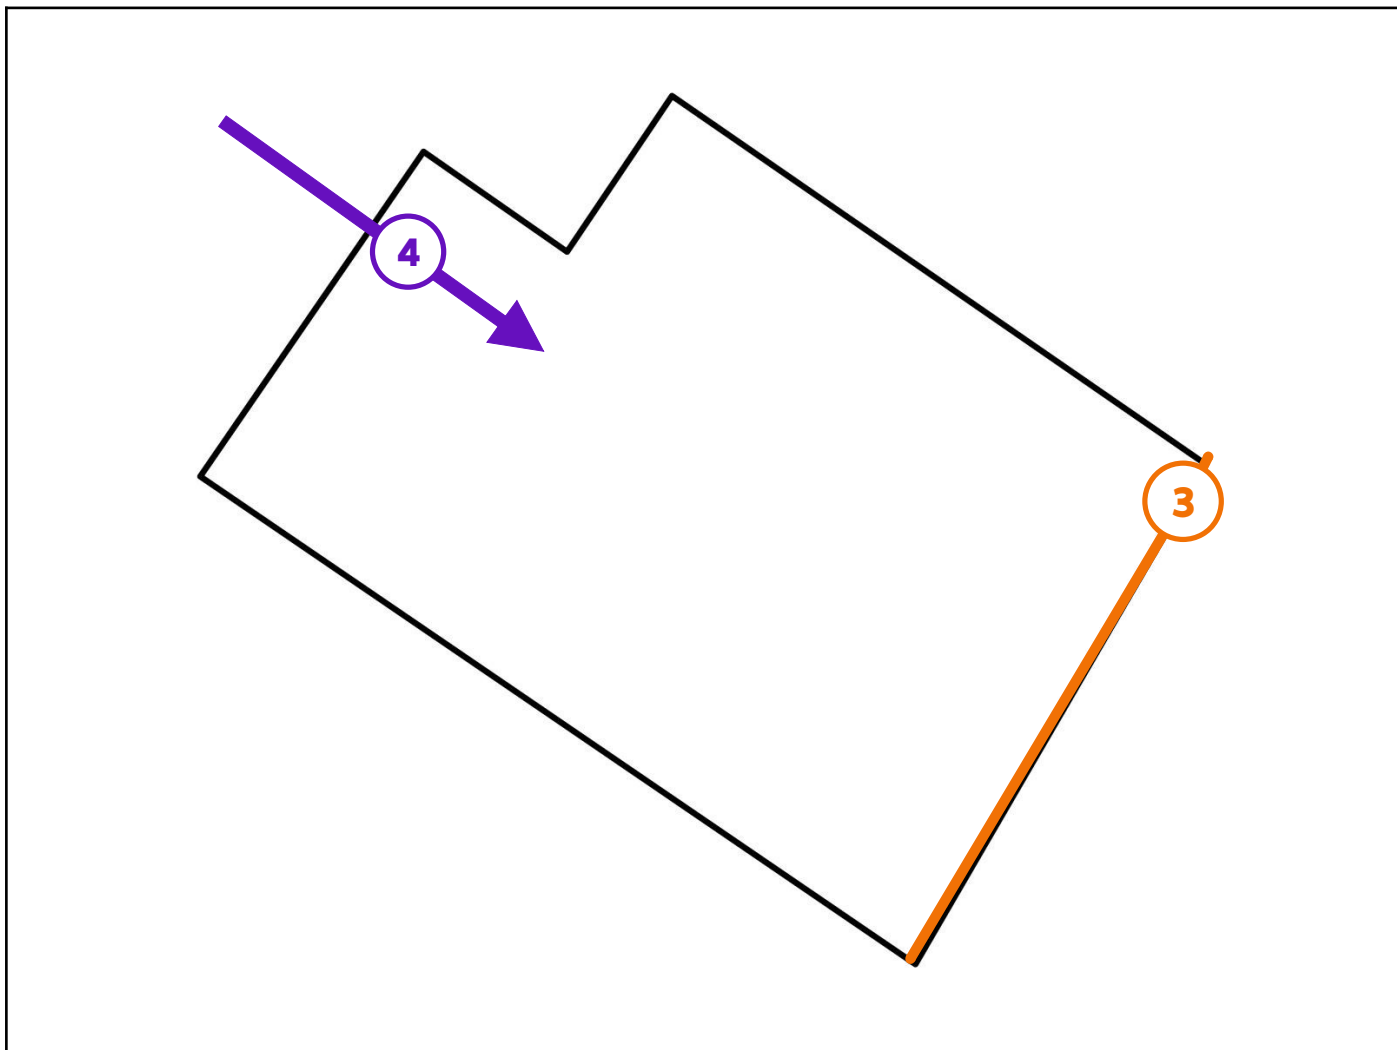
Plan 1.1: Woning plan

Beschrijving	Type	Actie
3. gevelleien	Asbestmateriaal	Verwijderen
4. Schouw op het dak (beperkingsfiche)	Beperking	-

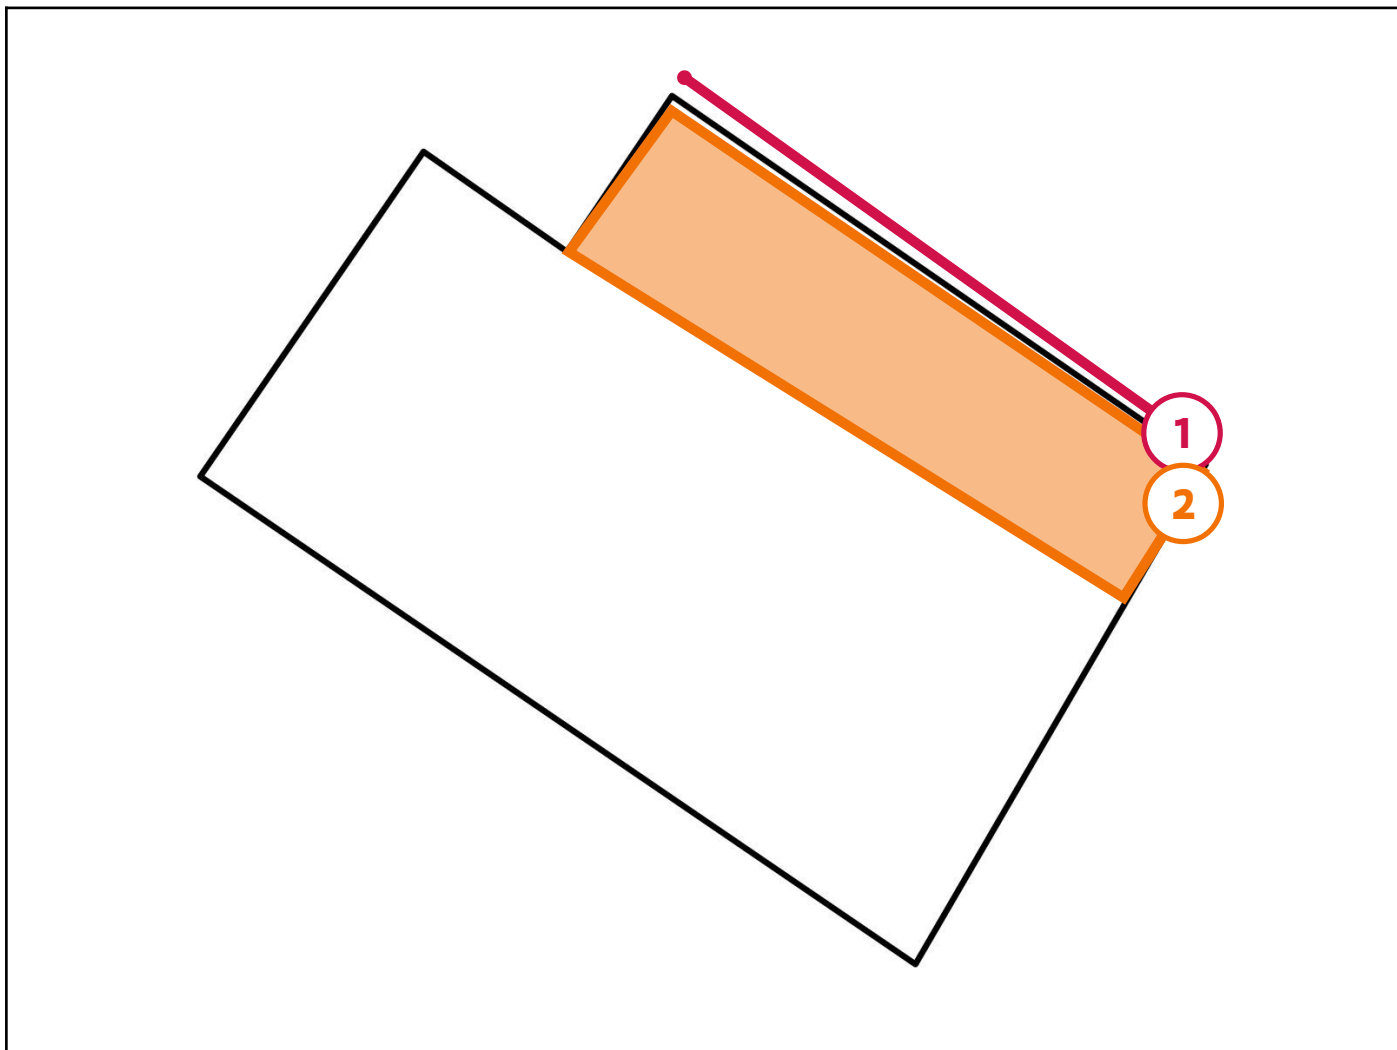
Plan 1.5: Woning dakplan

Beschrijving	Type	Actie
1. Slib/sediment dakgoot.	Asbestmateriaal	Dringend verwijderen
2. Golfplaten visueel vastgesteld (zonder staal)	Asbestmateriaal	Verwijderen

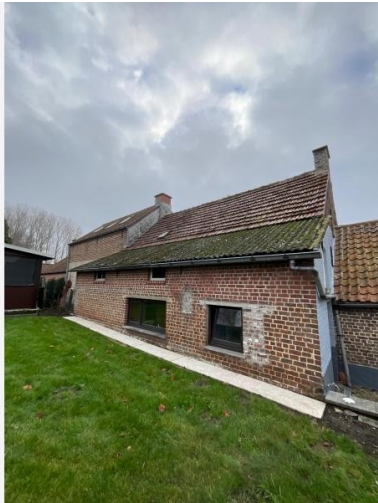
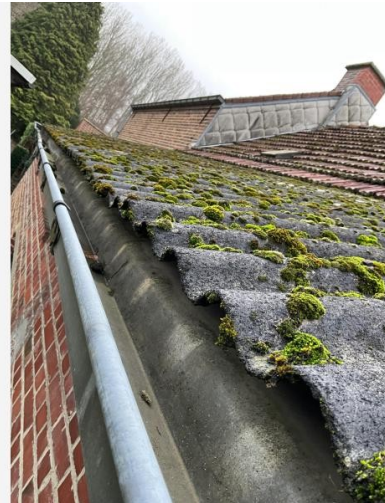
Het asbestmateriaal valt onder de mijlpaal van 2040.

Beschrijving	Slib/sediment dakgoot.
Type afvalstof	Betreft resten (contaminatie) van verwerking of beschadiging
Type resten (contaminatie)	<ul style="list-style-type: none">• Stof, deeltjes < 4 mm, flinters, gruis (los, opliggend)
Besmette materialen	<ul style="list-style-type: none">• Sediment (dakgoot, afvoerbuus, regenwaterput, ...)
Bron van de resten	golfplaten.
Omgeving	Buiten
Primaire drager	Infrastructuur hemelwater (opvang en afvoer)
Gebondenheid resten	Niet hecht
Hoeveelheid (gewicht - aantal)	<ul style="list-style-type: none">• 0,50 kg - 1 stuk
Totaal gewicht	0,50 kg
Eenvoudig bereikbaar	Ja
Identificatiemethode	De asbestdeskundige beoordeelt het materiaal als asbestverdacht en dus asbesthoudend, en dit zonder monsternamen.
Opmerking	<p>De vermelde oppervlaktes, diktes, gewichten en volumes betreffen een beredeneerde schatting. Er worden geen rechten verleend aan deze oppervlaktes/diktes/volumes.</p> <p>Hemelwater dat afspoelt van asbestcement daken of gevels kan asbestdeeltjes bevatten.</p>

- Verwijder het asbestafval.
- Voer bijkomende staalname(s) uit.

- Eenvoudige handelingen: mag via doe-het-zelf of door werknemer(s) met opleidingsattest eenvoudige handelingen
Reinig de dakgoten om asbesthoudend sediment of slib te verwijderen.

Dit kan aanleiding geven tot blootstelling, gebruik standaard dragen van de nodige wegwerp beschermingsmiddelen FFP 3 masker , handschoenen en tyvec CAT III type 5-6

Voor verwijdering het slib extra bevochtigen of fixeren om stof te voorkomen , niet breken om stof te beperken .

Schep het mos in dubbel plastic zak , sluit dit luchtdicht af , en breng dit naar een erkend verwerker . Slib behoort tot niet hechtgebonden afval.

Reinig de dakgoot en het gebruikt materiaal met overvloedig water.

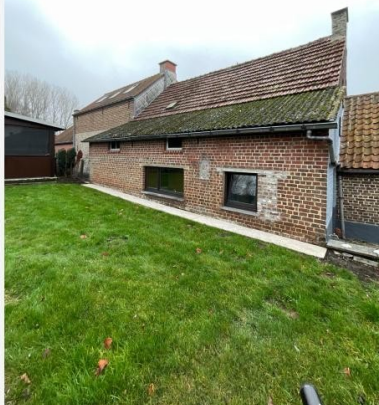
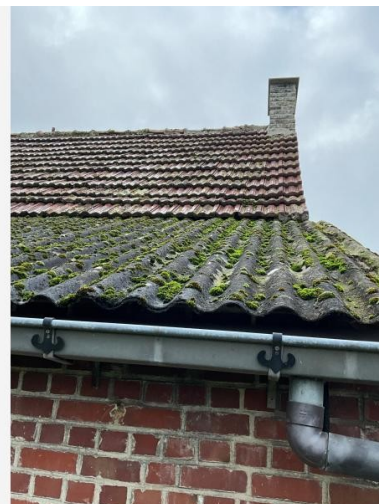
Het asbestmateriaal valt onder de mijlpaal van 2034.

Eindbeoordeling materiaalrisico	Verhoogd materiaalrisico en/of verhoogde kans op vezelvrijgave
Opmerking	mosgroei is matig beschadigd

Gebondenheid	Categorie 1: hechtgebonden in oorsprong
Asbestsoort (vezeltype)	Crocidoliet aanwezig
Asbestconcentratie	Laag (< 50%)
Afschermingsgraad van het gehele materiaal	Geheel of deels vrij aan de buitenlucht
Toestand van het materiaal	Matig beschadigd, matig verweerd

Beschrijving	Golfplaten visueel vastgesteld (zonder staal)
Omgeving	Buiten
Primaire drager	Schuin dak
Asbestmateriaal	Dak- en gevelbekleding - Golfplaat
Bindmiddel van asbestmateriaal	Cement
Gebondenheid op basis van bindmiddel	Hecht
Hoeveelheid (oppervlakte - aantal)	<ul style="list-style-type: none">• 30,00 m² - 1 stuk
Totale oppervlakte	30,00 m ²
Eenvoudig bereikbaar	Ja
Bevestigingswijze	<ul style="list-style-type: none">• Geschroefd
Identificatiemethode	<p>De asbestdeskundige beoordeelt het materiaal als asbestverdacht en dus asbesthoudend, en dit zonder monstername.</p> <p>Motivatie: De monstername brengt andere schade aan dan schade die inherent is aan de monstername.</p>
Destructieve handeling voor identificatie	Nee
Opmerking	<p>De golfplaten zijn visueel vastgesteld. Het is aangewezen om bijkomend onderzoek uit te voeren bij renovatiewerken. De vermelde oppervlaktes, diktes en volumes betreffen een beredeneerde schatting. Er worden geen rechten verleend aan deze oppervlaktes/diktes/volumes.</p>

- Verwijder dit asbestmateriaal zo snel mogelijk. Volg de toestand goed op.
- Hemelwater dat afspoelt van asbestcement daken of gevels kan asbestdeeltjes bevatten. Gebruik het enkel voor gesloten circuits (bv. spoelen toiletten). Reinig na het vervangen van het dak of de gevel de dakgoten en regenwaterput of -ton om asbesthoudend sediment of slib te verwijderen
- Voer bijkomende staalname(s) uit.

- Eenvoudige handelingen: mag via doe-het-zelf of door werknemer(s) met opleidingsattest eenvoudige handelingen
EH via doe-het zelf Standaard dragen van de nodige wegwerp beschermingsmiddelen FFP 3 masker , handschoenen en tyvec CAT III type 5-6 , afwasbaar schoeisel Indien mogelijk de ondervloer afdekken , golfplaten voorzichtig verwijderen, extra fixeren, niet breken , niet gooien, onmiddellijk dubbel verpakken , luchtdicht afsluiten of voorzichtig in container met asbest bag plaatsen. Voldoende benevelen/bevochtigen tijdens de duur van de werken. Indien golfplaten in slechte staat zijn en kans bestaat op breken : Eenvoudige handeling opgeleid personeel , alle werknemer(s) moeten wel beschikken over een opleidingsattest eenvoudige handelingen 8u Voor hechtgebonden toepassingen: Bij verwijdering door doe-het-zelf moet men

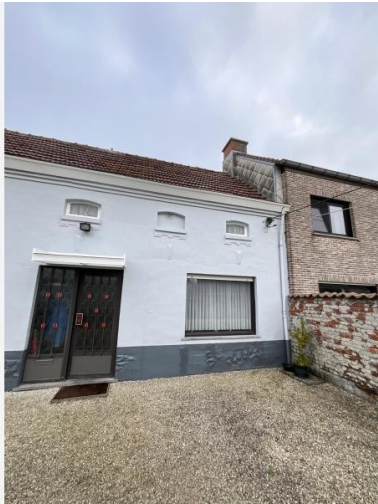
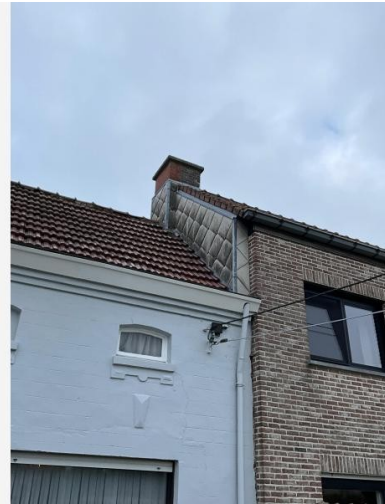
Het asbestmateriaal valt onder de mijlpaal van 2034.

Eindbeoordeling materiaalrisico	Laag materiaalrisico en/of verlaagde kans op vezelvrijgave
---------------------------------	--

Gebondenheid	Categorie 1: hechtgebonden in oorsprong
Asbestsoort (vezeltype)	Crocidoliet aanwezig
Asbestconcentratie	Laag (< 50%)
Afschermingsgraad van het gehele materiaal	Geheel of deels vrij aan de buitenlucht
Toestand van het materiaal	Licht beschadigd, licht verweerd. Intact calciumsilicaatmateriaal of categorie III 'gebondenheid'

Beschrijving	gevelleien
Omgeving	Buiten
Primaire drager	Schuin dak
Asbestmateriaal	Dak- en gevelbekleding - Lei, shingle
Bindmiddel van asbestmateriaal	Cement
Gebondenheid op basis van bindmiddel	Hecht
Hoeveelheid (oppervlakte - aantal)	<ul style="list-style-type: none">• 20,00 m² - 1 stuk
Totale oppervlakte	20,00 m ²
Eenvoudig bereikbaar	Ja
Bevestigingswijze	<ul style="list-style-type: none">• Geklemd• Genageld, geniet
Identificatiemethode	<p>De asbestdeskundige beoordeelt het materiaal als asbestverdacht en dus asbesthoudend, en dit zonder monstername.</p> <p>Motivatie: De materialen behoren niet toe aan de eigenaar voor wie de asbestdeskundige de asbestinventaris uitvoert.</p>
Destructieve handeling voor identificatie	Nee
Opmerking	De vermelde oppervlaktes, diktes en volumes betreffen een beredeneerde schatting. Er worden geen rechten verleend aan deze oppervlaktes/diktes/volumes.

- Verwijder dit asbestmateriaal zo snel mogelijk. Volg de toestand goed op.
- Hemelwater dat afspoelt van asbestcement daken of gevels kan asbestdeeltjes bevatten. Gebruik het enkel voor gesloten circuits (bv. spoelen toiletten). Reinig na het vervangen van het dak of de gevel de dakgoten en regenwaterput of -ton om asbesthoudend sediment of slib te verwijderen

- Eenvoudige handelingen: mag via doe-het-zelf of door werknemer(s) met opleidingsattest eenvoudige handelingen
EH via doe-het zelf Standaard dragen van de nodige wegwerp beschermingsmiddelen FFP 3 masker , handschoenen en tyvec CAT III type 5-6 , afwasbaar schoeisel Indien mogelijk de ondervloer afdekken , leien voorzichtig verwijderen, extra fixeren, niet breken , niet gooien, onmiddellijk verpakken of voorzichtig in container met asbest bag plaatsen. Voldoende benevelen/bevochtigen tijdens de duur van de werken. Gebruik geen storkokers. Voor hechtgebonden toepassingen: Bij verwijdering door doe-het-zelf moet men dit afval dubbel en luchtdicht verpakt aandienen bij het gemeentelijk recyclagepark. Men raadpleegt best op voorhand de voorwaarden van het recyclagepark. Indien leien in slechte staat zijn en kans bestaat op breken : Eenvoudige handeling opgeleid personeel , alle werknemer(s) moeten wel beschikken over een opleidingsattest eenvoudige handelingen 8u Zie ook link Zie <https://ovam.vlaanderen.be/wie-mag-wat->

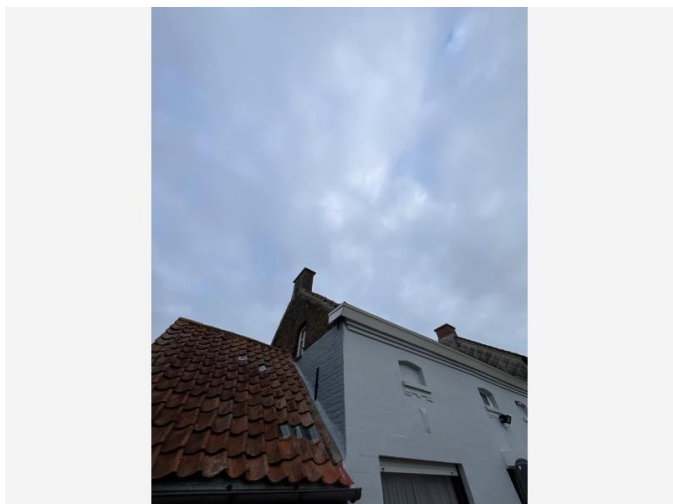
Situeringfoto

Tijdelijke beperking

Reden: Het te onderzoeken materiaal situeert zich hoger dan 3,50 m te rekenen vanaf een veilige ondergrond

Uitleg van de asbestdeskundige: Bij werken (dak of reiniging schouw) kan een stelling geplaatst worden, het is niet duidelijk of er asbestverdachte materialen aanwezig zijn in en rond de schouw.

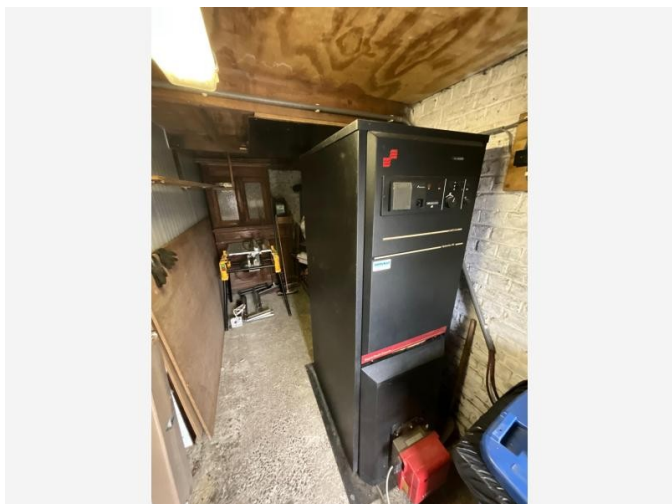
Situeringfoto

Tijdelijke beperking

Reden: niet waarneembaar

Uitleg van de asbestdeskundige: Deze verplicht te beschrijven ruimte of materiaal is niet waarneembaar waardoor er op dit ogenblik in de databank geen adviesfiche voor kan opgesteld worden. Bij het beperkingstype duidt die middellange termijn aan. laten controleren bij werken.

Er is geen info gekend, zoals bouwjaar of gebruikt materiaal, laat de ketel controleren door een opgeleid techniker. 8u basis asbest

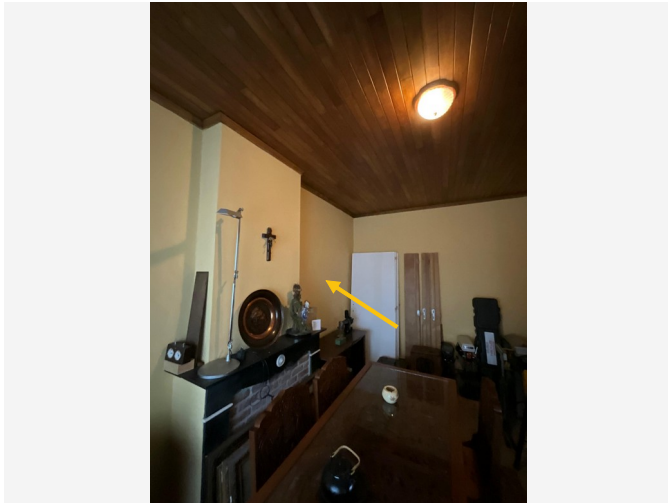
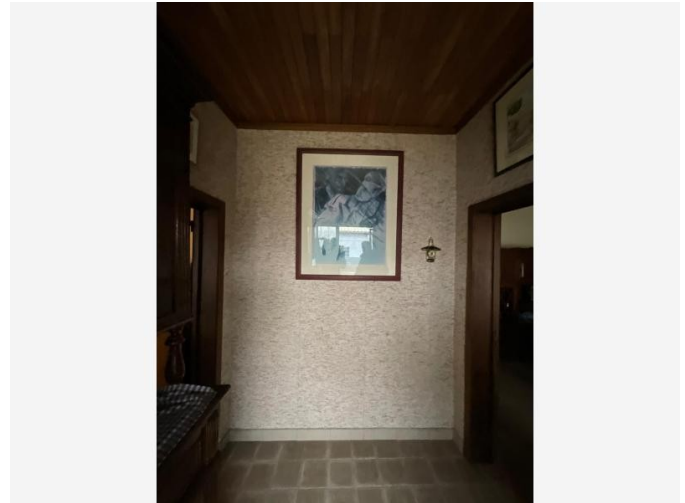
Alle binnenwanden zijn afgewerkt met valse wanden. Het is niet duidelijk of er pleisterwerk of asbest toepassingen aanwezig zijn achter/op deze valse wanden, het is aangewezen om bijkomend onderzoek uit te voeren bij werken.

Zonder destructieve handeling is het niet mogelijk om na te gaan of er asbesthoudende materialen aanwezig zijn achter de wand afwerking. Als bij sloop of renovatie blijkt dat er achter deze wanden nog pleisterwerk of asbest verdachte toepassingen aanwezig zijn, moet dit bemonsterd worden.

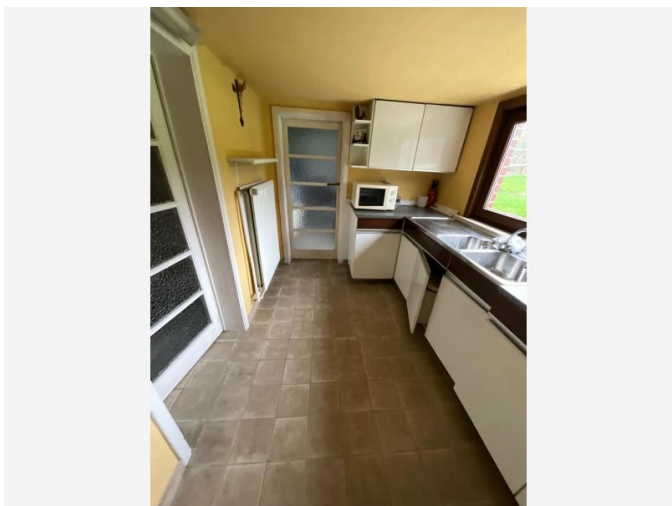
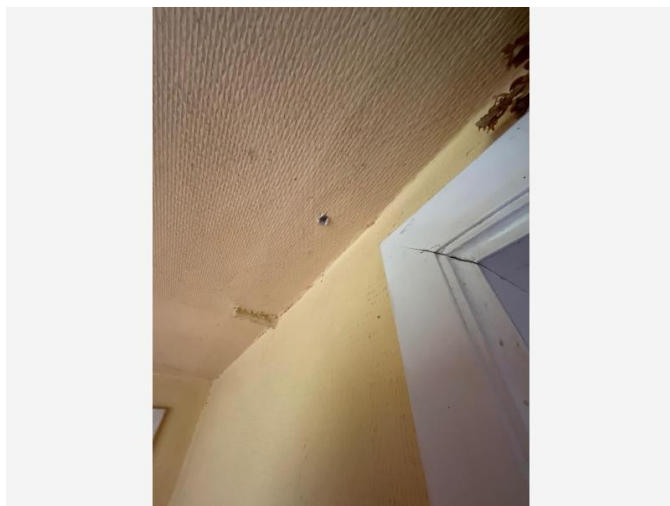
Fiche 7: Plafondpleister

Geen asbest

#	Type	Referentie	Resultaat
7.1	Mengmonster	02	Geen asbest

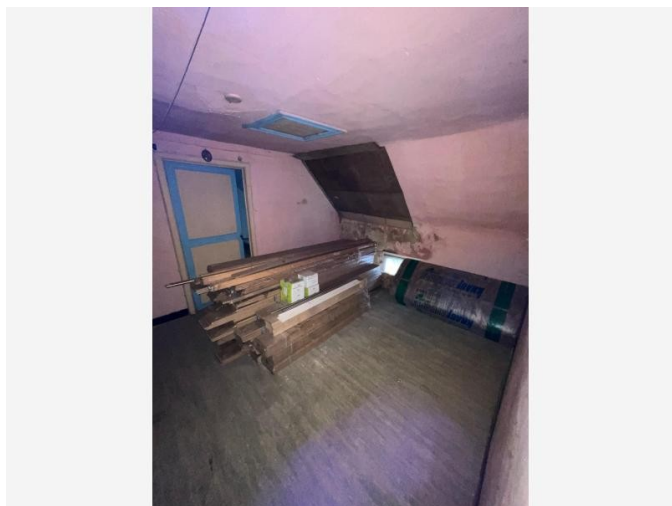
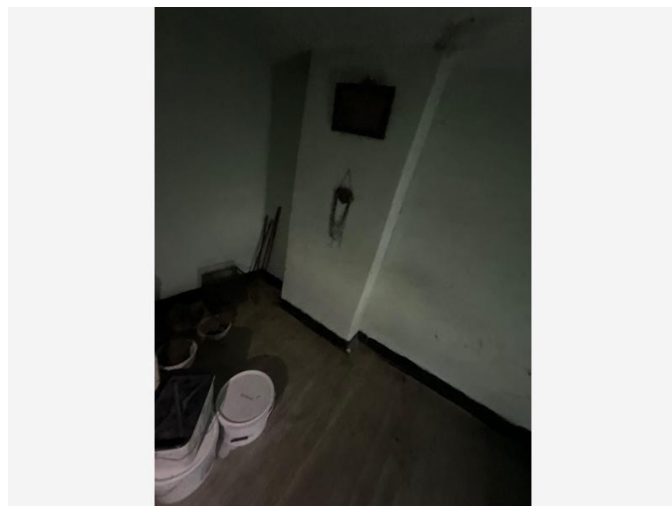
Fiche 8: Vinylvloer met kartonlaag

Geen asbest

#	Type	Referentie	Resultaat
8.1	Puntmonster	03	Geen asbest

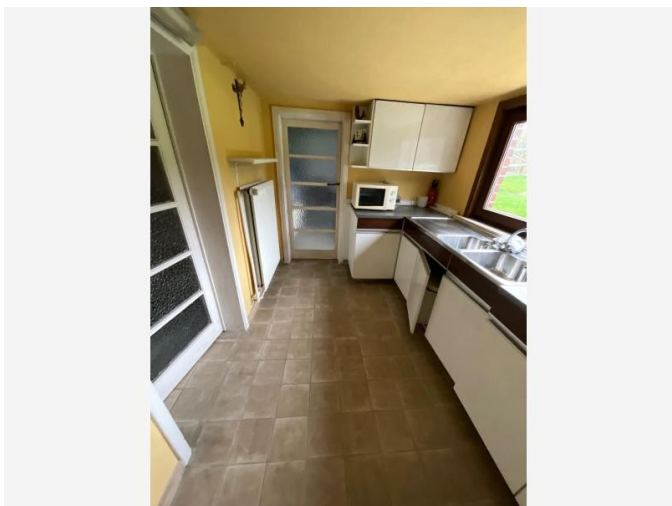
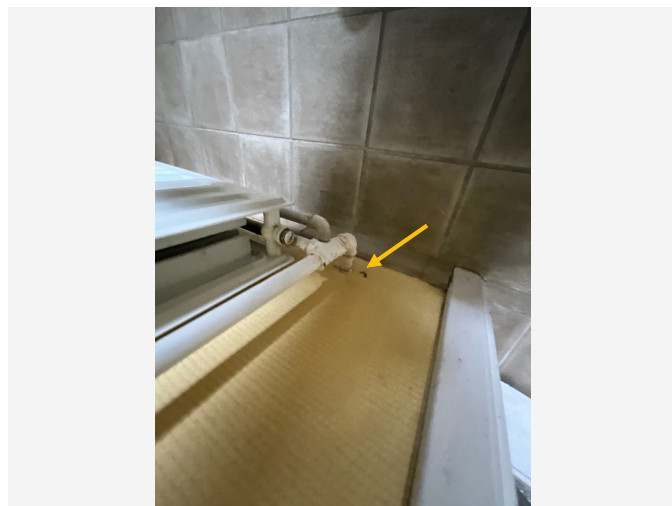
Fiche 9: Muurpleister

Geen asbest

#	Type	Referentie	Resultaat
9.1	Mengmonster	01	Geen asbest

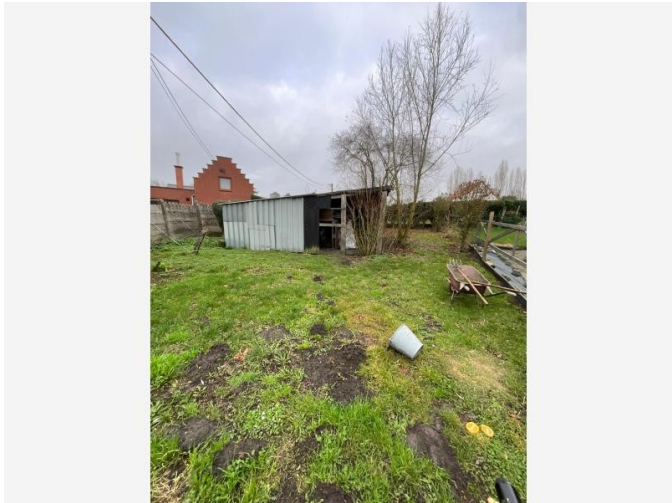
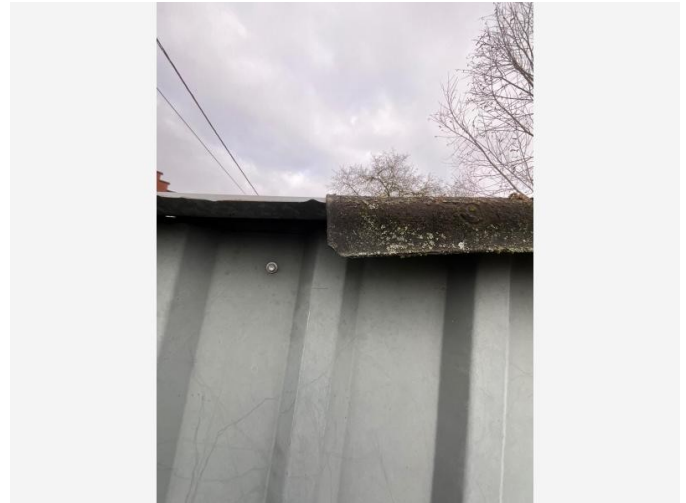
Fiche 10: Golfplaten (met staalname)

Geen asbest

#	Type	Referentie	Resultaat
10.1	Puntmonster	04	Geen asbest
