# Asbestinventarisatattest

Caudenberg 67A, 9570 Lierde

Attestnummer : 20260907-000366.000

**Niet-asbestveilig**

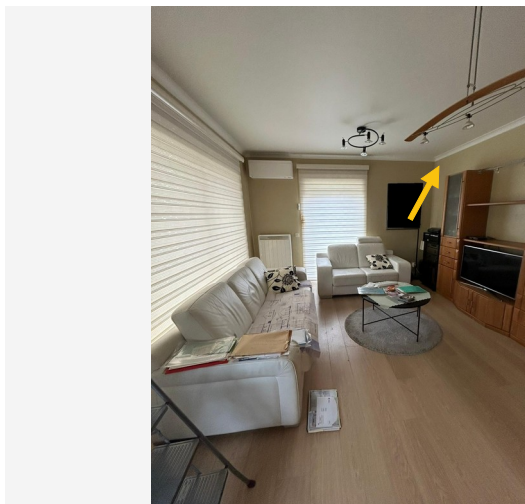
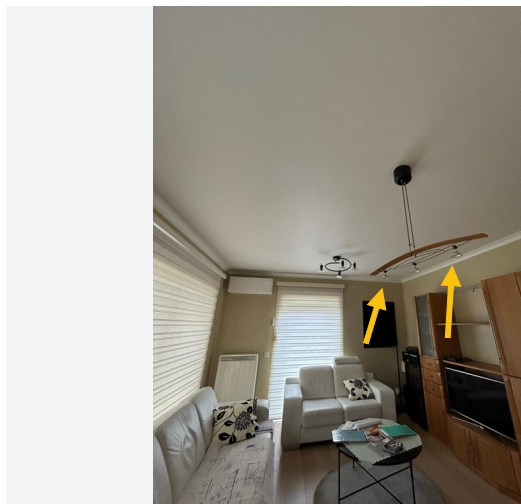
| Eindbeoordeling materiaalrisico | Laag materiaalrisico en/of verlaagde kans op vezelvrijgave |

| Toestand van het materiaal | Onbeschadigd, niet verweerd |

| Opmerking | <p>In de leefruimte werd een sierlijst aangebracht bovenaan de muren, vlak onder het plafond. Deze is asbestverdacht, doch opdrachtgever weigert staalname. De hoeveelheid is een zo nauwkeurig mogelijke opmeting, waarop evenwel afwijkingen mogelijk zijn. Advies tot opvolging bij sloop en/of renovatie.</p> |

Het asbestmateriaal valt onder de mijlpaal van 2034.

Verwijderen

- Zorg voor een veilig beheer. Vermijd het beschadigen van het asbestmateriaal. Controleer de toestand jaarlijks op wijzigingen.
- Verwijder dit asbestmateriaal zo snel mogelijk. Volg de toestand goed op.
- Voer bijkomende staalname(s) uit.

- Hermetische zone (erkend asbestverwijderaar)  
Risicovolle asbestmaterialen mogen enkel door erkende asbestverwijderaars verwijderd worden via de techniek hermetische zone. Zij volgen daarbij strikte veiligheidsprocedures en gebruiken gespecialiseerd materieel. Particulieren, zelfstandigen of aannemers (eenvoudige handelingen) mogen dergelijke asbestmaterialen niet verwijderen.

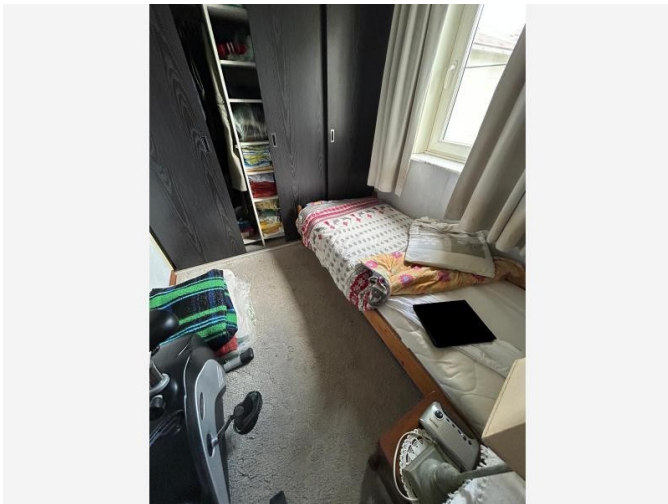
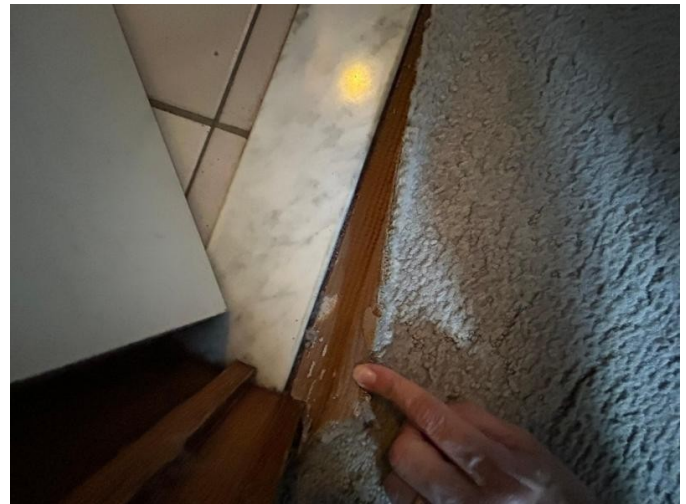
| Eindbeoordeling materiaalrisico | Zeer laag materiaalrisico en/of zeer lage kans op vezelvrijgave |

| Opmerking | <p>In de slaapkamers werd kamerbreed tapijt vastgelijmd aan de vloer. Deze lijmlaag kan asbesthoudend zijn. Opdrachtgever weigert echter staalname. De hoeveelheid is een zo nauwkeurig mogelijke opmeting, waarop evenwel afwijkingen mogelijk zijn. Advies tot opvolging bij sloop en/of renovatie.</p> |

Het asbestmateriaal valt onder de mijlpaal van 2040.

Zorgvuldig beheren

- Zorg voor een veilig beheer. Vermijd het beschadigen van het asbestmateriaal. Controleer de toestand jaarlijks op wijzigingen.
- Verwijder dit asbestmateriaal zo snel mogelijk. Volg de toestand goed op.
- Voer bijkomende staalname(s) uit.

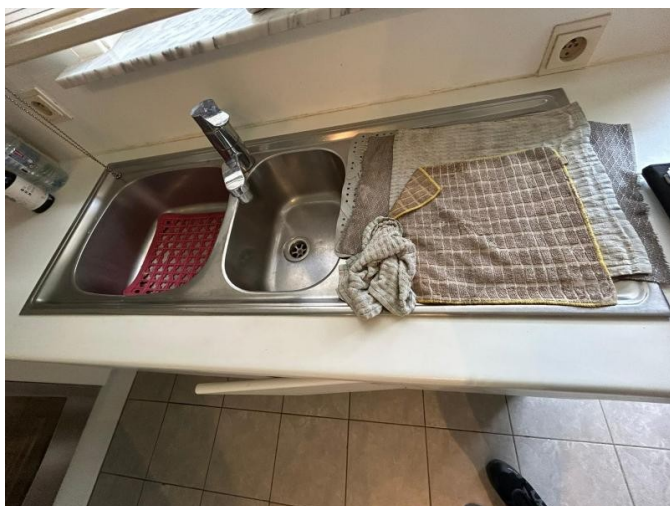
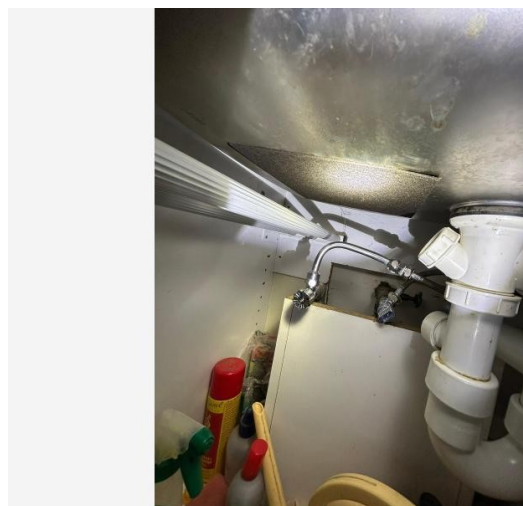
| Eindbeoordeling materiaalrisico | Laag materiaalrisico en/of verlaagde kans op vezelvrijgave |

| Opmerking | Onder de spoelbak in de keukenfunctie bevinden zich twee antidreunplaten die asbestverdacht zijn. Opdrachtgever weigert echter steekname. |

Het asbestmateriaal valt onder de mijlpaal van 2040.

Zorgvuldig beheren

- Zorg voor een veilig beheer. Vermijd het beschadigen van het asbestmateriaal. Controleer de toestand jaarlijks op wijzigingen.
- Verwijder dit asbestmateriaal zo snel mogelijk. Volg de toestand goed op.
- Voer bijkomende staalname(s) uit.

- Eenvoudige handelingen: mag via doe-het-zelf of door werknemer(s) met opleidingsattest eenvoudige handelingen  
In binnenruimtes mag men via doe-het-zelf alleen hechtgebonden asbest verwijderen dat niet beschadigd is. Dat betekent dat het materiaal volledig intact is en er geen vrije asbestvezels zichtbaar zijn. Het is belangrijk dat het asbest bij het verwijderen eveneens intact blijft.

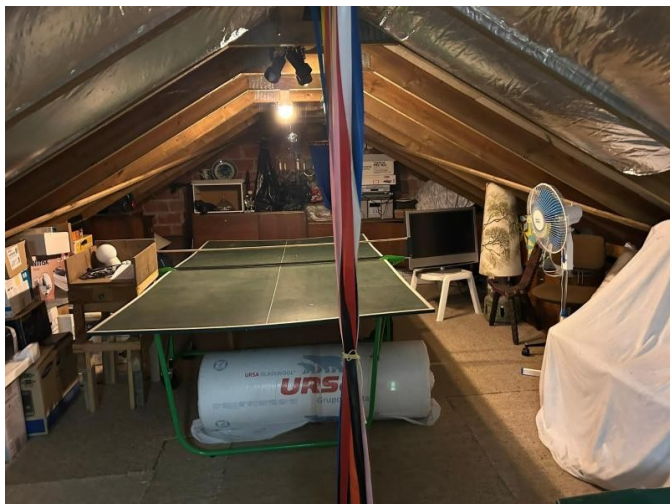
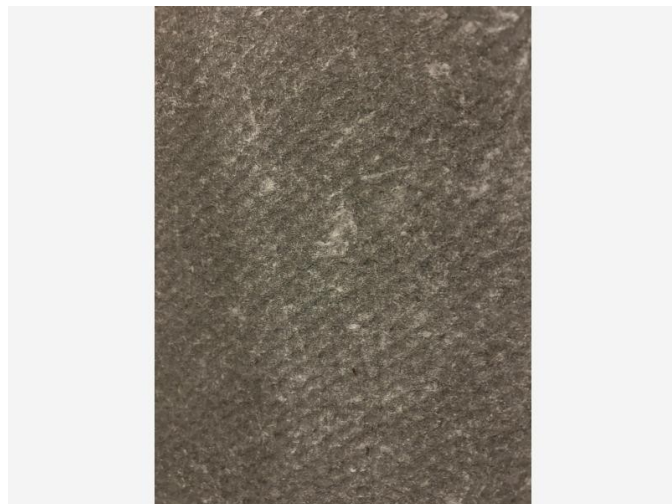
| Opmerking | Menuiserite platen op het dak vastgesteld, vermelding van asbestplaten onderdak op pagina 12 van het lastenboek bevestigt dit. Eigenaar is op de hoogte en weigert daardoor deze staalname. Advies tot opvolging bij sloop en/of renovatie. |

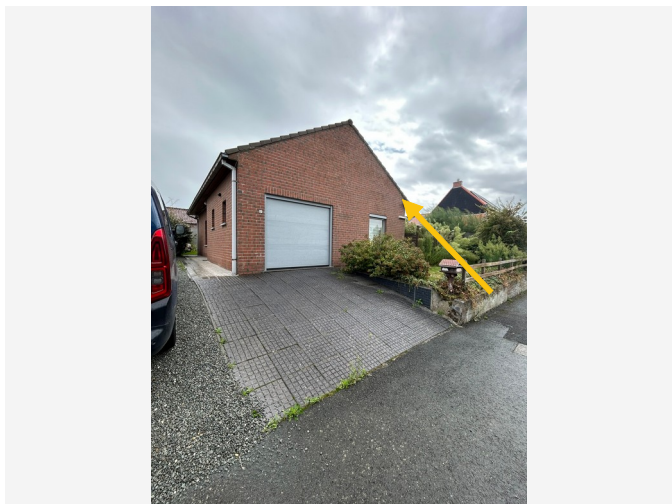
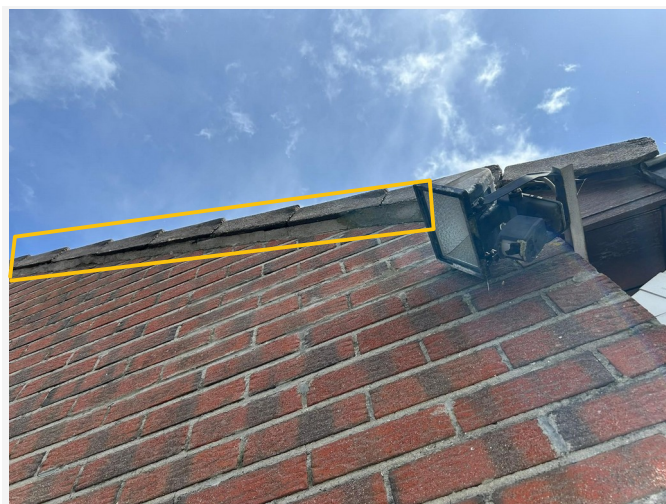
| Opmerking | <p>Aan de rechterkant van de voorgevel, vlak onder het dak, wordt een cementen laag waargenomen. Deze kan vermengd zijn met asbestvezels, gelet op de vochtwerende eigenschappen van asbest. Opdrachtgever weigert echter staalname. De hoeveelheid is een zo nauwkeurig mogelijke opmeting, waarop evenwel afwijkingen mogelijk zijn. Advies tot opvolging bij sloop en/of renovatie.</p> |

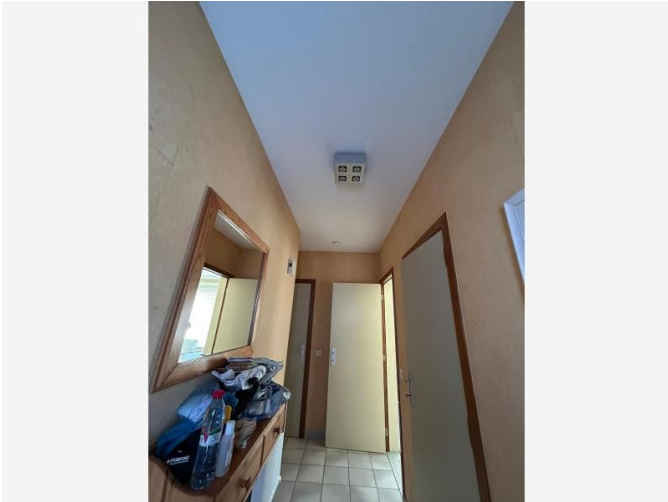
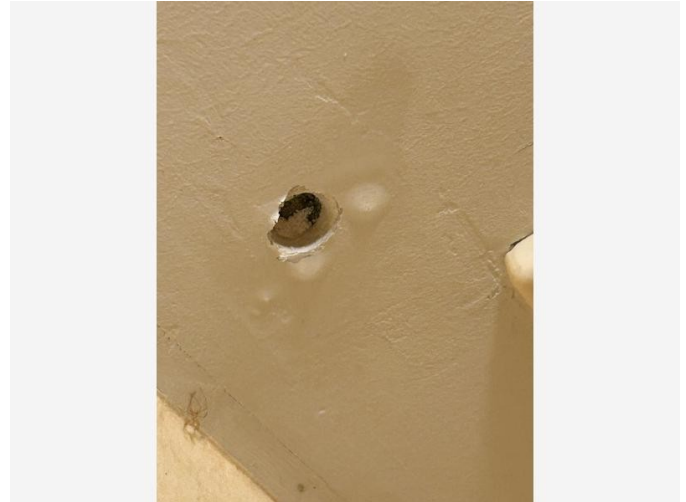
## Fiche 11: Pleisterwerk plafonds woning behalve berging en garage

| Opmerking | <p>Plafonds in alle ruimtes van de woning behalve in de berging en de garage zijn afgezet met een dunne laag pleisterwerk.</p> <p>De hoeveelheid is een zo nauwkeurig mogelijke opmeting, waarop evenwel afwijkingen mogelijk zijn.</p> <p>Staalname uitgevoerd in slaapkamer 2 en toiletruimte. Geen stookplaats of trappenhal aanwezig in het pand.</p> |
