# Asbestinventarisatetest

Desiré Waelkensstraat 61/16, 9700 Oudenaarde

Attestnummer : 20260713-000062.001

Uitgegeven op : 13.07.2026

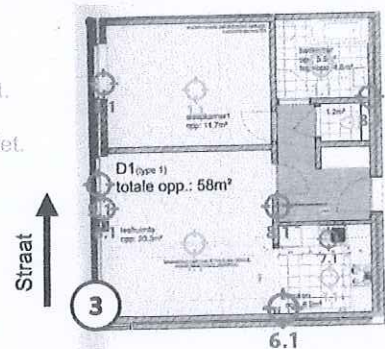
## Plan 1.1: Woning:

Het pleisterwerk werd vastgesteld op alle plafonds op dit plan, met uitzondering van de hal en toilet.

Het pleisterwerk werd vastgesteld op alle wanden op dit plan, met uitzondering van de hal en toilet.

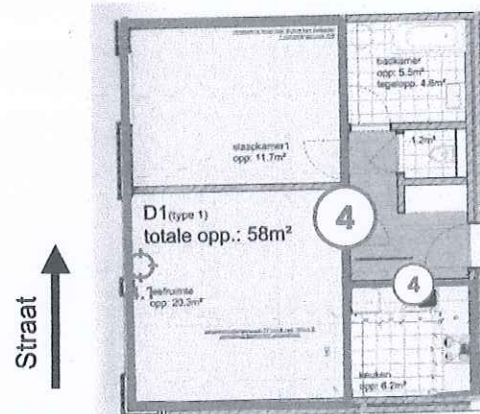
## Plan 1.2: Woning: vloeren

De plinten bevinden zich in de keuken, woonkamer, het toilet en de slaapkamer.

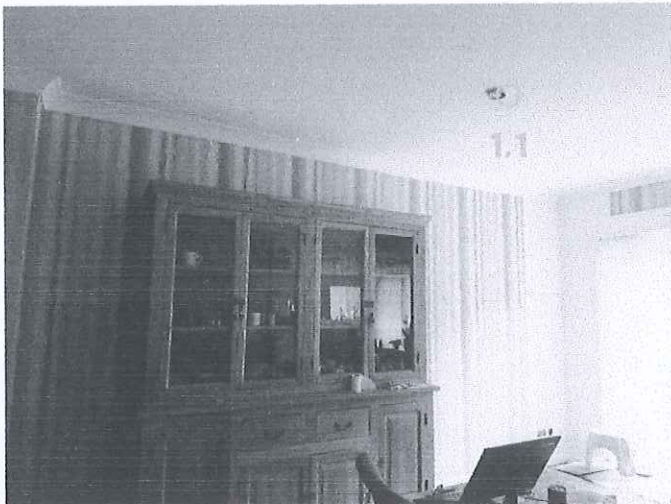
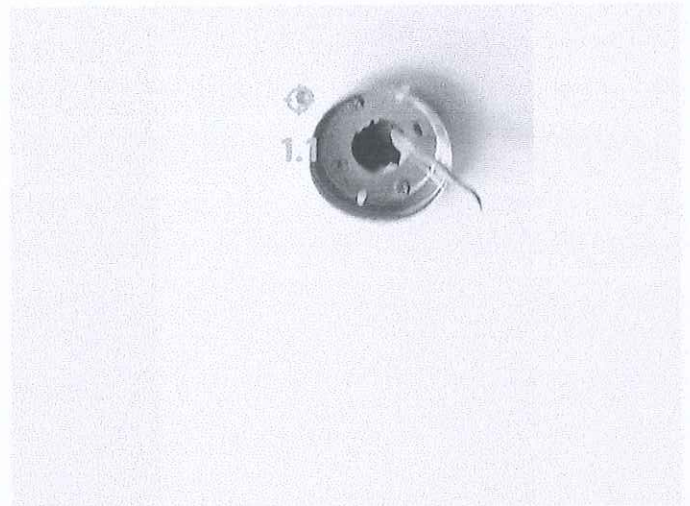
# Fiche 1: Pleisterwerk Plafond

Asbestmateriaal

- Er werd asbesthoudend pleisterwerk vastgesteld. Aanvullend destructief onderzoek wordt aanbevolen om de volledige omvang van deze toepassing vast te stellen

| Eindbeoordeling materiaalrisico | Zeer laag materiaalrisico en/of zeer lage kans op vezelvrijgave |
| Opmerking | Plafondpleister voorzien van bedekkende verflaag. Geen beschadigingen vastgesteld. |

| # | Type | Referentie | Resultaat |
|---|---|---|---|
| 1.1 | Mengmonster | MM01 pleisterwerk plafond | Chrysotiel |

| Opmerking | Geen beschadigingen vastgesteld. |

Zorgvuldig beheren

- Zorg voor een veilig beheer. Vermijd het beschadigen van het asbestmateriaal. Controleer de toestand jaarlijks op wijzigingen.
- Voer bijkomende staalname(s) uit.

- Hermetische zone (erkend asbestverwijderaar)
  - Deze toepassing mag uitsluitend door een erkende asbestverwijderaar via de methodiek van hermetische zone verwijderd worden omdat verwijdering via de methodiek van eenvoudige handelingen en/of couveusezakmethode niet toegelaten is. De verwijdering leidt automatisch tot een verhoogd risico op vrijgave van asbestvezels (maximale concentratie 0,01 vezels/cm - CODEX Art. VI.3-54). (Bron: CODEX - Art. VI.3-61.- par 1.).

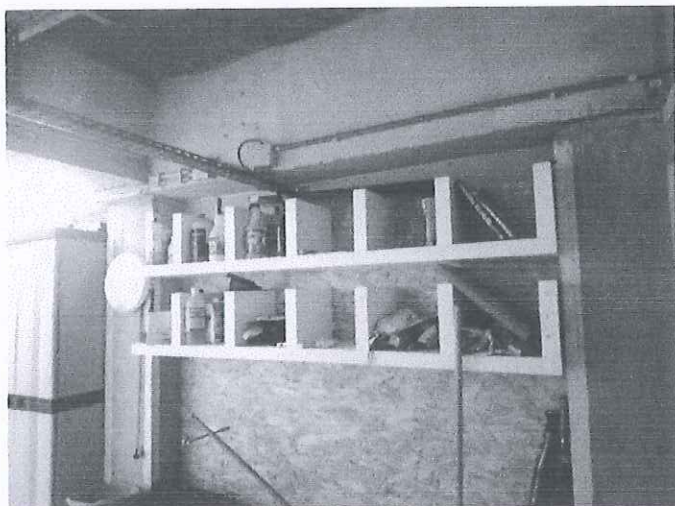
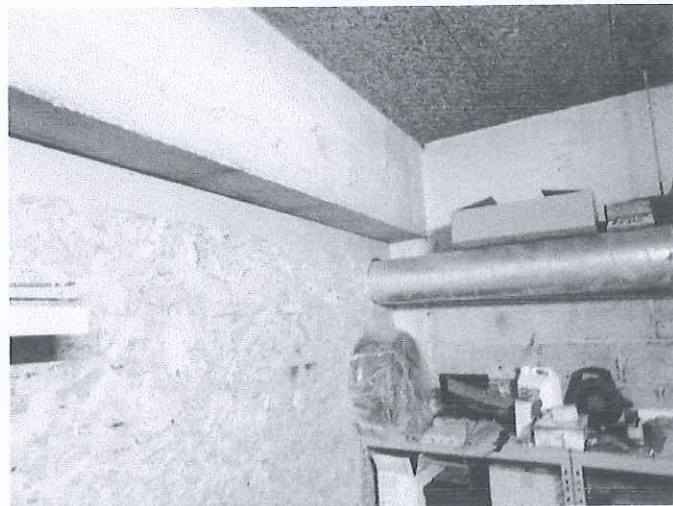
## Fiche 2: Garagebox D2

- De garagebox werd onderzocht. Tijdens de inspectie werden geen asbestverdachte toepassingen aangetroffen.

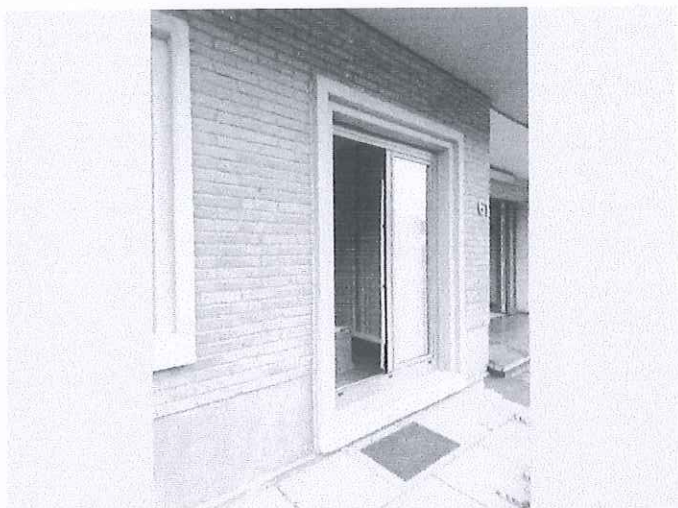
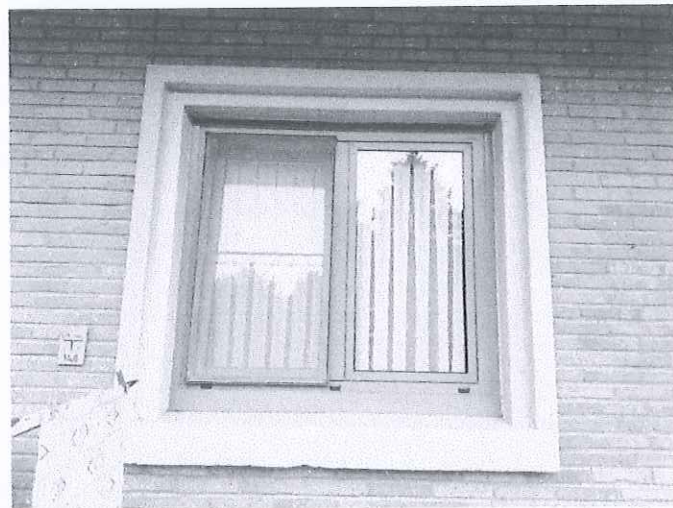
## Fiche 3: Buitenschrijnwerk

Buitenschrijnwerk behoort tot de gemeenschappelijke delen conform de basisakte/statuten van de VME.  
Bewijsdocument aanwezig en opgeladen in de databank

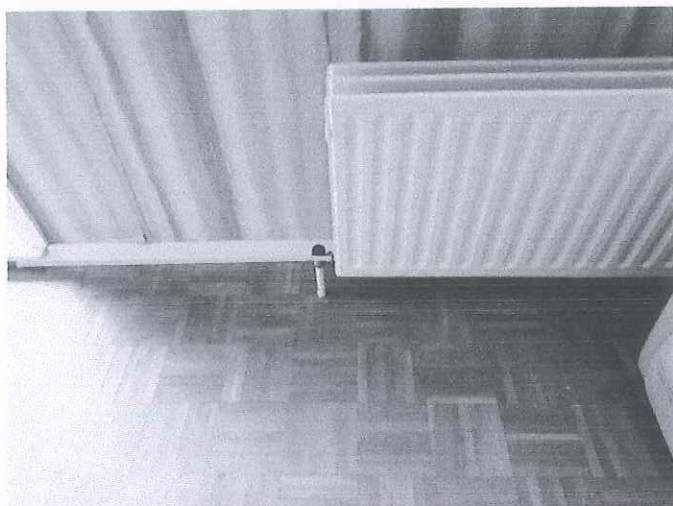
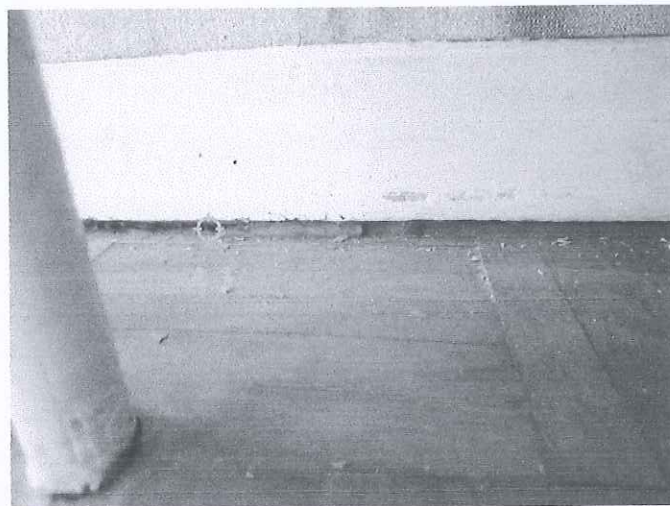
## Fiche 4: Afdichtingskit

Geen asbest

| # | Type | Referentie | Resultaat |
|---|---|---|---|
| 4.1 | Puntmonster | M01 Kit | Geen asbest |

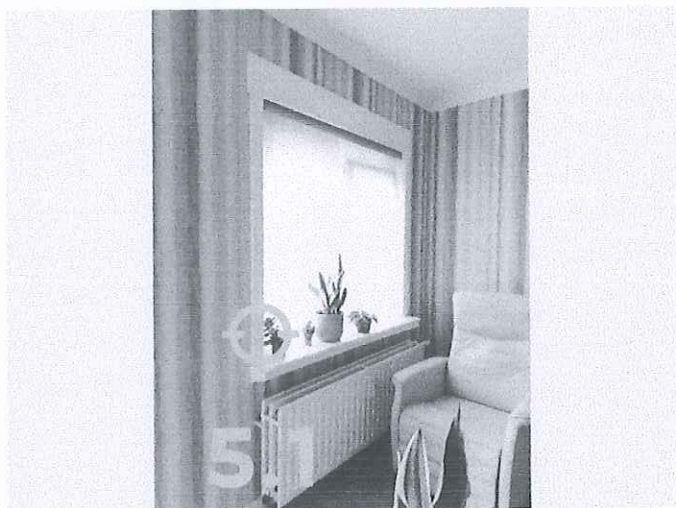
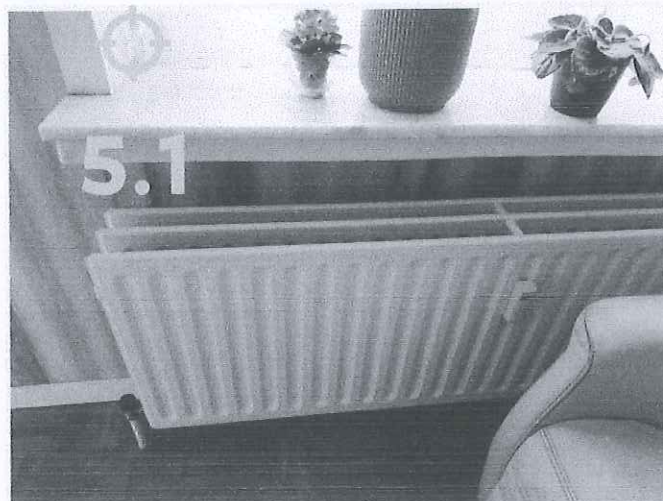
## Fiche 5: Afdichtingskit schrijnwerk

Geen asbest

| # | Type | Referentie | Resultaat |
|---|---|---|---|
| 5.1 | Puntmonster | M02 Kit | Geen asbest |

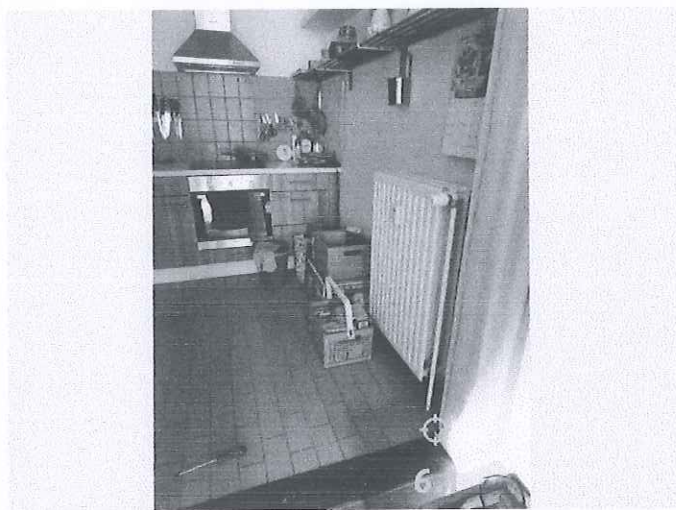
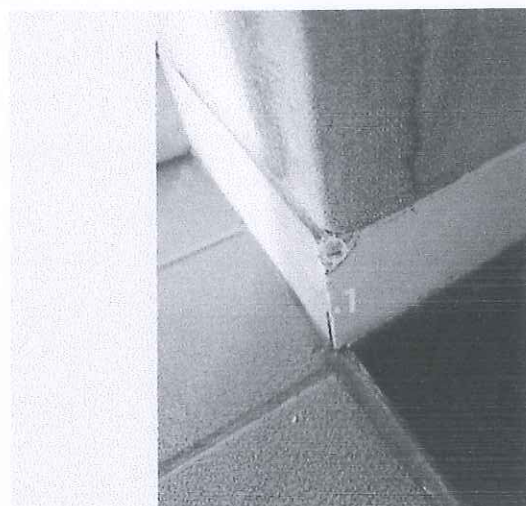
## Fiche 6: Plint

Geen asbest

| # | Type | Referentie | Resultaat |
|---|---|---|---|
| 6.1 | Puntmonster | M03 Plint | Geen asbest |

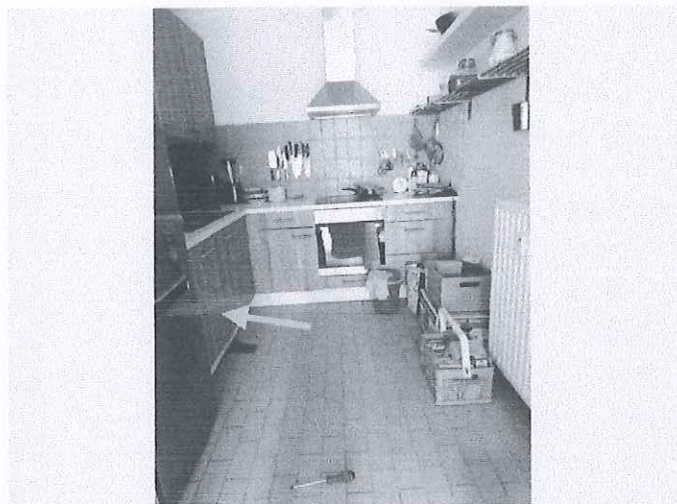
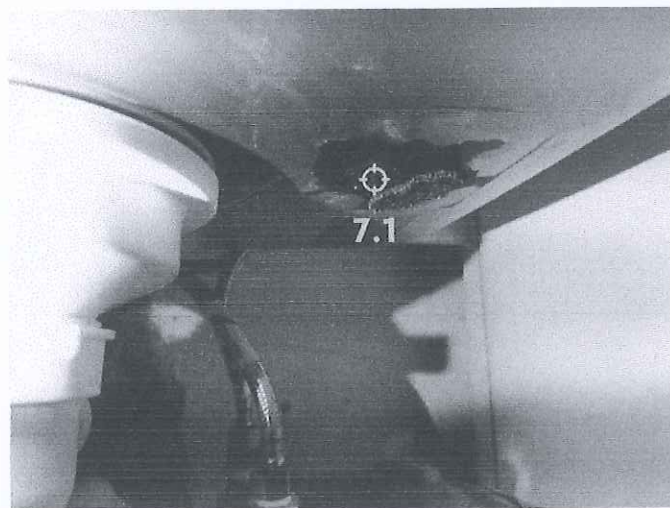
## Fiche 7: Antidreunplaat wasbak

Geen asbest

| # | Type | Referentie | Resultaat |
|---|---|---|---|
| 7.1 | Puntmonster | M04 Antidreunplaat | Geen asbest |

| Opmerking | - Antitrilplaat onder wasbak in de keuken – niet-asbesthoudend op basis van monstername en laboanalyse. |

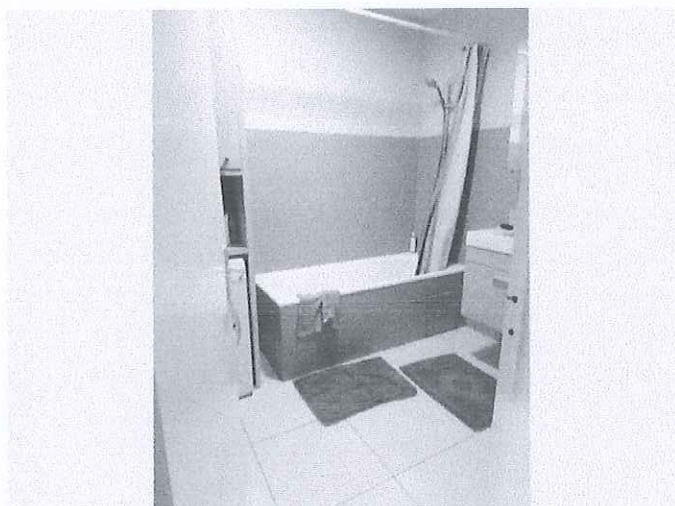
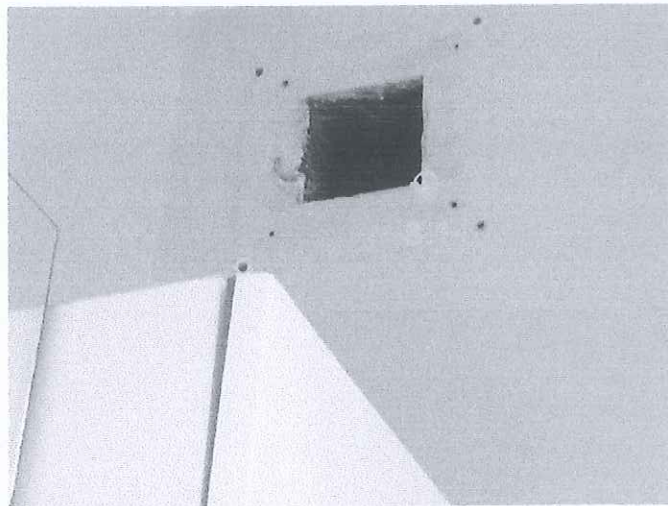
## Fiche 8: Pleisterwerk wanden

Geen asbest

| # | Type | Referentie | Resultaat |
|---|---|---|---|
| 8.1 | Mengmonster | MM02 pleisterwerk wanden | Geen asbest |

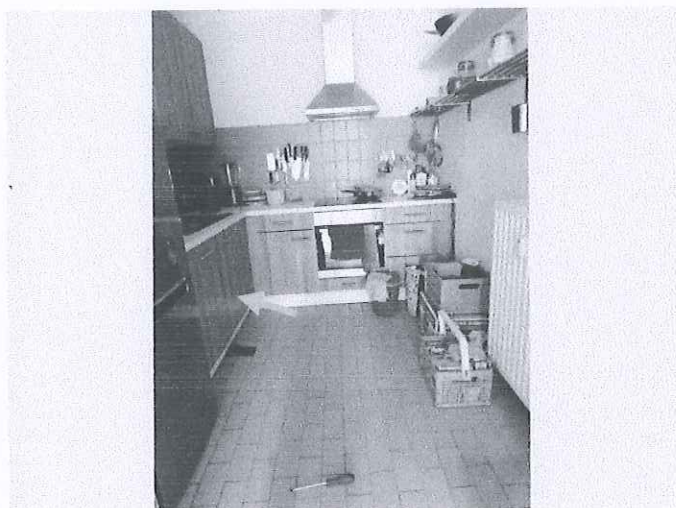
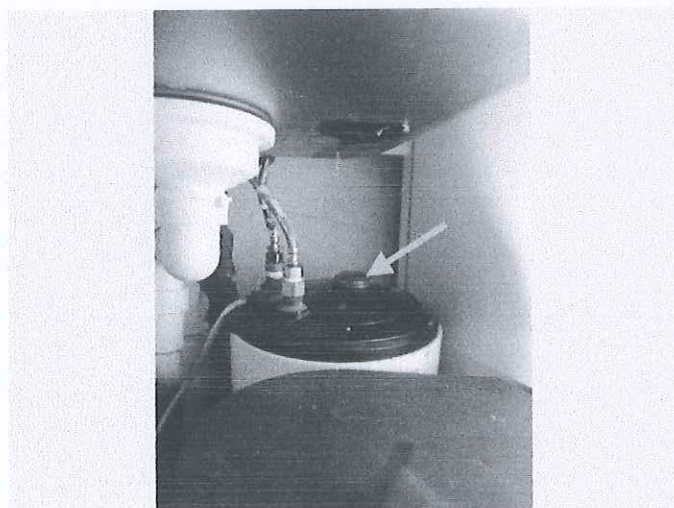
### Fiche 9: Stookketel (niet aanwezig)

| Beschrijving | Notitie | Terug te vinden op plannen |
|---|---|---|
| Fiche 9: Stookketel (niet aanwezig) | - Elektrische boiler / Gasgeiser met directe wanddoorvoer | - |

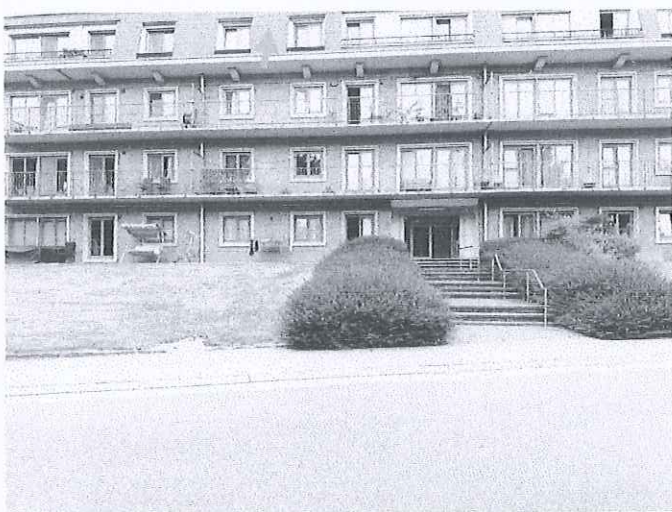
### Fiche 12: Dakbedekking

| Beschrijving | Notitie | Terug te vinden op plannen |
|---|---|---|
| Fiche 12: Dakbedekking | - Dakbedekking behoort tot de gemeenschappelijke delen en valt buiten het inspectiegebied. - Er bestaat een afzonderlijk asbestinventarisatetest voor de gemene delen | - |
