Asbestinventarisatetest

Ommegangstraat 14, 9667 Horebeke

Attestnummer : 20260413-000380.000

Niet-asbestveilig

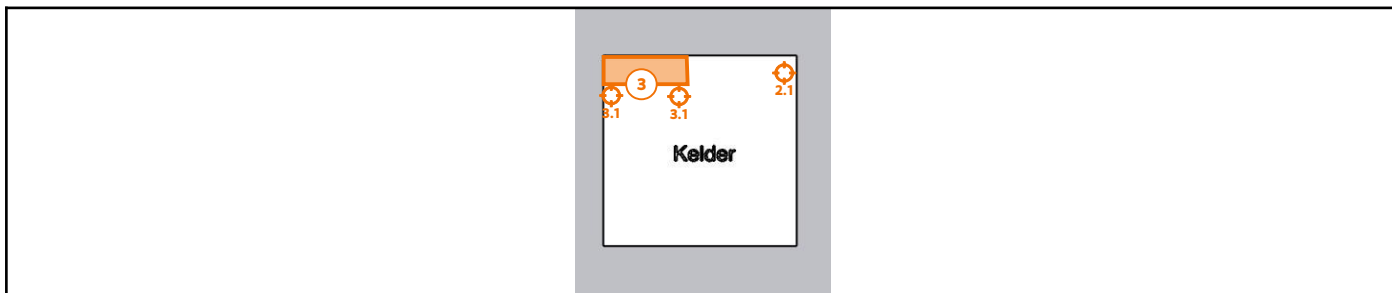
Plan 1.3: Plan kelder

Beschrijving	Type	Actie
2. Cementbuis	Asbestmateriaal	Verwijderen
2.1 Code: PM06	Puntmonster	-
3. Leidingisolatie	Asbestmateriaal	Verwijderen
3.1 Code: MM05	Mengmonster	-

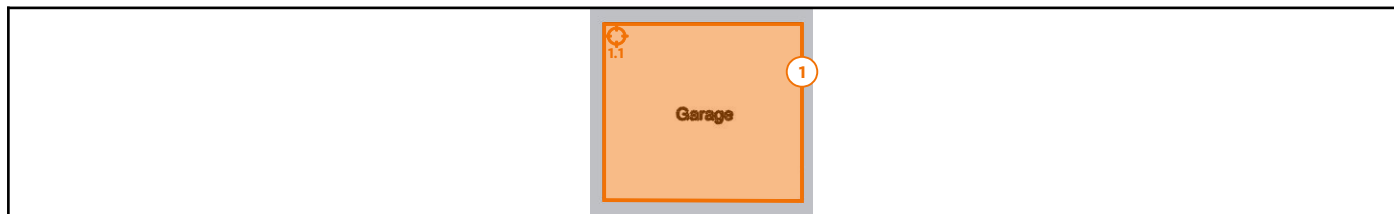
Plan 2.2: Plan garage kopie

Beschrijving	Type	Actie
1. Dak bestaande uit leien (garage)	Asbestmateriaal	Verwijderen
1.1 Code: PM03	Puntmonster	-

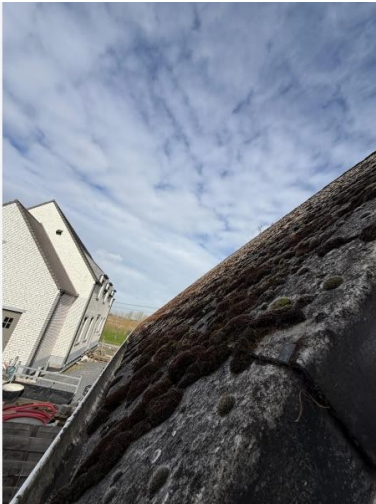
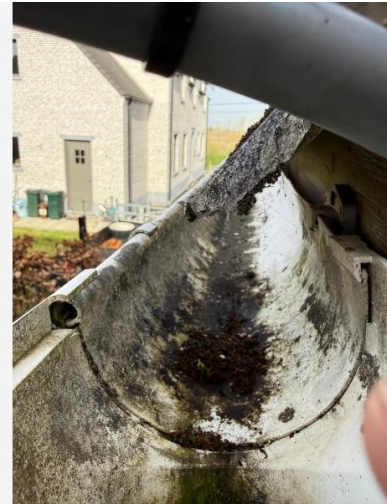
Het asbestmateriaal valt onder de mijlpaal van 2034.

Eindbeoordeling materiaalrisico	Laag materiaalrisico en/of verlaagde kans op vezelvrijgave
---------------------------------	--

Gebondenheid	Categorie 1: hechtgebonden in oorsprong
Asbestsoort (vezeltype)	Crocidoliet aanwezig
Asbestconcentratie	Laag (< 50%)
Afschermingsgraad van het gehele materiaal	Geheel of deels vrij aan de buitenlucht, maar geen contact met binnenlucht
Toestand van het materiaal	Licht beschadigd, licht verweerd. Intacte calciumsilicaatplaat of materiaal met categorie 3-gebondenheid

#	Type	Referentie	Resultaat
1.1	Puntmonster	PM03	Crocidoliet, Chrysotiel

Beschrijving	Dak bestaande uit leien (garage)
Omgeving	Buiten
Primaire drager	Schuin dak
Asbestmateriaal	Dak- en gevelbekleding - Lei, shingle
Bindmiddel van asbestmateriaal	Cement
Gebondenheid op basis van bindmiddel	Hecht
Hoeveelheid (oppervlakte - aantal)	<ul style="list-style-type: none">• 40,00 m² - 1 stuk
Totale oppervlakte	40,00 m ²
Eenvoudig bereikbaar	Ja
Bevestigingswijze	<ul style="list-style-type: none">• Geklemd• Genageld, geniet
Identificatiemethode	Een monstername door de asbestdeskundige met laboanalyse door een asbestlabo.
Destructieve handeling voor identificatie	Nee
Opmerking	De hoeveelheid is een zo nauwkeurig mogelijke opmeting. Hieraan kunnen evenwel geen rechten worden ontleend.

- Verwijder dit asbestmateriaal zo snel mogelijk. Volg de toestand goed op.
- Hemelwater dat afspoelt van asbestcement daken of gevels kan asbestdeeltjes bevatten. Gebruik het enkel voor gesloten circuits (bv. spoelen toiletten). Reinig na het vervangen van het dak of de gevel de dakgoten en regenwaterput of -ton om asbesthoudend sediment of slib te verwijderen

- Eenvoudige handelingen: mag via doe-het-zelf of door werknemer(s) met opleidingsattest eenvoudige handelingen
Deze toepassing kan door een aannemer die over een opleidingsattest eenvoudige handelingen beschikt of door een particulier (doe-het-zelf), verwijderd worden indien er geen verhoogd risico op vrijgave van asbestvezels ontstaat en de toepassing voorafgaand wordt gefixeerd/bevochtigd; de individuele elementen zonder machinale werktuigen en zonder breken of gooien een voor een losgemaakt worden; en ten slotte in gesloten verpakking weggevoerd worden naar een erkend afvalpunt (recyclagepark).

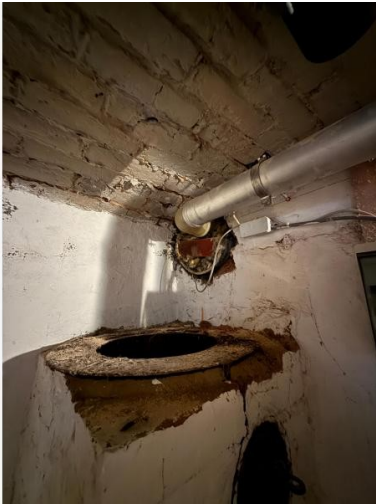
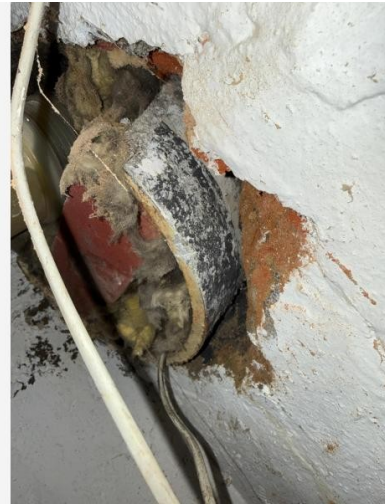
Het asbestmateriaal valt onder de mijlpaal van 2040.

Eindbeoordeling materiaalrisico	Verhoogd materiaalrisico en/of verhoogde kans op vezelvrijgave
---------------------------------	--

Gebondenheid	Categorie 1: hechtgebonden in oorsprong
Asbestsoort (vezeltype)	Crocidoliet aanwezig
Asbestconcentratie	Laag (< 50%)
Afschermingsgraad van het gehele materiaal	Geheel of deels vrij aan de binnenlucht, maar geen contact met binnenluchtstromen
Toestand van het materiaal	Licht beschadigd, licht verweerd. Intacte calciumsilicaatplaat of materiaal met categorie 3-gebondenheid

#	Type	Referentie	Resultaat
2.1	Puntmonster	PM06	Crocidoliet, Chrysotiel

Beschrijving	Cementbuis
Omgeving	Binnen
Primaire drager	Schacht-koker (technisch)
Asbestmateriaal	Buis, koker, leiding, pijp, doorvoer
Bindmiddel van asbestmateriaal	Cement
Gebondenheid op basis van bindmiddel	Hecht
Hoeveelheid (lengte - omtrek - dikte - aantal)	<ul style="list-style-type: none">• 2,00 m - 40,00 cm - 1,00 cm - 1 stuk
Totaal volume	0,008 m ³
Eenvoudig bereikbaar	Ja
Bevestigingswijze	<ul style="list-style-type: none">• Verlijmd, ingegoten, versmeerd
Identificatiemethode	Een monstername door de asbestdeskundige met laboanalyse door een asbestlabo.
Destructieve handeling voor identificatie	Nee
Opmerking	De hoeveelheid is een schatting.

- Zorg voor een veilig beheer. Vermijd het beschadigen van het asbestmateriaal. Controleer de toestand jaarlijks op wijzigingen.

- Eenvoudige handelingen: mag via doe-het-zelf of door werknemer(s) met opleidingsattest eenvoudige handelingen
Deze toepassing kan door een aannemer die over een opleidingsattest eenvoudige handelingen beschikt of door een particulier (doe-het-zelf), verwijderd worden indien er geen verhoogd risico op vrijgave van asbestvezels ontstaat en de toepassing voorafgaand wordt gefixeerd/bevochtigd; de individuele elementen zonder machinale werktuigen en zonder breken of gooien een voor een losgemaakt worden; en ten slotte in gesloten verpakking weggevoerd worden naar een erkend afvalpunt (recyclagepark).

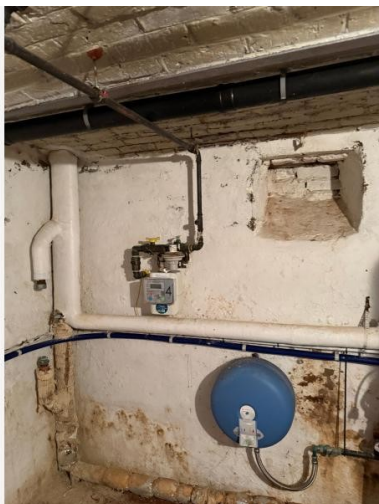
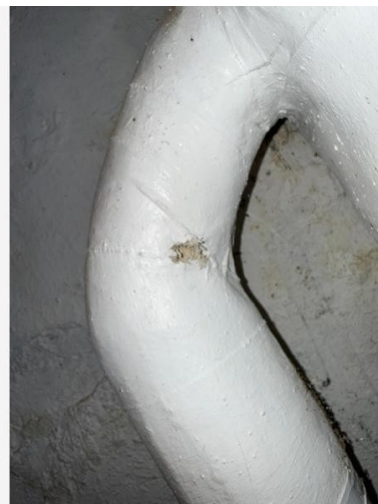
Het asbestmateriaal valt onder de mijlpaal van 2034.

Eindbeoordeling materiaalrisico	Verhoogd materiaalrisico en/of verhoogde kans op vezelvrijgave
---------------------------------	--

Gebondenheid	Categorie 2: niet-hechtgebonden met matrix
Asbestsoort (vezeltype)	Amfibool aanwezig, uitgezonderd crocidoliet
Asbestconcentratie	Hoog ($\geq 50\%$)
Afschermingsgraad van het gehele materiaal	Geheel of deels vrij aan de binnenlucht, maar geen contact met binnenluchtstromen
Toestand van het materiaal	Licht beschadigd, licht verweerd. Intacte calciumsilicaatplaat of materiaal met categorie 3-gebondenheid

#	Type	Referentie	Resultaat
3.1	Mengmonster	MM05	Amosiet

Beschrijving	Leidingisolatie
Omgeving	Binnen
Primaire drager	HVAC infrastructuur en uitrusting
Asbestmateriaal	In-situ afwerkingslagen - Thermische isolatie
Bindmiddel van asbestmateriaal	Gips - kalk
Gebondenheid op basis van bindmiddel	Niet-hechtgebonden
Hoeveelheid (lengte - omtrek - dikte - aantal)	<ul style="list-style-type: none">• 1,50 m - 30,00 cm - 3,00 cm - 1 stuk
Totaal volume	0,014 m ³
Eenvoudig bereikbaar	Ja
Bevestigingswijze	<ul style="list-style-type: none">• Verlijmd, ingegoten, versmeerd
Identificatiemethode	Een monstername door de asbestdeskundige met laboanalyse door een asbestlabo.
Destructieve handeling voor identificatie	Nee
Opmerking	De hoeveelheid is een zo nauwkeurig mogelijke opmeting. Hieraan kunnen evenwel geen rechten worden ontleend. Rechte stukken en bochten worden waar mogelijk apart bemonsterd.

- Verwijder dit asbestmateriaal zo snel mogelijk. Volg de toestand goed op.

- Hermetische zone (erkend asbestverwijderaar)
Deze toepassing kan enkel door een erkende asbestverwijderaar via de methodiek van hermetische zone verwijderd worden omdat verwijdering via de methodiek van eenvoudige handelingen en/of couveusezakmethode niet mogelijk is; en er automatisch een verhoogd risico op vrijgave van asbestvezels (max. concentratie 0,01 vezels/cm - CODEX Art. VI.3-54) ontstaat. (Bron: CODEX - Art. VI.3-61.- par 1.)

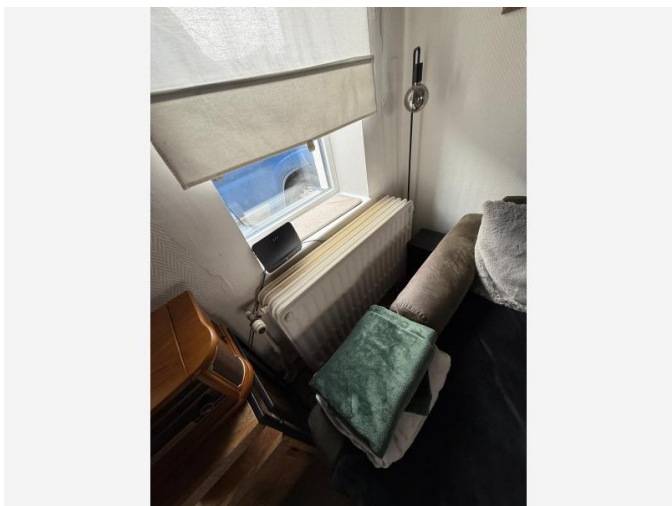
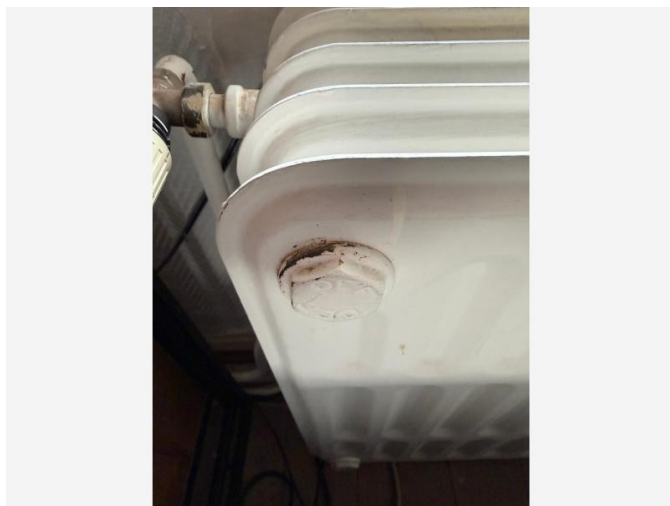
Fiche 4: Pakking radiatoren

Geen asbest

#	Type	Referentie	Resultaat
4.1	Puntmonster	PM02	Geen asbest

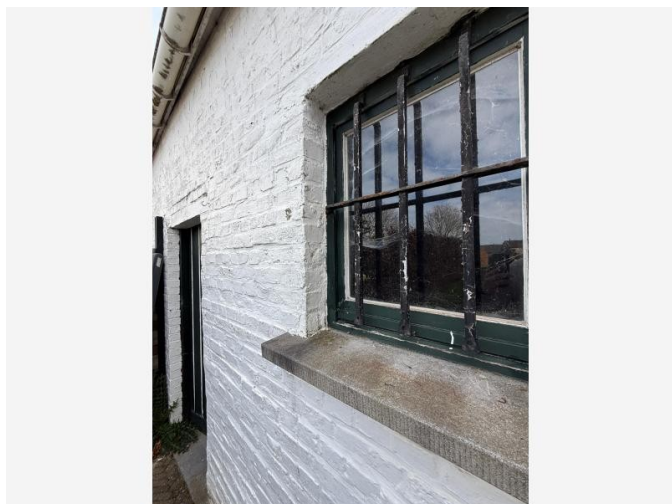
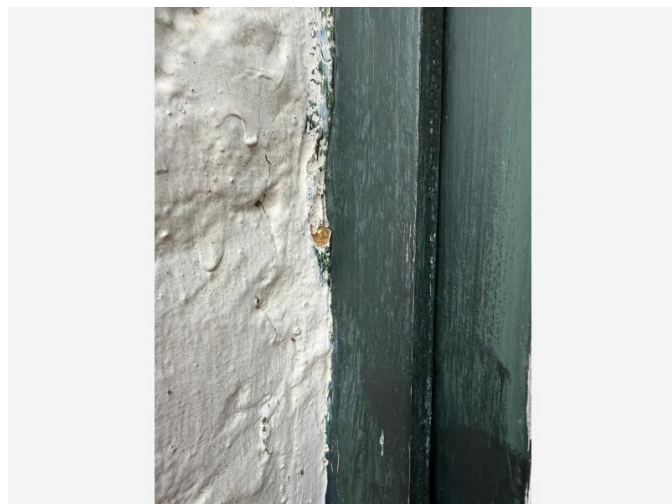
Geen asbest

#	Type	Referentie	Resultaat
5.1	Puntmonster	PM04	Geen asbest

Beschrijving	Mastiek/kit raamkader garage
Omgeving	Binnen
Primaire drager	Wandopening verticaal (raam, deur, ...)
Bindmiddel van materiaal	Kitten, mastiek, pasta
Gebondenheid op basis van bindmiddel	Hecht
Hoeveelheid (gewicht - aantal)	<ul style="list-style-type: none">• 0,30 kg - 1 stuk
Totaal gewicht	0,30 kg
Identificatiemethode	Een monstername door de asbestdeskundige met laboanalyse door een asbestlabo.
Destructieve handeling voor identificatie	Nee
Opmerking	De hoeveelheid is een zo nauwkeurig mogelijke opmeting. Hieraan kunnen evenwel geen rechten worden ontleend.

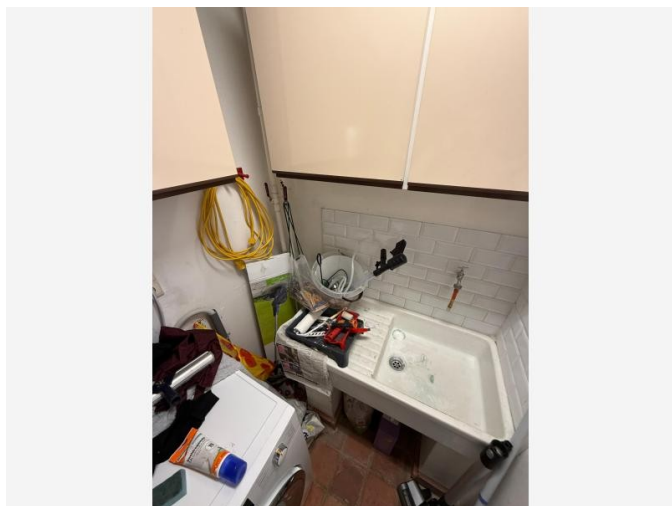
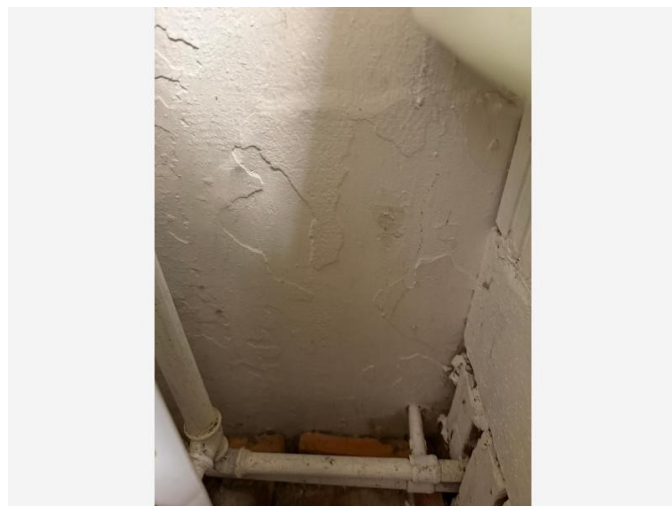
Geen asbest

#	Type	Referentie	Resultaat
6.1	Mengmonster	MM01	Geen asbest

Beschrijving	Pleisterwerk wanden
Omgeving	Binnen
Primaire drager	Binnenwand
Bindmiddel van materiaal	Gips - kalk
Gebondenheid op basis van bindmiddel	Niet-hechtgebonden
Hoeveelheid (oppervlakte - dikte - aantal)	• 600,00 m ² - 1,00 cm - 1 stuk
Totaal volume	6,00 m ³
Identificatiemethode	Een monstername door de asbestdeskundige met laboanalyse door een asbestlabo.
Destructieve handeling voor identificatie	Nee
Opmerking	<p>De hoeveelheid is een zo nauwkeurig mogelijke opmeting. Hieraan kunnen evenwel geen rechten worden ontleend. Waar mogelijk, wordt staalname uitgevoerd conform het inspectieprotocol:</p> <p>Droge ruimte: Hall</p> <p>Natte ruimte: Keuken</p> <p>Trappenhal: Geen pleisterwerk</p> <p>Stooklokaal: Niet aanwezig (wasruimte bestaand)</p>
