# Asbestinventarisatetest

Omgangstraat 68, 9750 Kruisem

Attestnummer : 20240715-000010.000

Uitgegeven op : 15.07.2024

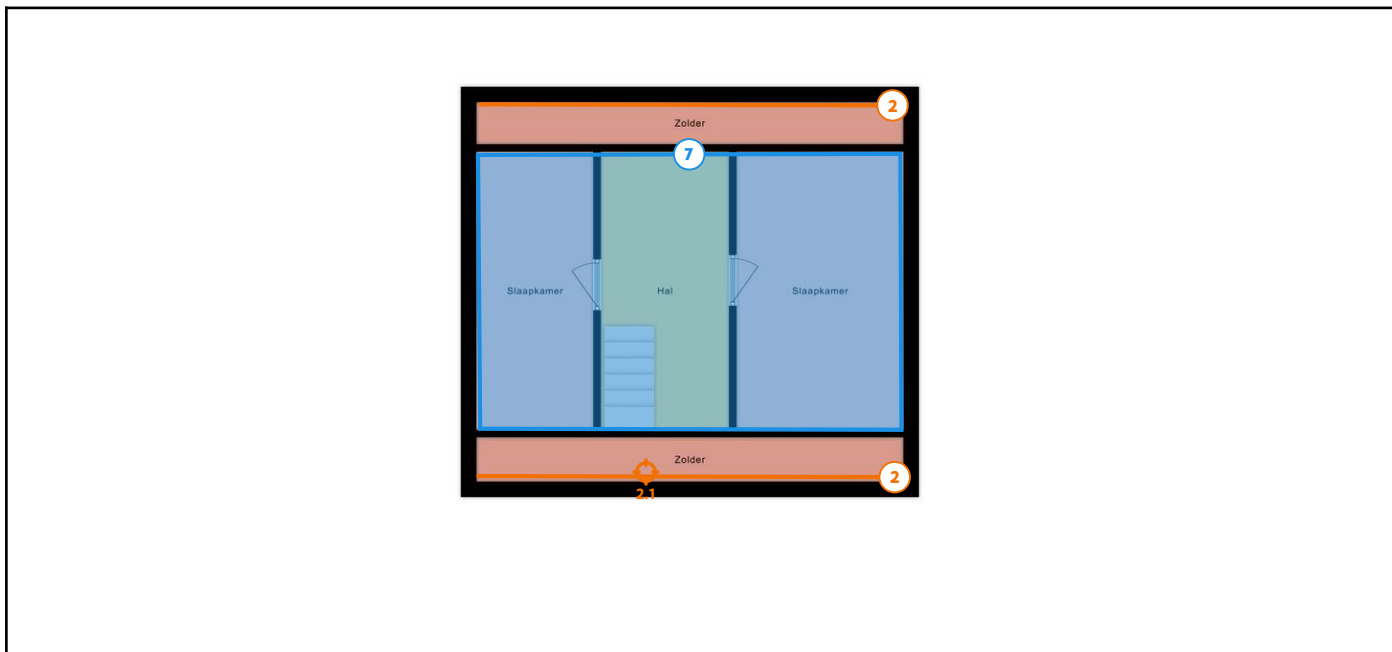
## Plan 1.3: +1

Beschrijving	Type	Actie
2. Onderdak woning	Asbestmateriaal	<a href="#">Verwijderen</a>
2.1 Code: PM01	Puntmonster	-
7. Vinyl vloer +1 & trap	Geen asbest	-

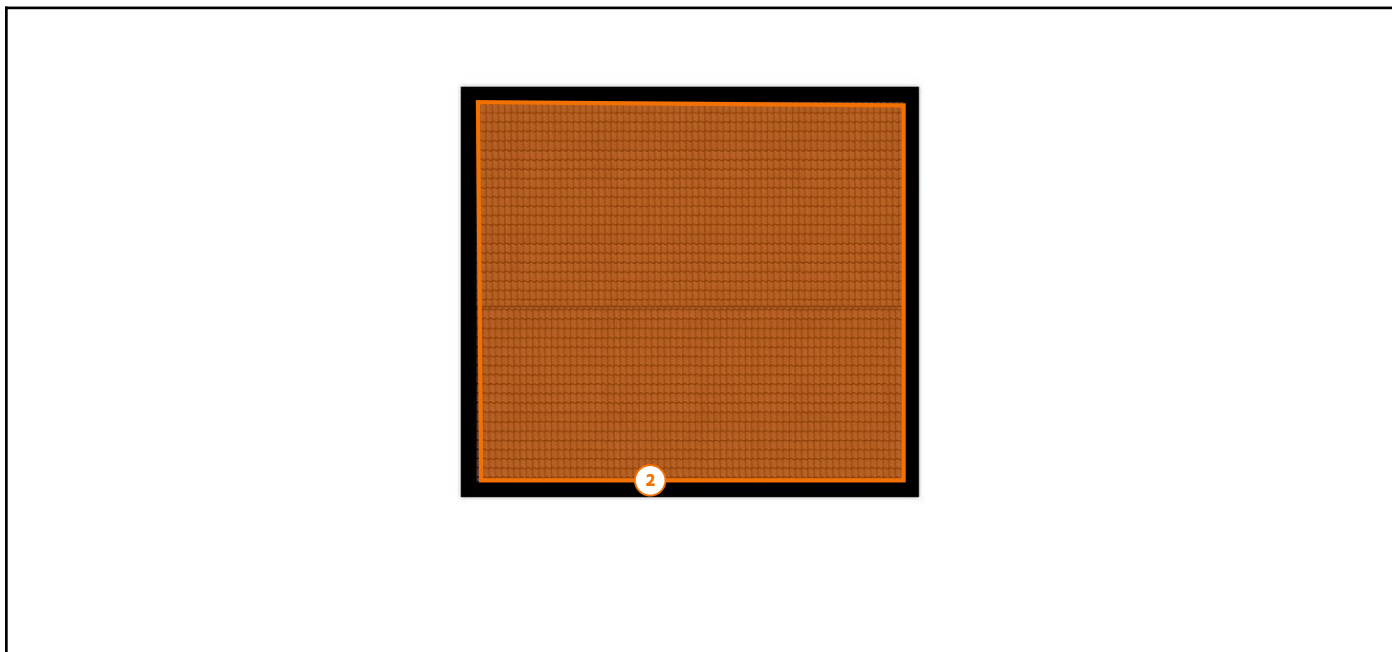
## Plan 1.5: Dak woning

Beschrijving	Type	Actie
2. Onderdak woning	Asbestmateriaal	<a href="#">Verwijderen</a>

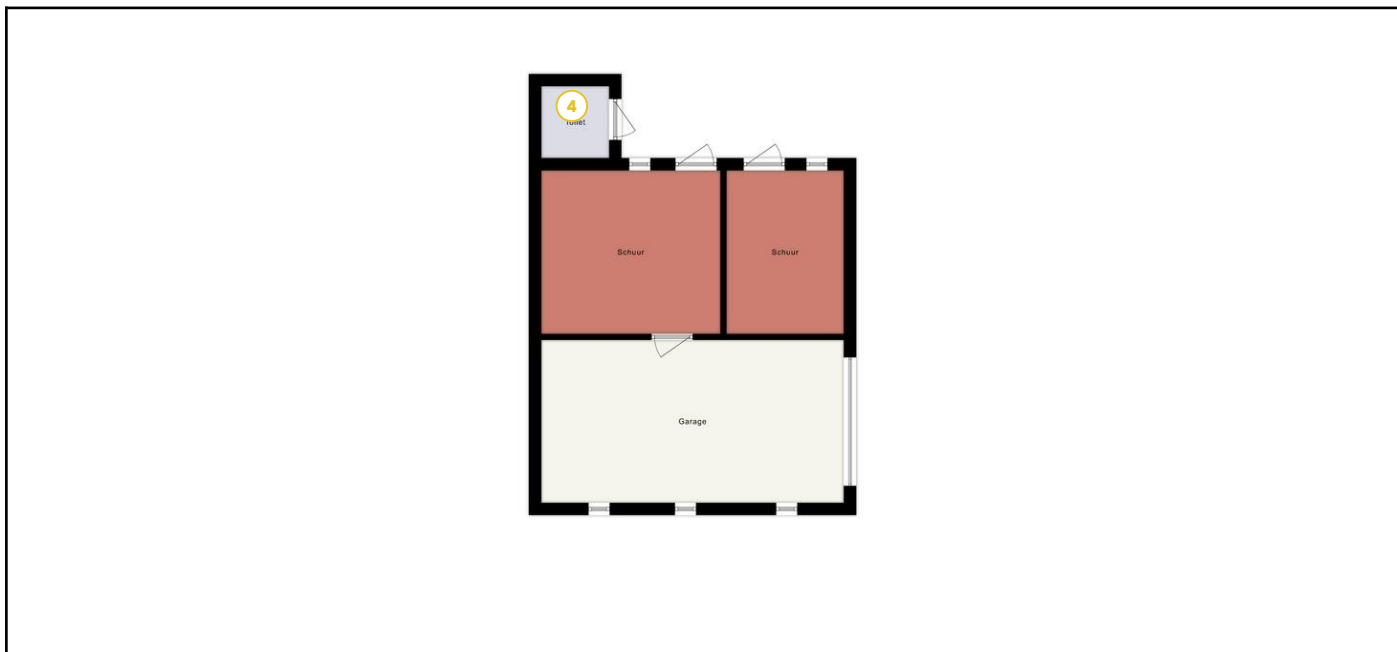
## Plan 2.1: Garage + schuur

Beschrijving	Type	Actie
4. Toiletzitting	Asbestmateriaal	Zorgvuldig beheren

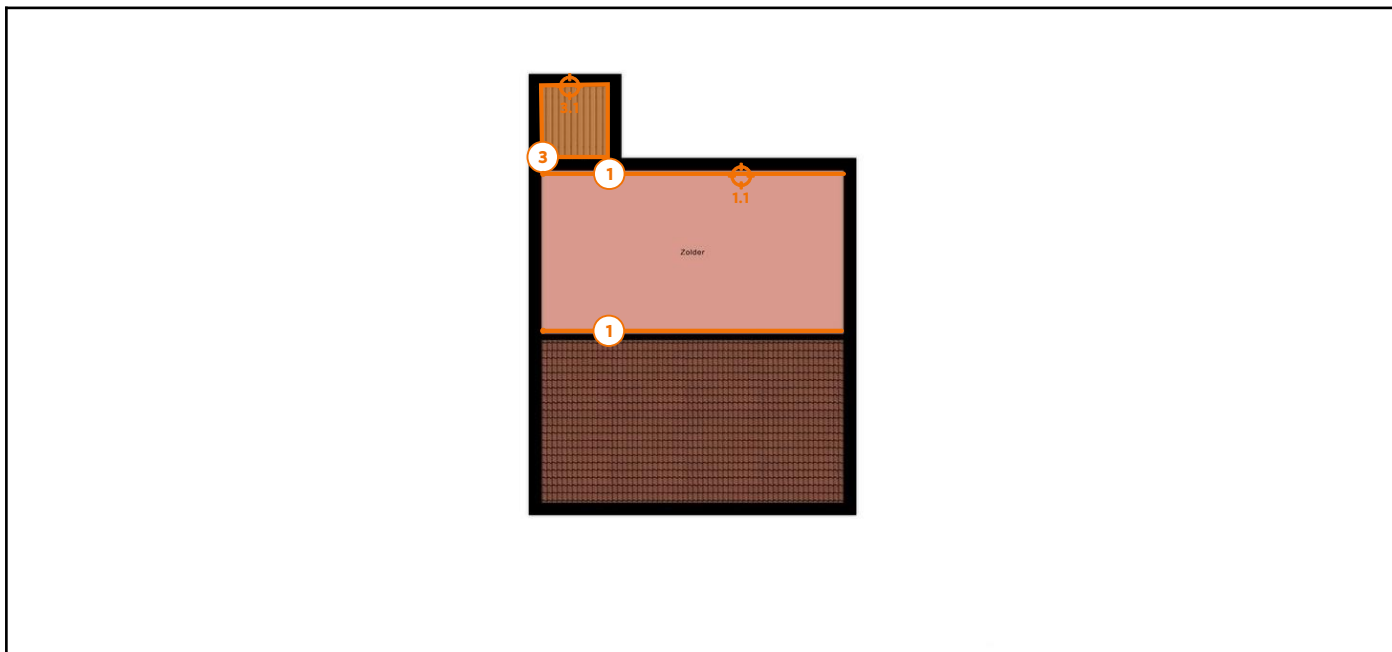
## Plan 2.2: Garage + schuur n+1

Beschrijving	Type	Actie
1. Onderdak bijgebouw	Asbestmateriaal	<a href="#">Verwijderen</a>
1.1 Code: PM04	Puntmonster	-
3. Golfplaat binnenkoer	Asbestmateriaal	<a href="#">Verwijderen</a>
3.1 Code: PM03	Puntmonster	-

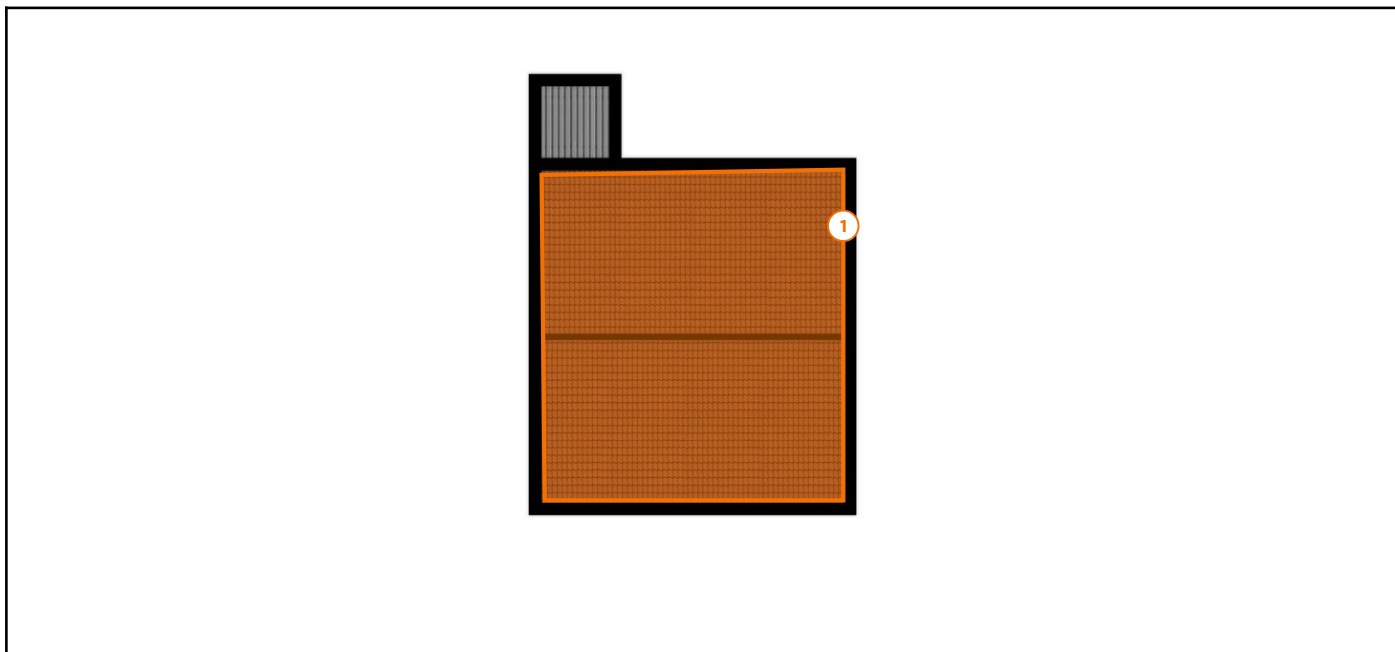
## Plan 2.3: Garage + schuur daken

Beschrijving	Type	Actie
1. Onderdak bijgebouw	Asbestmateriaal	<a href="#">Verwijderen</a>

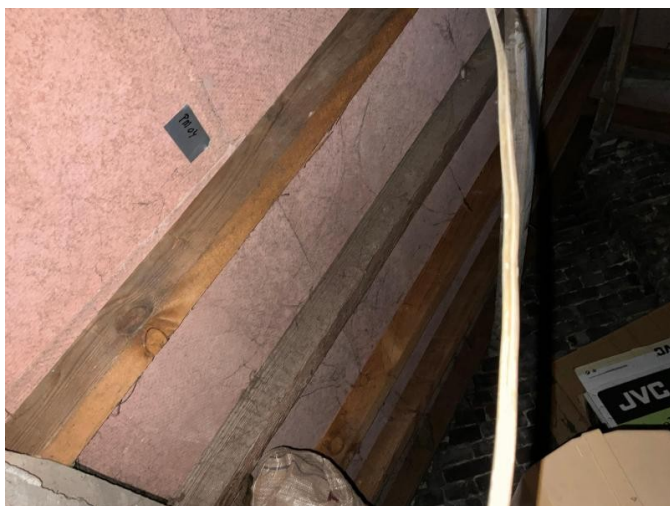
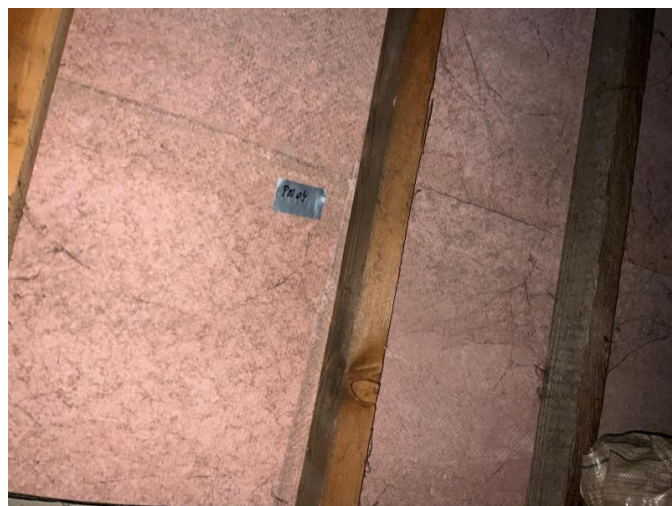
Het asbestmateriaal valt onder de mijlpaal van 2034.

Eindbeoordeling materiaalrisico	Zeer laag materiaalrisico en/of zeer lage kans op vezelvrijgave
---------------------------------	---

Gebondenheid	Categorie 1: hechtgebonden in oorsprong
Asbestsoort (vezeltype)	Alleen chrysotiel
Asbestconcentratie	Laag (< 50%)
Afschermingsgraad van het gehele materiaal	Geheel of deels (ook) vrij aan de binnenlucht
Toestand van het materiaal	Onbeschadigd, niet verweerd

#	Type	Referentie	Resultaat
1.1	Puntmonster	PM04	Chrysotiel

Beschrijving	Onderdak bijgebouw
Omgeving	Grenst aan binnen- en buitenlucht
Primaire drager	Schuin dak
Asbestmateriaal	Dak- en gevelbekleding - Plaat
Bindmiddel van asbestmateriaal	Cement
Gebondenheid op basis van bindmiddel	Hecht
Hoeveelheid (oppervlakte - dikte - aantal)	<ul style="list-style-type: none"><li>• 70,00 m<sup>2</sup> - 0,50 cm - 1 stuk</li></ul>
Totaal volume	0,35 m <sup>3</sup>
Eenvoudig bereikbaar	Ja
Bevestigingswijze	<ul style="list-style-type: none"><li>• Geklemd</li><li>• Geschroefd</li><li>• Genageld, geniet</li></ul>
Identificatiemethode	Vaststelling met monsternamen
Destructieve handeling voor identificatie	Nee
Opmerking	Het betreft een (ruwe) schatting van de hoeveelheid, de opgegeven hoeveelheid kan niet gebruikt worden voor meetstaat.

- Verwijder dit asbestmateriaal zo snel mogelijk. Volg de toestand goed op.

- Eenvoudige handelingen: mag via doe-het-zelf of door werknemer(s) met opleidingsattest eenvoudige handelingen  
Menuiserieplaten zijn een hechtgebonden toepassing, deze dienen voorzichtig te worden verwijderd zonder te breken/slijpen om vezelvrijgave te vermijden.

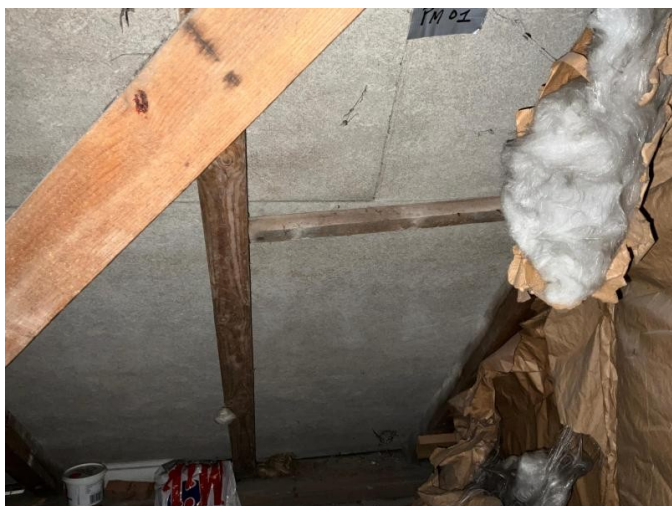
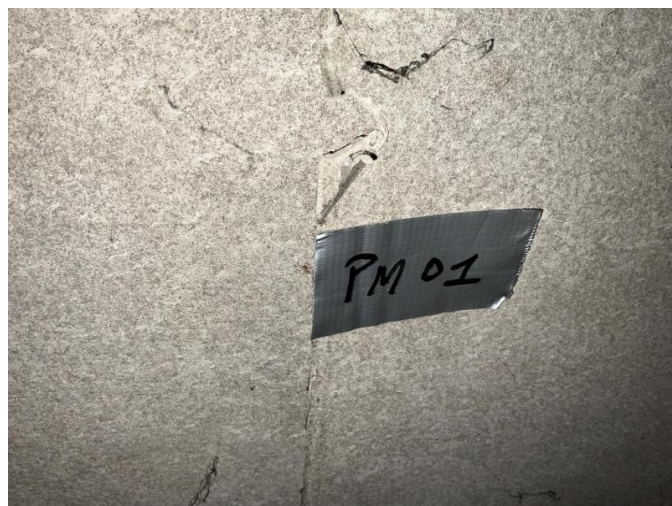
Het asbestmateriaal valt onder de mijlpaal van 2034.

Eindbeoordeling materiaalrisico	Zeer laag materiaalrisico en/of zeer lage kans op vezelvrijgave
---------------------------------	---

Gebondenheid	Categorie 1: hechtgebonden in oorsprong
Asbestsoort (vezeltype)	Alleen chrysotiel
Asbestconcentratie	Laag (< 50%)
Afschermingsgraad van het gehele materiaal	Geheel of deels (ook) vrij aan de binnenlucht
Toestand van het materiaal	Onbeschadigd, niet verweerd

#	Type	Referentie	Resultaat
2.1	Puntmonster	PM01	Chrysotiel

Beschrijving	Onderdak woning
Omgeving	Grenst aan binnen- en buitenlucht
Primaire drager	Schuin dak
Asbestmateriaal	Dak- en gevelbekleding - Plaat
Bindmiddel van asbestmateriaal	Cement
Gebondenheid op basis van bindmiddel	Hecht
Hoeveelheid (oppervlakte - dikte - aantal)	<ul style="list-style-type: none"><li>• 100,00 m<sup>2</sup> - 0,50 cm - 1 stuk</li></ul>
Totaal volume	0,50 m <sup>3</sup>
Eenvoudig bereikbaar	Ja
Bevestigingswijze	<ul style="list-style-type: none"><li>• Geklemd</li><li>• Geschroefd</li><li>• Genageld, geniet</li></ul>
Identificatiemethode	Vaststelling met monstername
Destructieve handeling voor identificatie	Nee
Opmerking	Het betreft een (ruwe) schatting van de hoeveelheid, de opgegeven hoeveelheid kan niet gebruikt worden voor meetstaat.

- Verwijder dit asbestmateriaal zo snel mogelijk. Volg de toestand goed op.

- Eenvoudige handelingen: mag via doe-het-zelf of door werknemer(s) met opleidingsattest eenvoudige handelingen  
Menuiserieplaten zijn een hechtgebonden toepassing, deze dienen voorzichtig te worden verwijderd zonder te breken/slijpen om vezelvrijgave te vermijden.

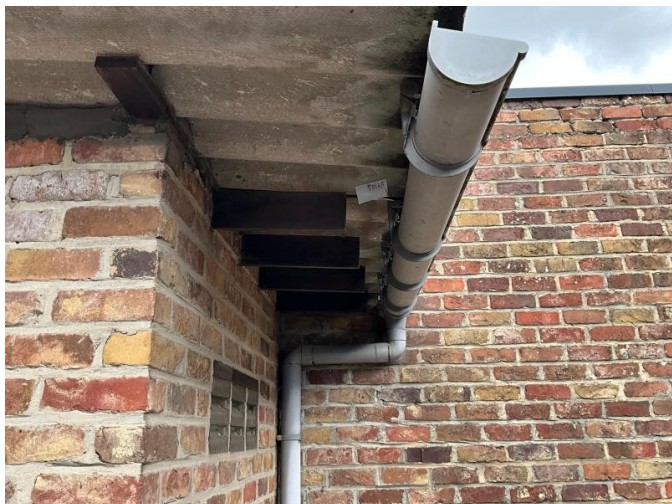
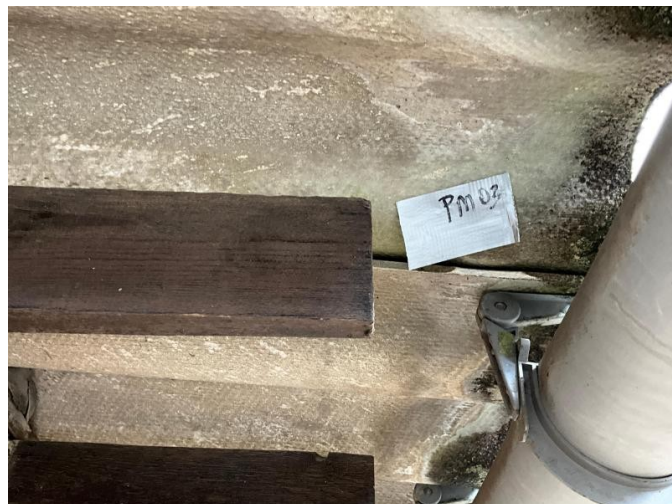
Het asbestmateriaal valt onder de mijlpaal van 2034.

Eindbeoordeling materiaalrisico	Zeer laag materiaalrisico en/of zeer lage kans op vezelvrijgave
---------------------------------	---

Gebondenheid	Categorie 1: hechtgebonden in oorsprong
Asbestsoort (vezeltype)	Alleen chrysotiel
Asbestconcentratie	Laag (< 50%)
Afschermingsgraad van het gehele materiaal	Geheel of deels (ook) vrij aan de binnenlucht
Toestand van het materiaal	Onbeschadigd, niet verweerd

#	Type	Referentie	Resultaat
3.1	Puntmonster	PM03	Chrysotiel

Beschrijving	Golfplaat binnenkoer
Omgeving	Grenst aan binnen- en buitenlucht
Primaire drager	Schuin dak
Asbestmateriaal	Dak- en gevelbekleding - Golfplaat
Bindmiddel van asbestmateriaal	Cement
Gebondenheid op basis van bindmiddel	Hecht
Hoeveelheid (oppervlakte - aantal)	<ul style="list-style-type: none"><li>• 3,50 m<sup>2</sup> - 1 stuk</li></ul>
Totale oppervlakte	3,50 m <sup>2</sup>
Eenvoudig bereikbaar	Ja
Bevestigingswijze	<ul style="list-style-type: none"><li>• Geschroefd</li></ul>
Identificatiemethode	Vaststelling met monstername
Destructieve handeling voor identificatie	Nee
Opmerking	Het betreft een (ruwe) schatting van de hoeveelheid, de opgegeven hoeveelheid kan niet gebruikt worden voor meetstaat.

- Verwijder dit asbestmateriaal zo snel mogelijk. Volg de toestand goed op.

- Eenvoudige handelingen: mag via doe-het-zelf of door werknemer(s) met opleidingsattest eenvoudige handelingen  
Golfplaten zijn een hechtgebonden toepassing, deze dienen voorzichtig te worden verwijderd zonder te breken/slijpen om vezelvrijgave te vermijden. De ruimte of het materiaal die zich onder de golfplaten bevindt kan mogelijks gecontamineerd zijn door vezelvrijgave van deze toepassing.

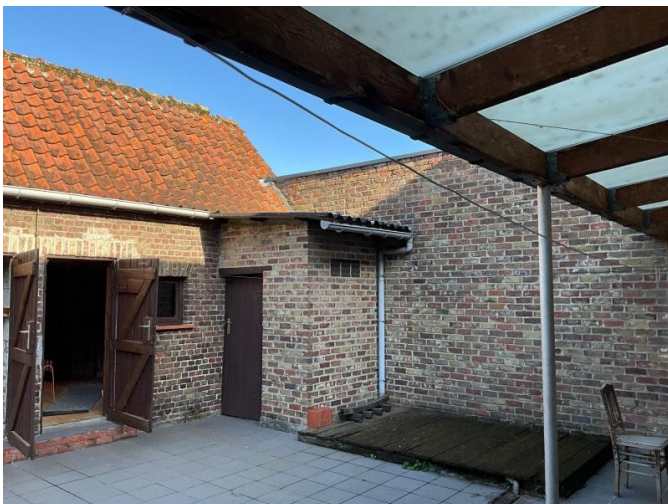
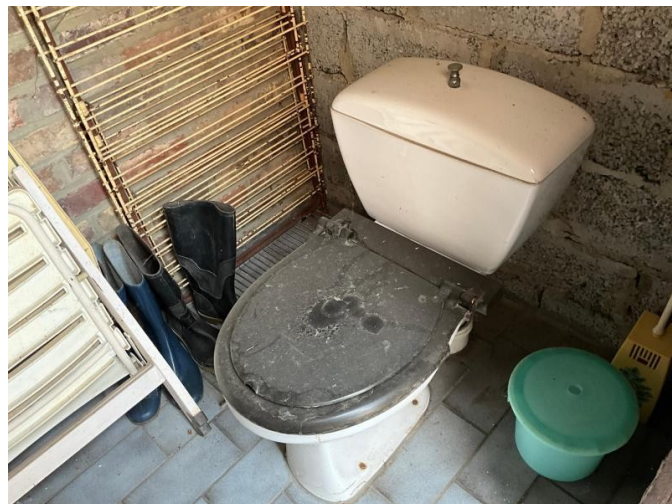
Het asbestmateriaal valt onder de mijlpaal van 2040.

Eindbeoordeling materiaalrisico	Zeer laag materiaalrisico en/of zeer lage kans op vezelvrijgave
---------------------------------	---

Gebondenheid	Categorie 1: hechtgebonden in oorsprong
Asbestsoort (vezeltype)	Alleen chrysotiel
Asbestconcentratie	Laag (< 50%)
Afschermingsgraad van het gehele materiaal	Geheel of deels (ook) vrij aan de binnenlucht
Toestand van het materiaal	Onbeschadigd, niet verweerd

Beschrijving	Toiletzitting
Omgeving	Binnen
Primaire drager	Sanitaire infrastructuur en uitrusting (toe- en afvoer)
Asbestmateriaal	Plaat, paneel, tablet - Type Bakeliet
Bindmiddel van asbestmateriaal	Kunststof of -hars
Gebondenheid op basis van bindmiddel	Hecht
Hoeveelheid (oppervlakte - dikte - aantal)	• 0,50 m <sup>2</sup> - 1,00 cm - 1 stuk
Totaal volume	0,005 m <sup>3</sup>
Eenvoudig bereikbaar	Ja
Bevestigingswijze	• Geschroefd
Identificatiemethode	Vaststelling zonder monsternamen
Destructieve handeling voor identificatie	Nee
Opmerking	Het betreft een (ruwe) schatting van de hoeveelheid, de opgegeven hoeveelheid kan niet gebruikt worden voor meetstaat.

- Verwijder dit asbestmateriaal zo snel mogelijk. Volg de toestand goed op.

- Eenvoudige handelingen: mag via doe-het-zelf of door werknemer(s) met opleidingsattest eenvoudige handelingen  
Bakeliet is een hechtgebonden toepassing. Deze dienen voorzichtig te worden verwijderd zonder te breken.

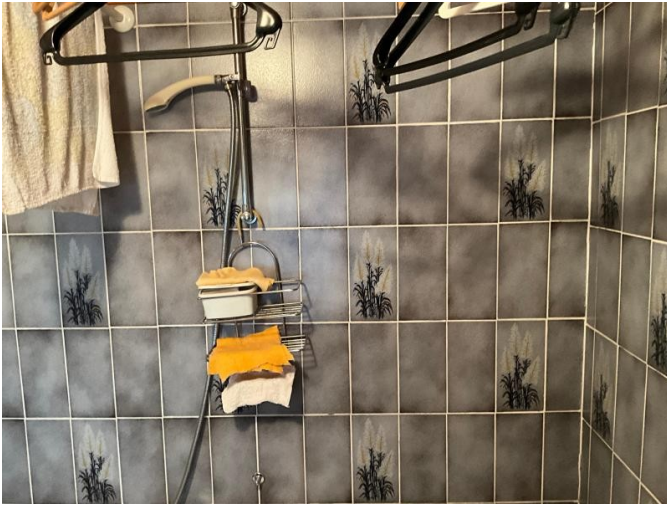
De gebruikte tegellijm van faiencetegels kan asbest bevatten, het betreft een niet-destructief onderzoek, hierdoor kon deze niet visueel vastgesteld of bemonsterd worden.

Identificatiemethode	Redelijk vermoeden
Primaire drager	Binnenwand
(Asbest)materiaal	In-situ afwerkingslagen - Lijm laag
Bindmiddel	Lijm
Gebondenheid bindmiddel	Hecht

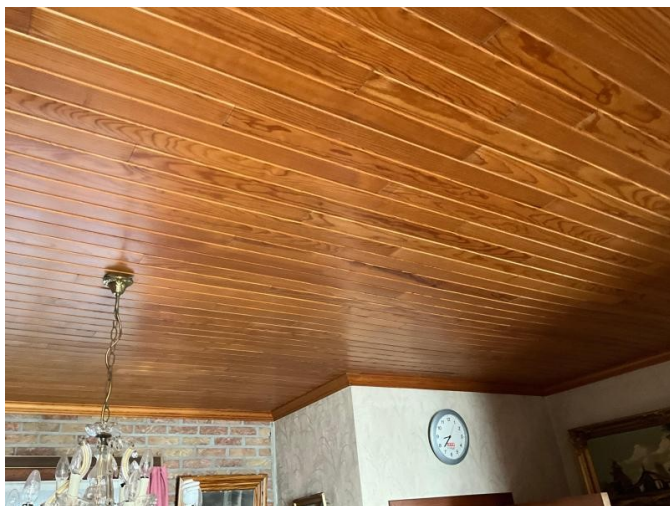
Alle plafonds zijn van houten planchetten of kunststof in keuken en badkamer

Identificatiemethode	Vaststelling & expertise (niet-asbestverdacht)
Primaire drager	Plafond

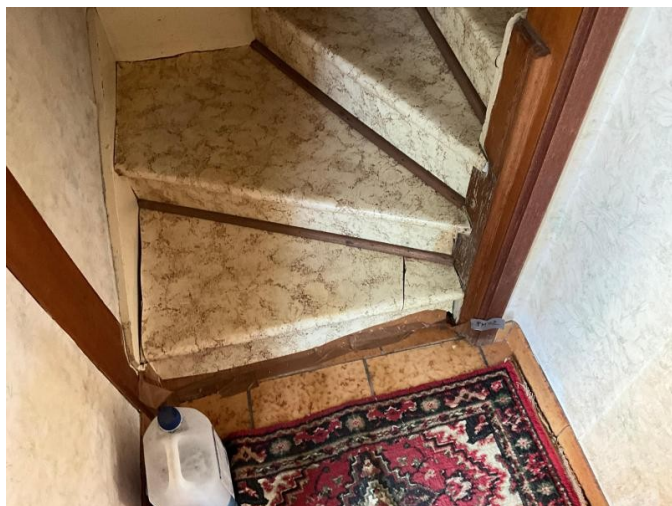
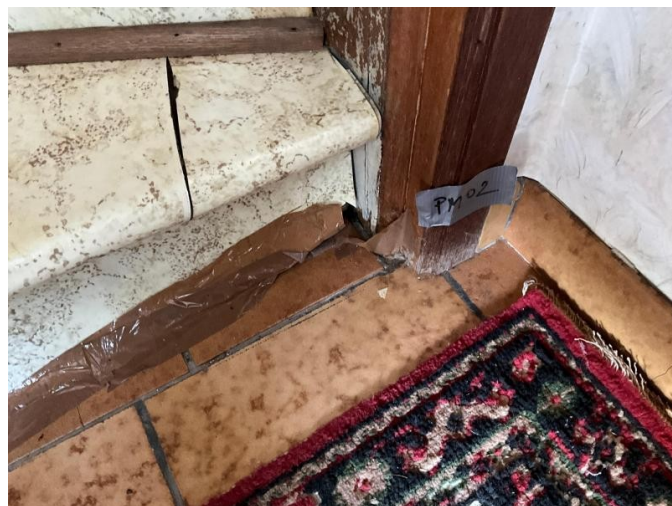
## Fiche 7: Vinyl vloer +1 & trap

Geen asbest

#	Type	Referentie	Resultaat
7.1	Puntmonster	PM02	Geen asbest

<b>Beschrijving</b>	Vinyl vloer +1 & trap
<b>Omgeving</b>	Binnen
<b>Primaire drager</b>	Vloer
<b>Bindmiddel van materiaal</b>	Kunststof of -hars
<b>Gebondenheid op basis van bindmiddel</b>	Hecht
<b>Hoeveelheid (oppervlakte - aantal)</b>	<ul style="list-style-type: none"><li>• 40,00 m<sup>2</sup> - 1 stuk</li></ul>
<b>Totale oppervlakte</b>	40,00 m <sup>2</sup>
<b>Identificatiemethode</b>	Vaststelling met monstername
<b>Destructieve handeling voor identificatie</b>	Nee
<b>Opmerking</b>	Het betreft een (ruwe) schatting van de hoeveelheid, de opgegeven hoeveelheid kan niet gebruikt worden voor meetstaat.

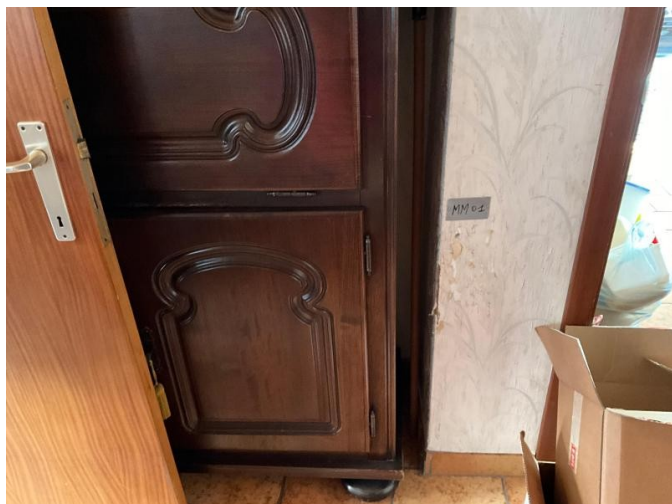
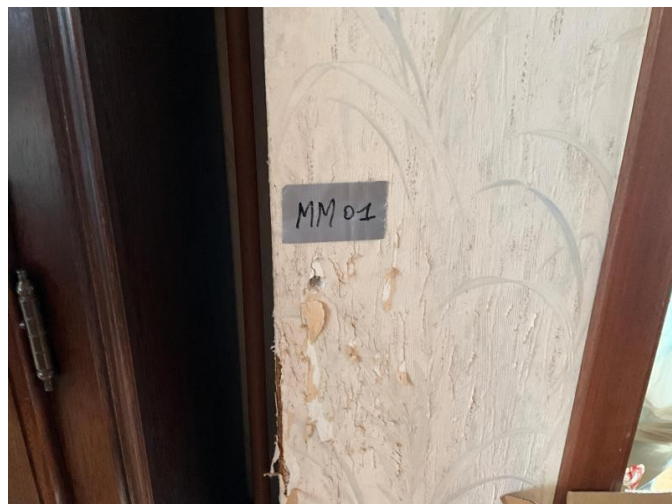
## Fiche 8: Pleistewerk muren

Geen asbest

#	Type	Referentie	Resultaat
8.1	Mengmonster	MM01	Geen asbest

Beschrijving	Pleistewerk muren
Omgeving	Binnen
Primaire drager	Binnenwand
Bindmiddel van materiaal	Gips - kalk
Gebondenheid op basis van bindmiddel	Niet-hechtgebonden
Hoeveelheid (oppervlakte - dikte - aantal)	• 120,00 m <sup>2</sup> - 1,00 cm - 1 stuk
Totaal volume	1,20 m <sup>3</sup>
Identificatiemethode	Vaststelling met monstername
Destructieve handeling voor identificatie	Nee
Opmerking	Het betreft een (ruwe) schatting van de hoeveelheid, de opgegeven hoeveelheid kan niet gebruikt worden voor meetstaat.
