Asbestinventarisatetest

Geraard Mercatorstraat 46, 9000 Gent

Attestnummer : 20251016-000061.000

Uitgegeven op : 16.10.2025

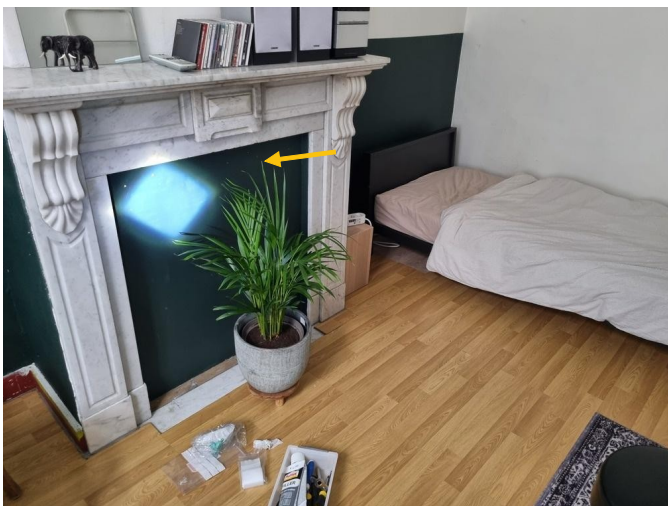
Situeringfoto

Tijdelijke beperking

Reden: Het te onderzoeken materiaal situeert zich hoger dan 3,50 m te rekenen vanaf een veilige ondergrond

Uitleg van de asbestdeskundige: De binnenzijde van een schouw is in een niet-destructief onderzoek enkel inspecteerbaar langs de opening in het dak. Inspectie op dergelijke hoogte behoort niet tot de inspanningsverplichting van een onderzoek voor opmaak van een asbestattest voor overdracht. We kunnen dus geen uitspraak doen over al dan niet aanwezige asbestverdachte materialen in deze ruimte.

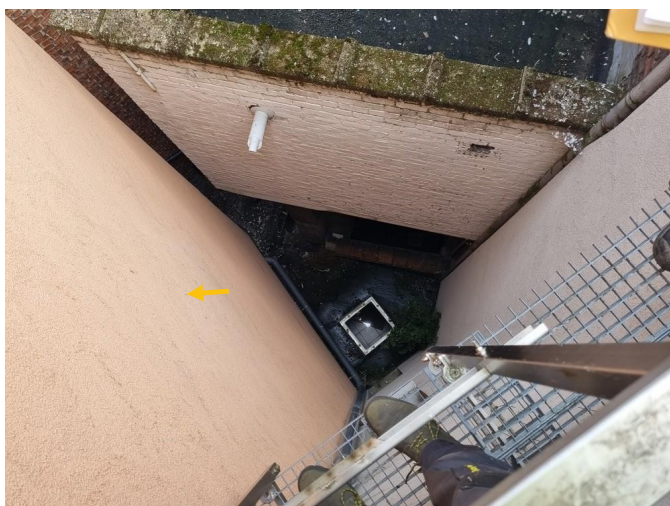
Vrije foto

Met bewijsdocumenten kon worden aangetoond dat de crepi op de achtergevel na 2016 werd aangebracht en bijgevolg als asbestvrij kan worden beschouwd.

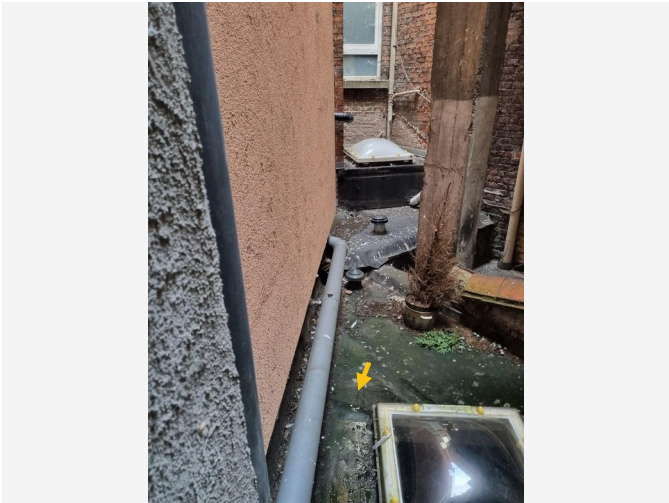
Vrije foto

De toplaag van deze dakbedekking bestaat uit een niet asbestverdacht materiaal. Onder deze toplaag kunnen zich echter asbestverdachte materialen bevinden.

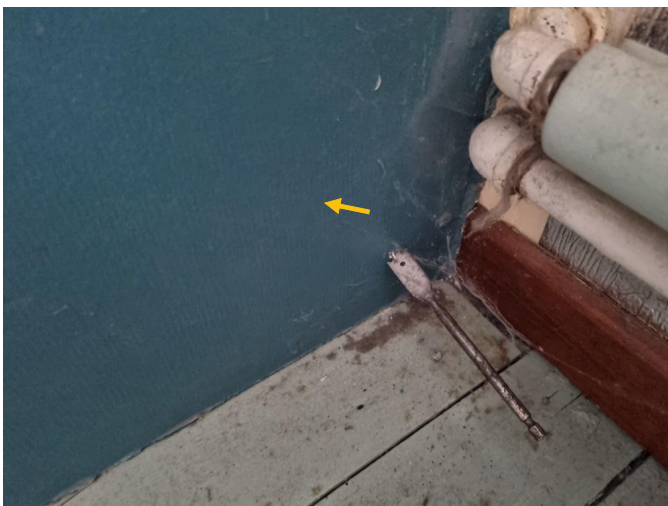
Vrije foto

Bij identificatie van deze beplating werd gips vastgesteld, en niet asbestverdacht plaatmateriaal.

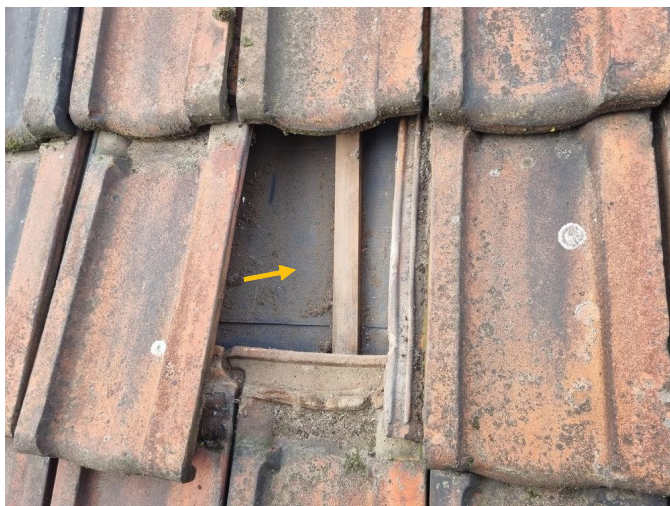
Vrije foto

Tijdens de inspectie van dit gebouw kon worden vastgesteld dat er geen asbestverdacht onderdak aanwezig is in de dakstructuur van de woning.

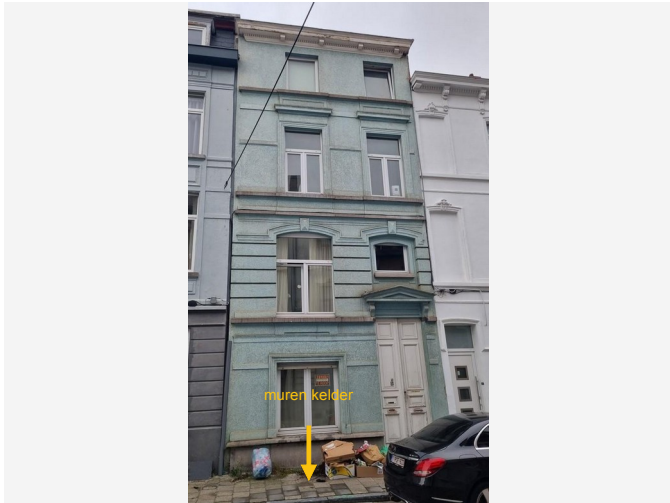
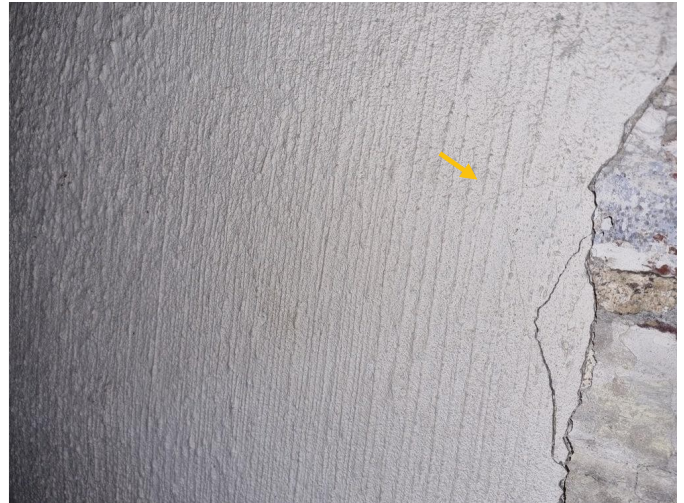
Geen asbest

#	Type	Referentie	Resultaat
6.1	Mengmonster	2-MM-CP-GI	Geen asbest

Beschrijving	Pleisterwerk cement binnenmuren
Omgeving	Binnen
Primaire drager	Binnenwand
Bindmiddel van materiaal	Cement
Gebondenheid op basis van bindmiddel	Hecht
Hoeveelheid (gewicht - aantal)	<ul style="list-style-type: none">• 660,00 kg - 1 stuk
Totaal gewicht	660,00 kg
Identificatiemethode	Vaststelling met monstername
Destructieve handeling voor identificatie	Nee
Opmerking	Hoeveelheid kan wat afwijken van de realiteit en is niet bedoeld voor gebruik in het kader van een meetstaat voor werken.

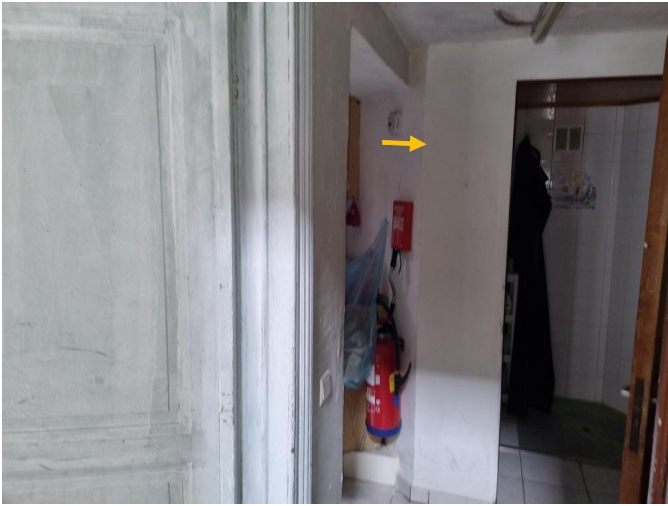
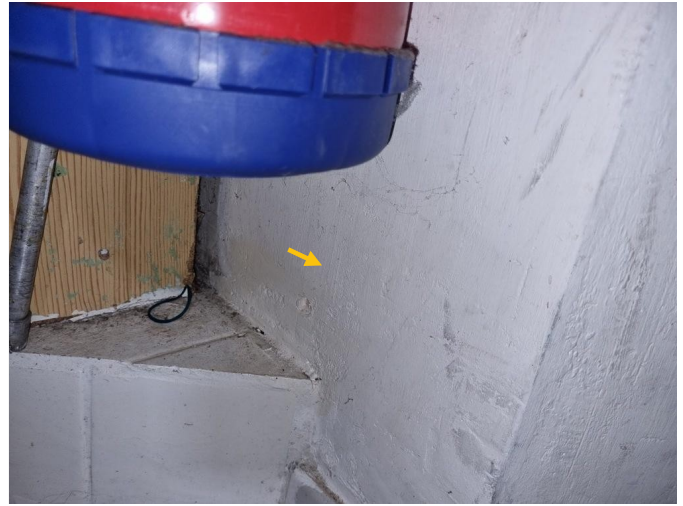
Geen asbest

#	Type	Referentie	Resultaat
7.1	Mengmonster	1-MM-PM-GI	Geen asbest

Beschrijving	Pleisterwerk gips binnenmuren
Omgeving	Binnen
Primaire drager	Binnenwand
Bindmiddel van materiaal	Gips - kalk
Gebondenheid op basis van bindmiddel	Niet-hechtgebonden
Hoeveelheid (oppervlakte - dikte - aantal)	• 180,00 m ² - 0,50 cm - 1 stuk
Totaal volume	0,90 m ³
Identificatiemethode	Vaststelling met monstername
Destructieve handeling voor identificatie	Nee
Opmerking	<p>Hoeveelheid kan afwijken van de realiteit en is niet bedoeld voor gebruik in het kader van een meetstaat voor werken. Achter beplating zoals bvb gips- of houtvezelplaten of plafondtegels, kan zich meer pleisterwerk bevinden. Er werden stalen van het pleisterwerk genomen op volgende plaatsen:</p> <ul style="list-style-type: none">- individuele ruimte: staalname in slaapkamer;- natte ruimte: staalname in keuken;- trappenhal: niet aanwezig;- stooklokaal: niet aanwezig. <p>Er kon geen pleisterwerk op de plafonds worden waargenomen.</p>
