# Asbestinventarisatetest

Camberg 44, 9400 Ninove

Attestnummer : 20230323-000778.000

Uitgegeven op : 23.03.2023

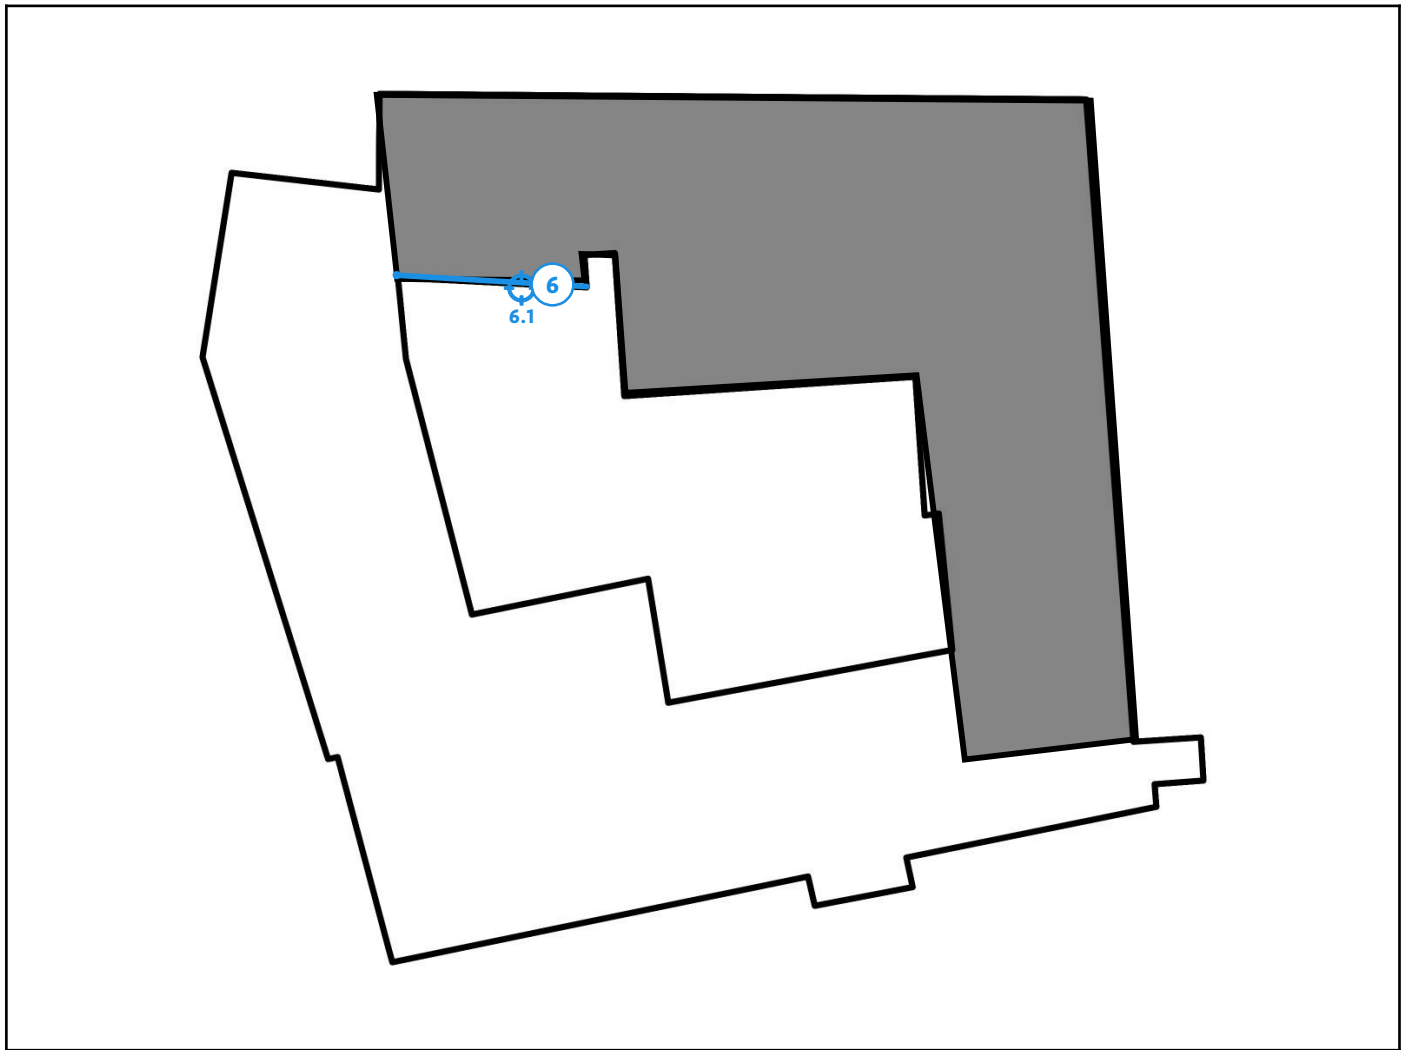
## Plan 1.1: Hoofdgebouw plan

| Beschrijving | Type | Actie |
|---|---|---|
| 6. Crepi | Geen asbest | - |
| 6.1 Code: 002 | Mengmonster | - |

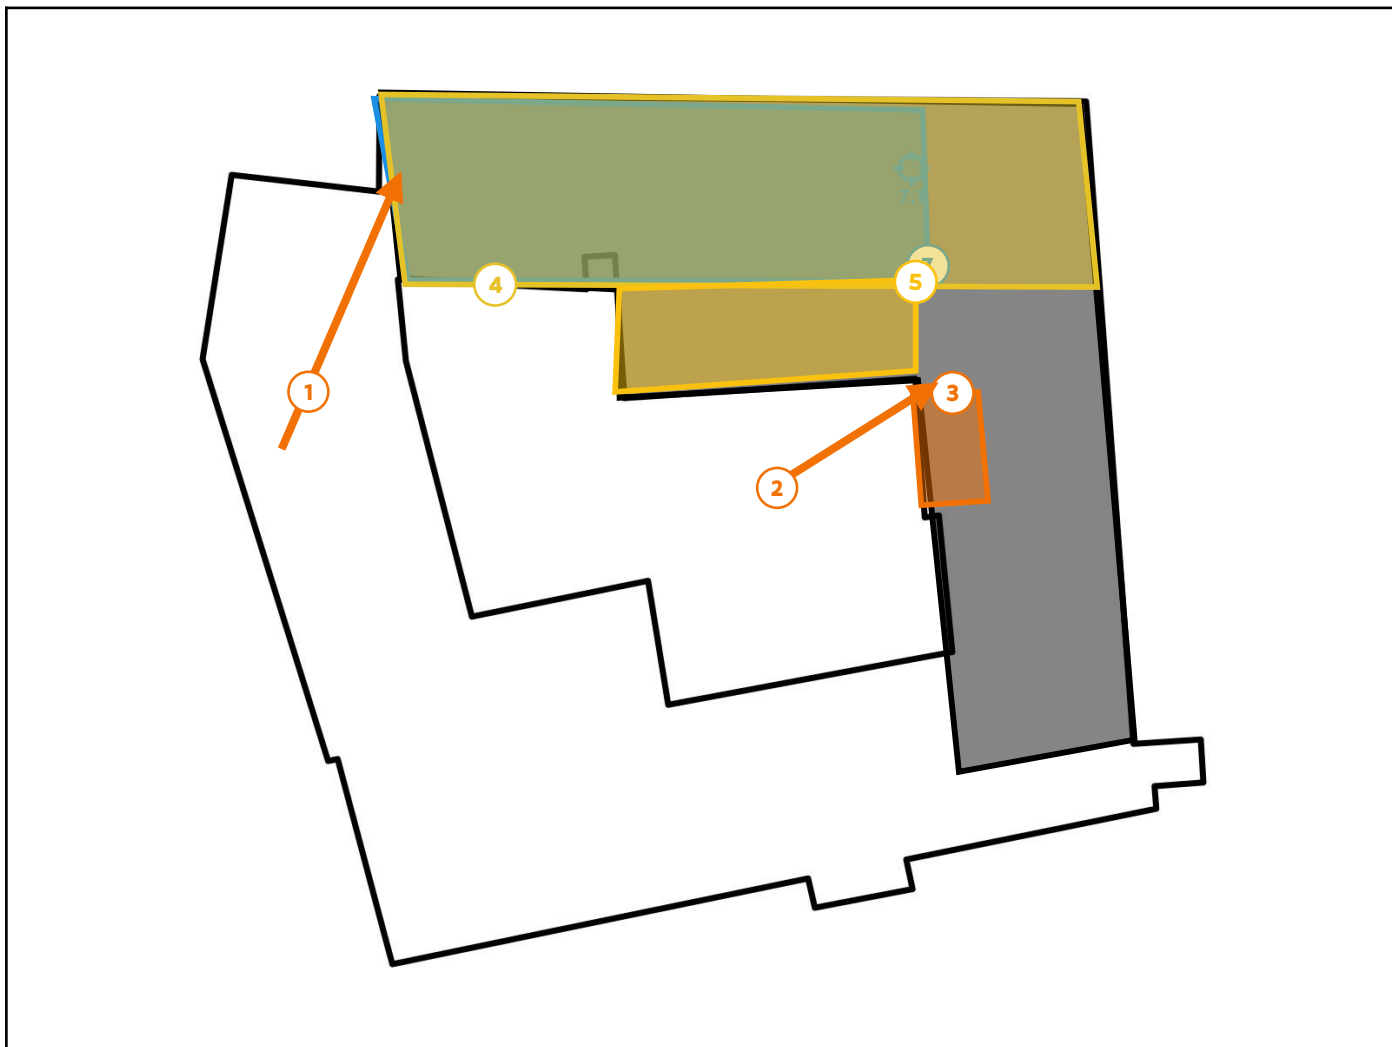
## Plan 1.2: Hoofdgebouw plan

| Beschrijving | Type | Actie |
|---|---|---|
| 1. Schouwpijp | Asbestmateriaal | Verwijderen |
| 2. Schouwpijp | Asbestmateriaal | Verwijderen |
| 3. Leien | Asbestmateriaal | Verwijderen |
| 4. Onderdak | Asbestmateriaal | Zorgvuldig beheren |
| 5. Aanbouw | Uitsluiting | - |
| 7. Pleister | Geen asbest | - |

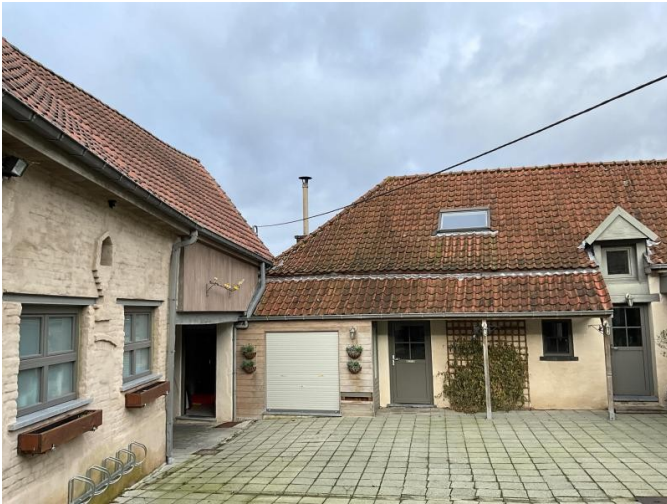
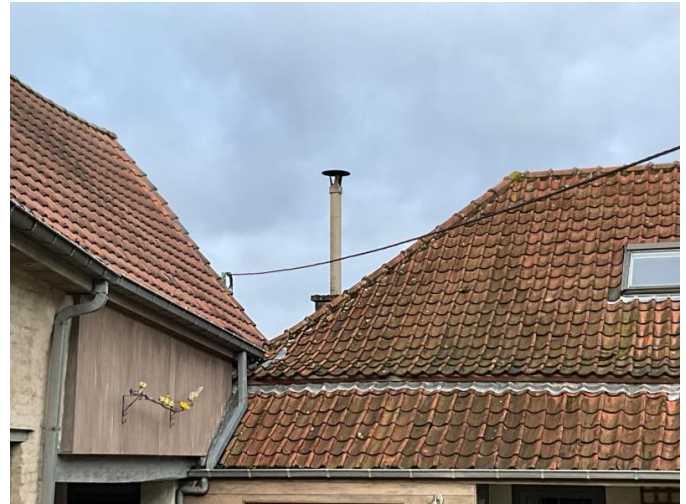
| Fiche 1: Schouwpijp..... | 11 |

| Eindbeoordeling materiaalisico | Laag materiaalisico en/of verlaagde kans op vezelvrijgave |

| Gebondenheid | Categorie 1: hechtgebonden in oorsprong |
| Asbestsoort (vezeltype) | Crocidoliet aanwezig |
| Asbestconcentratie | Laag (< 50%) |
| Afschermingsgraad van het gehele materiaal | Geheel of deels vrij aan de buitenlucht |
| Toestand van het materiaal | Licht beschadigd, licht verweerd. Intact materiaal type Pical – asbestboard of categorie III 'gebondenheid' |

| Beschrijving | Schouwpijp |
| Asbestmateriaal | Rookgaskanaal |
| Hoeveelheid (lengte - omtrek - dikte - aantal) | <ul style="list-style-type: none"><li>• 2,00 m - 80,00 cm - 1,00 cm - 1 stuk</li></ul> |

Het asbestmateriaal valt onder de mijlpaal van 2034.

Verwijderen

- Zorg voor een veilig beheer. Vermijd het beschadigen van het asbestmateriaal. Controleer de toestand jaarlijks op wijzigingen.

- Eenvoudige handelingen: mag via doe-het-zelf of door werknemer(s) met opleidingsattest eenvoudige handelingen  
Bij verwijderen: met zorg behandelen, mondkapje en handschoenen dragen en in afgesloten zak naar containerpark brengen en in container voor asbest deponeren.

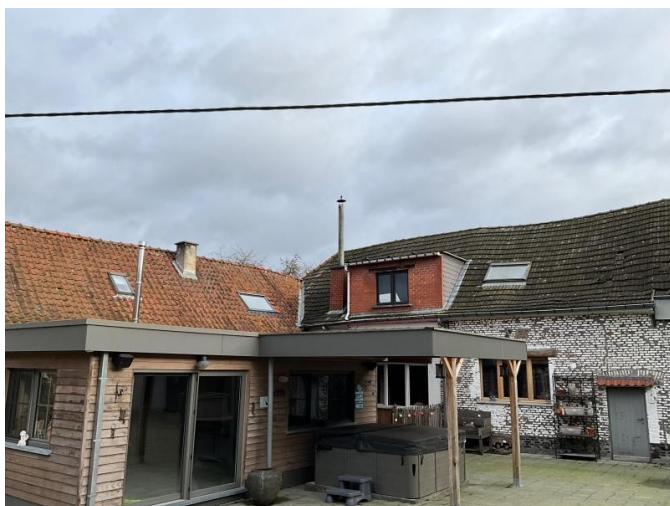
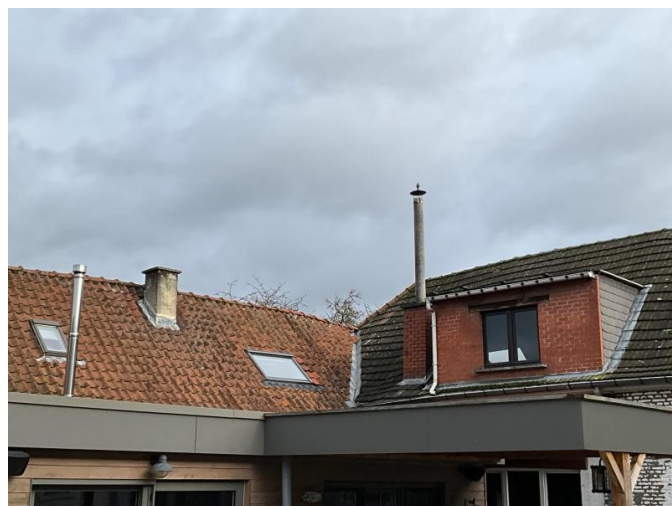
| Fiche 2: Schouwpijp..... | 14 |

| Eindbeoordeling materiaalisico | Laag materiaalisico en/of verlaagde kans op vezelvrijgave |

| Gebondenheid | Categorie 1: hechtgebonden in oorsprong |
| Asbestsoort (vezeltype) | Crocidoliet aanwezig |
| Asbestconcentratie | Laag (< 50%) |
| Afschermingsgraad van het gehele materiaal | Geheel of deels vrij aan de buitenlucht |
| Toestand van het materiaal | Licht beschadigd, licht verweerd. Intact materiaal type Pical – asbestboard of categorie III 'gebondenheid' |

| Beschrijving | Schouwpijp |
| Asbestmateriaal | Rookgaskanaal |
| Hoeveelheid (lengte - omtrek - dikte - aantal) | <ul style="list-style-type: none"><li>• 2,00 m - 80,00 cm - 1,00 cm - 1 stuk</li></ul> |

Het asbestmateriaal valt onder de mijlpaal van 2034.

Verwijderen

- Zorg voor een veilig beheer. Vermijd het beschadigen van het asbestmateriaal. Controleer de toestand jaarlijks op wijzigingen.

- Eenvoudige handelingen: mag via doe-het-zelf of door werknemer(s) met opleidingsattest eenvoudige handelingen  
Bij verwijderen: met zorg behandelen, mondkapje en handschoenen dragen en in afgesloten zak naar containerpark brengen en in container voor asbest deponeren.

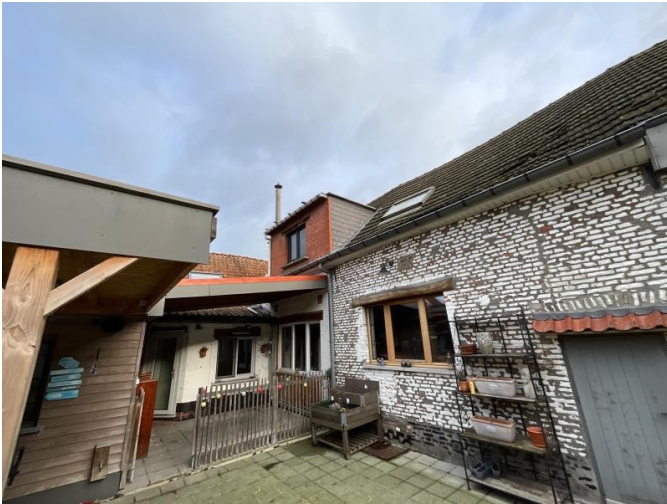
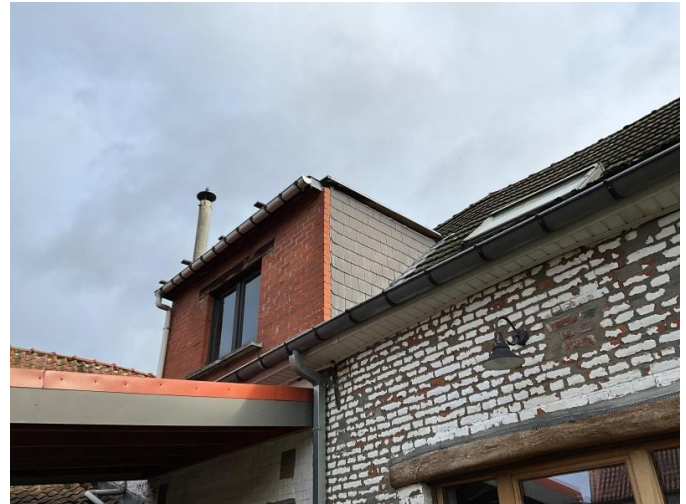
| Fiche 3: Leien..... | 17 |

| Eindbeoordeling materiaalarisico | Laag materiaalarisico en/of verlaagde kans op vezelvrijgave |

| Gebondenheid | Categorie 1: hechtgebonden in oorsprong |
| Asbestsoort (vezeltype) | Crocidoliet aanwezig |
| Asbestconcentratie | Laag (< 50%) |
| Toestand van het materiaal | Onbeschadigd, niet verweerd |

| Beschrijving | Leien |
| Asbestmateriaal | Dak- en gevelbekleding - Lei, shingle |
| Hoeveelheid (oppervlakte - aantal) | • 2,00 m <sup>2</sup> - 1 stuk |

Het asbestmateriaal valt onder de mijlpaal van 2034.

Verwijderen

- Zorg voor een veilig beheer. Vermijd het beschadigen van het asbestmateriaal. Controleer de toestand jaarlijks op wijzigingen.

- Eenvoudige handelingen: mag via doe-het-zelf of door werknemer(s) met opleidingsattest eenvoudige handelingen  
Bij verwijderen: met zorg behandelen, mondkapje en handschoenen dragen en in afgesloten zak naar containerpark brengen en in container voor asbest deponeren.

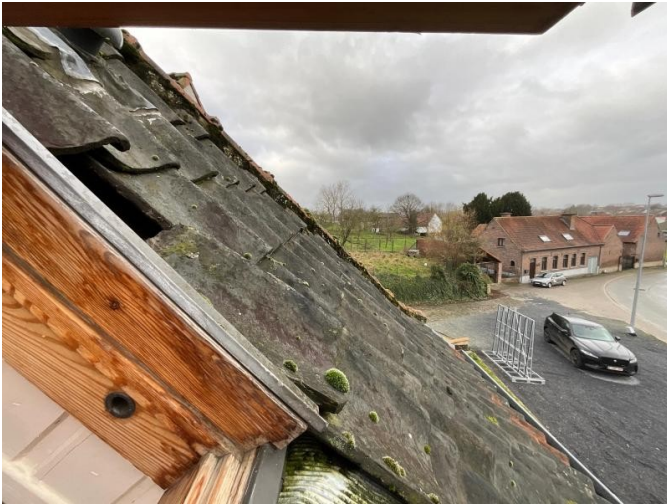
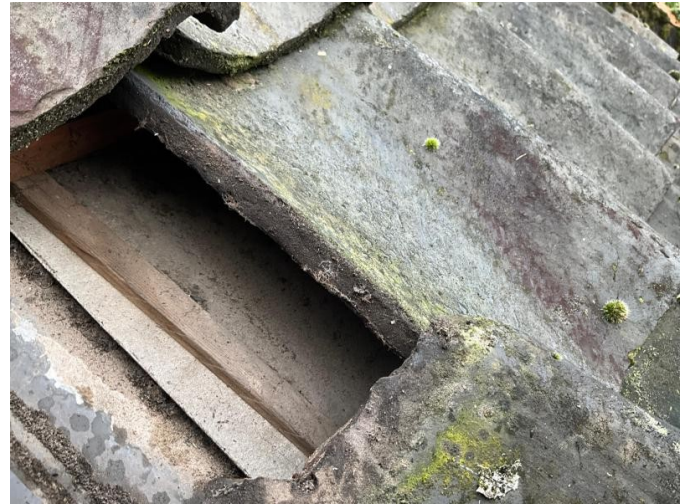
| Fiche 4: Onderdak..... | 20 |

| Eindbeoordeling materiaalarisico | Zeer laag materiaalarisico en/of zeer lage kans op vezelvrijgave |

| Gebondenheid | Categorie 1: hechtgebonden in oorsprong |
| Asbestsoort (vezeltype) | Crocidoliet aanwezig |
| Asbestconcentratie | Laag (< 50%) |
| Afschermingsgraad van het gehele materiaal | Stootvaste afscherming of omkasting |
| Toestand van het materiaal | Onbeschadigd, niet verweerd |

| Beschrijving | Onderdak |
| Asbestmateriaal | Plaat, paneel, tablet - Type Menuiserite |
| Hoeveelheid (oppervlakte - dikte - aantal) | • 200,00 m <sup>2</sup> - 0,50 cm - 1 stuk |

Het asbestmateriaal valt onder de mijlpaal van 2040.

Zorgvuldig beheren

- Zorg voor een veilig beheer. Vermijd het beschadigen van het asbestmateriaal. Controleer de toestand jaarlijks op wijzigingen.

- Eenvoudige handelingen: mag via doe-het-zelf of door werknemer(s) met opleidingsattest eenvoudige handelingen  
In geval dit wordt verwijderd: met zorg behandelen, mondkapje en handschoenen dragen, in afgesloten zak naar containerpark brengen en in container voor asbest deponeren. Het mag enkel losgeschroefd worden en men mag er niet in slijpen of breken.

Indien het niet kan losgeschroefd worden, mag dit enkel door een erkende asbestverwijderaar worden gedemonteerd.

Bij het saneren of verwijderen geldt een absoluut verbod om stof te veroorzaken door in het materiaal te slijpen of af te schuren.

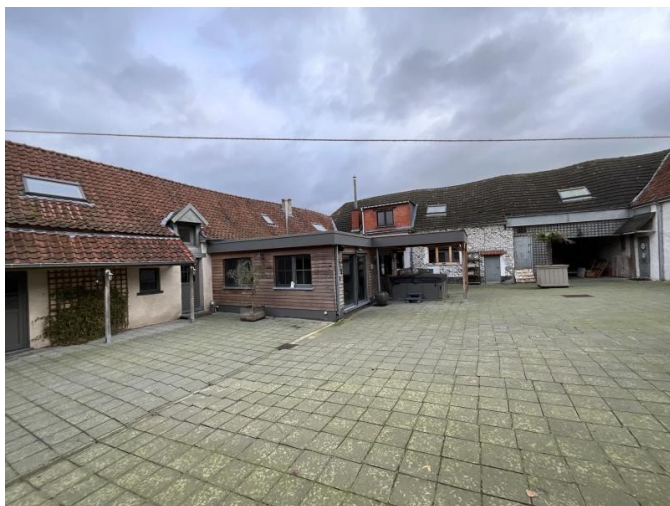
| Fiche 5: Aanbouw..... | 24 |

### Uitgesloten van inspectie

**Bouwjaar:** 2010

*Constructies gebouwd vanaf 2001 moeten niet onderzocht worden*

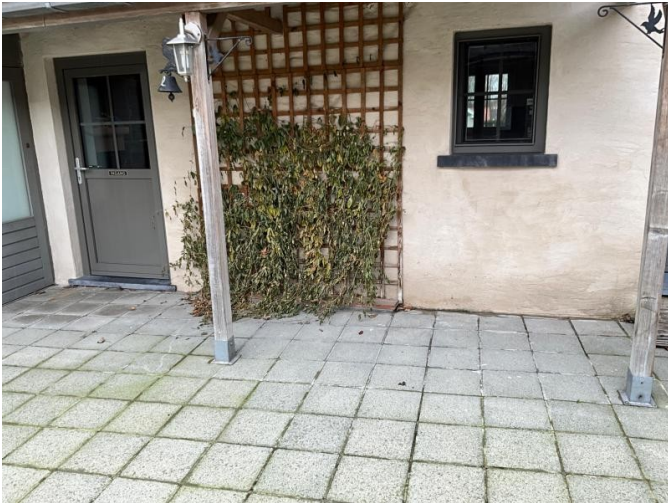
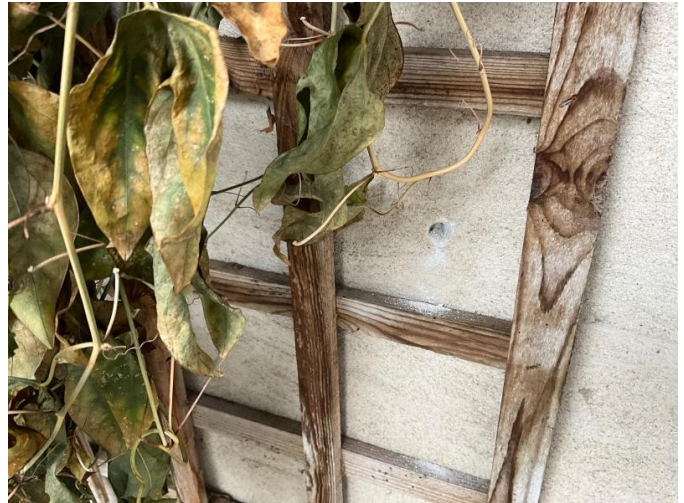
## Fiche 6: Crepi

Geen asbest

| # | Type | Referentie | Resultaat |
|---|---|---|---|
| 6.1 | Mengmonster | 002 | Geen asbest |

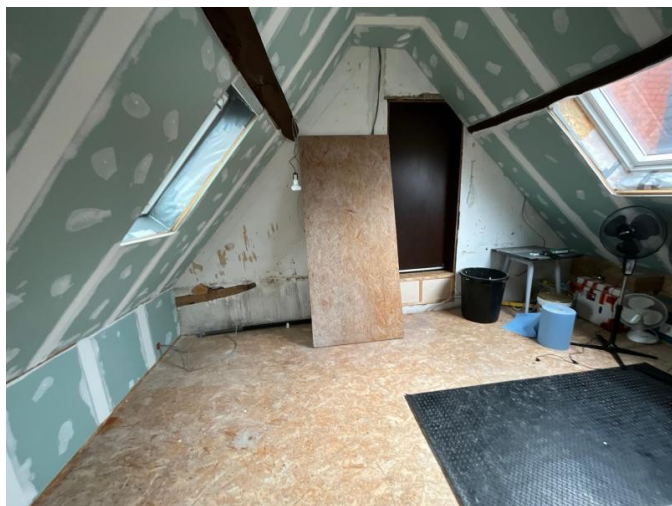
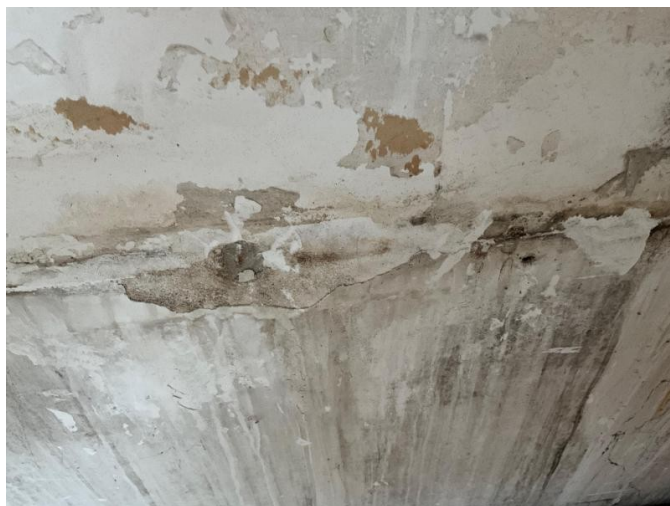
## Fiche 7: Pleister

Geen asbest

| # | Type | Referentie | Resultaat |
|---|---|---|---|
| 7.1 | Mengmonster | 001 | Geen asbest |
