Asbestinventarisatetest

Bereidersstraat 10, 9600 Ronse

Attestnummer : 20250225-000008.000

Zone 1: woning

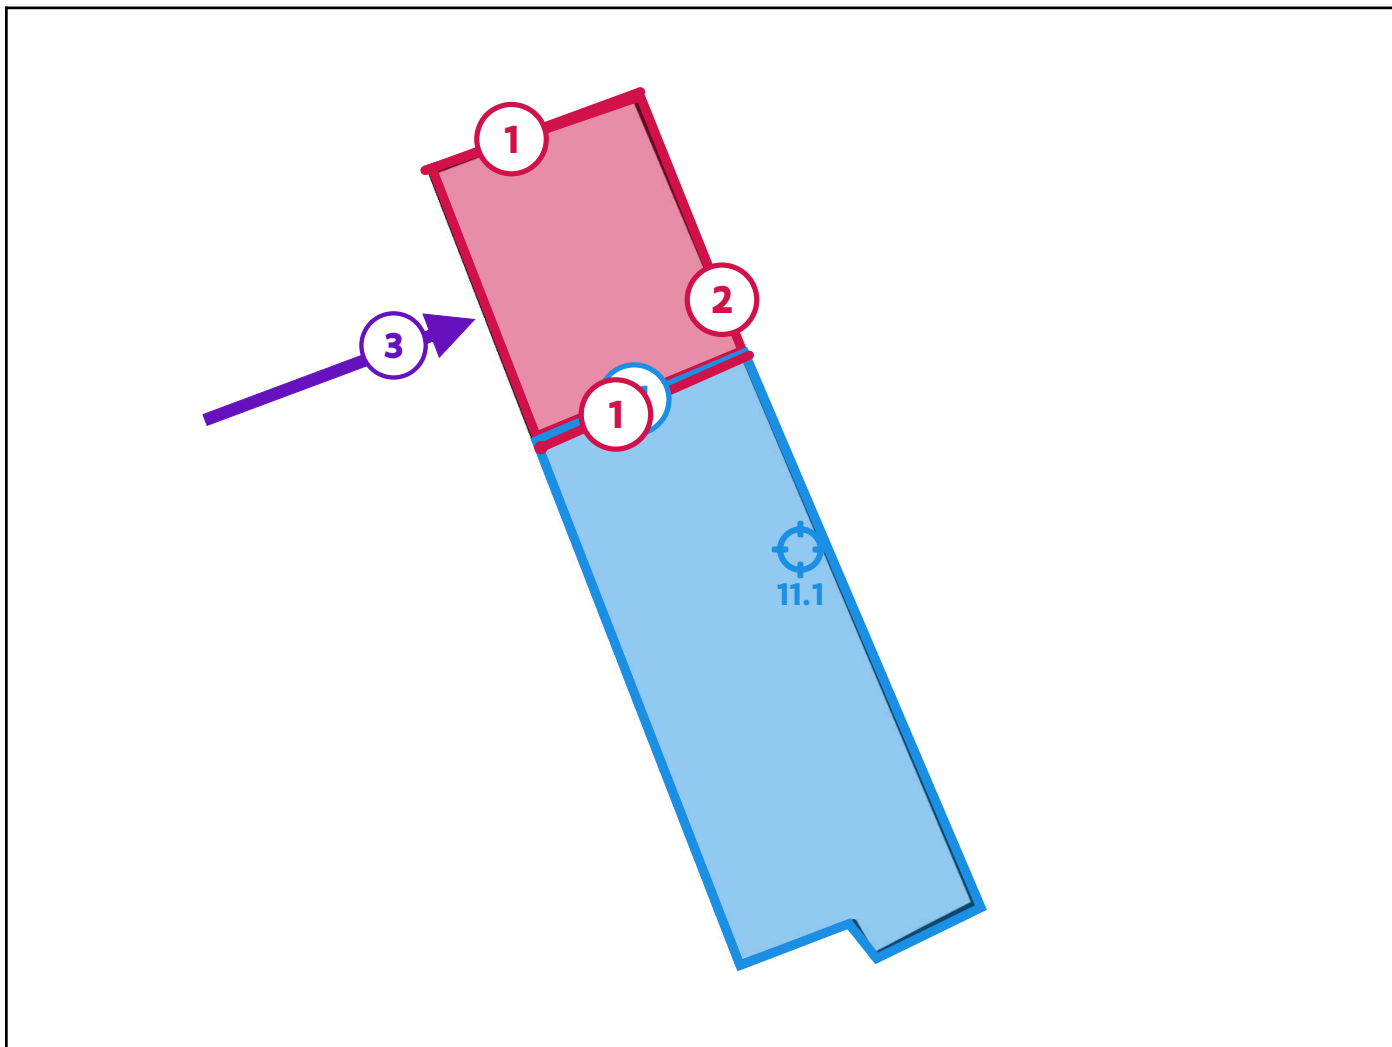
Plan 1.10: woning dakplan

Beschrijving	Type	Actie
1. Slib/sediment dakgoot	Asbestmateriaal	Dringend verwijderen
2. Daklei (visueel vastgesteld)	Asbestmateriaal	Dringend verwijderen
3. schouw	Beperking	-
11. Roofing (met staalname)	Geen asbest	-
11.1 Code: 02	Puntmonster	-

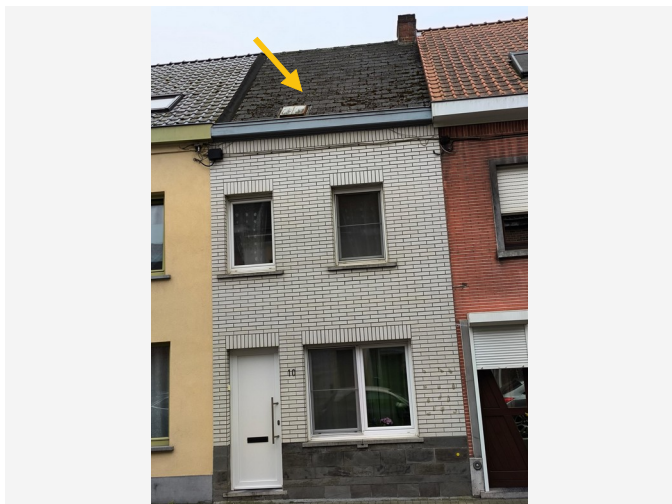
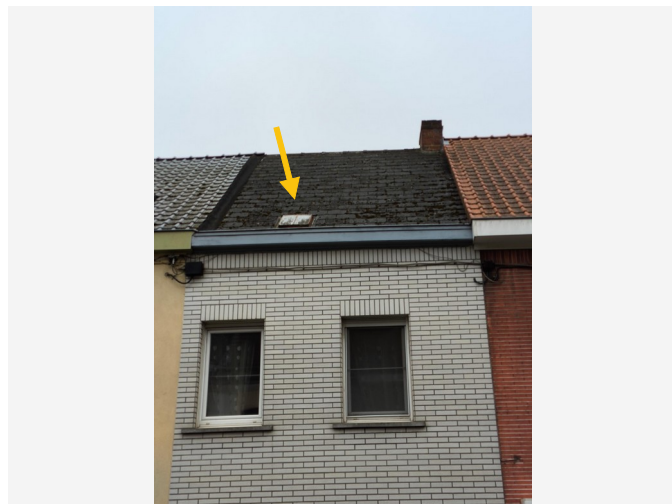
Het asbestmateriaal valt onder de mijlpaal van 2034.

Reinigen/afschuren/ontmossen leien (leien mogen op geen enkele manier gereinigd of afgeschuurd worden. Totaalverbod sinds 27 april 2019)

Eindbeoordeling materiaalrisico	Hoog materiaalrisico en/of hoge kans op vezelvrijgave
---------------------------------	---

Gebondenheid	Categorie 1: hechtgebonden in oorsprong
Asbestsoort (vezeltype)	Crocidoliet aanwezig
Asbestconcentratie	Laag (< 50%)
Afschermingsgraad van het gehele materiaal	Geheel of deels (ook) vrij aan de binnenlucht
Toestand van het materiaal	Matig beschadigd, matig verweerd

Beschrijving	Daklei (visueel vastgesteld)
Omgeving	Buiten
Primaire drager	Schuin dak
Asbestmateriaal	Dak- en gevelbekleding - Lei, shingle
Bindmiddel van asbestmateriaal	Cement
Gebondenheid op basis van bindmiddel	Hecht
Hoeveelheid (oppervlakte - aantal)	<ul style="list-style-type: none">• 40,00 m² - 1 stuk
Totale oppervlakte	40,00 m ²
Eenvoudig bereikbaar	Ja
Bevestigingswijze	<ul style="list-style-type: none">• Geklemd
Identificatiemethode	Vaststelling zonder monstername
Destructieve handeling voor identificatie	Nee
Opmerking	De leien zijn visueel en volgens expertise als asbestverdacht beschouwd. De vermelde oppervlaktes, diktes en volumes betreffen een beredeneerde schatting. Er worden geen rechten verleend aan deze oppervlaktes/diktes/volumes.

- Verwijder dit asbestmateriaal zo snel mogelijk. Volg de toestand goed op.
- Hemelwater dat afspoelt van asbestcement daken of gevels kan asbestdeeltjes bevatten. Gebruik het enkel voor gesloten circuits (bv. spoelen toiletten). Reinig na het vervangen van het dak of de gevel de dakgoten en regenwaterput of -ton om asbesthoudend sediment of slib te verwijderen
- Voer bijkomende staalname(s) uit.

- Eenvoudige handelingen: mag via doe-het-zelf of door werknemer(s) met opleidingsattest eenvoudige handelingen
EH via doe-het zelf
- Standaard dragen van de nodige wegwerp beschermingsmiddelen FFP 3 masker , handschoenen en tyvec CAT III type 5-6
- Indien mogelijk de ondervloer afdekken , leien voorzichtig verwijderen, extra fixeren, niet breken , niet gooien, onmiddellijk verpakken of voorzichtig in container met asbest bag plaatsen.

Indien leien in slechte staat zijn en kans bestaat op breken : Eenvoudige handeling opgeleid personeel , alle werknemer(s) moeten wel beschikken over een opleidingsattest eenvoudige handelingen 8u

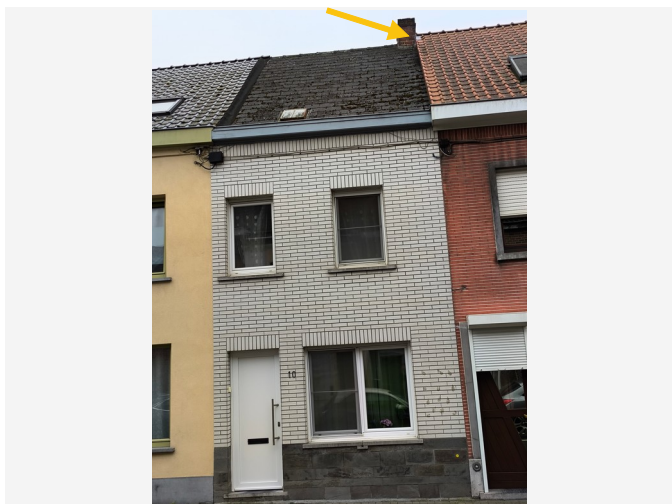
Situeringfoto

Tijdelijke beperking

Reden: Het te onderzoeken materiaal situeert zich hoger dan 3,50 m te rekenen vanaf een veilige ondergrond

Uitleg van de asbestdeskundige: Bij werken (dak of reiniging schouw) kan een stelling geplaatst worden, het is niet duidelijk of er asbestverdachte materialen aanwezig zijn in de schouw.

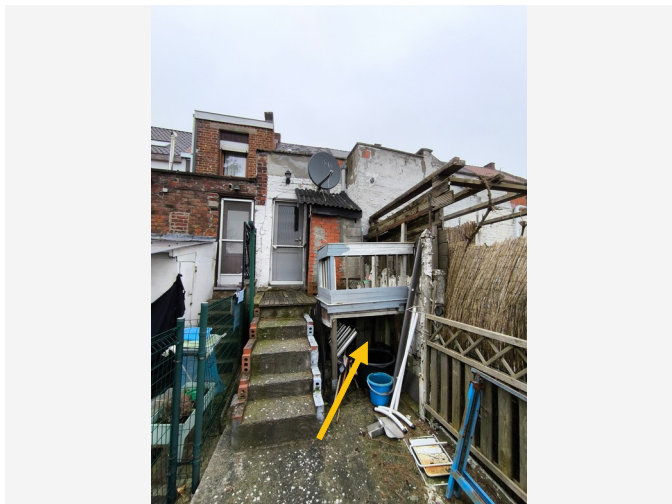
Situeringfoto

Permanente beperking

Reden: de inspectieruimte is lager dan 1,5 m

Uitleg van de asbestdeskundige: In het inspectieprotocol behoort een ruimte lager dan 1,5 m niet tot het onderzoek.

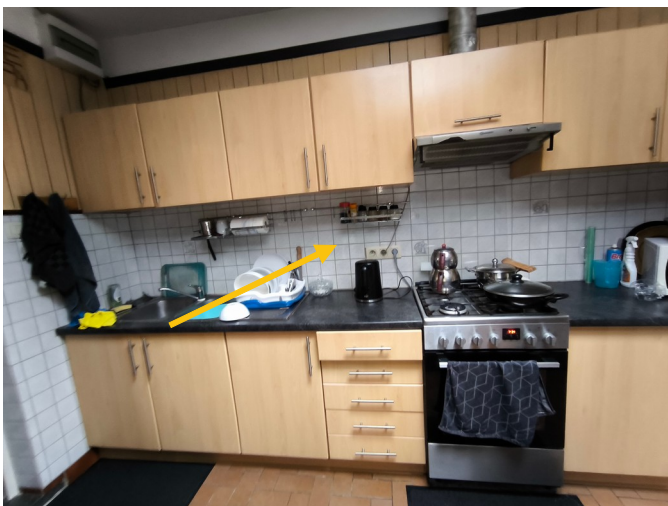
Vrije foto

In het inspectieprotocol is een monstername van tegellijm verplicht om dit te identificeren als niet-asbesthoudend. Er waren geen facturen ter beschikking die bevestigen dat de tegels na 2001 waren geplaatst. Er waren geen bestaande beschadigingen aan de wandtegels om de lijm voldoende te kunnen inspecteren. Om dit af te toetsen is het aangewezen om bij eventuele renovatiewerken aan de tegels verder onderzoek/staalname te laten uitvoeren ter controle.

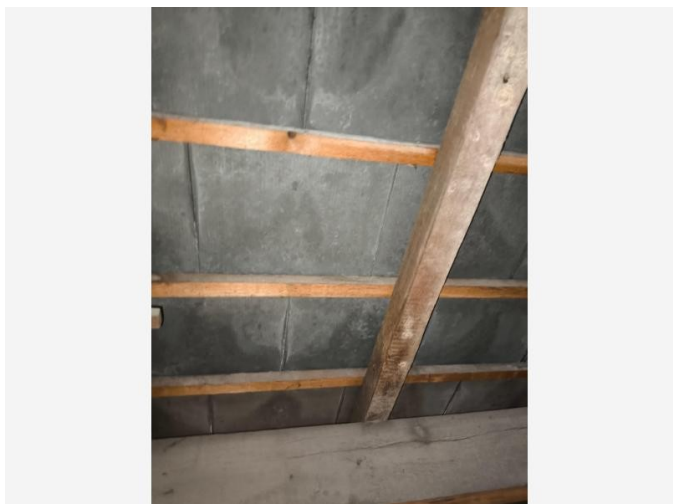
Vrije foto

Het dak werd gecontroleerd . Er is geen verdacht onderdak vastgesteld .

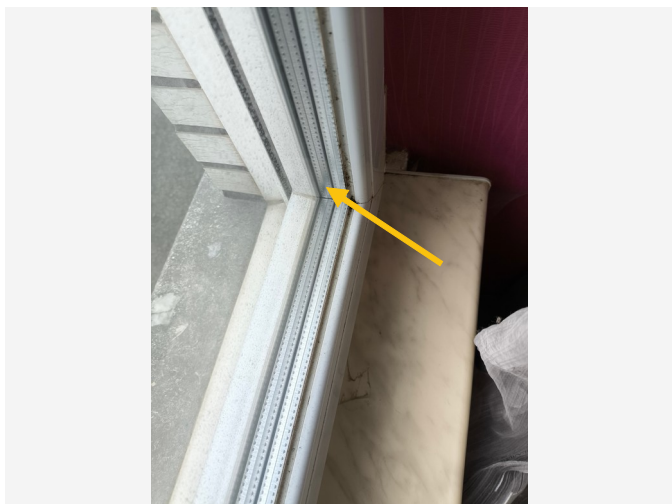
Vrije foto

De gebruikte siliconen kit is niet asbestverdacht

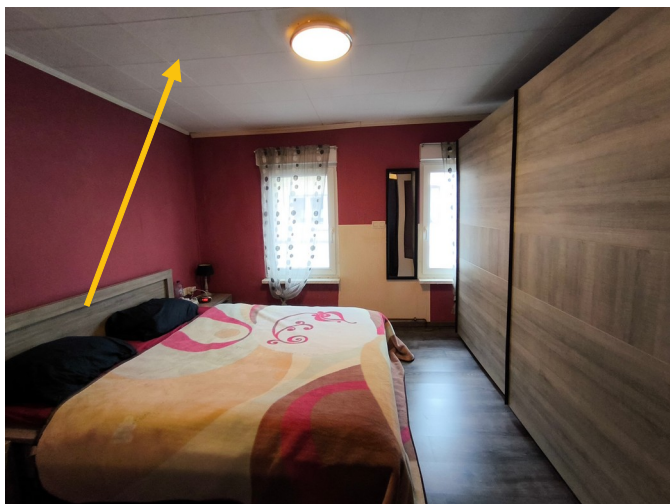
Vrije foto

Er zijn plafonds afgewerkt in plaatmateriaal. Het is niet duidelijk of er pleisterwerk of verdacht materiaal aanwezig is achter deze valse plafonds, het is aangewezen om bijkomend onderzoek uit te voeren bij werken.

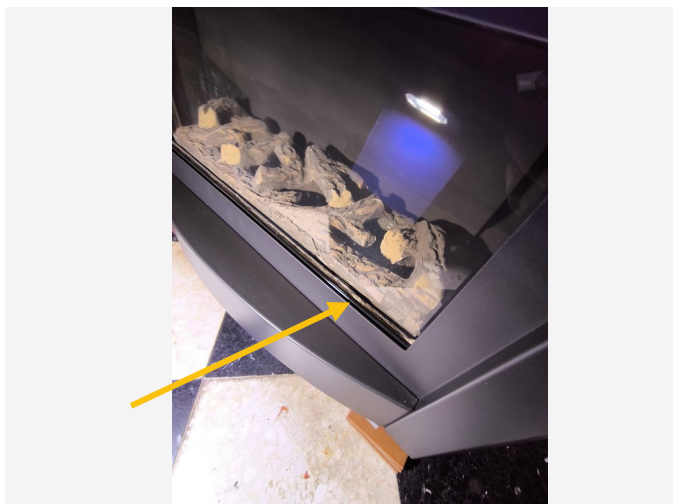
Vrije foto

de koord werd visueel herkend als een synthetische koord en is niet asbesthoudend.

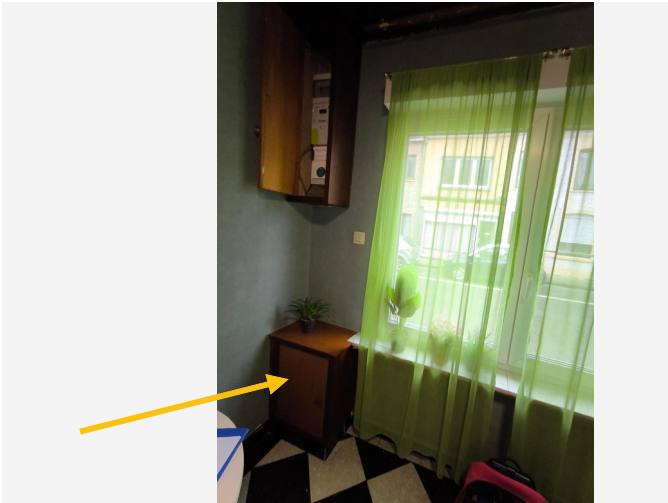
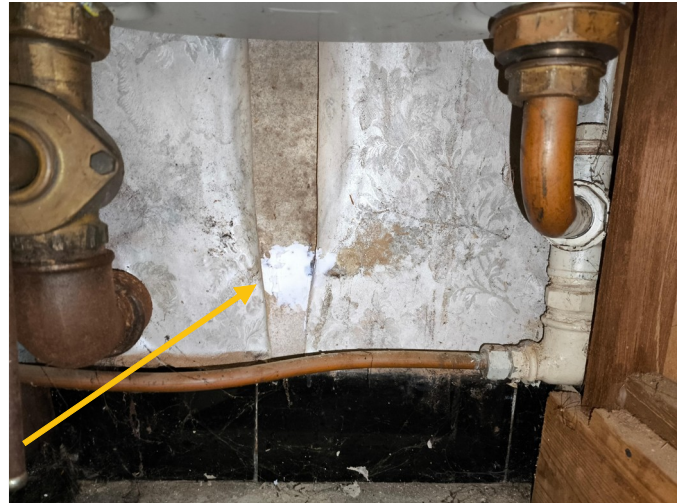
Fiche 10: Muurpleister

Geen asbest

#	Type	Referentie	Resultaat
10.1	Mengmonster	01	Geen asbest

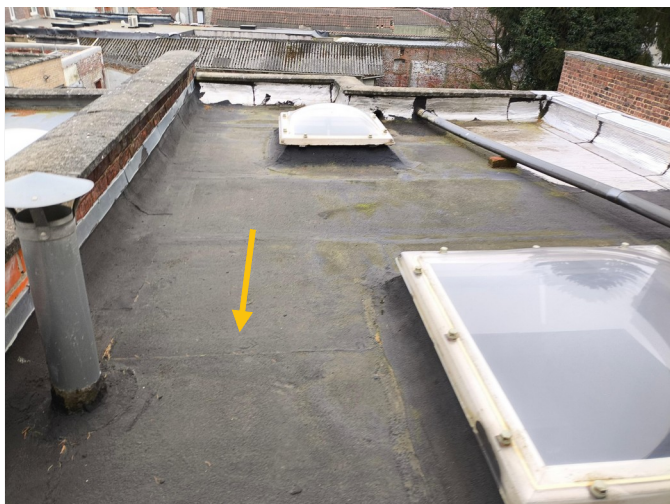
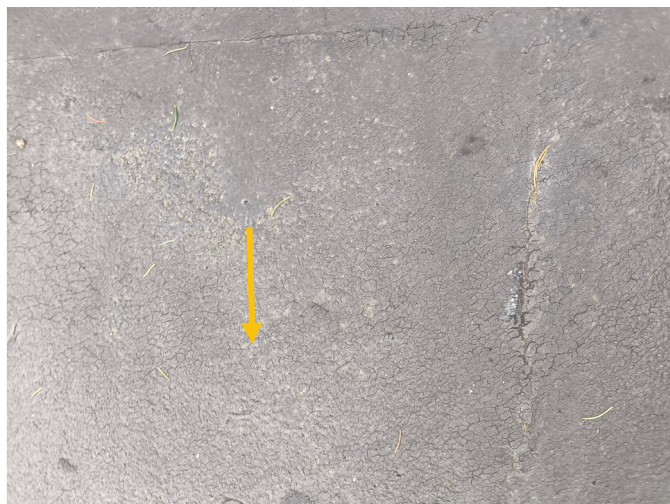
Fiche 11: Roofing (met staalname)

Geen asbest

#	Type	Referentie	Resultaat
11.1	Puntmonster	02	Geen asbest

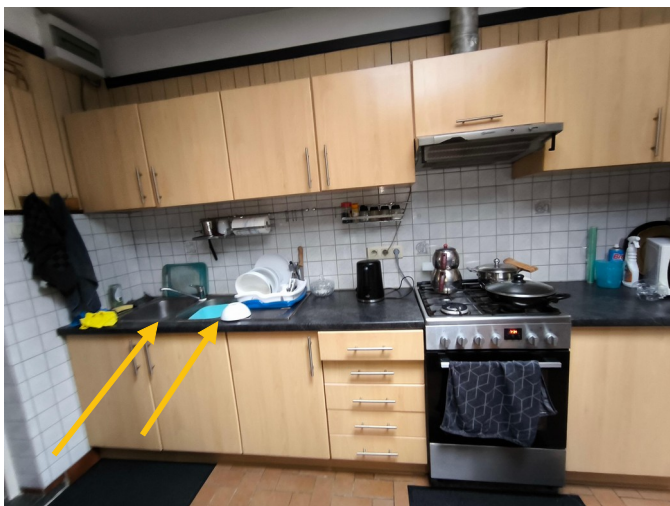
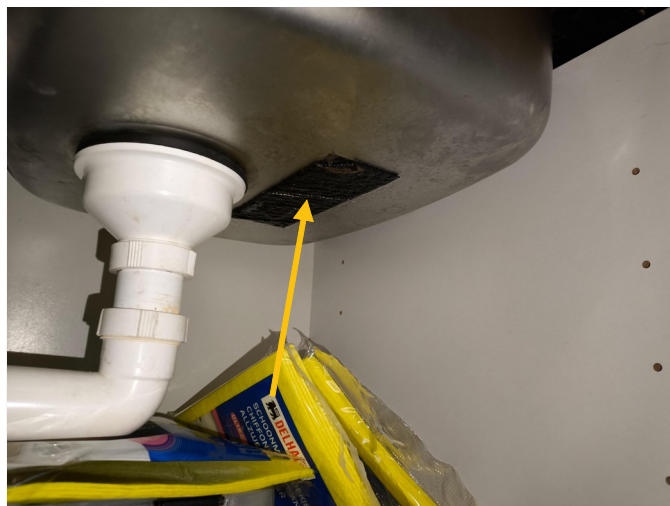
Geen asbest

#	Type	Referentie	Resultaat
12.1	Puntmonster	03	Geen asbest

Beschrijving	Ontdreningsplaat spoelbak (monstername)
Omgeving	Binnen
Primaire drager	Sanitaire infrastructuur en uitrusting (toe- en afvoer)
Bindmiddel van materiaal	Bitumen (roofing, teer, asfalt)
Gebondenheid op basis van bindmiddel	Hecht
Hoeveelheid (gewicht - aantal)	• 1,00 kg - 1 stuk
Totaal gewicht	1,00 kg
Identificatiemethode	Vaststelling met monstername
Destructieve handeling voor identificatie	Nee
Opmerking	<p>Verdachte toepassing werd bemonsterd.</p> <p>De vermelde oppervlaktes, diktes en volumes betreffen een beredeneerde schatting. Er worden geen rechten verleend aan deze oppervlaktes/diktes/volumes.</p>

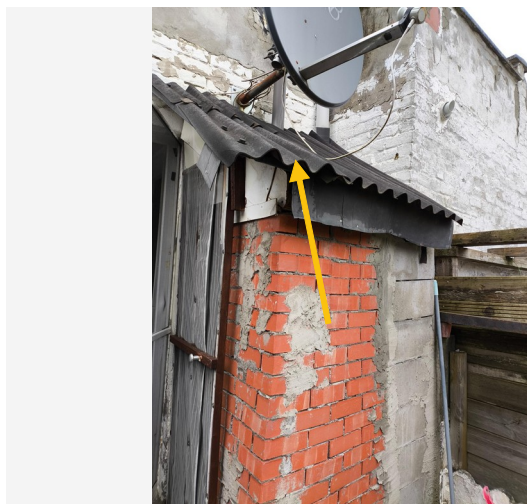
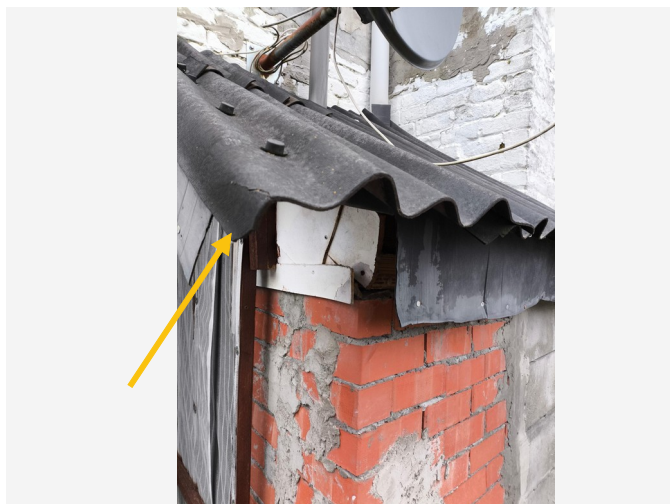
Geen asbest

#	Type	Referentie	Resultaat
13.1	Puntmonster	04	Geen asbest

Beschrijving	Golfplaten (met staalname)
Omgeving	Buiten
Primaire drager	Schuin dak
Bindmiddel van materiaal	Bitumen (roofing, teer, asfalt)
Gebondenheid op basis van bindmiddel	Hecht
Hoeveelheid (oppervlakte - aantal)	• 1,20 m ² - 1 stuk
Totale oppervlakte	1,20 m ²
Identificatiemethode	Vaststelling met monstername
Destructieve handeling voor identificatie	Nee
Opmerking	<p>Er werd een staal genomen aan een uitstekend stuk waardoor de waterdichtheid van de dakbedekking niet in het gedrang komt.</p> <p>De vermelde oppervlaktes, diktes en volumes betreffen een beredeneerde schatting. Er worden geen rechten verleend aan deze oppervlaktes/diktes/volumes.</p>
