# Asbestinventarisatetest

Reytstraat 177, 9700 Oudenaarde

Attestnummer : **20260518-000329.001**

Uitgegeven op : **18.05.2026**

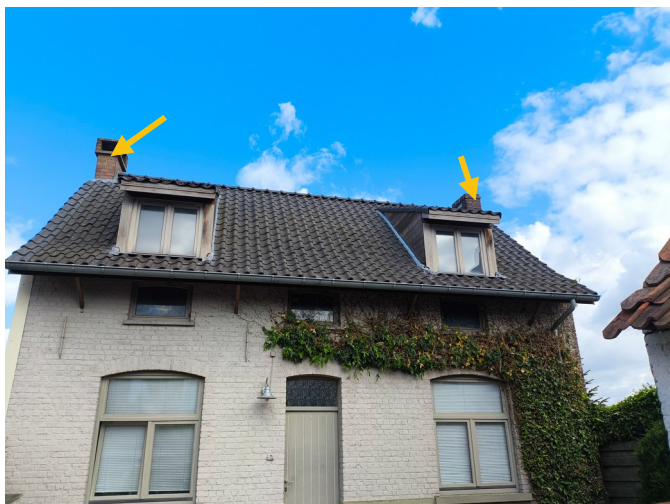
*Situeringfoto*

### Tijdelijke beperking

**Reden:** Het te onderzoeken materiaal situeert zich hoger dan 3,50 m te rekenen vanaf een veilige ondergrond

**Uitleg van de asbestdeskundige:** Bij werken (dak of reiniging schouw) kan een stelling geplaatst worden, het is niet duidelijk of er asbestverdachte materialen aanwezig zijn in/rond de schouw.

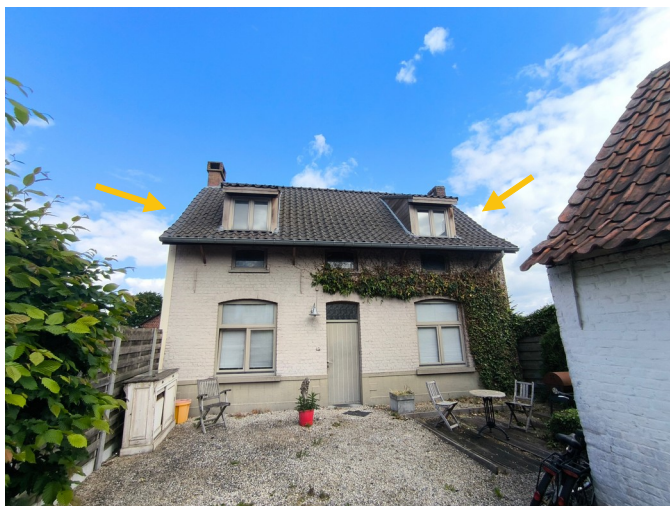
*Situeringfoto*

#### Permanente beperking

**Reden:** Er is geen volledige risicobeoordeling mogelijk

**Uitleg van de asbestdeskundige:** de gevels zijn niet toegankelijk vanop het inspectieadres  
inspectie is niet mogelijk

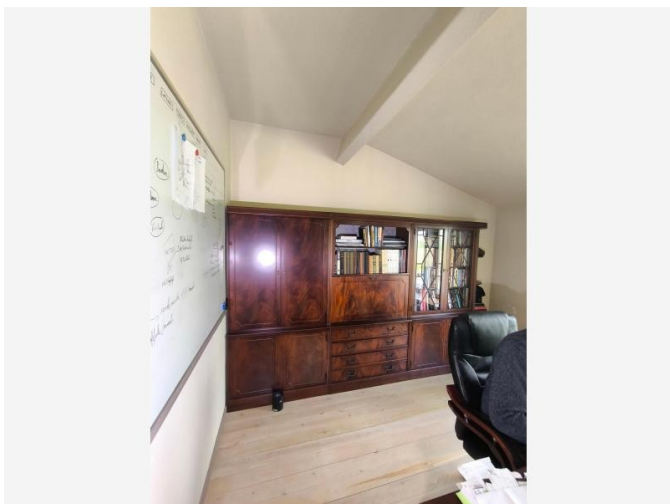
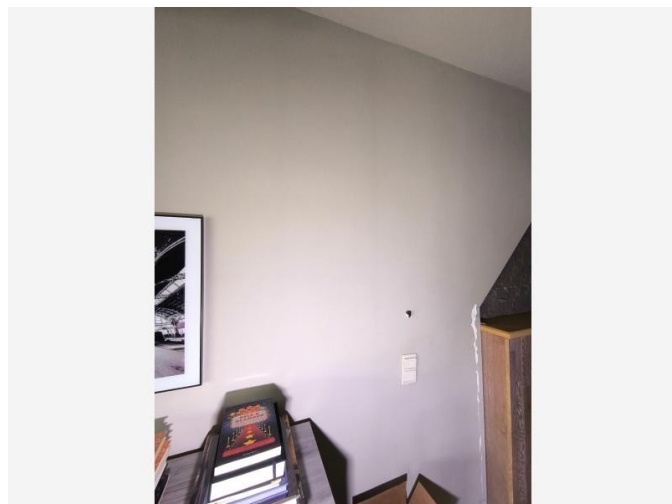
binnenwanden zijn afgewerkt met valse wanden. Het is niet duidelijk of er pleisterwerk of asbest toepassingen aanwezig zijn achter/op deze valse wanden, het is aangewezen om bijkomend onderzoek uit te voeren bij werken.

Zonder destructieve handeling is het niet mogelijk om na te gaan of er asbesthoudende materialen aanwezig zijn achter de wand afwerking. Als bij sloop of renovatie blijkt dat er achter deze wanden nog pleisterwerk of asbest verdachte toepassingen aanwezig zijn, moet dit bemonsterd worden.

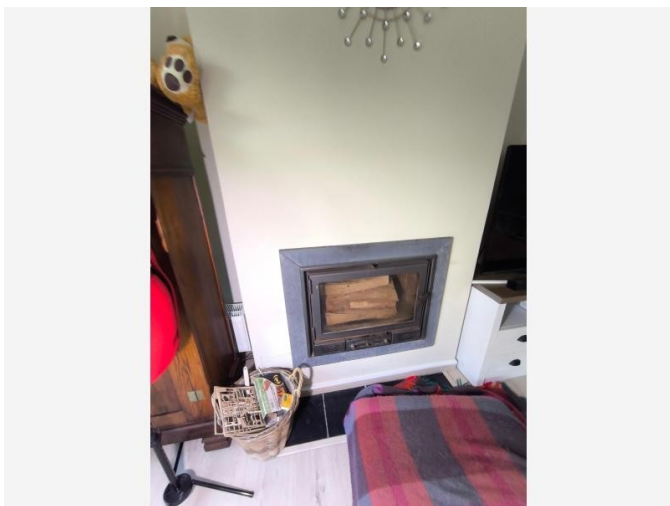
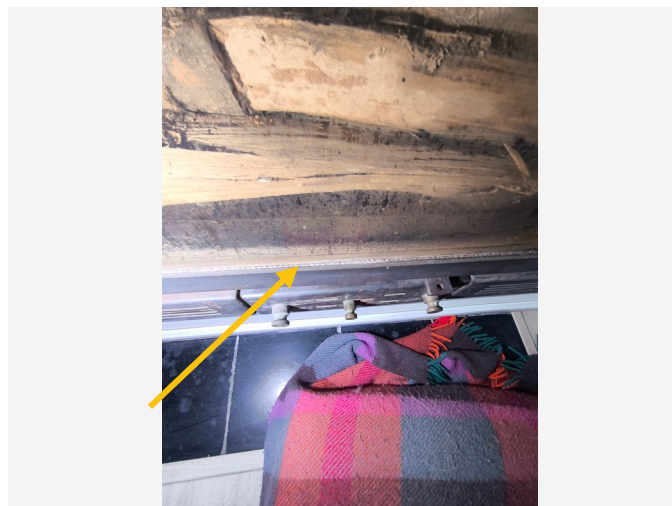
De koord werd visueel herkend als een synthetische koord en is niet asbesthoudend.

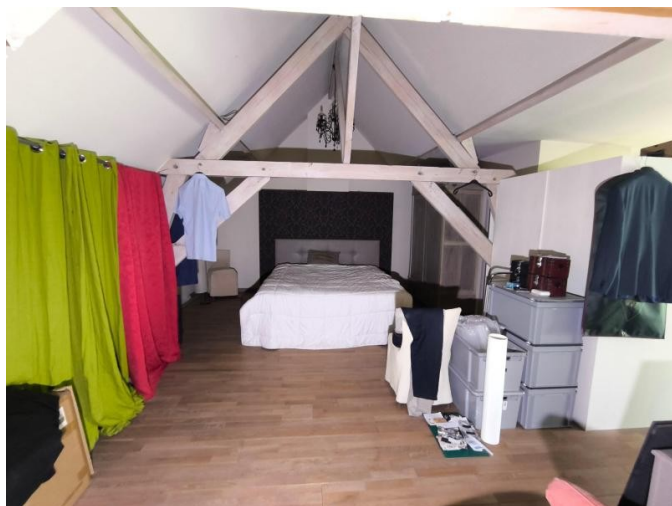
Plafonds zijn afgewerkt met valse plafonds in plaatmateriaal. Het is niet duidelijk of er pleisterwerk of ander verdacht asbestmateriaal aanwezig is achter / op deze valse plafonds, het is aangewezen om bijkomend onderzoek uit te voeren bij werken. Zonder destructieve handeling is het niet mogelijk om na te gaan of er asbesthoudende materialen aanwezig zijn achter de plafond afwerking. Als bij sloop of renovatie blijkt dat er achter deze plafonds nog pleisterwerk of asbest verdachte toepassingen aanwezig zijn, moet dit bemonsterd worden.

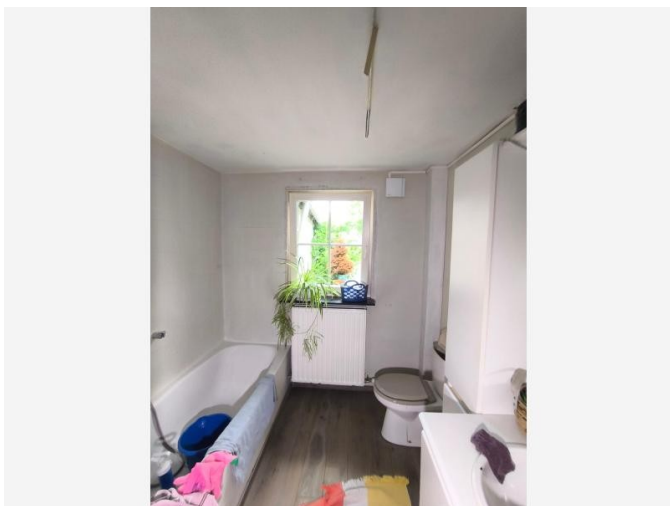
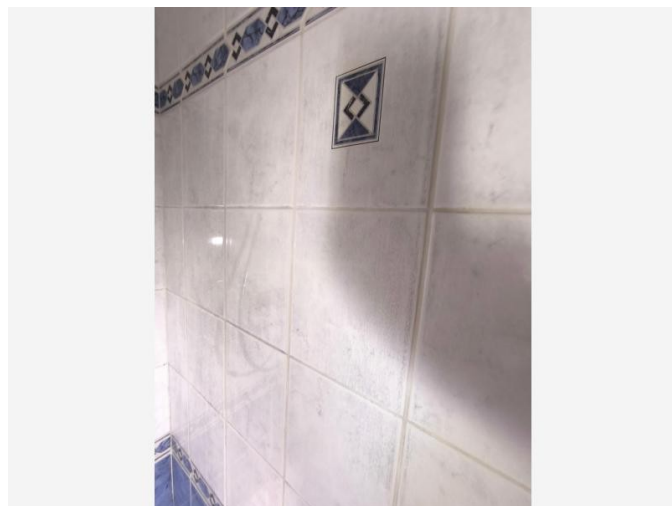
In het inspectieprotocol is een monstername van tegellijm verplicht om dit te identificeren als niet-asbesthoudend. Er waren geen facturen ter beschikking die bevestigen dat de tegels na 2001 waren geplaatst. Er waren geen bestaande beschadigingen aan de wandtegels om de lijm voldoende te kunnen inspecteren. Om dit af te toetsen is het aangewezen om bij eventuele renovatiewerken aan de tegels verder onderzoek/staalname te laten uitvoeren ter controle.

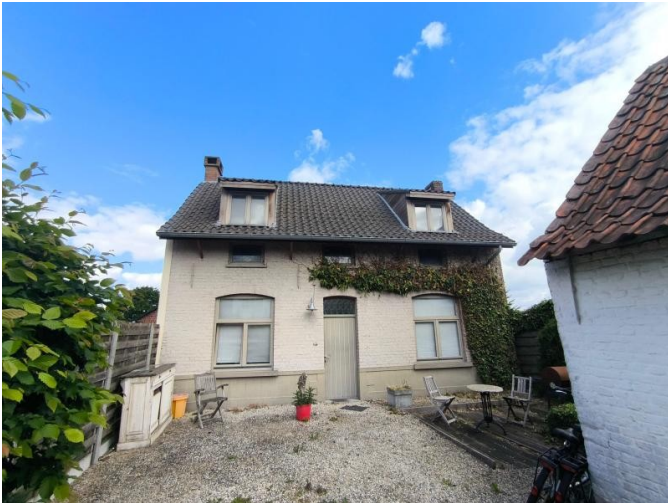
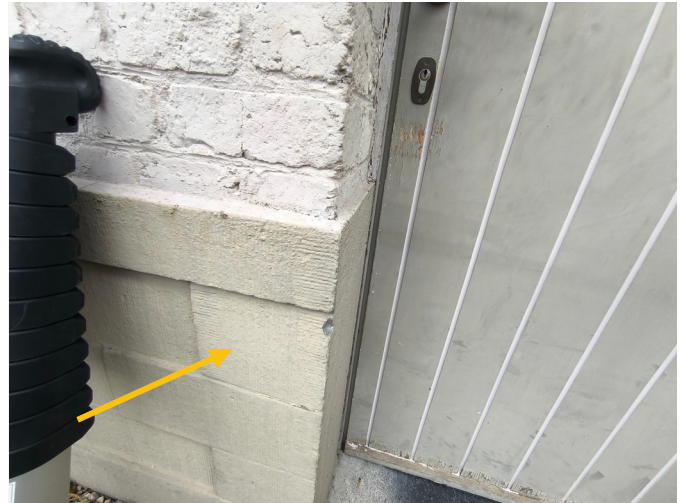
## Fiche 7: Cementering 2 buiten gevel (met staalname)

Geen asbest

#	Type	Referentie	Resultaat
7.1	Mengmonster	06	Geen asbest

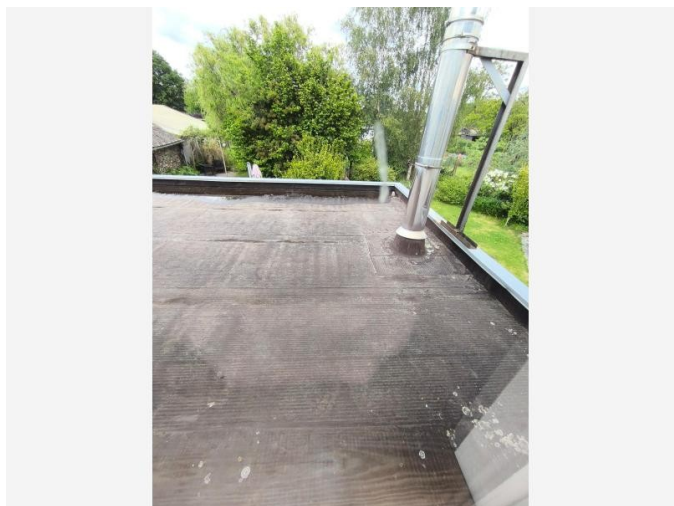
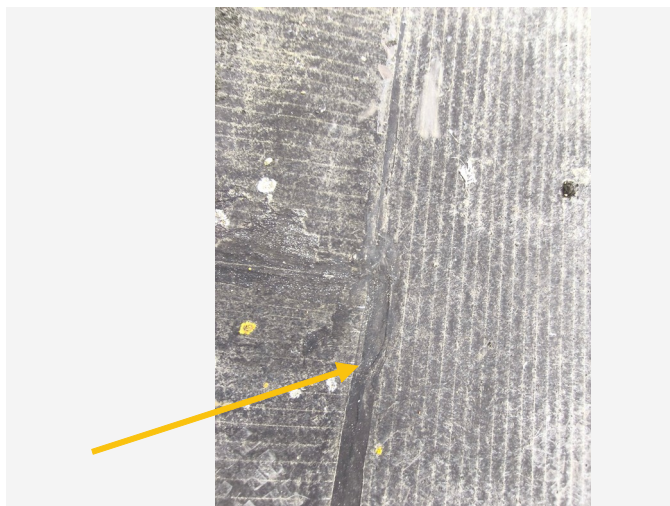
## Fiche 8: Roofing 2 dak 3 (met staalname)

Geen asbest

#	Type	Referentie	Resultaat
8.1	Puntmonster	05	Geen asbest

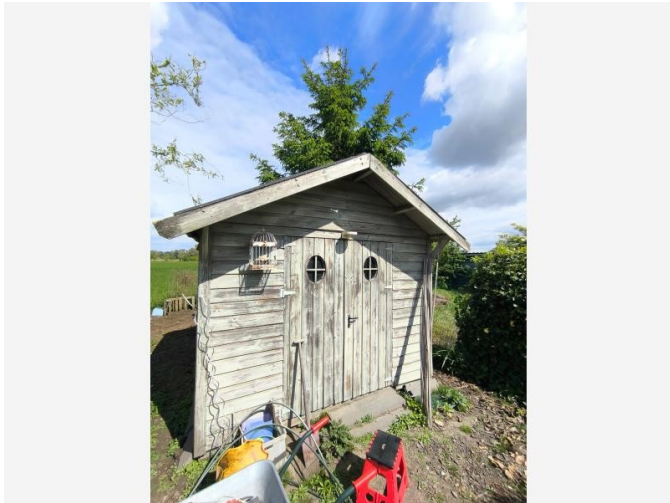
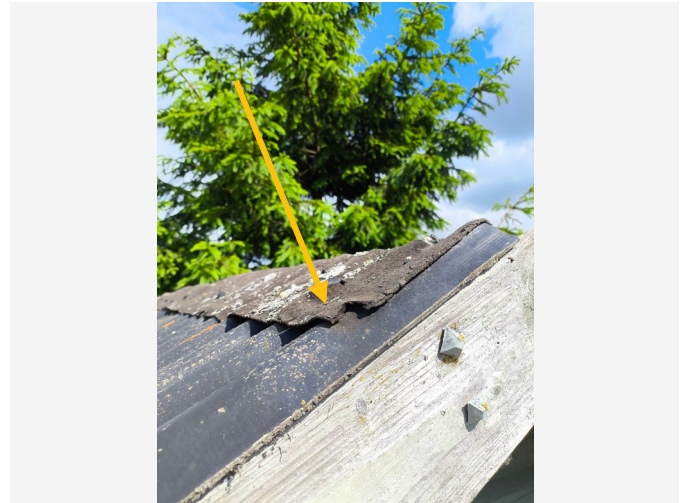
Geen asbest

#	Type	Referentie	Resultaat
9.1	Puntmonster	03	Geen asbest

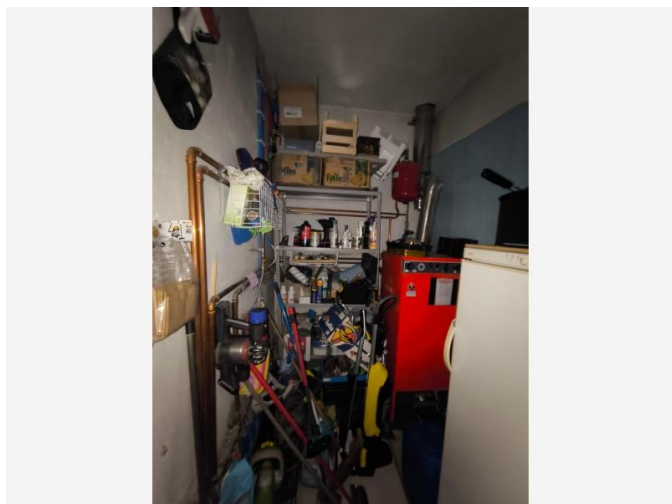
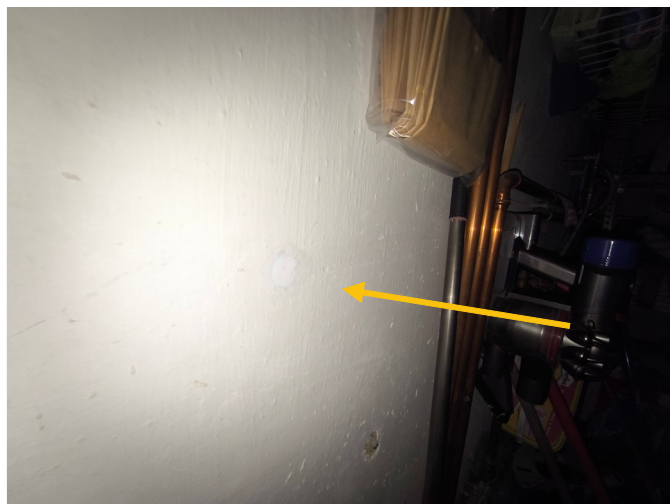
## Fiche 10: Muurpleister

Geen asbest

#	Type	Referentie	Resultaat
10.1	Mengmonster	01	Geen asbest

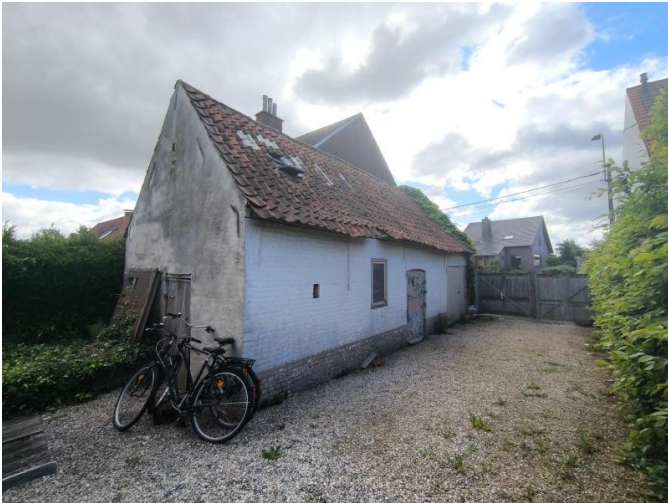
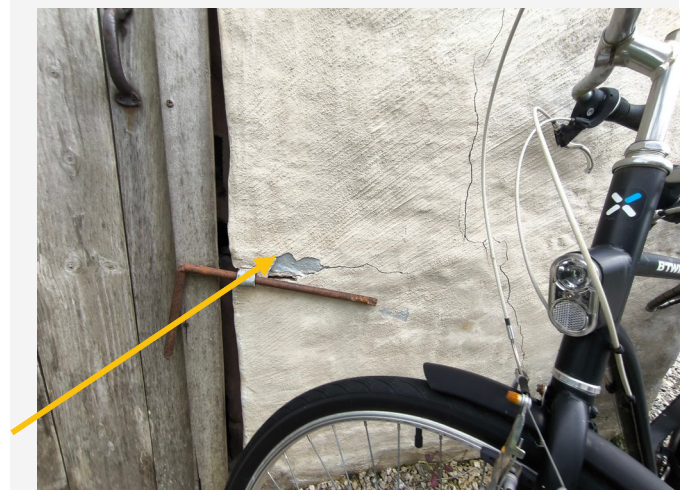
## Fiche 11: Cementering 3 buiten schuur (met staalname)

Geen asbest

#	Type	Referentie	Resultaat
11.1	Mengmonster	08	Geen asbest

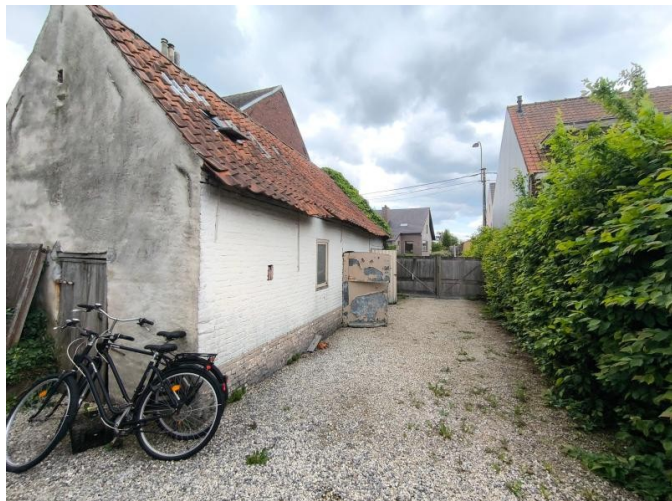
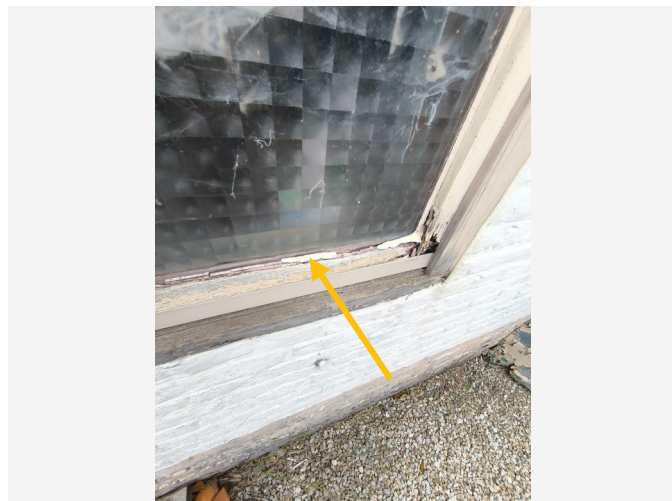
## Fiche 12: Kit kozijn-glas schuur (met staalname) houten raam

Geen asbest

#	Type	Referentie	Resultaat
12.1	Puntmonster	09	Geen asbest

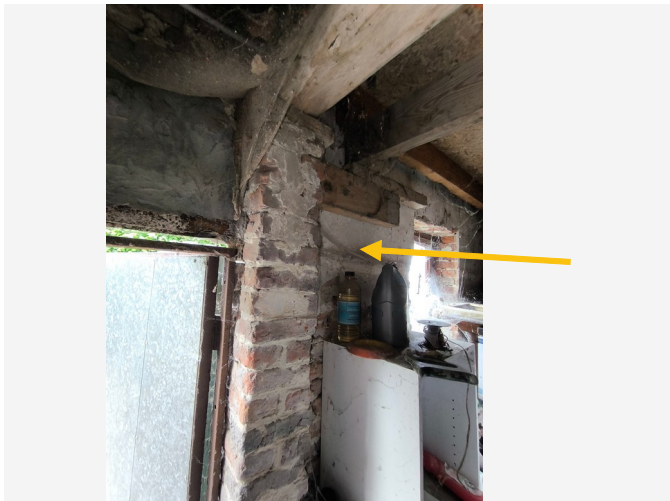
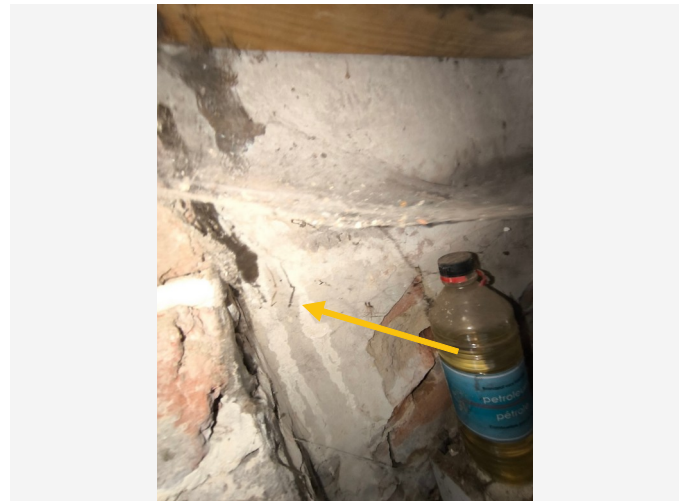
# Fiche 13: Cementering 4 binnentoepassing schuur (met staalname)

Geen asbest

#	Type	Referentie	Resultaat
13.1	Mengmonster	11	Geen asbest

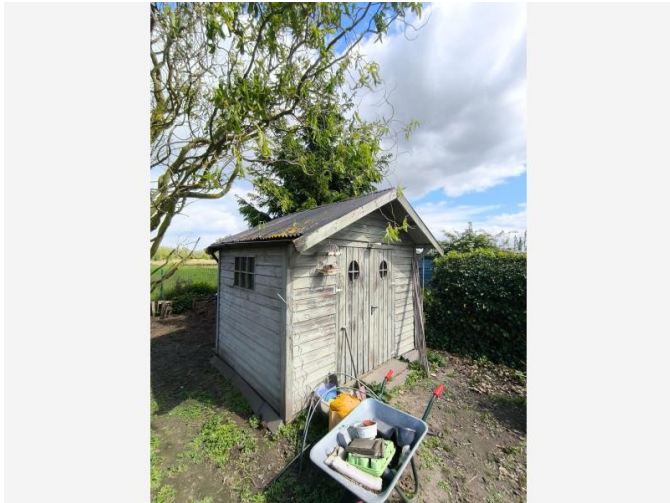
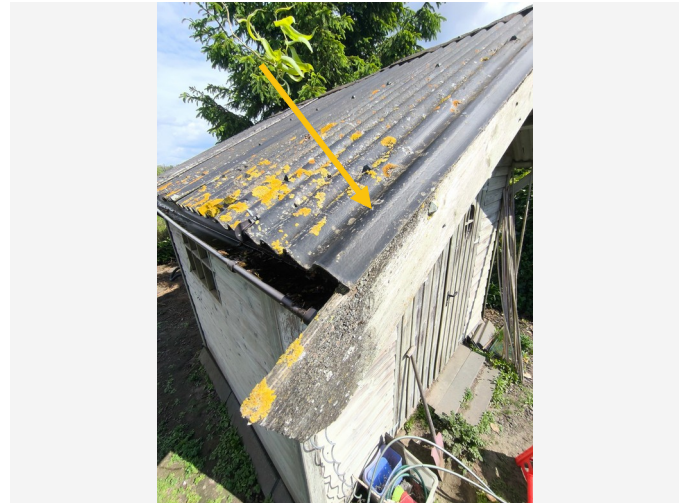
Geen asbest

#	Type	Referentie	Resultaat
14.1	Puntmonster	04	Geen asbest

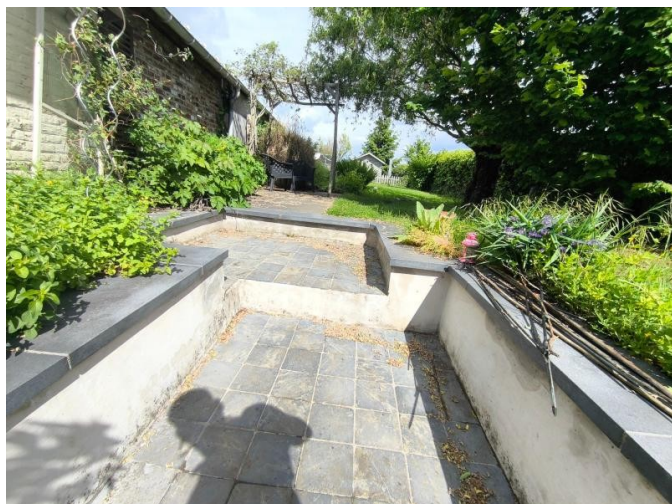
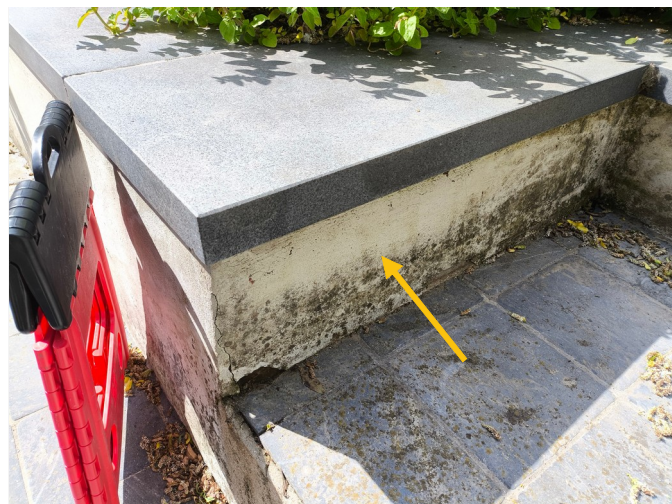
## Fiche 15: Cementering 1 buiten (met staalname)

Geen asbest

#	Type	Referentie	Resultaat
15.1	Mengmonster	02	Geen asbest

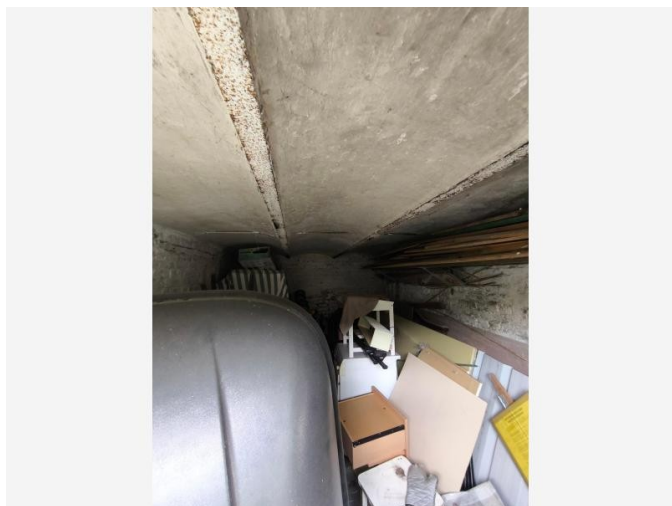
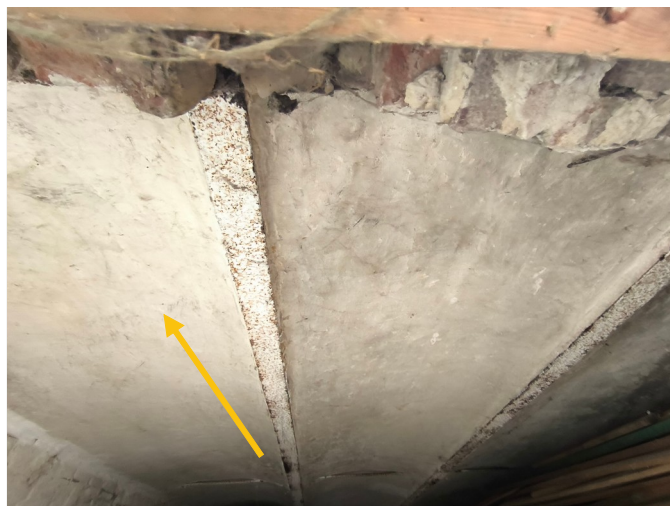
## Fiche 16: Plafondpleister

Geen asbest

#	Type	Referentie	Resultaat
16.1	Mengmonster	10	Geen asbest

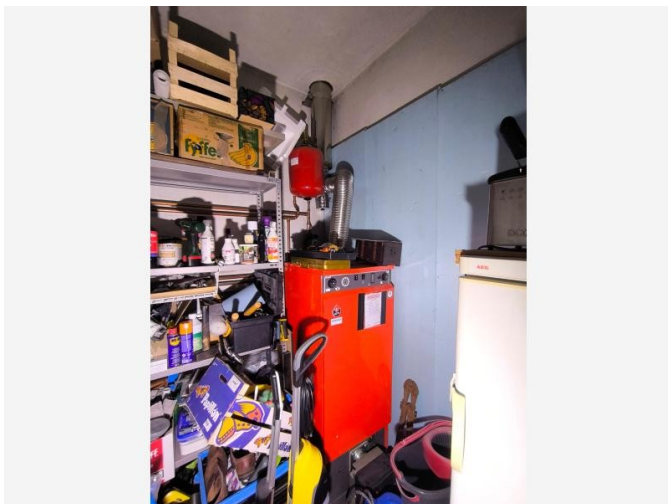
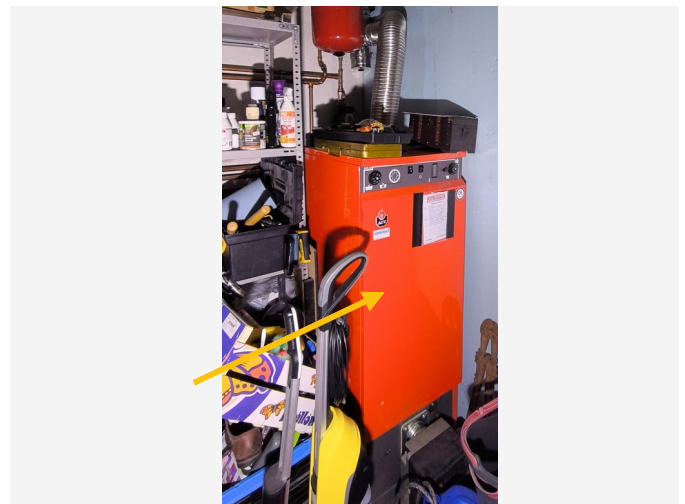
## Fiche 20: cv geen info te vinden op het toestel

Beschrijving	Notitie	Terug te vinden op plannen
Fiche 20: cv geen info te vinden op het toestel	er is geen informatie te vinden van de cv-ketel.  laat deze controleren door een erkende firma.	Plan 1.1: Woning GLV
Fiche 21: onderdak dak 3 niet waarneembaar	Het is niet duidelijk of er asbestverdachte onderlagen aanwezig zijn. Extra controle/staalname aangewezen bij renovatiewerken.	Plan 1.10: woning dakplan kopie
Fiche 22: onderdak dak 1 en 2 niet waarneembaar	Het is niet duidelijk of er asbestverdachte onderlagen onder de daken aanwezig zijn. Extra controle/staalname aangewezen bij renovatiewerken.	Plan 1.10: woning dakplan kopie
