Asbestinventarisatetest

Nijverheidsstraat 34, 9890 Gavere

Attestnummer : 20250808-000306.000

Uitgegeven op : 08.08.2025

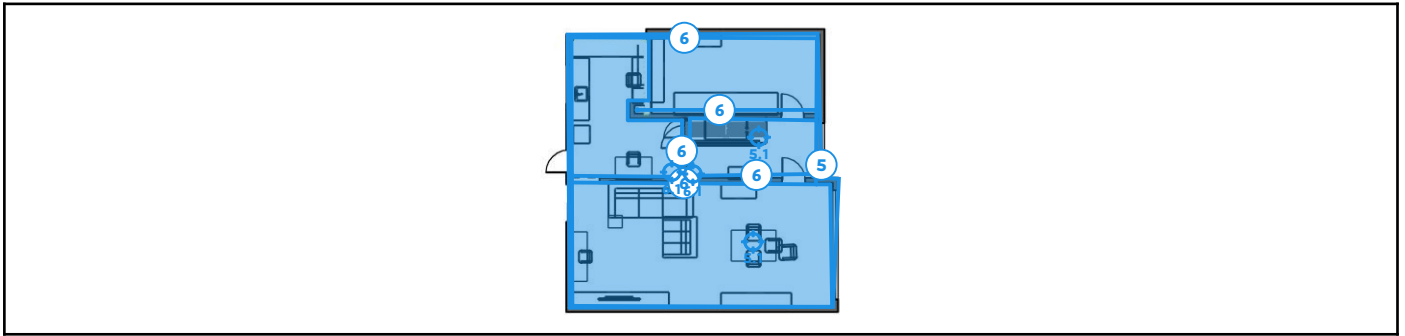
Plan 1.1: gelijkvloers

Beschrijving	Type	Actie
5. pleisterwerk plafond	Geen asbest	-
5.1 Code: 8914444	Mengmonster	-
6. pleisterwerk muur	Geen asbest	-
6.1 Code: 4-Pleister	Mengmonster	-

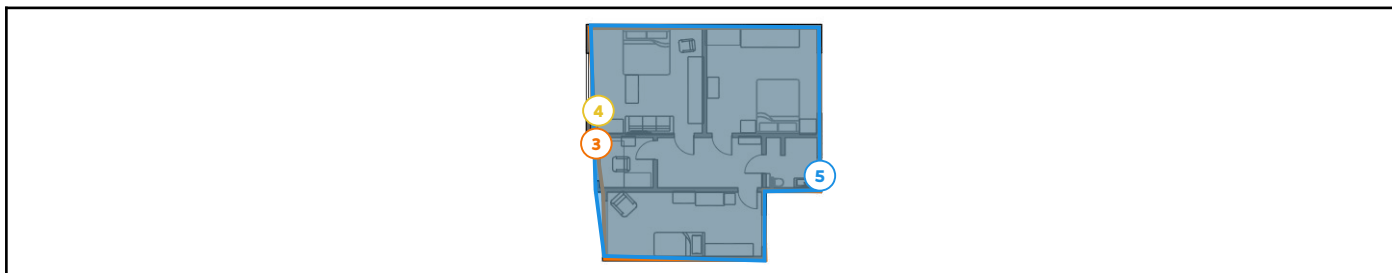
Plan 1.2: verdieping

Beschrijving	Type	Actie
3. dakleien hoofdgebouw	Asbestmateriaal	Verwijderen
4. bakeliet	Asbestmateriaal	Zorgvuldig beheren
5. pleisterwerk plafond	Geen asbest	-

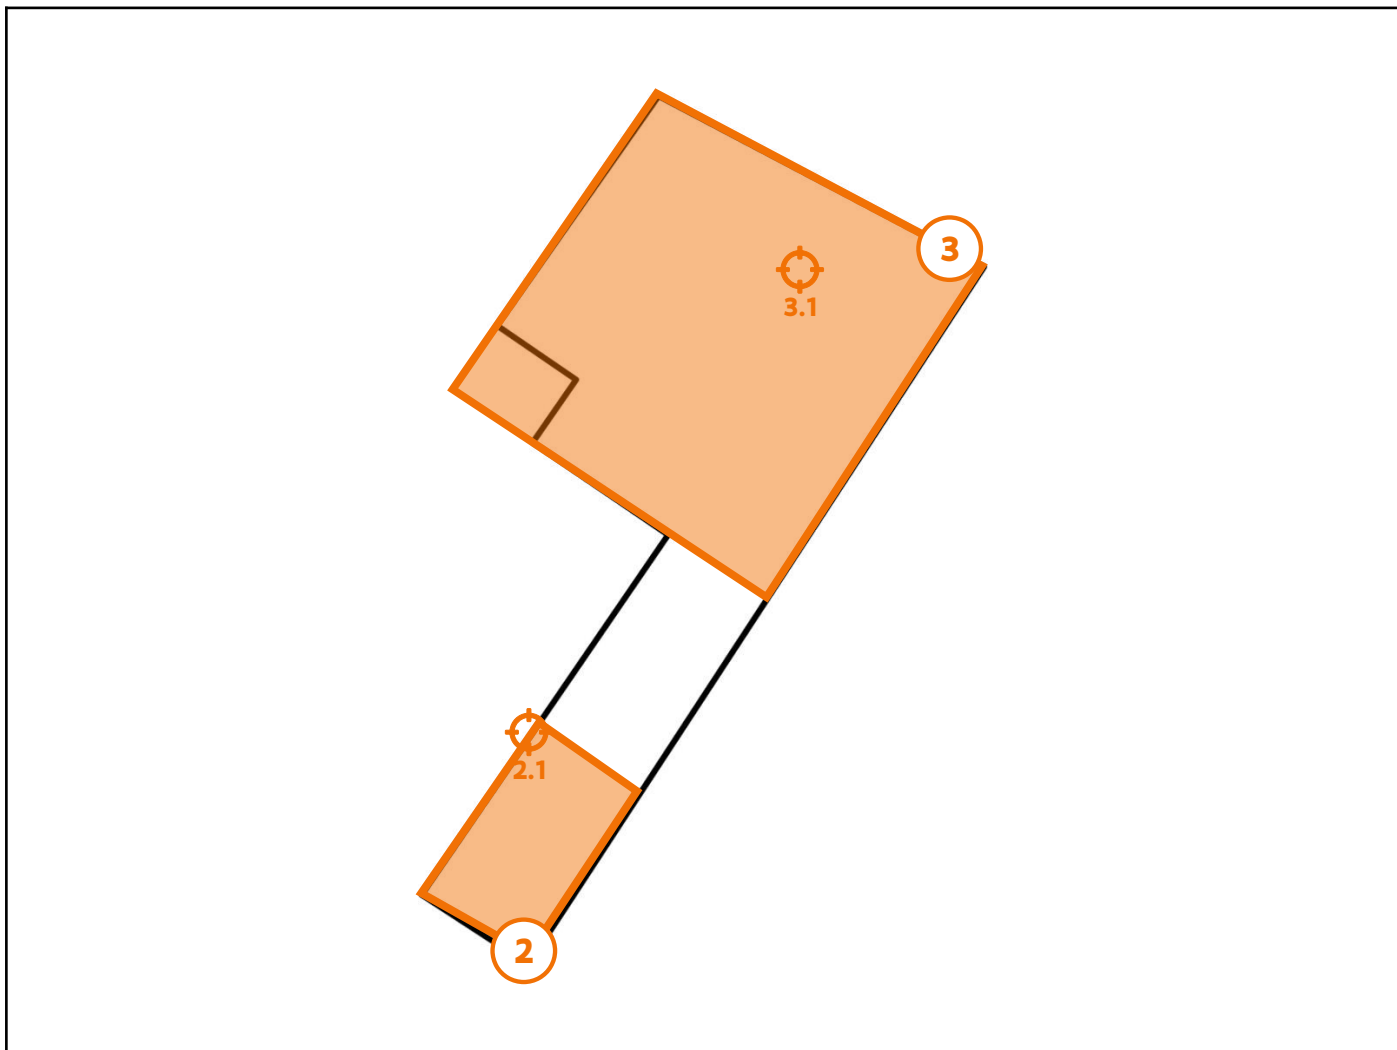
Plan 1.3: Hoofdgebouw plan

Beschrijving	Type	Actie
2. golfplaten	Asbestmateriaal	Verwijderen
2.1 Code: 3-golfplaten tuinhuis	Puntmonster	-
3. dakleien hoofdgebouw	Asbestmateriaal	Verwijderen
3.1 Code: 1-Lei hoofdgebouw	Puntmonster	-

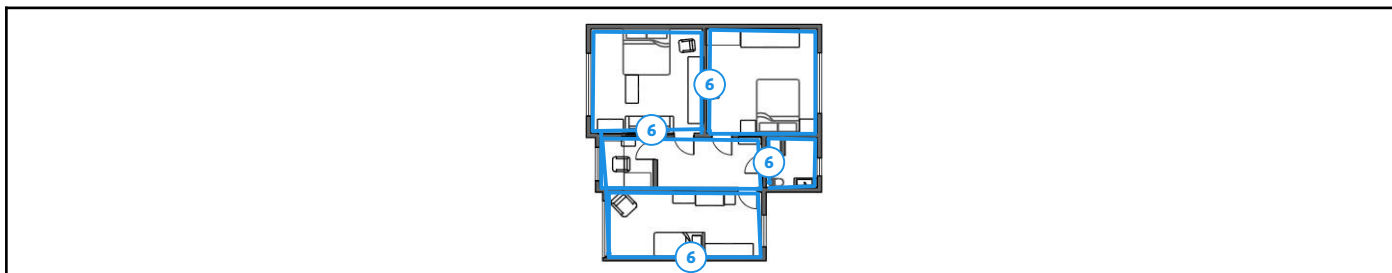
Plan 1.4: verdieping kopie

Beschrijving	Type	Actie
6. pleisterwerk muur	Geen asbest	-

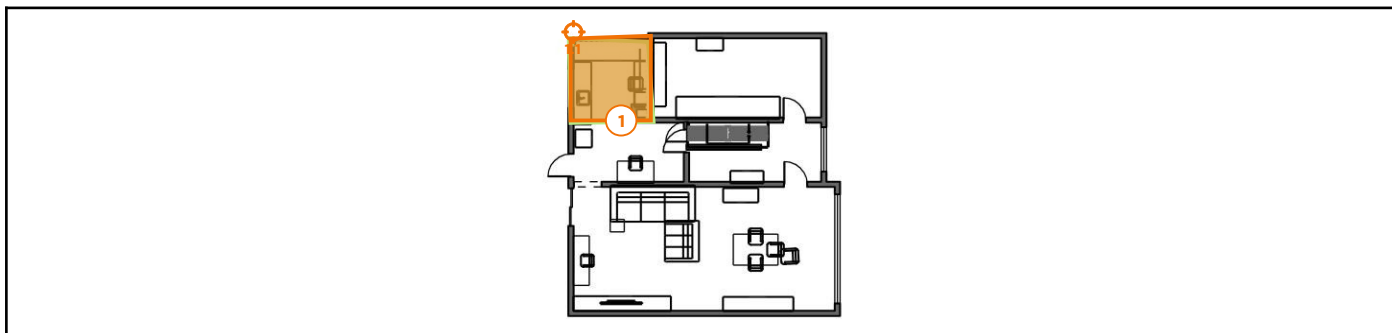
Plan 2.1: gelijkvloers

Beschrijving	Type	Actie
1. dakleien klein dak	Asbestmateriaal	Verwijderen
1.1 Code: 2-Lei klein dak	Puntmonster	-

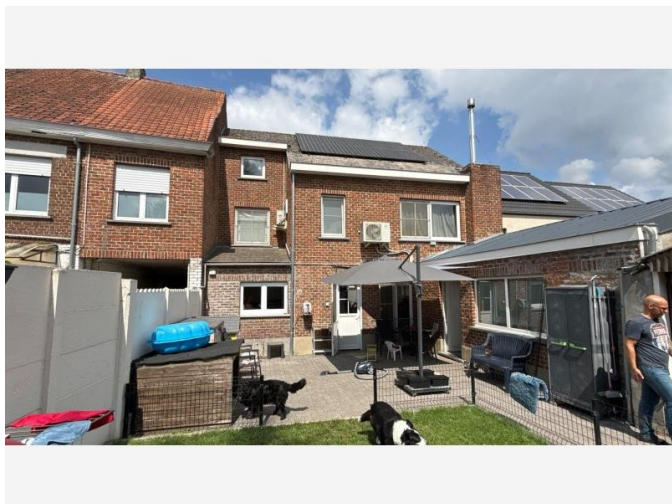
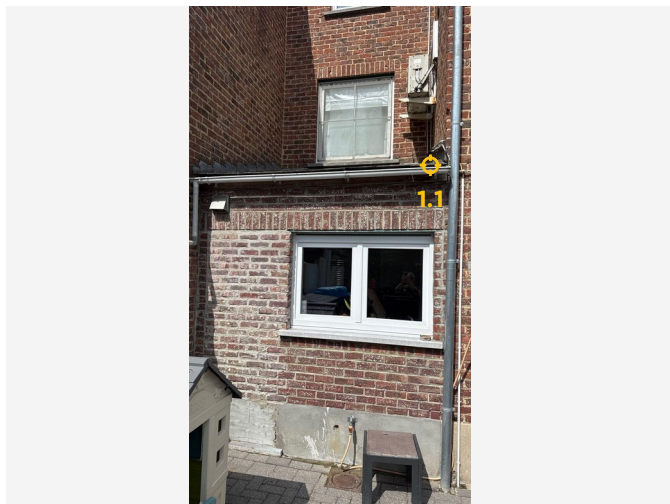
Eindbeoordeling materiaalrisico	Verhoogd materiaalrisico en/of verhoogde kans op vezelvrijgave
---------------------------------	--

Gebondenheid	Categorie 1: hechtgebonden in oorsprong
Asbestsoort (vezeltype)	Alleen chrysotiel
Asbestconcentratie	Laag (< 50%)
Afschermingsgraad van het gehele materiaal	Geheel of deels vrij aan de buitenlucht
Toestand van het materiaal	Matig beschadigd, matig verweerd

#	Type	Referentie	Resultaat
1.1	Puntmonster	2-Lei klein dak	Chrysotiel

Beschrijving	dakleien klein dak
Omgeving	Buiten
Primaire drager	Schuin dak
Asbestmateriaal	Dak- en gevelbekleding - Lei, shingle
Bindmiddel van asbestmateriaal	Cement
Gebondenheid op basis van bindmiddel	Hecht
Hoeveelheid (oppervlakte - aantal)	<ul style="list-style-type: none">• 8,00 m² - 1 stuk
Totale oppervlakte	8,00 m ²
Eenvoudig bereikbaar	Ja
Bevestigingswijze	<ul style="list-style-type: none">• Geklemd
Identificatiemethode	Vaststelling met monstername
Destructieve handeling voor identificatie	Nee
Opmerking	Hoeveelheden dienen steeds ter plaatse te worden gecontroleerd.

Het asbestmateriaal valt onder de mijlpaal van 2034.

Verwijderen

- Zorg voor een veilig beheer. Vermijd het beschadigen van het asbestmateriaal. Controleer de toestand jaarlijks op wijzigingen.
- Verwijder dit asbestmateriaal zo snel mogelijk. Volg de toestand goed op.

- Eenvoudige handelingen: mag via doe-het-zelf of door werknemer(s) met opleidingsattest eenvoudige handelingen
De techniek van de eenvoudige handelingen mag worden toegepast bij de verwijdering van hechtgebonden asbest die niet beschadigd is of waarbij er geen vrije vezels zichtbaar zijn en waarbij verwijdering geen aanleiding geeft tot een wijziging van de toestand en indien kan voldaan worden aan de andere voorwaarden voor het gebruik van deze techniek.

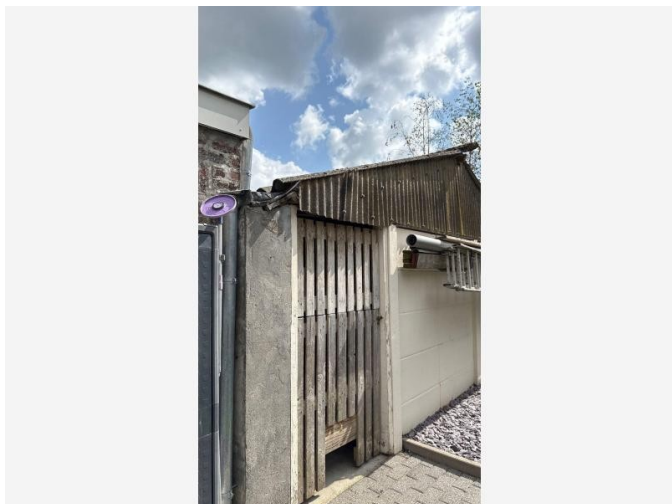
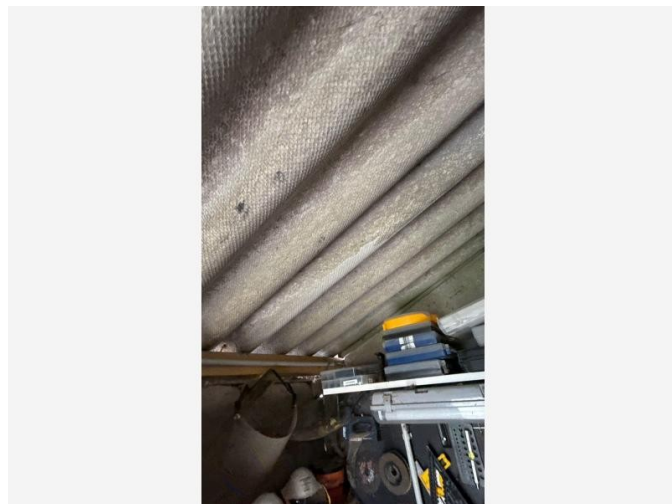
Eindbeoordeling materiaalrisico	Verhoogd materiaalrisico en/of verhoogde kans op vezelvrijgave
---------------------------------	--

Gebondenheid	Categorie 1: hechtgebonden in oorsprong
Asbestsoort (vezeltype)	Alleen chrysotiel
Asbestconcentratie	Laag (< 50%)
Afschermingsgraad van het gehele materiaal	Geheel of deels vrij aan de buitenlucht
Toestand van het materiaal	Matig beschadigd, matig verweerd

#	Type	Referentie	Resultaat
2.1	Puntmonster	3-golfplaten tuinhuis	Chrysotiel

Beschrijving	golfplaten
Omgeving	Buiten
Primaire drager	Schuin dak
Asbestmateriaal	Dak- en gevelbekleding - Golfplaat
Bindmiddel van asbestmateriaal	Cement
Gebondenheid op basis van bindmiddel	Hecht
Hoeveelheid (oppervlakte - aantal)	<ul style="list-style-type: none">• 15,00 m² - 1 stuk
Totale oppervlakte	15,00 m ²
Eenvoudig bereikbaar	Ja
Bevestigingswijze	<ul style="list-style-type: none">• Geschroefd
Identificatiemethode	Vaststelling met monstername
Destructieve handeling voor identificatie	Nee
Opmerking	Hoeveelheden dienen steeds ter plaatse te worden gecontroleerd.

Het asbestmateriaal valt onder de mijlpaal van 2034.

Verwijderen

- Verwijder dit asbestmateriaal zo snel mogelijk. Volg de toestand goed op.

- Eenvoudige handelingen: mag via doe-het-zelf of door werknemer(s) met opleidingsattest eenvoudige handelingen
De techniek van de eenvoudige handelingen mag worden toegepast bij de verwijdering van hechtgebonden asbest die niet beschadigd is of waarbij er geen vrije vezels zichtbaar zijn en waarbij verwijdering geen aanleiding geeft tot een wijziging van de toestand en indien kan voldaan worden aan de andere voorwaarden voor het gebruik van deze techniek.

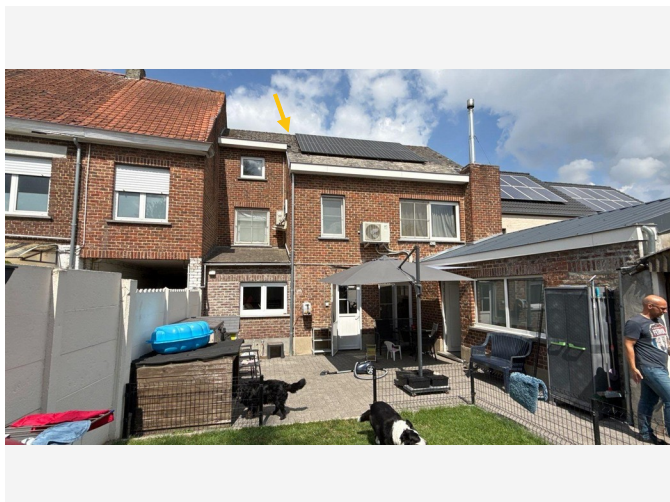
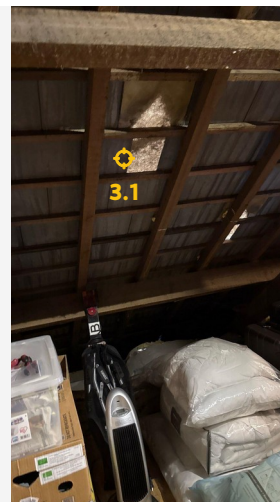
Eindbeoordeling materiaalrisico	Verhoogd materiaalrisico en/of verhoogde kans op vezelvrijgave
---------------------------------	--

Gebondenheid	Categorie 1: hechtgebonden in oorsprong
Asbestsoort (vezeltype)	Alleen chrysotiel
Asbestconcentratie	Laag (< 50%)
Afschermingsgraad van het gehele materiaal	Geheel of deels vrij aan de buitenlucht
Toestand van het materiaal	Matig beschadigd, matig verweerd

#	Type	Referentie	Resultaat
3.1	Puntmonster	1-Lei hoofdgebouw	Chrysotiel

Beschrijving	dakleien hoofdgebouw
Omgeving	Buiten
Primaire drager	Schuin dak
Asbestmateriaal	Dak- en gevelbekleding - Lei, shingle
Bindmiddel van asbestmateriaal	Cement
Gebondenheid op basis van bindmiddel	Hecht
Hoeveelheid (oppervlakte - aantal)	<ul style="list-style-type: none">• 100,00 m² - 1 stuk
Totale oppervlakte	100,00 m ²
Eenvoudig bereikbaar	Ja
Bevestigingswijze	<ul style="list-style-type: none">• Geklemd
Identificatiemethode	Vaststelling met monstername
Destructieve handeling voor identificatie	Nee
Opmerking	Hoeveelheden dienen steeds ter plaatse te worden gecontroleerd.

Het asbestmateriaal valt onder de mijlpaal van 2034.

Verwijderen

- Zorg voor een veilig beheer. Vermijd het beschadigen van het asbestmateriaal. Controleer de toestand jaarlijks op wijzigingen.
- Verwijder dit asbestmateriaal zo snel mogelijk. Volg de toestand goed op.

- Eenvoudige handelingen: mag via doe-het-zelf of door werknemer(s) met opleidingsattest eenvoudige handelingen
De techniek van de eenvoudige handelingen mag worden toegepast bij de verwijdering van hechtgebonden asbest die niet beschadigd is of waarbij er geen vrije vezels zichtbaar zijn en waarbij verwijdering geen aanleiding geeft tot een wijziging van de toestand en indien kan voldaan worden aan de andere voorwaarden voor het gebruik van deze techniek.

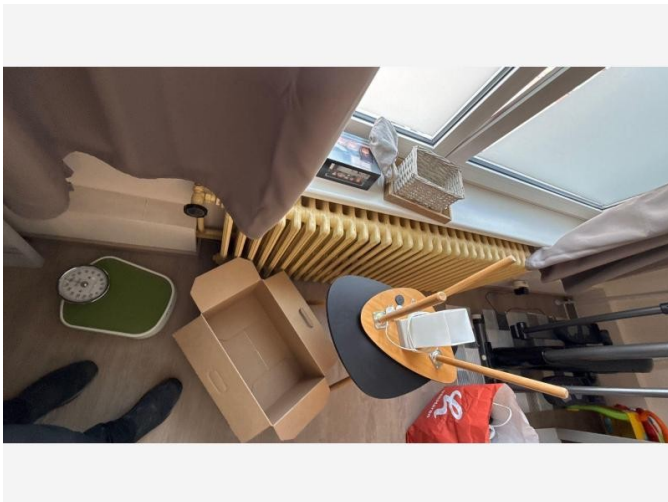
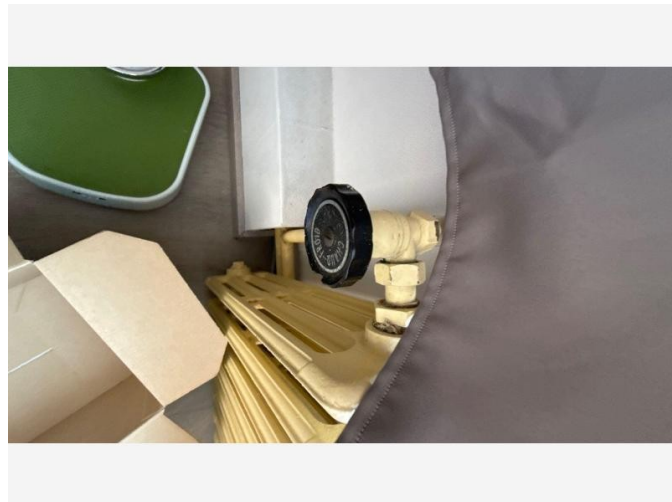
Eindbeoordeling materiaalrisico	Laag materiaalrisico en/of verlaagde kans op vezelvrijgave
---------------------------------	--

Gebondenheid	Categorie 1: hechtgebonden in oorsprong
Asbestsoort (vezeltype)	Crocidoliet aanwezig
Asbestconcentratie	Laag (< 50%)
Afschermingsgraad van het gehele materiaal	Geheel of deels (ook) vrij aan de binnenlucht
Toestand van het materiaal	Onbeschadigd, niet verweerd

Beschrijving	bakeliet
Omgeving	Binnen
Primaire drager	Communicatie en elektrische infrastructuur en uitrusting
Asbestmateriaal	Plaat, paneel, tablet - Type Bakeliet
Bindmiddel van asbestmateriaal	Kunststof of -hars
Gebondenheid op basis van bindmiddel	Hecht
Hoeveelheid (oppervlakte - dikte - aantal)	<ul style="list-style-type: none">• 0,02 m² - 1,00 cm - 1 stuk
Totaal volume	< 0,001 m ³
Eenvoudig bereikbaar	Ja
Bevestigingswijze	<ul style="list-style-type: none">• Geschroefd
Identificatiemethode	Vaststelling zonder monstername
Destructieve handeling voor identificatie	Nee
Opmerking	Hoeveelheden dienen steeds ter plaatse te worden gecontroleerd.

Het asbestmateriaal valt onder de mijlpaal van 2040.

Zorgvuldig beheren

- Zorg voor een veilig beheer. Vermijd het beschadigen van het asbestmateriaal. Controleer de toestand jaarlijks op wijzigingen.

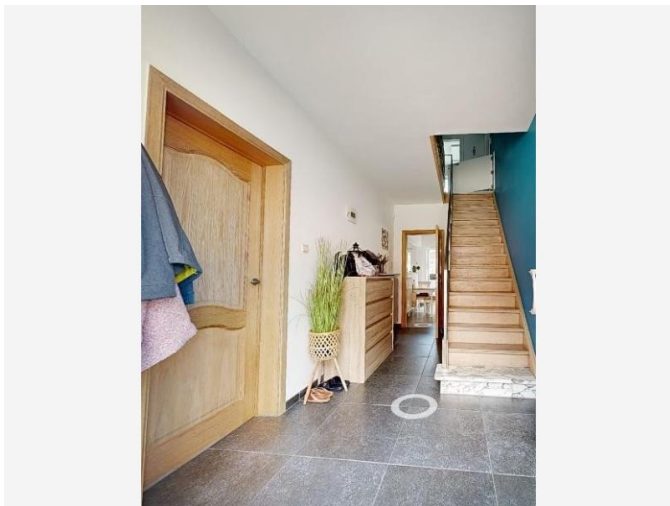
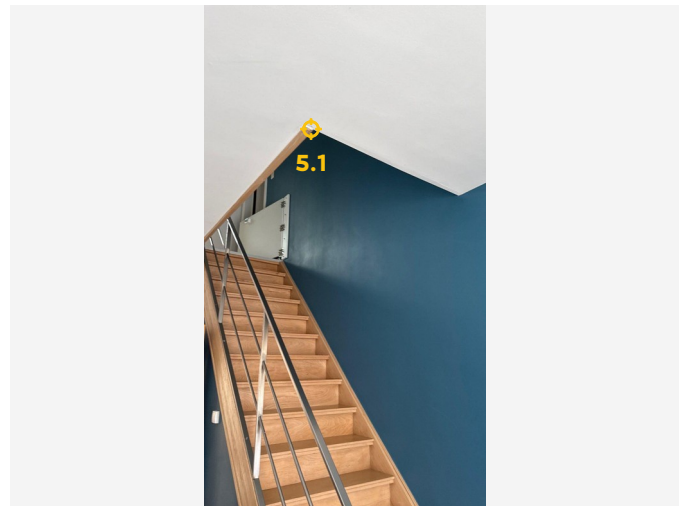
Fiche 5: pleisterwerk plafond

Geen asbest

#	Type	Referentie	Resultaat
5.1	Mengmonster	8914444	Geen asbest

Beschrijving	pleisterwerk plafond
Omgeving	Binnen
Primaire drager	Plafond
Bindmiddel van materiaal	Gips - kalk
Gebondenheid op basis van bindmiddel	Niet-hechtgebonden
Hoeveelheid (oppervlakte - dikte - aantal)	• 180,00 m ² - 1,00 cm - 1 stuk
Totaal volume	1,80 m ³
Identificatiemethode	Vaststelling met monstername
Destructieve handeling voor identificatie	Nee
Opmerking	Hoeveelheden dienen steeds ter plaatse te worden gecontroleerd.

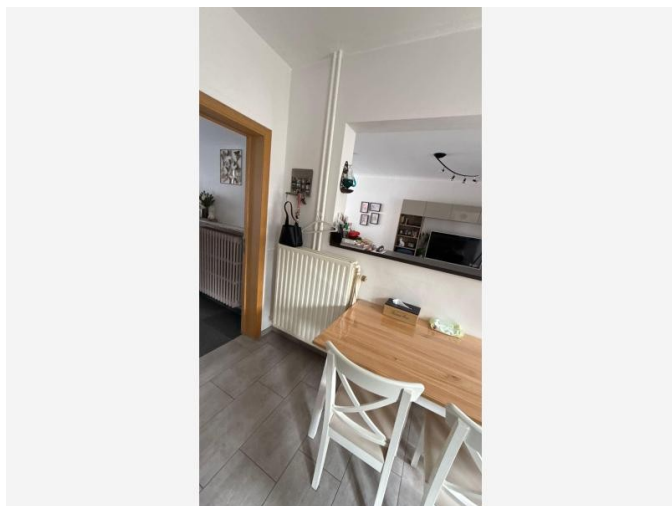
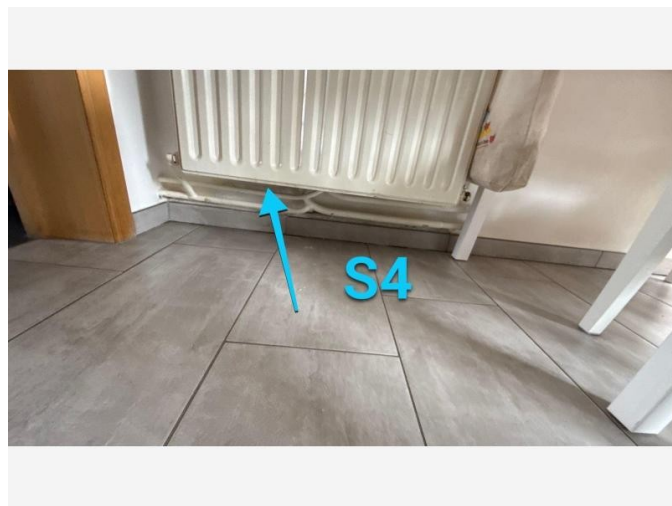
Fiche 6: pleisterwerk muur

Geen asbest

#	Type	Referentie	Resultaat
6.1	Mengmonster	4-Pleister	Geen asbest

Beschrijving	pleisterwerk muur
Omgeving	Binnen
Primaire drager	Binnenwand
Bindmiddel van materiaal	Gips - kalk
Gebondenheid op basis van bindmiddel	Niet-hechtgebonden
Hoeveelheid (oppervlakte - dikte - aantal)	• 300,00 m ² - 1,00 cm - 1 stuk
Totaal volume	3,00 m ³
Identificatiemethode	Vaststelling met monstername
Destructieve handeling voor identificatie	Nee
Opmerking	Hoeveelheden dienen steeds ter plaatse te worden gecontroleerd.
