Asbestinventarisatetest

Gaversesteenweg 768, 9820 Merelbeke

Attestnummer : 20240118-000274.000

Uitgegeven op : 18.01.2024

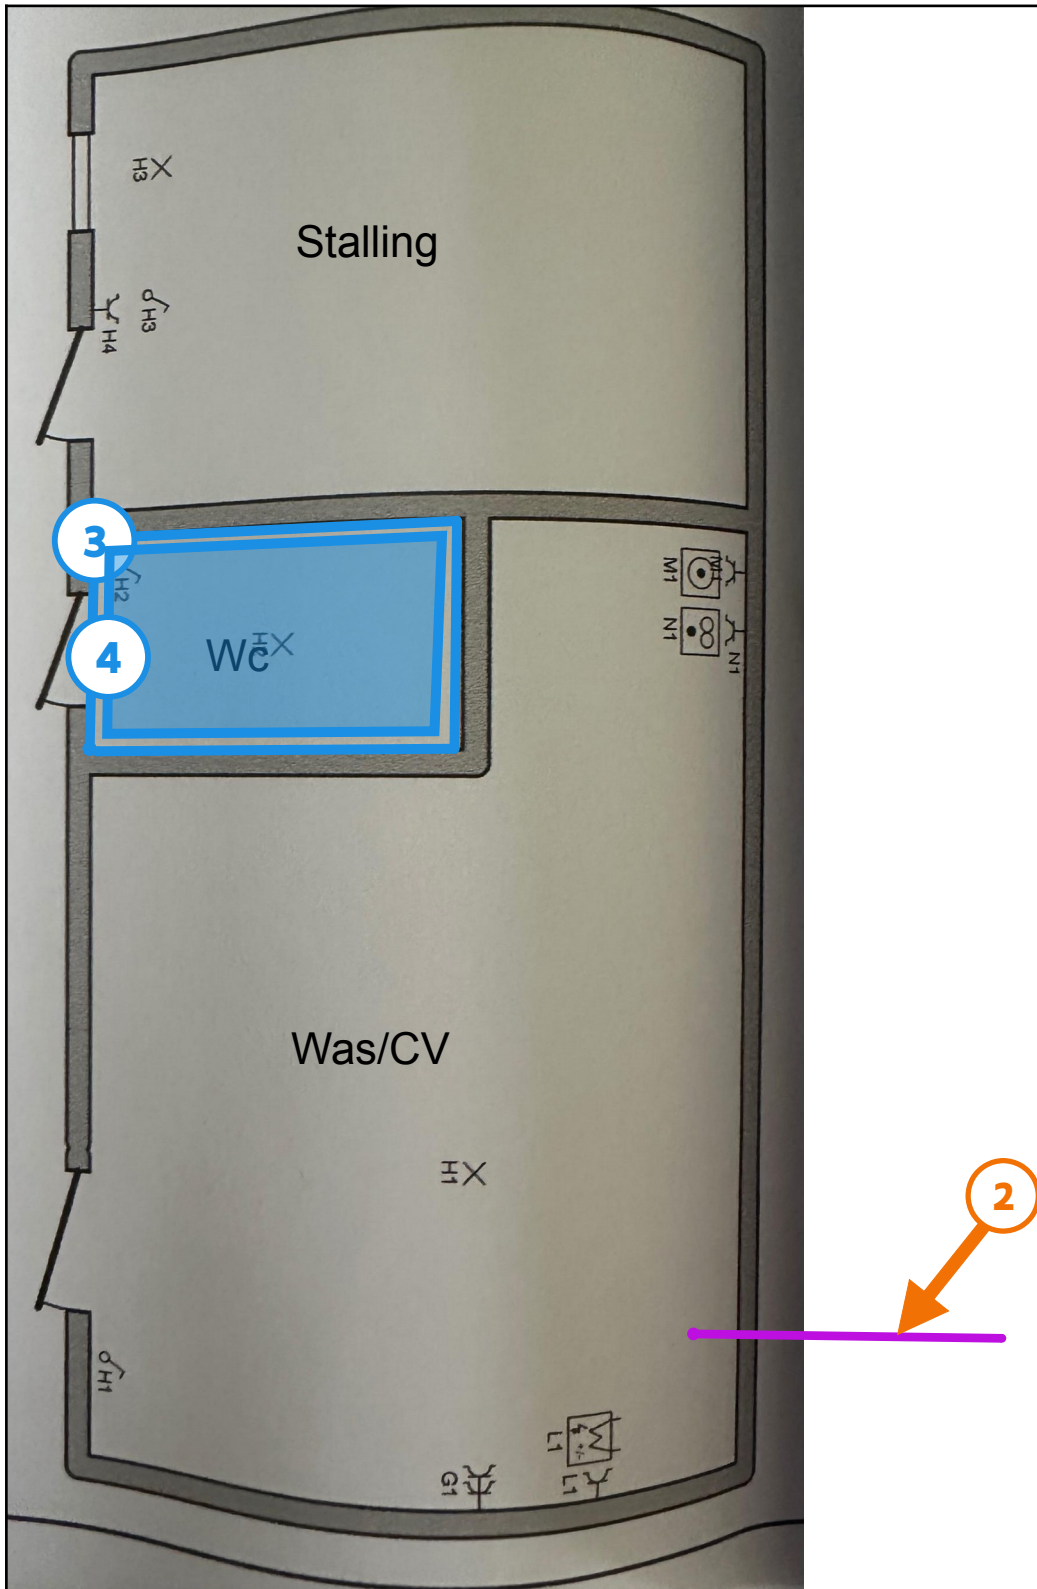
Plan 1.2: Achterbouw gelijkvloers

2. Schouwbuis asbestcement	Asbestmateriaal	Verwijderen
3. Pleister muren	Geen asbest	-
4. Pleister plafonds	Geen asbest	-

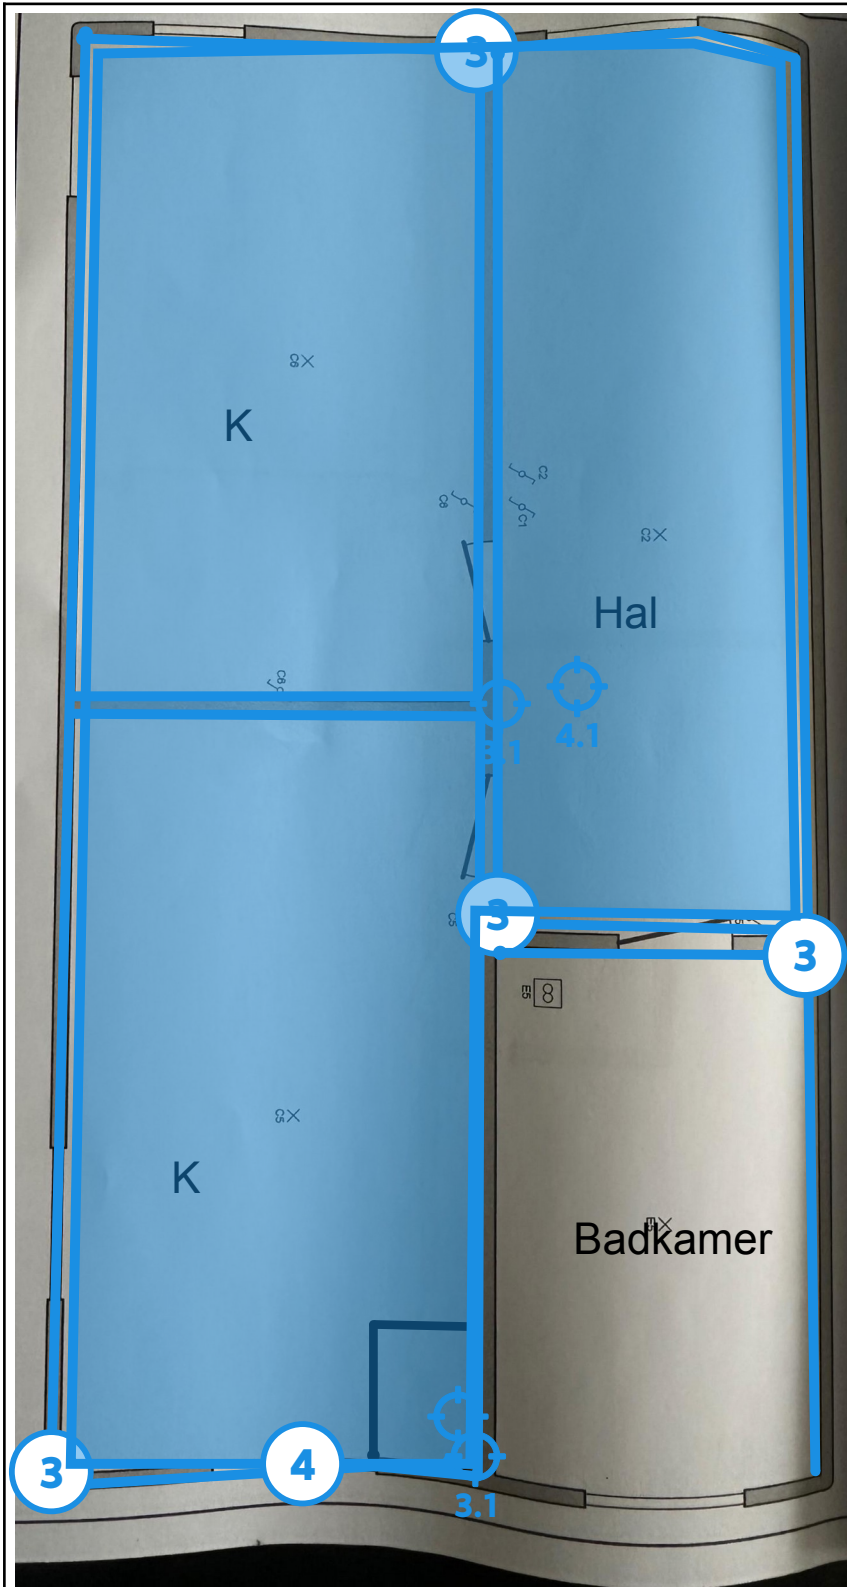
Plan 1.3: Verdieping +1

3. Pleister muren	Geen asbest	-
3.1 Code: 1	Mengmonster	-
4. Pleister plafonds	Geen asbest	-
4.1 Code: 2	Mengmonster	-

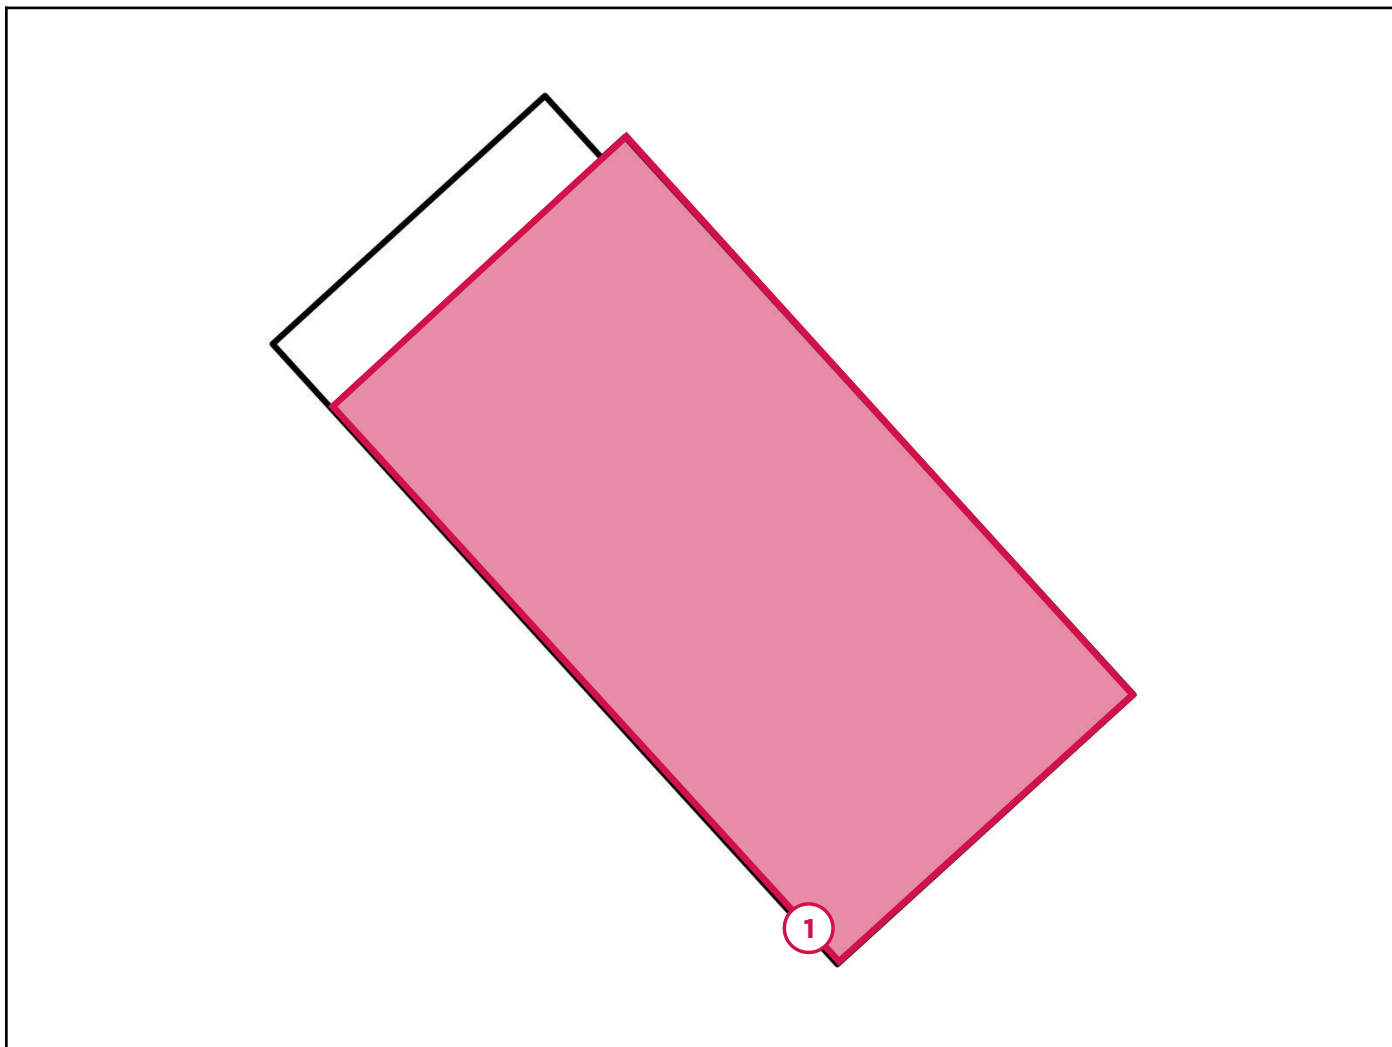
Plan 2.1: Garage plan

Beschrijving	Type	Actie
1. Golfplaten garage	Asbestmateriaal	Dringend verwijderen

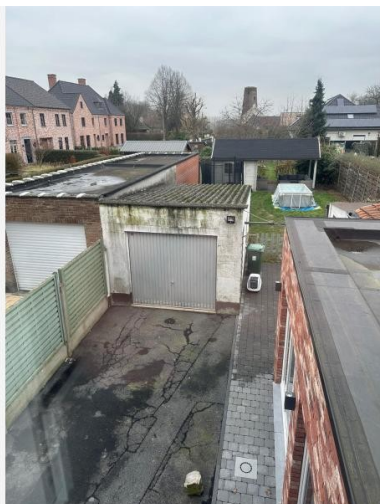
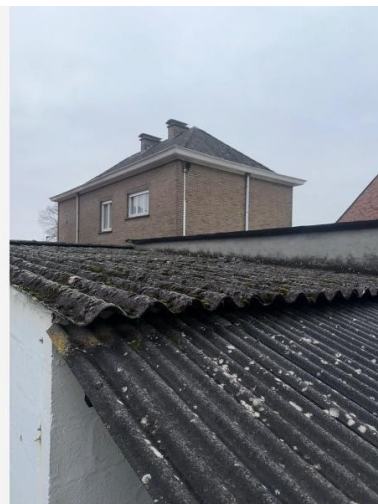
Eindbeoordeling materiaalrisico	Hoog materiaalrisico en/of hoge kans op vezelvrijgave
---------------------------------	---

Gebondenheid	Categorie 1: hechtgebonden in oorsprong
Asbestsoort (vezeltype)	Crocidoliet aanwezig
Asbestconcentratie	Laag (< 50%)
Afschermingsgraad van het gehele materiaal	Geheel of deels (ook) vrij aan de binnenlucht
Toestand van het materiaal	Matig beschadigd, matig verweerd

Beschrijving	Golfplaten garage
Omgeving	Grenst aan binnen- en buitenlucht
Primaire drager	Schuin dak

Asbestmateriaal	Dak- en gevelbekleding - Golfplaat
Bindmiddel van asbestmateriaal	Cement
Gebondenheid op basis van bindmiddel	Hecht
Hoeveelheid (oppervlakte - aantal)	<ul style="list-style-type: none"> • 22,00 m² - 1 stuk
Totale oppervlakte	22,00 m ²
Eenvoudig bereikbaar	Ja
Bevestigingswijze	<ul style="list-style-type: none"> • Geschroefd • Genageld, geniet
Identificatiemethode	Vaststelling zonder monsternamen
Destructieve handeling voor identificatie	Nee
Opmerking	Bij aflevering van het attest zijn de oppervlaktes zonder enige waarborg van oppervlakte en het verschil in min of meer tussen de werkelijke en de ingevoerde oppervlakte ook al overtrof dit verschil 100%.

Dringend verwijderen

- Zorg voor een veilig beheer en verwijder dit asbestmateriaal wanneer het bij werken eenvoudig bereikbaar wordt. Controleer de toestand jaarlijks op wijzigingen.
- Hemelwater dat afspoelt van asbestcement daken of gevels kan asbestdeeltjes bevatten. Gebruik het enkel voor gesloten circuits (bv. spoelen toiletten). Reinig na het vervangen van het dak of de gevel de dakgoten en regenwaterput of -ton om asbesthoudend sediment of slib te verwijderen

- Eenvoudige handelingen: mag via doe-het-zelf of door werknemer(s) met opleidingsattest eenvoudige handelingen
Eenvoudige handelingen: mag via doe-het-zelf of door werknemer(s) met opleidingsattest eenvoudige handelingen

- *Gebruik steeds de nodige persoonlijke beschermingsmiddelen ook bij wegvoeren naar het containerpark .
- *Bevochtig het materiaal voor verwijdering.*Breek het materiaal niet, gebruik geen mechanische machines

- Eenvoudige handelingen: enkel door erkend asbestverwijderaar
 - * Indien de platen niet kunnen verwijderd worden zonder deze te beschadigen dan dient men beroep te doen op een erkend asbestverwijderaar voor het verwijderen ervan. Bij de verwijdering blijft de uiteindelijke beoordeling van verwijdermethode bij de saneerder om eventueel op te schalen naar een veiligere methode om aan de wettelijke veiligheidsvoorschriften te voldoen.

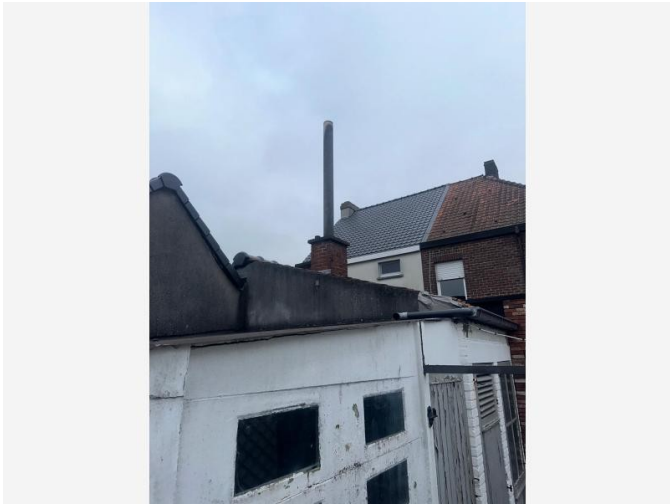
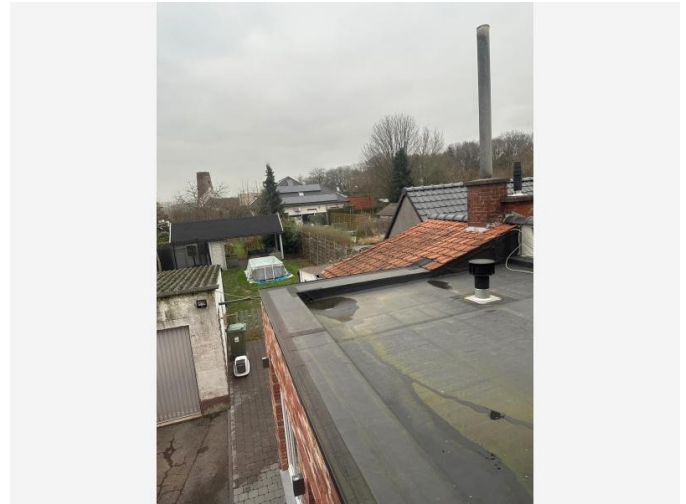
Eindbeoordeling materiaalrisico	Verhoogd materiaalrisico en/of verhoogde kans op vezelvrijgave
---------------------------------	--

Gebondenheid	Categorie 1: hechtgebonden in oorsprong
Asbestsoort (vezeltype)	Crocidoliet aanwezig
Asbestconcentratie	Laag (< 50%)
Afschermingsgraad van het gehele materiaal	Geheel of deels vrij aan de buitenlucht
Toestand van het materiaal	Matig beschadigd, matig verweerd

Beschrijving	Schouwbus asbestcement
Omgeving	Buiten
Primaire drager	Schuin dak
Asbestmateriaal	Rookgaskanaal
Bindmiddel van asbestmateriaal	Cement
Gebondenheid op basis van bindmiddel	Hecht
Hoeveelheid (lengte - omtrek - dikte - aantal)	<ul style="list-style-type: none">2,20 m - 70,00 cm - 1,00 cm - 1 stuk
Totaal volume	0,015 m ³
Eenvoudig bereikbaar	Ja

Verwijderen

- Zorg voor een veilig beheer en verwijder dit asbestmateriaal wanneer het bij werken eenvoudig bereikbaar wordt. Controleer de toestand jaarlijks op wijzigingen.

- Eenvoudige handelingen: enkel door erkend asbestverwijderaar
 - * Indien de bus niet kan verwijderd worden zonder deze te beschadigen dan dient men beroep te doen op een erkend asbestverwijderaar voor het verwijderen ervan. Bij de verwijdering blijft de uiteindelijke beoordeling van verwijdermethode bij de saneerder om eventueel op te schalen naar een veiligere methode om aan de wettelijke veiligheidsvoorschriften te voldoen.

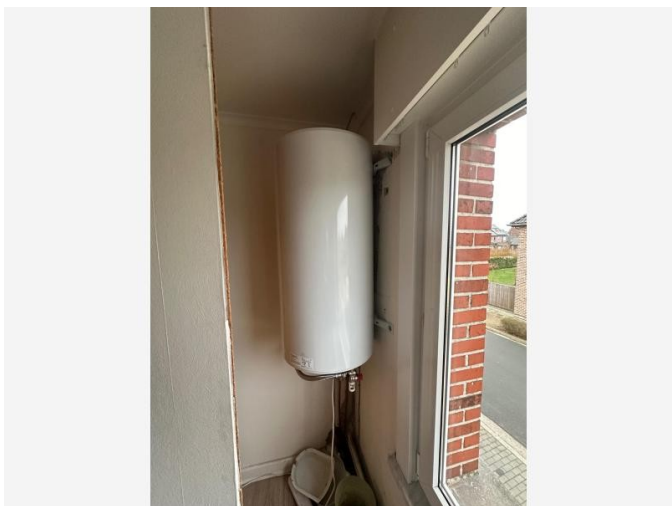
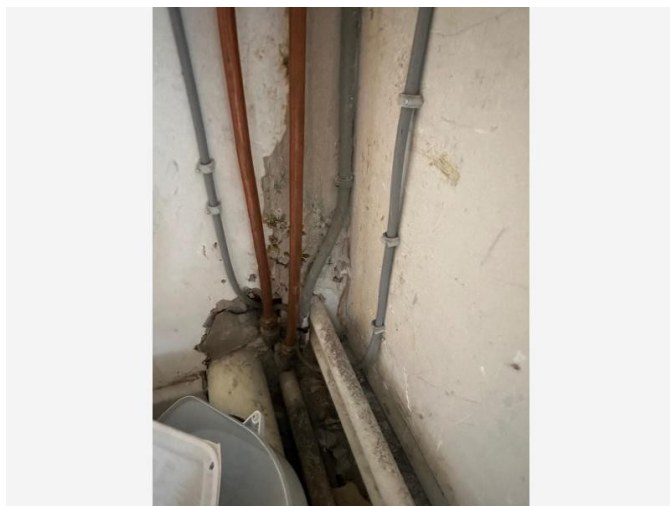
Geen asbest

#	Type	Referentie	Resultaat
3.1	Mengmonster	1	Geen asbest

Beschrijving	Pleister muren
Omgeving	Binnen
Primaire drager	Binnenwand

Bindmiddel van materiaal	Gips - kalk
Gebondenheid op basis van bindmiddel	Niet-hechtgebonden
Hoeveelheid (oppervlakte - dikte - aantal)	• 250,00 m ² - 1,00 cm - 1 stuk
Totaal volume	2,50 m ³
Identificatiemethode	Vaststelling met monstername
Destructieve handeling voor identificatie	Nee
Opmerking	Bij aflevering van het attest zijn de oppervlaktes zonder enige waarborg van oppervlakte en het verschil in min of meer tussen de werkelijke en de ingevoerde oppervlakte ook al overtrof dit verschil 100%.. Geen pleister in de stookplaats .

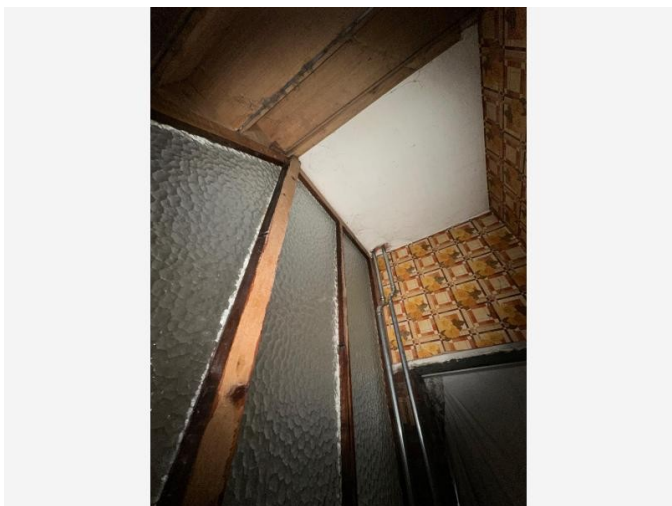
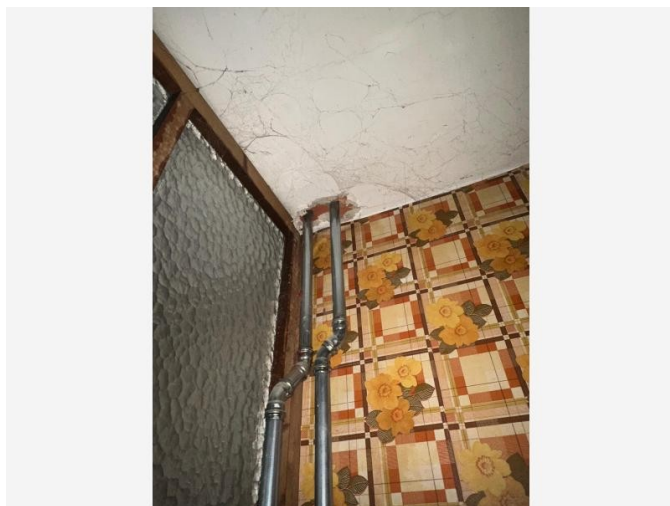
Fiche 4: Pleister plafonds

Geen asbest

#	Type	Referentie	Resultaat
4.1	Mengmonster	2	Geen asbest

Beschrijving	Pleister plafonds
Omgeving	Binnen
Primaire drager	Plafond

Bindmiddel van materiaal	Gips - kalk
Gebondenheid op basis van bindmiddel	Niet-hechtgebonden
Hoeveelheid (oppervlakte - dikte - aantal)	• 120,00 m ² - 1,00 cm - 1 stuk
Totaal volume	1,20 m ³
Identificatiemethode	Vaststelling met monstername
Destructieve handeling voor identificatie	Nee
Opmerking	Bij aflevering van het attest zijn de oppervlaktes zonder enige waarborg van oppervlakte en het verschil in min of meer tussen de werkelijke en de ingevoerde oppervlakte ook al overtrof dit verschil 100%.
