Asbestinventarisatetest

Elzeelsesteenweg 488, 9600 Ronse

Attestnummer : 20260604-000509.000

Niet-asbestveilig

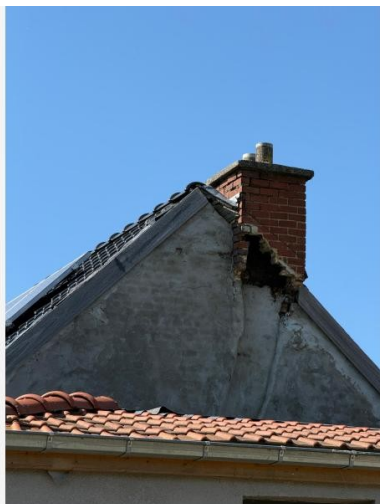
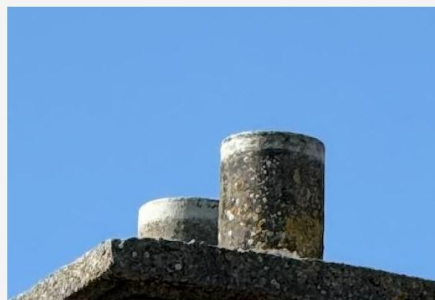
Het asbestmateriaal valt onder de mijlpaal van 2040.

Verhoogd materiaalrisico en/of verhoogde kans op vezelvrijgave

Gebondenheid	Categorie 1: hechtgebonden in oorsprong
Asbestsoort (vezeltype)	Crocidoliet aanwezig
Asbestconcentratie	Laag (< 50%)
Afschermingsgraad van het gehele materiaal	Geheel of deels vrij aan de binnenlucht, maar geen contact met binnenluchtstromen
Toestand van het materiaal	Licht beschadigd, licht verweerd. Intacte calciumsilicaatplaat of materiaal met categorie 3-gebondenheid

Beschrijving	Cementbuis schouw
Omgeving	Binnen
Primaire drager	Schacht-koker (technisch)
Asbestmateriaal	Buis, koker, leiding, pijp, doorvoer
Bindmiddel van asbestmateriaal	Cement
Gebondenheid op basis van bindmiddel	Hecht
Hoeveelheid (lengte - omtrek - dikte - aantal)	<ul style="list-style-type: none">• 2,00 m - 40,00 cm - 1,00 cm - 1 stuk
Totaal volume	0,008 m ³
Eenvoudig bereikbaar	Ja
Bevestigingswijze	<ul style="list-style-type: none">• Verlijmd, ingegoten, versmeerd
Identificatiemethode	<p>De asbestdeskundige beoordeelt het materiaal als asbestverdacht en dus asbesthoudend, en dit zonder monstername.</p> <p>Motivatie: Er is een onderzoeksbeperking die monstername verhindert; De ruimte of het materiaal bevindt zich hoger dan 3,5 meter vanaf een vaste ondergrond.</p>
Destructieve handeling voor identificatie	Nee
Opmerking	De precieze lengte is onbekend.

Verwijderen

- Zorg voor een veilig beheer. Vermijd het beschadigen van het asbestmateriaal. Controleer de toestand jaarlijks op wijzigingen.

- Eenvoudige handelingen: mag via doe-het-zelf of door werknemer(s) met opleidingsattest eenvoudige handelingen
Deze toepassing kan door een aannemer die over een opleidingsattest eenvoudige handelingen beschikt of door een particulier (doe-het-zelf), verwijderd worden indien er geen verhoogd risico op vrijgave van asbestvezels ontstaat en de toepassing voorafgaand wordt gefixeerd/bevochtigd; de individuele elementen zonder machinale werktuigen en zonder breken of gooien een voor een losgemaakt worden; en ten slotte in gesloten verpakking weggevoerd worden naar een erkend afvalpunt (recyclagepark).

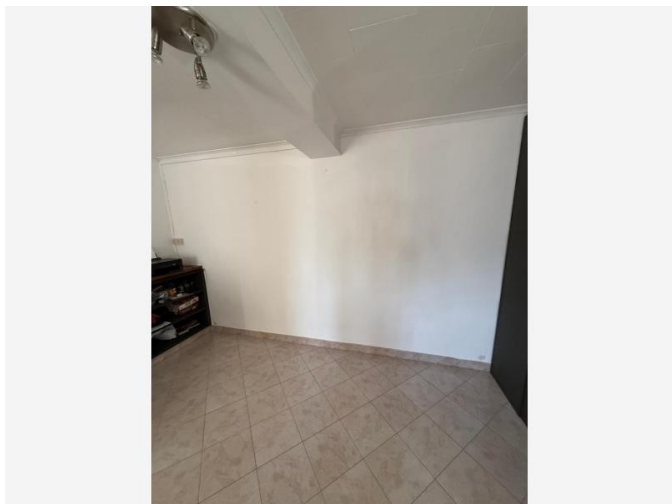
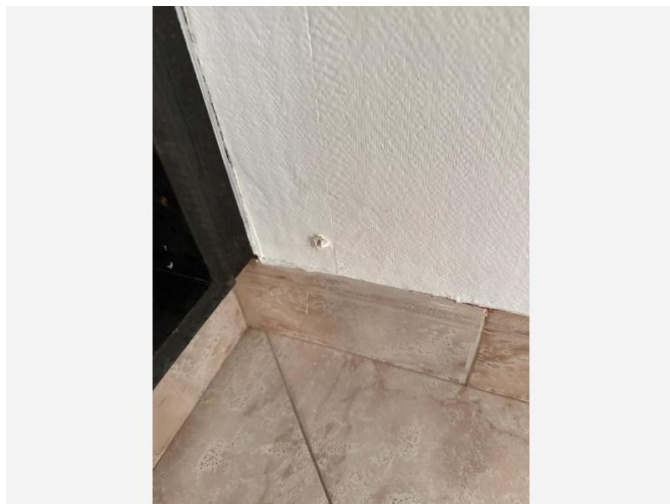
Het asbestmateriaal valt onder de mijlpaal van 2040.

Eindbeoordeling materiaalarisico	Zeer laag materiaalarisico en/of zeer lage kans op vezelvrijgave
----------------------------------	------------------------------------------------------------------

Gebondenheid	Categorie 2: niet-hechtgebonden met matrix
Asbestsoort (vezeltype)	Alleen chrysotiel aanwezig
Asbestconcentratie	Laag (< 50%)
Afschermingsgraad van het gehele materiaal	Niet-stootvaste afscherming
Toestand van het materiaal	Onbeschadigd, niet verweerd

#	Type	Referentie	Resultaat
2.1	Mengmonster	MM01	Chrysotiel

Beschrijving	Pleisterwerk wanden
Omgeving	Binnen
Primaire drager	Binnenwand
Asbestmateriaal	In-situ afwerkingslagen - Pleisterwerk (wand, plafond, ...)
Bindmiddel van asbestmateriaal	Gips - kalk
Gebondenheid op basis van bindmiddel	Niet-hechtgebonden
Hoeveelheid (oppervlakte - dikte - aantal)	<ul style="list-style-type: none"> • 10,00 m² - 1,00 cm - 1 stuk
Totaal volume	0,10 m ³
Eenvoudig bereikbaar	Ja
Bevestigingswijze	<ul style="list-style-type: none"> • Verlijmd, ingegoten, versmeerd
Identificatiemethode	Een monstername door de asbestdeskundige met laboanalyse door een asbestlabo.
Destructieve handeling voor identificatie	Nee
Opmerking	<p>De hoeveelheid is een zo nauwkeurig mogelijke opmeting. Hieraan kunnen evenwel geen rechten worden ontleend. Waar mogelijk, wordt staalname uitgevoerd conform het inspectieprotocol:</p> <p>Droge ruimte: 1 muur in de ruimte naast de inkom</p> <p>Natte ruimte: Geen pleisterwerk</p> <p>Trappenhal: Geen pleisterwerk</p> <p>Stooklokaal: Geen pleisterwerk</p>

Zorgvuldig beheren

- Zorg voor een veilig beheer. Vermijd het beschadigen van het asbestmateriaal. Controleer de toestand jaarlijks op wijzigingen.

- Hermetische zone (erkend asbestverwijderaar)
Deze toepassing kan enkel door een erkende asbestverwijderaar via de methodiek van hermetische zone verwijderd worden omdat verwijdering via de methodiek van eenvoudige handelingen en/of couveusezakmethode niet mogelijk is; en er automatisch een verhoogd risico op vrijgave van asbestvezels (max. concentratie 0,01 vezels/cm - CODEX Art. VI.3-54) ontstaat. (Bron: CODEX - Art. VI.3-61.- par 1.)

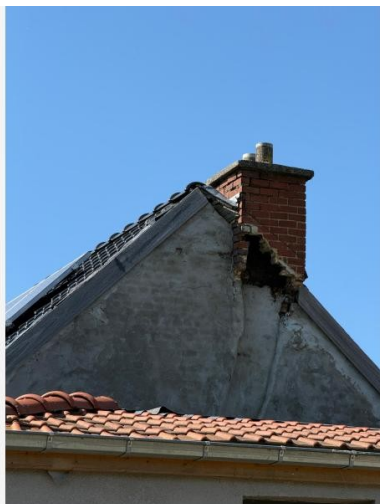
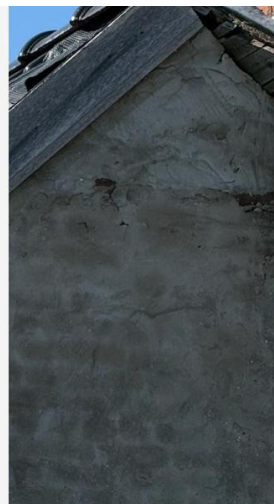
Het asbestmateriaal valt onder de mijlpaal van 2040.

Eindbeoordeling materiaalrisico	Laag materiaalrisico en/of verlaagde kans op vezelvrijgave
---------------------------------	------------------------------------------------------------

Gebondenheid	Categorie 1: hechtgebonden in oorsprong
Asbestsoort (vezeltype)	Alleen chrysotiel aanwezig
Asbestconcentratie	Laag (< 50%)
Afschermingsgraad van het gehele materiaal	Geheel of deels vrij aan de buitenlucht, maar geen contact met binnenlucht
Toestand van het materiaal	Licht beschadigd, licht verweerd. Intacte calciumsilicaatplaat of materiaal met categorie 3-gebondenheid

Beschrijving	Cementen smeerlaag buiten
Omgeving	Buiten
Primaire drager	Wand buitenschil
Asbestmateriaal	In-situ afwerkingslagen - Crepi
Bindmiddel van asbestmateriaal	Cement
Gebondenheid op basis van bindmiddel	Hecht
Hoeveelheid (gewicht - aantal)	<ul style="list-style-type: none">• 20,00 kg - 1 stuk
Totaal gewicht	20,00 kg
Eenvoudig bereikbaar	Ja
Bevestigingswijze	<ul style="list-style-type: none">• Verlijmd, ingegoten, versmeerd
Identificatiemethode	<p>De asbestdeskundige beoordeelt het materiaal als asbestverdacht en dus asbesthoudend, en dit zonder monstername.</p> <p>Motivatie: Er is een onderzoeksbeperking die monstername verhindert; De ruimte of het materiaal bevindt zich hoger dan 3,5 meter vanaf een vaste ondergrond.</p>
Destructieve handeling voor identificatie	Nee
Opmerking	De hoeveelheid is een zo nauwkeurig mogelijke opmeting. Hieraan kunnen evenwel geen rechten worden ontleend.

Zorgvuldig beheren

- Zorg voor een veilig beheer. Vermijd het beschadigen van het asbestmateriaal. Controleer de toestand jaarlijks op wijzigingen.

- Hermetische zone (erkend asbestverwijderaar)
Deze toepassing kan enkel door een erkende asbestverwijderaar via de methodiek van hermetische zone verwijderd worden omdat verwijdering via de methodiek van eenvoudige handelingen en/of couveusezakmethode niet mogelijk is; en er automatisch een verhoogd risico op vrijgave van asbestvezels (max. concentratie 0,01 vezels/cm - CODEX Art. VI.3-54) ontstaat. (Bron: CODEX - Art. VI.3-61.- par 1.)

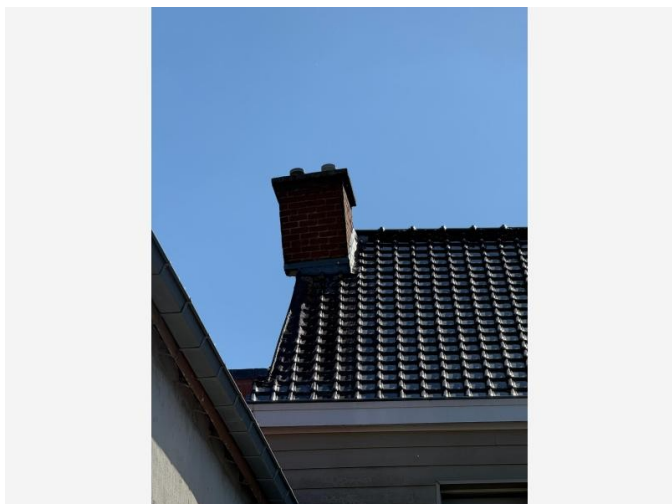
Situeringfoto

Tijdelijke beperking

Reden: Het te onderzoeken materiaal situeert zich hoger dan 3,50 m te rekenen vanaf een veilige ondergrond

Uitleg van de asbestdeskundige: De schouw bevat binnenin mogelijk een asbestcement rookgaskanaal. Laat dit onderzoeken bij eventuele werken.

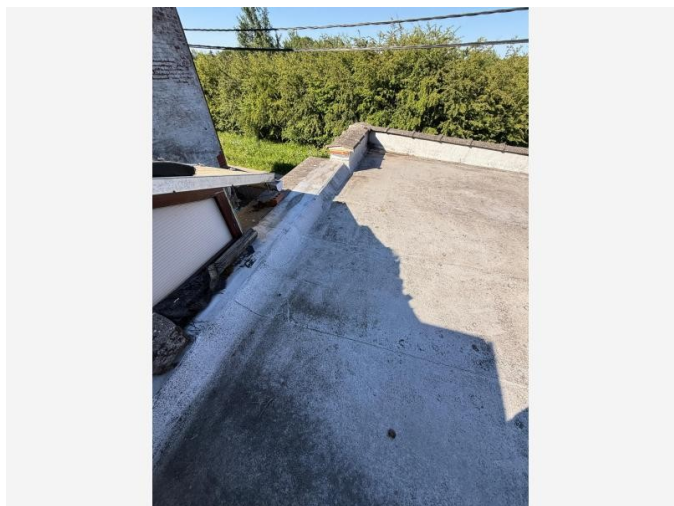
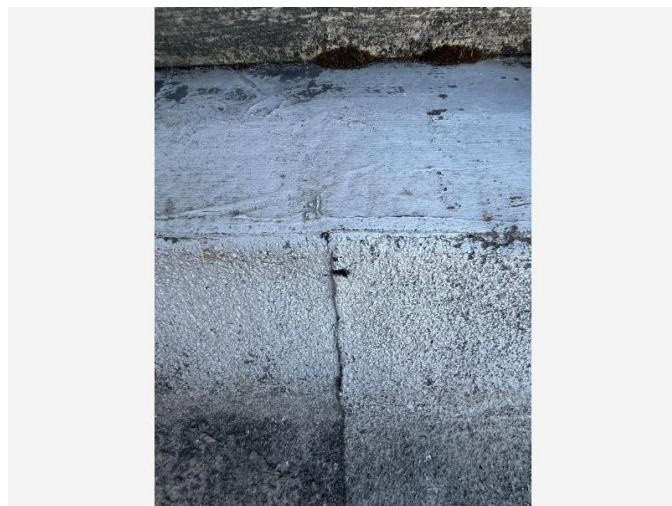
Fiche 5: Roofing garage

Geen asbest

#	Type	Referentie	Resultaat
5.1	Puntmonster	PM03	Geen asbest

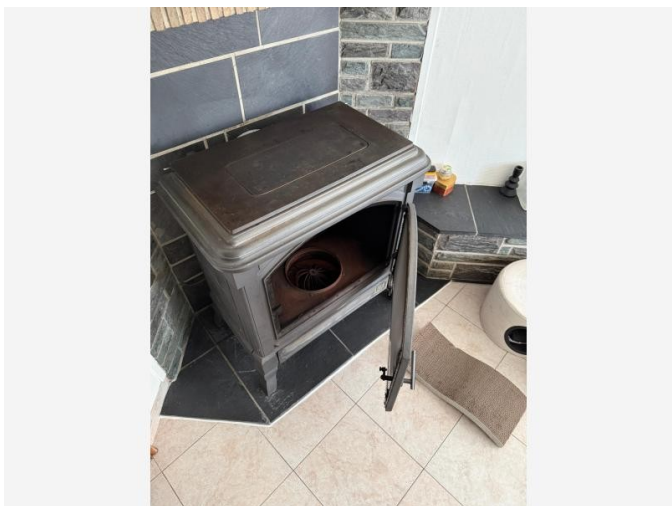
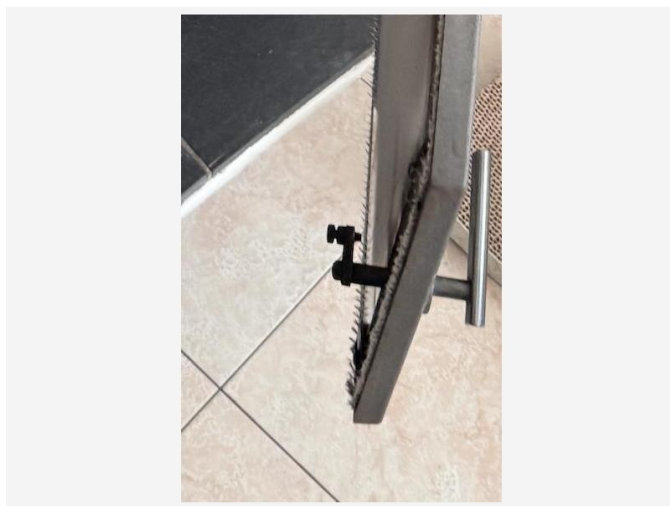
Fiche 6: Kachelkoord

Geen asbest

#	Type	Referentie	Resultaat
6.1	Puntmonster	PM02	Geen asbest

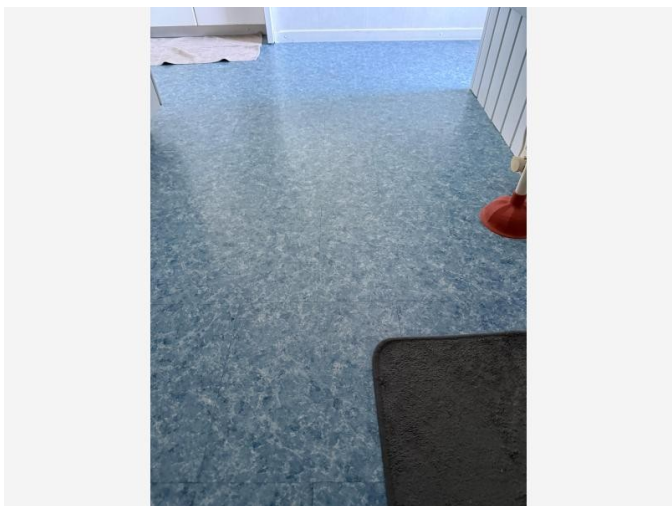
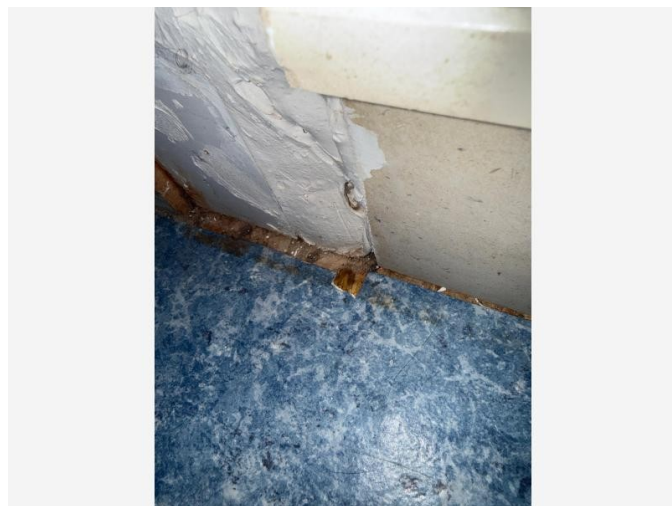
Fiche 7: Vloerzeil badkamer

Geen asbest

#	Type	Referentie	Resultaat
7.1	Puntmonster	PM04	Geen asbest
