Asbestinventarisatetest

Gentse Heerweg 72, 8790 Waregem

Attestnummer : 20260523-000087.001

Niet-asbestveilig

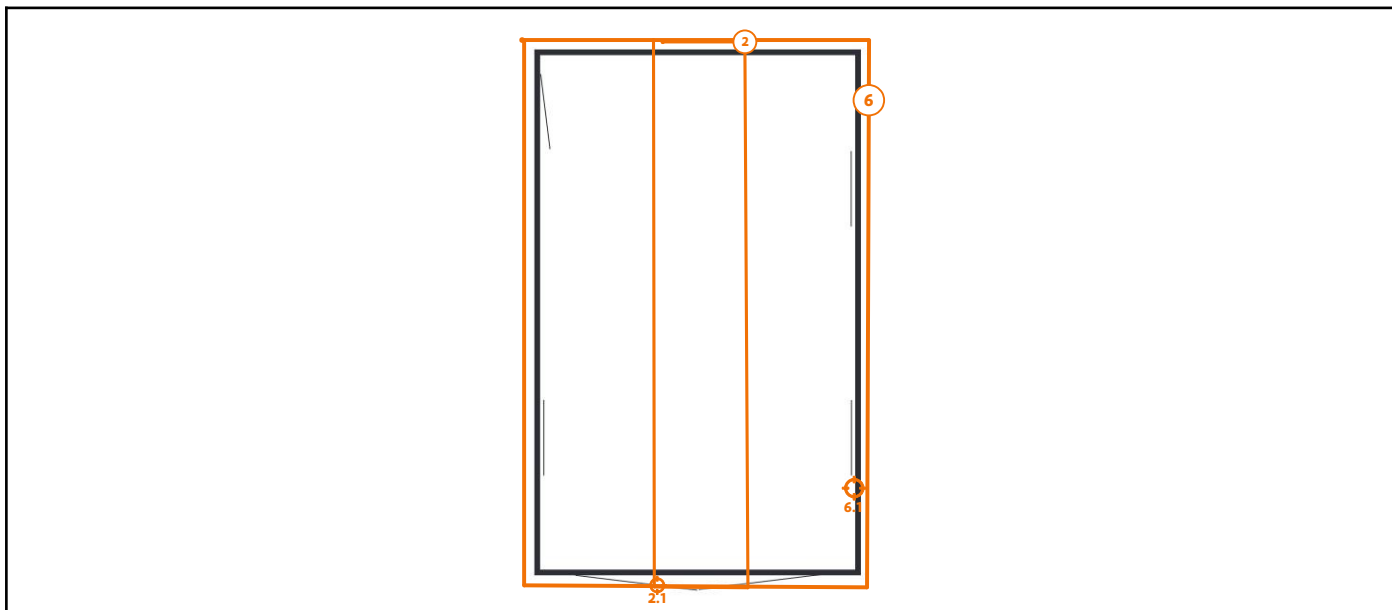
Plan 4.1: Garage tuinzone

Beschrijving	Type	Actie
2. Nokstukken golfplaten garage	Asbestmateriaal	Verwijderen
2.1 Code: 260606GENHEEPM004	Puntmonster	-
6. Golfplaten garage	Asbestmateriaal	Verwijderen
6.1 Code: 260606GENHEEPM005	Puntmonster	-

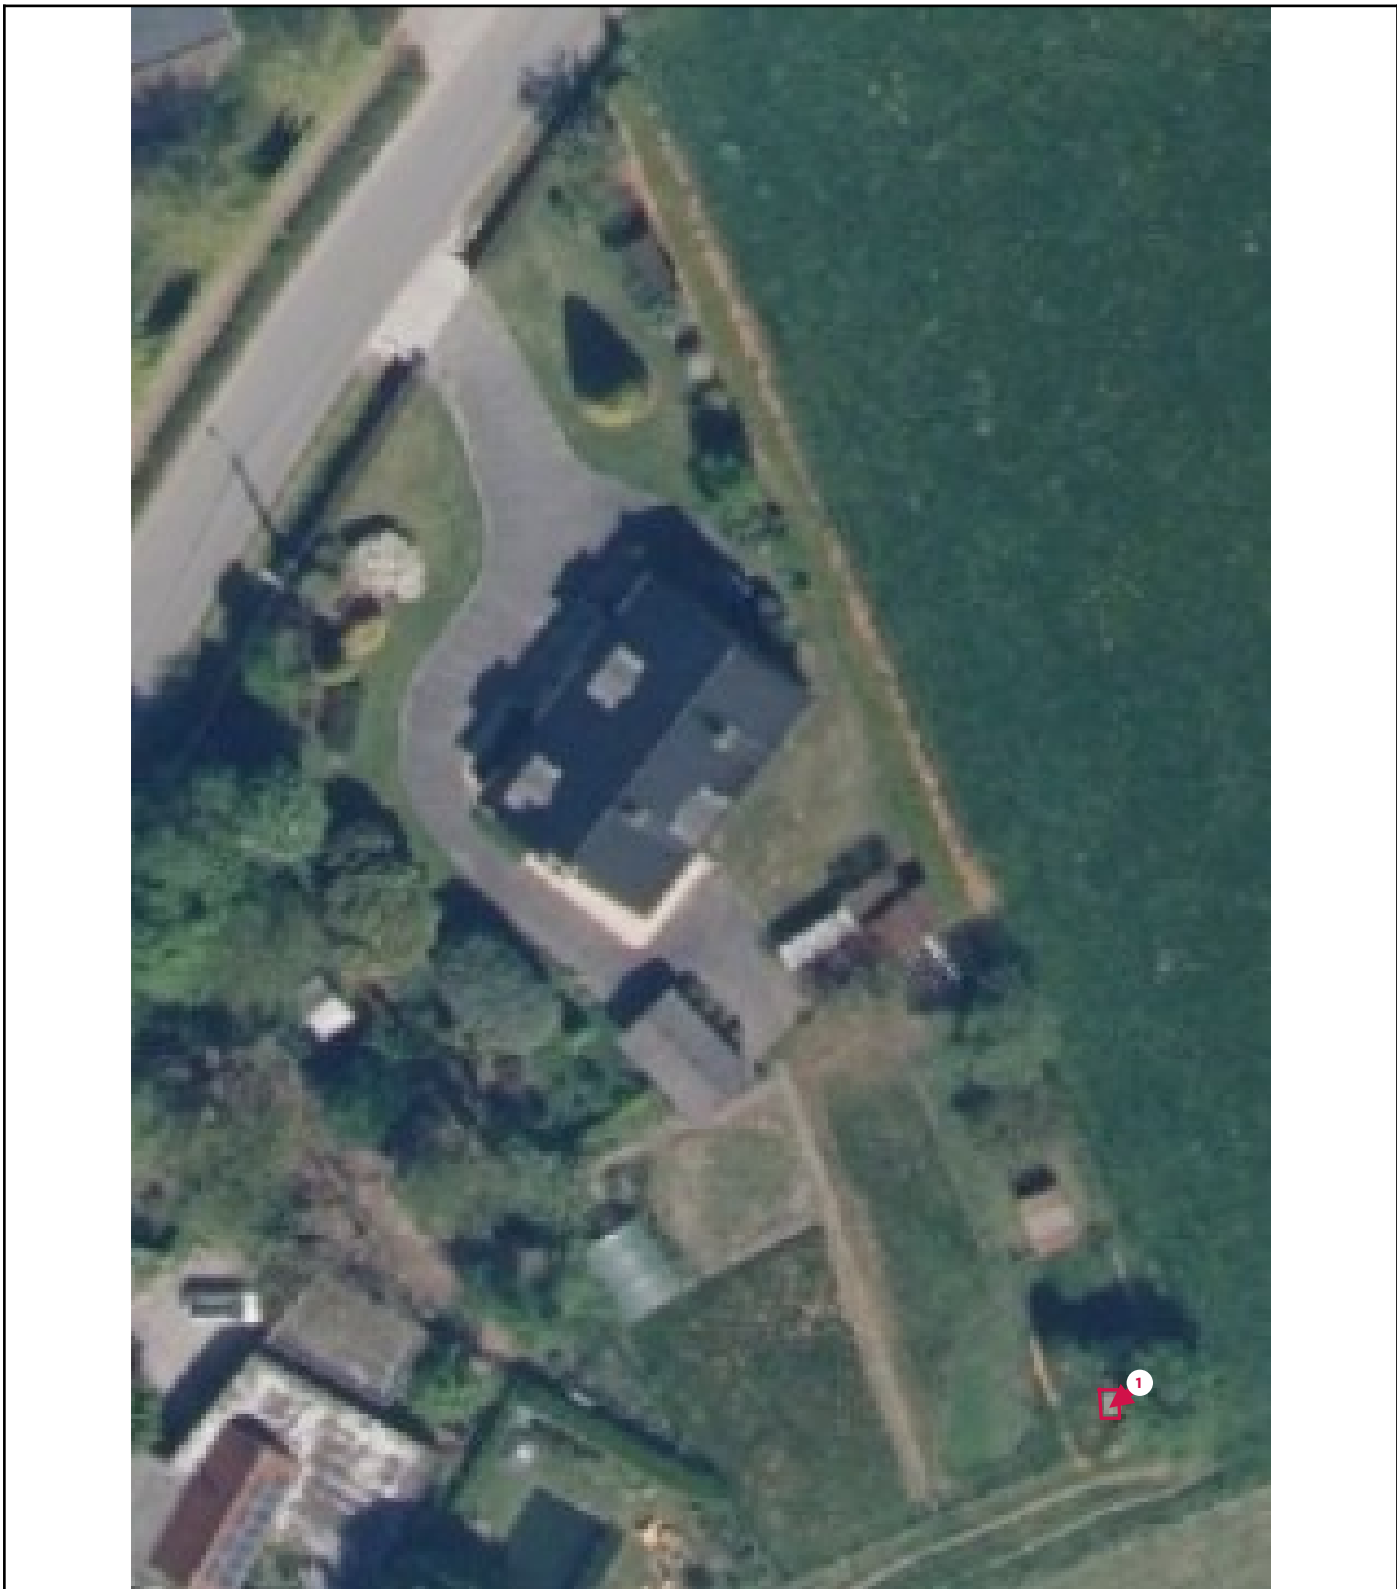
Plan 8.1: Vaststellingen buiten de constructies

1. Nok-golfplaten restant tuin	Asbestmateriaal	Dringend verwijderen
--------------------------------	-----------------	----------------------

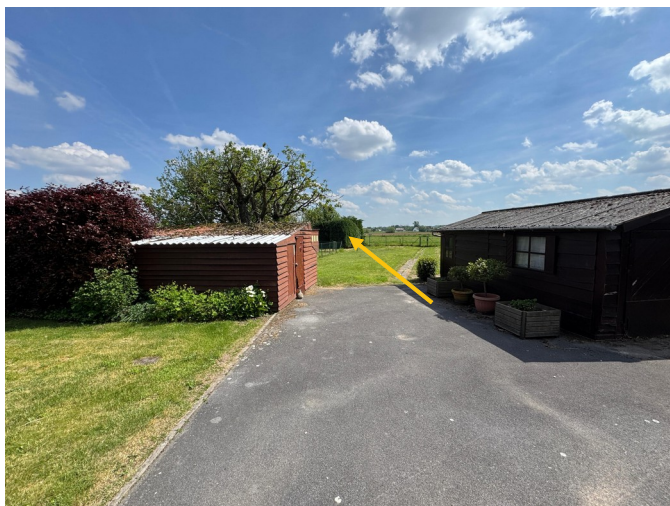
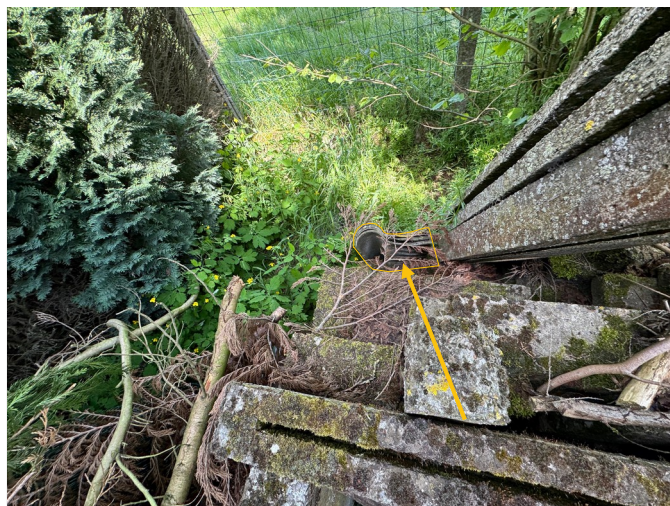
Het asbestmateriaal valt onder de mijlpaal van 2040.

Beschrijving	Nok-golfplaten restant tuin
Type afvalstof	Betreft stock-voorraad of gedemonteerde asbestmaterialen
Aanwezige resten	Geen resten aanwezig
Omgeving	Buiten
Primaire drager	Gedemonteerd of buitengebruik gesteld materiaal
Asbestmaterialen	<ul style="list-style-type: none">• Dak- en gevelbekleding - Nok, windveer, boeiboord
Bindmiddel van asbestmateriaal	Cement
Gebondenheid op basis van bindmiddel	Hecht
Hoeveelheid (gewicht - aantal)	<ul style="list-style-type: none">• 20,00 kg - 1 stuk
Totaal gewicht	20,00 kg
Eenvoudig bereikbaar	Ja
Identificatiemethode	De asbestdeskundige beoordeelt het materiaal als asbestverdacht en dus asbesthoudend, en dit zonder monsternamen.
Opmerking	Dit betreffen restanten van de nok-golfplaten die zich bevinden op de garage; deze zijn asbesthoudend.

- Verwijder het asbestafval.

- Eenvoudige handelingen: mag via doe-het-zelf of door werknemer(s) met opleidingsattest eenvoudige handelingen
U kan dit gerust zelf verwijderen/vervangen door een nieuw exemplaar. Hou wel rekening met een veilige afvoer.

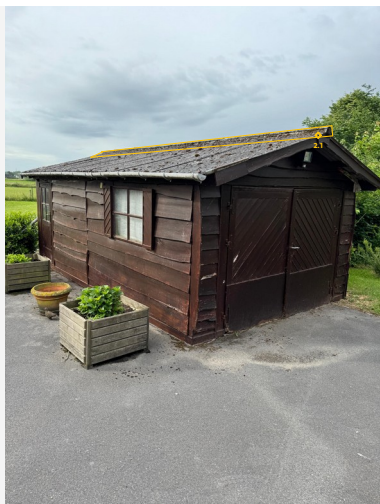
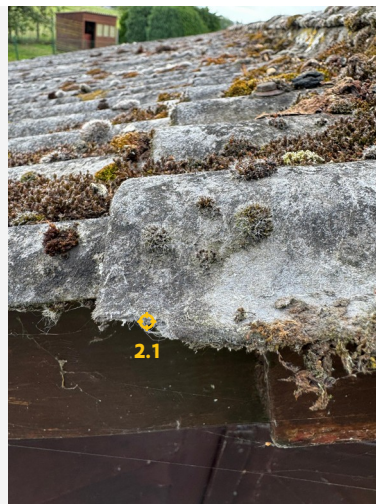
Het asbestmateriaal valt onder de mijlpaal van 2034.

Eindbeoordeling materiaalrisico	Verhoogd materiaalrisico en/of verhoogde kans op vezelvrijgave
---------------------------------	--

Gebondenheid	Categorie 1: hechtgebonden in oorsprong
Asbestsoort (vezeltype)	Alleen chrysotiel aanwezig
Asbestconcentratie	Laag (< 50%)
Afschermingsgraad van het gehele materiaal	Geheel of deels vrij aan de binnenlucht, maar geen contact met binnenluchtstromen
Toestand van het materiaal	Matig beschadigd, matig verweerd

#	Type	Referentie	Resultaat
2.1	Puntmonster	260606GENHEEPM004	Chrysotiel

Beschrijving	Nokstukken golfplaten garage
Omgeving	Buiten
Primaire drager	Schuin dak
Asbestmateriaal	Dak- en gevelbekleding - Golfplaat
Bindmiddel van asbestmateriaal	Cement
Gebondenheid op basis van bindmiddel	Hecht
Hoeveelheid (oppervlakte - aantal)	• 12,00 m ² - 1 stuk
Totale oppervlakte	12,00 m ²
Eenvoudig bereikbaar	Ja
Bevestigingswijze	• Geschroefd
Identificatiemethode	Een monstername door de asbestdeskundige met laboanalyse door een asbestlabo.
Destructieve handeling voor identificatie	Nee

- Zorg voor een veilig beheer. Vermijd het beschadigen van het asbestmateriaal. Controleer de toestand jaarlijks op wijzigingen.
- Verwijder dit asbestmateriaal zo snel mogelijk. Volg de toestand goed op.

- Eenvoudige handelingen: mag via doe-het-zelf of door werknemer(s) met opleidingsattest eenvoudige handelingen
U kan dit gerust zelf verwijderen en vervangen door een nieuw toepassing. Hou wel rekening met een veilige afvoer van het verwijderde materiaal.

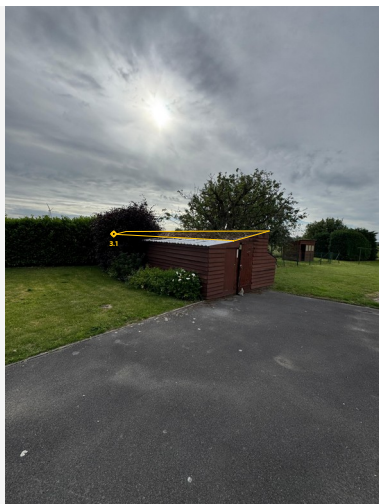
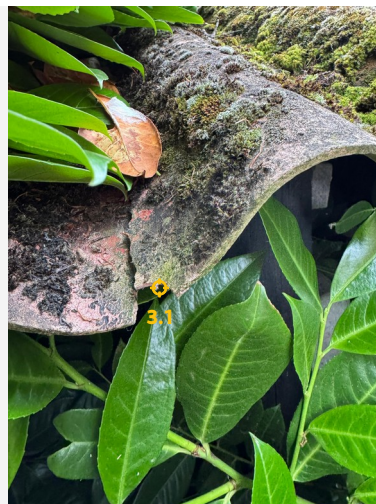
Het asbestmateriaal valt onder de mijlpaal van 2034.

Beschrijving	Golfplaten werkkot
Omgeving	Buiten
Primaire drager	Schuin dak
Asbestmateriaal	Dak- en gevelbekleding - Golfplaat
Bindmiddel van asbestmateriaal	Cement
Gebondenheid op basis van bindmiddel	Hecht
Hoeveelheid (oppervlakte - aantal)	• 19,20 m ² - 1 stuk
Totale oppervlakte	19,20 m ²
Eenvoudig bereikbaar	Ja
Bevestigingswijze	• Geschroefd
Identificatiemethode	Een monstername door de asbestdeskundige met laboanalyse door een asbestlabo.
Destructieve handeling voor identificatie	Nee

- Zorg voor een veilig beheer. Vermijd het beschadigen van het asbestmateriaal. Controleer de toestand jaarlijks op wijzigingen.
- Verwijder dit asbestmateriaal zo snel mogelijk. Volg de toestand goed op.

- Eenvoudige handelingen: mag via doe-het-zelf of door werknemer(s) met opleidingsattest eenvoudige handelingen
U kan dit gerust zelf verwijderen en vervangen door een nieuw toepassing. Hou wel rekening met een veilige afvoer van het verwijderde materiaal.

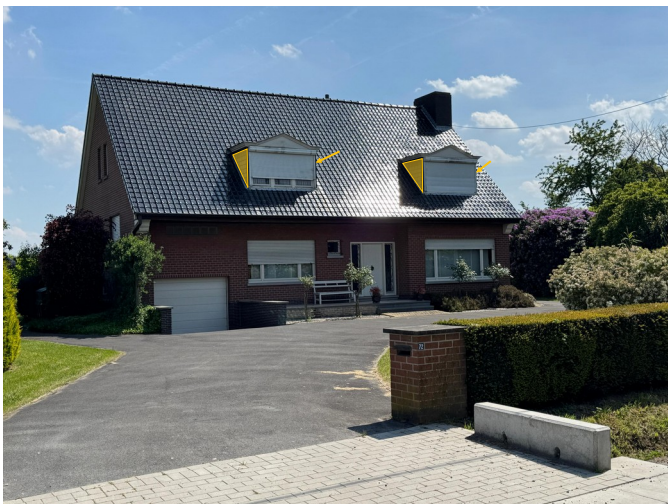
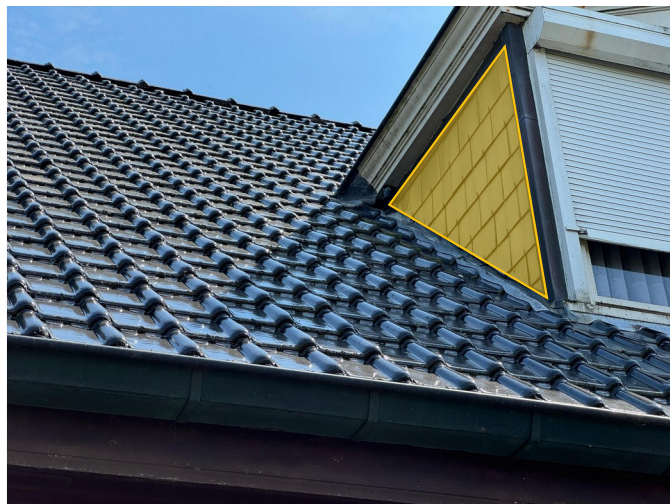
Beschrijving	Leien als dakbedekking
Omgeving	Buiten
Primaire drager	Schuin dak
Asbestmateriaal	Dak- en gevelbekleding - Lei, shingle
Bindmiddel van asbestmateriaal	Cement
Gebondenheid op basis van bindmiddel	Hecht
Hoeveelheid (oppervlakte - aantal)	<ul style="list-style-type: none">• 15,36 m² - 1 stuk
Totale oppervlakte	15,36 m ²
Eenvoudig bereikbaar	Ja
Bevestigingswijze	<ul style="list-style-type: none">• Genageld, geniet
Identificatiemethode	<p>De asbestdeskundige beoordeelt het materiaal als asbestverdacht en dus asbesthoudend, en dit zonder monstername.</p> <p>Motivatie: Er is een onderzoeksbeperking die monstername verhindert; De ruimte of het materiaal bevindt zich hoger dan 3,5 meter vanaf een vaste ondergrond.</p>
Destructieve handeling voor identificatie	Nee
Opmerking	Het dak werd vernieuwd maar we weten niet als de rechte stukken dakbedekking voorzien van lei ook werd vernieuwd. Uitsluiten dat ze niet asbesthoudend zijn kan enkel door bemonstering met bijhorende labo-analyse waardoor deze asbestverdacht blijven.

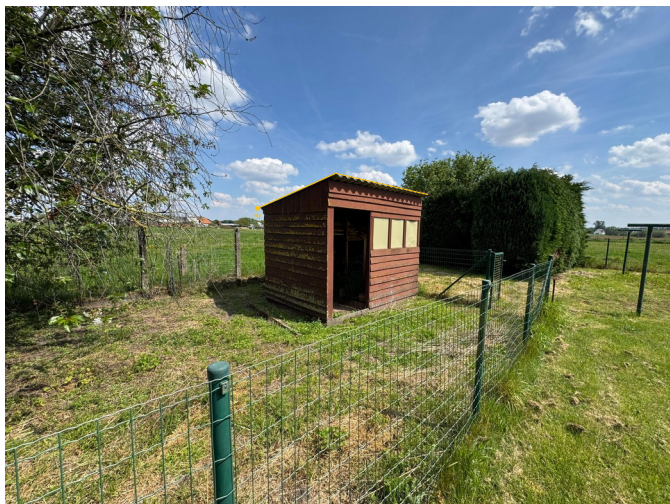
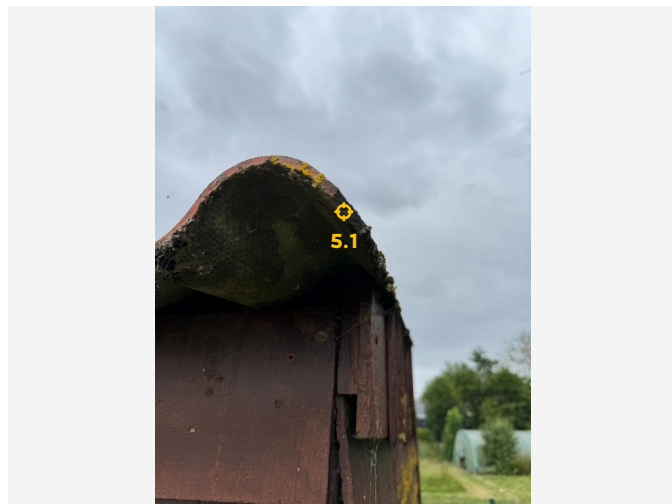
Beschrijving	Golfplaten Geitenhok
Omgeving	Buiten
Primaire drager	Schuin dak
Asbestmateriaal	Dak- en gevelbekleding - Golfplaat
Bindmiddel van asbestmateriaal	Cement
Gebondenheid op basis van bindmiddel	Hecht
Hoeveelheid (oppervlakte - aantal)	<ul style="list-style-type: none">• 4,00 m² - 1 stuk
Totale oppervlakte	4,00 m ²
Eenvoudig bereikbaar	Ja
Bevestigingswijze	<ul style="list-style-type: none">• Geschroefd
Identificatiemethode	Een monstername door de asbestdeskundige met laboanalyse door een asbestlabo.
Destructieve handeling voor identificatie	Nee

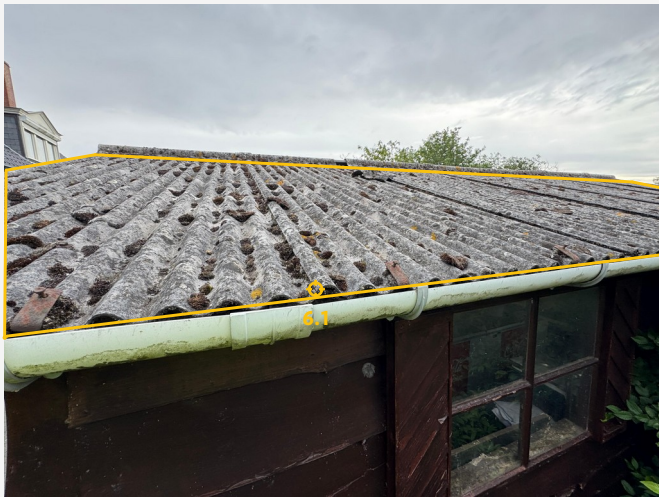
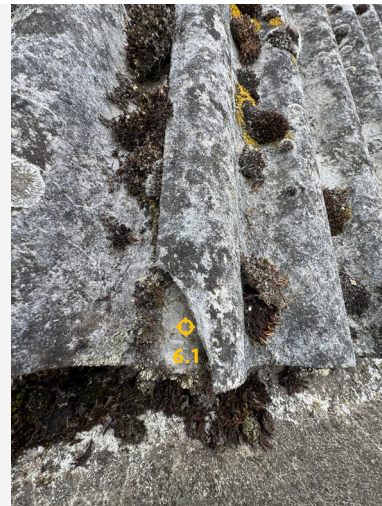
Beschrijving	Golfplaten garage
Omgeving	Buiten
Primaire drager	Schuin dak
Asbestmateriaal	Dak- en gevelbekleding - Golfplaat
Bindmiddel van asbestmateriaal	Cement
Gebondenheid op basis van bindmiddel	Hecht
Hoeveelheid (oppervlakte - aantal)	• 24,00 m ² - 1 stuk
Totale oppervlakte	24,00 m ²
Eenvoudig bereikbaar	Ja
Bevestigingswijze	• Geschroefd
Identificatiemethode	Een monstername door de asbestdeskundige met laboanalyse door een asbestlabo.
Destructieve handeling voor identificatie	Nee

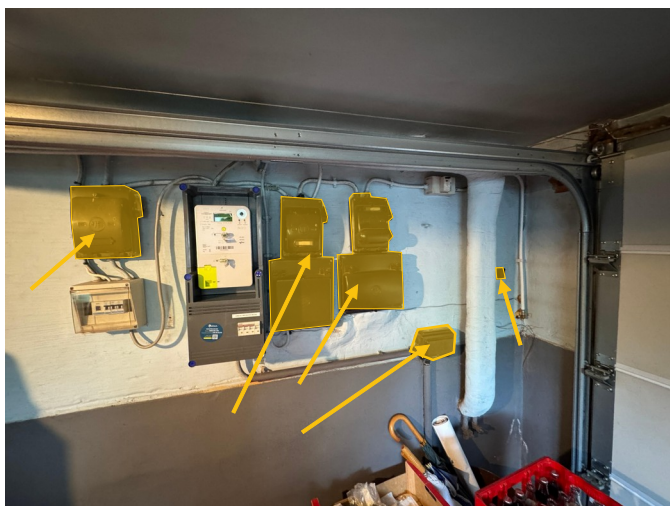
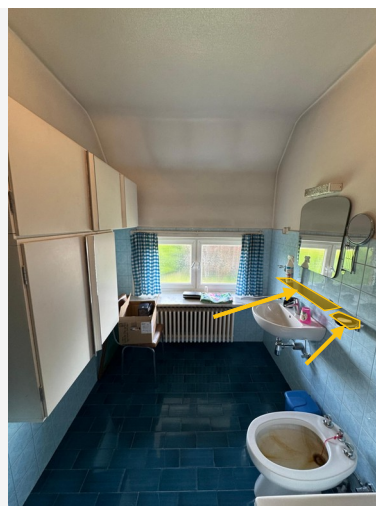
Beschrijving	Bakeliet in verschillende vormen en formaten
Omgeving	Binnen
Primaire drager	Binnenwand
Asbestmateriaal	Plaat, paneel, tablet - Type Bakeliet
Bindmiddel van asbestmateriaal	Kunststof of -hars
Gebondenheid op basis van bindmiddel	Hecht
Hoeveelheid (oppervlakte - dikte - aantal)	<ul style="list-style-type: none"> • 0,01 m² - 0,30 cm - 8 stuks • 0,13 m² - 0,30 cm - 1 stuk • 1,20 m² - 0,30 cm - 2 stuks • 0,36 m² - 0,30 cm - 4 stuks • 0,09 m² - 0,30 cm - 3 stuks
Totaal volume	0,013 m ³
Eenvoudig bereikbaar	Ja
Bevestigingswijze	<ul style="list-style-type: none"> • Geschroefd
Identificatiemethode	<p>De asbestdeskundige beoordeelt het materiaal als asbestverdacht en dus asbesthoudend, en dit zonder monstername.</p> <p>Motivatie: De monstername brengt andere schade aan dan schade die inherent is aan de monstername.</p>
Destructieve handeling voor identificatie	Nee
Opmerking	Bakeliet in garage, hall, slaapkamer 1, werkkamer, slaapkamer 2, wc, badkamer, living, terras, zolder en plaatje aan voordeur.

- Eenvoudige handelingen: mag via doe-het-zelf of door werknemer(s) met opleidingsattest eenvoudige handelingen
U kan dit gerust zelf verwijderen/vervangen door een nieuw exemplaar. Hou wel rekening met een veilige afvoer.
Vooraleer u begint met verwijderen, dient u zich te informeren via <https://ovam.vlaanderen.be/wie-mag-wat-verwijderen>.
Zorg tijdens het verwijderen dat u het materiaal geen schade toebrengt zodat geen asbestvezels kunnen vrijkomen.

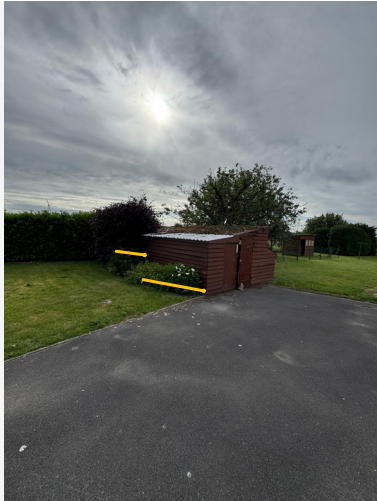
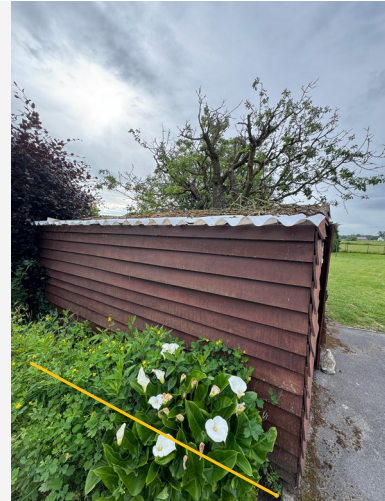
Beschrijving	Stockaegge/materiaalhok
Bron van de asbestdeeltjes	Bron is nog aanwezig
Type	Afdruipzone dak
Afmetingen (lengte - breedte - diepte)	<ul style="list-style-type: none">• 8,00 m - 0,50 m - 0,30 m
Geraamd volume	1,20 m ³
