Asbestinventarisatetest

Geraardsbergse steenweg 221A, 9860 Oosterzele

Attestnummer : 20260617-000374.000

Niet-asbestveilig

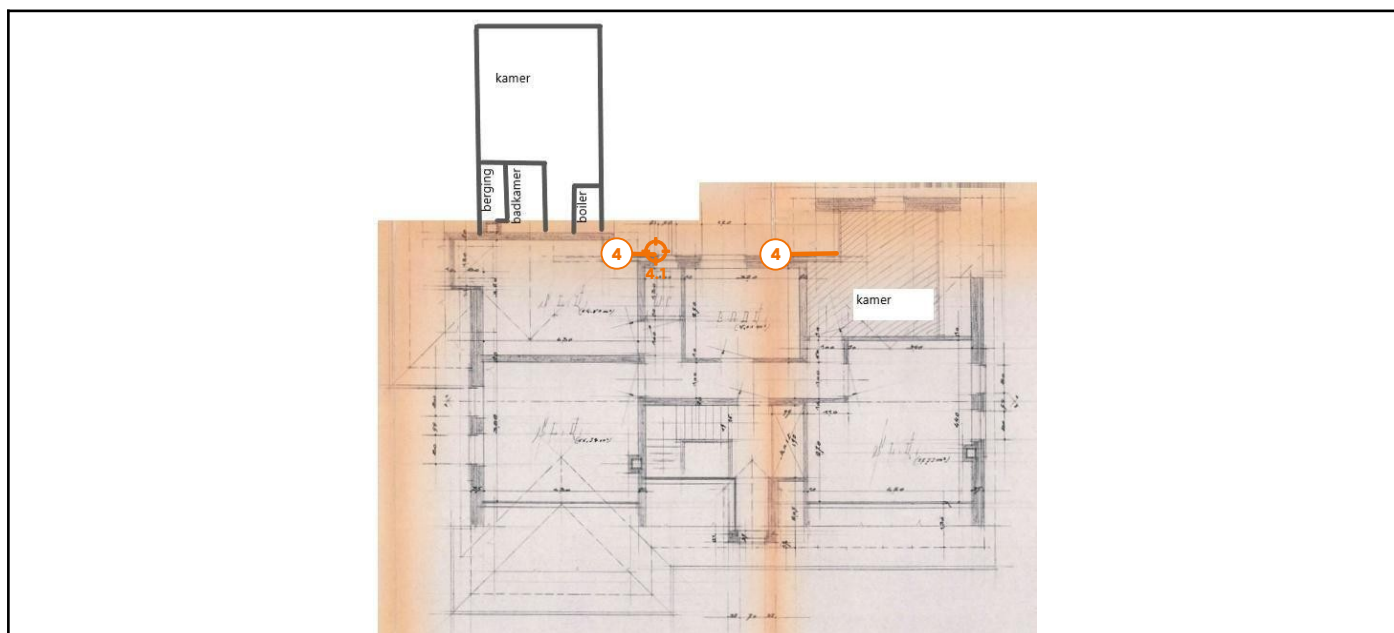
Plan 1.11: woning plan +1 kopie

Beschrijving	Type	Actie
4. Gevelleien (met staalname)	Asbestmateriaal	Verwijderen
4.1 Code: 07	Puntmonster	-

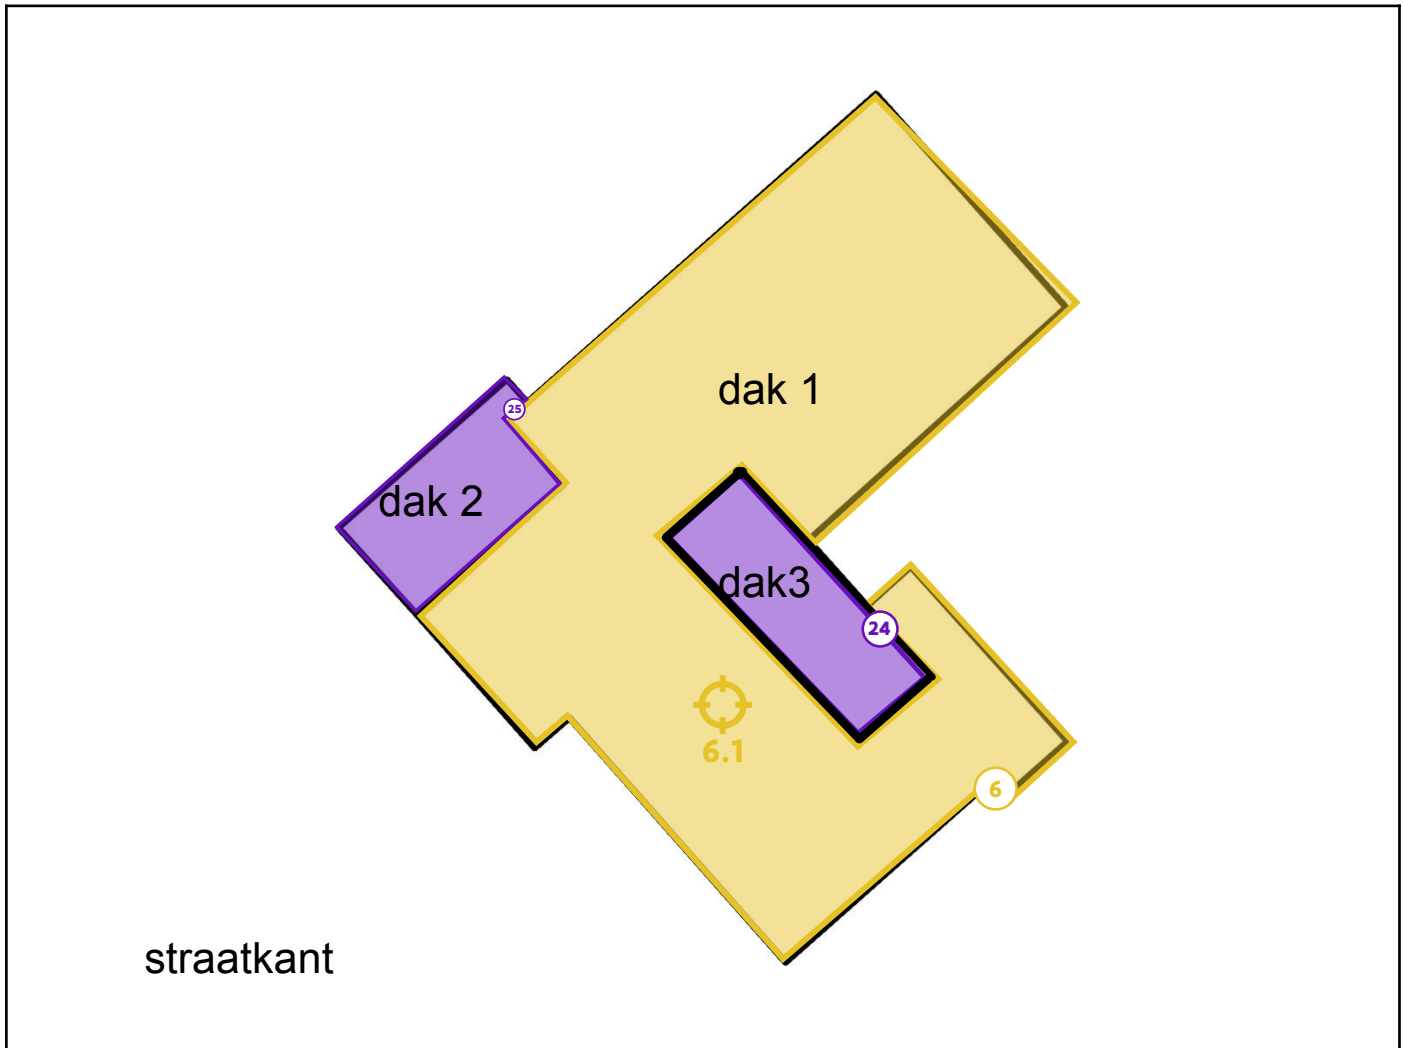
Plan 1.17: woning dakplan kopie

Beschrijving	Type	Actie
6. Onderdak dak 1 en 4 (staalname)	Asbestmateriaal	Zorgvuldig beheren
6.1 Code: 03	Mengmonster	-
24. onderdak dak 3 niet waarneembaar	Overige ruimte of materiaal	-
25. onderdak dak 2 (niet aanwezig)	Overige ruimte of materiaal	-

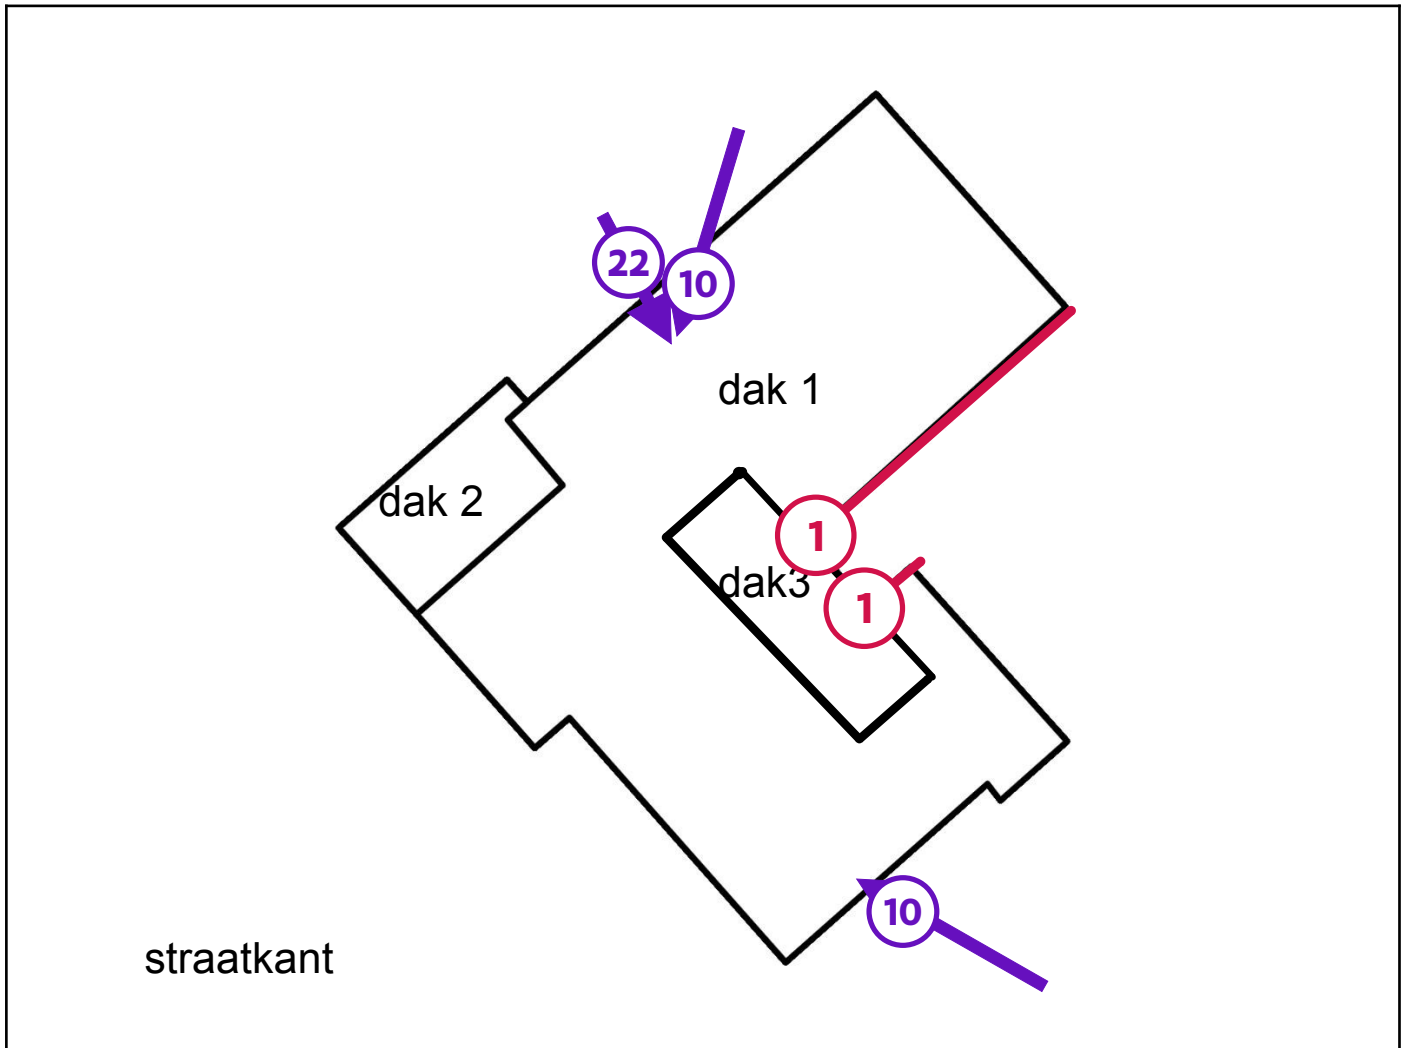
Plan 1.18: woning dakplan kopie

Beschrijving	Type	Actie
1. Slib/sediment dakgoot	Asbestmateriaal	Dringend verwijderen
10. Schouw op het dak (beperkingsfiche)	Beperking	-
22. Schouwbuis niet verdacht.	Overige ruimte of materiaal	-

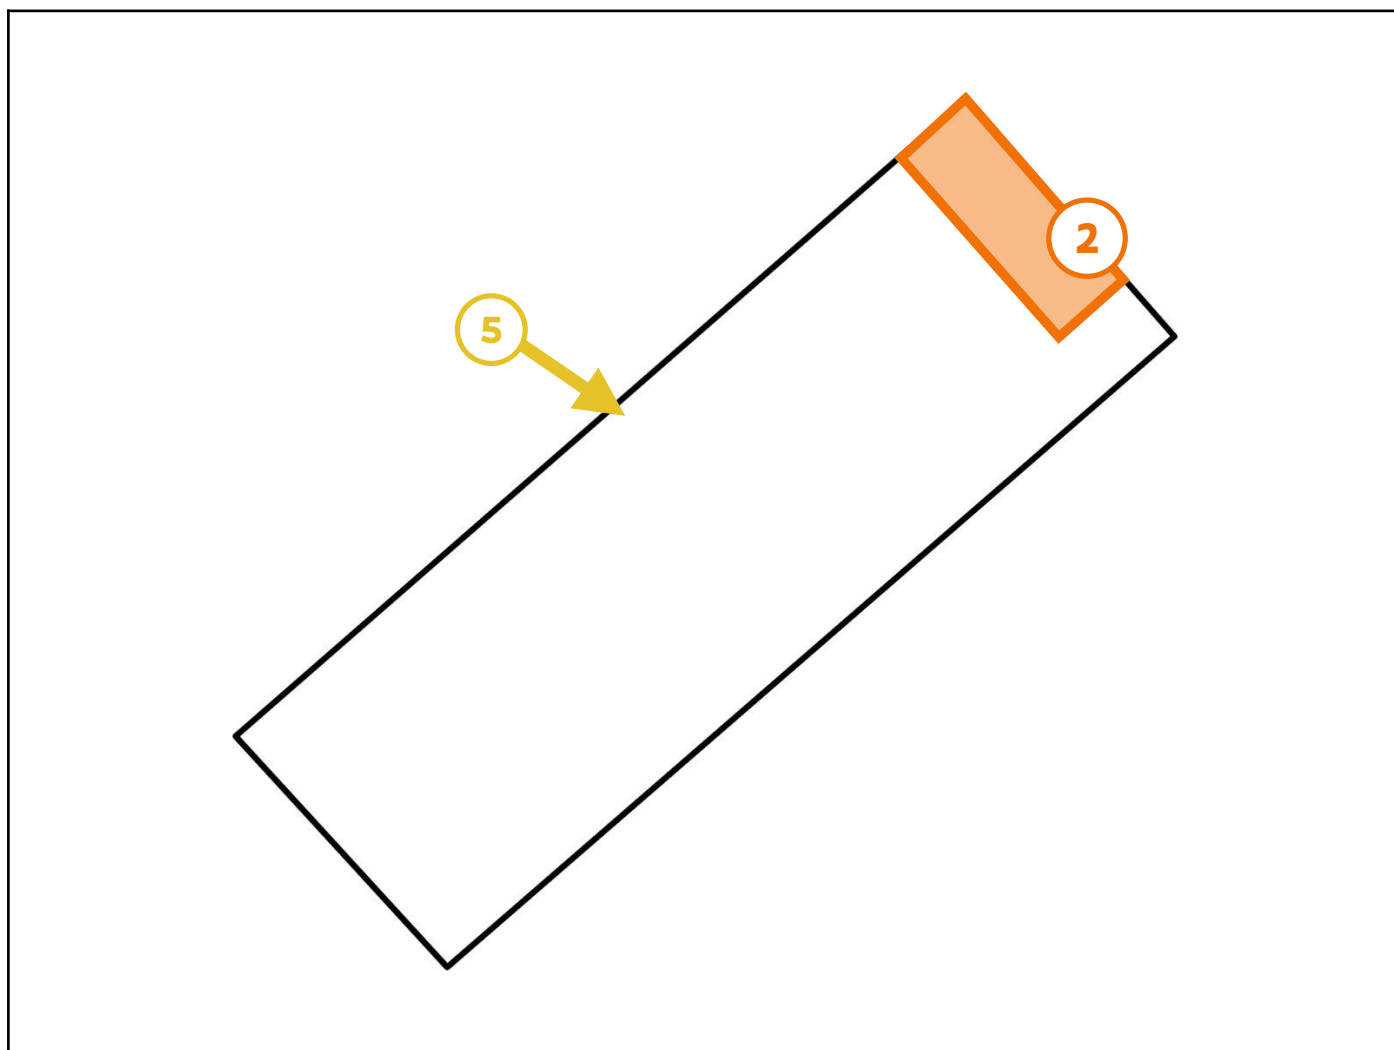
Plan 2.1: Bijgebouw A plan GLV

Beschrijving	Type	Actie
2. plaat cement (visueel)	Asbestmateriaal	Verwijderen
5. Roetluik met houder (visueel)	Asbestmateriaal	Zorgvuldig beheren

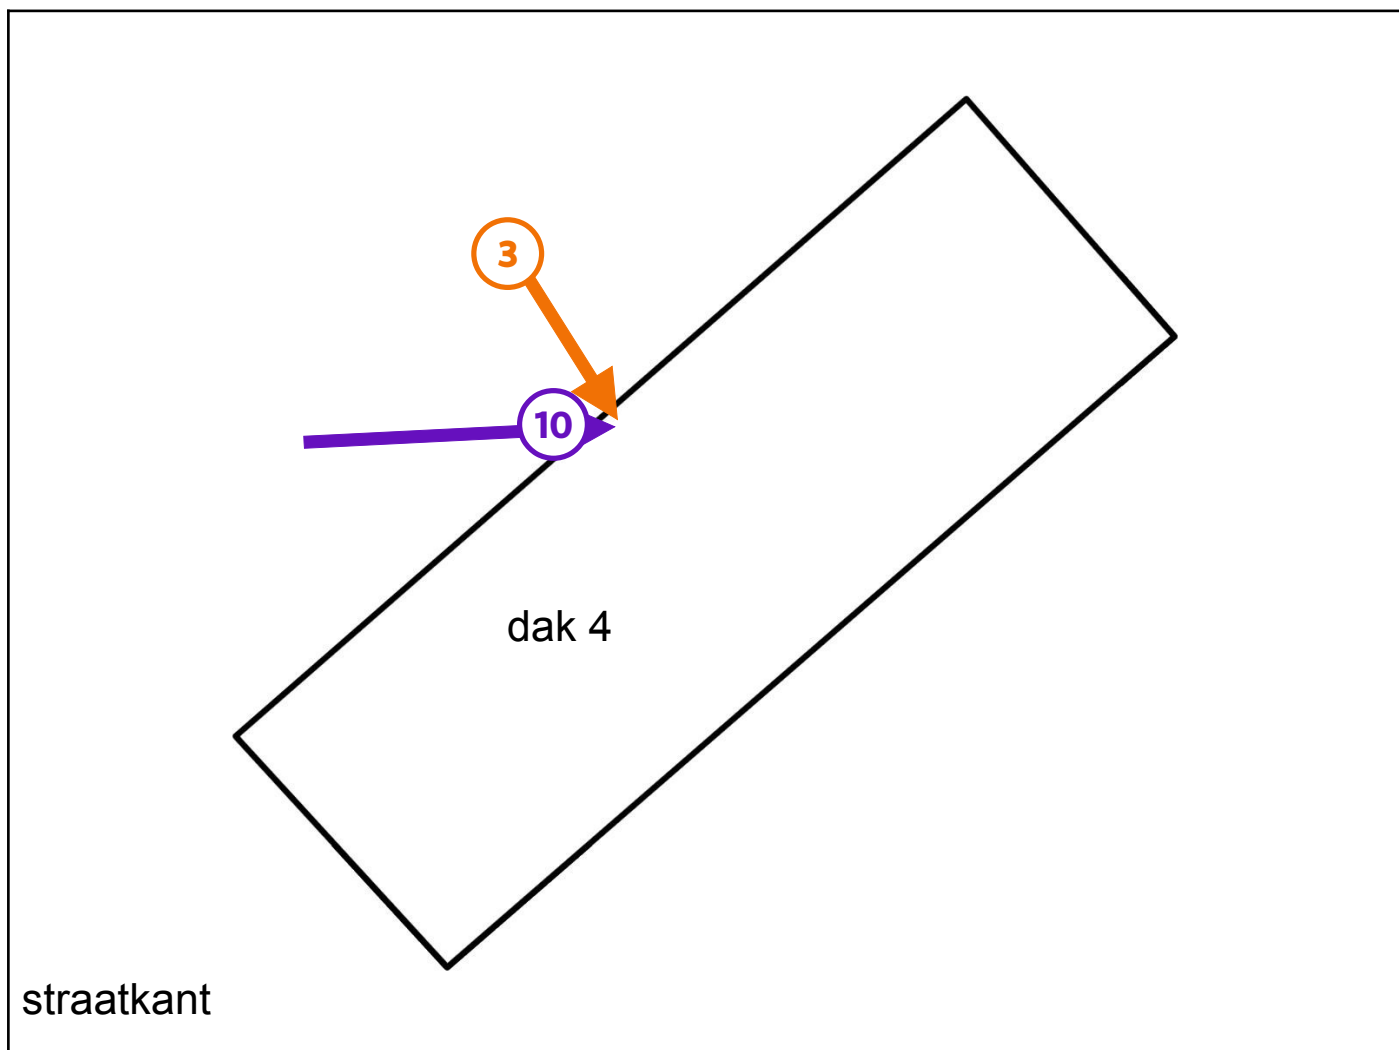
Plan 2.7: Bijgebouw A dakplan kopie

Beschrijving	Type	Actie
3. Schouwbus (visueel vastgesteld)	Asbestmateriaal	Verwijderen
10. Schouw op het dak (beperkingsfiche)	Beperking	-

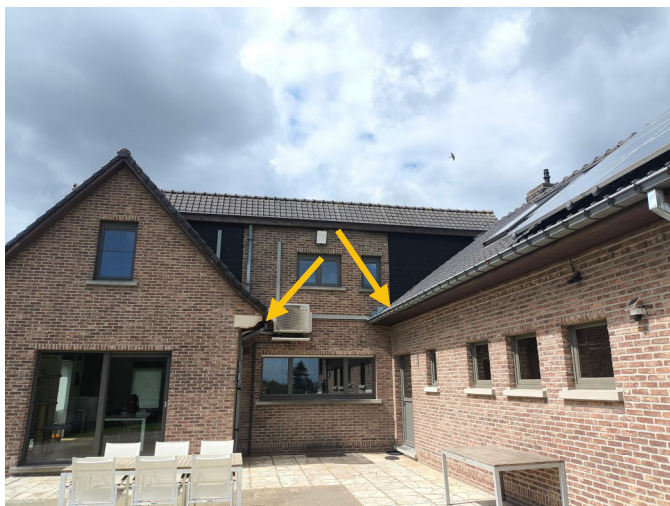
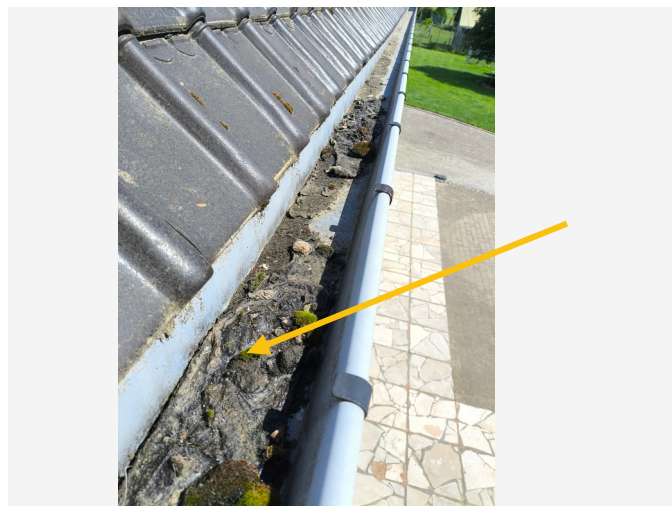
Fiche 1: Slib/sediment dakgoot

Asbestmateriaal - afvalstof

Dringend verwijderen

- Verwijder het asbestafval.
- Voer bijkomende staalname(s) uit.

- Eenvoudige handelingen: mag via doe-het-zelf of door werknemer(s) met opleidingsattest eenvoudige handelingen
Reinig de dakgoten om asbesthoudend sediment of slib te verwijderen.

Voor verwijdering het slib extra bevochtigen of fixeren om stof te voorkomen , niet breken om stof te beperken .

Schep het mos in dubbel plastic zak , sluit dit luchtdicht af , en breng dit naar een erkend verwerker . Slib behoort tot niet hechtgebonden afval.

Reinig de dakgoot en het gebruikt materiaal met overvloedig water.

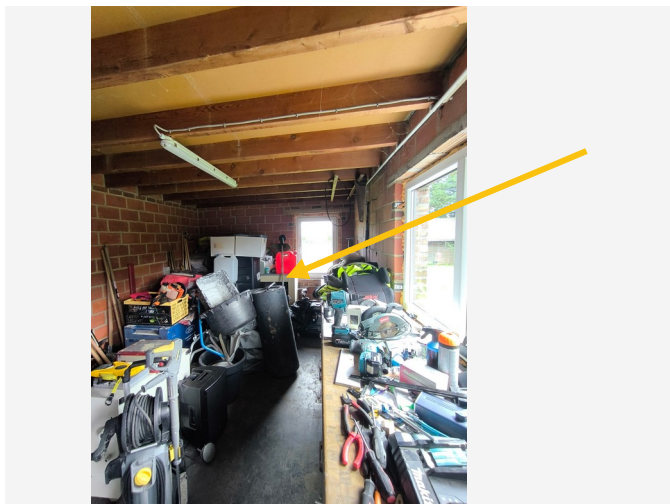
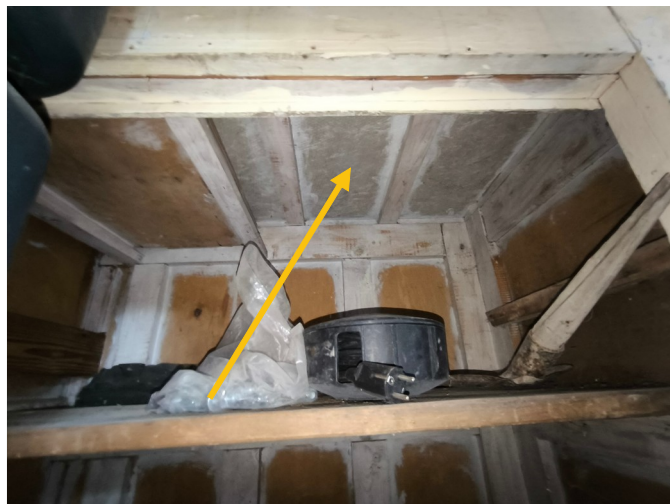
Verwijderen

Beschrijving	plaat cement (visueel)
Omgeving	Binnen
Primaire drager	HVAC infrastructuur en uitrusting
Asbestmateriaal	Plaat, paneel, tablet - Generiek
Bindmiddel van asbestmateriaal	Cement
Gebondenheid op basis van bindmiddel	Hecht
Hoeveelheid (oppervlakte - dikte - aantal)	• 2,00 m ² - 1,00 cm - 2 stuks
Totaal volume	0,04 m ³
Eenvoudig bereikbaar	Ja
Bevestigingswijze	• Geschroefd
Identificatiemethode	<p>De asbestdeskundige beoordeelt het materiaal als asbestverdacht en dus asbesthoudend, en dit zonder monstername.</p> <p>Motivatie: De monstername brengt andere schade aan dan schade die inherent is aan de monstername.</p>
Destructieve handeling voor identificatie	Nee
Opmerking	De vermelde oppervlaktes, lengtes en volumes betreffen een beredeneerde schatting. Er worden geen rechten verleend aan deze oppervlaktes/lengtes/volumes.

- Zorg voor een veilig beheer. Vermijd het beschadigen van het asbestmateriaal. Controleer de toestand jaarlijks op wijzigingen.
- Voer bijkomende staalname(s) uit.

De plaat kan voorzichtig ongebroken losgemaakt worden , extra bevochtigen om stof te voorkomen

Bij de gemeente/containerpark afsluitzakken halen om dubbel in te pakken en af te voeren naar het containerpark als hechtgebonden asbestafval.

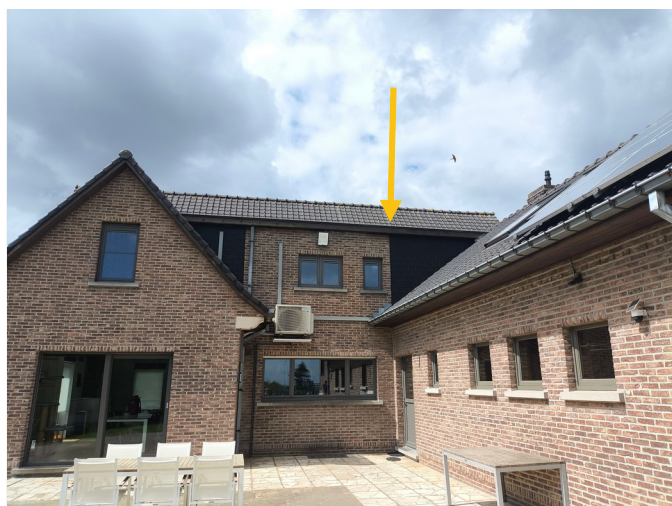
Beschrijving	Notitie	Terug te vinden op plannen
Fiche 24: onderdak dak 3 niet waarneembaar	Er kan niet uitgesloten worden dat er onderlagen aanwezig zijn (bij dakwerken extra controle aangewezen)	Plan 1.17: woning dakplan kopie
