# Asbestinventarisatattest

Polderstraat 12, 9500 Geraardsbergen

Attestnummer : 20260807-000196.000

**Niet-asbestveilig**

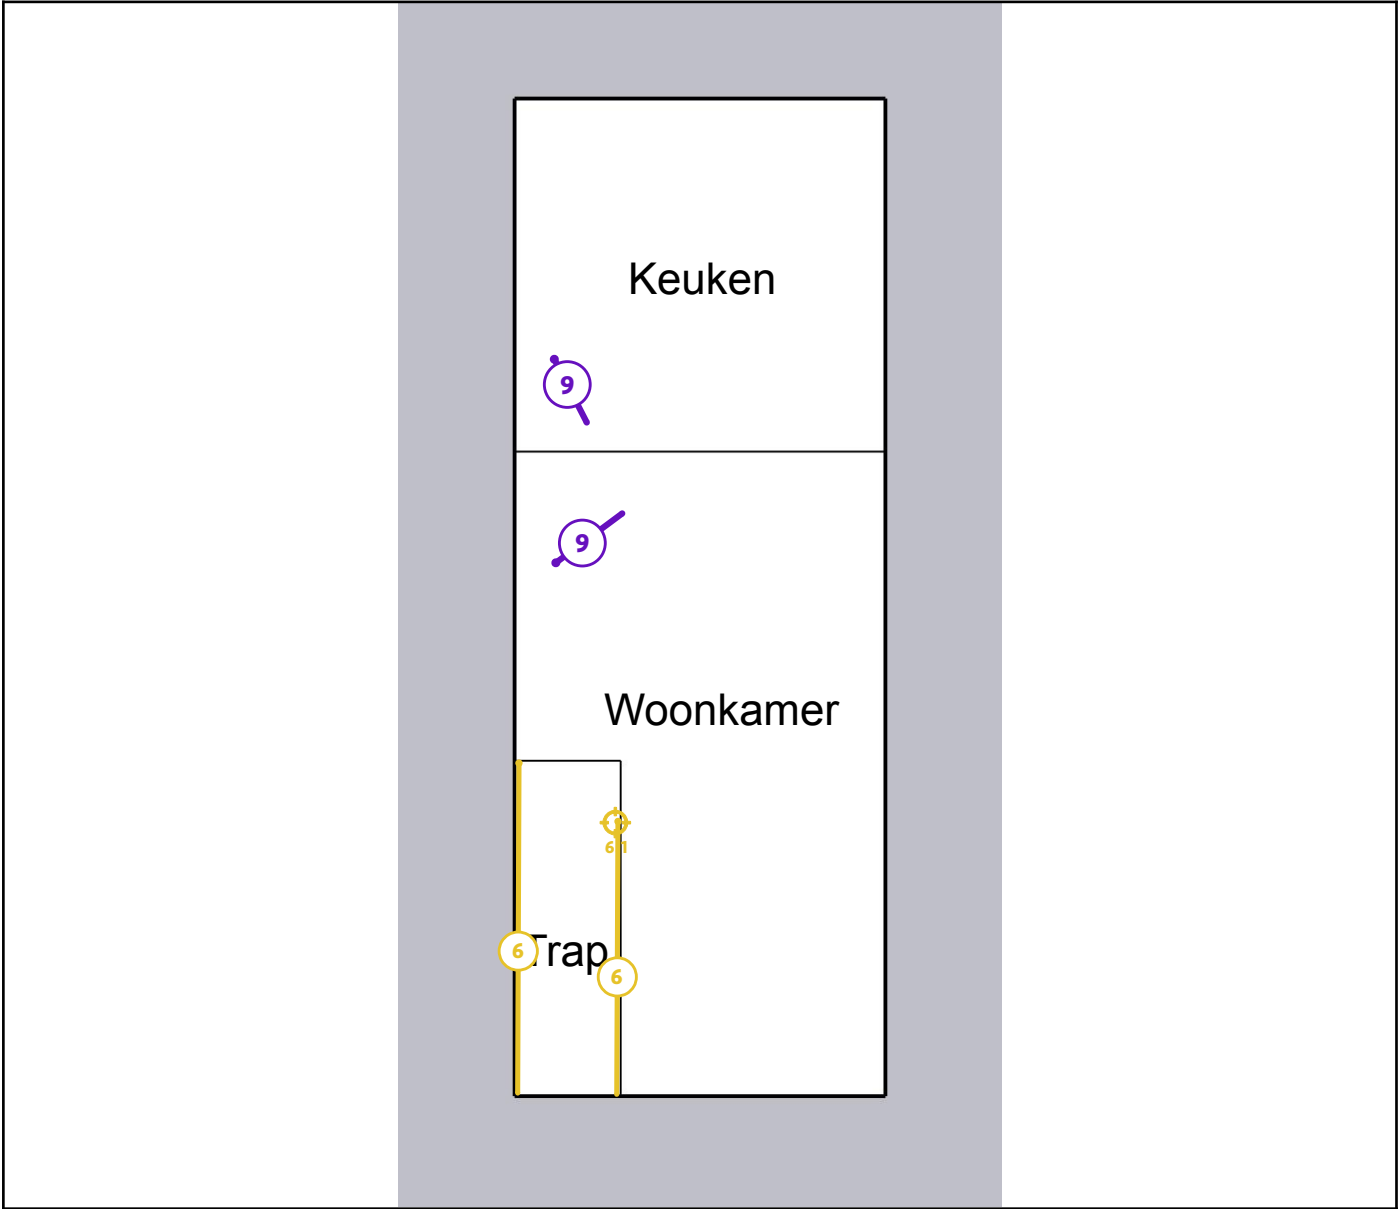
# Plan 1.3: Plan V1

| Beschrijving | Type | Actie |
|---|---|---|
| 6. Lambrisering - Traphal | Asbestmateriaal | Zorgvuldig beheren |

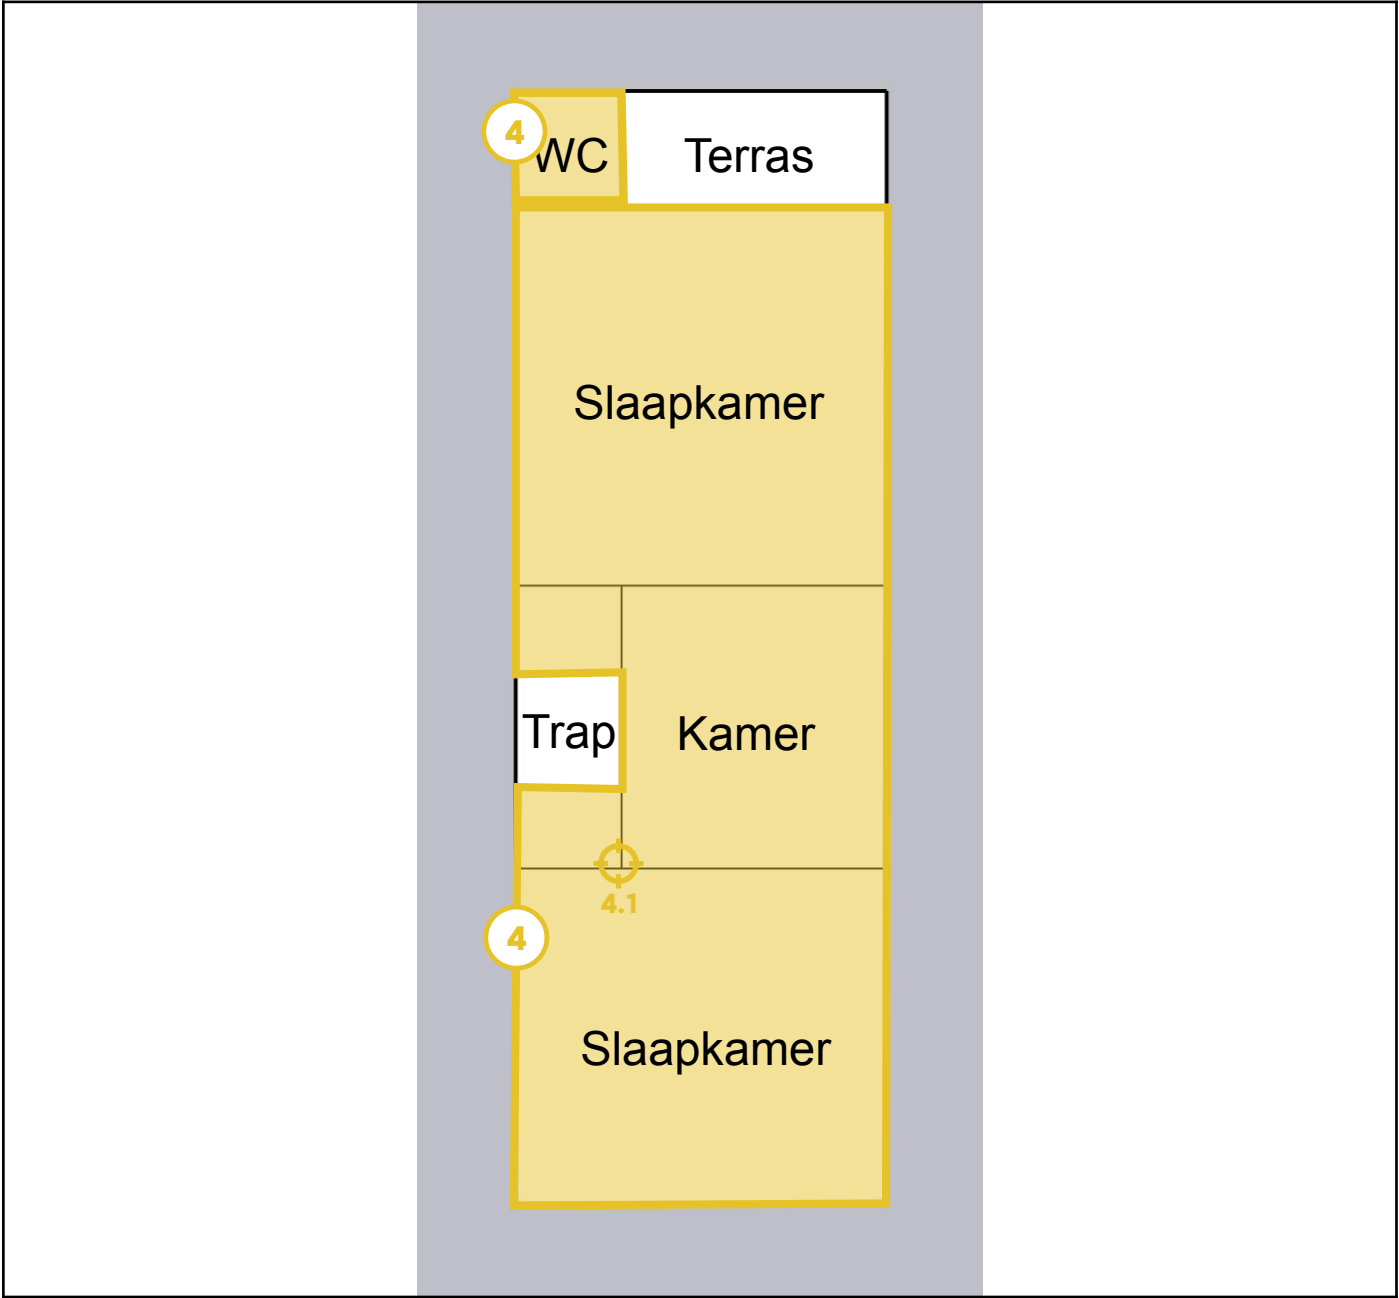
# Plan 1.6: Plan V2

| Beschrijving | Type | Actie |
|---|---|---|
| 4. Vinyltegel - Vloertegel V2 | Asbestmateriaal | Zorgvuldig beheren |

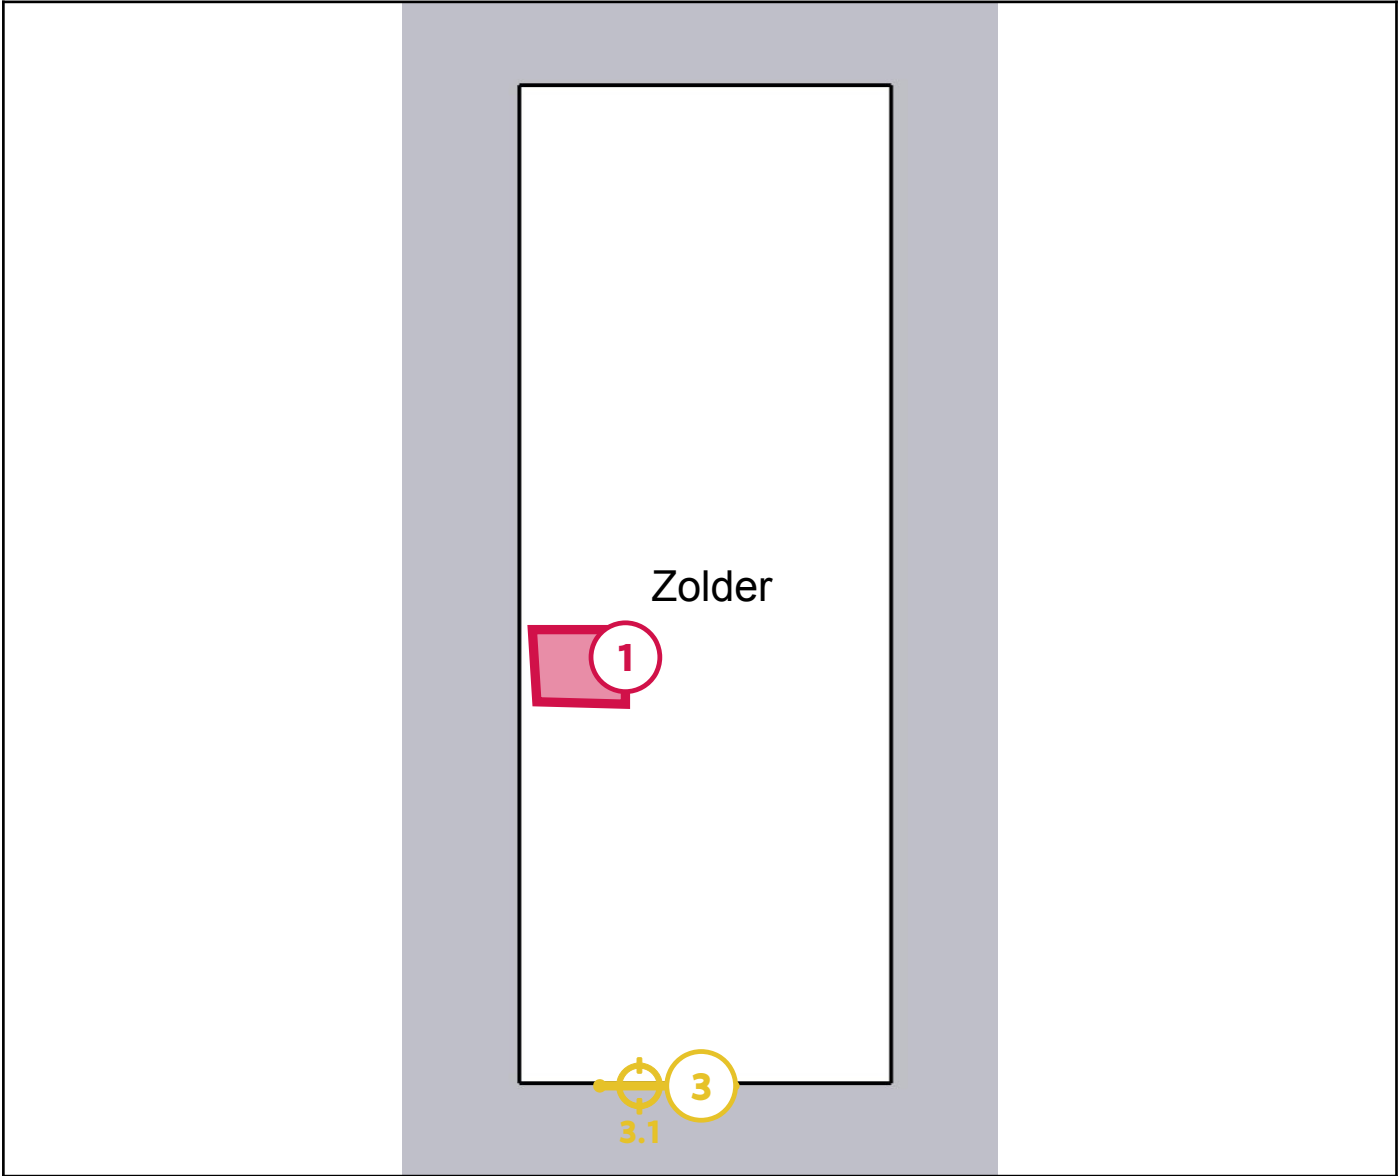
# Plan 1.8: Plan V3

| Beschrijving | Type | Actie |
|---|---|---|
| 1. Afval - Leien | Asbestmateriaal | Dringend verwijderen |
| 3. Stopverf - Aluminium raam enkel glas | Asbestmateriaal | Zorgvuldig beheren |

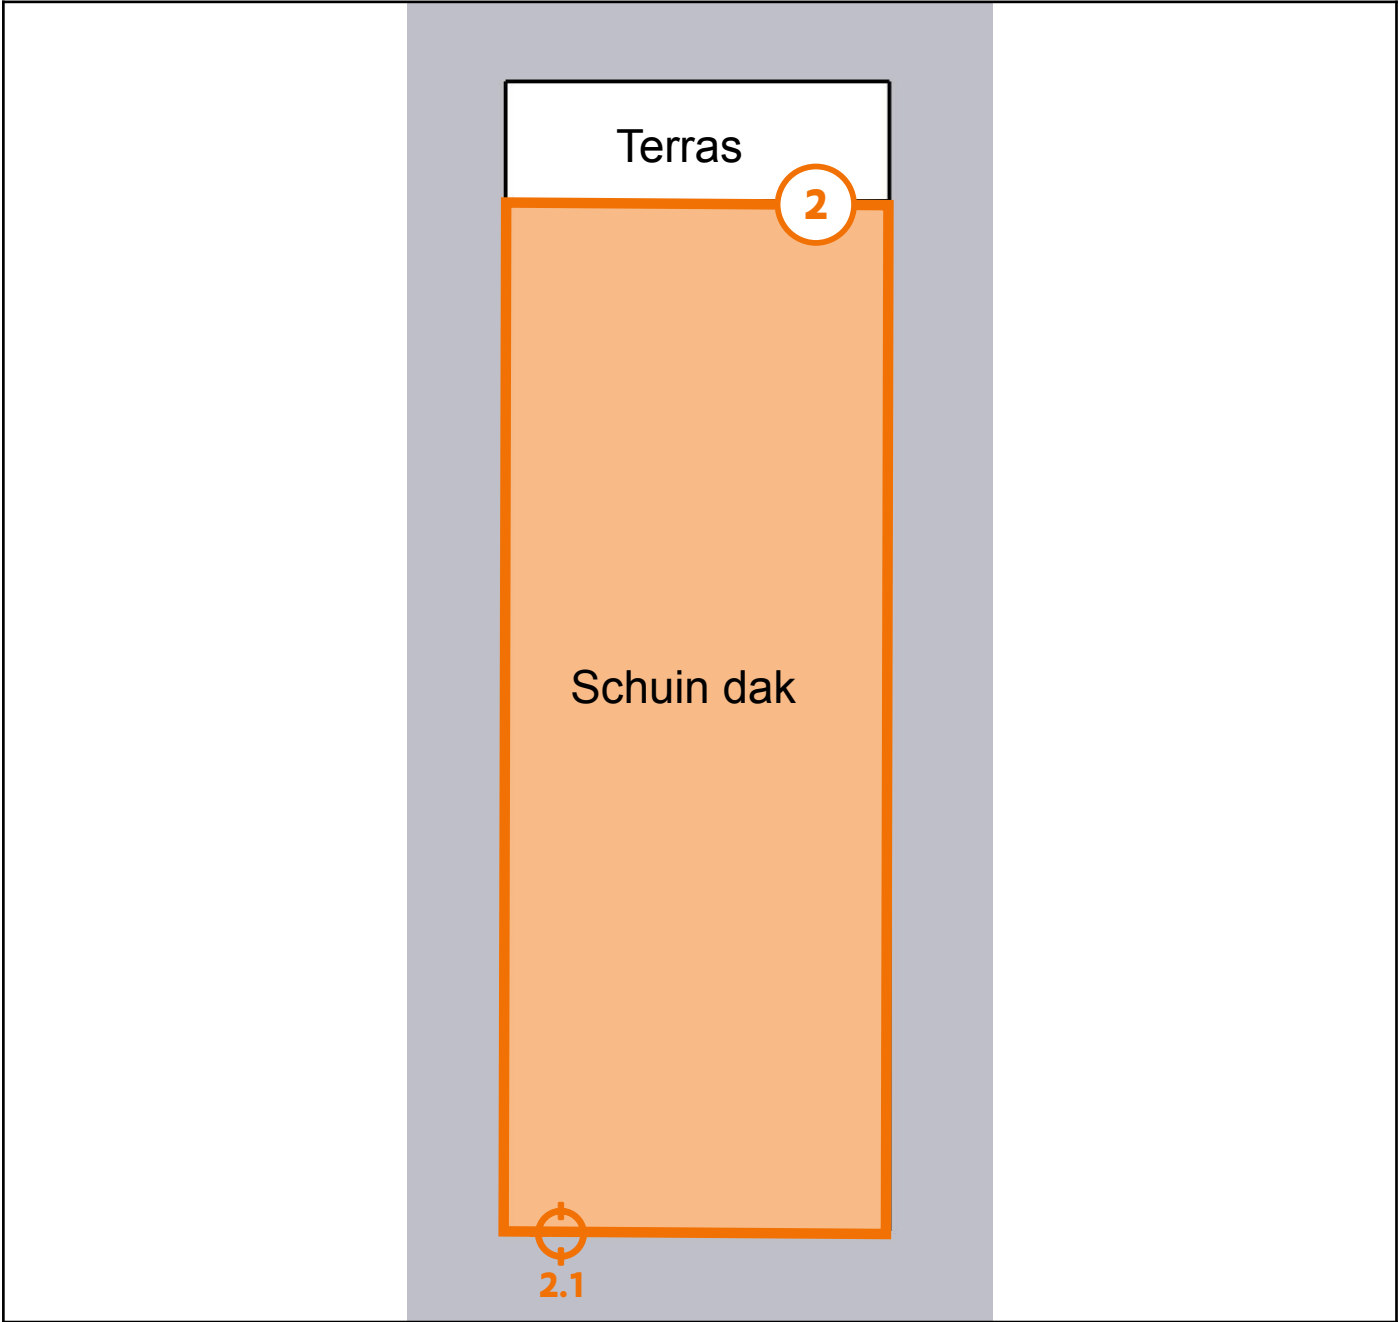
# Plan 1.10: Plan dak

| Beschrijving | Type | Actie |
|---|---|---|
| 2. Leien - Schuin dak | Asbestmateriaal | Verwijderen |

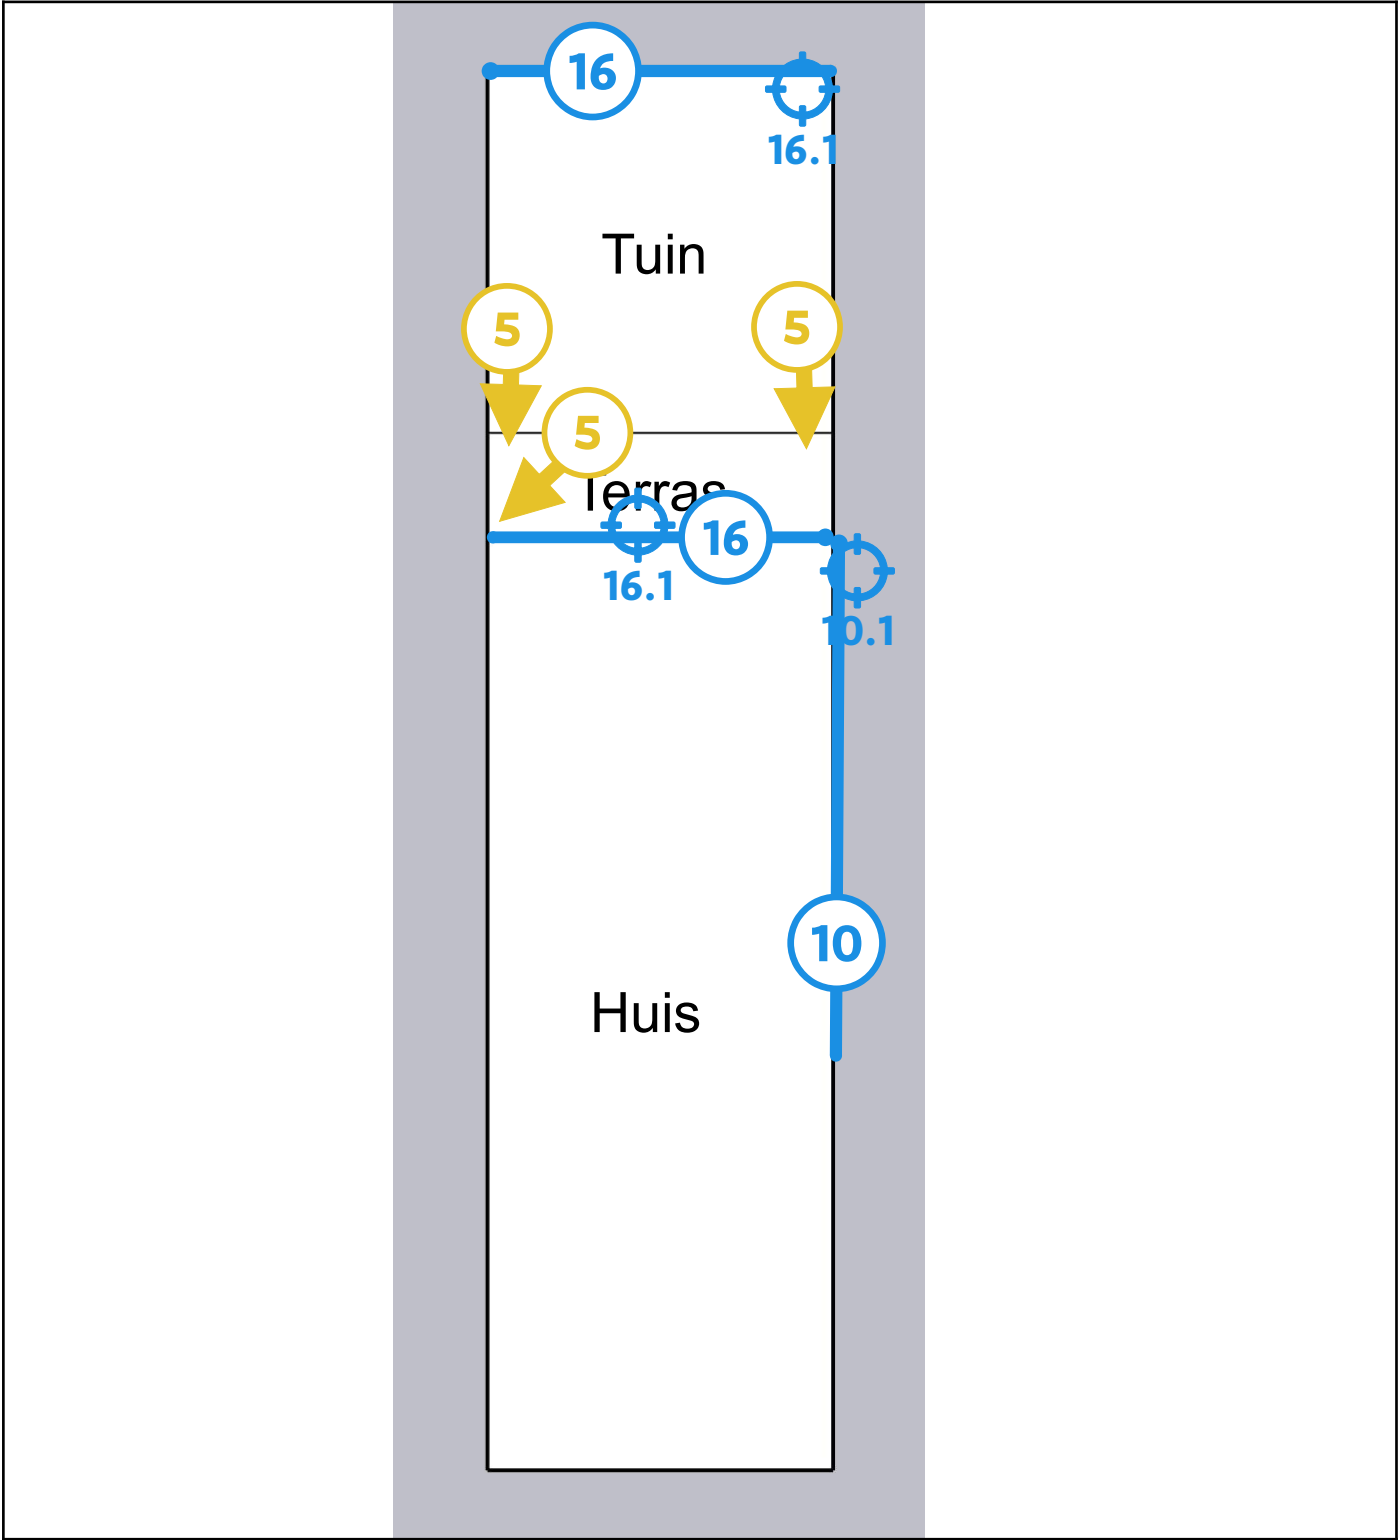
Plan 1.11: Plan perceel

| Beschrijving | Type | Actie |
|---|---|---|
| 5. Kolom - Verloren bekisting | Asbestmateriaal | Zorgvuldig beheren |

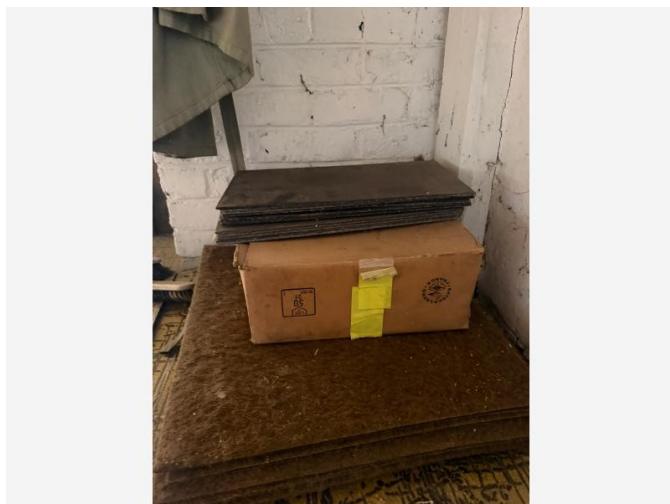
Detailfoto

| Type afvalstof | Betreft stock-voorraad of gedemonteerde asbestmaterialen |
| Opmerking | <p>Meerdere leien aanwezig op zolder.</p> <p>Deze hebben dezelfde uiterlijke kenmerken als de leien op het schuin dak.</p> <p>Mogelijk nog meer verspreid over de zolder.</p> |

- Verwijder het asbestafval.

Deze toepassing kan door een aannemer die over een opleidingsattest eenvoudige handelingen beschikt of door een particulier (doe-het-zelf), verwijderd worden indien er geen verhoogd risico op vrijgave van asbestvezels (max. concentratie 0,01 vezels/cm<sup>3</sup> - CODEX Art. VI.3-54) ontstaat en de toepassing voorafgaand wordt gefixeerd/bevochtigd; de individuele elementen zonder machinale werktuigen (boormachine, slijpschijf, hogedrukreiniger, etc.) en zonder breken of gooien een voor een losgemaakt worden; en ten slotte dubbel en luchtdicht verpakt weggevoerd worden naar een erkend afvalpunt (recyclagepark).

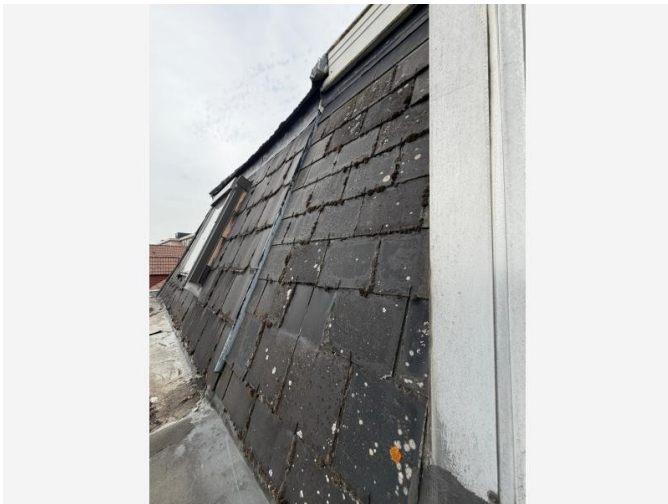
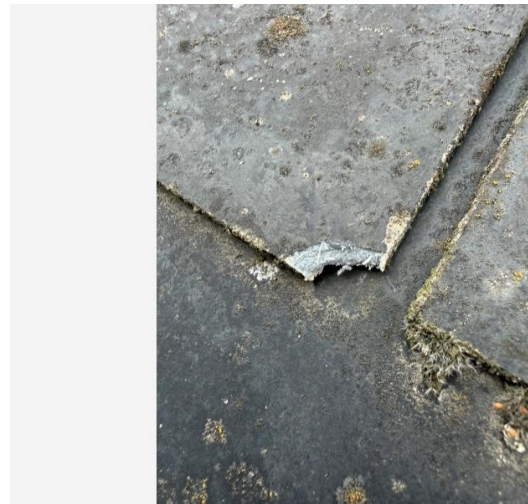
| Eindbeoordeling materiaalarisico | Laag materiaalarisico en/of verlaagde kans op vezelvrijgave |

| Toestand van het materiaal | Licht beschadigd, licht verweerd. Intacte calciumsilicaatplaat of materiaal met categorie 3-gebondenheid |

| # | Type | Referentie | Resultaat |
|---|---|---|---|
| 2.1 | Puntmonster | PM10 | Chrysotiel |

| Opmerking | <p>De hoeveelheid is een schatting.</p> <p>Door erosie van wind en regen kunnen er asbestvezels van het schuin dak in de dakgoot terechtkomen.</p> <p>Gebruik het water dat opgevangen wordt in de dakgoot enkel voor gesloten circuits (toiletten).</p> |

- Verwijder dit asbestmateriaal zo snel mogelijk. Volg de toestand goed op.
- Hemelwater dat afspoelt van asbestcement daken of gevels kan asbestdeeltjes bevatten. Gebruik het enkel voor gesloten circuits (bv. spoelen toiletten). Reinig na het vervangen van het dak of de gevel de dakgoten en regenwaterput of -ton om asbesthoudend sediment of slib te verwijderen

- Eenvoudige handelingen: mag via doe-het-zelf of door werknemer(s) met opleidingsattest eenvoudige handelingen  
Deze toepassing kan door een aannemer die over een opleidingsattest eenvoudige handelingen beschikt of door een particulier (doe-het-zelf), verwijderd worden indien er geen verhoogd risico op vrijgave van asbestvezels ontstaat en de toepassing voorafgaand wordt gefixeerd/bevochtigd; de individuele elementen zonder machinale werktuigen en zonder breken of gooien een voor een losgemaakt worden; en ten slotte in gesloten verpakking weggevoerd worden naar een erkend afvalpunt (recyclagepark).

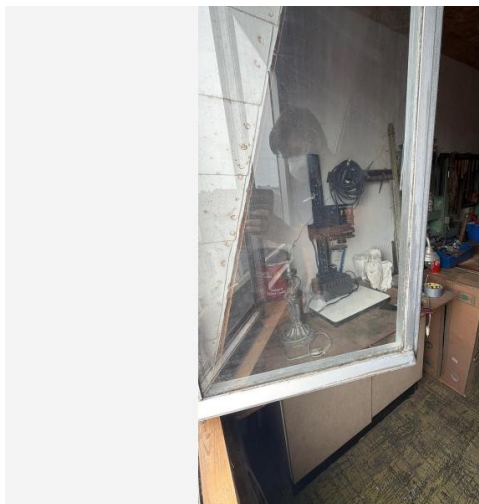
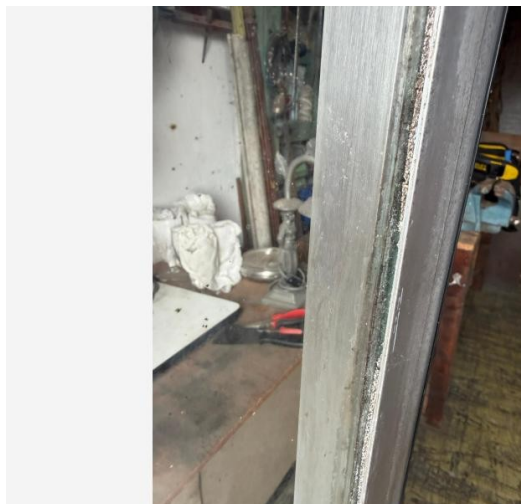
Zorgvuldig beheren

- Zorg voor een veilig beheer. Vermijd het beschadigen van het asbestmateriaal. Controleer de toestand jaarlijks op wijzigingen.

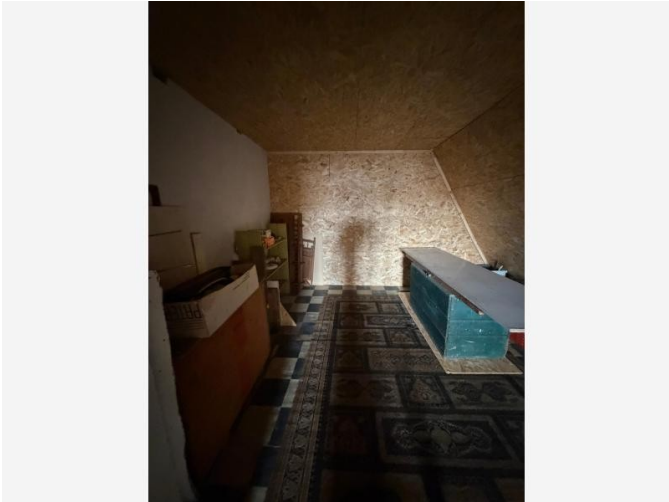
## Fiche 8: Materialen onder de dakbedekking - Niet waarneembaar

Het dak is hoger dan 3,5 meter van een veilige ondergrond en het is onmogelijk de leien te verwijderen zonder inherente schade.
