# Asbestinventarisatetest

Galgestraat 33, 9700 Oudenaarde

Attestnummer : **20260630-000461.000**

Uitgegeven op : **30.06.2026**

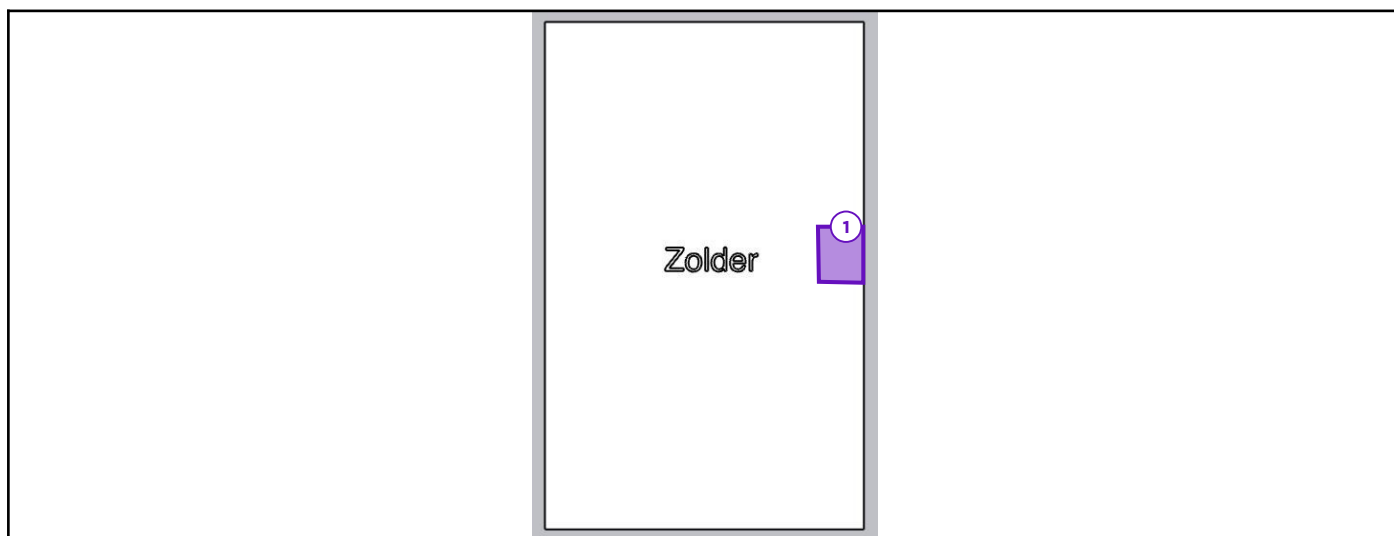
## Plan 1.5: Plan V2

Beschrijving	Type	Actie
1. Schouw	Beperking	-

**Reden:** Het te onderzoeken materiaal situeert zich hoger dan 3,50 m te rekenen vanaf een veilige ondergrond

**Uitleg van de asbestdeskundige:** De schouw bevat binnenin mogelijk een asbestcement rookgaskanaal. Laat dit onderzoeken bij eventuele werken.

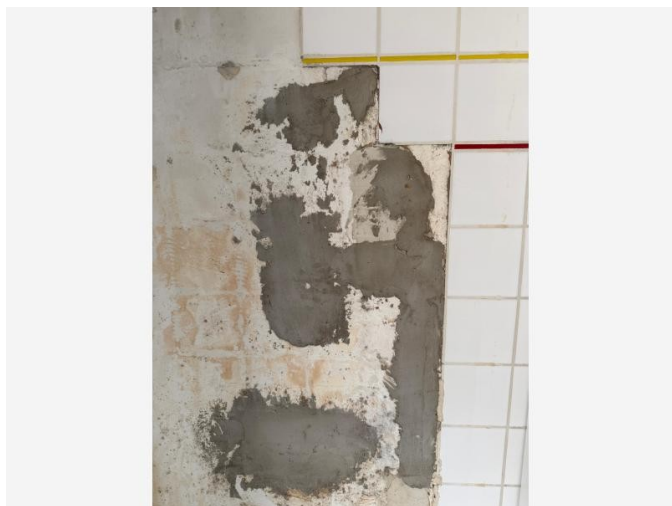
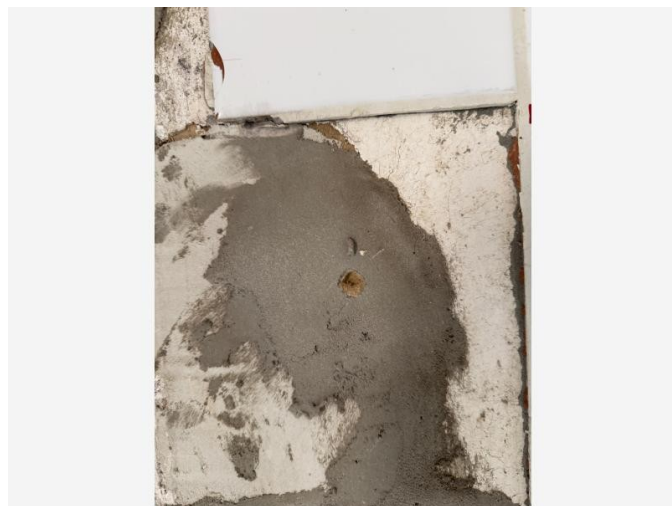
Geen asbest

<b>Beschrijving</b>	Cementen smeerlaag binnen
<b>Omgeving</b>	Binnen
<b>Primaire drager</b>	Binnenwand
<b>Bindmiddel van materiaal</b>	Cement
<b>Gebondenheid op basis van bindmiddel</b>	Hecht
<b>Hoeveelheid (oppervlakte - dikte - aantal)</b>	• 1,00 m <sup>2</sup> - 3,00 cm - 1 stuk
<b>Totaal volume</b>	0,03 m <sup>3</sup>
<b>Identificatiemethode</b>	Een monstername door de asbestdeskundige met laboanalyse door een asbestlabo.
<b>Destructieve handeling voor identificatie</b>	Nee
<b>Opmerking</b>	De hoeveelheid is een inschatting.

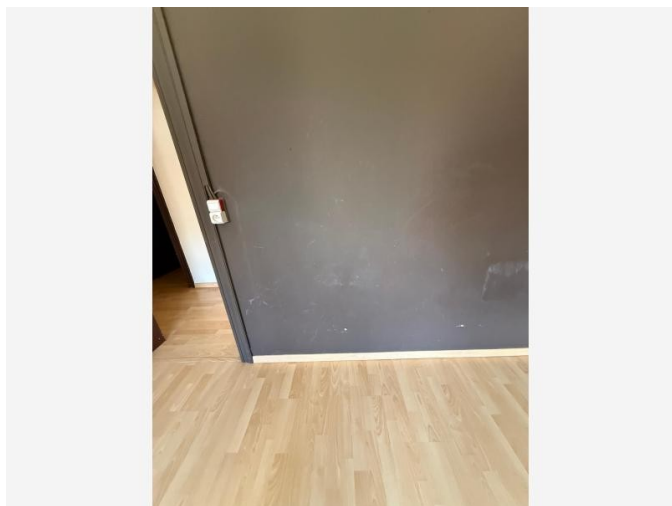
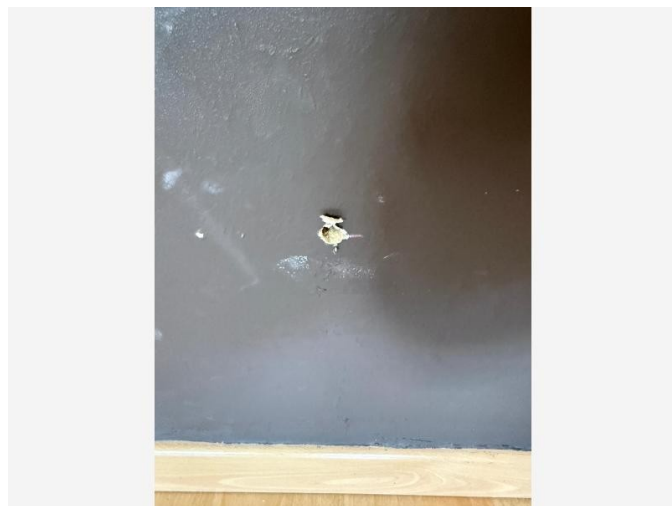
## Fiche 3: Pleisterwerk wanden

Geen asbest

<b>Beschrijving</b>	Pleisterwerk wanden
<b>Omgeving</b>	Binnen
<b>Primaire drager</b>	Binnenwand
<b>Bindmiddel van materiaal</b>	Gips - kalk
<b>Gebondenheid op basis van bindmiddel</b>	Niet-hechtgebonden
<b>Hoeveelheid (oppervlakte - dikte - aantal)</b>	• 350,00 m <sup>2</sup> - 1,00 cm - 1 stuk
<b>Totaal volume</b>	3,50 m <sup>3</sup>
<b>Identificatiemethode</b>	Een monstername door de asbestdeskundige met laboanalyse door een asbestlabo.
<b>Destructieve handeling voor identificatie</b>	Nee
<b>Opmerking</b>	<p>De hoeveelheid is een zo nauwkeurig mogelijke opmeting. Hieraan kunnen evenwel geen rechten worden ontleend. Waar mogelijk, wordt staalname uitgevoerd conform het inspectieprotocol:</p> <p>Droge ruimte: Slaapkamer</p> <p>Natte ruimte: Badkamer</p> <p>Trappenhal</p> <p>Stooklokaal: Geen pleisterwerk muur</p>

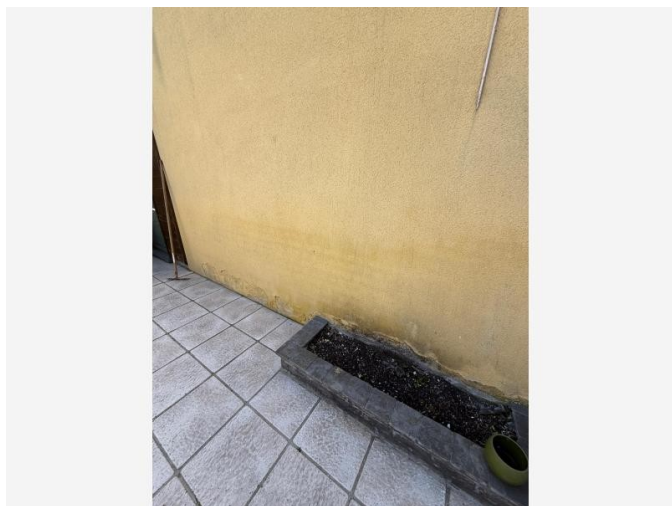
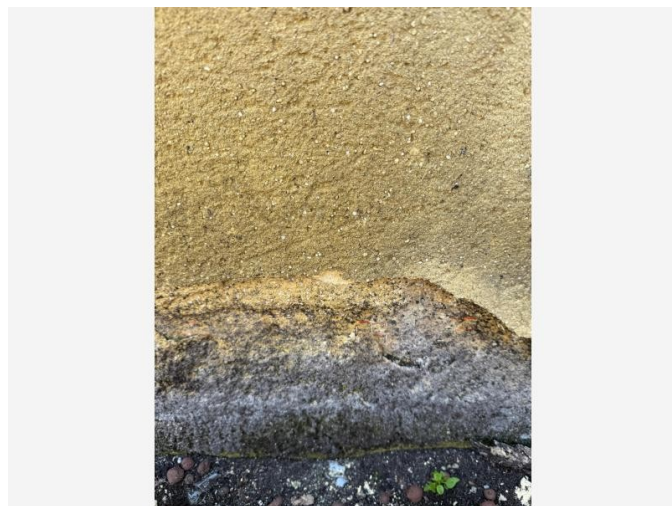
## Fiche 4: Crepi gevels

Geen asbest

<b>Beschrijving</b>	Crepi gevels
<b>Omgeving</b>	Buiten
<b>Primaire drager</b>	Wand buitenschil
<b>Bindmiddel van materiaal</b>	Cement
<b>Gebondenheid op basis van bindmiddel</b>	Hecht
<b>Hoeveelheid (gewicht - aantal)</b>	<ul style="list-style-type: none"><li>• 20,00 kg - 1 stuk</li></ul>
<b>Totaal gewicht</b>	20,00 kg
<b>Identificatiemethode</b>	Een monstername door de asbestdeskundige met laboanalyse door een asbestlabo.
<b>Destructieve handeling voor identificatie</b>	Nee
<b>Opmerking</b>	De hoeveelheid is een zo nauwkeurig mogelijke opmeting. Hieraan kunnen evenwel geen rechten worden ontleend.

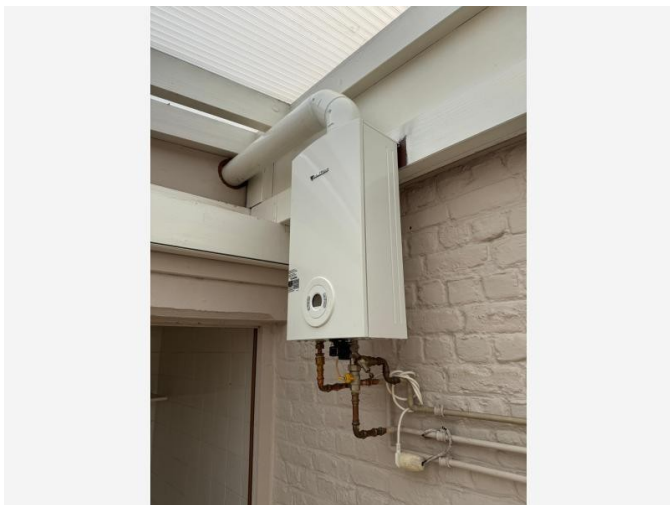
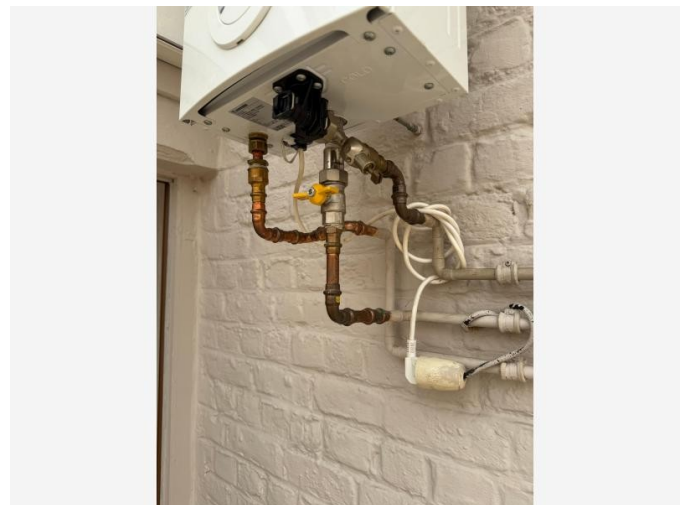
## Fiche 5: CV-ketel niet verdacht

Beschrijving	Notitie	Terug te vinden op plannen
Fiche 5: CV-ketel niet verdacht	De CV-ketel is niet verdacht.	-
Fiche 6: Afdichtingsmateriaal niet verdacht	Er is geen asbestverdachte mastiek aanwezig.	-
Fiche 7: EPDM Plat dak	Mogelijks onder deze EPDM afwerking kan er eventueel nog verdachte onderlagen.	Plan 1.2: Plan gelijkvloers
Fiche 8: Schouw/rookgaskanaal (niet verdacht)	Het rookgaskanaal in het metaal op het dak is niet verdacht.	-
