Asbestinventarisatetest

Galgestraat 31, 9700 Oudenaarde

Attestnummer : **20260630-000464.000**

Uitgegeven op : **30.06.2026**

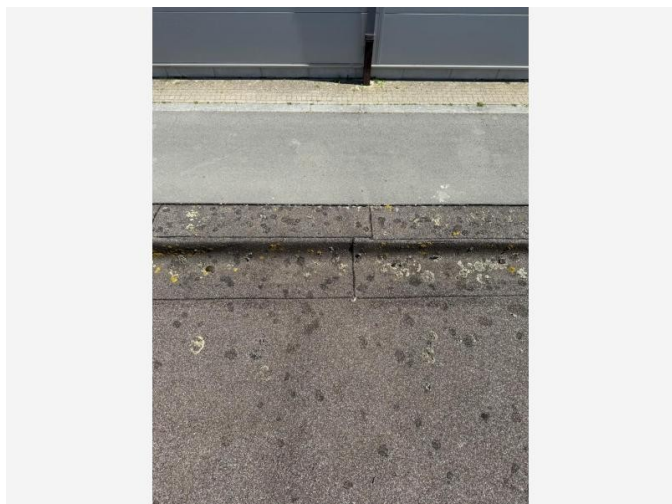
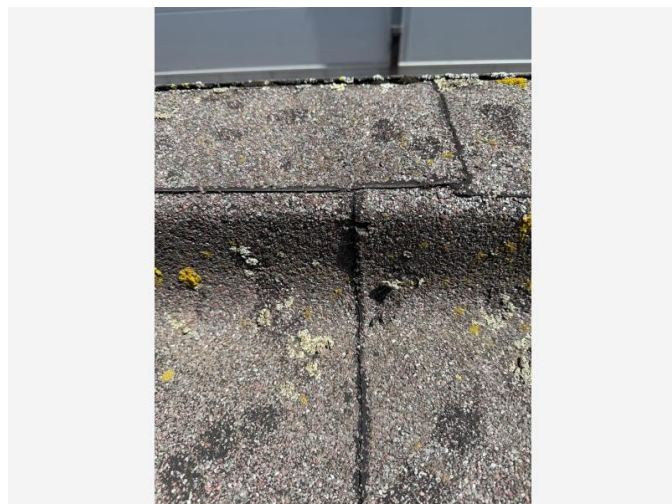
Fiche 1: Roofing

Conclusie

Geen asbest

#	Type	Referentie	Resultaat
1.1	Puntmonster	PM05	Geen asbest

Beschrijving	Roofing
Omgeving	Buiten
Primaire drager	Plat dak
Bindmiddel van materiaal	Bitumen (roofing, teer, asfalt)
Gebondenheid op basis van bindmiddel	Hecht
Hoeveelheid (oppervlakte - aantal)	<ul style="list-style-type: none">• 30,00 m² - 1 stuk
Totale oppervlakte	30,00 m ²
Identificatiemethode	Een monstername door de asbestdeskundige met laboanalyse door een asbestlabo.
Destructieve handeling voor identificatie	Nee
Opmerking	Staalname tot op de eventuele onderliggende lagen is niet mogelijk zonder uitbreiding naar een destructief onderzoek.

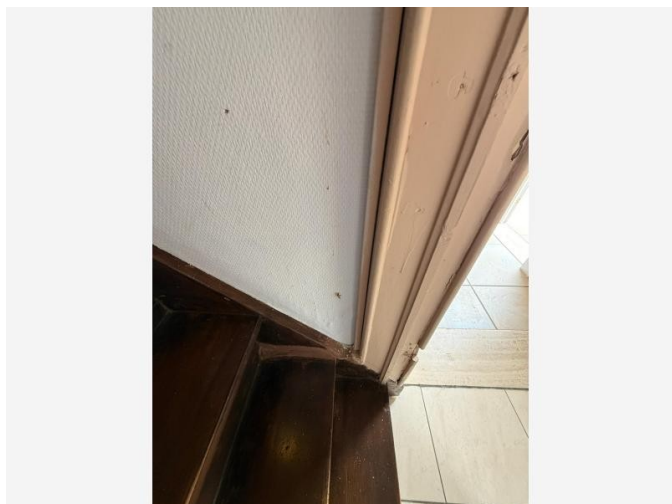
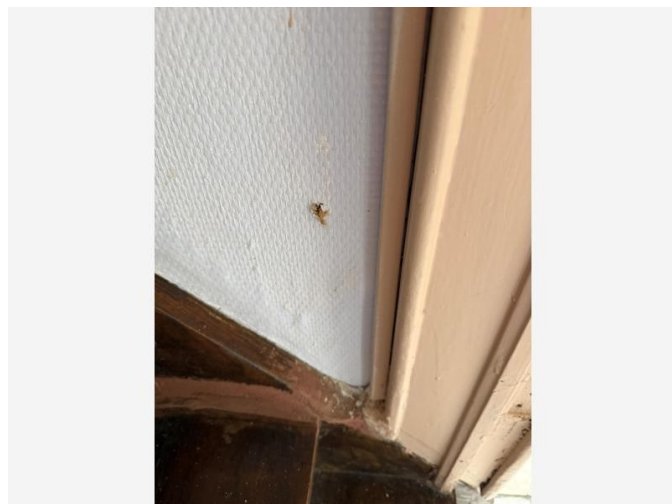
Conclusie

Geen asbest

#	Type	Referentie	Resultaat
2.1	Mengmonster	MM01	Geen asbest

Beschrijving	Pleisterwerk wanden
Omgeving	Binnen
Primaire drager	Binnenwand
Bindmiddel van materiaal	Gips - kalk
Gebondenheid op basis van bindmiddel	Niet-hechtgebonden
Hoeveelheid (oppervlakte - dikte - aantal)	• 600,00 m ² - 1,00 cm - 1 stuk
Totaal volume	6,00 m ³
Identificatiemethode	Een monstername door de asbestdeskundige met laboanalyse door een asbestlabo.
Destructieve handeling voor identificatie	Nee
Opmerking	<p>De hoeveelheid is een zo nauwkeurig mogelijke opmeting. Hieraan kunnen evenwel geen rechten worden ontleend. Waar mogelijk, wordt staalname uitgevoerd conform het inspectieprotocol:</p> <p>Droge ruimte: Hal boven</p> <p>Natte ruimte: Geen pleisterwerk muur</p> <p>Trappenhal: Geen pleisterwerk muur</p> <p>Stooklokaal: Geen pleisterwerk muur</p>

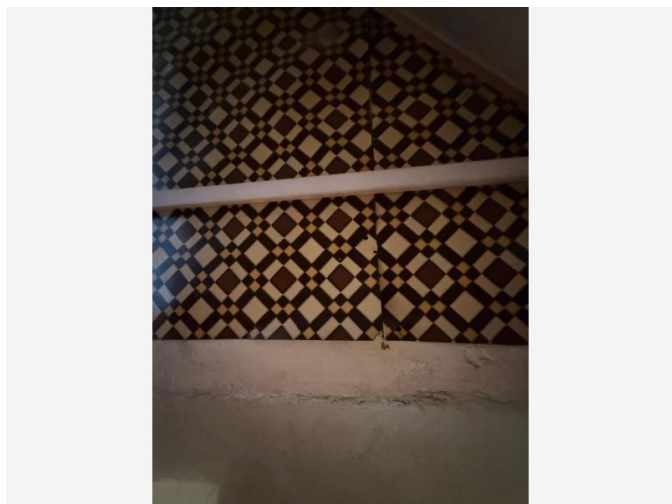
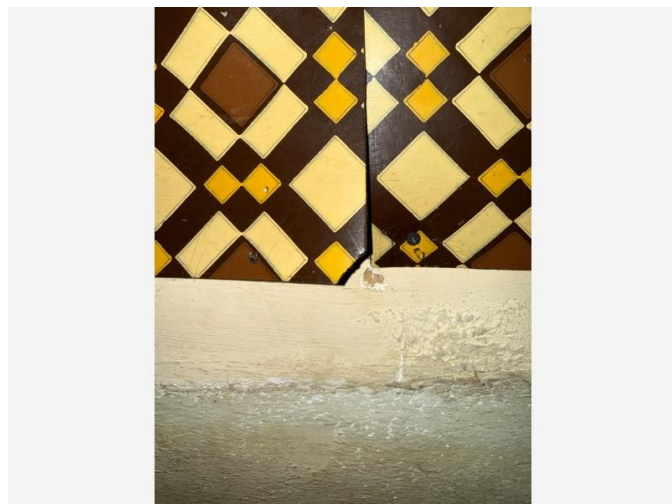
Fiche 3: Behang/zeil kelder

Conclusie

Geen asbest

#	Type	Referentie	Resultaat
3.1	Puntmonster	PM03	Geen asbest

Beschrijving	Behang/zeil kelder
Omgeving	Binnen
Primaire drager	Binnenwand
Bindmiddel van materiaal	Karton - papier - viltachtig
Gebondenheid op basis van bindmiddel	Niet-hechtgebonden
Hoeveelheid (oppervlakte - aantal)	• 19,97 m ² - 1 stuk
Totale oppervlakte	19,97 m ²
Identificatiemethode	Een monstername door de asbestdeskundige met laboanalyse door een asbestlabo.
Destructieve handeling voor identificatie	Nee
Opmerking	Deze hoeveelheid is een schatting.

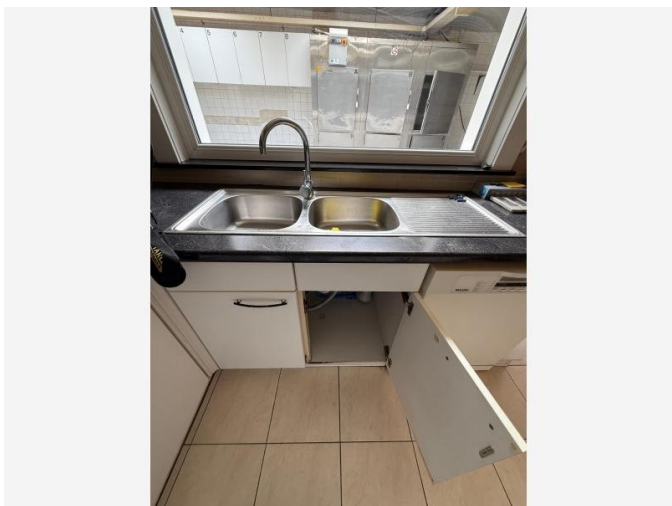
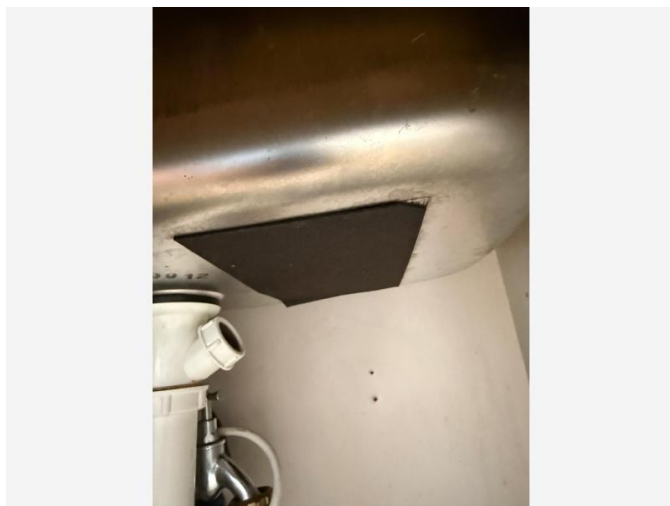
Fiche 4: Anti-dreun

Conclusie

Geen asbest

#	Type	Referentie	Resultaat
4.1	Puntmonster	PM04	Geen asbest

Beschrijving	Anti-dreun
Omgeving	Binnen
Primaire drager	Sanitaire infrastructuur en uitrusting (toe- en afvoer)
Bindmiddel van materiaal	Bitumen (roofing, teer, asfalt)
Gebondenheid op basis van bindmiddel	Hecht
Hoeveelheid (gewicht - aantal)	<ul style="list-style-type: none">• 0,50 kg - 1 stuk
Totaal gewicht	0,50 kg
Identificatiemethode	Een monstername door de asbestdeskundige met laboanalyse door een asbestlabo.
Destructieve handeling voor identificatie	Nee

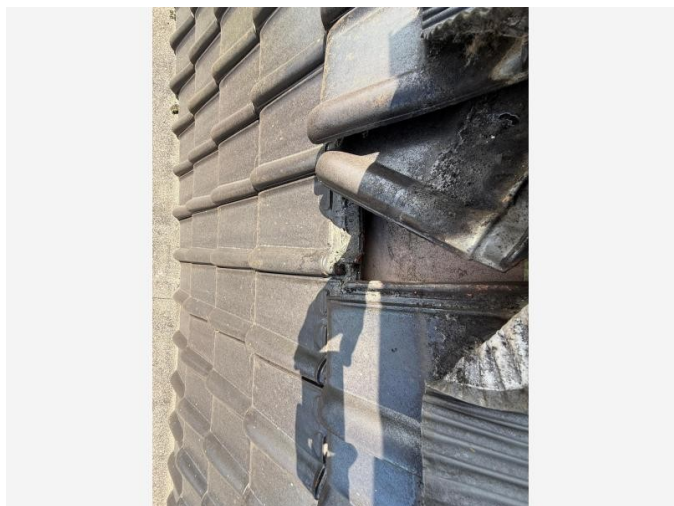
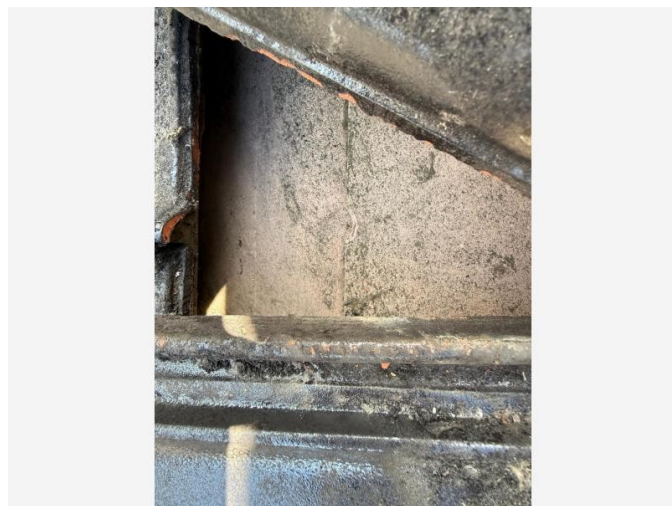
Conclusie

Geen asbest

#	Type	Referentie	Resultaat
5.1	Puntmonster	PM02	Geen asbest

Beschrijving	Onderdak plaat
Omgeving	Binnen
Primaire drager	Schuin dak
Bindmiddel van materiaal	Cement
Gebondenheid op basis van bindmiddel	Hecht
Hoeveelheid (oppervlakte - dikte - aantal)	• 50,00 m ² - 0,50 cm - 1 stuk
Totaal volume	0,25 m ³
Identificatiemethode	Een monstername door de asbestdeskundige met laboanalyse door een asbestlabo.
Destructieve handeling voor identificatie	Nee
Opmerking	De hoeveelheid is een zo nauwkeurig mogelijke opmeting. Hieraan kunnen evenwel geen rechten worden ontleend.

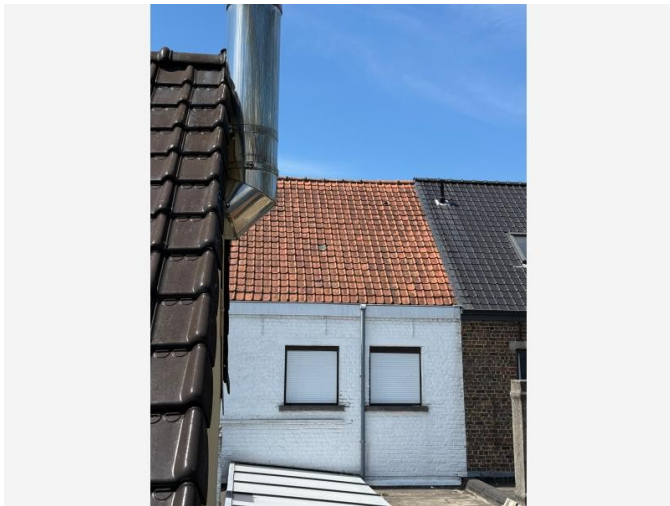
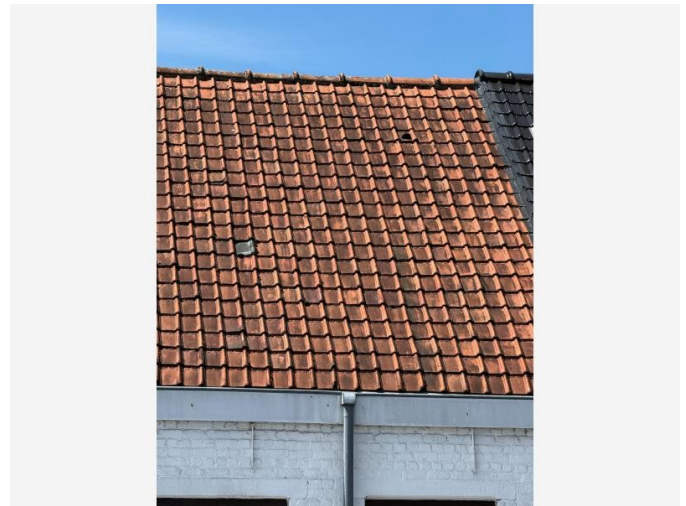
Beschrijving	Notitie	Terug te vinden op plannen
Fiche 6: Dakbedekking bestaande niet verdachte bekleding	De dakbedekking is niet-asbestverdacht.	-
Fiche 7: Dakbedekking bestaande niet verdachte bekleding	De dakbedekking is niet-asbestverdacht.	-
Fiche 8: Schouw/rookgaskanaal (niet verdacht)	De rookgaskanalen op het dak zijn niet verdacht.	-
Fiche 9: Leidingisolatie (niet verdacht)	De leidingisolatie is niet-asbestverdacht.	-
Fiche 10: Afdichtingsmateriaal niet verdacht	Er is geen asbestverdachte mastiek aanwezig.	-
