# Asbestinventarisatattest

Spinstersstraat 146, 9600 Ronse

Attestnummer : 20260903-000148.000

**Asbestveilig** (maar niet asbestvrij)

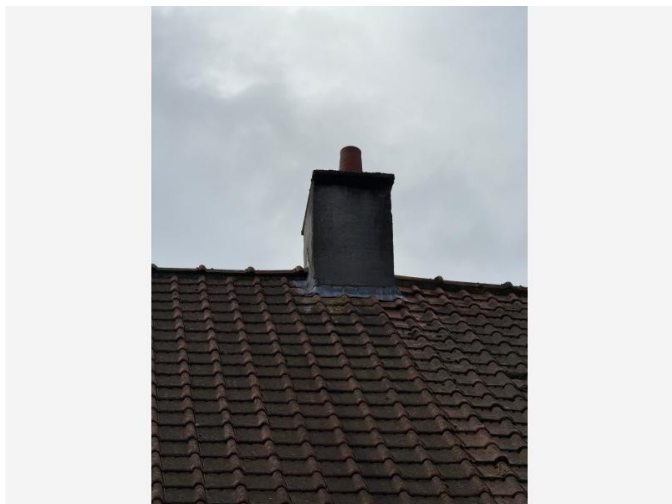
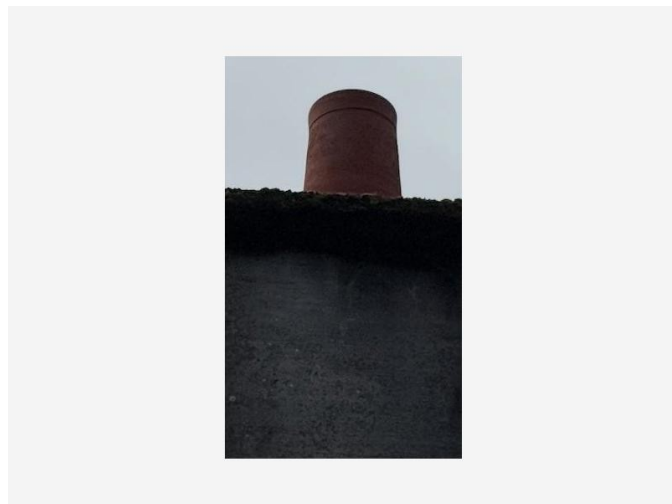
Het asbestmateriaal valt onder de mijlpaal van 2040.

| Eindbeoordeling materiaalarisico | Laag materiaalarisico en/of verlaagde kans op vezelvrijgave |

| Gebondenheid | Categorie 1: hechtgebonden in oorsprong |
| Asbestsoort (vezeltype) | Crocidoliet aanwezig |
| Asbestconcentratie | Laag (< 50%) |
| Toestand van het materiaal | Licht beschadigd, licht verweerd. Intacte calciumsilicaatplaat of materiaal met categorie 3-gebondenheid |

| Beschrijving | Cementen smeerlaag buiten |
| Asbestmateriaal | In-situ afwerkingslagen - Crepi |

- Zorg voor een veilig beheer. Vermijd het beschadigen van het asbestmateriaal. Controleer de toestand jaarlijks op wijzigingen.

- Hermetische zone (erkend asbestverwijderaar)  
Deze toepassing kan enkel door een erkende asbestverwijderaar via de methodiek van hermetische zone verwijderd worden omdat verwijdering via de methodiek van eenvoudige handelingen en/of couveusezakmethode niet mogelijk is; en er automatisch een verhoogd risico op vrijgave van asbestvezels (max. concentratie 0,01 vezels/cm - CODEX Art. VI.3-54) ontstaat. (Bron: CODEX - Art. VI.3-61.- par 1.)

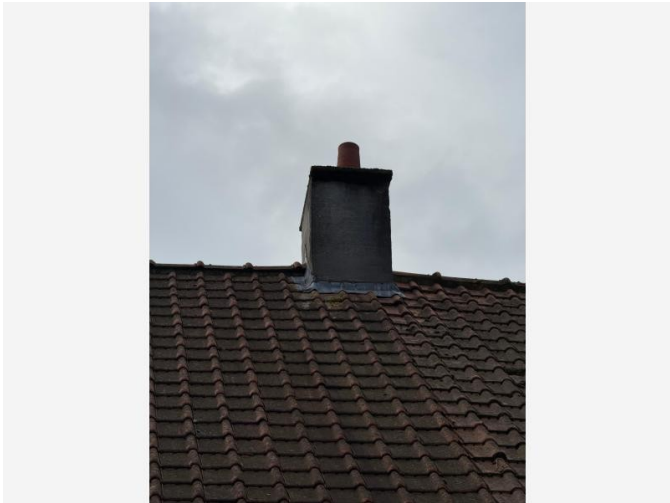
**Reden:** Het te onderzoeken materiaal situeert zich hoger dan 3,50 m te rekenen vanaf een veilige ondergrond

**Uitleg van de asbestdeskundige:** De schouw bevat binnenin mogelijk een asbestcement rookgaskanaal. Laat dit onderzoeken bij eventuele werken. De achterzijde van het hellend dak is niet zichtbaar maar er is ook hier een schouw/rookgaskanaal aanwezig

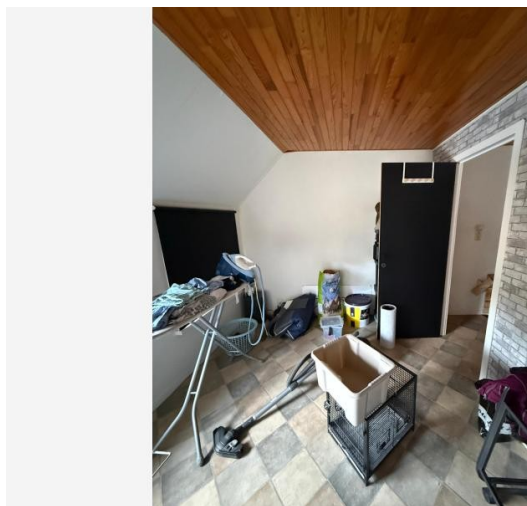
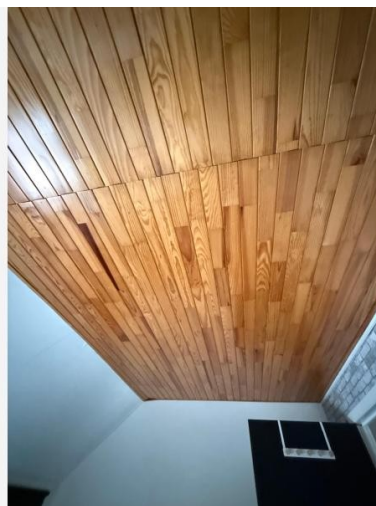
De plafonds zijn afgewerkt met houten platen, houten latten en isomo tegels.

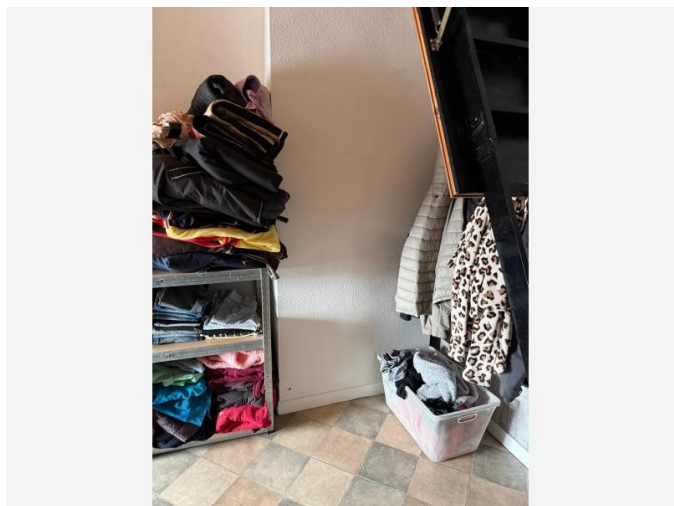
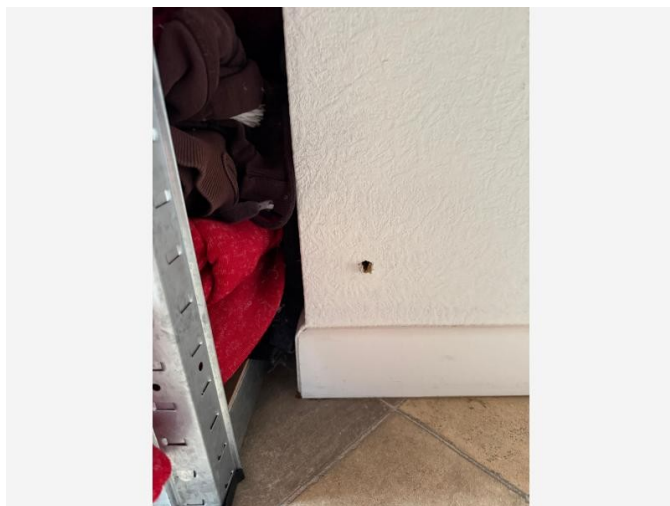
## Fiche 4: Pleisterwerk wanden

Geen asbest

| # | Type | Referentie | Resultaat |
|---|---|---|---|
| 4.1 | Mengmonster | MM01 | Geen asbest |

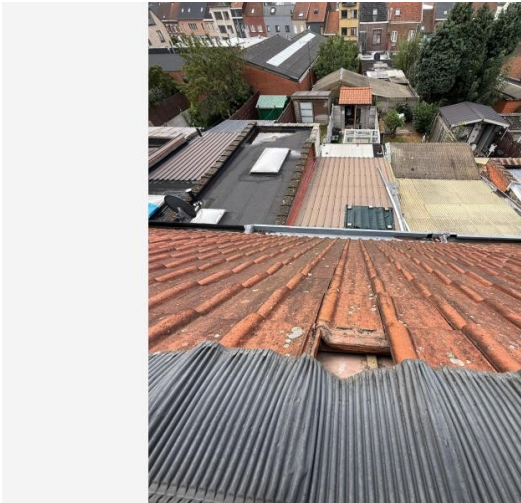
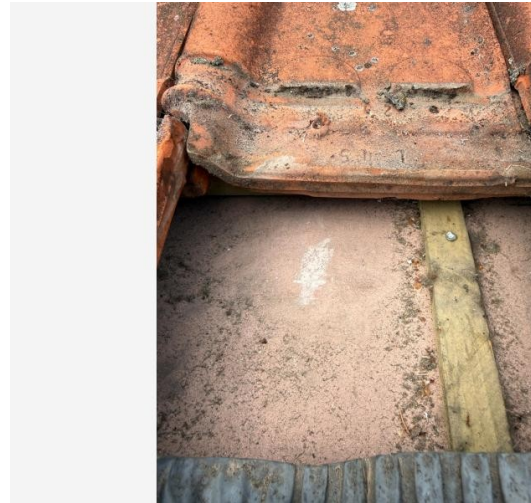
## Fiche 5: Onderdakplaat

Geen asbest

| # | Type | Referentie | Resultaat |
|---|---|---|---|
| 5.1 | Puntmonster | PM02 | Geen asbest |

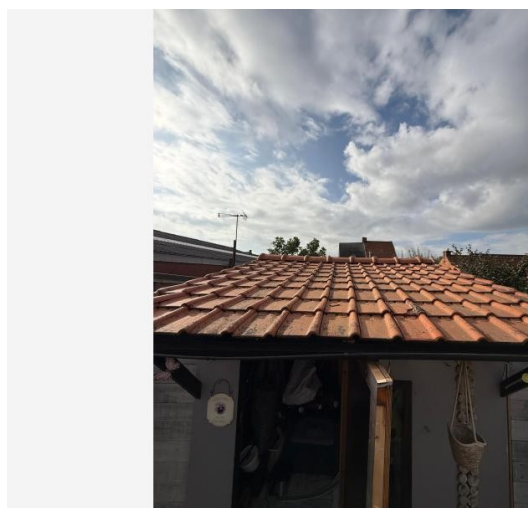
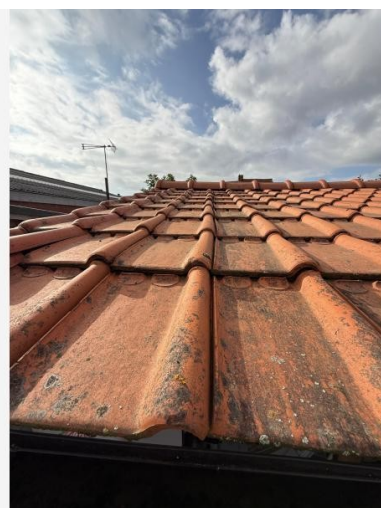
### Fiche 6: Dakbedekking tuinhuis bestaande niet verdachte bekleding

| Beschrijving | Notitie | Terug te vinden op plannen |
|---|---|---|
| Fiche 6: Dakbedekking tuinhuis bestaande niet verdachte bekleding | De dakbedekking is niet-asbestverdacht. | - |

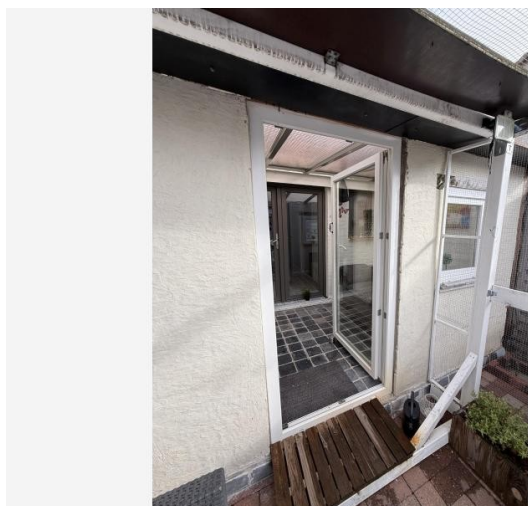
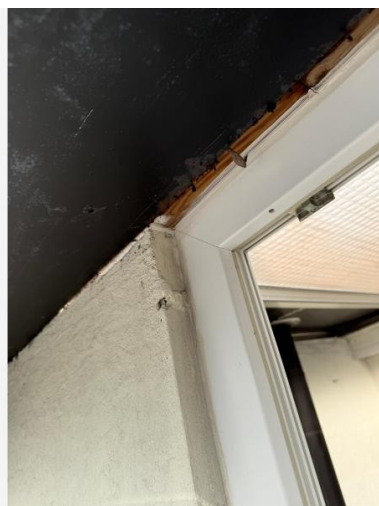
## Fiche 7: Afdichtingsmateriaal niet verdacht

| Beschrijving | Notitie | Terug te vinden op plannen |
|---|---|---|
| Fiche 7: Afdichtingsmateriaal niet verdacht | Er werd bij geen enkele van de wandopeningen verdacht mastiek/kit gevonden. | - |

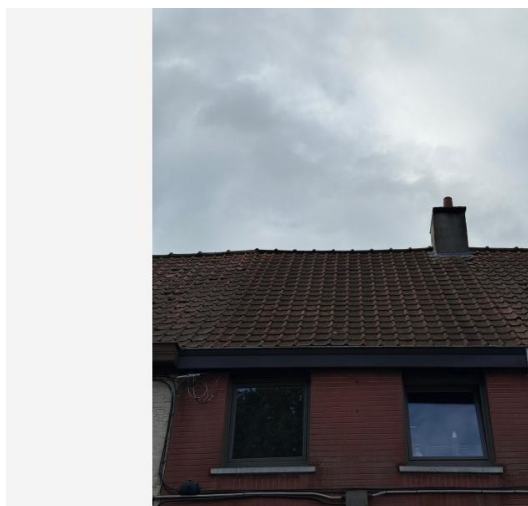
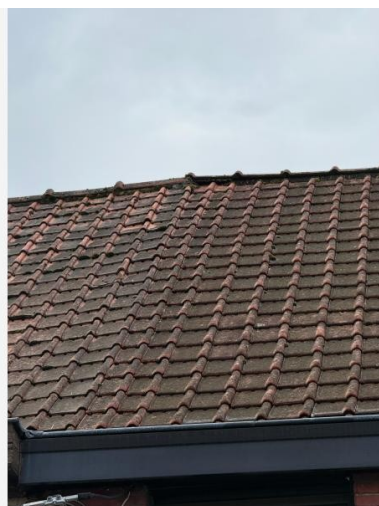
## Fiche 8: Dakbedekking woning bestaande niet verdachte bekleding

| Beschrijving | Notitie | Terug te vinden op plannen |
|---|---|---|
| Fiche 8: Dakbedekking woning bestaande niet verdachte bekleding | De dakbedekking is niet-asbestverdacht. Dakpannen uit gebakken klei. | - |

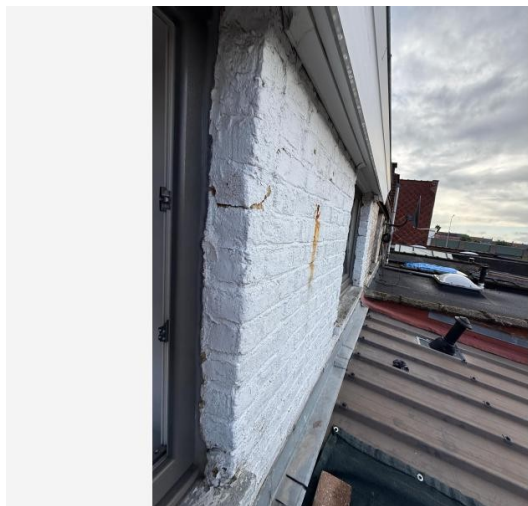
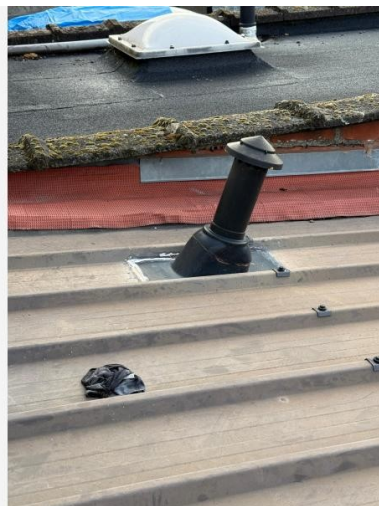
## Fiche 9: Schouw/rookgaskanaal (niet verdacht)

| Beschrijving | Notitie | Terug te vinden op plannen |
|---|---|---|
| Fiche 9: Schouw/rookgaskanaal (niet verdacht) | De rookgaskanalen op het dak zijn niet verdacht. Bestaan uit plastic of metaal. | - |

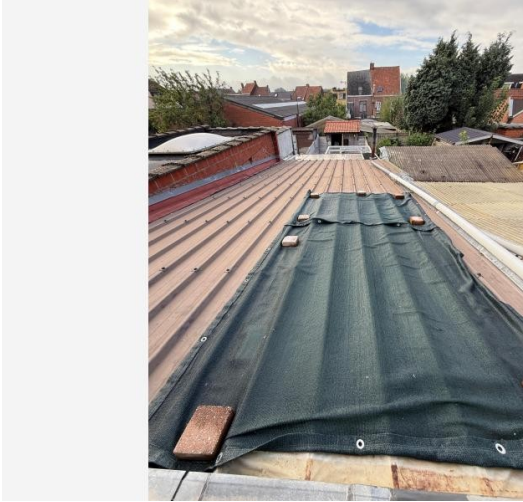
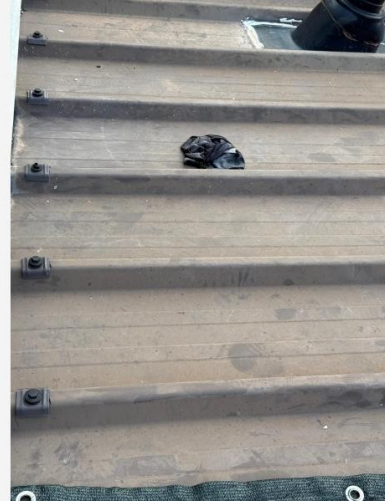
## Fiche 10: Dakbedekking plat dak

| Beschrijving | Notitie | Terug te vinden op plannen |
|---|---|---|
| Fiche 10: Dakbedekking plat dak | De dakbedekking van het plat dak bestaat uit aluminium en is dus niet verdacht. Er kunnen wel nog steeds asbesthoudende lagen onder de dakbedekking zitten. | Plan 1.3: Plan V1 |

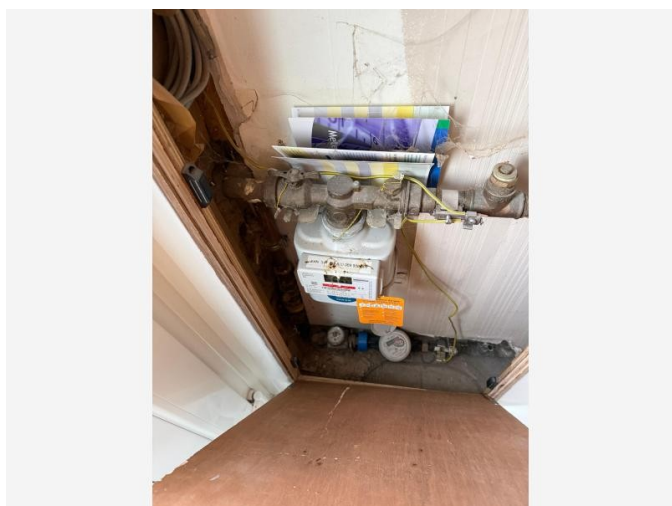
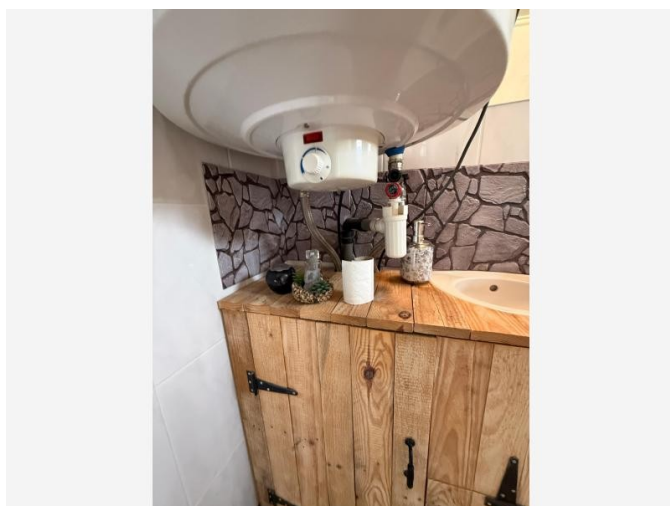
### Fiche 13: Leidingisolatie - niet aanwezig

| Beschrijving | Notitie | Terug te vinden op plannen |
|---|---|---|
| Fiche 13: Leidingisolatie - niet aanwezig | Er werd geen leidingisolatie gevonden. Alle leidingen en technische installaties werden onderzocht. | - |
