# Asbestinventarisat attest

Schapendries 99, 9700 Oudenaarde

Attestnummer : 20260727-000239.000

Uitgegeven op : 27.07.2026

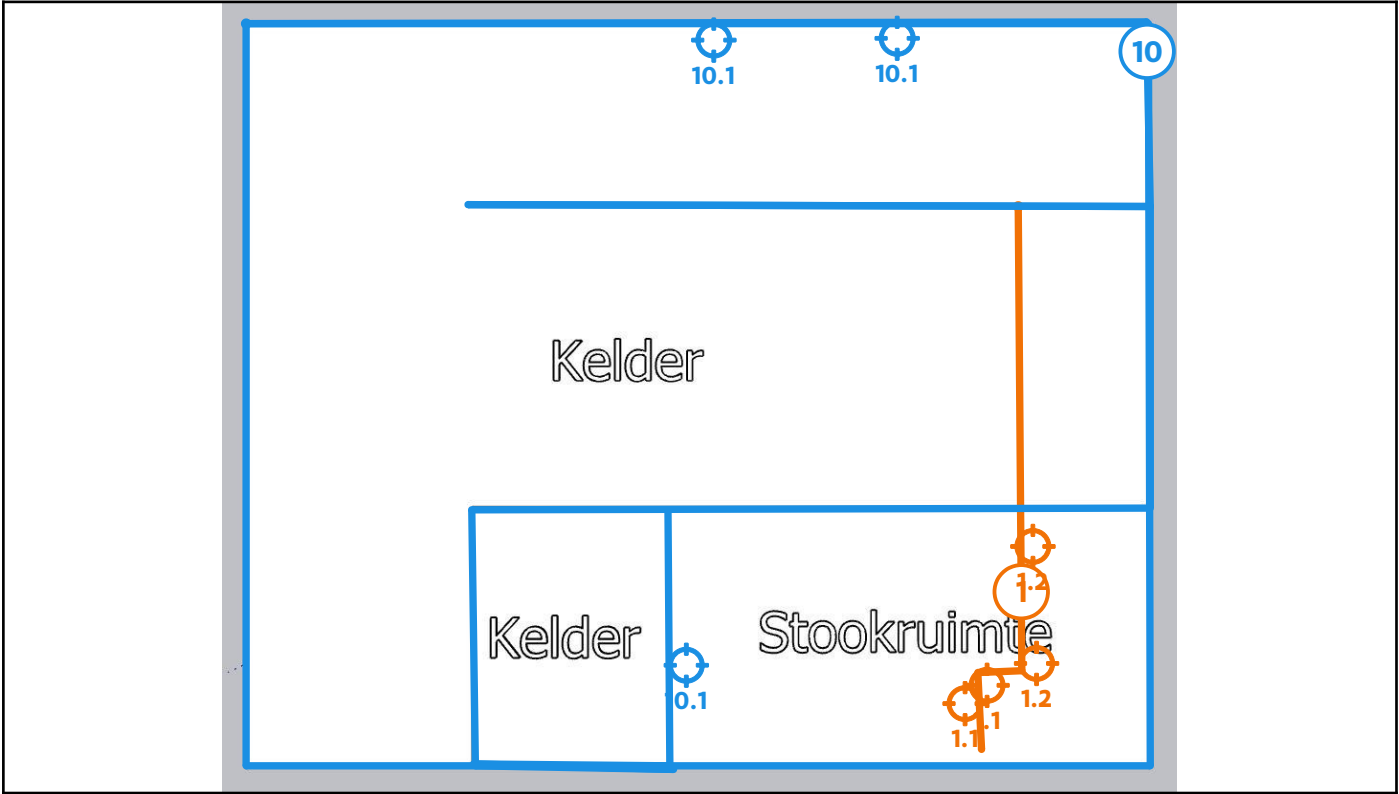
# Plan 1.1: Kelder

| Beschrijving | Type | Actie |
|---|---|---|
| 1. Leidingisolatie | Asbestmateriaal | Verwijderen |
| 10. Cementering binnen | Geen asbest | - |

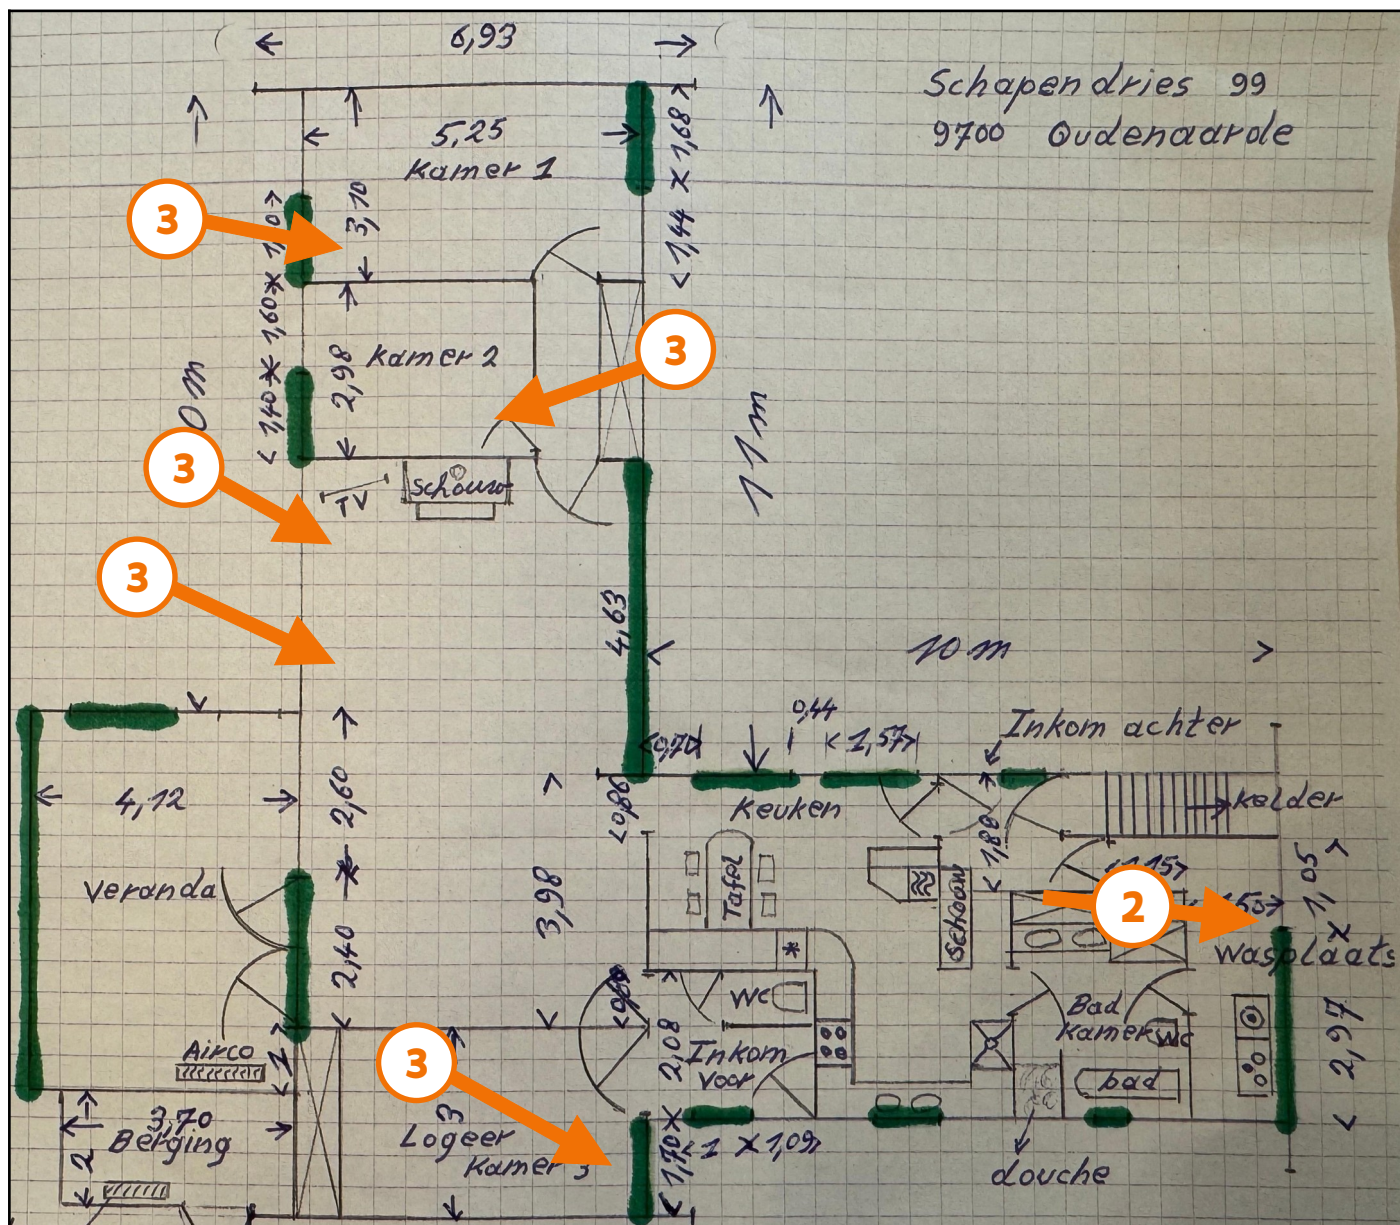
## Plan 1.3: V0

| Beschrijving | Type | Actie |
|---|---|---|
| 2. Bakeliet | Asbestmateriaal | Verwijderen |
| 3. Pakking radiatoren | Asbestmateriaal | Verwijderen |

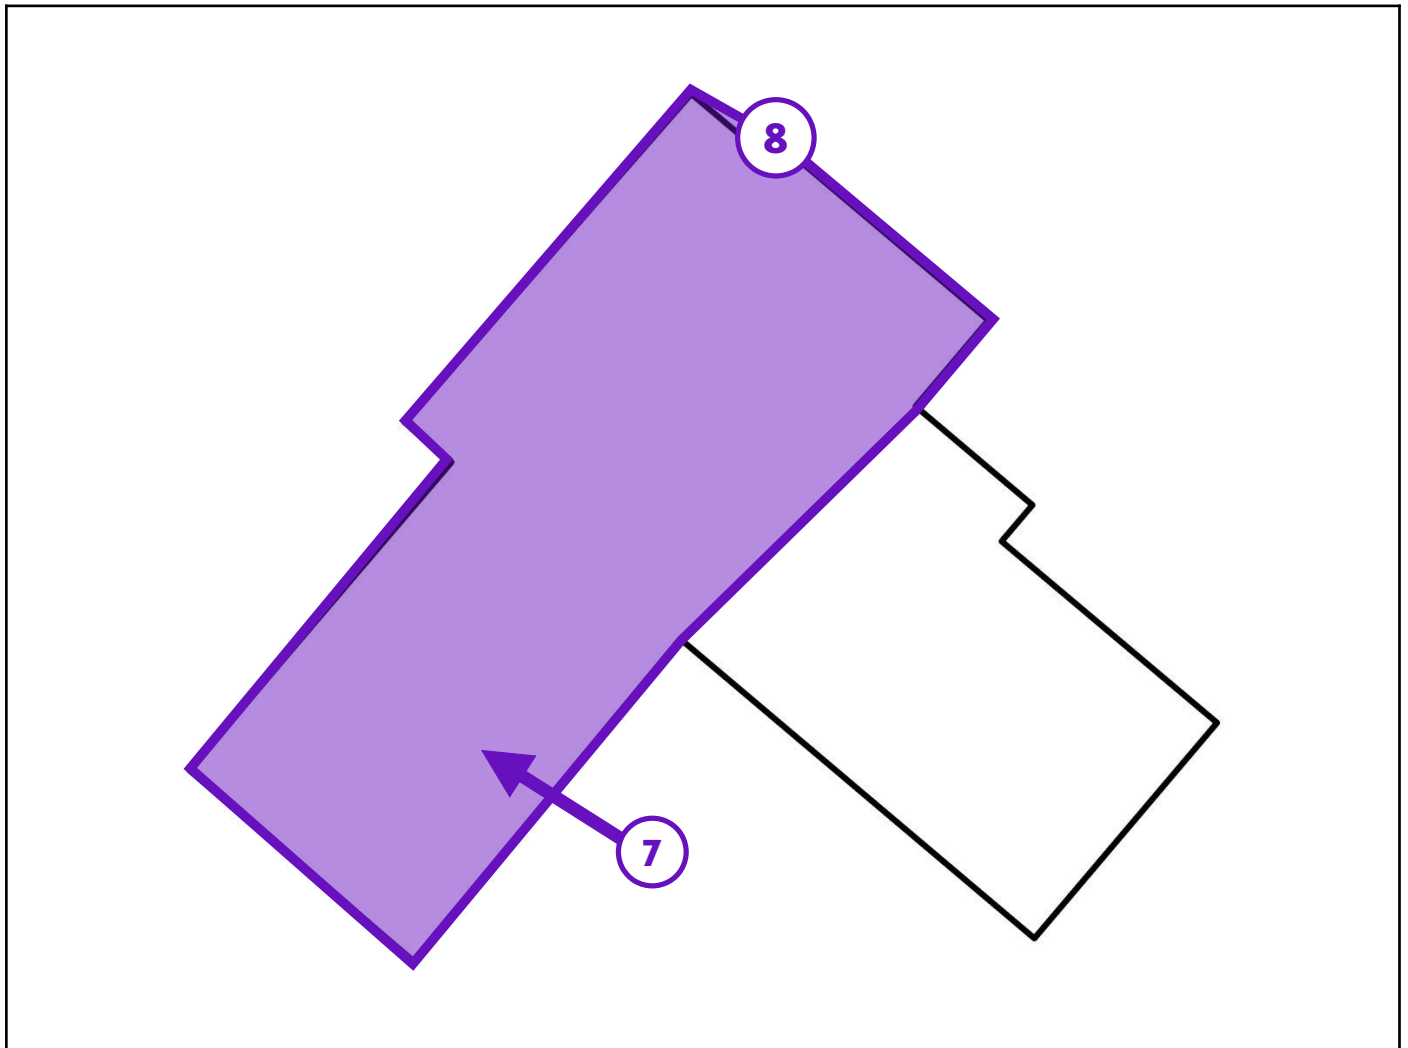
## Plan 1.5: Hoofdgebouw plan

| Beschrijving | Type | Actie |
|---|---|---|
| 7. Schouw | Beperking | - |
| 8. Kruipkelder | Beperking | - |

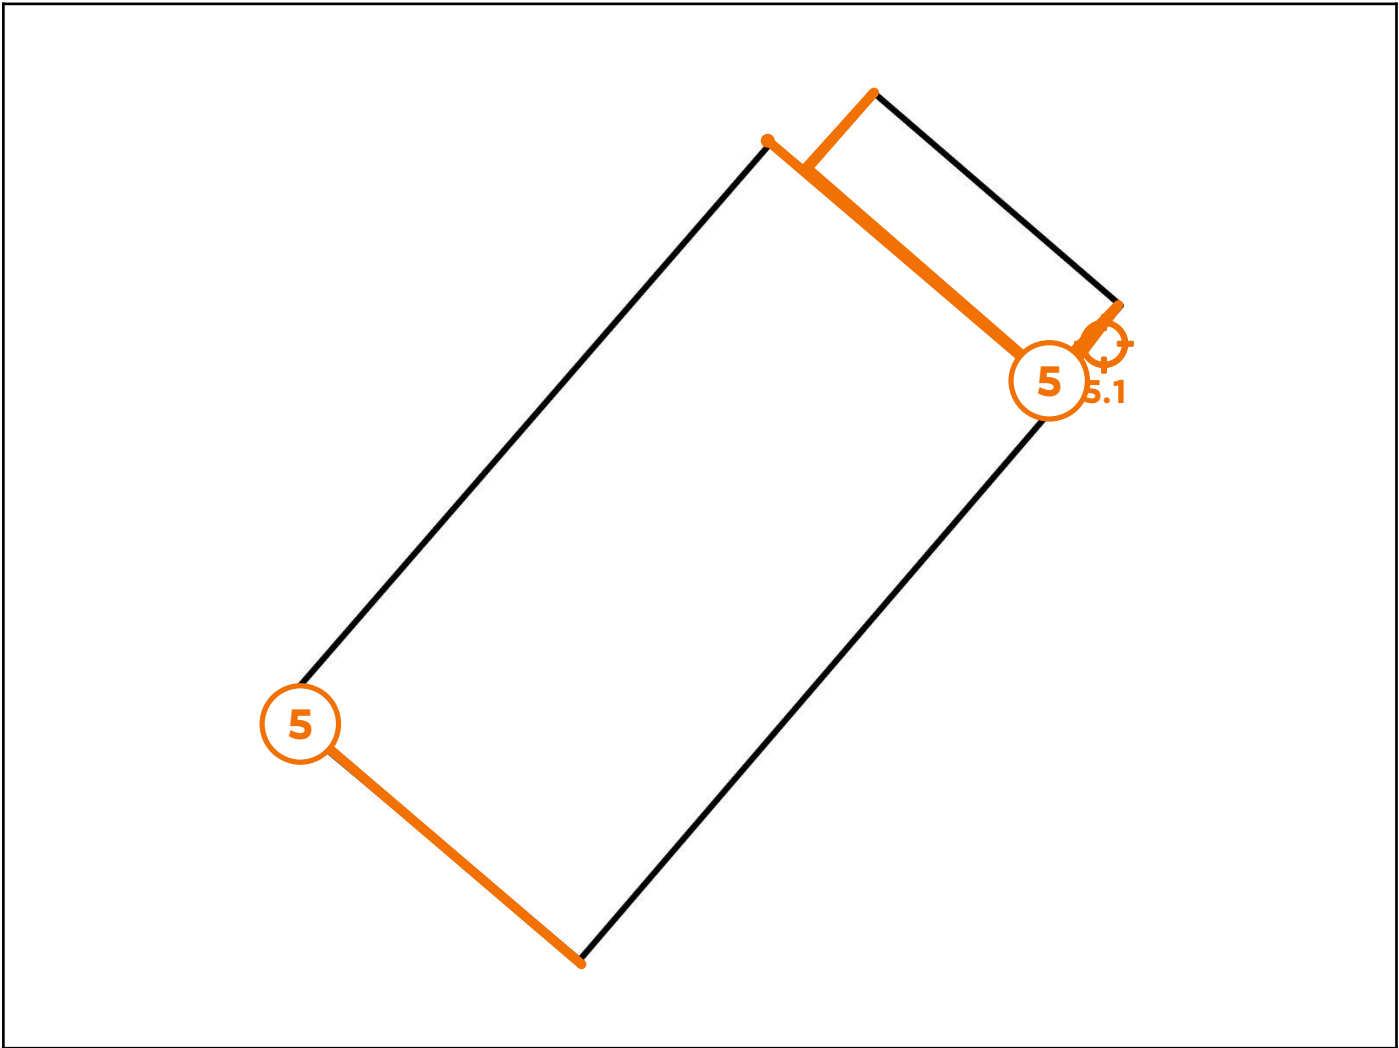
# Plan 2.1: Bijgebouw plan

| Beschrijving | Type | Actie |
|---|---|---|
| 5. Windveer | Asbestmateriaal | Verwijderen |

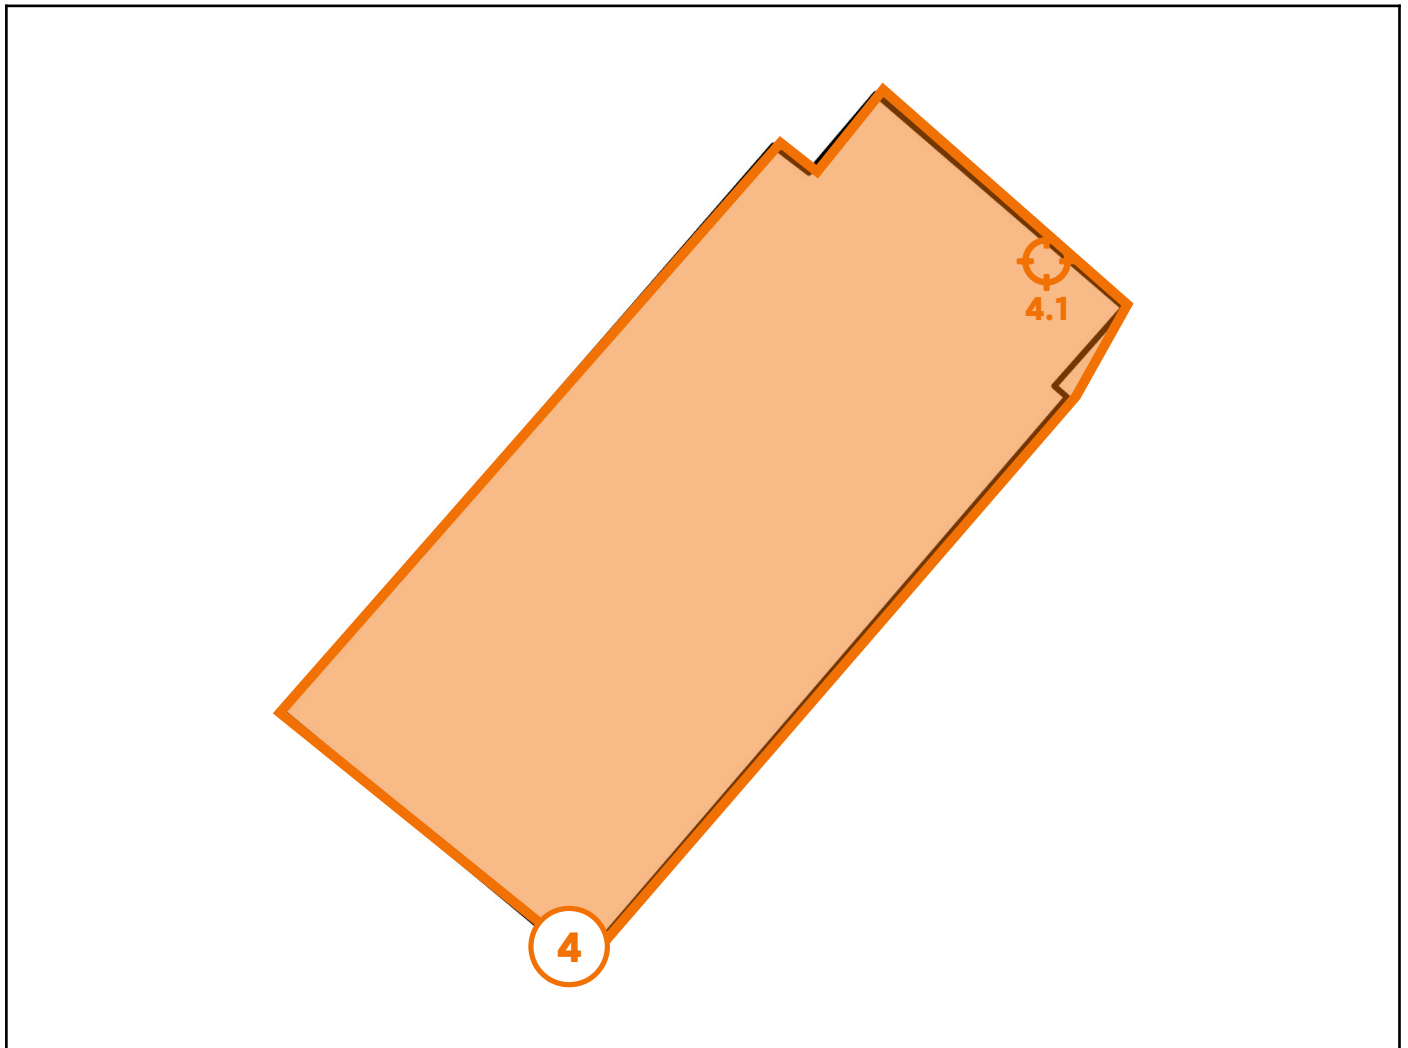
## Plan 2.2: Bijgebouw plan

| Beschrijving | Type | Actie |
|---|---|---|
| 4. Dak bestaande uit golfplaten | Asbestmateriaal | <a href="#">Verwijderen</a> |

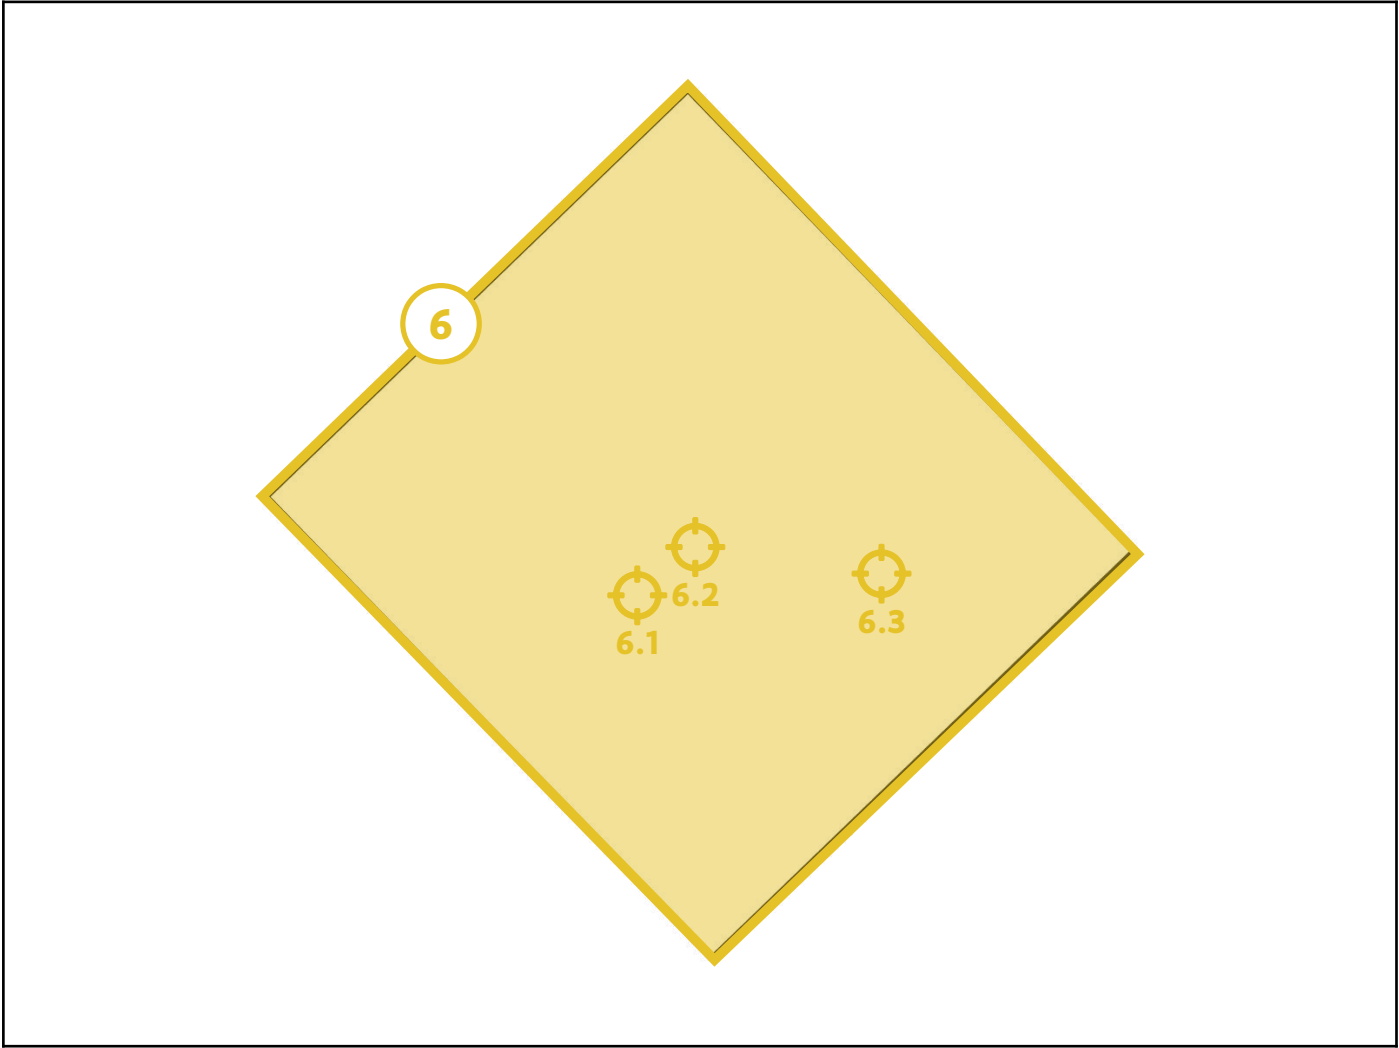
### Plan 3.1: Tuinhuis plan

| Beschrijving | Type | Actie |
|---|---|---|
| 6. Menuiserieplaten tuinhuis | Asbestmateriaal | Zorgvuldig beheren |

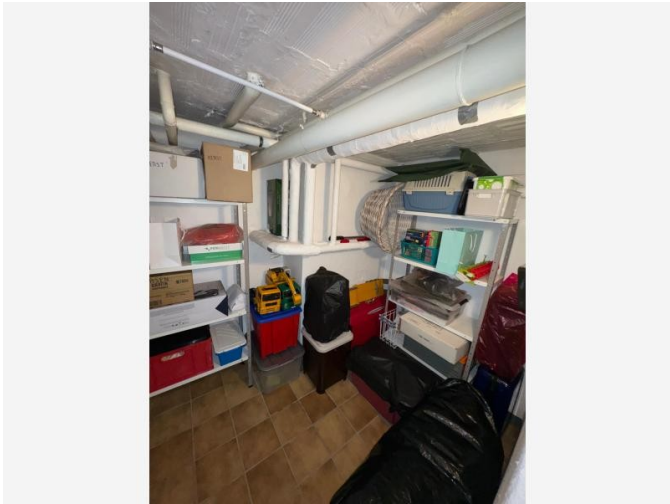
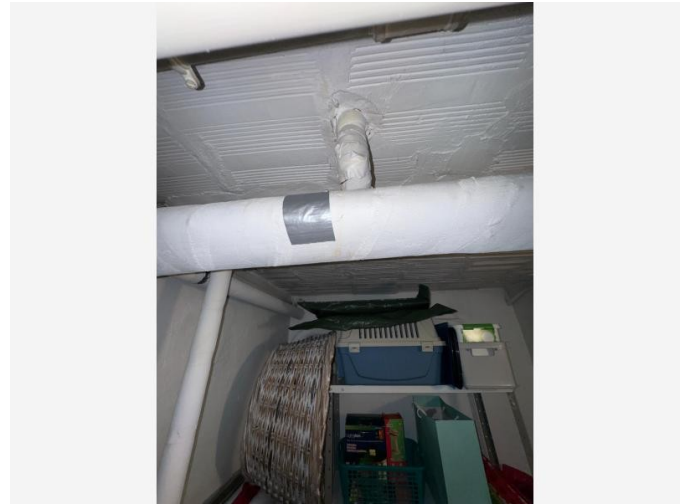
Het asbestmateriaal valt onder de mijlpaal van 2034.

Verwijderen

| Eindbeoordeling materiaalarisico | Laag materiaalarisico en/of verlaagde kans op vezelvrijgave |

| Gebondenheid | Categorie 2: niet-hechtgebonden met matrix |
| Asbestsoort (vezeltype) | Amfibool aanwezig, uitgezonderd crocidoliet |
| Asbestconcentratie | Hoog ( $\geq 50\%$ ) |
| Toestand van het materiaal | Licht beschadigd, licht verweerd. Intacte calciumsilicaatplaat of materiaal met categorie 3-gebondenheid |

| # | Type | Referentie | Resultaat |
|---|---|---|---|
| 1.1 | Mengmonster | bochtstuk | Chrysotiel, Amosiet |
| 1.2 | Mengmonster | rechtstuk | Chrysotiel, Amosiet |

| Beschrijving | Leidingisolatie |

- Verwijder dit asbestmateriaal zo snel mogelijk. Volg de toestand goed op.

- Hermetische zone (erkend asbestverwijderaar)  
Deze toepassing kan enkel door een erkende asbestverwijderaar via de methodiek van hermetische zone verwijderd worden omdat verwijdering via de methodiek van eenvoudige handelingen en/of couveusezakmethode niet mogelijk is; en er automatisch een verhoogd risico op vrijgave van asbestvezels (max. concentratie 0,01 vezels/cm - CODEX Art. VI.3-54) ontstaat. (Bron: CODEX - Art. VI.3-61.- par 1.)

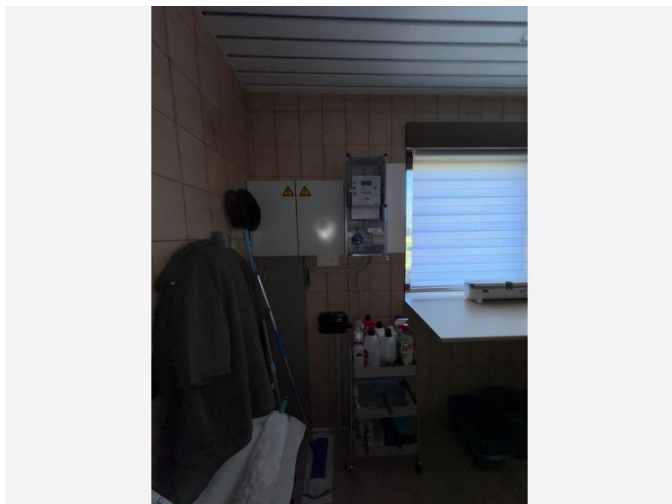
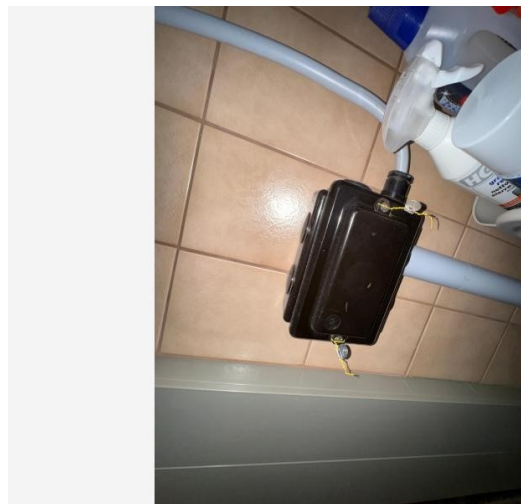
Het asbestmateriaal valt onder de mijlpaal van 2040.

Verwijderen

| Eindbeoordeling materiaalarisico | Verhoogd materiaalarisico en/of verhoogde kans op vezelvrijgave |

| Gebondenheid | Categorie 1: hechtgebonden in oorsprong |
| Asbestsoort (vezeltype) | Crocidoliet aanwezig |

| Beschrijving | Bakeliet |

- Zorg voor een veilig beheer. Vermijd het beschadigen van het asbestmateriaal. Controleer de toestand jaarlijks op wijzigingen.
- Voer bijkomende staalname(s) uit.

- Eenvoudige handelingen: mag via doe-het-zelf of door werknemer(s) met opleidingsattest eenvoudige handelingen  
Deze toepassing kan door een aannemer die over een opleidingsattest eenvoudige handelingen beschikt of door een particulier (doe-het-zelf), verwijderd worden indien er geen verhoogd risico op vrijgave van asbestvezels ontstaat en de toepassing voorafgaand wordt gefixeerd/bevochtigd; de individuele elementen zonder machinale werktuigen en zonder breken of gooien een voor een losgemaakt worden; en ten slotte in gesloten verpakking weggevoerd worden naar een erkend afvalpunt (recyclagepark).

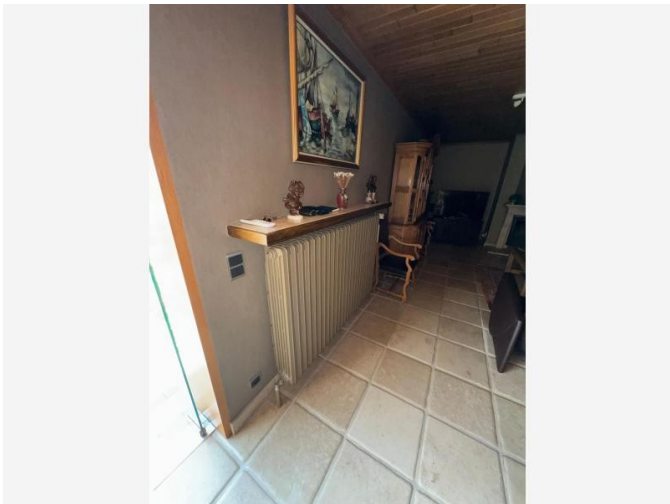
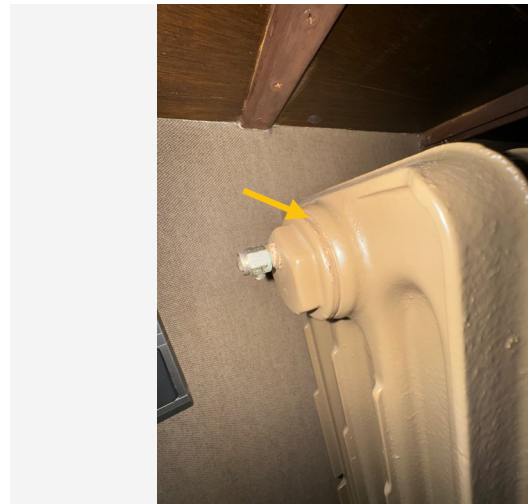
Het asbestmateriaal valt onder de mijlpaal van 2034.

Verwijderen

| Eindbeoordeling materiaalrisico | Verhoogd materiaalrisico en/of verhoogde kans op vezelvrijgave |

| Gebondenheid | Categorie 2: niet-hechtgebonden met matrix |
| Asbestsoort (vezeltype) | Alleen chrysotiel aanwezig |
| Asbestconcentratie | Hoog ( $\geq 50\%$ ) |

| Beschrijving | Pakking radiatoren |

- Verwijder dit asbestmateriaal zo snel mogelijk. Volg de toestand goed op.
- Voer bijkomende staalname(s) uit.

- Eenvoudige handelingen: mag via doe-het-zelf of door werknemer(s) met opleidingsattest eenvoudige handelingen  
Deze toepassing kan door een aannemer die over een opleidingsattest eenvoudige handelingen beschikt of door een particulier (doe-het-zelf), verwijderd worden indien er geen verhoogd risico op vrijgave van asbestvezels ontstaat en de toepassing voorafgaand wordt gefixeerd/bevochtigd; de individuele elementen zonder machinale werktuigen en zonder breken of gooien een voor een losgemaakt worden; en ten slotte dubbel en luchtdicht verpakt aangediend worden bij een categorie-I stortplaats, een geregistreerd asbestinzamelaar ([www.ovam.vlaanderen.be/asbestafval-afvoeren](http://www.ovam.vlaanderen.be/asbestafval-afvoeren)) of via een erkende asbestverwijderaar ([www.werk.belgie.be](http://www.werk.belgie.be) - Erkenningen).

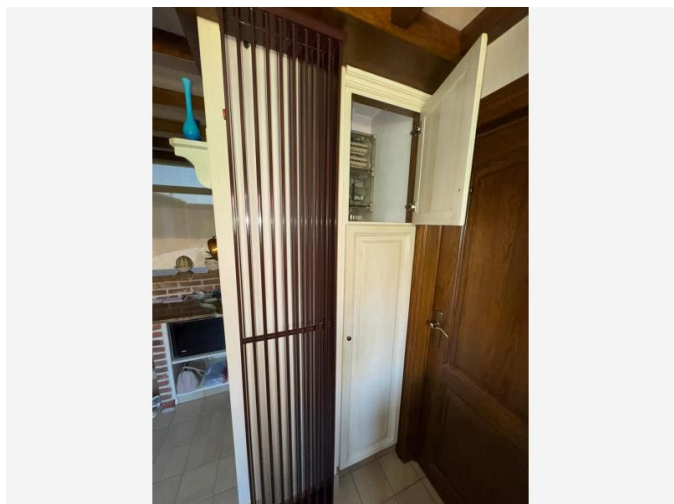
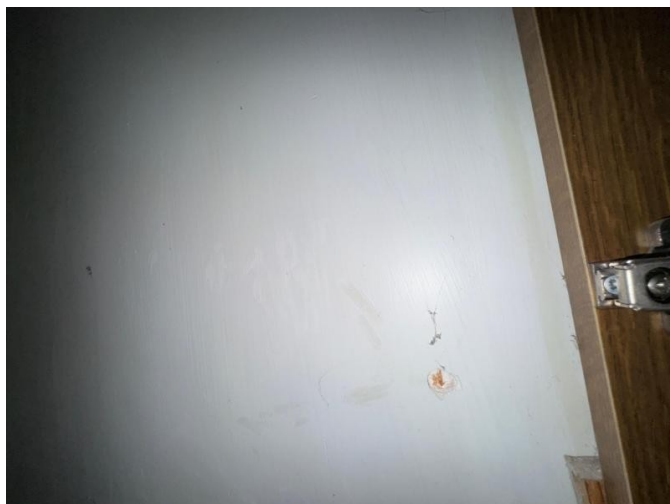
## Fiche 9: Pleisterwerk wanden

Geen asbest

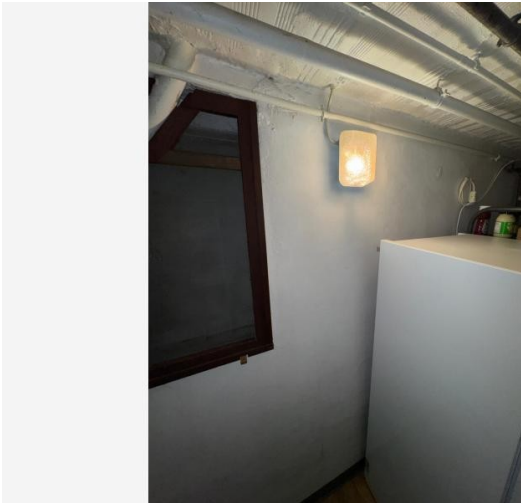
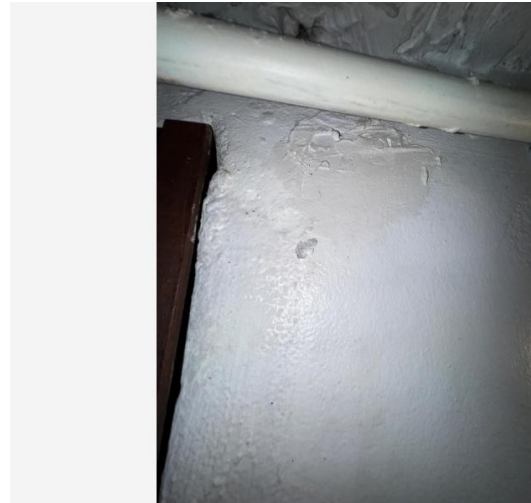
## Fiche 10: Cementering binnen

Geen asbest

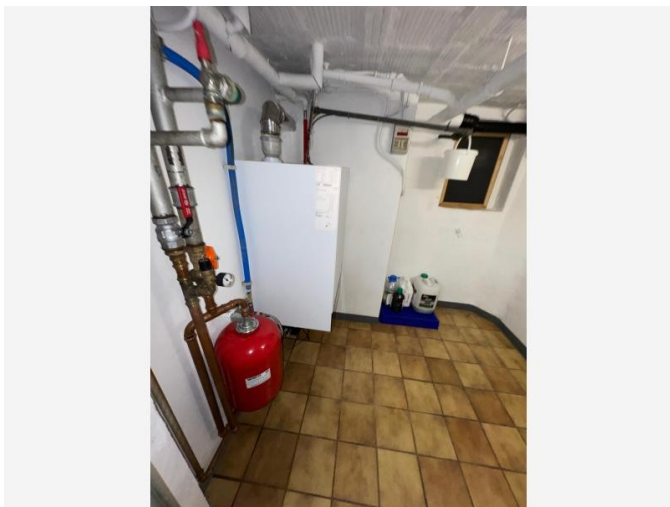
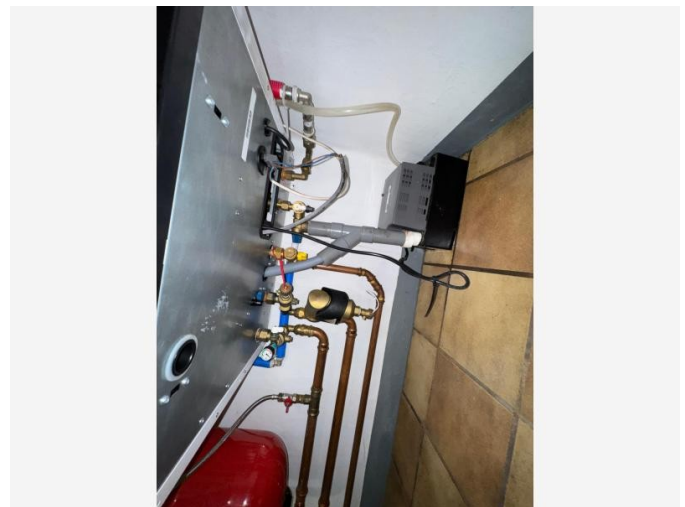
### Fiche 12: CV-ketel niet verdacht

| Beschrijving | Notitie | Terug te vinden op plannen |
|---|---|---|
| Fiche 12: CV-ketel niet verdacht | De CV-ketel is niet verdacht. | - |

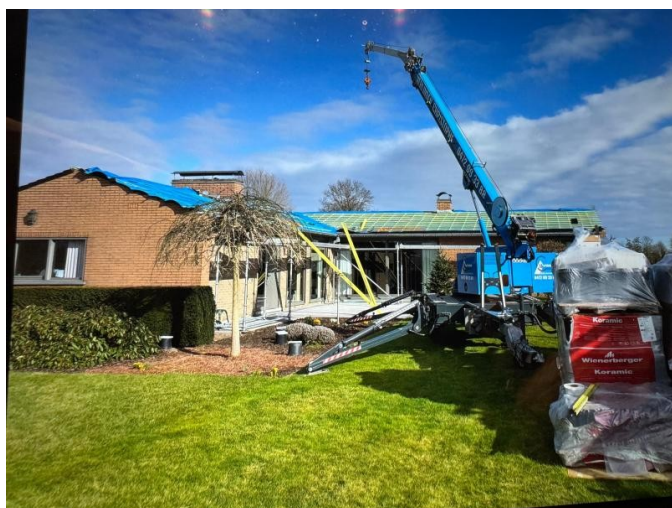
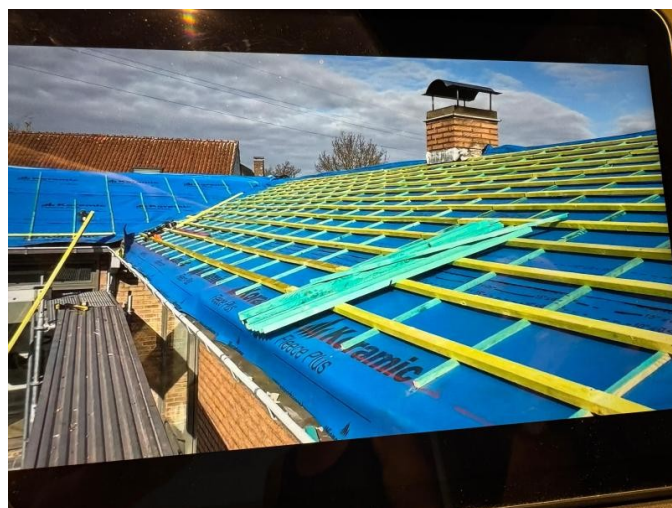
### Fiche 13: Geen asbestverdacht onderdak waarneembaar

| Beschrijving | Notitie | Terug te vinden op plannen |
|---|---|---|
| Fiche 13: Geen asbestverdacht onderdak waarneembaar | <p>Er is geen asbestverdacht onderdak waarneembaar. Onder de dakpannen is een dampscherm te zien.</p> <p>Volgens een factuur uit 2021 werd dak en onderdak vernieuwd en asbestonderdak verwijderd.</p> | - |
