# Asbestinventarisatetest

Jan Verspeyenstraat 2, 9000 Gent

Attestnummer : 20260731-000205.000

Uitgegeven op : 31.07.2026

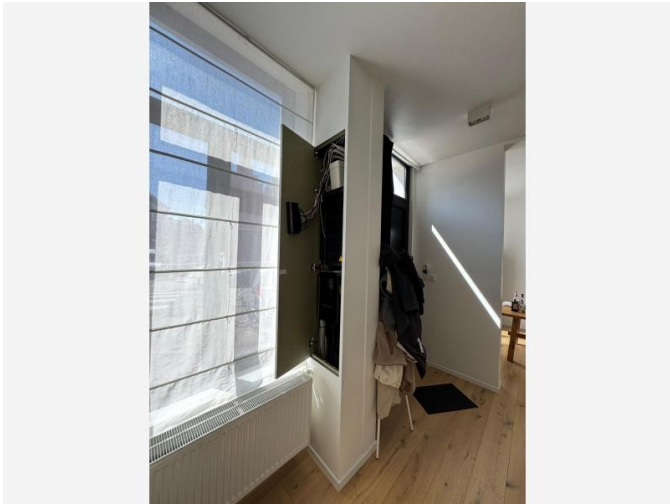
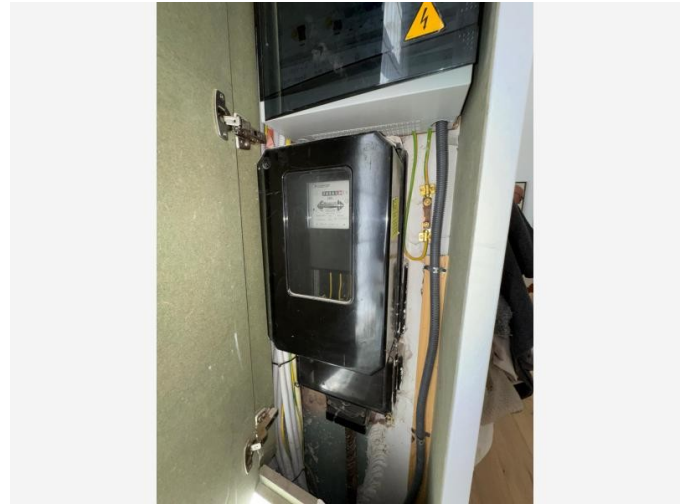
| Fiche 1: Bakeliet..... | 14 |

Het asbestmateriaal valt onder de mijlpaal van 2040.

| Eindbeoordeling materiaalarisico | Verhoogd materiaalarisico en/of verhoogde kans op vezelvrijgave |

| Gebondenheid | Categorie 1: hechtgebonden in oorsprong |
| Asbestsoort (vezeltype) | Crocidoliet aanwezig |
| Asbestconcentratie | Laag (< 50%) |
| Toestand van het materiaal | Licht beschadigd, licht verweerd. Intacte calciumsilicaatplaat of materiaal met categorie 3-gebondenheid |

| Beschrijving | Bakeliet |
| Asbestmateriaal | Plaat, paneel, tablet - Type Bakeliet |

Verwijderen

- Zorg voor een veilig beheer. Vermijd het beschadigen van het asbestmateriaal. Controleer de toestand jaarlijks op wijzigingen.
- Voer bijkomende staalname(s) uit.

- Eenvoudige handelingen: mag via doe-het-zelf of door werknemer(s) met opleidingsattest eenvoudige handelingen  
Deze toepassing kan door een aannemer die over een opleidingsattest eenvoudige handelingen beschikt of door een particulier (doe-het-zelf), verwijderd worden indien er geen verhoogd risico op vrijgave van asbestvezels ontstaat en de toepassing voorafgaand wordt gefixeerd/bevochtigd; de individuele elementen zonder machinale werktuigen en zonder breken of gooien een voor een losgemaakt worden; en ten slotte in gesloten verpakking weggevoerd worden naar een erkend afvalpunt (recyclagepark).

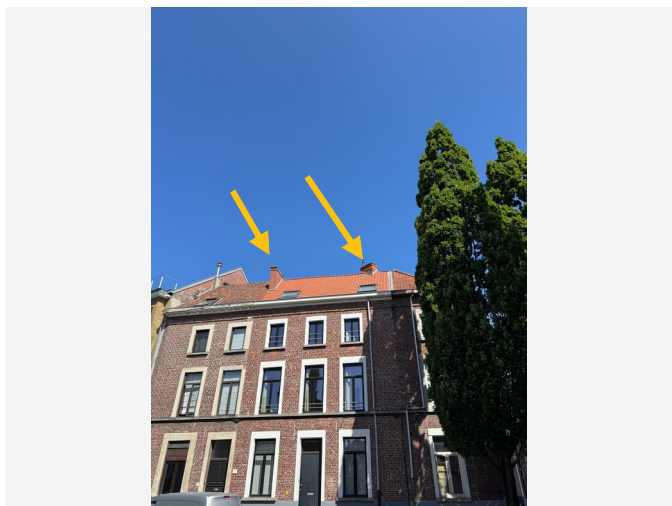
| Fiche 2: Schouw..... | 19 |

**Reden:** Het te onderzoeken materiaal situeert zich hoger dan 3,50 m te rekenen vanaf een veilige ondergrond

**Uitleg van de asbestdeskundige:** De schouw bevat binnenin mogelijk een asbestcement rookgaskanaal. Laat dit onderzoeken bij eventuele werken.

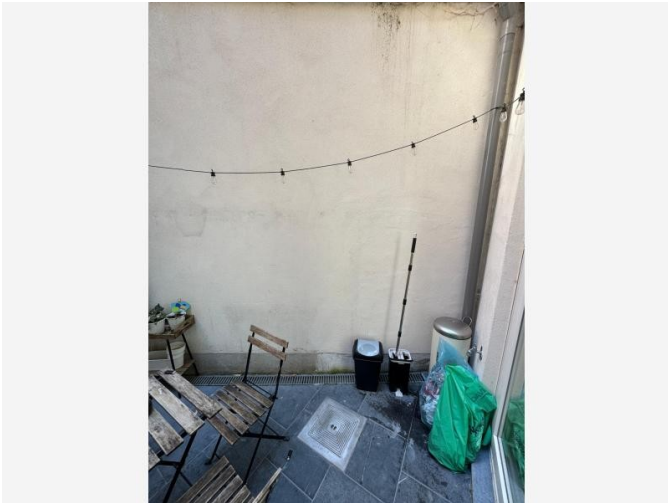
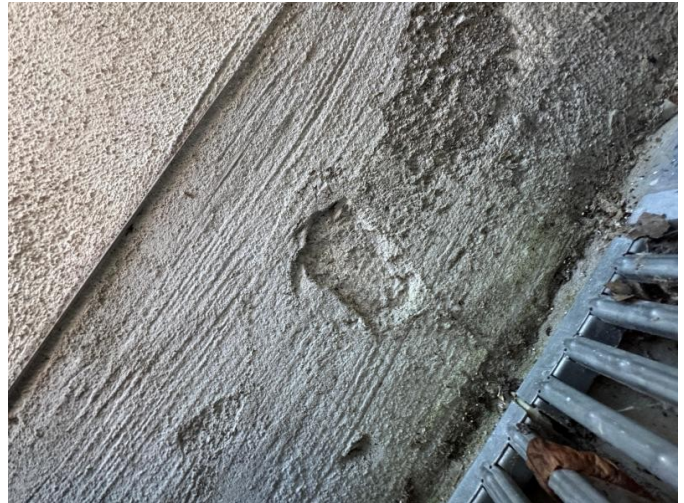
## Fiche 3: Cementering buiten

Geen asbest

| # | Type | Referentie | Resultaat |
|---|---|---|---|
| 3.1 | Mengmonster | MM02 | Geen asbest |

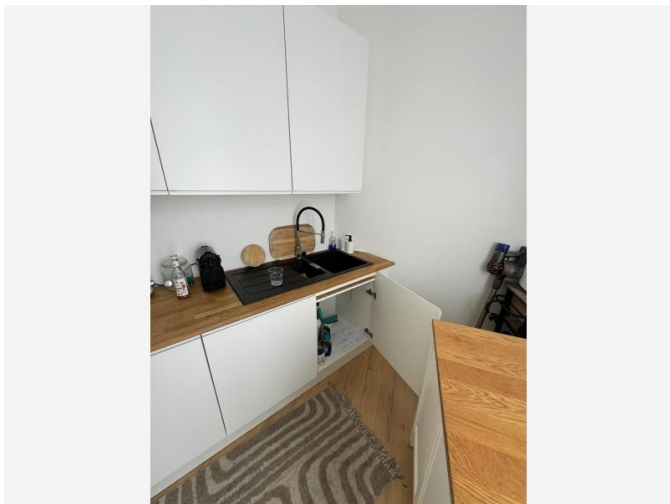
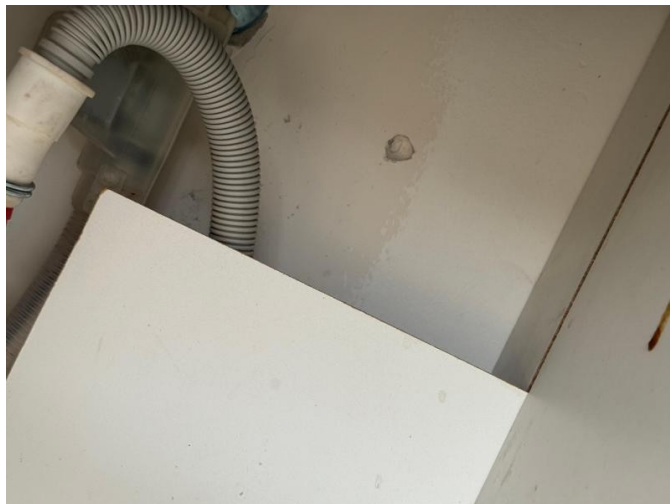
## Fiche 4: Pleisterwerk wanden

Geen asbest

| # | Type | Referentie | Resultaat |
|---|---|---|---|
| 4.1 | Mengmonster | MM01 | Geen asbest |

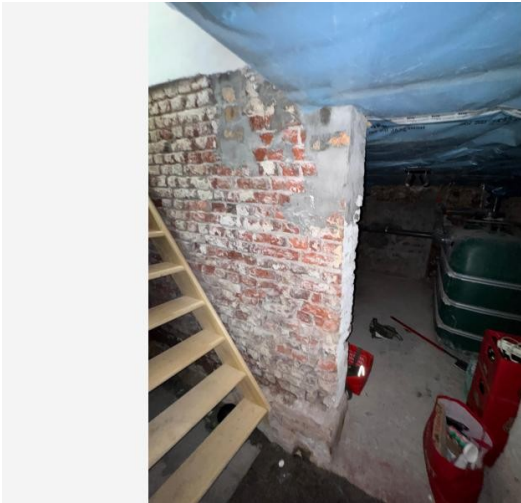
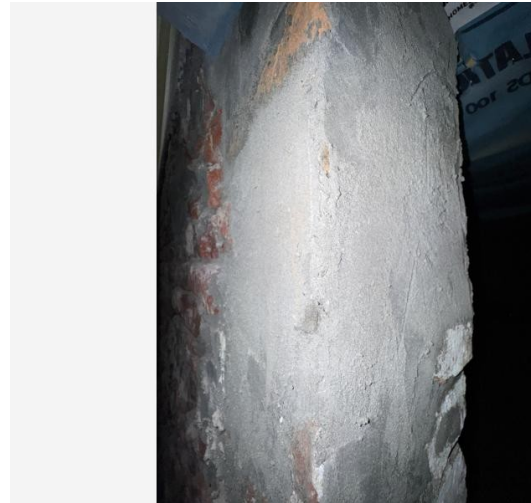
## Fiche 5: Cementering binnen

Geen asbest

| # | Type | Referentie | Resultaat |
|---|---|---|---|
| 5.1 | Mengmonster | MM03 | Geen asbest |

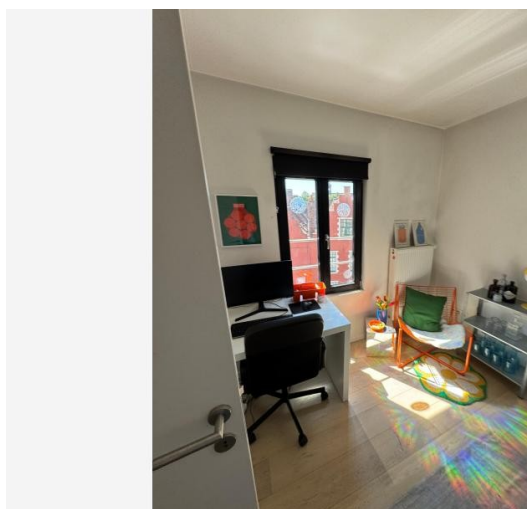
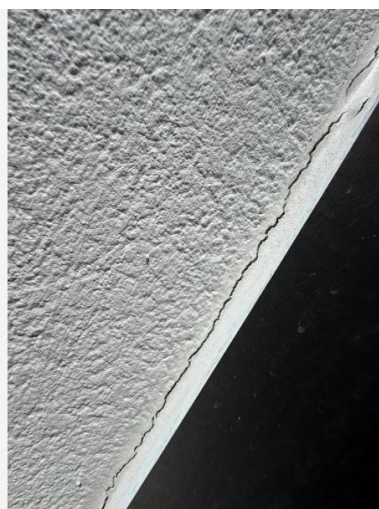
### Fiche 6: Afdichtingsmateriaal niet verdacht - alle wandopeningen

| Beschrijving | Notitie | Terug te vinden op plannen |
|---|---|---|
| Fiche 6: Afdichtingsmateriaal niet verdacht - alle wandopeningen | Er is geen asbestverdachte mastiek aanwezig. | - |

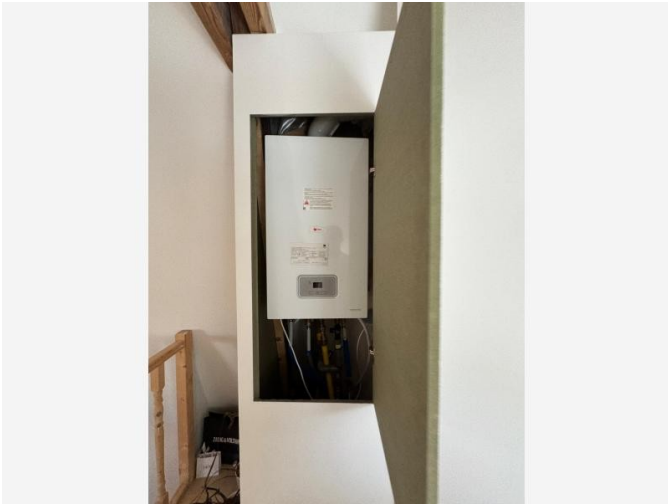
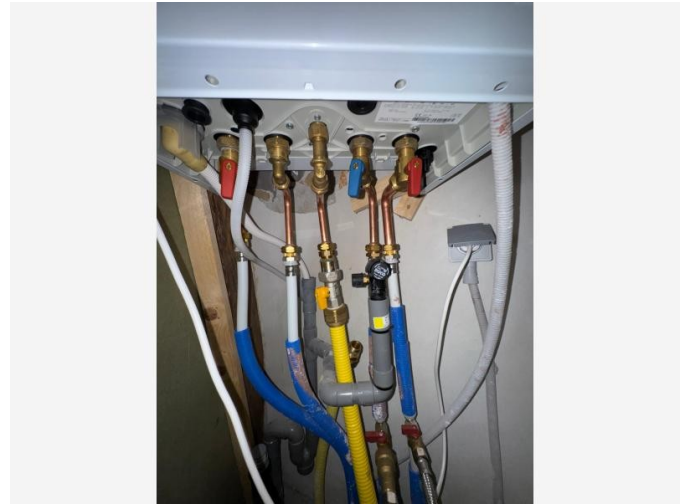
## Fiche 7: CV-ketel niet verdacht

| Beschrijving | Notitie | Terug te vinden op plannen |
|---|---|---|
| Fiche 7: CV-ketel niet verdacht | De CV-ketel is niet verdacht. | - |

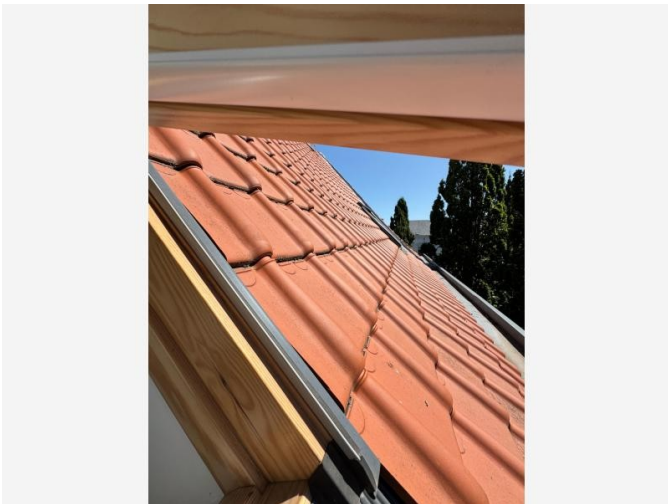
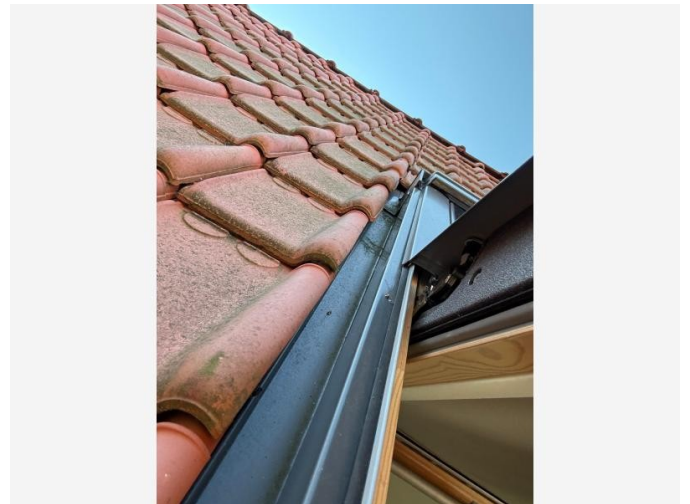
## Fiche 8: Dakbedekking niet verdacht

| Beschrijving | Notitie | Terug te vinden op plannen |
|---|---|---|
| Fiche 8: Dakbedekking niet verdacht | De dakbedekking is niet-asbestverdacht. | - |

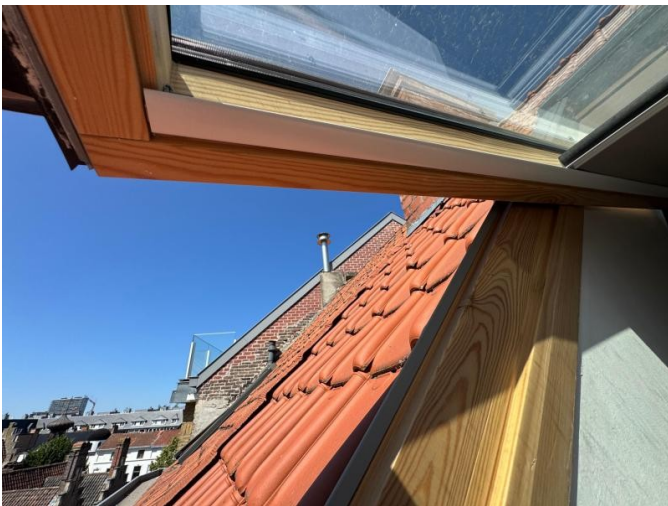
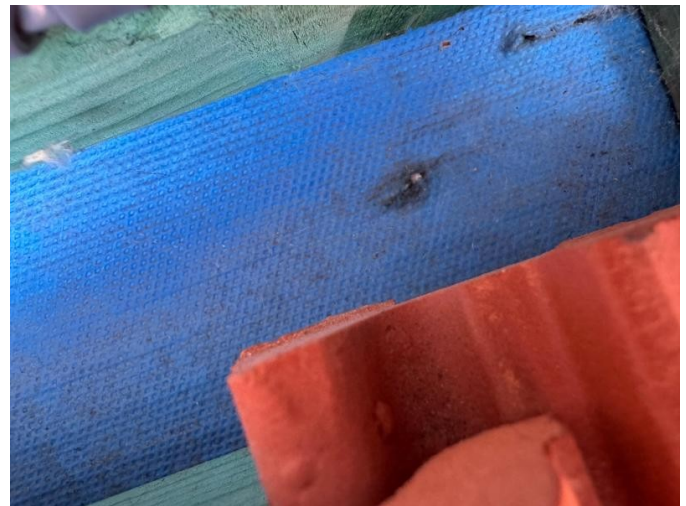
### Fiche 9: Geen asbestverdacht onderdak waarneembaar

| Beschrijving | Notitie | Terug te vinden op plannen |
|---|---|---|
| Fiche 9: Geen asbestverdacht onderdak waarneembaar | Er is geen asbestverdacht onderdak waarneembaar. Onder de dakpannen is een dampscherm te zien. | - |

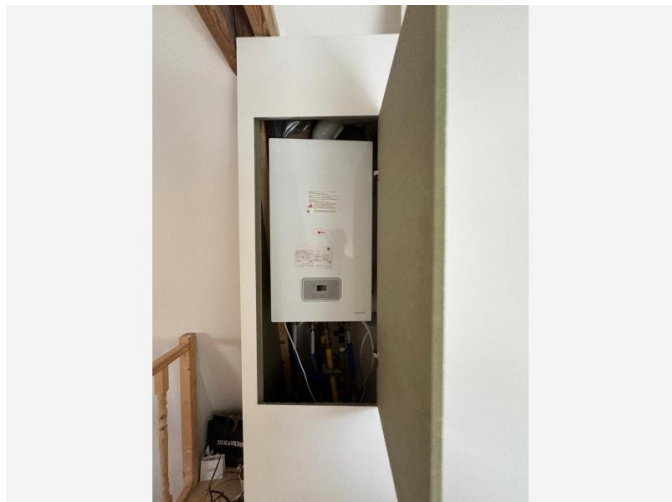
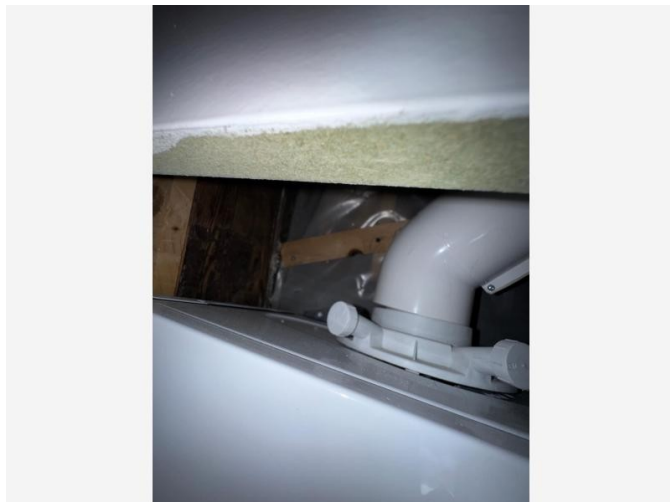
### Fiche 11: Leidingisolatie (niet aanwezig)

| Beschrijving | Notitie | Terug te vinden op plannen |
|---|---|---|
| Fiche 11: Leidingisolatie (niet aanwezig) | Er is geen asbestverdachte leidingisolatie aanwezig. | - |
