# Asbestinventarisatetest

Gaverstraat 53C, 9270 Laarne

Attestnummer : 20250718-000080.000

Uitgegeven op : 18.07.2025

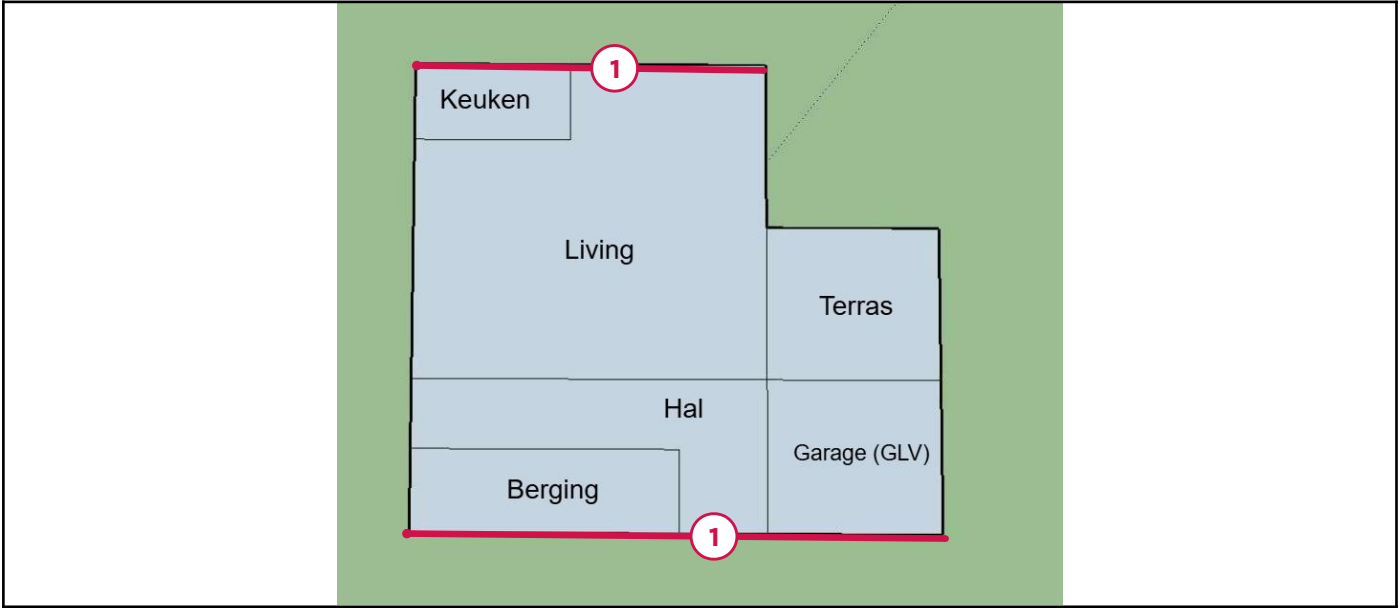
# Plan 1.7: +1

| Beschrijving | Type | Actie |
|---|---|---|
| 1. Slib / sediment aanwezig | Asbestmateriaal | Dringend verwijderen |

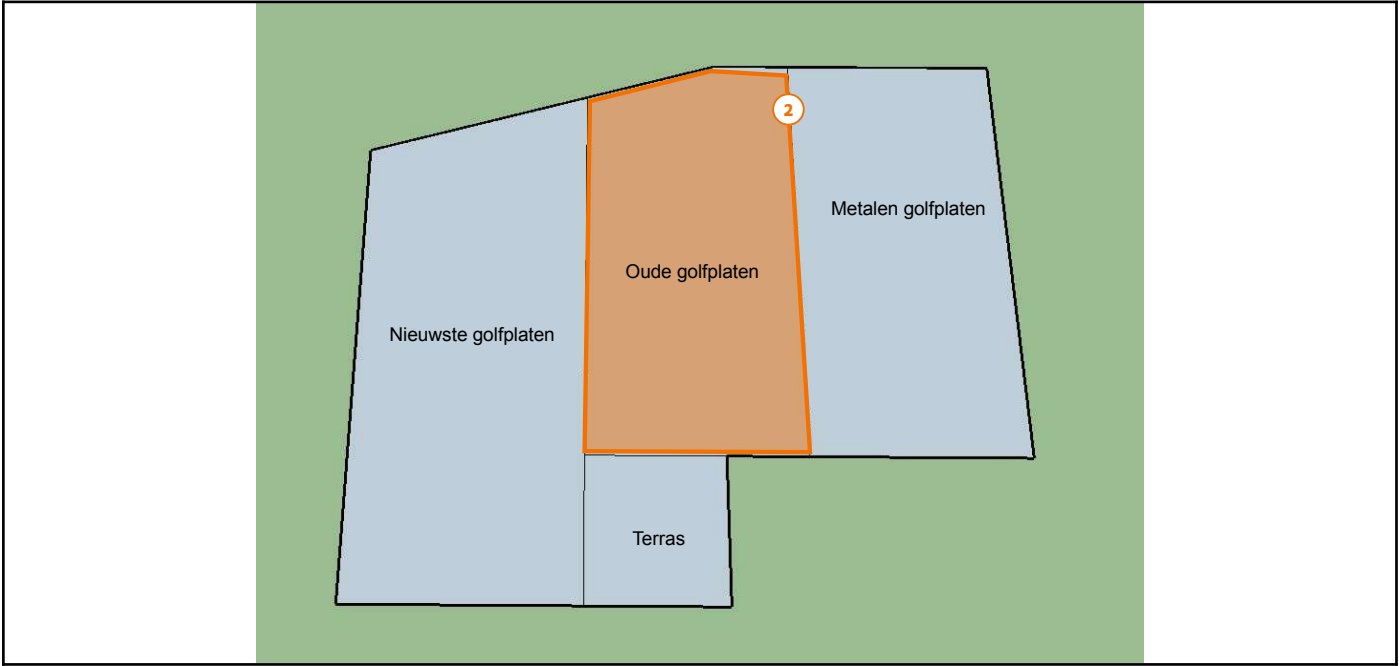
# Plan 1.8: Dakenplan

| Beschrijving | Type | Actie |
|---|---|---|
| 2. Golfplaten (cement) Handelsruimte | Asbestmateriaal | Verwijderen |

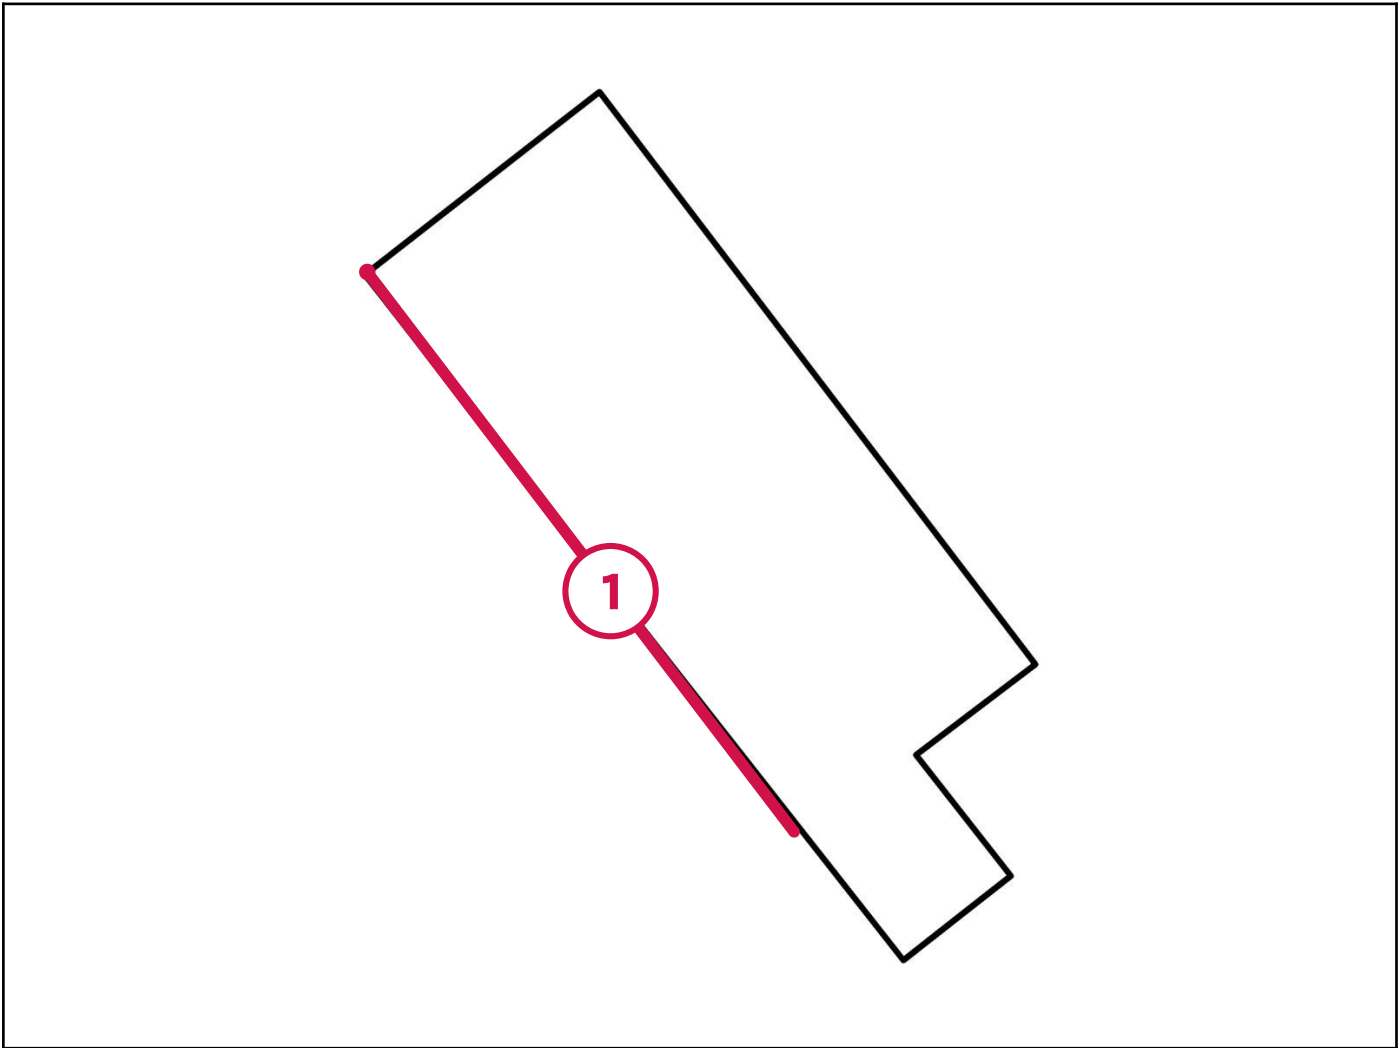
## Plan 2.2: Tuinberging plan

| Beschrijving | Type | Actie |
|---|---|---|
| 1. Slib / sediment aanwezig | Asbestmateriaal | Dringend verwijderen |

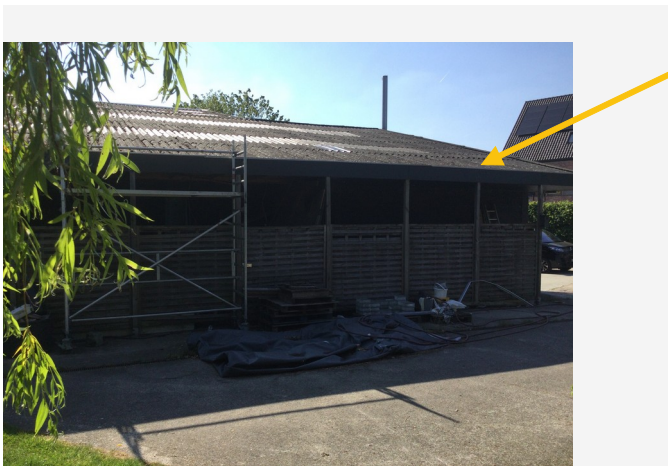
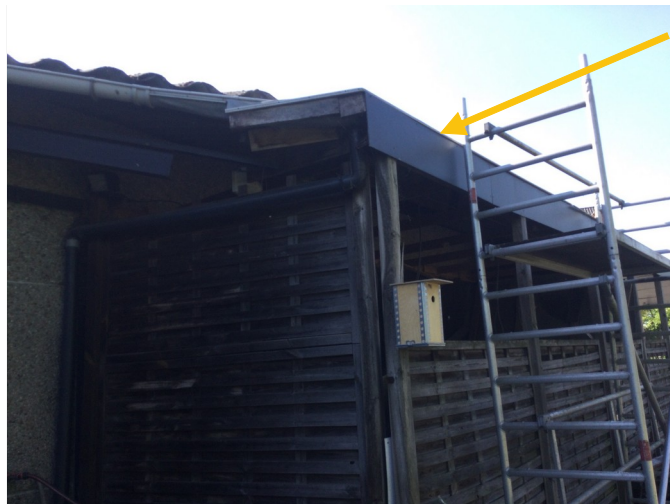
Het asbestmateriaal valt onder de mijlpaal van 2040.

**Dringend verwijderen**

| Beschrijving | Slib / sediment aanwezig |
| Type afvalstof | Betreft resten (contaminatie) van verwerking of beschadiging |
| Type resten (contaminatie) | <ul style="list-style-type: none"><li>• Stof, deeltjes &lt; 4 mm, flinters, gruis (los, opliggend)</li></ul> |
| Besmette materialen | <ul style="list-style-type: none"><li>• Sediment (dakgoot, afvoerbuys, regenwaterput, ...)</li></ul> |
| Bron van de resten | Asbestcement |
| Gebondenheid resten | Niet hecht |
| Hoeveelheid (gewicht - aantal) | <ul style="list-style-type: none"><li>• 5,00 kg - 1 stuk</li></ul> |

- Verwijder het asbestafval.

- Eenvoudige handelingen: mag via doe-het-zelf of door werknemer(s) met opleidingsattest eenvoudige handelingen  
Meegespoelde resten van asbestcementen dak-en/of gevelbekleding zijn achtergebleven  
Indien u zelf asbest verwijdert, zorg er dan voor dat:
  - u zich vooraf informeert op [www.asbestinfo.be](http://www.asbestinfo.be) - asbest verwijderen.
  - u een FFP3-mondmasker, wegwerpoverall, wegwerphandschoenen en afspoelbaar schoeisel draagt.
  - ramen en deuren van de woning zijn gesloten en ventilatiesysteem is uitgeschakeld.
  - er geen minderjarigen en/of derden aanwezig zijn.

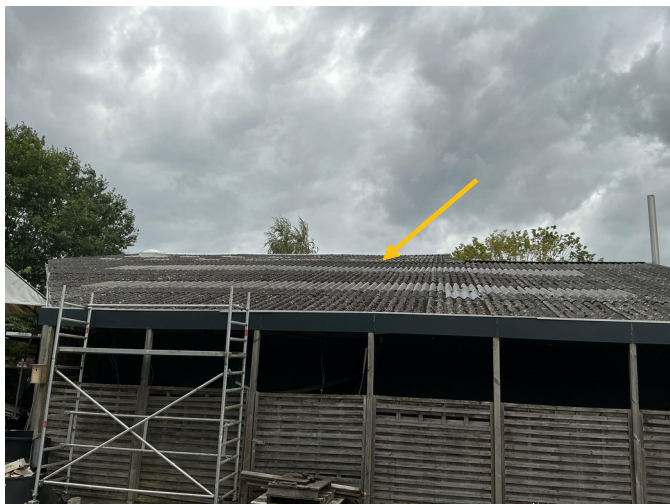
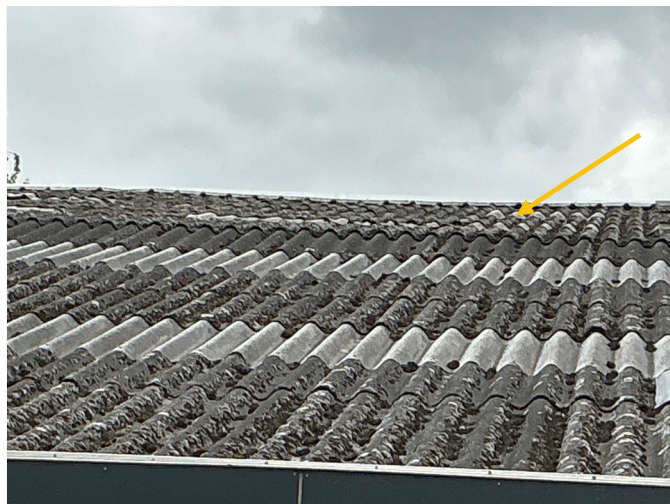
Het asbestmateriaal valt onder de mijlpaal van 2034.

Verwijderen

| Eindbeoordeling materiaalisico | Laag materiaalisico en/of verlaagde kans op vezelvrijgave |

| Asbestsoort (vezeltype) | Crocidoliet aanwezig |
| Toestand van het materiaal | Licht beschadigd, licht verweerd. Intact calciumsilicaatmateriaal of categorie III 'gebondenheid' |

| Beschrijving | Golfplaten (cement) Handelsruimte |
| Asbestmateriaal | Dak- en gevelbekleding - Golfplaat |

- Zorg voor een veilig beheer. Vermijd het beschadigen van het asbestmateriaal. Controleer de toestand jaarlijks op wijzigingen.

- Eenvoudige handelingen: mag via doe-het-zelf of door werknemer(s) met opleidingsattest eenvoudige handelingen  
Hecht gebonden.

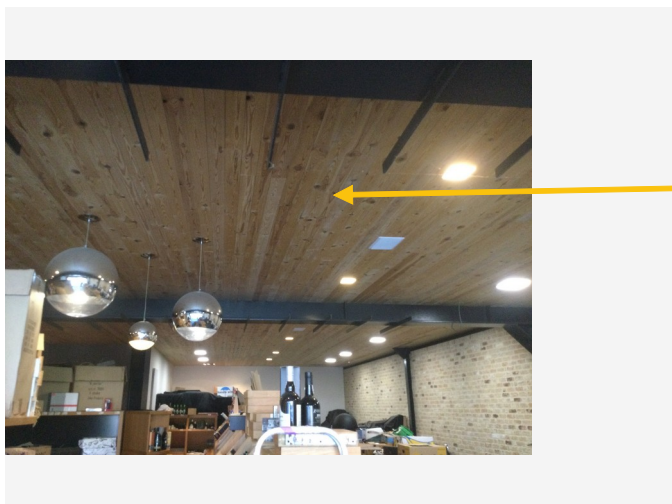
| Primaire drager | Plafond |
| (Asbest)materiaal | In-situ afwerkingslagen - Pleisterwerk (wand, plafond, ...) |

Niet inspecteerbaar. Bij renovatie of afbraakwerken na te kijken op asbesthoudende materialen.

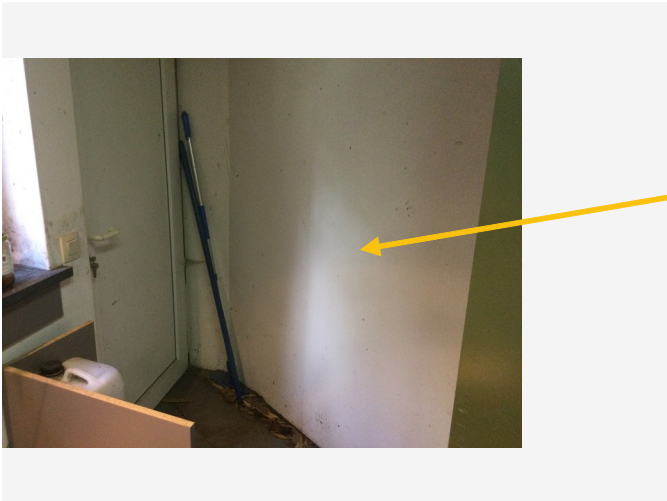
| Primaire drager | Binnenwand |
| (Asbest)materiaal | In-situ afwerkingslagen - Pleisterwerk (wand, plafond, ...) |

Niet inspecteerbaar. Bij renovatie of afbraakwerken na te kijken op asbetsverdachte materialen.

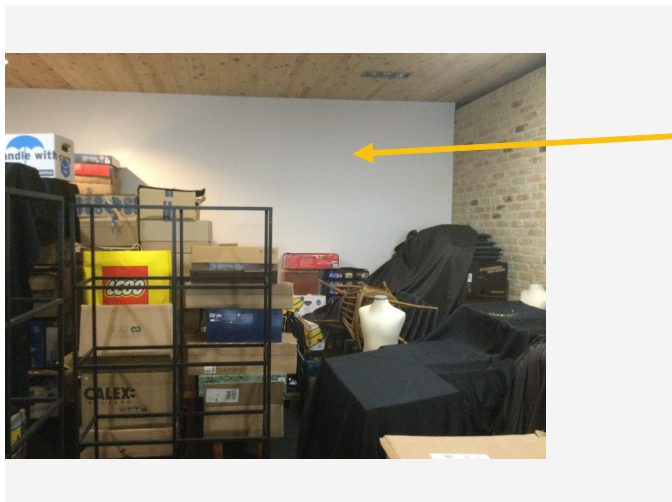
| Primaire drager | Binnenwand |
| (Asbest)materiaal | In-situ afwerkingslagen - Pleisterwerk (wand, plafond, ...) |

Niet inspecteerbaar. Bij renovatie of afbraakwerken na te kijken op asbesthoudende materialen.

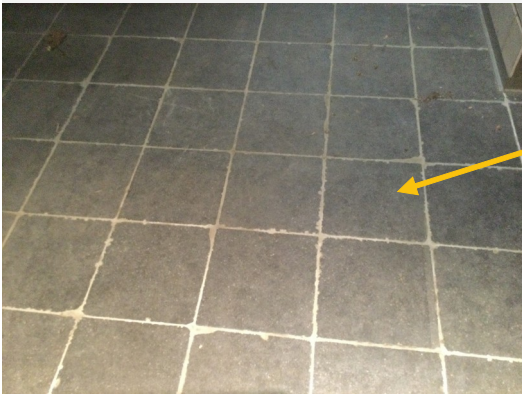
## Fiche 6: Lijmlaag onder vloeren, vloerbedekking en faiences

De vloeren en faiences zelf zijn niet asbesthoudend. Echter is er mogelijk een onderliggende (asbesthoudende) lijmlaag aanwezig. Gezien er geen beschadigingen zijn aan vloeren en faiences kan dit niet vastgesteld worden. Bij eventuele werken dient hier extra aandacht aan besteed te worden en dienen de lijmlagen bemonsterd te worden als deze zich daar effectief bevinden.

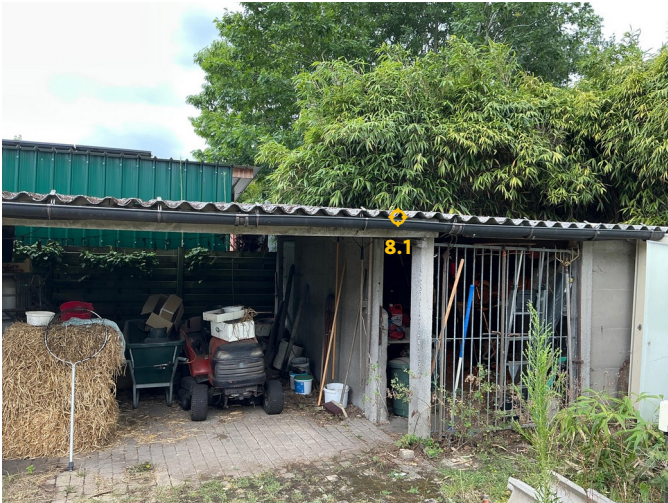
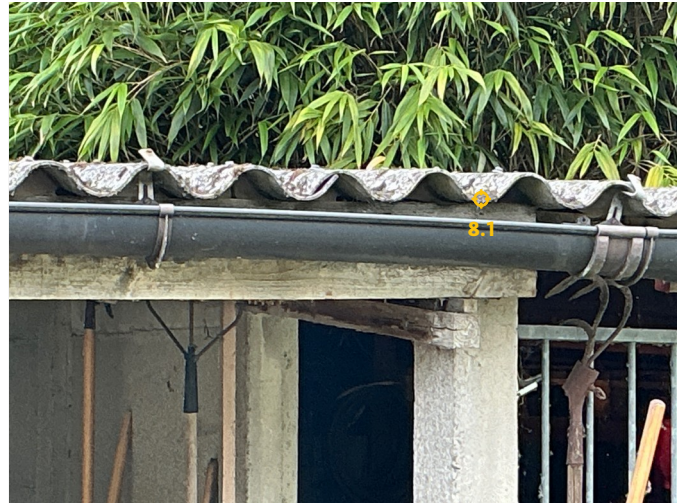
## Fiche 8: Golfplaten (cement) Tuinberging

Geen asbest

| # | Type | Referentie | Resultaat |
|---|---|---|---|
| 8.1 | Puntmonster | PS02 | Geen asbest |

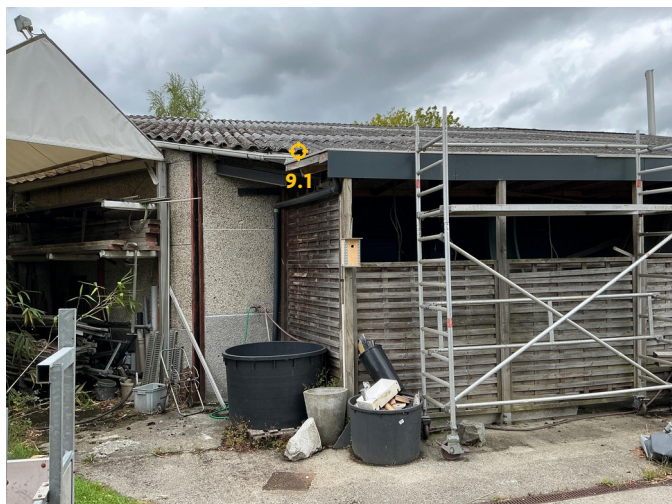
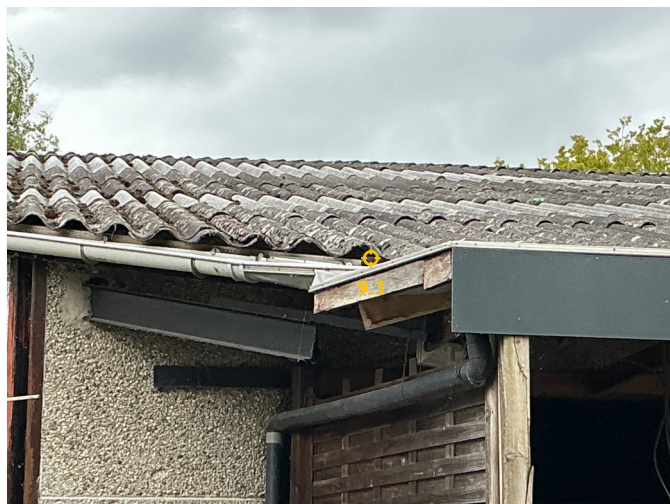
Geen asbest

| # | Type | Referentie | Resultaat |
|---|---|---|---|
| 9.1 | Puntmonster | PS01 | Geen asbest |

| Beschrijving | Golfplaten (cement) Handelsruimte (deel2) |
