# Asbestinventarisatetest

Schatakker 47, 9700 Oudenaarde

Attestnummer : 20230828-000118.000

Uitgegeven op : 28.08.2023

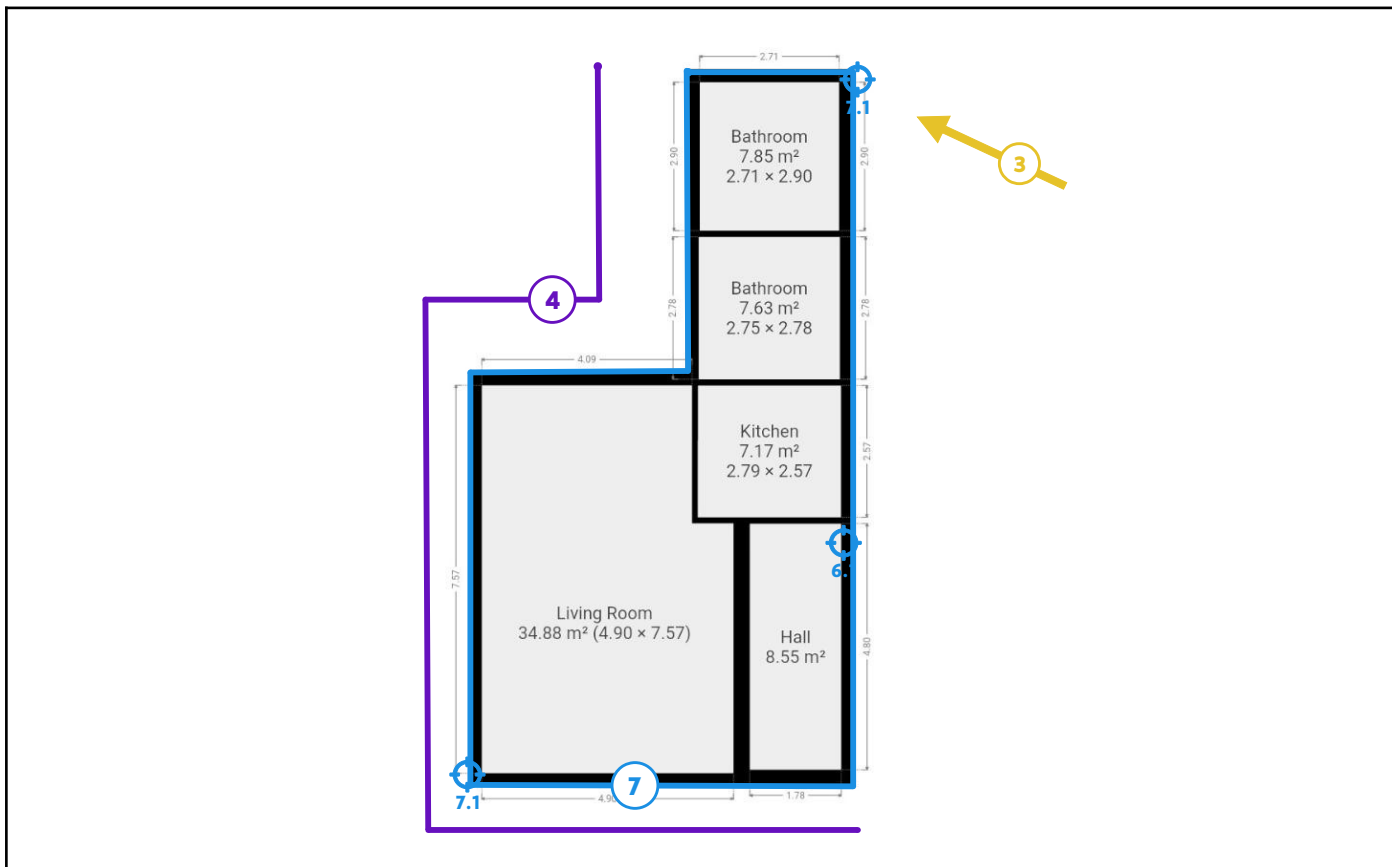
# Plan 1.1: Plan gelijkvloers - interieur

Beschrijving	Type	Actie
3. 2 kokers	Asbestmateriaal	Zorgvuldig beheren
4. Geen verdachte gevelbekleding	Advies	-
6. Pleisterwerk - plafond	Geen asbest	-
6.1 Code: -2	Mengmonster	-
7. Pleisterwerk - muur	Geen asbest	-
7.1 Code: -1	Mengmonster	-

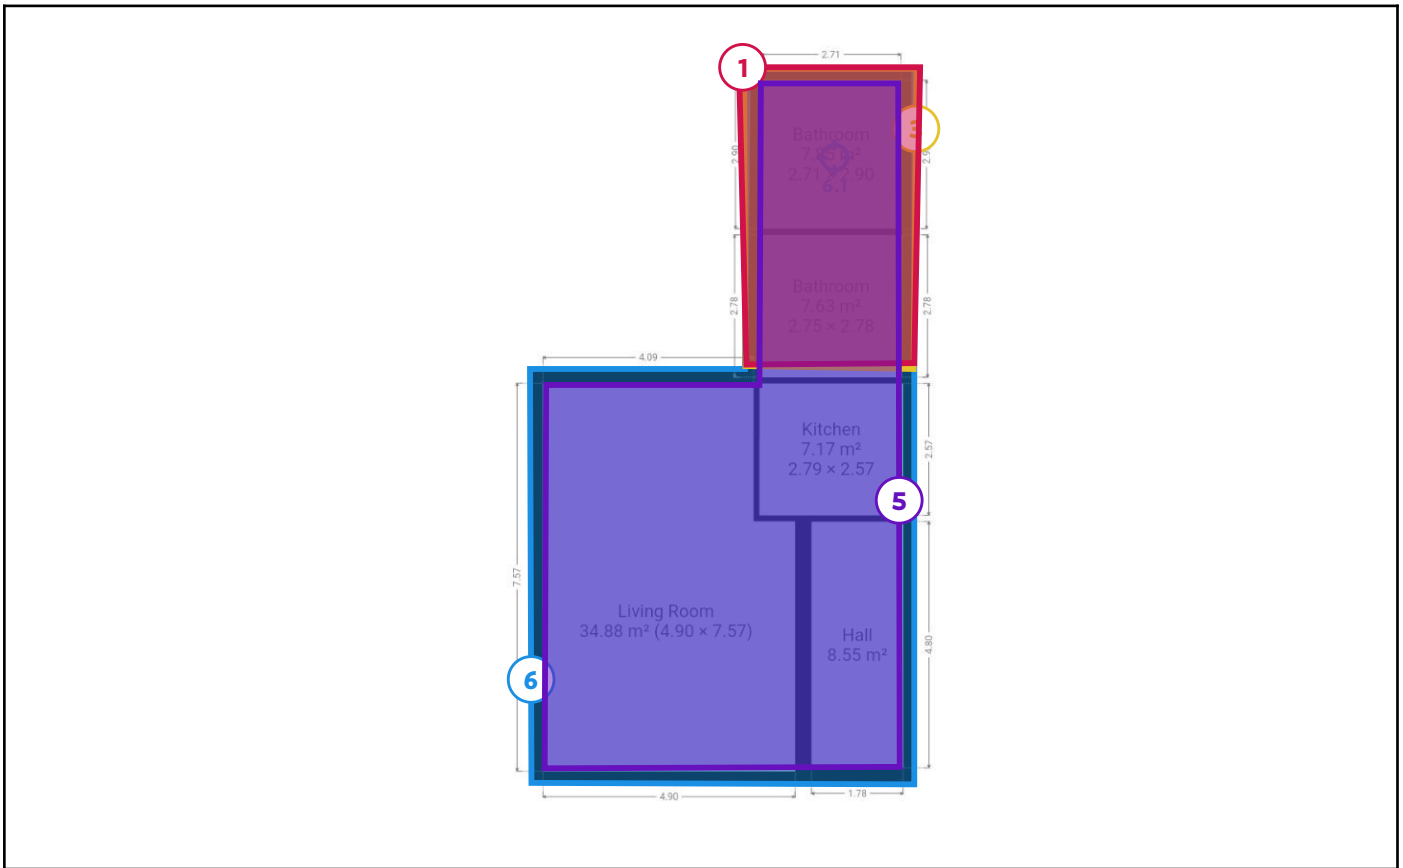
## Plan 1.2: Plan gelijkvloers - vloer + plafond

Beschrijving	Type	Actie
1. Asbest lei	Asbestmateriaal	Dringend verwijderen
3. 2 kokers	Asbestmateriaal	Zorgvuldig beheren
5. Geen verdachte vloerbekleding	Advies	-
6. Pleisterwerk - plafond	Geen asbest	-
6.1 Code: -2	Mengmonster	-

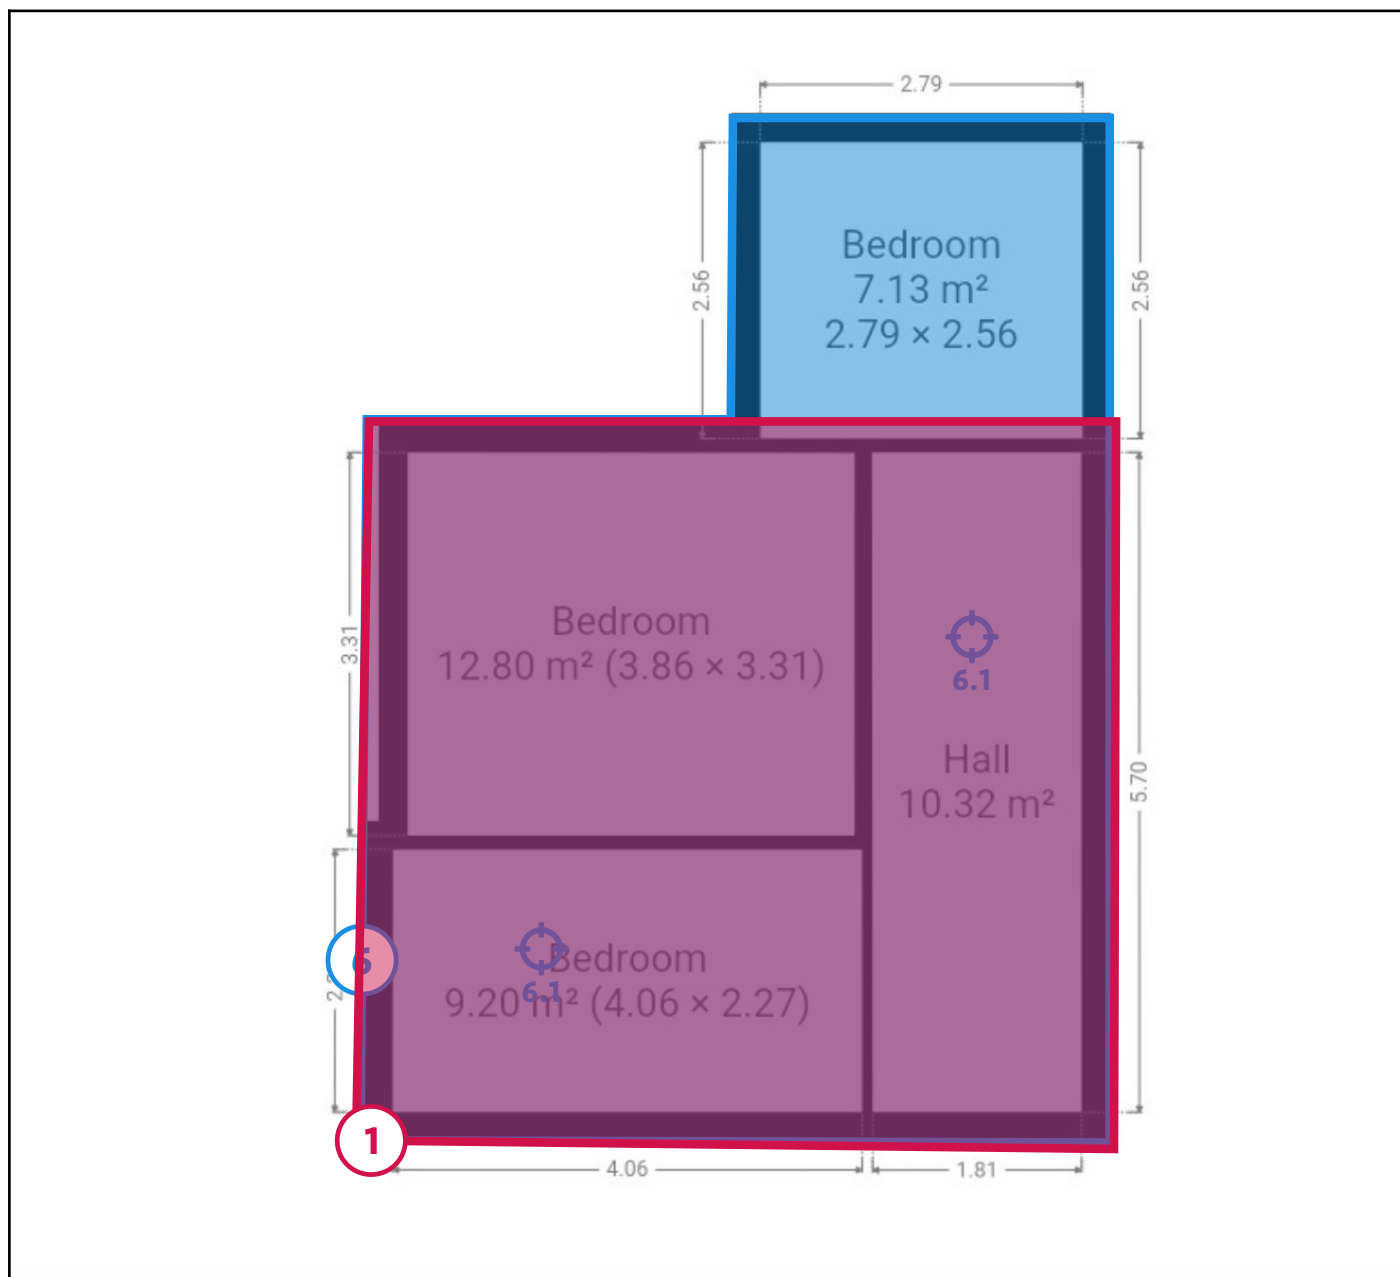
## Plan 1.4: Plan eerste verdieping - vloer en plafond

Beschrijving	Type	Actie
1. Asbest lei	Asbestmateriaal	Dringend verwijderen
6. Pleisterwerk - plafond	Geen asbest	-
6.1 Code: -2	Mengmonster	-

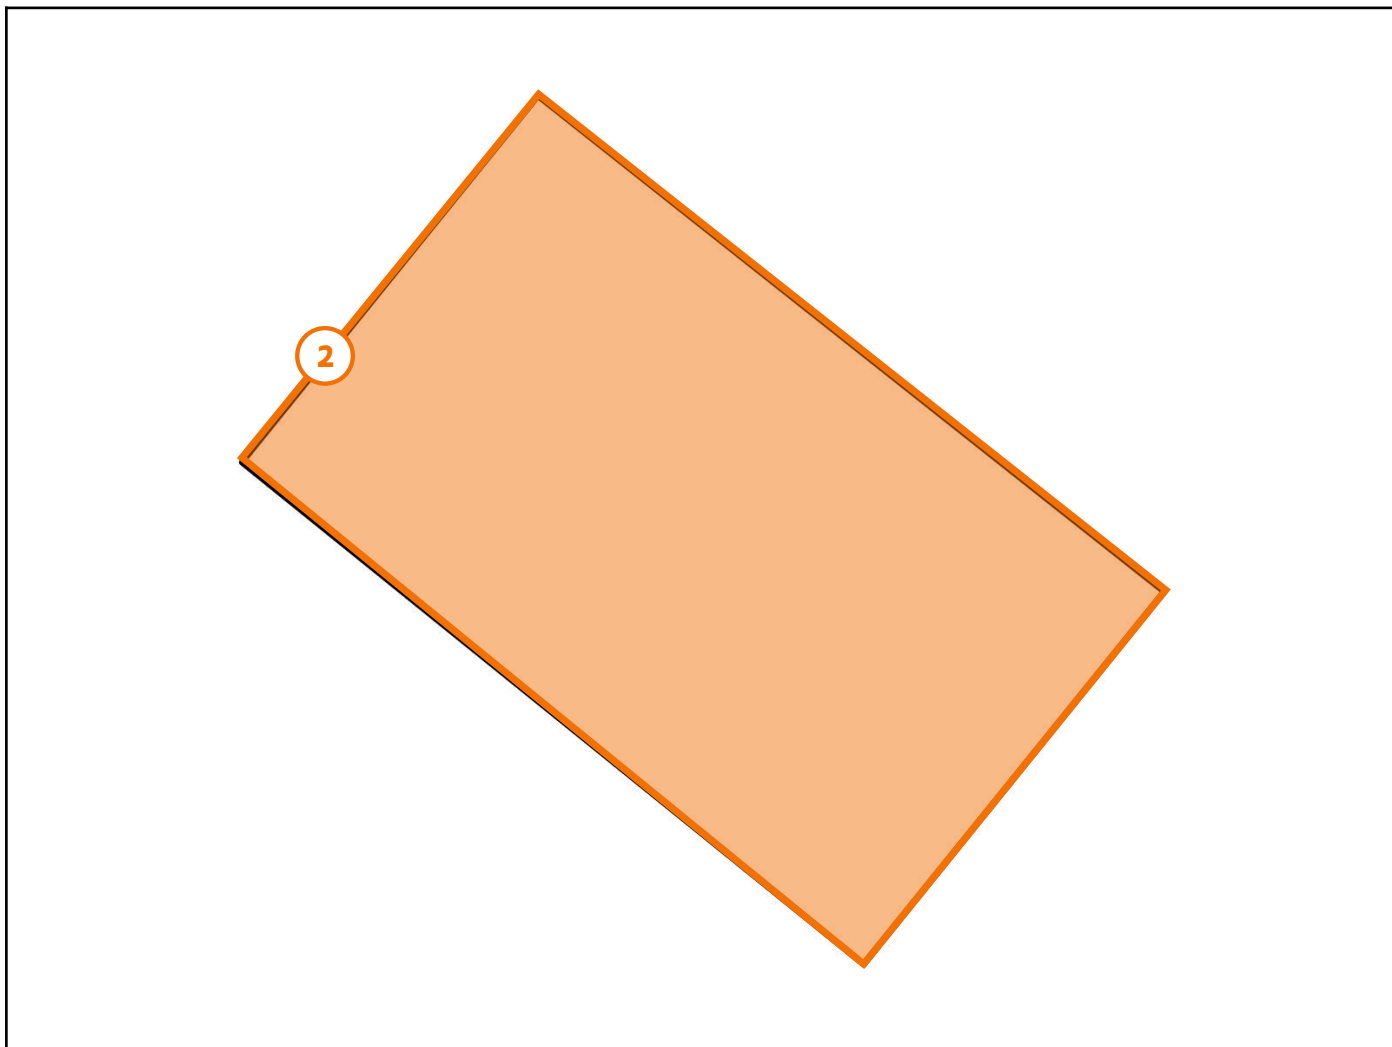
## Plan 2.1: Bijgebouw plan

Beschrijving	Type	Actie
2. Golfplaat	Asbestmateriaal	<a href="#">Verwijderen</a>

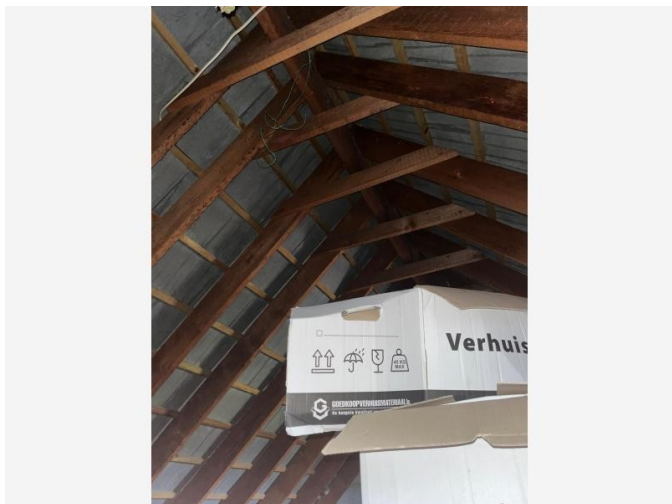
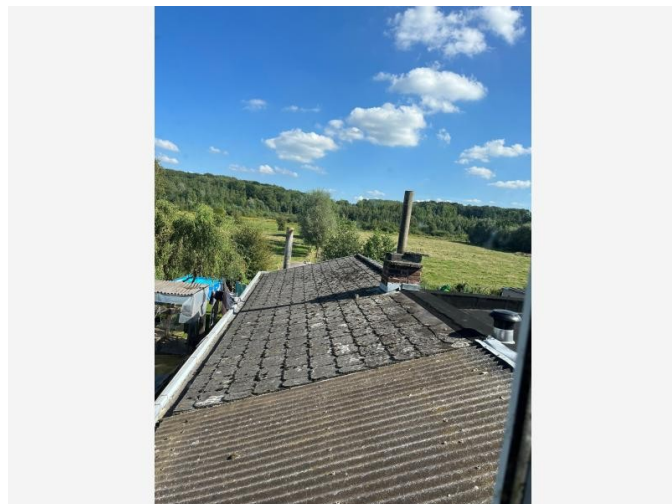
Het asbestmateriaal valt onder de mijlpaal van 2040.

**Dringend verwijderen**

Eindbeoordeling materiaalrisico	Hoog materiaalrisico en/of hoge kans op vezelvrijgave
---------------------------------	---

Gebondenheid	Categorie 1: hechtgebonden in oorsprong
Asbestsoort (vezeltype)	Crocidoliet aanwezig
Asbestconcentratie	Laag (< 50%)
Afschermingsgraad van het gehele materiaal	Geheel of deels (ook) vrij aan binnenluchtstromen
Toestand van het materiaal	Matig beschadigd, matig verweerd

<b>Beschrijving</b>	Asbest lei
<b>Omgeving</b>	Binnen
<b>Primaire drager</b>	Schuin dak
<b>Asbestmateriaal</b>	Dak- en gevelbekleding - Lei, shingle
<b>Bindmiddel van asbestmateriaal</b>	Cement
<b>Gebondenheid op basis van bindmiddel</b>	Hecht
<b>Hoeveelheid (oppervlakte - aantal)</b>	<ul style="list-style-type: none"><li>• 110,02 m<sup>2</sup> - 1 stuk</li></ul>
<b>Totale oppervlakte</b>	110,02 m <sup>2</sup>
<b>Eenvoudig bereikbaar</b>	Ja
<b>Bevestigingswijze</b>	<ul style="list-style-type: none"><li>• Los (al dan niet bedekt)</li></ul>
<b>Identificatiemethode</b>	Vaststelling zonder monstername
<b>Destructieve handeling voor identificatie</b>	Nee
<b>Opmerking</b>	De hoeveelheid is een inschatting

- Zorg voor een veilig beheer. Vermijd het beschadigen van het asbestmateriaal. Controleer de toestand jaarlijks op wijzigingen.
- Verwijder dit asbestmateriaal zo snel mogelijk. Volg de toestand goed op.

- Eenvoudige handelingen: mag via doe-het-zelf of door werknemer(s) met opleidingsattest eenvoudige handelingen  
In binnenruimtes mag u alleen hechtgebonden asbest verwijderen dat niet beschadigd is. Dat betekent dat het materiaal volledig intact is en er geen vrije asbestvezels zichtbaar zijn. Opgelet: ook tijdens het verwijderen moet het asbest intact blijven.

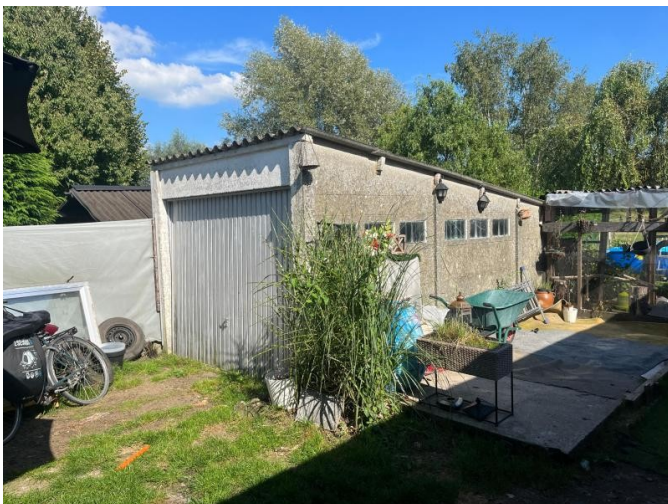
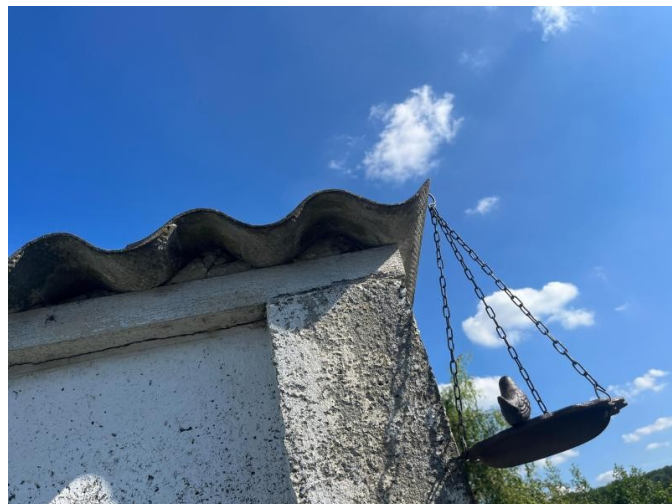
Het asbestmateriaal valt onder de mijlpaal van 2034.

Verwijderen

Eindbeoordeling materiaalrisico	Verhoogd materiaalrisico en/of verhoogde kans op vezelvrijgave
---------------------------------	--

Gebondenheid	Categorie 1: hechtgebonden in oorsprong
Asbestsoort (vezeltype)	Crocidoliet aanwezig
Asbestconcentratie	Laag (< 50%)
Afschermingsgraad van het gehele materiaal	Geheel of deels (ook) vrij aan de binnenlucht

<b>Toestand van het materiaal</b>	Licht beschadigd, licht verweerd. Intact materiaal type Pical – asbestboard of categorie III 'gebondenheid'
-----------------------------------	---

<b>Beschrijving</b>	Golfplaat
<b>Omgeving</b>	Buiten
<b>Primaire drager</b>	Schuin dak
<b>Asbestmateriaal</b>	Dak- en gevelbekleding - Golfplaat
<b>Bindmiddel van asbestmateriaal</b>	Cement
<b>Gebondenheid op basis van bindmiddel</b>	Hecht
<b>Hoeveelheid (oppervlakte - aantal)</b>	<ul style="list-style-type: none"> <li>• 10,01 m<sup>2</sup> - 1 stuk</li> </ul>
<b>Totale oppervlakte</b>	10,01 m <sup>2</sup>
<b>Eenvoudig bereikbaar</b>	Ja
<b>Bevestigingswijze</b>	<ul style="list-style-type: none"> <li>• Los (al dan niet bedekt)</li> <li>• Geklemd</li> </ul>
<b>Identificatiemethode</b>	Vaststelling zonder monsternamen
<b>Destructieve handeling voor identificatie</b>	Nee

- Zorg voor een veilig beheer. Vermijd het beschadigen van het asbestmateriaal. Controleer de toestand jaarlijks op wijzigingen.
- Verwijder dit asbestmateriaal zo snel mogelijk. Volg de toestand goed op.

- Eenvoudige handelingen: mag via doe-het-zelf of door werknemer(s) met opleidingsattest eenvoudige handelingen  
"Bevindt het asbest zich buiten uw woning of gebouw? Dan mag u de volgende toepassingen zelf wegnemen:
  - hechtgebonden asbest dat niet beschadigd is;
  - er niemand anders in de buurt is;
  - hechtgebonden asbest dat wel beschadigd is en waarbij er vrije asbestvezels zichtbaar zijn. Een beschadigde asbesttoepassing of asbest in slechte staat kan makkelijk verder breken of vergruizen. Er komen dan schadelijke asbestvezels vrij die ingeademd kunnen worden. U mag enkel beschadigd of verweerd asbest verwijderen indien: de asbesttoepassing niet verder beschadigd raakt of vergruist."

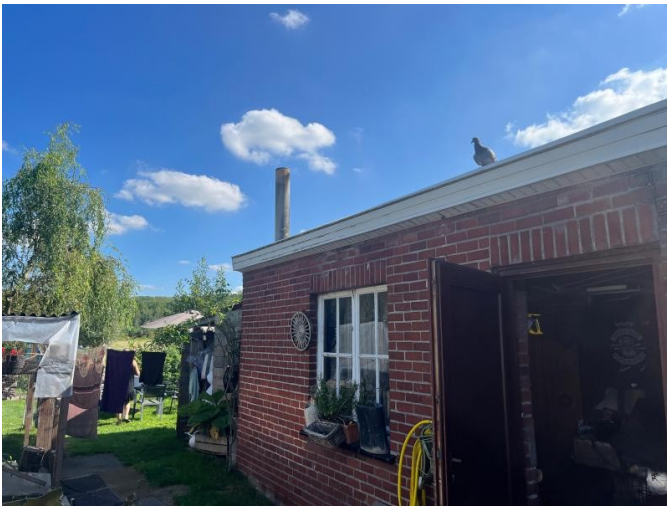
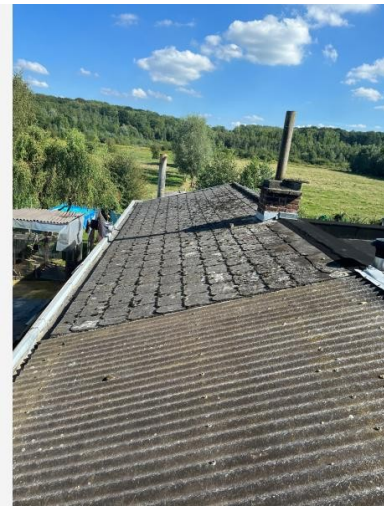
Het asbestmateriaal valt onder de mijlpaal van 2040.

Zorgvuldig beheren

Eindbeoordeling materiaalrisico	Laag materiaalrisico en/of verlaagde kans op vezelvrijgave
---------------------------------	--

Gebondenheid	Categorie 1: hechtgebonden in oorsprong
Asbestsoort (vezeltype)	Crocidoliet aanwezig
Asbestconcentratie	Laag (< 50%)
Afschermingsgraad van het gehele materiaal	Geheel of deels vrij aan de buitenlucht

Toestand van het materiaal	Licht beschadigd, licht verweerd. Intact materiaal type Pical – asbestboard of categorie III 'gebondenheid'
----------------------------	---

Beschrijving	2 kokers
Omgeving	Buiten
Primaire drager	Schuin dak
Asbestmateriaal	Verloren bekisting - Buis, koker
Bindmiddel van asbestmateriaal	Cement
Gebondenheid op basis van bindmiddel	Hecht
Hoeveelheid (lengte - omtrek - dikte - aantal)	<ul style="list-style-type: none"> <li>• 2,00 m - 50,00 cm - 1,00 cm - 1 stuk</li> </ul>
Totaal volume	0,01 m <sup>3</sup>
Eenvoudig bereikbaar	Ja
Bevestigingswijze	<ul style="list-style-type: none"> <li>• Geklemd</li> </ul>
Identificatiemethode	Vaststelling zonder monstername
Destructieve handeling voor identificatie	Nee

- Zorg voor een veilig beheer en verwijder dit asbestmateriaal wanneer het bij werken eenvoudig bereikbaar wordt. Controleer de toestand jaarlijks op wijzigingen.
- Verwijder dit asbestmateriaal zo snel mogelijk. Volg de toestand goed op.

- Eenvoudige handelingen: mag via doe-het-zelf of door werknemer(s) met opleidingsattest eenvoudige handelingen  
"Bevindt het asbest zich buiten uw woning of gebouw? Dan mag u de volgende toepassingen zelf wegnemen:
  - hechtgebonden asbest dat niet beschadigd is;
  - er niemand anders in de buurt is;
  - hechtgebonden asbest dat wel beschadigd is en waarbij er vrije asbestvezels zichtbaar zijn. Een beschadigde asbesttoepassing of asbest in slechte staat kan makkelijk verder breken of vergruizen. Er komen dan schadelijke asbestvezels vrij die ingeademd kunnen worden. U mag enkel beschadigd of verweerd asbest verwijderen indien: de asbesttoepassing niet verder beschadigd raakt of vergruist."

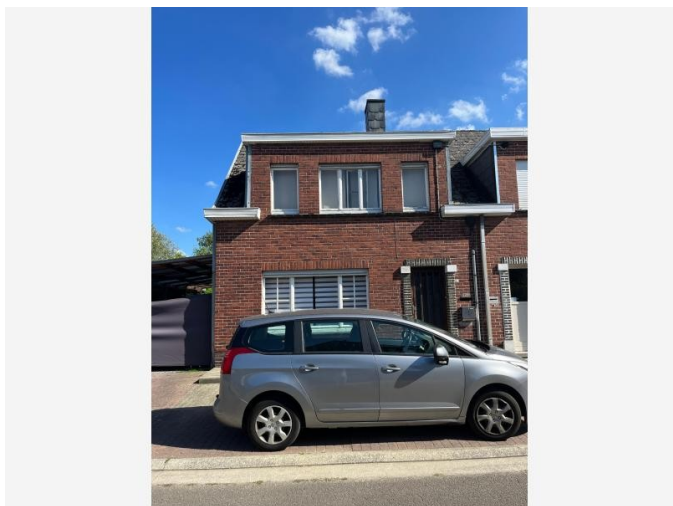
Geen verdachte gevelbekleding, geen verdachte afwerkingen (bv: blauwe arduinsteen bij dorpels en vensterbanken).

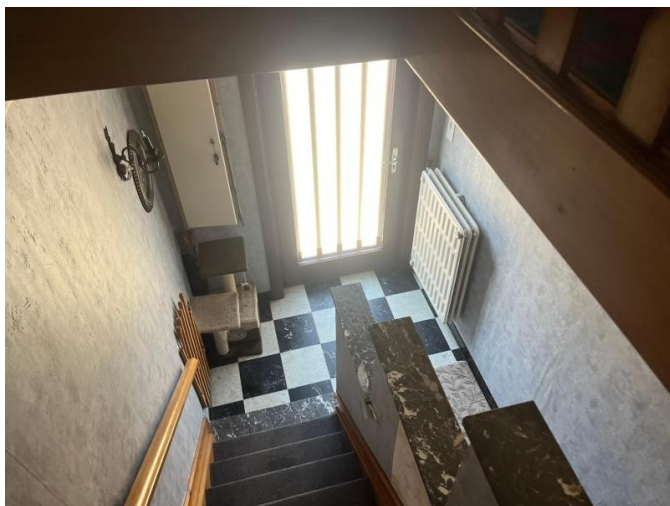
Geen verdachte vloerbekleding waargenomen

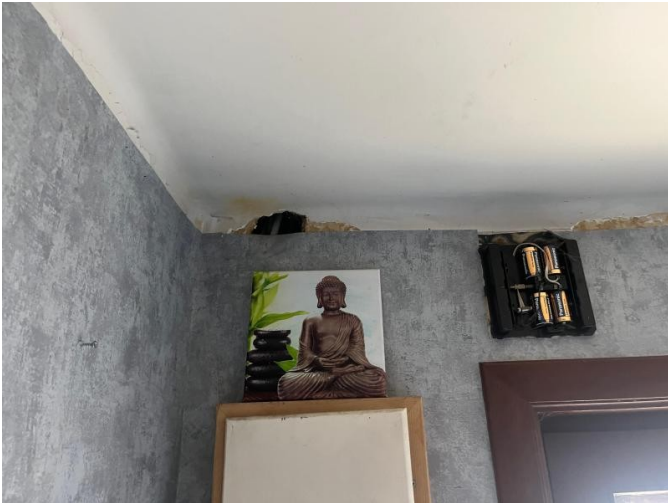
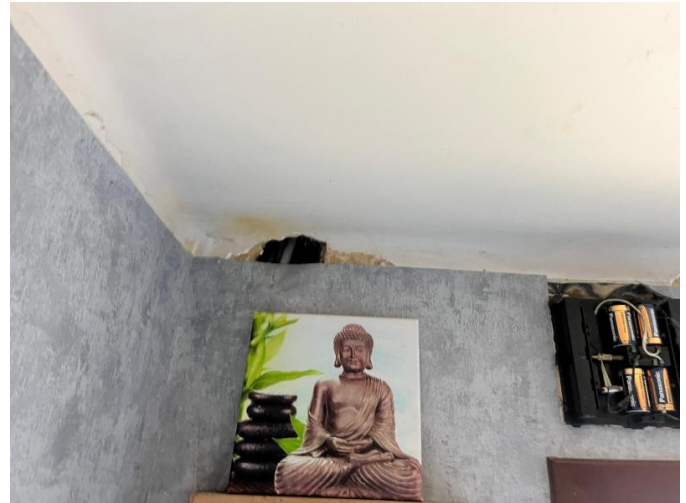
Geen asbest

#	Type	Referentie	Resultaat
6.1	Mengmonster	-2	Geen asbest

Beschrijving	Pleisterwerk - plafond
Omgeving	Binnen
Primaire drager	Plafond

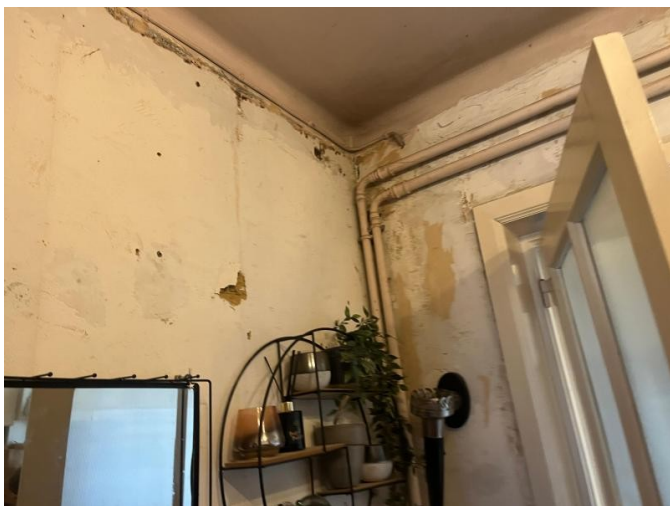
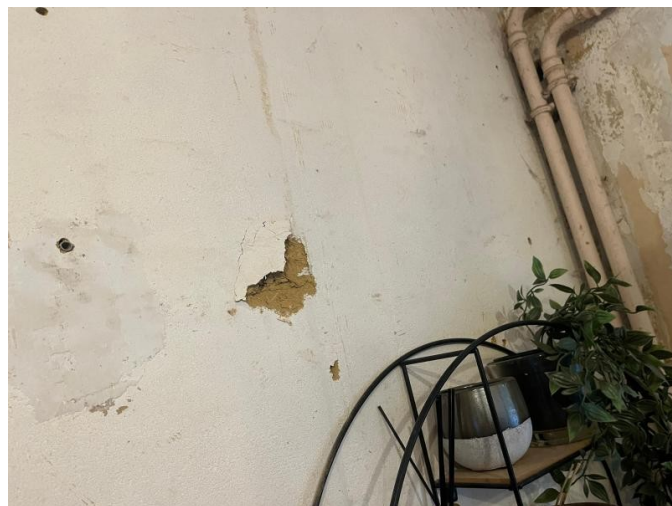
Geen asbest

#	Type	Referentie	Resultaat
7.1	Mengmonster	-1	Geen asbest

Beschrijving	Pleisterwerk - muur
Omgeving	Binnen
Primaire drager	Binnenwand
Bindmiddel van materiaal	Gips - kalk
