Asbestinventarisatetest

Kloosterstraat 16, 9472 Denderleeuw

Attestnummer : 20260312-000120.000

Niet-asbestveilig

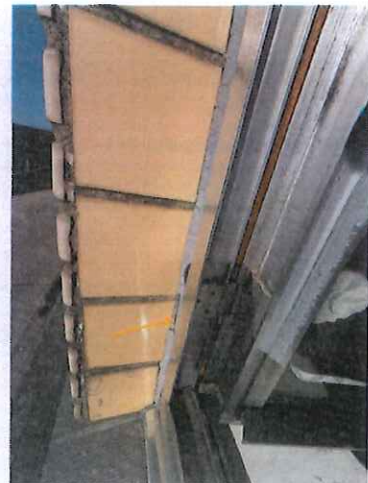
Fiche 1: Mastiek

Het asbestmateriaal valt onder de mijlpaal van 2040.

Verhoogd materiaalrisico en/of verhoogde kans op vezelvrijgave

Gebondenheid	Categorie 1: hechtgebonden in oorsprong
Asbestsoort (vezeltype)	Alleen chrysotiel aanwezig
Asbestconcentratie	Laag (< 50%)
Afschermingsgraad van het gehele materiaal	Geheel of deels vrij aan de buitenlucht, maar geen contact met binnenlucht
Toestand van het materiaal	Matig beschadigd, matig verweerd

#	Type	Referentie	Resultaat
1.1	Puntmonster	MM03	Chrysotiel

Beschrijving	Mastiek
Omgeving	Binnen
Primaire drager	Wandopening verticaal (raam, deur, ...)
Asbestmateriaal	In-situ afwerkingslagen - Pasta, stopverf, voegsel, stopsel, vulsel, mastiek, kitten, ...
Bindmiddel van asbestmateriaal	Kitten, mastiek, pasta
Gebondenheid op basis van bindmiddel	Hecht
Hoeveelheid (gewicht - aantal)	• 6,00 kg - 1 stuk
Totaal gewicht	6,00 kg
Eenvoudig bereikbaar	Ja
Bevestigingswijze	• Verlijmd, ingegoten, versmeerd
Identificatiemethode	Een monstername door de asbestdeskundige met laboanalyse door een asbestlabo.
Destructieve handeling voor identificatie	Nee
Opmerking	De hoeveelheid is een zo nauwkeurig mogelijke opmeting, waar evenwel kleine afwijkingen op mogelijk zijn.

Verwijderen

- Zorg voor een veilig beheer. Vermijd het beschadigen van het asbestmateriaal. Controleer de toestand jaarlijks op wijzigingen.

- Eenvoudige handelingen: mag via doe-het-zelf of door werknemer(s) met opleidingsattest eenvoudige handelingen
Deze toepassing mag door een aannemer die over een opleidingsattest eenvoudige handelingen beschikt of door een particulier (doe-het-zelf), verwijderd worden indien er geen verhoogd risico op vrijgave van asbestvezels (max. concentratie 0,01 vezels/cm³ - CODEX Art. VI.3-54) ontstaat en de toepassing voorafgaand wordt gefixeerd/bevochtigd. De individuele elementen moeten zonder machinale werktuigen (boormachine, slijpschijf, hogedrukreiniger) en zonder breken of gooien een voor een losgemaakt worden en dubbel en luchtdicht verpakt afgevoerd worden naar een erkend afvalpunt (recyclagepark). Daar moeten ze voorzichtig in de container voor asbestafval worden gelegd. Op het recyclagepark worden uitsluitend hechtgebonden asbestmaterialen aanvaard. Niet-hechtgebonden asbestmaterialen kunnen enkel bij een erkend asbestverwijderaar of asbestafvalverwerker worden aangeboden.

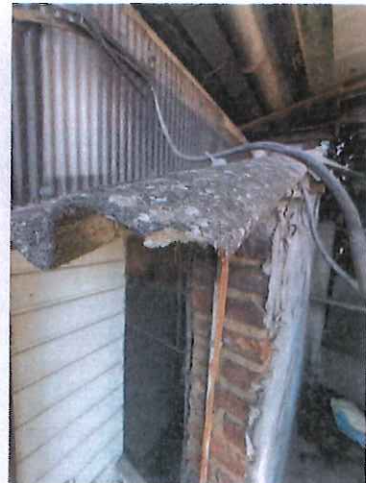
Fiche 2: Dak in golfplaten (cement)

Het asbestmateriaal valt onder de mijlpaal van 2034.

Eindbeoordeling materiaalisico	Verhoogd materiaalisico en/of verhoogde kans op vezelvrijgave
--------------------------------	---

Gebondenheid	Categorie 1: hechtgebonden in oorsprong
Asbestsoort (vezeltype)	Crocidoliet aanwezig
Asbestconcentratie	Laag (< 50%)
Afschermingsgraad van het gehele materiaal	Geheel of deels vrij aan de buitenlucht, maar geen contact met binnenlucht
Toestand van het materiaal	Matig beschadigd, matig verweerd

#	Type	Referentie	Resultaat
2.1	Puntmonster	MM10	Chrysotiel, Crocidoliet

Beschrijving	Dak in golfplaten (cement)
Omgeving	Buiten
Primaire drager	Schuin dak
Asbestmateriaal	Dak- en gevelbekleding - Golfplaat
Bindmiddel van asbestmateriaal	Cement
Gebondenheid op basis van bindmiddel	Hecht
Hoeveelheid (oppervlakte - aantal)	• 5,00 m ² - 1 stuk
Totale oppervlakte	5,00 m ²
Eenvoudig bereikbaar	Ja
Bevestigingswijze	• Geschroefd
Identificatiemethode	Een monstername door de asbestdeskundige met laboanalyse door een asbestlabo.
Destructieve handeling voor identificatie	Nee
Opmerking	De hoeveelheid is een zo nauwkeurig mogelijke opmeting, waar evenwel kleine afwijkingen op mogelijk zijn.

Verwijderen

- Verwijder dit asbestmateriaal zo snel mogelijk. Volg de toestand goed op.
- Hemelwater dat afspoelt van asbestcement daken of gevels kan asbestdeeltjes bevatten. Gebruik het enkel voor gesloten circuits (bv. spoelen toiletten). Reinig na het vervangen van het dak of de gevel de dakgoten en regenwaterput of -ton om asbesthoudend sediment of slib te verwijderen

- Eenvoudige handelingen: mag via doe-het-zelf of door werknemer(s) met opleidingsattest eenvoudige handelingen
Deze toepassing mag door een aannemer die over een opleidingsattest eenvoudige handelingen beschikt of door een particulier (doe-het-zelver), verwijderd worden indien er geen verhoogd risico op vrijgave van asbestvezels (max. concentratie 0,01 vezels/cm³ - CODEX Art. VI.3-54) ontstaat en de toepassing voorafgaand wordt gefixeerd/bevochtigd. De individuele elementen moeten zonder machinale werktuigen (boormachine, slijpschijf, hogedrukreiniger) en zonder breken of gooien een voor een losgemaakt worden en dubbel en luchtdicht verpakt afgevoerd worden naar een erkend afvalpunt (recyclagepark). Daar moeten ze voorzichtig in de container voor asbestafval worden gelegd. Op het recyclagepark worden uitsluitend hechtgebonden asbestmaterialen aanvaard. Niet-hechtgebonden asbestmaterialen kunnen enkel bij een erkend asbestverwijderaar of asbestafvalverwerker worden aangeboden.

- Eenvoudige handelingen: enkel door erkend asbestverwijderaar
Indien bovenstaande criteria worden overschreden:

Deze toepassing kan enkel door een erkende asbestverwijderaar verwijderd worden omdat er hier automatisch een verhoogd risico op vrijgave van asbestvezels (max. concentratie 0,01 vezels/cm³ - CODEX - Art. VI.3-54) ontstaat. (Bron: VLAREM II: 6.4.0.1 par1, par2 en par3). Een erkend asbestverwijderaar moet ingeschakeld worden voor deze toepassingen die niet (kunnen) worden verwijderd door de couveuzemethode, door hermetische zone of door de materialen beschreven in VlareM II, art. 6.4.0.1 par2. (Bron: Leidraad bij het Inspectieprotocol)

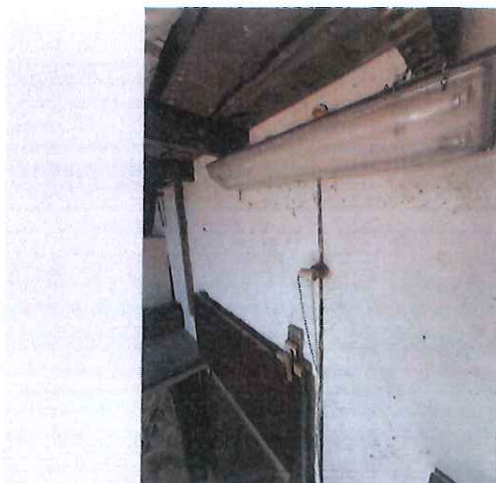
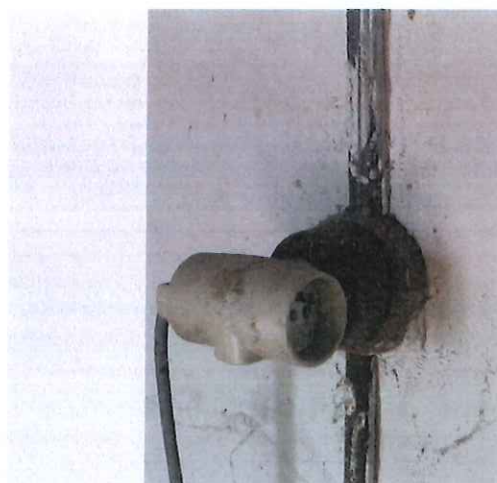
Het asbestmateriaal valt onder de mijlpaal van 2040.

Zorgvuldig beheren

- Eenvoudige handelingen: mag via doe-het-zelf of door werknemer(s) met opleidingsattest eenvoudige handelingen
Deze toepassing mag door een aannemer die over een opleidingsattest eenvoudige handelingen beschikt of door een particulier (doe-het-zelver), verwijderd worden indien er geen verhoogd risico op vrijgave van asbestvezels (max. concentratie 0,01 vezels/cm³ - CODEX Art. VI.3-54) ontstaat en de toepassing voorafgaand wordt gefixeerd/bevochtigd. De individuele elementen moeten zonder machinale werktuigen (boormachine, slijpschijf, hogedrukreiniger) en zonder breken of gooien een voor een losgemaakt worden en dubbel en luchtdicht verpakt afgevoerd worden naar een erkend afvalpunt (recyclagepark). Daar moeten ze voorzichtig in de container voor asbestafval worden gelegd. Op het recyclagepark worden uitsluitend hechtgebonden asbestmaterialen aanvaard. Niet-hechtgebonden asbestmaterialen kunnen enkel bij een erkend asbestverwijderaar of asbestafvalverwerker worden aangeboden.

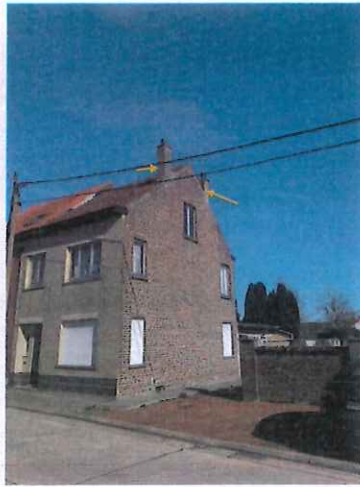
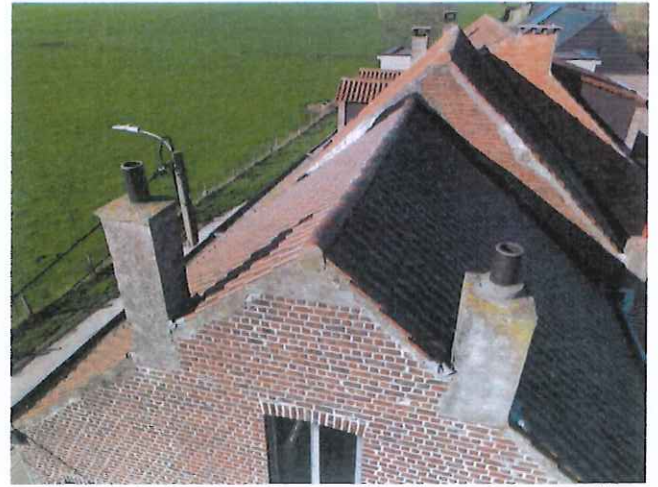
Fiche 5: Smeerlaag in cement schouw

Asbestmateriaal

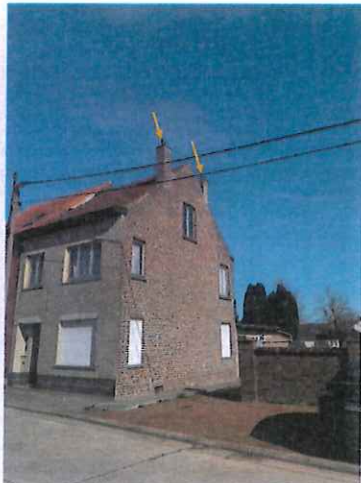
Fiche 7: Schouw

Beperking

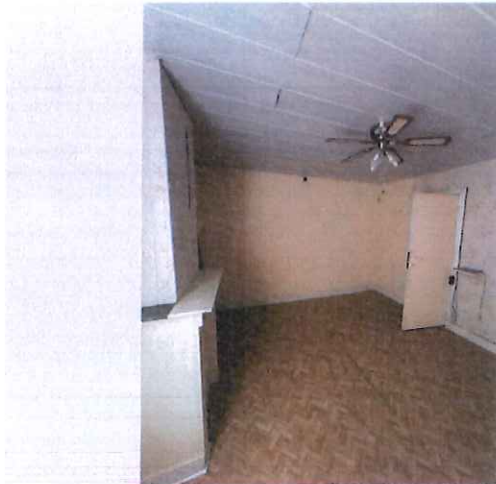
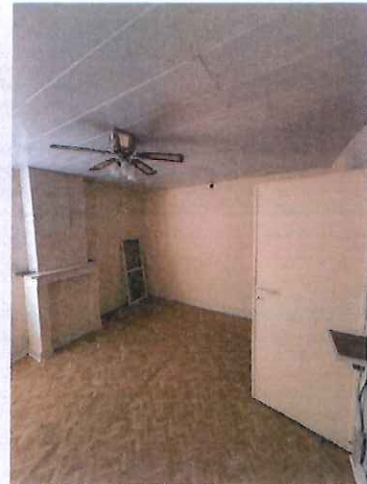
Fiche 8: Plafonds met voorzetpanelen

Informatie over een niet-asbestverdacht materiaal

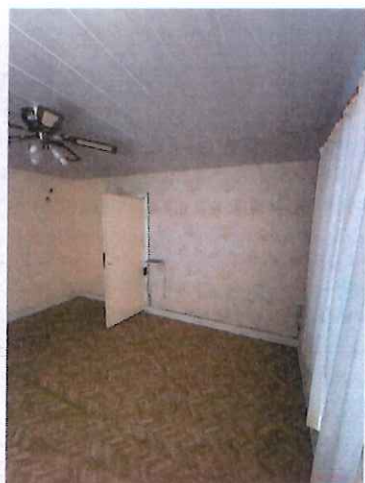
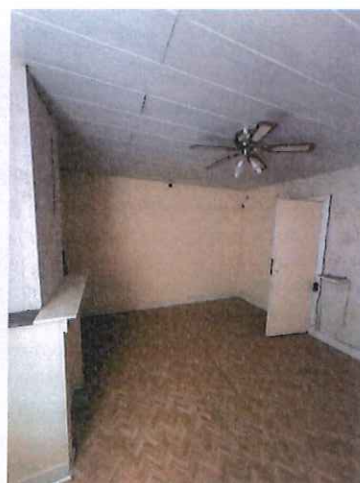
Fiche 9: Muren met voorzetpanelen

Informatie over een niet-asbestverdacht materiaal

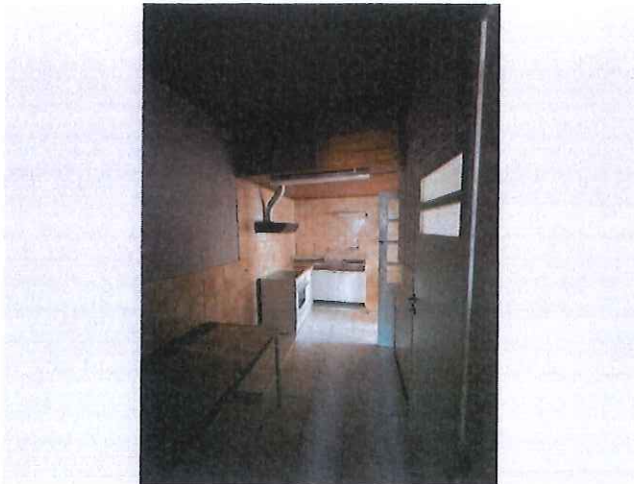
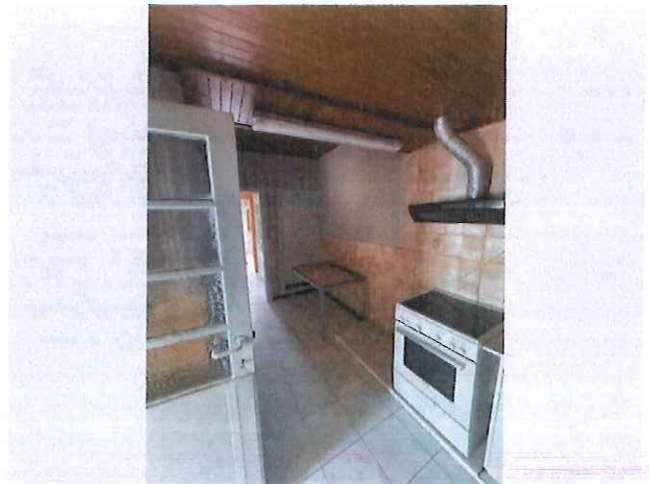
Fiche 10: Lijm faiencetegels

Informatie over een materiaal dat de asbestdeskundige niet kan waarnemen of vaststellen

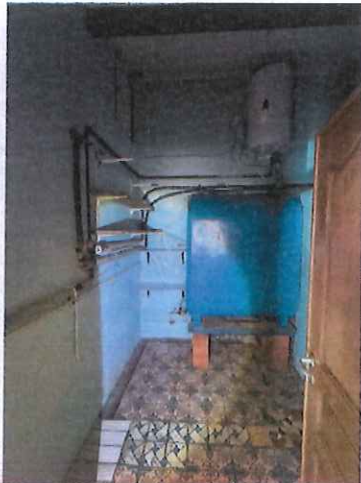
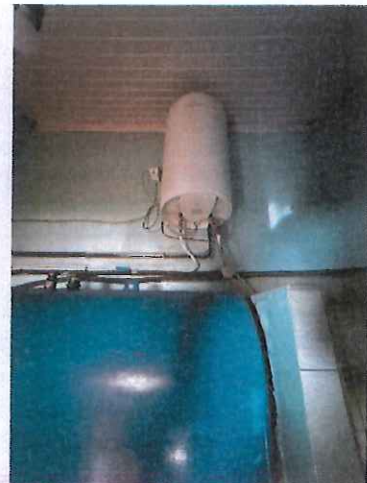
Fiche 11: CV-brander

Informatie over een materiaal dat de asbestdeskundige niet kan waarnemen of vaststellen

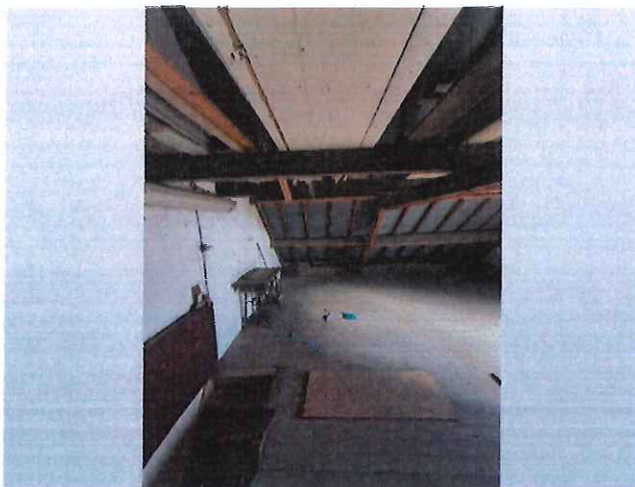
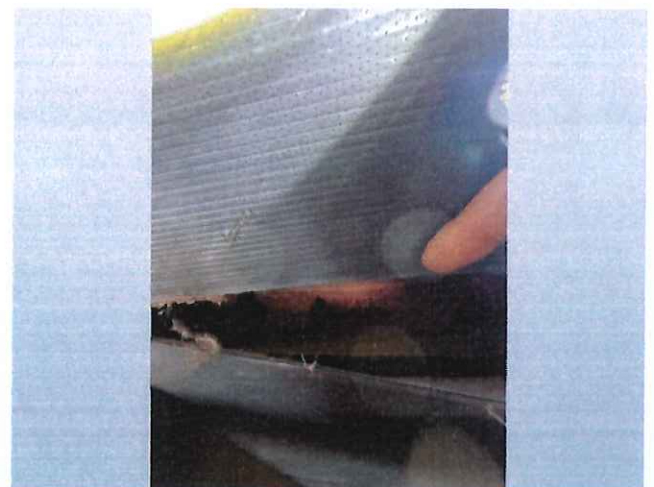
Beschrijving	Notitie	Terug te vinden op plannen
Fiche 20: Onderdak (niet-asbestverdacht)	Bij het optillen van een plaat werd geen asbestverdacht onderdak aangetroffen. Omdat dit slechts een deel van de volledige dakconstructie betreft, is het mogelijk dat er op niet-onderzochte plaatsen toch nog een (deel van een) asbestverdacht onderdak aanwezig is. Laat dit bij werken nakijken door een bevoegd technicus.	Plan 1.1: Dak plan
Fiche 21: Dakbedekking in dakpannen	De dakbedekking is niet-asbestverdacht.	Plan 1.1: Dak plan
Fiche 22: materialen aan de stookketel	De materialen bevestigd aan de Cv-brander bevatten visueel geen asbestverdachte materialen, laat dit bij renovatie of sloop nakijken door een bevoegd technicus. In sommige gevallen kunnen er asbesthoudende pakkingen of koorden aanwezig zijn.	Plan 1.15: Gelijkvloers - brander/materialen aan brander
Fiche 23: Dakbedekking in metalen panelen	De dakbedekking is niet-asbestverdacht.	Plan 1.1: Dak plan Plan 2.2: Tuinhuis dak plan Plan 3.2: Tuinhuis/houtopslag dak plan

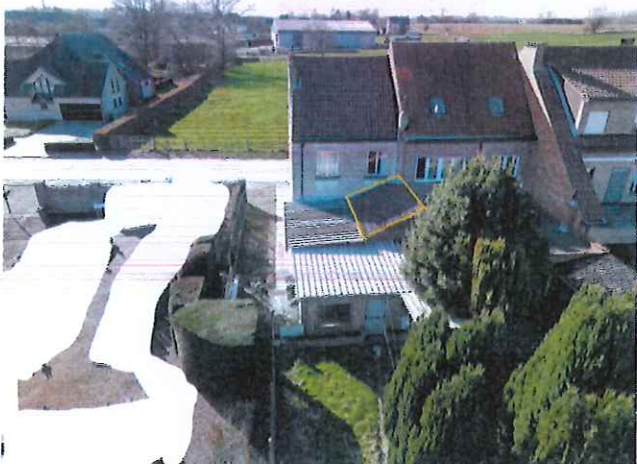
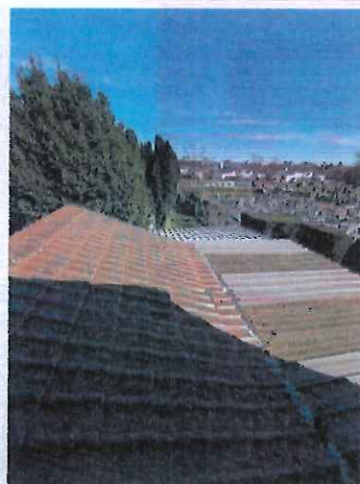
Beschrijving	Notitie	Terug te vinden op plannen
Fiche 24: Onderdak (niet waarneembaar)	<p>Het onderdak is van binnenuit niet bereikbaar. Langs buitenkant is het dak niet bereikbaar. Hierdoor is een eventueel asbestverdacht onderdak niet waarneembaar zonder uitbreiding naar een aanvullend destructief onderzoek.</p> <p>Laat dit controleren bij werken door een bevoegd technicus.</p>	Plan 1.1: Dak plan
