# Asbestinventarisatetest

Leonce Volckaertdreef 2A, 9820 Merelbeke-Melle

Attestnummer : 20260209-000058.000

Uitgegeven op : 09.02.2026

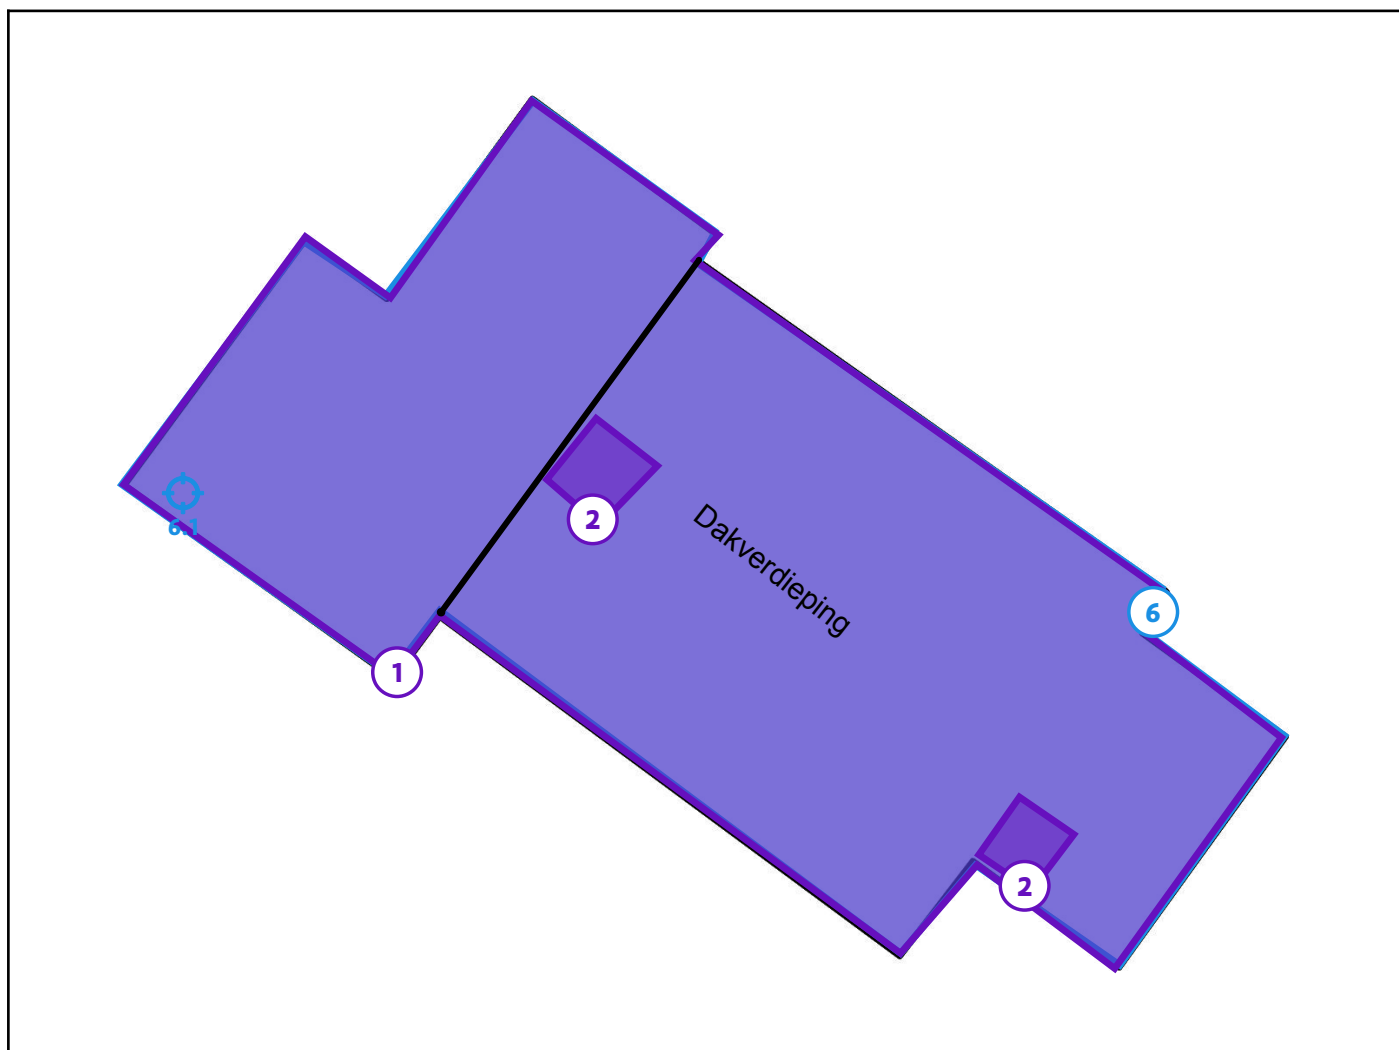
## Plan 1.4: Dak/Zolder

Beschrijving	Type	Actie
1. onderdak	Beperking	-
2. Rookgaskanaal	Beperking	-
6. daktegel	Geen asbest	-
6.1 Code: 004	Puntmonster	-

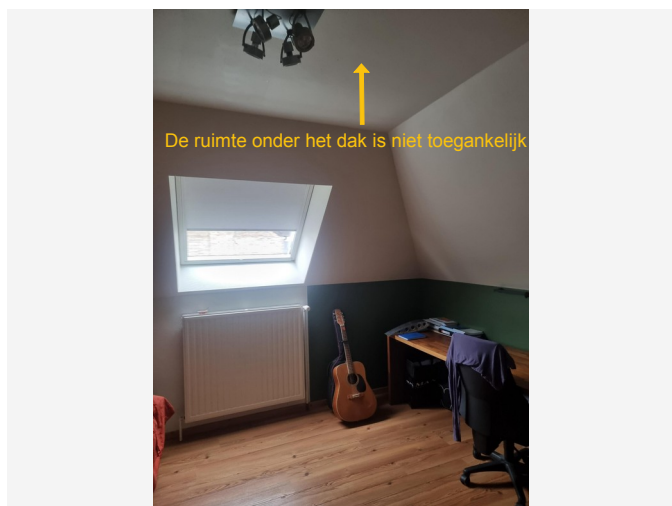
Situeringsfoto

**Reden:** Er is geen volledige risicobeoordeling mogelijk

**Uitleg van de asbestdeskundige:** De ruimte onder het dak is niet bereikbaar. Er is geen trap of luik aanwezig.

Laat bij eventuele werken aan het dak vooraf door een erkend asbestdeskundige de aanwezige materialen van het onderdak - indien aanwezig - onderzoeken en indien nodig bemonsteren voor analyse in een door Ovam erkend asbestlabo.

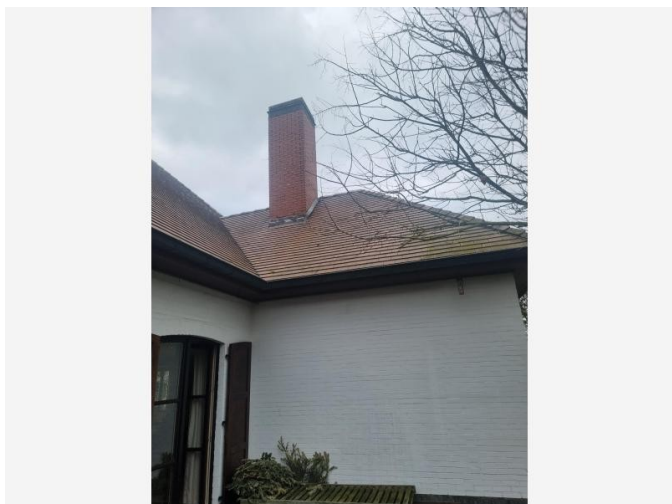
*Situeringfoto*

**Reden:** Het te onderzoeken materiaal situeert zich hoger dan 3,50 m te rekenen vanaf een veilige ondergrond

**Uitleg van de asbestdeskundige:** Schouwen kunnen binnenin een rookkanaal in de vorm van een asbestcementen buis of een asbesthoudende cementen smeerlaag. Ook de cementen afdeksteen op de schouw kan asbestcement bevatten. Laat bij eventuele werkzaamheden daaraan, vooraf een destructieve monsternamen doen door een erkend staalnemer voor labo-onderzoek op asbest in een door OVAM erkend asbestlabo.

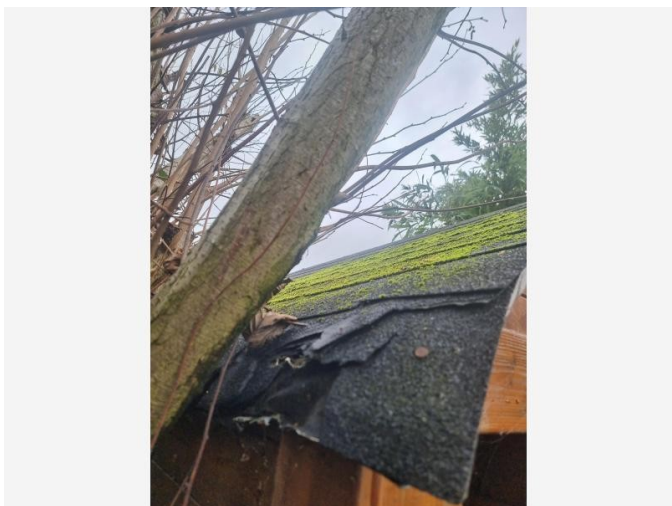
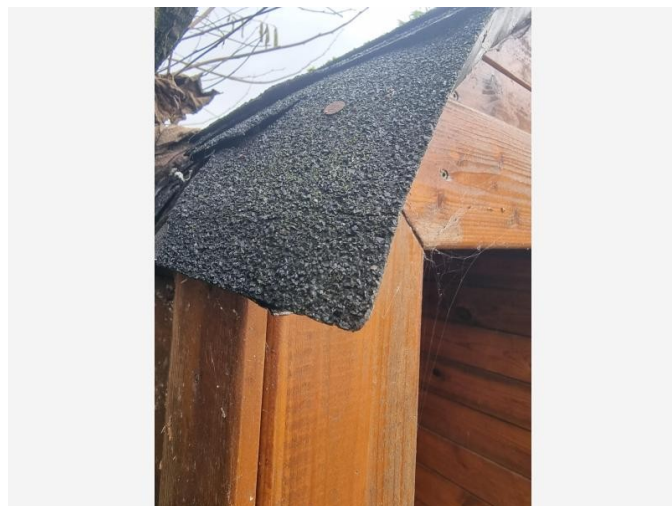
## Fiche 3: Roofing Tuinhuisje

Geen asbest

#	Type	Referentie	Resultaat
3.1	Puntmonster	003	Geen asbest

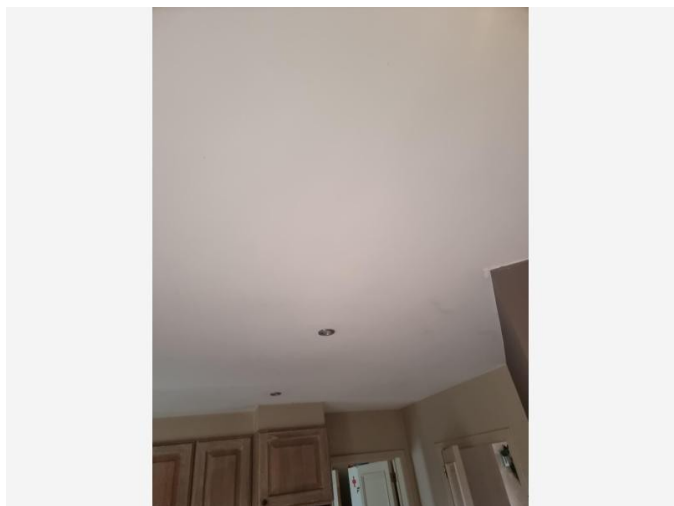
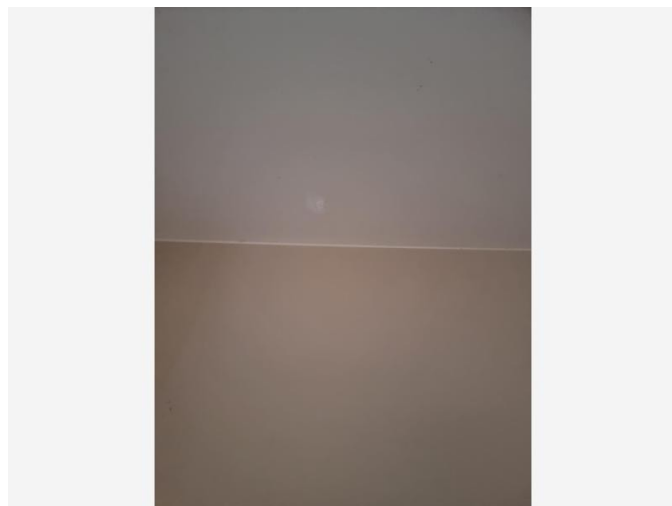
## Fiche 4: Pleisterwerk Plafond

Geen asbest

#	Type	Referentie	Resultaat
4.1	Mengmonster	002	Geen asbest

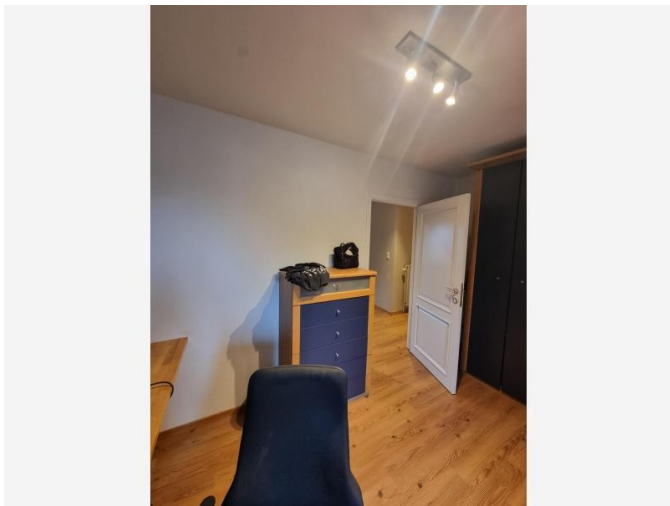
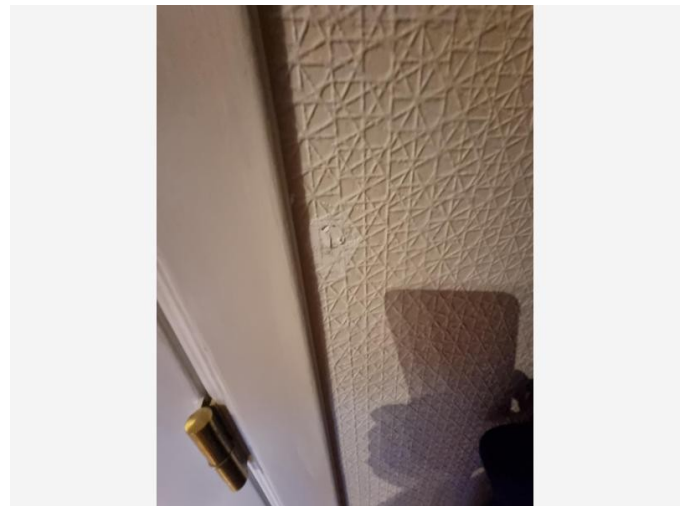
## Fiche 5: pleisterwerk muur

Geen asbest

#	Type	Referentie	Resultaat
5.1	Mengmonster	001	Geen asbest

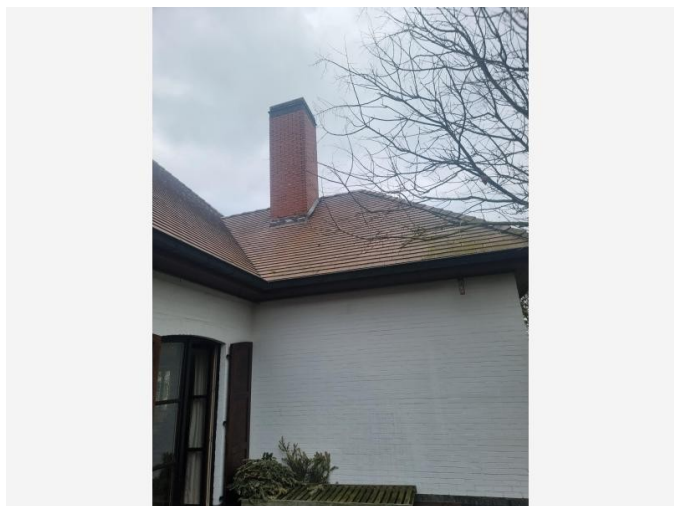
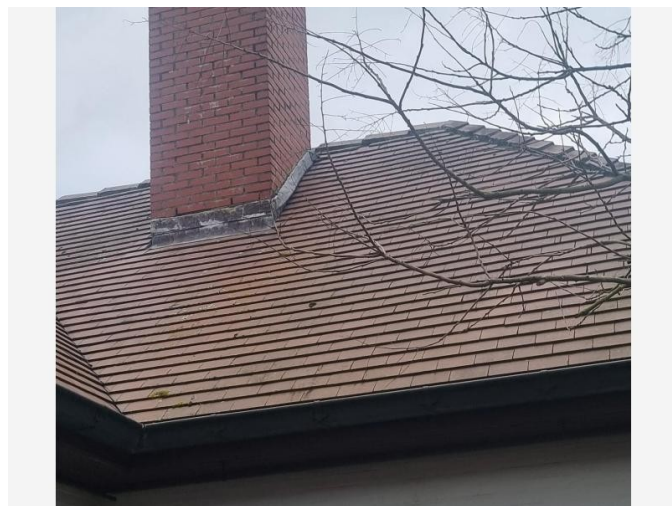
## Fiche 6: daktegel

Geen asbest

#	Type	Referentie	Resultaat
6.1	Puntmonster	004	Geen asbest

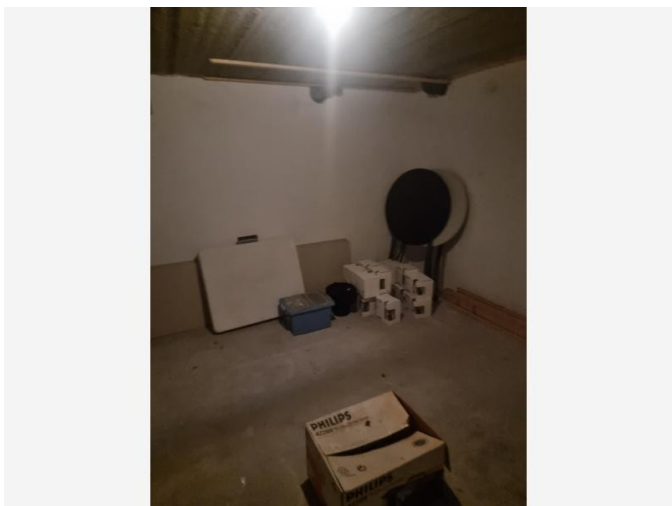
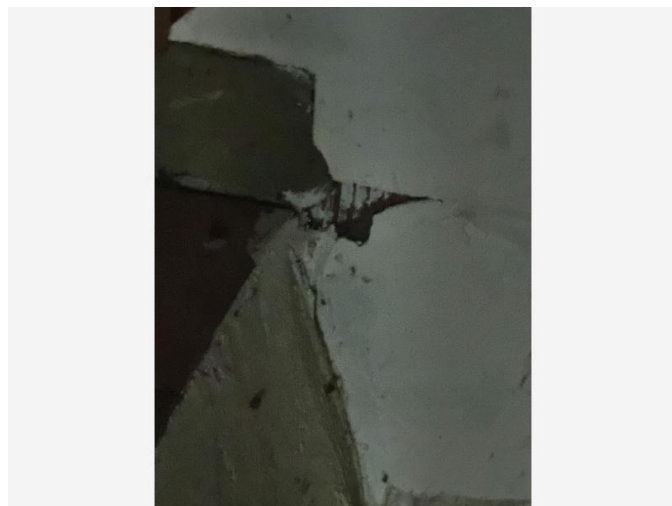
Geen asbest

#	Type	Referentie	Resultaat
7.1	Puntmonster	005	Geen asbest
