# Asbestinventarisatetest

Rotterij 71, 9600 Ronse

Attestnummer : 20230514-000057.000

Uitgegeven op : 14.05.2023

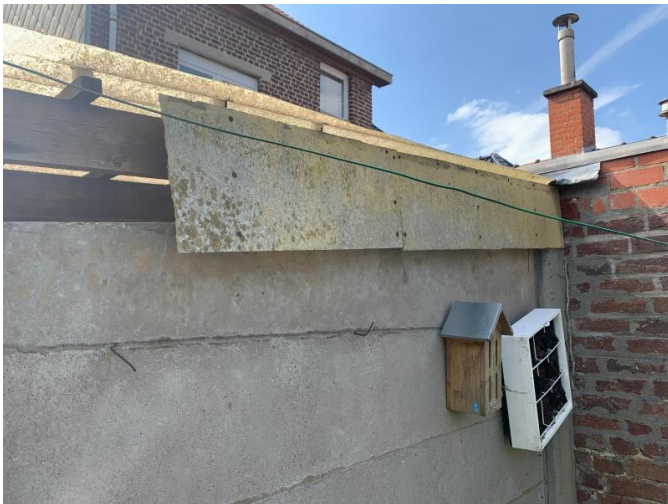
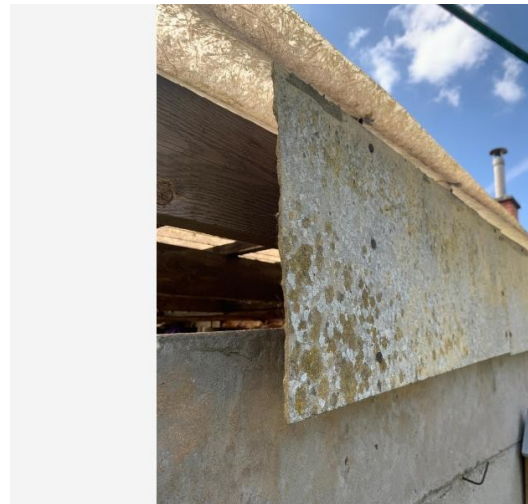
| Fiche 1: Menuiserie platen bijgebouw..... | 14 |

| Beschrijving | Type | Actie |
|---|---|---|
| 1. Menuiserie platen bijgebouw | Asbestmateriaal | Verwijderen |

Het asbestmateriaal valt onder de mijlpaal van 2040.

| Eindbeoordeling materiaalrisico | Verhoogd materiaalrisico en/of verhoogde kans op vezelvrijgave |

| Asbestsoort (vezeltype) | Crocidoliet aanwezig |
| Toestand van het materiaal | Matig beschadigd, matig verweerd |

| Beschrijving | Menuiserie platen bijgebouw |

- Verwijder dit asbestmateriaal zo snel mogelijk. Volg de toestand goed op.

- Eenvoudige handelingen: mag via doe-het-zelf of door werknemer(s) met opleidingsattest eenvoudige handelingen  
Hechtgebonden toepassing buiten, deze mag via doe-het-zelf verwijderd worden.

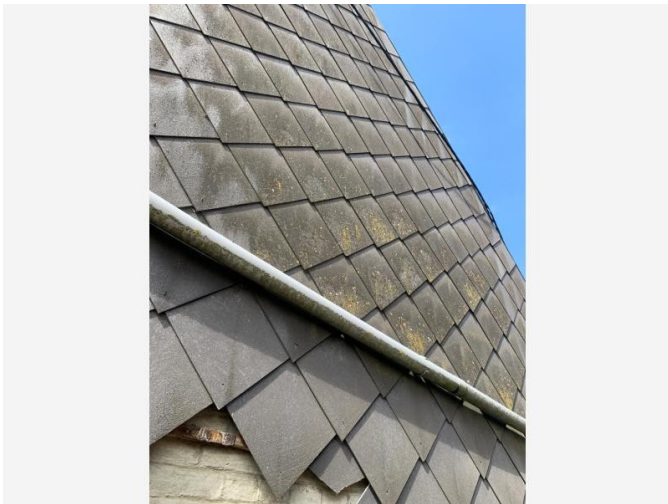
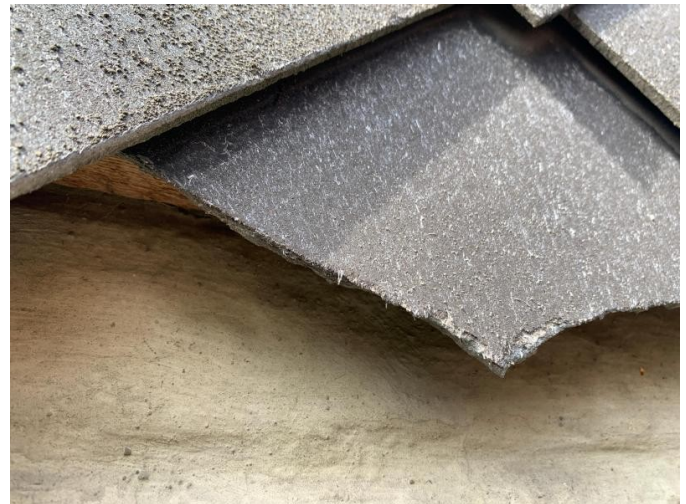
| Fiche 2: Leien zijgevel..... | 17 |

| 2. Leien zijgevel | Asbestmateriaal | <a href="#">Verwijderen</a> |

Het asbestmateriaal valt onder de mijlpaal van 2034.

| Eindbeoordeling materiaalrisico | Verhoogd materiaalrisico en/of verhoogde kans op vezelvrijgave |

| Asbestsoort (vezeltype) | Crocidoliet aanwezig |
| Toestand van het materiaal | Matig beschadigd, matig verweerd |

| Beschrijving | Leien zijgevel |

- Verwijder dit asbestmateriaal zo snel mogelijk. Volg de toestand goed op.

- Eenvoudige handelingen: mag via doe-het-zelf of door werknemer(s) met opleidingsattest eenvoudige handelingen  
Hechtgebonden toepassing buiten, deze mag via doe het zelf verwijderd worden.

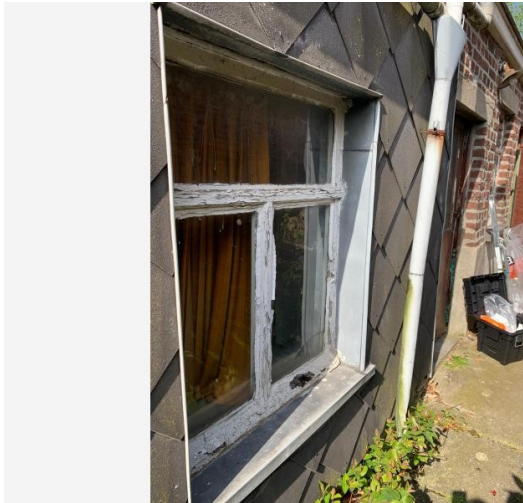
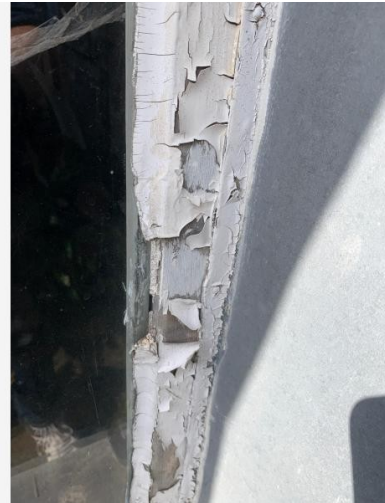
## Fiche 3: Kit Buitenschrijnwerk

Geen asbest

| # | Type | Referentie | Resultaat |
|---|---|---|---|
| 3.1 | Puntmonster | 7698659 | Geen asbest |

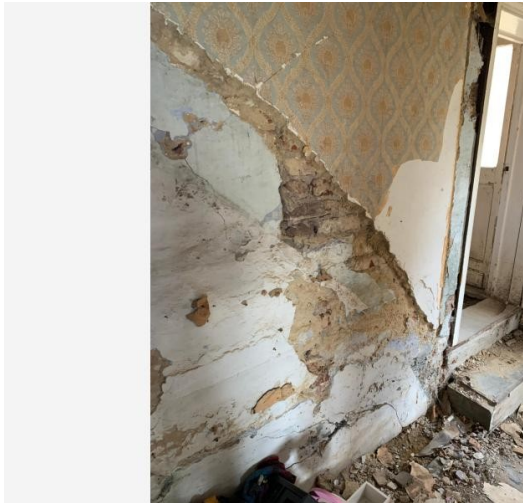
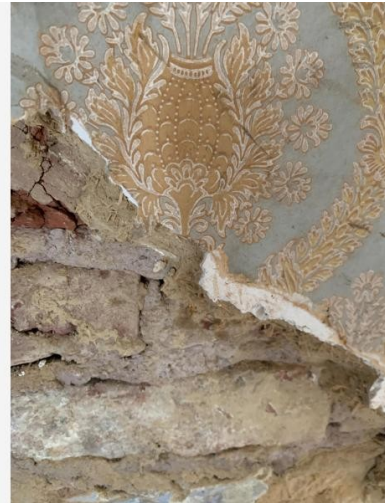
| Fiche 4: Pleisterwerk Muur..... | 23 |

Geen asbest

| # | Type | Referentie | Resultaat |
|---|---|---|---|
| 4.1 | Mengmonster | 7698658 | Geen asbest |

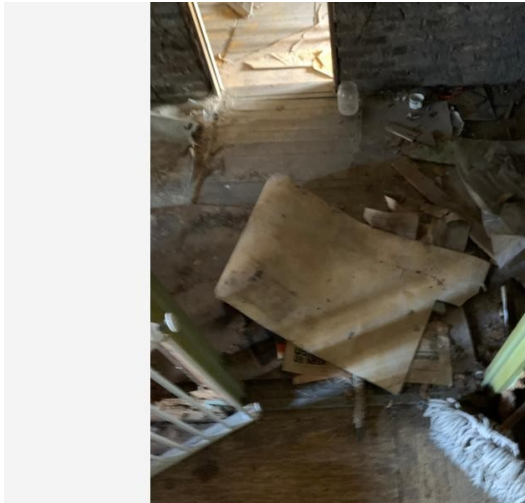
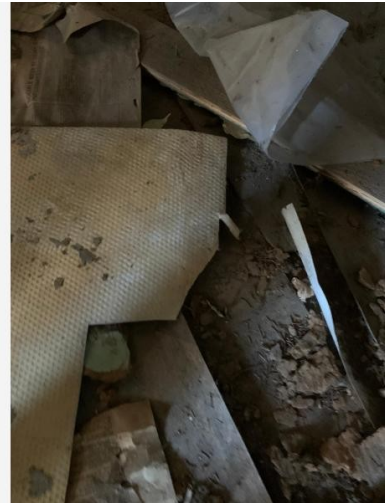
## Fiche 5: Vloerzeil zolder

Geen asbest

| # | Type | Referentie | Resultaat |
|---|---|---|---|
| 5.1 | Puntmonster | 7698660 | Geen asbest |
