# Asbestinventarisatetest

Veldstraat 129, 9890 Gavere

Attestnummer : 20260204-000115.000

Uitgegeven op : 04.02.2026

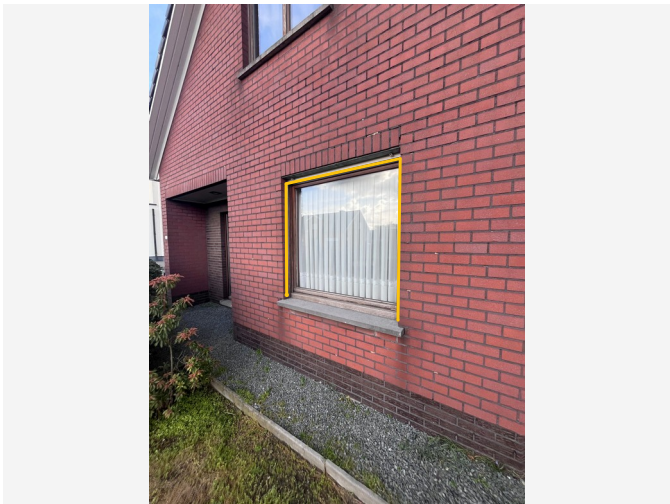
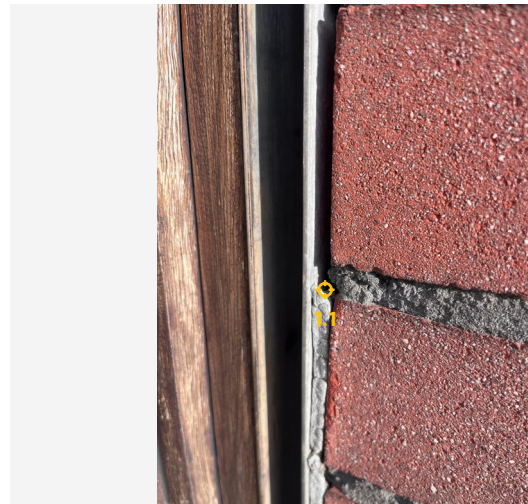
Het asbestmateriaal valt onder de mijlpaal van 2040.

| Eindbeoordeling materiaalarisico | Verhoogd materiaalarisico en/of verhoogde kans op vezelvrijgave |

| Gebondenheid | Categorie 1: hechtgebonden in oorsprong |
| Asbestsoort (vezeltype) | Alleen chrysotiel |
| Asbestconcentratie | Laag (< 50%) |
| Afschermingsgraad van het gehele materiaal | Geheel of deels vrij aan de buitenlucht |
| Toestand van het materiaal | Zwaar beschadigd, zwaar verweerd |

| # | Type | Referentie | Resultaat |
|---|---|---|---|
| 1.1 | Puntmonster | P1 - mastiek schrijnwerk | Chrysotiel |

| Beschrijving | Mastiek buitenschrijnwerk |

Verwijderen

- Zorg voor een veilig beheer. Vermijd het beschadigen van het asbestmateriaal. Controleer de toestand jaarlijks op wijzigingen.

- Eenvoudige handelingen: mag via doe-het-zelf of door werknemer(s) met opleidingsattest eenvoudige handelingen  
Neem de nodige voorzorgsmaatregelen bij verwijdering (PBM's), mastiek voorzichtig verwijderen, extra fixeren, niet breken, onmiddellijk verpakken of voorzichtig in container met asbestzak plaatsen.

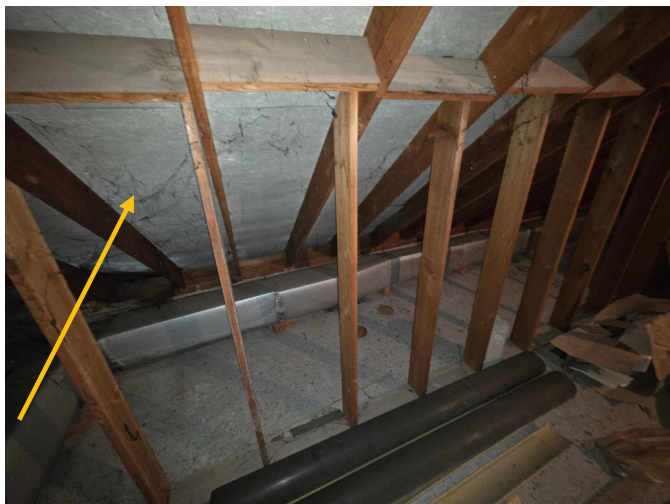
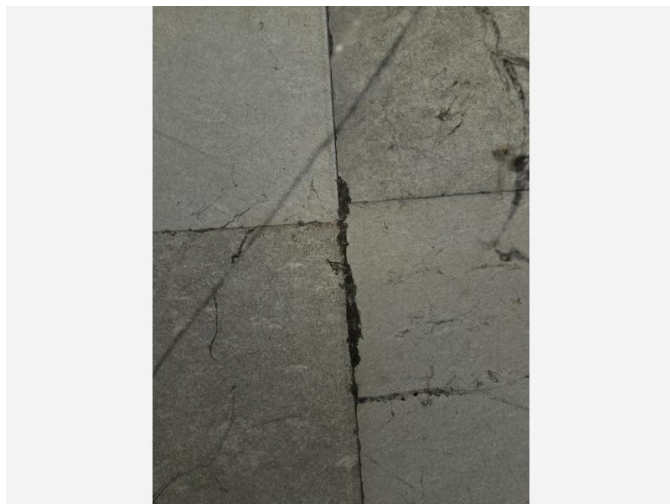
Het asbestmateriaal valt onder de mijlpaal van 2040.

| Eindbeoordeling materiaalisico | Laag materiaalisico en/of verlaagde kans op vezelvrijgave |

| Gebondenheid | Categorie 1: hechtgebonden in oorsprong |
| Asbestsoort (vezeltype) | Alleen chrysotiel |
| Toestand van het materiaal | Licht beschadigd, licht verweerd. Intact calciumsilicaatmateriaal of categorie III 'gebondenheid' |

| # | Type | Referentie | Resultaat |
|---|---|---|---|
| 2.1 | Puntmonster | P2 - onderdakplaten zolder | Chrysotiel |

| Beschrijving | Onderdakplaten zolder |
| Opmerking | De onderdakplaten bevinden zich overal onder het dak. Aangegeven hoeveelheden berusten louter op een schatting en kunnen niet gebruikt worden in het kader van een meetstaat voor werken. |

Zorgvuldig beheren

- Zorg voor een veilig beheer. Vermijd het beschadigen van het asbestmateriaal. Controleer de toestand jaarlijks op wijzigingen.

- Eenvoudige handelingen: mag via doe-het-zelf of door werknemer(s) met opleidingsattest eenvoudige handelingen  
Neem de nodige voorzorgsmaatregelen bij verwijdering (PBM's), platen voorzichtig verwijderen, extra fixeren, niet breken, niet gooien, onmiddellijk verpakken of voorzichtig in container met asbestzak plaatsen.

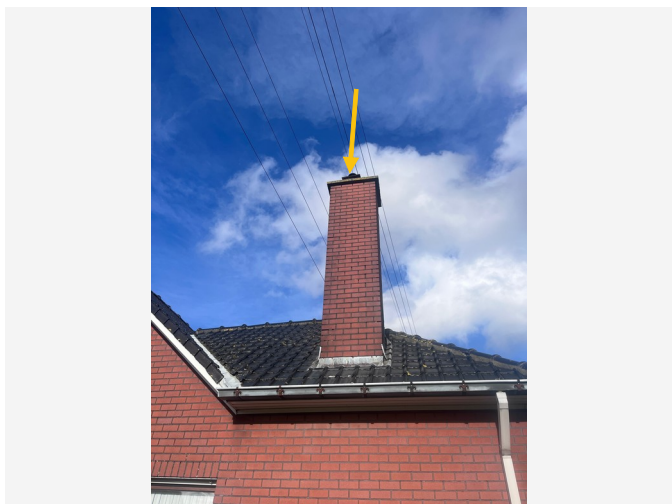
Situeringsfoto

**Reden:** Het te onderzoeken materiaal situeert zich hoger dan 3,50 m te rekenen vanaf een veilige ondergrond

**Uitleg van de asbestdeskundige:** De binnenzijde van de schouw kon niet worden geïnspecteerd en valt buiten de scope van het standaard onderzoek.

| (Asbest)materiaal | Rookgaskanaal |
| Karakterisatie | Asbest (verdacht) |

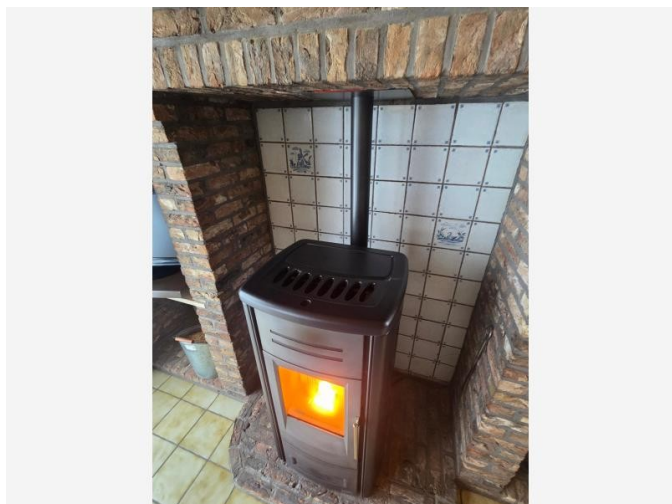
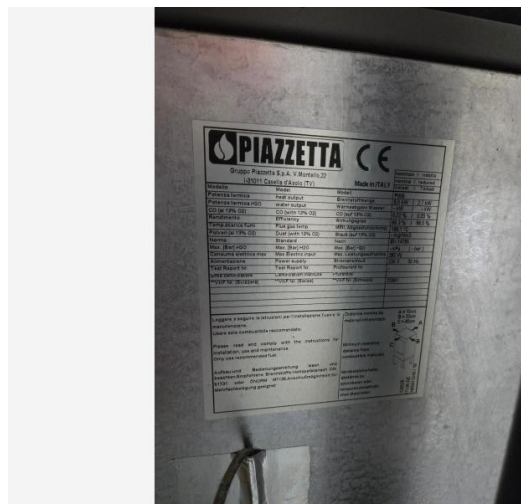
De pellet kachel heeft een bouwjaar na 2001, hierdoor zijn de gebruikte pakkingen en dichtingen niet asbestverdacht.

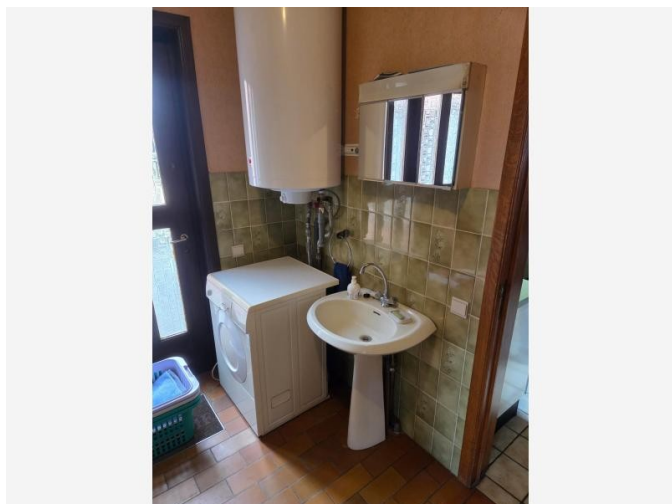
Situeringsfoto

Achter de wandtegels bevindt zich vermoedelijk tegellijm. Tegellijm geproduceerd voor 2001 is een asbestverdacht materiaal. Indien de tegels of het dragermateriaal worden gemanipuleerd, is het aangeraden om vooraf met destructief onderzoek de aanwezigheid van asbesthoudend materiaal uit te sluiten. Neem dan steeds de nodige maatregelen bij verwijdering.

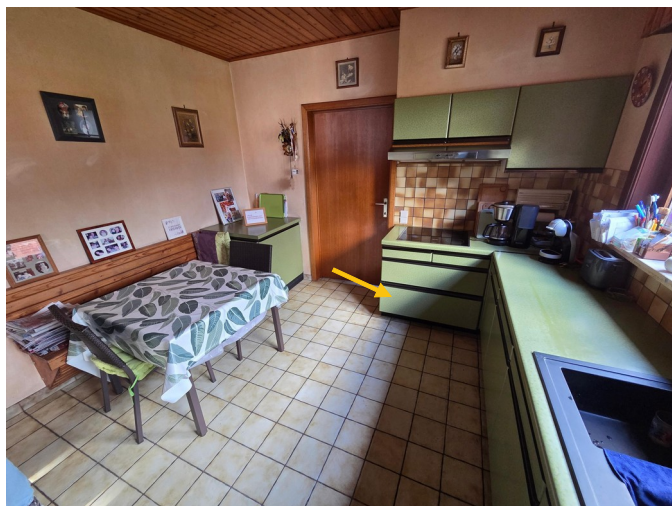
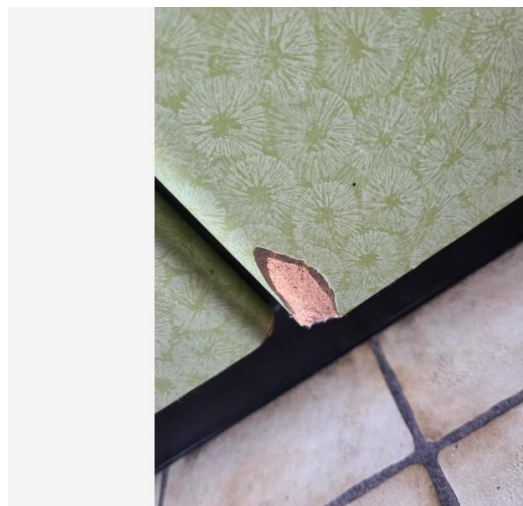
De keukenkasten bestaan uit hout en zijn niet-asbestverdacht.

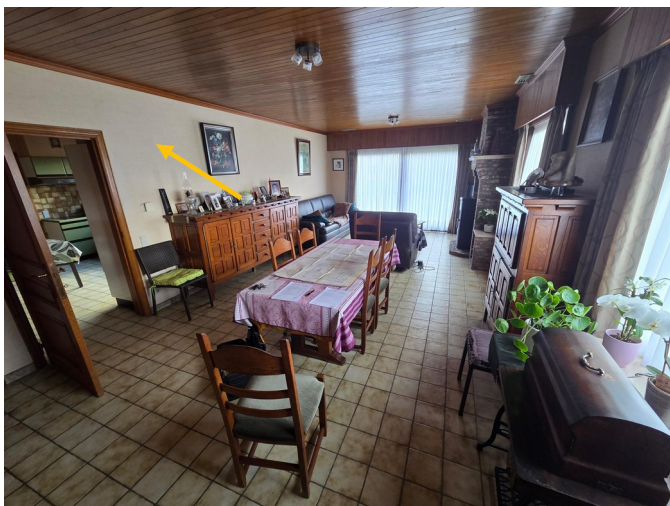
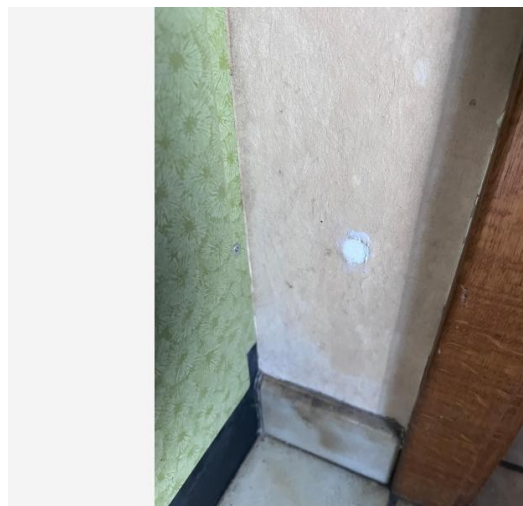
## Fiche 7: Pleisterwerk muren

Geen asbest

| # | Type | Referentie | Resultaat |
|---|---|---|---|
| 7.1 | Mengmonster | M1 - pleisterwerk muren Veldstraat 129 | Geen asbest |

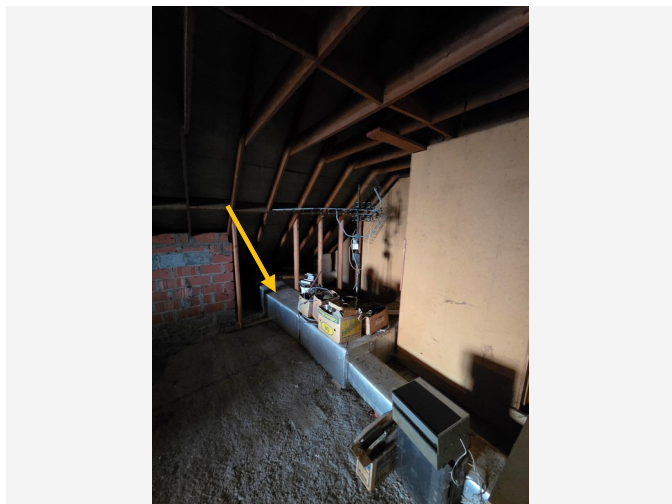
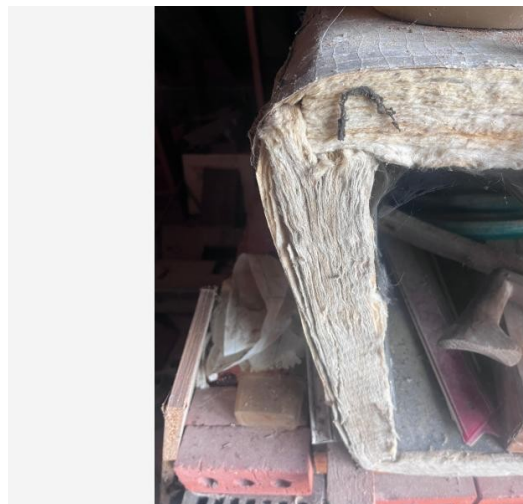
## Fiche 9: Leidingsisolatie uit glaswol

| Beschrijving | Notitie | Terug te vinden op plannen |
|---|---|---|
| Fiche 9: Leidingsisolatie uit glaswol | De leidingsisolatie bestaat uit glaswol en is niet asbestverdacht. | - |

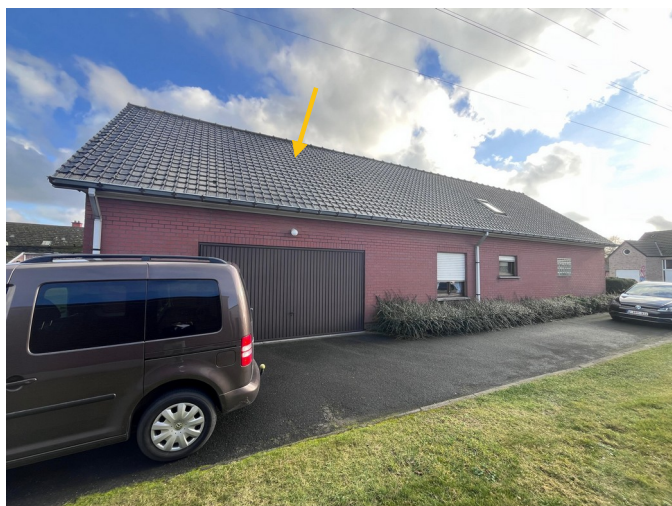
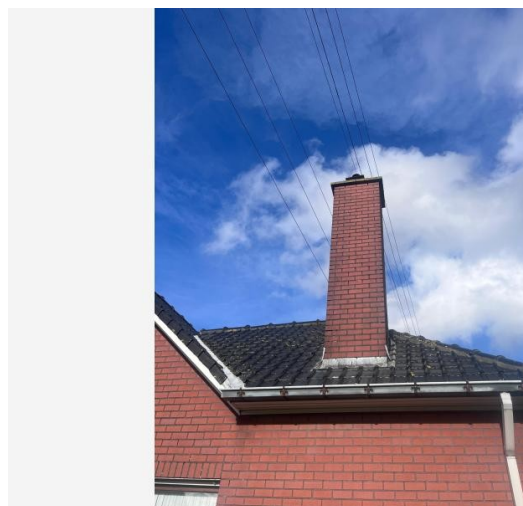
## Fiche 10: Stenen dakpannen

| Beschrijving | Notitie | Terug te vinden op plannen |
|---|---|---|
| Fiche 10: Stenen dakpannen | De dakbedekking bestaat uit stenen pannen en is niet asbestverdacht. | - |
