# Asbestinventarisatetest

Veldstraat 127, 9890 Gavere

Attestnummer : 20260204-000113.000

Uitgegeven op : 04.02.2026

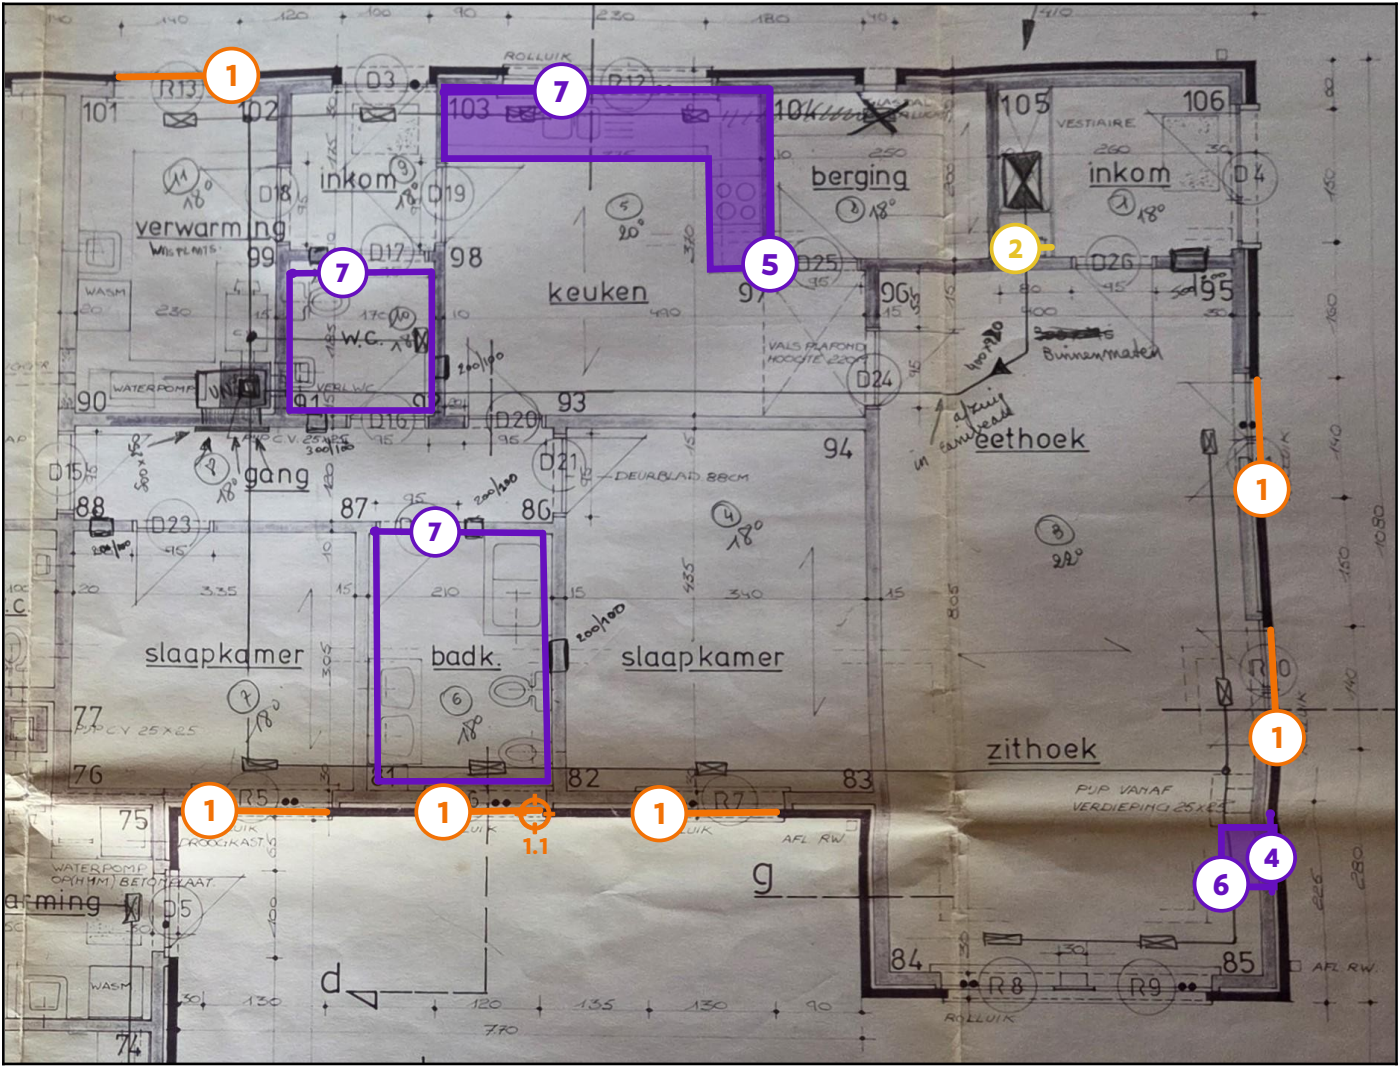
# Plan 1.1: Gelijkvloers (V0)

| Beschrijving | Type | Actie |
|---|---|---|
| 1. Mastiek buitenschrijnwerk | Asbestmateriaal | Verwijderen |
| 2. Bakeliet schakelkast | Asbestmateriaal | Zorgvuldig beheren |
| 4. Rookgaskanaal leefruimte | Beperking | - |

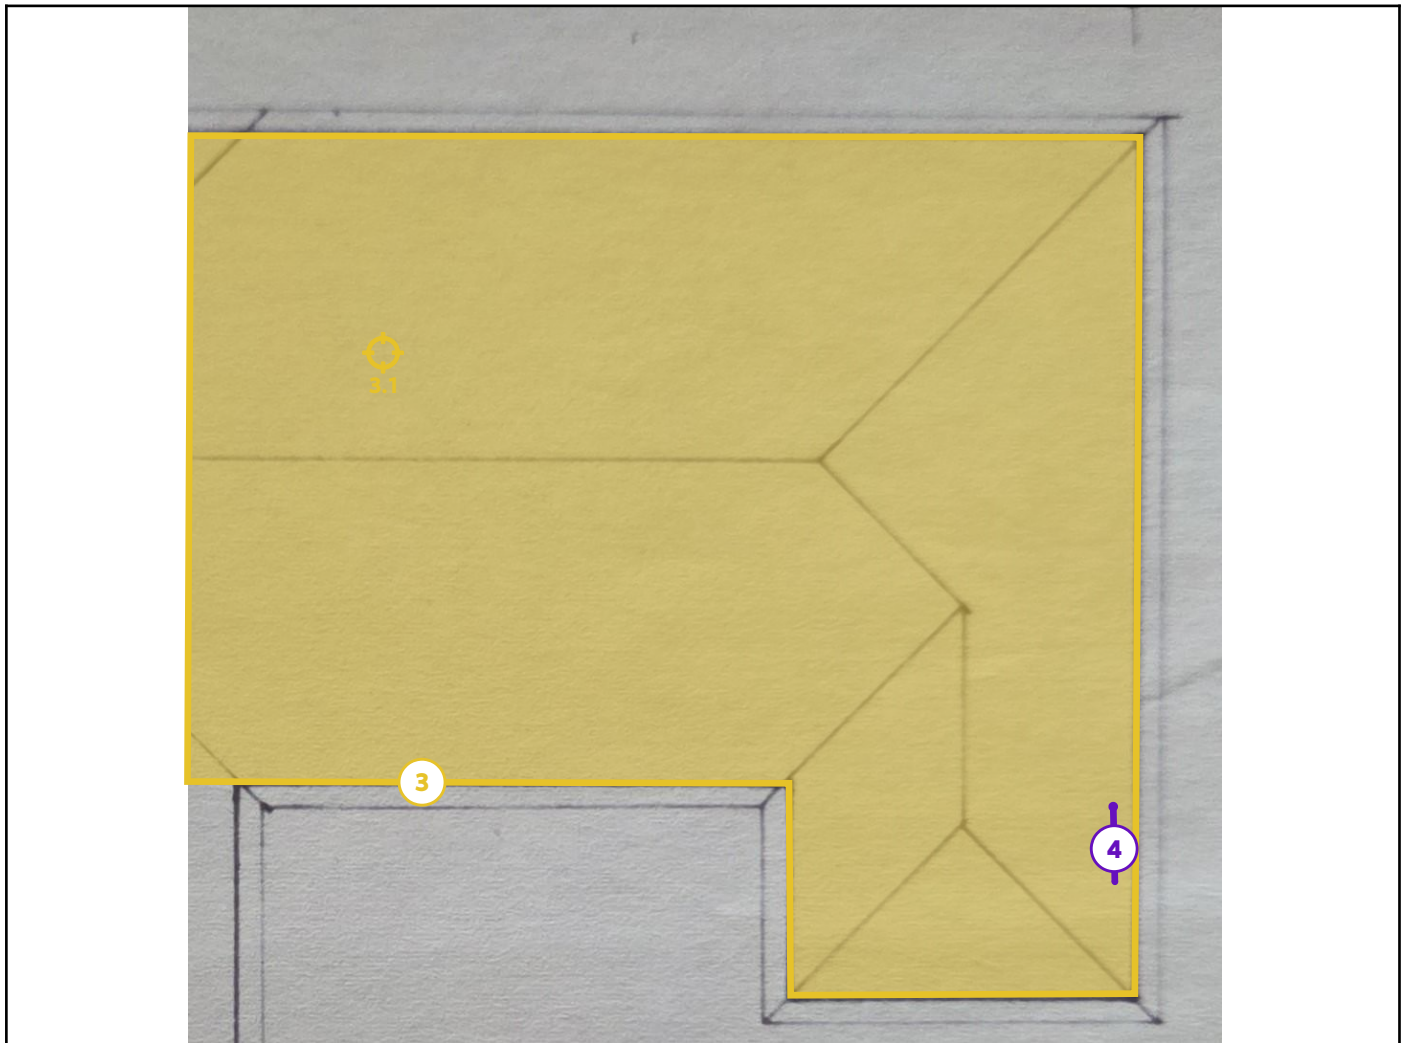
## Plan 1.2: Zolder (V1)

| Beschrijving | Type | Actie |
|---|---|---|
| 3. Onderdakplaten zolder | Asbestmateriaal | Zorgvuldig beheren |
| 4. Rookgaskanaal leefruimte | Beperking | - |

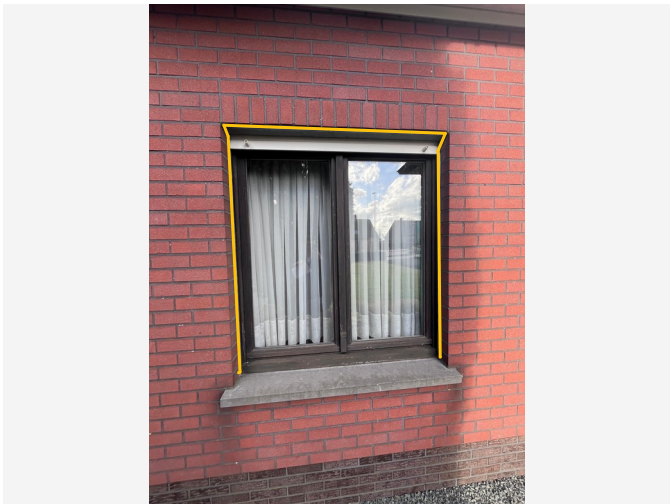
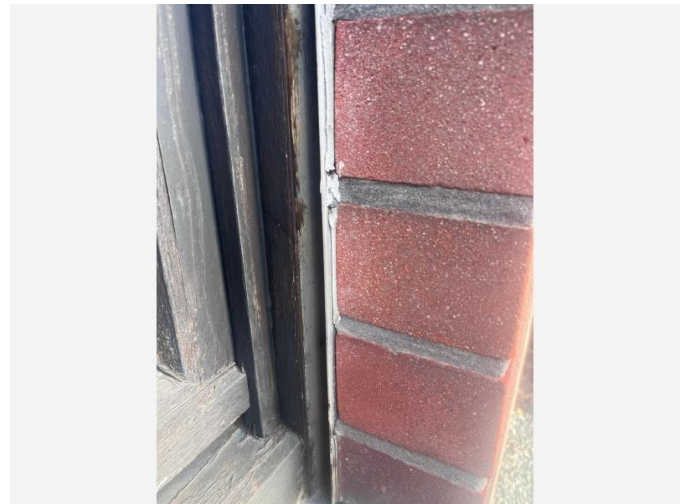
| Fiche 1: Mastiek buitenschrijnwerk..... | 14 |

| Eindbeoordeling materiaalisico | Verhoogd materiaalisico en/of verhoogde kans op vezelvrijgave |

| Toestand van het materiaal | Zwaar beschadigd, zwaar verweerd |

| # | Type | Referentie | Resultaat |
|---|---|---|---|
| 1.1 | Puntmonster | P1 - mastiek buitenschrijnwerk | Chrysotiel |

| Beschrijving | Mastiek buitenschrijnwerk |
| Asbestmateriaal | In-situ afwerkingslagen - Pasta, stopverf, voegsel, stopsel, vulsel, mastiek, kitten, ... |

Verwijderen

- Zorg voor een veilig beheer. Vermijd het beschadigen van het asbestmateriaal. Controleer de toestand jaarlijks op wijzigingen.

- Eenvoudige handelingen: mag via doe-het-zelf of door werknemer(s) met opleidingsattest eenvoudige handelingen  
Neem de nodige voorzorgsmaatregelen bij verwijdering (PBM's), mastiek voorzichtig verwijderen, extra fixeren, niet breken, onmiddellijk verpakken of voorzichtig in container met asbestzak plaatsen.

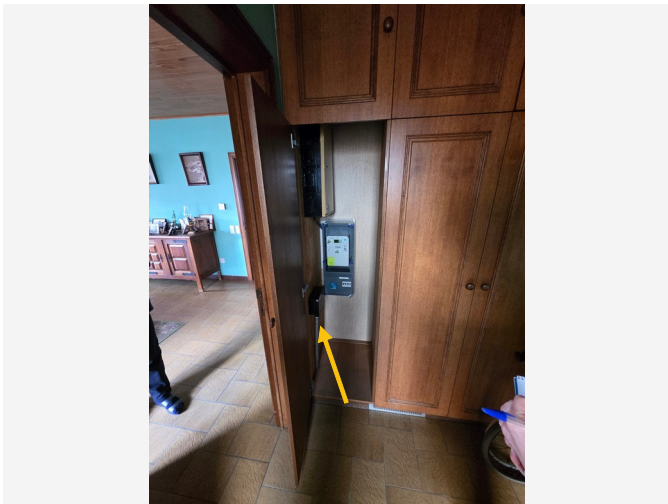
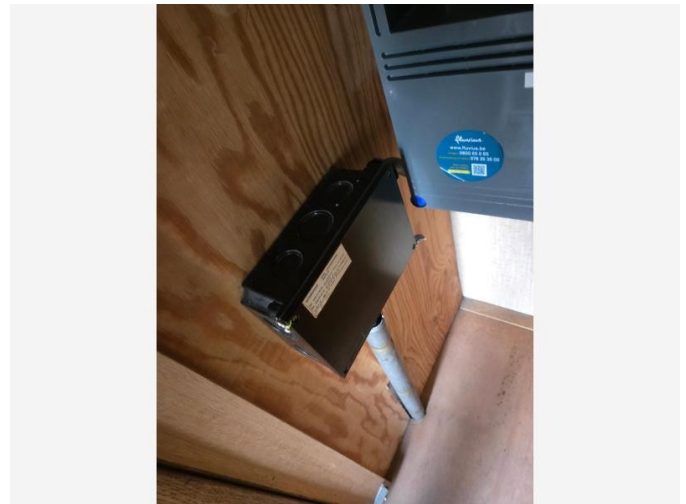
| Fiche 2: Bakeliet schakelkast..... | 17 |

| Eindbeoordeling materiaalisico | Laag materiaalisico en/of verlaagde kans op vezelvrijgave |

| Asbestsoort (vezeltype) | Crocidoliet aanwezig |
| Toestand van het materiaal | Onbeschadigd, niet verweerd |

| Beschrijving | Bakeliet schakelkast |
| Opmerking | Bakeliet schakelkast in de inkomhal. Aangegeven hoeveelheden berusten louter op een schatting en kunnen niet gebruikt worden in het kader van een meetstaat voor werken. |

Zorgvuldig beheren

- Zorg voor een veilig beheer. Vermijd het beschadigen van het asbestmateriaal. Controleer de toestand jaarlijks op wijzigingen.
- Voer bijkomende staalname(s) uit.

- Eenvoudige handelingen: mag via doe-het-zelf of door werknemer(s) met opleidingsattest eenvoudige handelingen  
Neem de nodige voorzorgsmaatregelen bij verwijdering (PBM's), schakelaars en armaturen voorzichtig verwijderen, extra fixeren, niet breken, niet gooien, onmiddellijk verpakken of voorzichtig in container met asbestzak plaatsen.

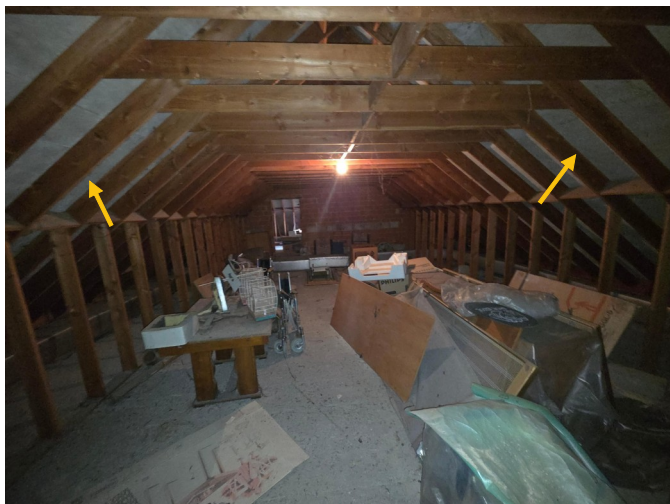
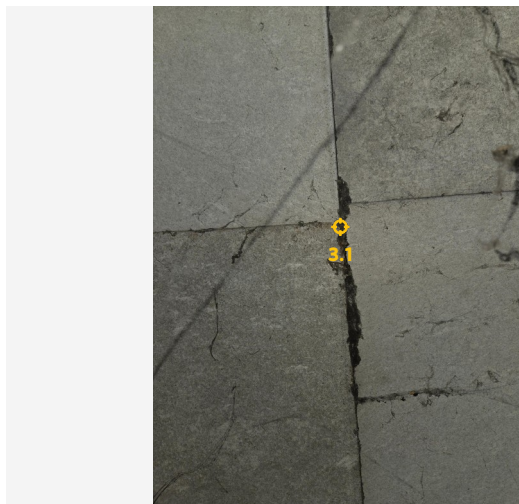
| Fiche 3: Onderdakplaten zolder..... | 20 |

| Eindbeoordeling materiaalarisico | Laag materiaalarisico en/of verlaagde kans op vezelvrijgave |

| Toestand van het materiaal | Licht beschadigd, licht verweerd. Intact calciumsilicaatmateriaal of categorie III 'gebondenheid' |

| # | Type | Referentie | Resultaat |
|---|---|---|---|
| 3.1 | Puntmonster | P2 | Chrysotiel |

| Beschrijving | Onderdakplaten zolder |
| Opmerking | De onderdakplaten bevinden zich overal onder het dak. Aangegeven hoeveelheden berusten louter op een schatting en kunnen niet gebruikt worden in het kader van een meetstaat voor werken. |

Zorgvuldig beheren

- Zorg voor een veilig beheer. Vermijd het beschadigen van het asbestmateriaal. Controleer de toestand jaarlijks op wijzigingen.

- Eenvoudige handelingen: mag via doe-het-zelf of door werknemer(s) met opleidingsattest eenvoudige handelingen  
Neem de nodige voorzorgsmaatregelen bij verwijdering (PBM's), platen voorzichtig verwijderen, extra fixeren, niet breken, niet gooien, onmiddellijk verpakken of voorzichtig in container met asbestzak plaatsen.

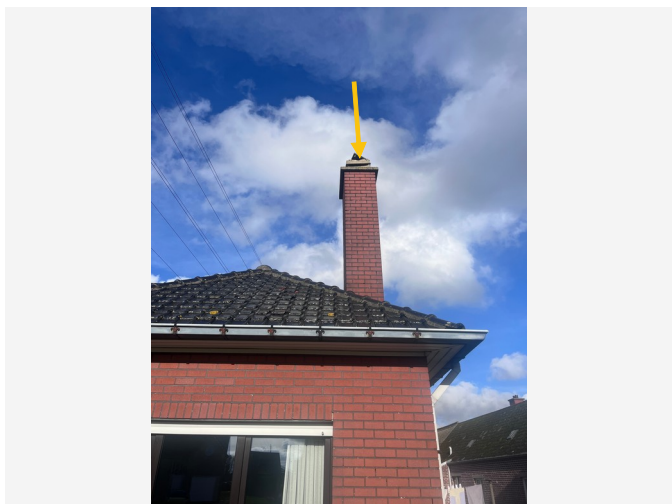
| Fiche 4: Rookgaskanaal leefruimte..... | 24 |

**Reden:** Het te onderzoeken materiaal situeert zich hoger dan 3,50 m te rekenen vanaf een veilige ondergrond

**Uitleg van de asbestdeskundige:** De binnenzijde van de schouw kon niet worden geïnspecteerd en valt buiten de scope van het standaard onderzoek.

| (Asbest)materiaal | Rookgaskanaal |
| Karakterisatie | Asbest (verdacht) |

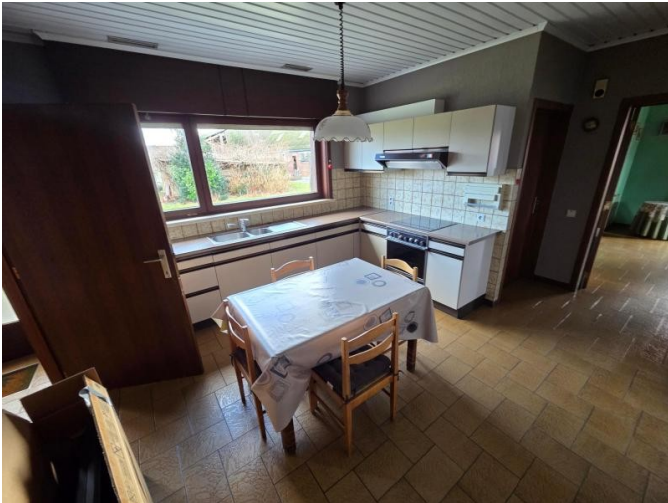
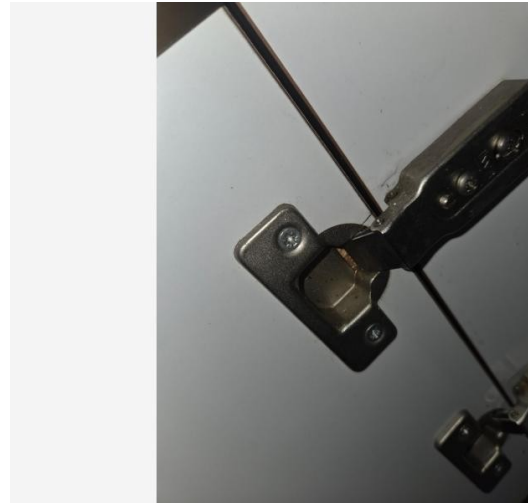
| Fiche 5: Keukenkasten uit hout..... | 26 |

De keukenkasten bestaan uit hout en zijn niet-asbestverdacht.

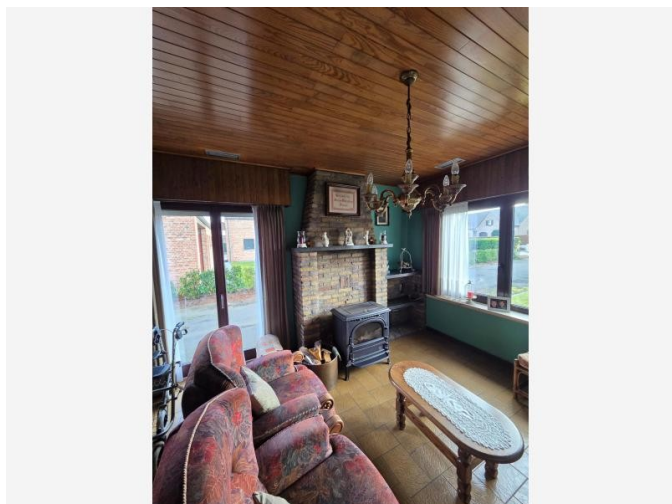
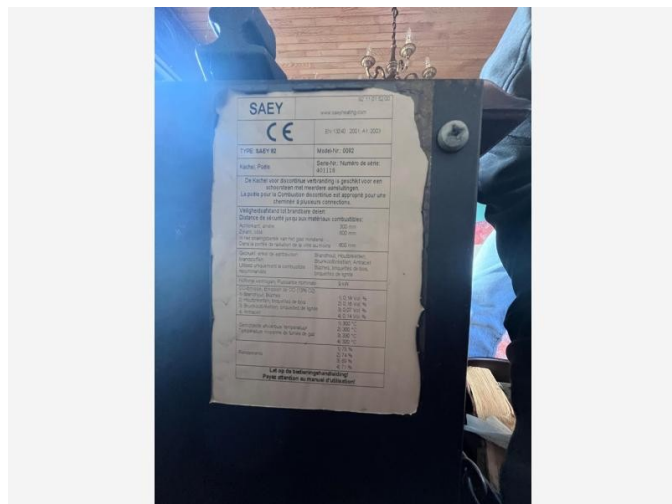
| Fiche 6: Kachel (2003)..... | 27 |

De pellet kachel heeft een bouwjaar na 2001, hierdoor zijn de gebruikte pakkingen en dichtingen niet asbestverdacht.

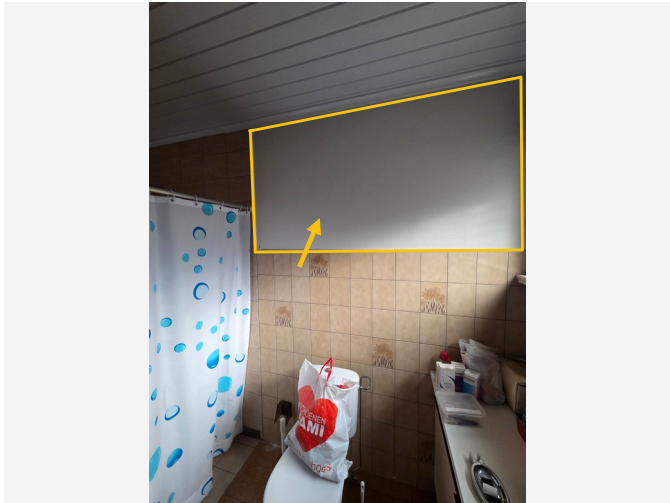
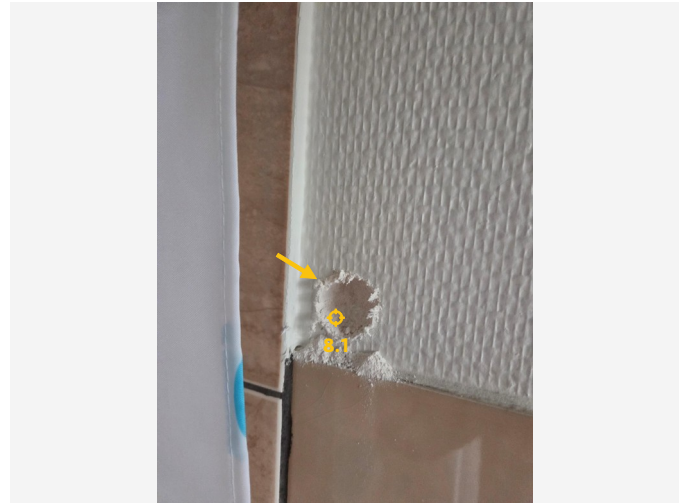
## Fiche 8: Pleisterwerk muren

Geen asbest

| # | Type | Referentie | Resultaat |
|---|---|---|---|
| 8.1 | Mengmonster | M2 - pleisterwerk muren Veldstraat 127 | Geen asbest |

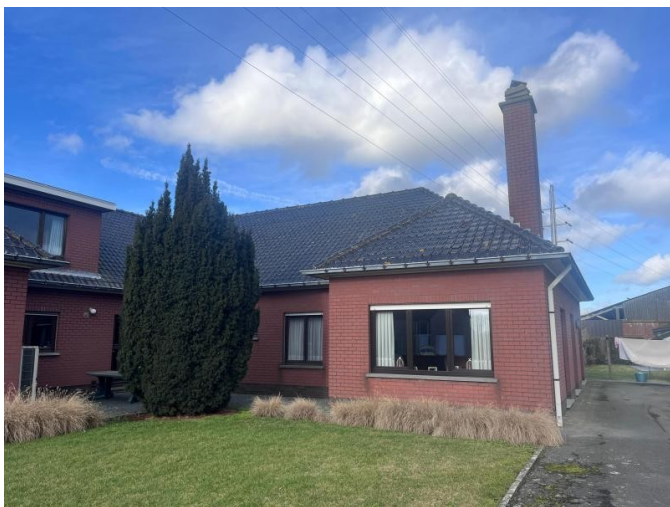
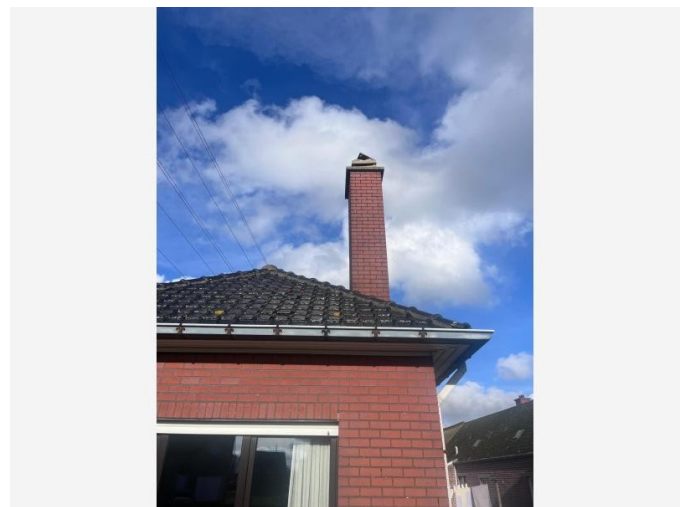
### Fiche 9: Stenen dakpannen

| Beschrijving | Notitie | Terug te vinden op plannen |
|---|---|---|
| Fiche 9: Stenen dakpannen | De dakbedekking bestaat uit stenen pannen en is niet asbestverdacht. | - |

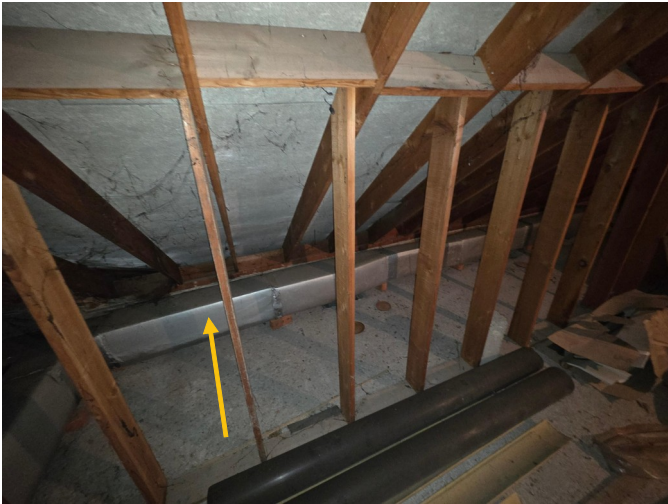
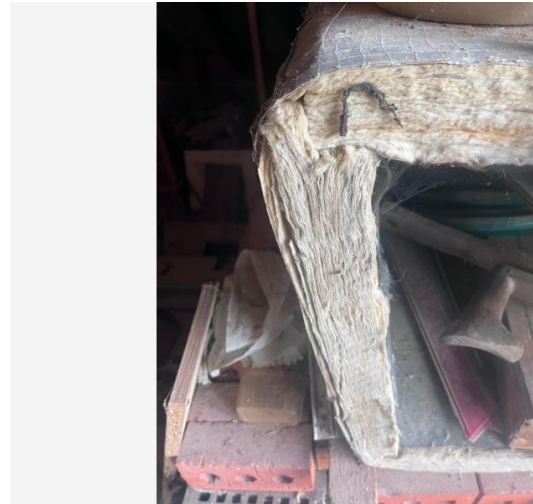
## Fiche 10: Leidingsisolatie uit glaswol

| Beschrijving | Notitie | Terug te vinden op plannen |
|---|---|---|
| Fiche 10: Leidingsisolatie uit glaswol | De leidingsisolatie bestaat uit glaswol en is niet asbestverdacht. | - |

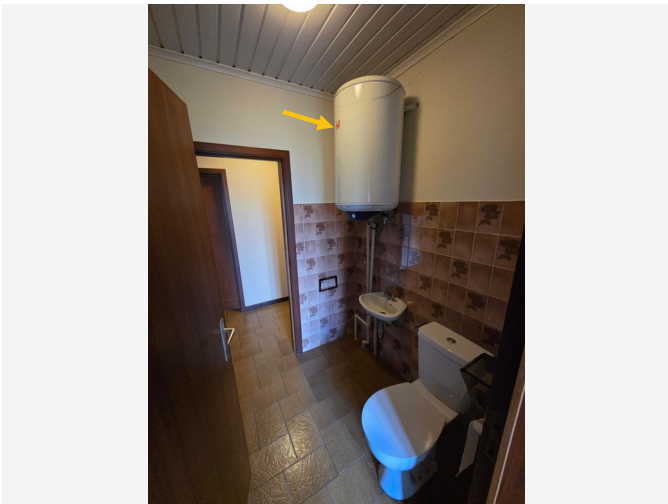
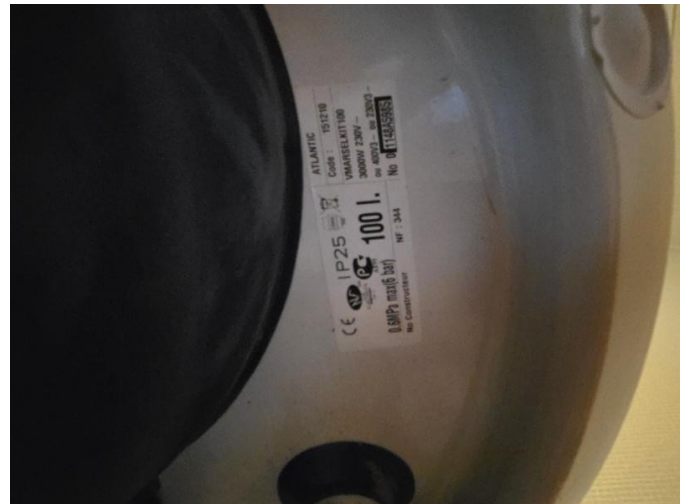
## Fiche 11: CV ketel

| Beschrijving | Notitie | Terug te vinden op plannen |
|---|---|---|
| Fiche 11: CV ketel | De condensatieketel heeft een bouwjaar na 2001, hierdoor zijn de gebruikte pakkingen en dichtingen niet asbestverdacht. | - |
