Asbestinventarisatetest

Louis Vangrootenbruelstraat 10, 9600 Ronse

Attestnummer : 20260513-000268.000

Uitgegeven op : 13.05.2026

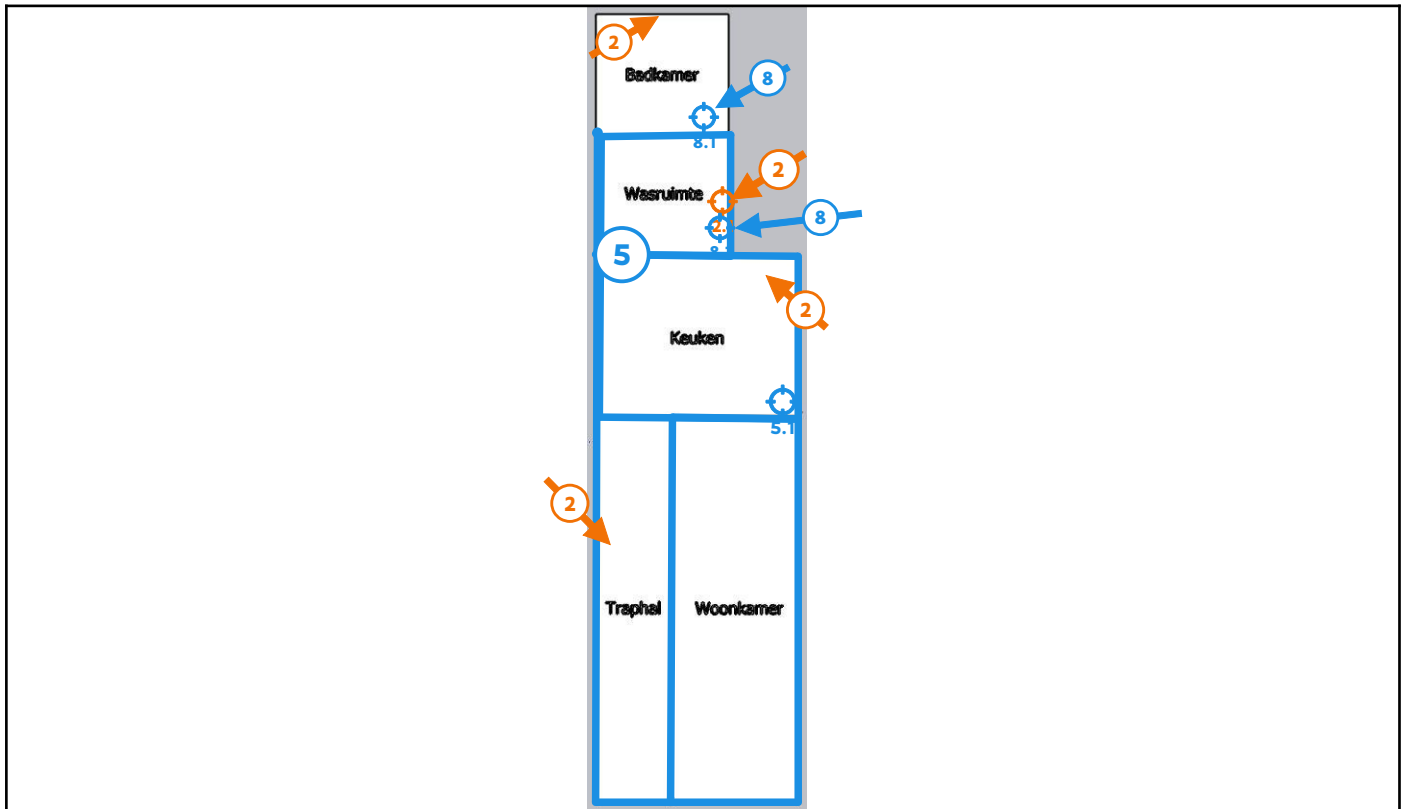
Plan 1.2: V0

Beschrijving	Type	Actie
2. Pakking radiatoren	Asbestmateriaal	Verwijderen
2.1 Code: PM06	Puntmonster	-
5. Pleisterwerk wanden	Geen asbest	-
5.1 Code: MM01	Mengmonster	-
8. Tegellijm	Geen asbest	-
8.1 Code: MM05	Mengmonster	-

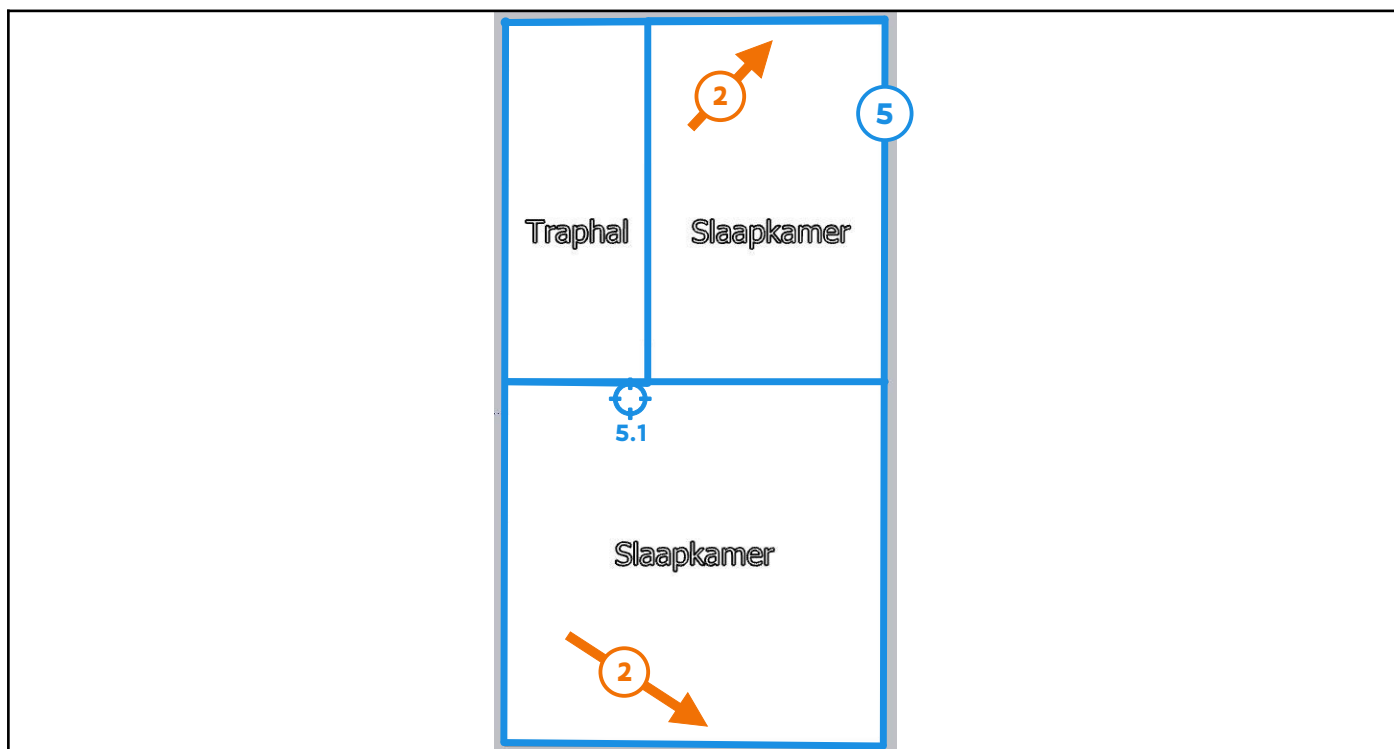
Plan 1.4: V1

Beschrijving	Type	Actie
2. Pakking radiatoren	Asbestmateriaal	Verwijderen
5. Pleisterwerk wanden	Geen asbest	-
5.1 Code: MM01	Mengmonster	-

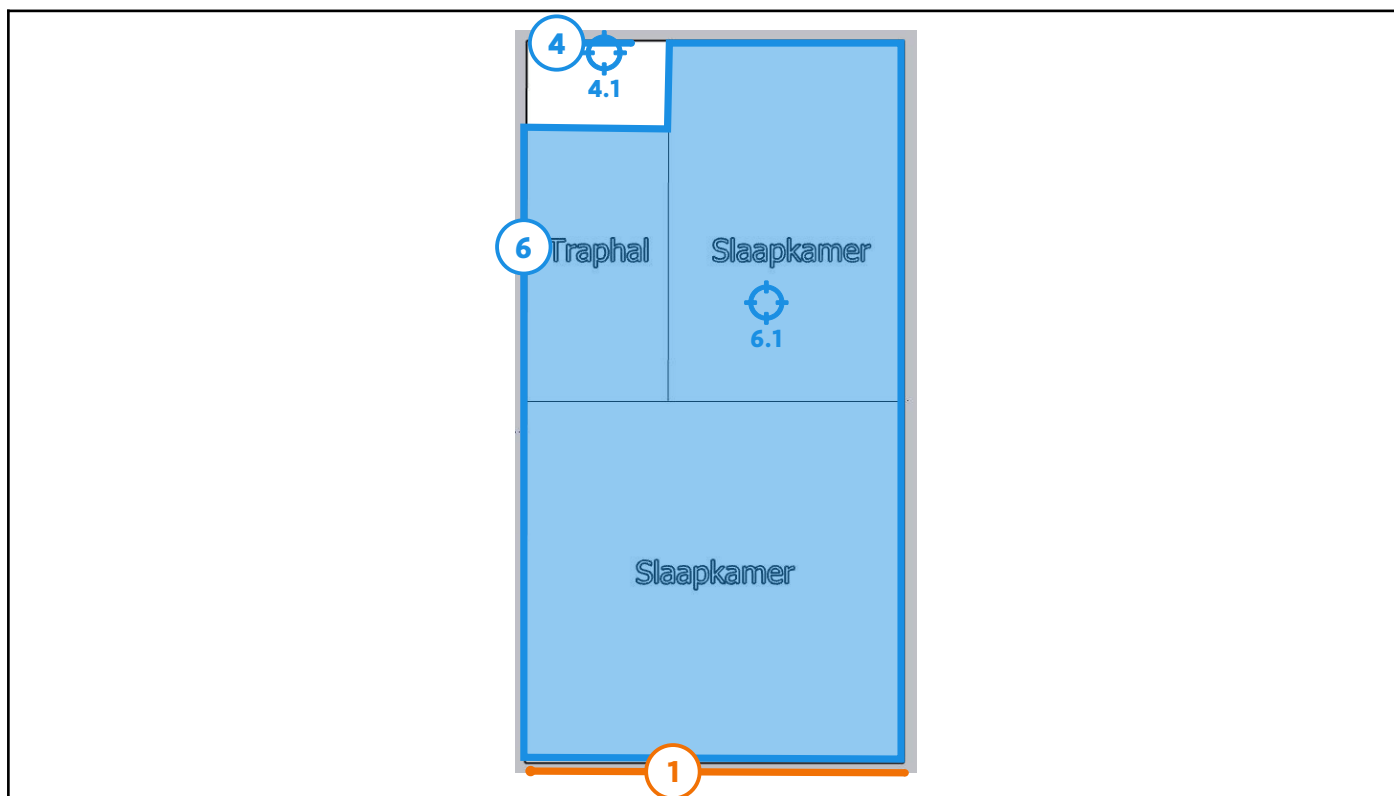
Plan 1.7: V2

Beschrijving	Type	Actie
1. Gevel met leien	Asbestmateriaal	Verwijderen
4. Kit enkel glas	Geen asbest	-
4.1 Code: PM04	Puntmonster	-
6. Vinylzeil	Geen asbest	-
6.1 Code: PM03	Puntmonster	-

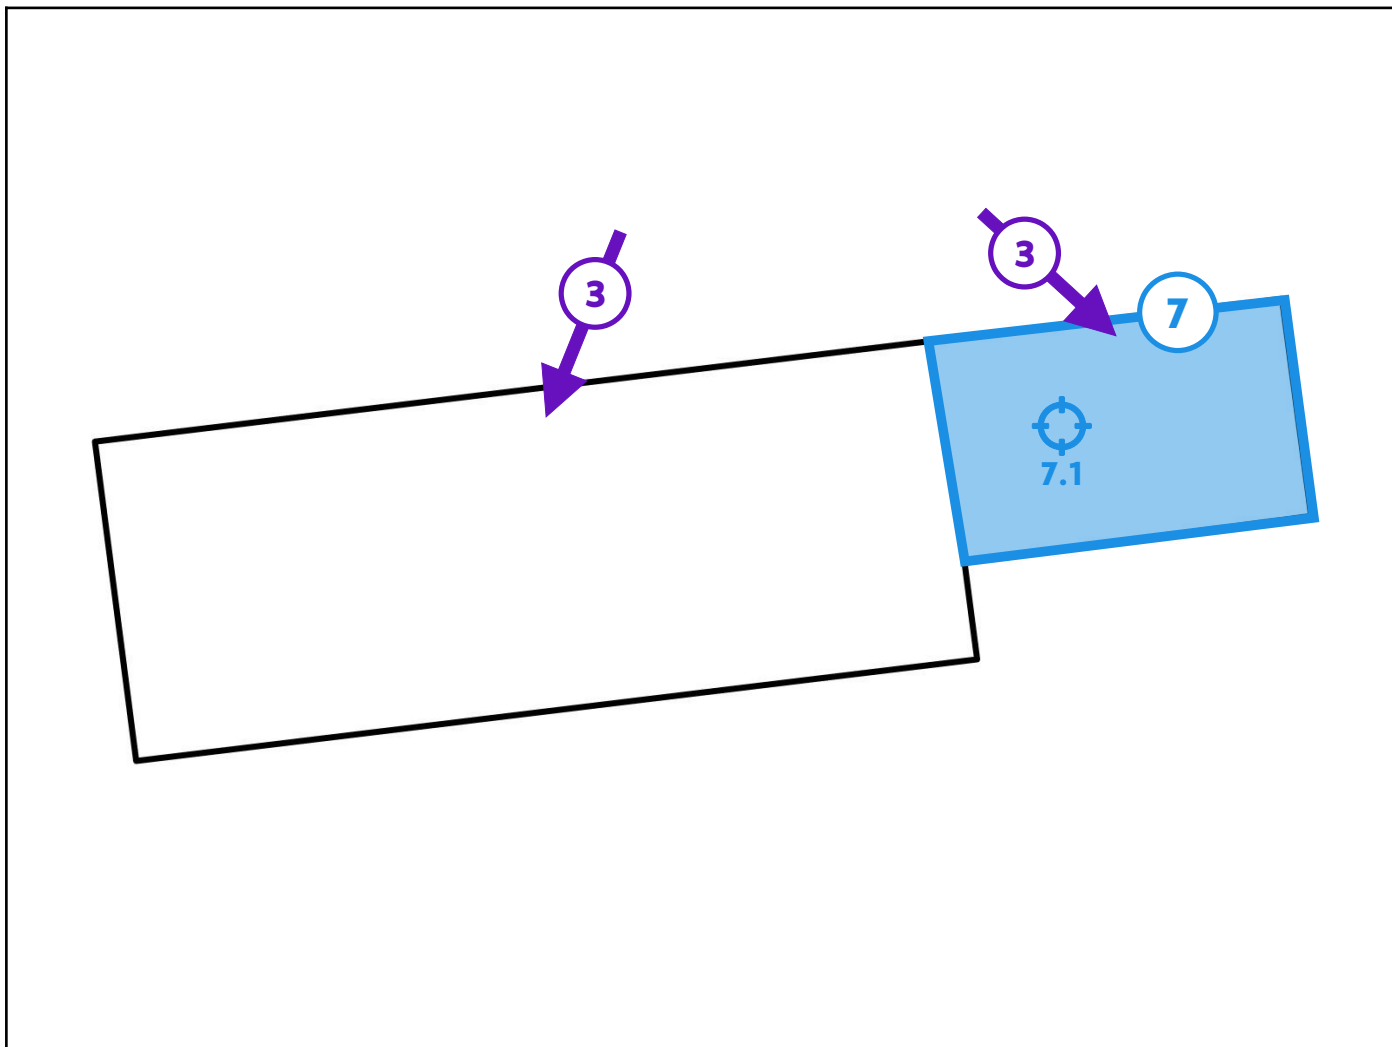
Plan 1.8: Hoofdgebouw plan

Beschrijving	Type	Actie
3. Schouw	Beperking	-
7. Roofing	Geen asbest	-
7.1 Code: PM02	Puntmonster	-

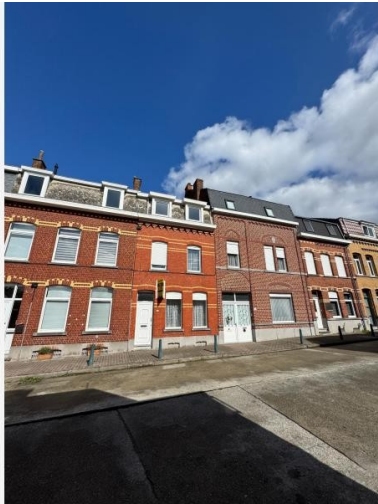
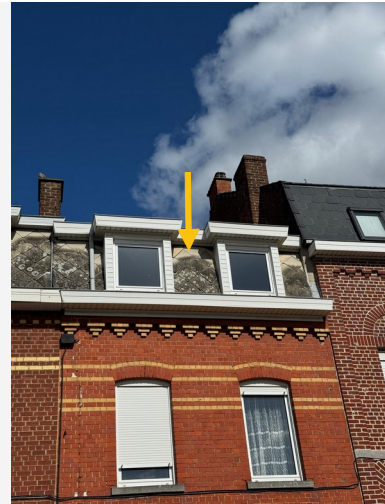
Eindbeoordeling materiaalrisico	Verhoogd materiaalrisico en/of verhoogde kans op vezelvrijgave
---------------------------------	--

Gebondenheid	Categorie 1: hechtgebonden in oorsprong
Asbestsoort (vezeltype)	Crocidoliet aanwezig
Asbestconcentratie	Laag (< 50%)
Afschermingsgraad van het gehele materiaal	Geheel of deels vrij aan de buitenlucht, maar geen contact met binnenlucht
Toestand van het materiaal	Matig beschadigd, matig verweerd

Beschrijving	Gevel met leien
Omgeving	Buiten
Primaire drager	Wand buitenschil
Asbestmateriaal	Dak- en gevelbekleding - Lei, shingle
Bindmiddel van asbestmateriaal	Cement
Gebondenheid op basis van bindmiddel	Hecht
Hoeveelheid (oppervlakte - aantal)	<ul style="list-style-type: none">• 3,00 m² - 1 stuk
Totale oppervlakte	3,00 m ²
Eenvoudig bereikbaar	Ja
Bevestigingswijze	<ul style="list-style-type: none">• Genageld, geniet
Identificatiemethode	<p>De asbestdeskundige beoordeelt het materiaal als asbestverdacht en dus asbesthoudend, en dit zonder monstername.</p> <p>Motivatie: Er is een onderzoeksbeperking die monstername verhindert; De ruimte of het materiaal bevindt zich hoger dan 3,5 meter vanaf een vaste ondergrond.</p>
Destructieve handeling voor identificatie	Nee
Opmerking	De hoeveelheid is een zo nauwkeurig mogelijke opmeting. Hieraan kunnen evenwel geen rechten worden ontleend.

Verwijderen

- Verwijder dit asbestmateriaal zo snel mogelijk. Volg de toestand goed op.
- Hemelwater dat afspoelt van asbestcement daken of gevels kan asbestdeeltjes bevatten. Gebruik het enkel voor gesloten circuits (bv. spoelen toiletten). Reinig na het vervangen van het dak of de gevel de dakgoten en regenwaterput of -ton om asbesthoudend sediment of slib te verwijderen

- Eenvoudige handelingen: mag via doe-het-zelf of door werknemer(s) met opleidingsattest eenvoudige handelingen
Deze toepassing kan door een aannemer die over een opleidingsattest eenvoudige handelingen beschikt of door een particulier (doe-het-zelf), verwijderd worden indien er geen verhoogd risico op vrijgave van asbestvezels ontstaat en de toepassing voorafgaand wordt gefixeerd/bevochtigd; de individuele elementen zonder machinale werktuigen en zonder breken of gooien een voor een losgemaakt worden; en ten slotte in gesloten verpakking weggevoerd worden naar een erkend afvalpunt (recyclagepark).

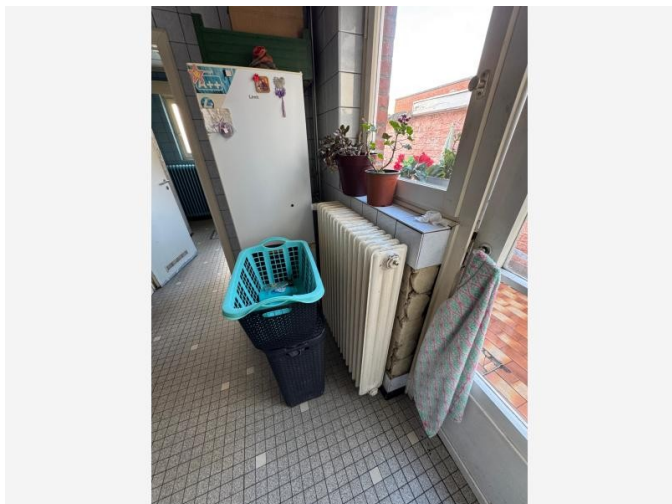
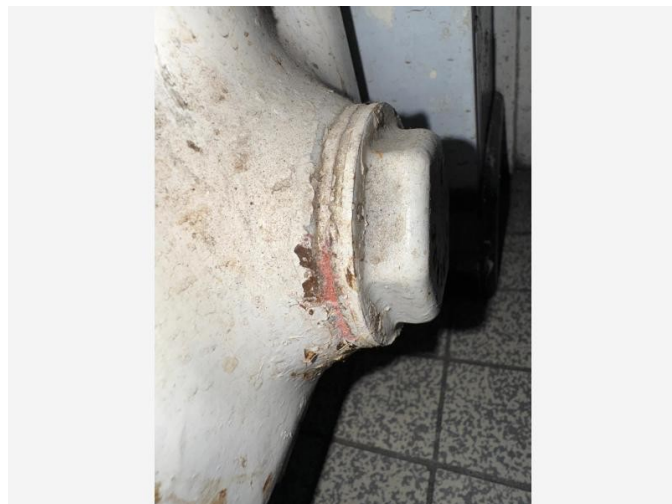
Verhoogd materiaalrisico en/of verhoogde kans op vezelvrijgave

Gebondenheid	Categorie 2: niet-hechtgebonden met matrix
Asbestsoort (vezeltype)	Alleen chrysotiel aanwezig
Asbestconcentratie	Hoog ($\geq 50\%$)
Afschermingsgraad van het gehele materiaal	Geheel of deels vrij aan binnenluchtstromen
Toestand van het materiaal	Licht beschadigd, licht verweerd. Intacte calciumsilicaatplaat of materiaal met categorie 3-gebondenheid

#	Type	Referentie	Resultaat
2.1	Puntmonster	PM06	Chrysotiel

Beschrijving	Pakking radiatoren
Omgeving	Binnen
Primaire drager	Ruimteverwarming
Asbestmateriaal	Pakking, dichting
Bindmiddel van asbestmateriaal	Karton - papier - viltachtig
Gebondenheid op basis van bindmiddel	Niet-hechtgebonden
Hoeveelheid (gewicht - aantal)	<ul style="list-style-type: none">• 0,50 kg - 1 stuk
Totaal gewicht	0,50 kg
Eenvoudig bereikbaar	Ja
Bevestigingswijze	<ul style="list-style-type: none">• Geklemd
Identificatiemethode	Een monstername door de asbestdeskundige met laboanalyse door een asbestlabo.
Destructieve handeling voor identificatie	Nee
Opmerking	De hoeveelheid is een zo nauwkeurig mogelijke opmeting. Hieraan kunnen evenwel geen rechten worden ontleend.

Verwijderen

- Verwijder dit asbestmateriaal zo snel mogelijk. Volg de toestand goed op.

- Eenvoudige handelingen: mag via doe-het-zelf of door werknemer(s) met opleidingsattest eenvoudige handelingen
Deze toepassing kan door een aannemer die over een opleidingsattest eenvoudige handelingen beschikt of door een particulier (doe-het-zelf), verwijderd worden indien er geen verhoogd risico op vrijgave van asbestvezels ontstaat en de toepassing voorafgaand wordt gefixeerd/bevochtigd; de individuele elementen zonder machinale werktuigen en zonder breken of gooien een voor een losgemaakt worden; en ten slotte dubbel en luchtdicht verpakt aangediend worden bij een categorie-I stortplaats, een geregistreerd asbestinzamelaar (www.ovam.vlaanderen.be/asbestafval-afvoeren) of via een erkende asbestverwijderaar (www.werk.belgie.be - Erkenningen).

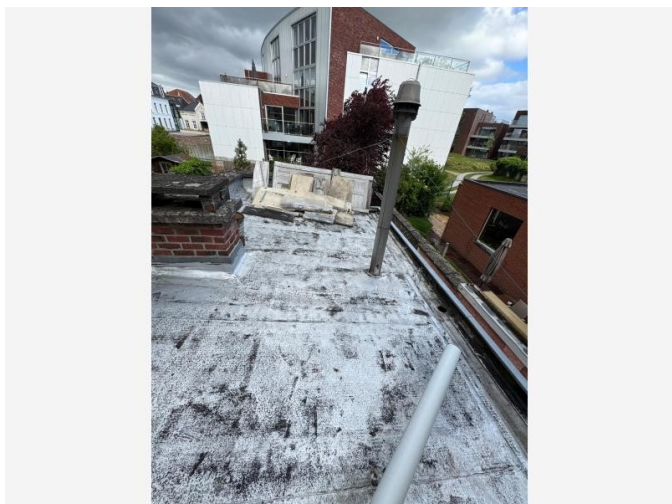
Situeringfoto

Tijdelijke beperking

Reden: Het te onderzoeken materiaal situeert zich hoger dan 3,50 m te rekenen vanaf een veilige ondergrond

Uitleg van de asbestdeskundige: De schouw bevat binnenin mogelijk een asbestcement rookgaskanaal. Laat dit onderzoeken bij eventuele werken.
