# Asbestinventarisatetest

Moldergem 1, 9630 Zwalm

Attestnummer : **20260430-000197.000**

Uitgegeven op : **30.04.2026**

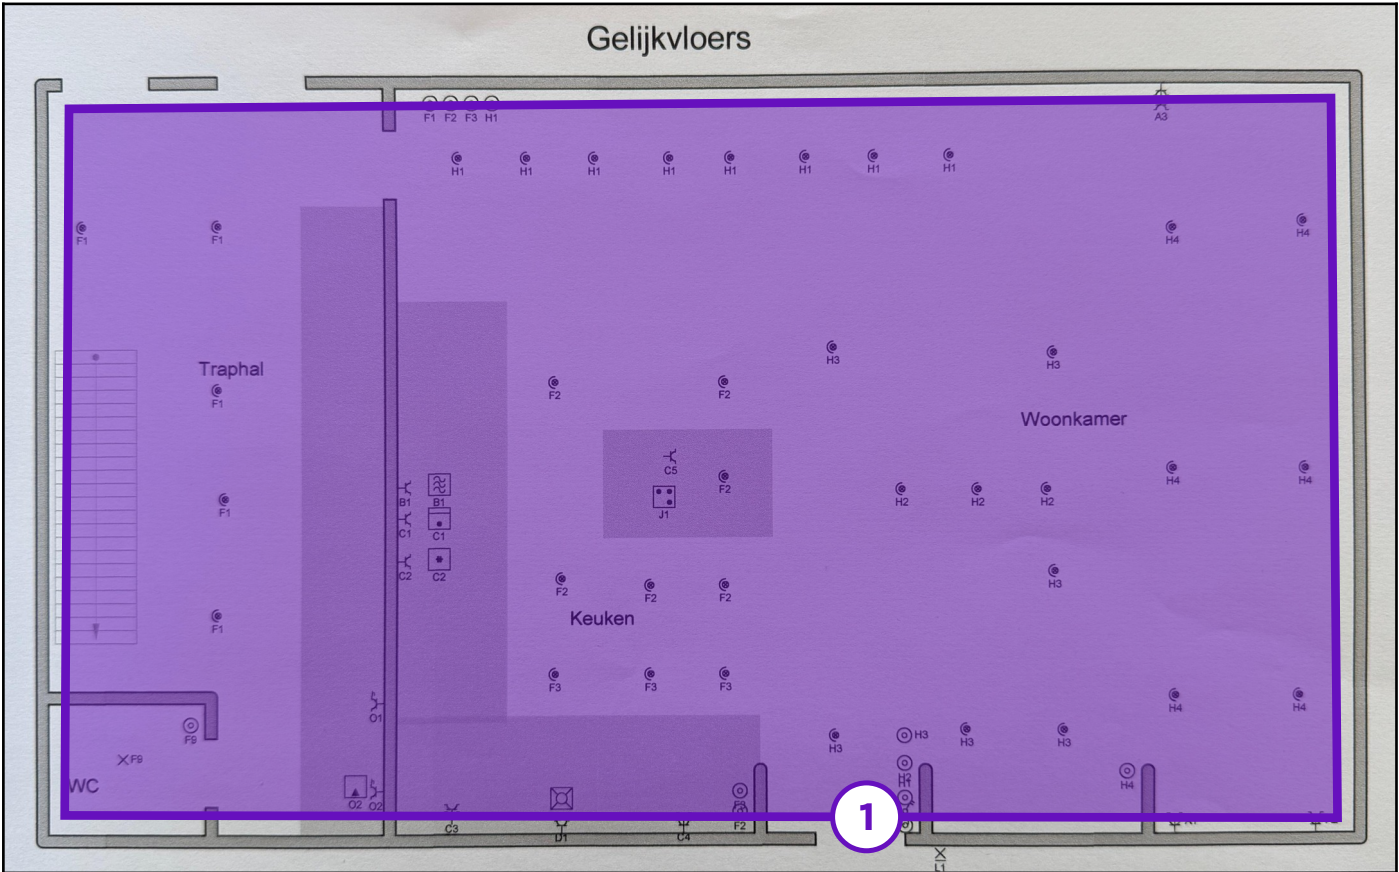
# Plan 1.1: Gelijkvloers

| Beschrijving | Type | Actie |
|---|---|---|
| 1. Plafonds uit niet asbestverdacht materiaal | Advies | - |

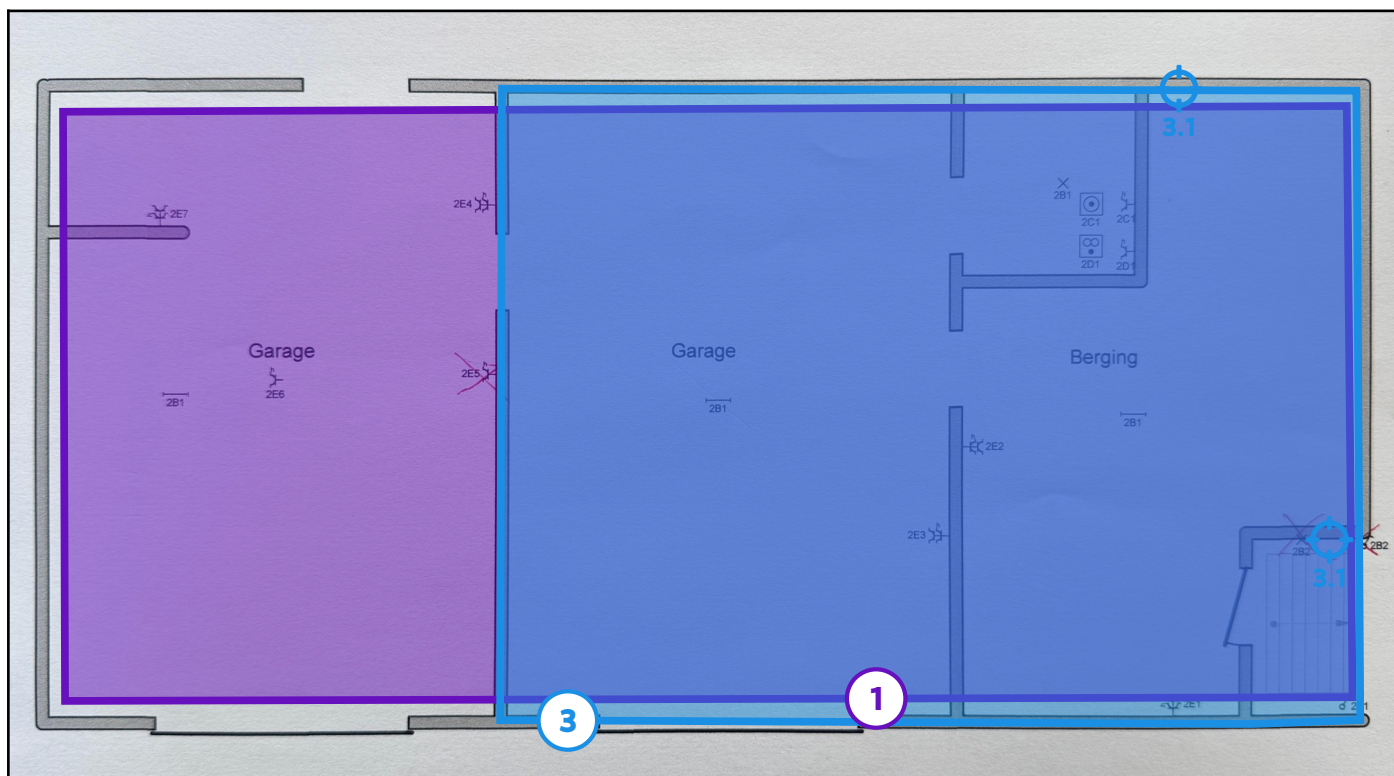
## Plan 1.2: Garage + berging

| Beschrijving | Type | Actie |
|---|---|---|
| 1. Plafonds uit niet asbestverdacht materiaal | Advies | - |
| 3. Pleisterwerk wanden | Geen asbest | - |
| 3.1 Code: SN01 | Mengmonster | - |

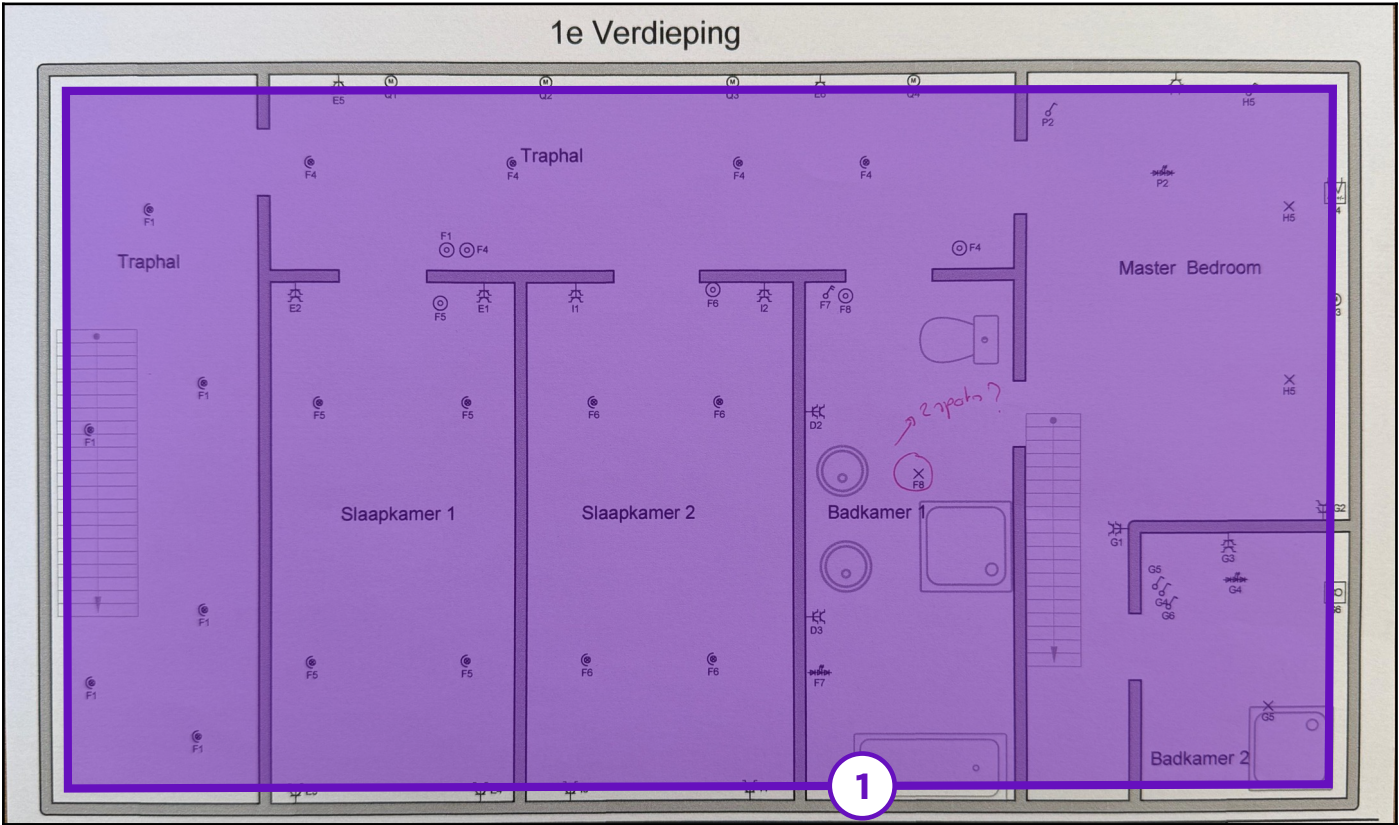
# Plan 1.3: Verdiep

| Beschrijving | Type | Actie |
|---|---|---|
| 1. Plafonds uit niet asbestverdacht materiaal | Advies | - |

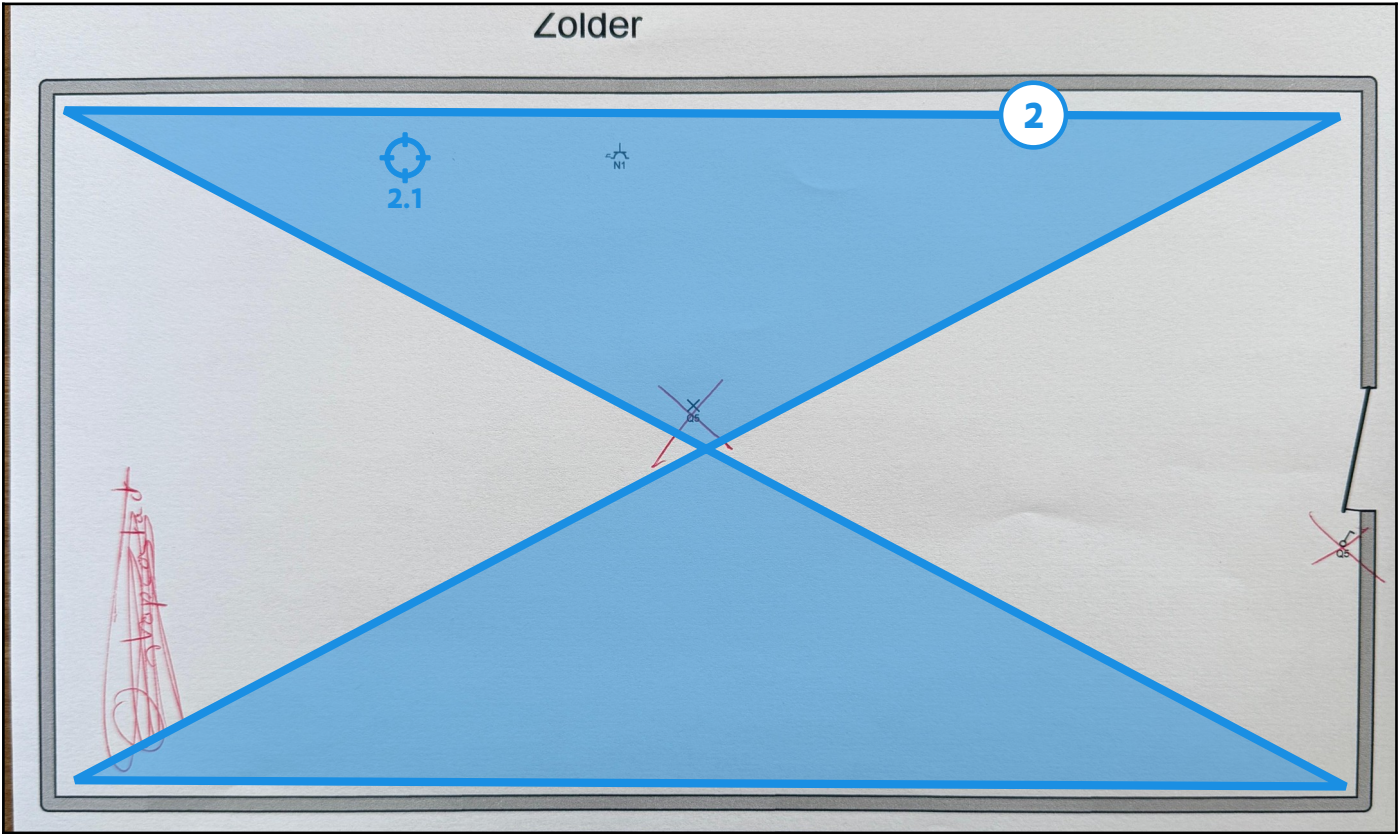
# Plan 1.4: Zolder

| Beschrijving | Type | Actie |
|---|---|---|
| 2. Onderdak (type Menuiserite) | Geen asbest | - |
| 2.1 Code: SN02 | Puntmonster | - |

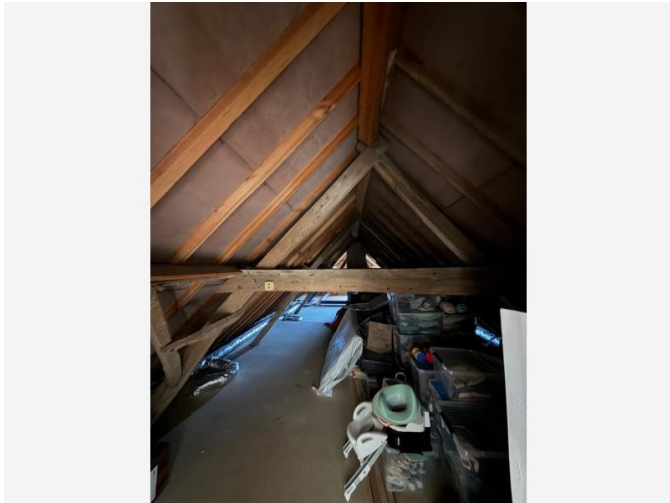
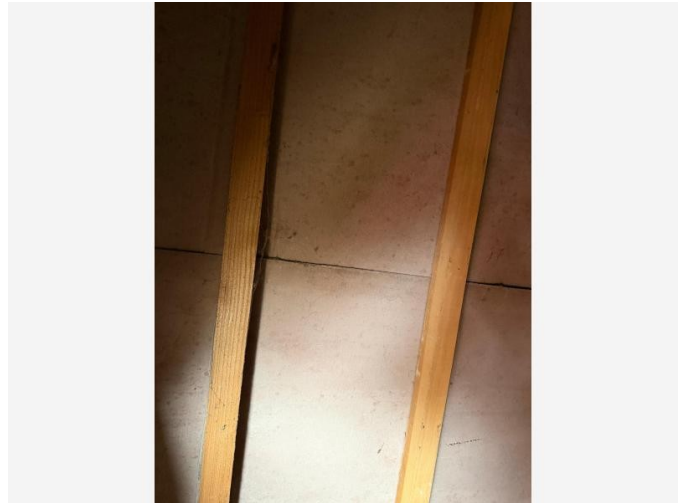
## Fiche 2: Onderdak (type Menuiserie)

Geen asbest

| # | Type | Referentie | Resultaat |
|---|---|---|---|
| 2.1 | Puntmonster | SN02 | Geen asbest |

| Beschrijving | Onderdak (type Menuiserite) |
| Bindmiddel van materiaal | Cement |
| Gebondenheid op basis van bindmiddel | Hecht |

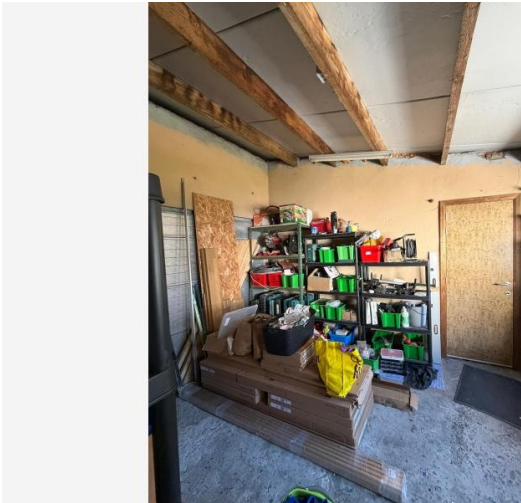
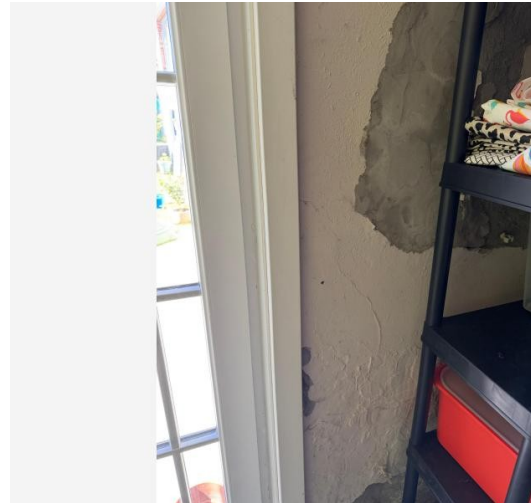
## Fiche 3: Pleisterwerk wanden

Geen asbest

| # | Type | Referentie | Resultaat |
|---|---|---|---|
| 3.1 | Mengmonster | SN01 | Geen asbest |

| Beschrijving | Pleisterwerk wanden |
| Bindmiddel van materiaal | Gips - kalk |
| Gebondenheid op basis van bindmiddel | Niet-hechtgebonden |

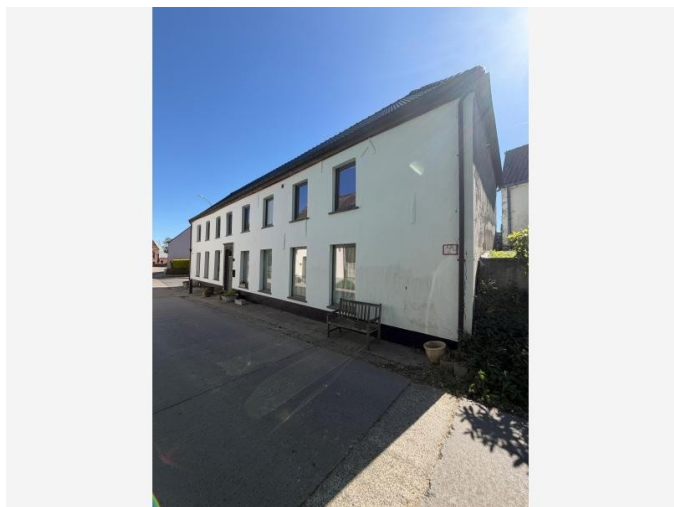
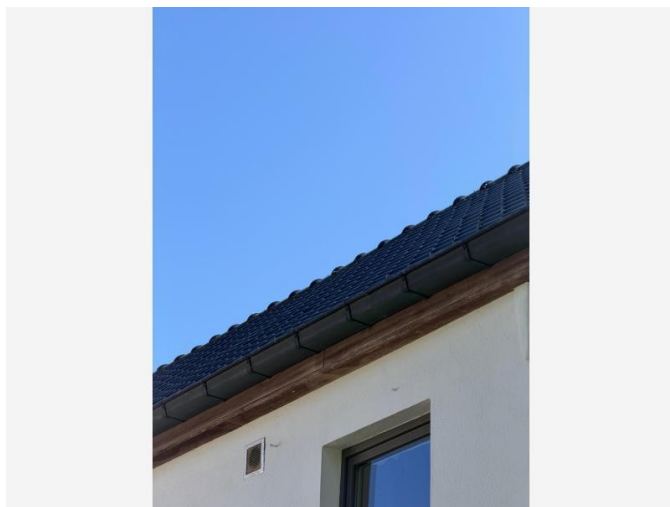
### Fiche 4: Dakbedekking

| Beschrijving | Notitie | Terug te vinden op plannen |
|---|---|---|
| Fiche 4: Dakbedekking | Bestaat uit pannen, niet verdacht | Plan 1.5: Woning plan bovenaanzicht |
