# Asbestinventarisatetest

Bloemenhof 47, 9700 Oudenaarde

Attestnummer : 20260408-000166.000

Uitgegeven op : 08.04.2026

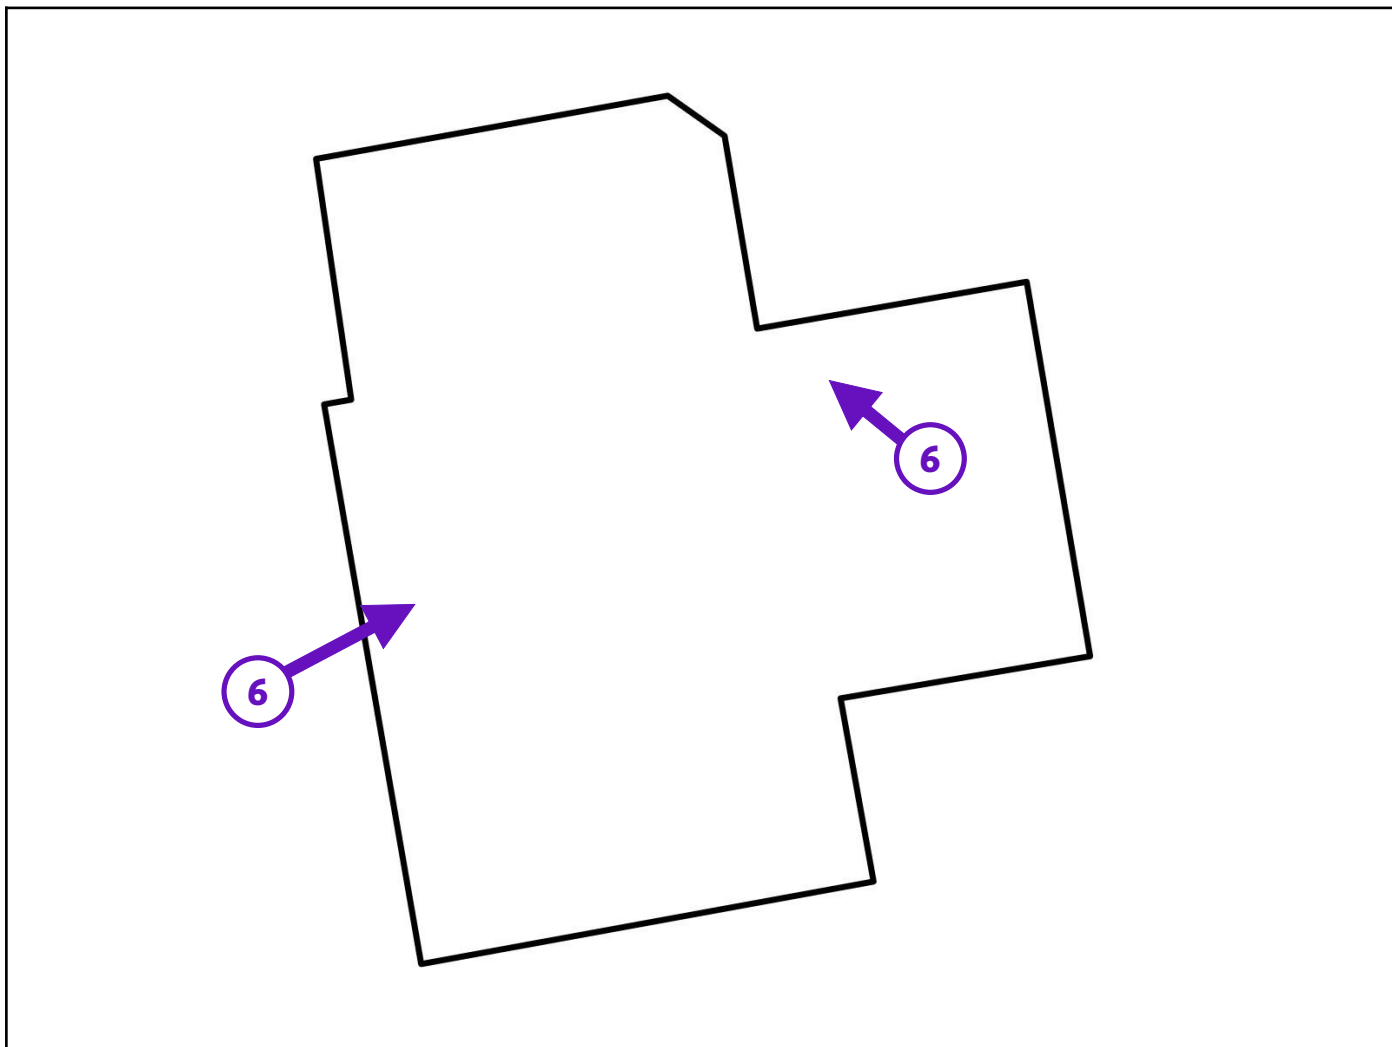
## Plan 1.1: Hoofdgebouw plan

Beschrijving	Type	Actie
6. Schouw	Beperking	-

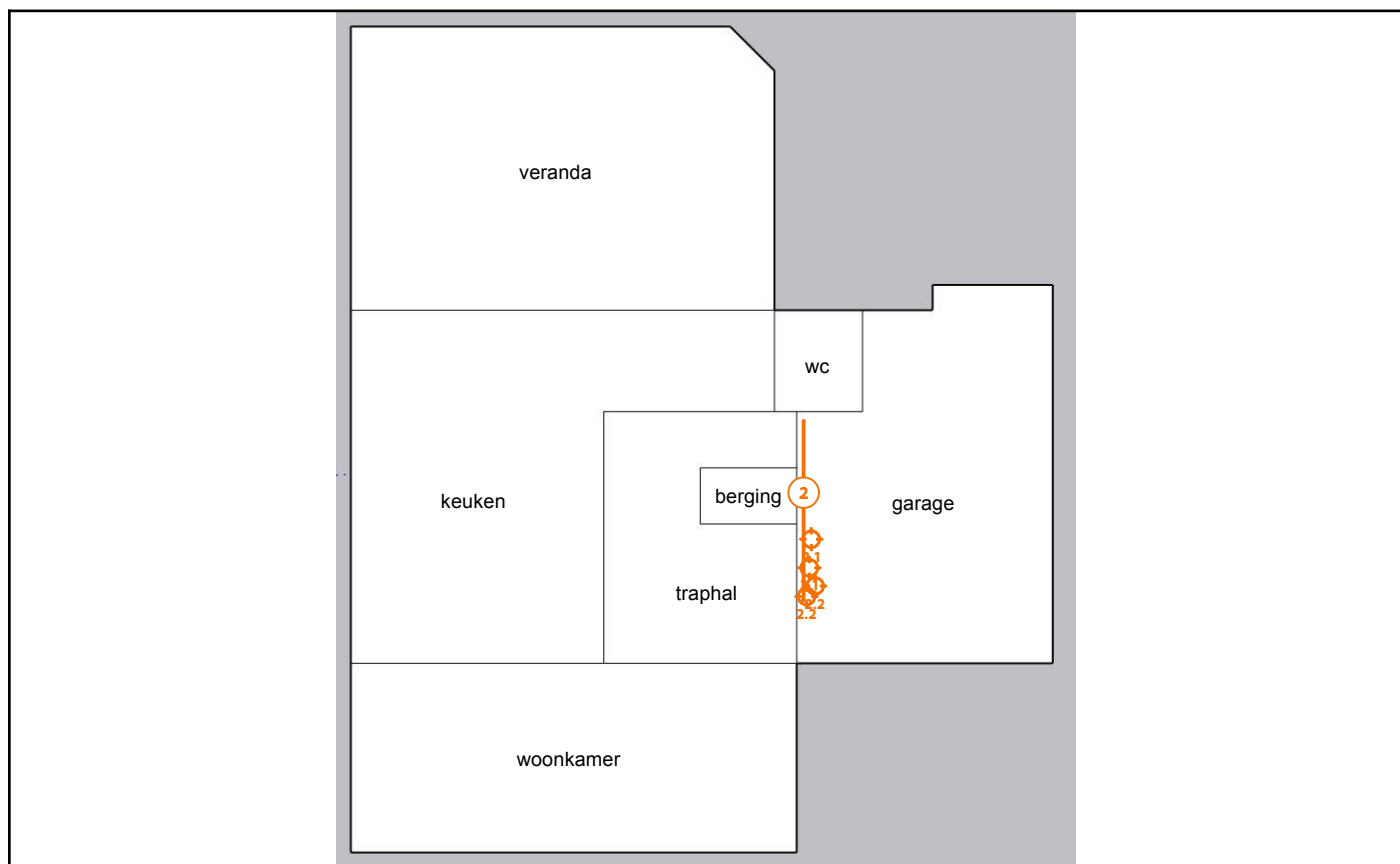
## Plan 1.2: V0

Beschrijving	Type	Actie
2. Leidingisolatie	Asbestmateriaal	<a href="#">Verwijderen</a>
2.1 Code: MM04	Mengmonster	-
2.2 Code: MM05	Mengmonster	-

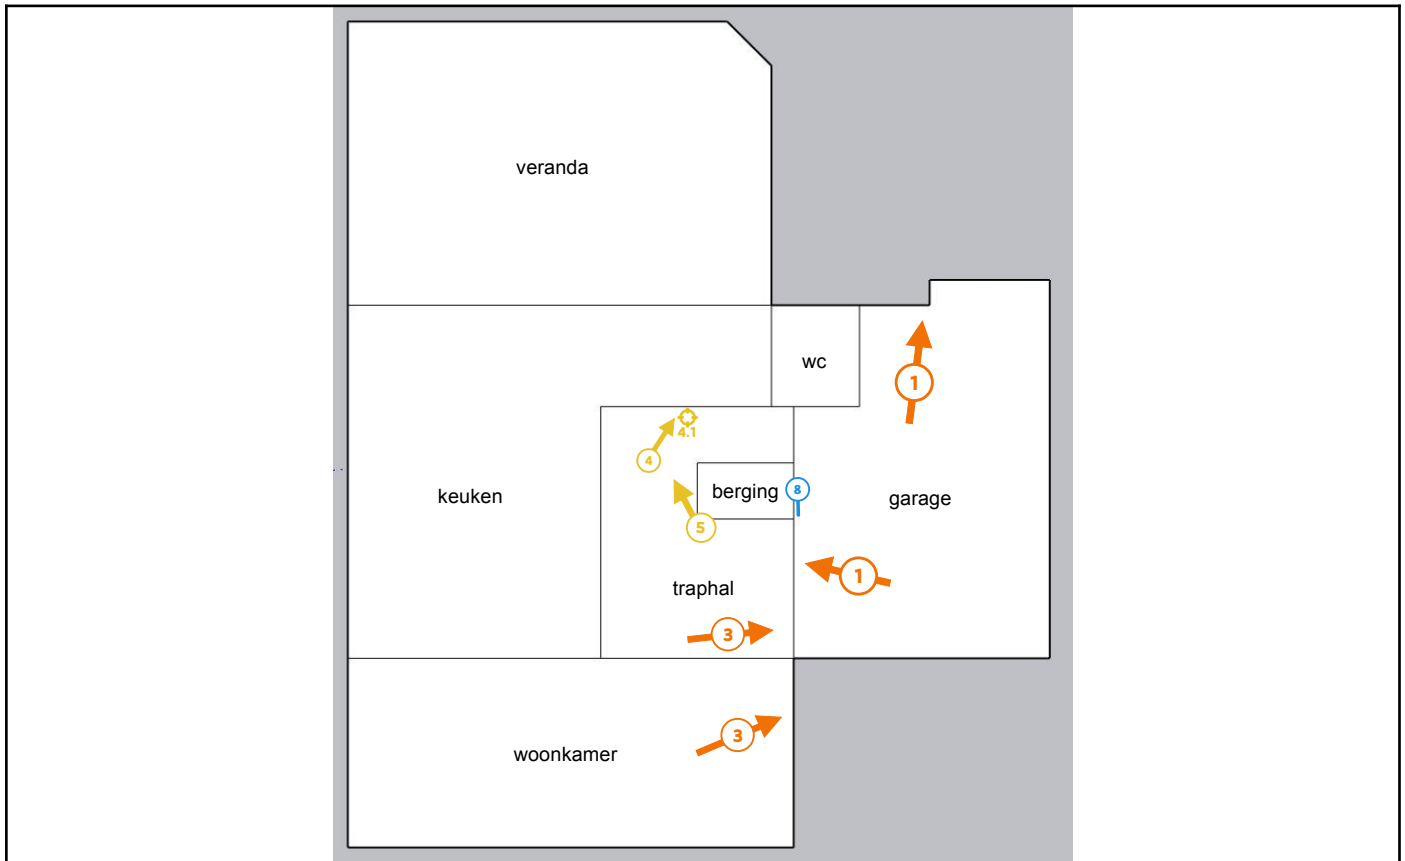
## Plan 1.3: V0

Beschrijving	Type	Actie
1. Bakeliet	Asbestmateriaal	Verwijderen
3. Pakking radiatoren	Asbestmateriaal	Verwijderen
4. Vensterbank type massal	Asbestmateriaal	Zorgvuldig beheren
4.1 Code: PM03	Puntmonster	-
5. Dorpels type massal	Asbestmateriaal	Zorgvuldig beheren
8. Cementering binnen	Geen asbest	-

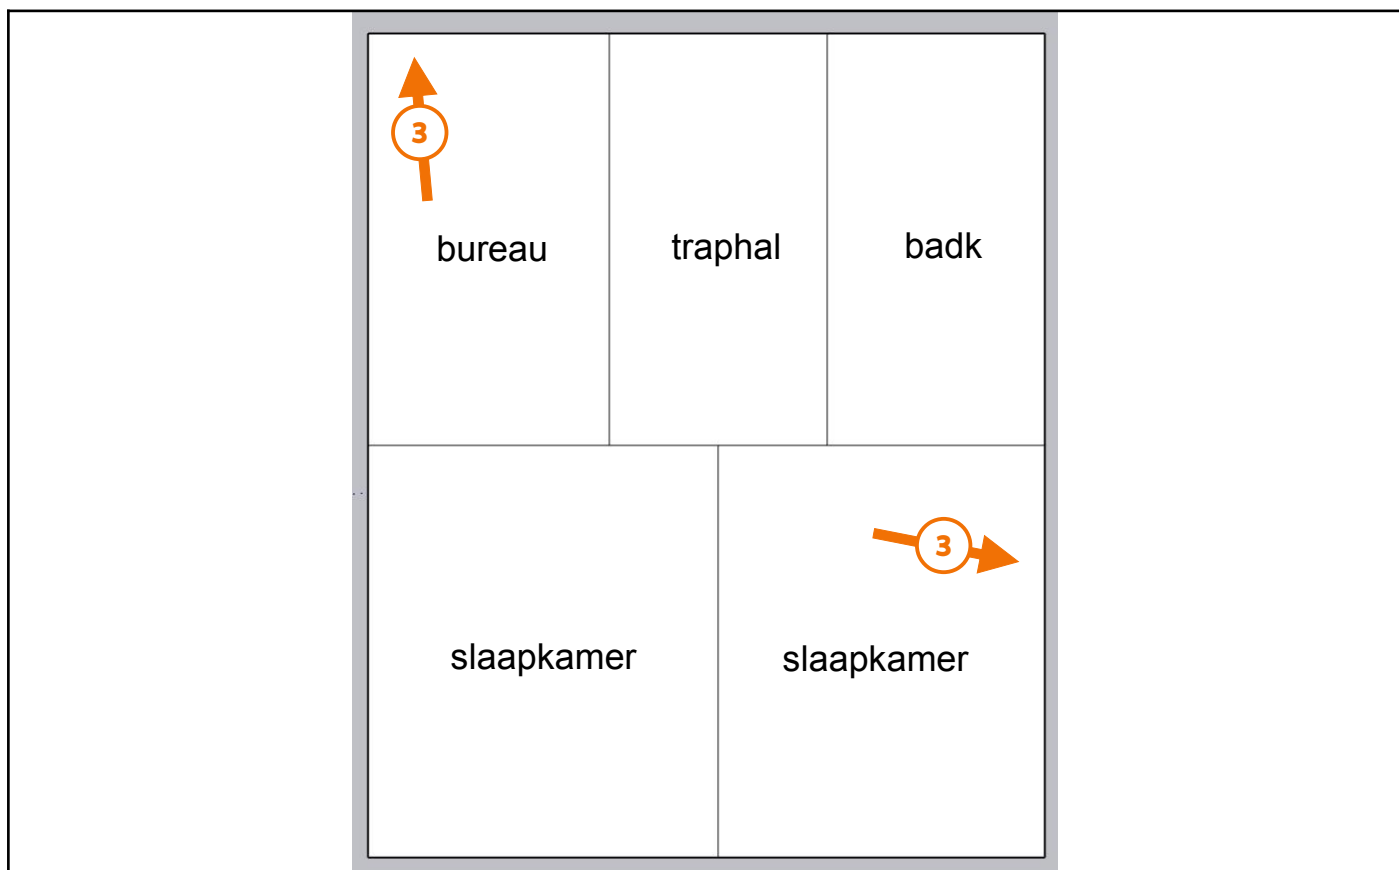
## Plan 1.5: V1

Beschrijving	Type	Actie
3. Pakking radiatoren	Asbestmateriaal	<a href="#">Verwijderen</a>

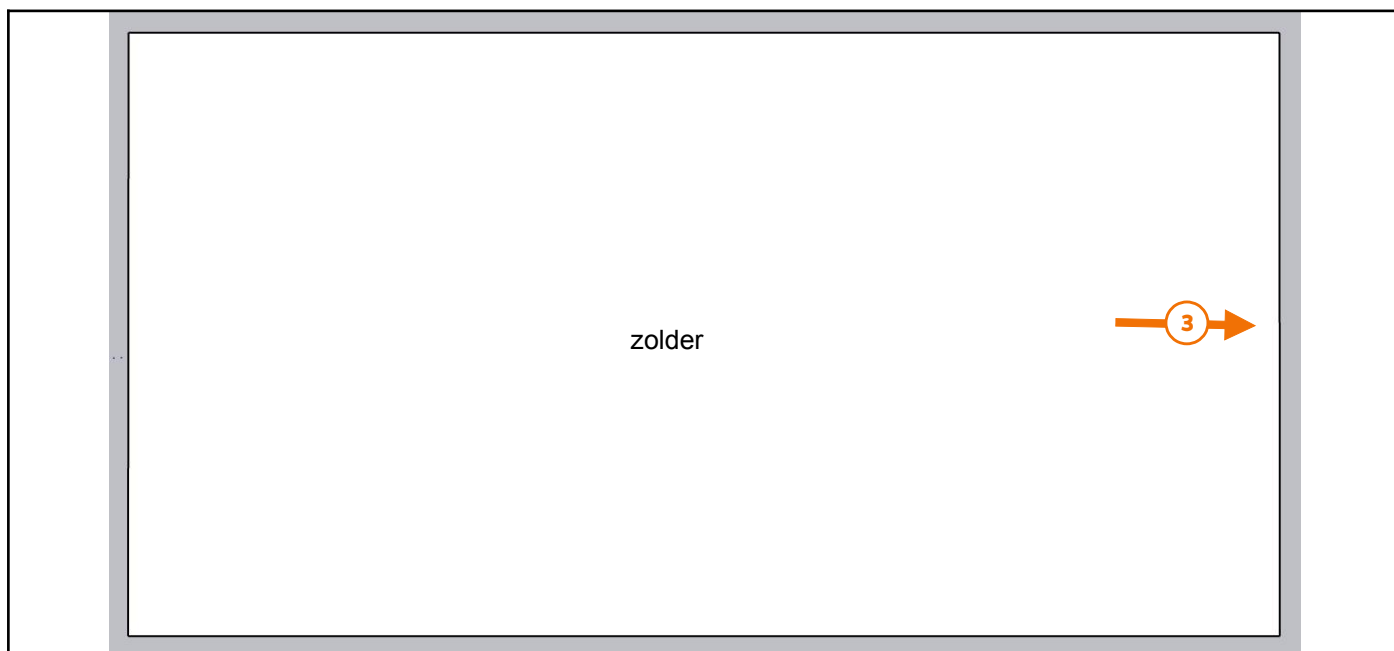
## Plan 1.6: V2

Beschrijving	Type	Actie
3. Pakking radiatoren	Asbestmateriaal	Verwijderen

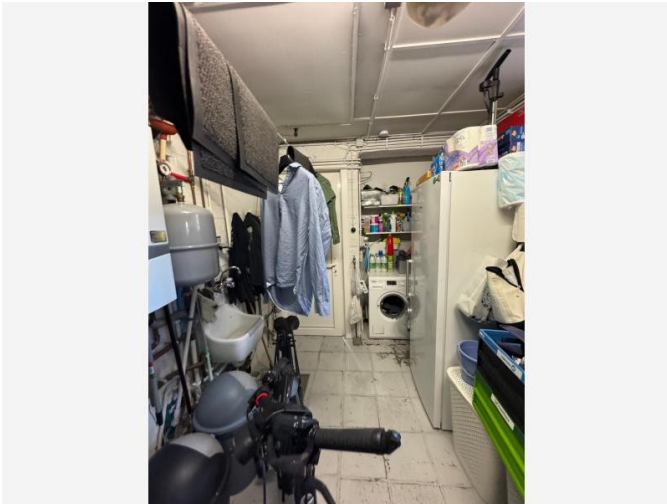
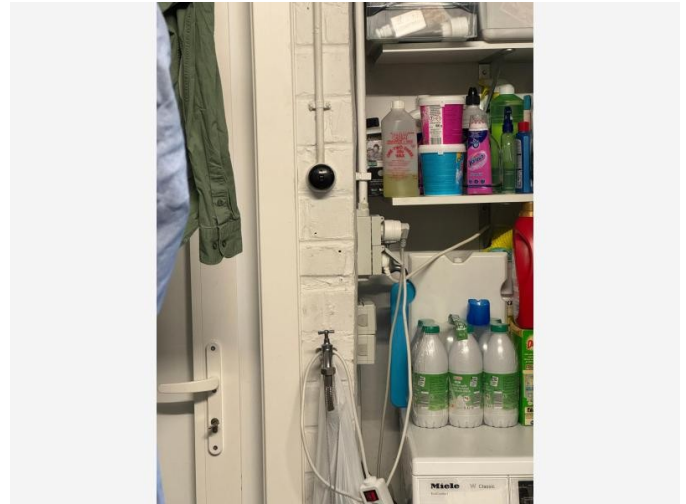
Eindbeoordeling materiaalrisico

Verhoogd materiaalrisico en/of verhoogde kans op vezelvrijgave

<b>Gebondenheid</b>	Categorie 1: hechtgebonden in oorsprong
<b>Asbestsoort (vezeltype)</b>	Crocidoliet aanwezig
<b>Asbestconcentratie</b>	Laag (< 50%)
<b>Afschermingsgraad van het gehele materiaal</b>	Geheel of deels vrij aan de binnenlucht, maar geen contact met binnenluchtstromen
<b>Toestand van het materiaal</b>	Licht beschadigd, licht verweerd. Intacte calciumsilicaatplaat of materiaal met categorie 3-gebondenheid

Beschrijving	Bakeliet
Omgeving	Binnen
Primaire drager	Communicatie en elektrische infrastructuur en uitrusting
Asbestmateriaal	Plaat, paneel, tablet - Type Bakeliet
Bindmiddel van asbestmateriaal	Kunststof of -hars
Gebondenheid op basis van bindmiddel	Hecht
Hoeveelheid (oppervlakte - dikte - aantal)	• 0,10 m <sup>2</sup> - 1,00 cm - 1 stuk
Totaal volume	0,001 m <sup>3</sup>
Eenvoudig bereikbaar	Ja
Bevestigingswijze	• Geschroefd
Identificatiemethode	De asbestdeskundige beoordeelt het materiaal als asbestverdacht en dus asbesthoudend, en dit zonder monstername.  Motivatie: De monstername brengt andere schade aan dan schade die inherent is aan de monstername.
Destructieve handeling voor identificatie	Nee
Opmerking	De hoeveelheid is een zo nauwkeurig mogelijke opmeting. Hieraan kunnen evenwel geen rechten worden ontleend.

Verwijderen

- Zorg voor een veilig beheer. Vermijd het beschadigen van het asbestmateriaal. Controleer de toestand jaarlijks op wijzigingen.
- Voer bijkomende staalname(s) uit.

- Eenvoudige handelingen: mag via doe-het-zelf of door werknemer(s) met opleidingsattest eenvoudige handelingen  
Deze toepassing kan door een aannemer die over een opleidingsattest eenvoudige handelingen beschikt of door een particulier (doe-het-zelf), verwijderd worden indien er geen verhoogd risico op vrijgave van asbestvezels ontstaat en de toepassing voorafgaand wordt gefixeerd/bevochtigd; de individuele elementen zonder machinale werktuigen en zonder breken of gooien een voor een losgemaakt worden; en ten slotte in gesloten verpakking weggevoerd worden naar een erkend afvalpunt (recyclagepark).

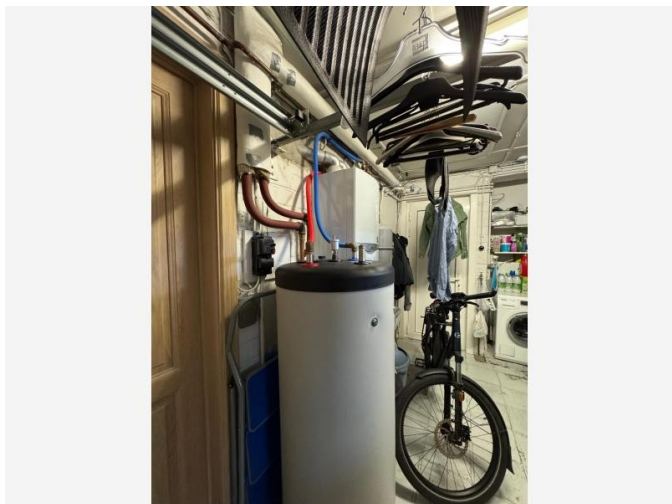
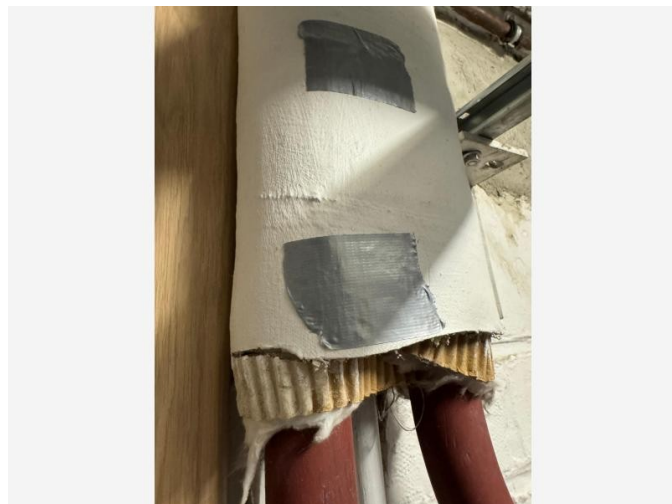
Eindbeoordeling materiaalrisico	Laag materiaalrisico en/of verlaagde kans op vezelvrijgave
---------------------------------	--

Gebondenheid	Categorie 2: niet-hechtgebonden met matrix
Asbestsoort (vezeltype)	Amfibool aanwezig, uitgezonderd crocidoliet
Asbestconcentratie	Hoog ( $\geq 50\%$ )
Afschermingsgraad van het gehele materiaal	Alleen randen, niet afgeschermd, maar geen contact met binnenluchtstromen
Toestand van het materiaal	Licht beschadigd, licht verweerd. Intacte calciumsilicaatplaat of materiaal met categorie 3-gebondenheid

#	Type	Referentie	Resultaat
2.1	Mengmonster	MM04	Amosiet
2.2	Mengmonster	MM05	Amosiet

Beschrijving	Leidingisolatie
Omgeving	Binnen
Primaire drager	HVAC infrastructuur en uitrusting
Asbestmateriaal	In-situ afwerkingslagen - Thermische isolatie
Bindmiddel van asbestmateriaal	Gips - kalk
Gebondenheid op basis van bindmiddel	Niet-hechtgebonden
Hoeveelheid (lengte - omtrek - dikte - aantal)	<ul style="list-style-type: none"><li>• 4,00 m - 40,00 cm - 1,00 cm - 1 stuk</li></ul>
Totaal volume	0,016 m <sup>3</sup>
Eenvoudig bereikbaar	Ja
Bevestigingswijze	<ul style="list-style-type: none"><li>• Verlijmd, ingegoten, versmeerd</li></ul>
Identificatiemethode	Een monstername door de asbestdeskundige met laboanalyse door een asbestlabo.
Destructieve handeling voor identificatie	Nee
Opmerking	De hoeveelheid is een zo nauwkeurig mogelijke opmeting. Hieraan kunnen evenwel geen rechten worden ontleend. Rechte stukken en bochten worden waar mogelijk apart bemonsterd.

Verwijderen

- Verwijder dit asbestmateriaal zo snel mogelijk. Volg de toestand goed op.

- Hermetische zone (erkend asbestverwijderaer)  
Deze toepassing kan enkel door een erkende asbestverwijderaer via de methodiek van hermetische zone verwijderd worden omdat verwijdering via de methodiek van eenvoudige handelingen en/of couveusezakmethode niet mogelijk is; en er automatisch een verhoogd risico op vrijgave van asbestvezels (max. concentratie 0,01 vezels/cm - CODEX Art. VI.3-54) ontstaat. (Bron: CODEX - Art. VI.3-61.- par 1.)

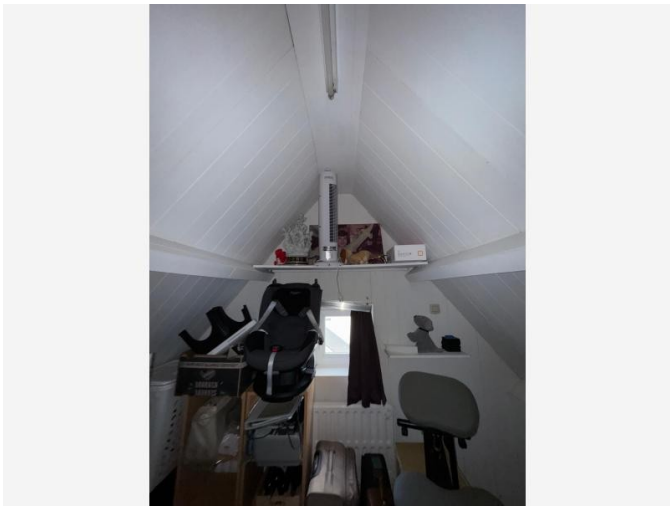
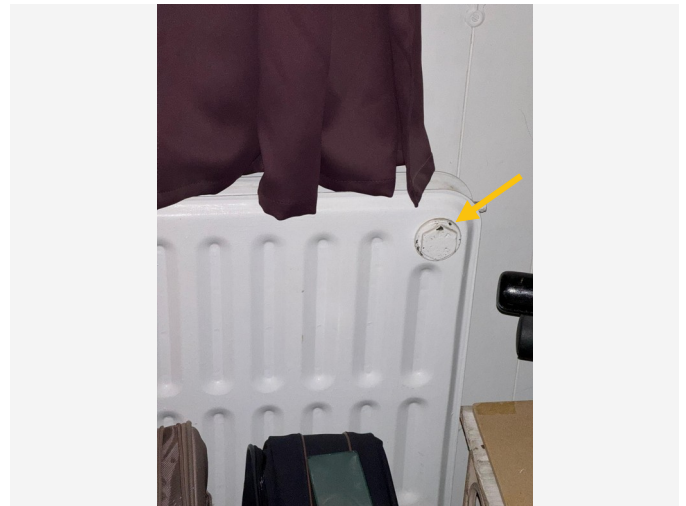
Eindbeoordeling materiaalrisico

Verhoogd materiaalrisico en/of verhoogde kans op vezelvrijgave

<b>Gebondenheid</b>	Categorie 2: niet-hechtgebonden met matrix
<b>Asbestsoort (vezeltype)</b>	Alleen chrysotiel aanwezig
<b>Asbestconcentratie</b>	Hoog ( $\geq 50\%$ )
<b>Afschermingsgraad van het gehele materiaal</b>	Geheel of deels vrij aan binnenluchtstromen
<b>Toestand van het materiaal</b>	Onbeschadigd, niet verweerd

<b>Beschrijving</b>	Pakking radiatoren
<b>Omgeving</b>	Binnen
<b>Primaire drager</b>	Ruimteverwarming
<b>Asbestmateriaal</b>	Pakking, dichting
<b>Bindmiddel van asbestmateriaal</b>	Karton - papier - viltachtig
<b>Gebondenheid op basis van bindmiddel</b>	Niet-hechtgebonden
<b>Hoeveelheid (gewicht - aantal)</b>	<ul style="list-style-type: none"><li>• 0,10 kg - 30 stuks</li></ul>
<b>Totaal gewicht</b>	3,00 kg
<b>Eenvoudig bereikbaar</b>	Ja
<b>Bevestigingswijze</b>	<ul style="list-style-type: none"><li>• Geklemd</li></ul>
<b>Identificatiemethode</b>	<p>De asbestdeskundige beoordeelt het materiaal als asbestverdacht en dus asbesthoudend, en dit zonder monstername.</p> <p>Motivatie: De monstername brengt andere schade aan dan schade die inherent is aan de monstername.</p>
<b>Destructieve handeling voor identificatie</b>	Nee
<b>Opmerking</b>	<p>De hoeveelheid is een zo nauwkeurig mogelijke opmeting. Hieraan kunnen evenwel geen rechten worden ontleend.</p> <p>De pakking bevindt zich tussen de radiatorknop en de radiator.</p>

Verwijderen

- Verwijder dit asbestmateriaal zo snel mogelijk. Volg de toestand goed op.

- Eenvoudige handelingen: mag via doe-het-zelf of door werknemer(s) met opleidingsattest eenvoudige handelingen  
Deze toepassing kan door een aannemer die over een opleidingsattest eenvoudige handelingen beschikt of door een particulier (doe-het-zelf), verwijderd worden indien er geen verhoogd risico op vrijgave van asbestvezels ontstaat en de toepassing voorafgaand wordt gefixeerd/bevochtigd; de individuele elementen zonder machinale werktuigen en zonder breken of gooien een voor een losgemaakt worden; en ten slotte dubbel en luchtdicht verpakt aangediend worden bij een categorie-I stortplaats, een geregistreerd asbestinzamelaar ([www.ovam.vlaanderen.be/asbestafval-afvoeren](http://www.ovam.vlaanderen.be/asbestafval-afvoeren)) of via een erkende asbestverwijderaar ([www.werk.belgie.be](http://www.werk.belgie.be) - Erkenningen).

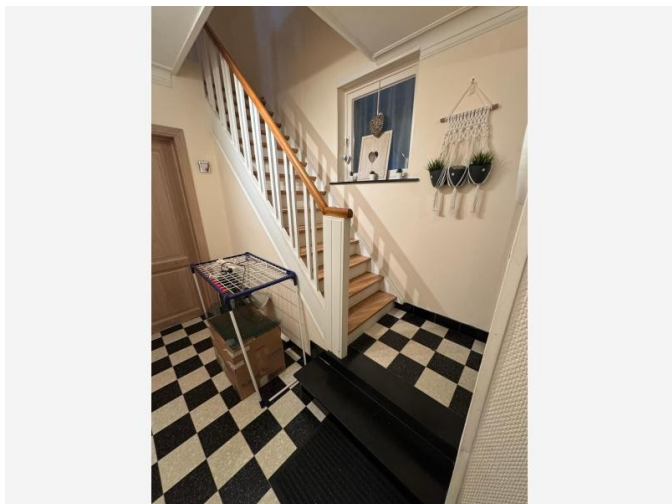
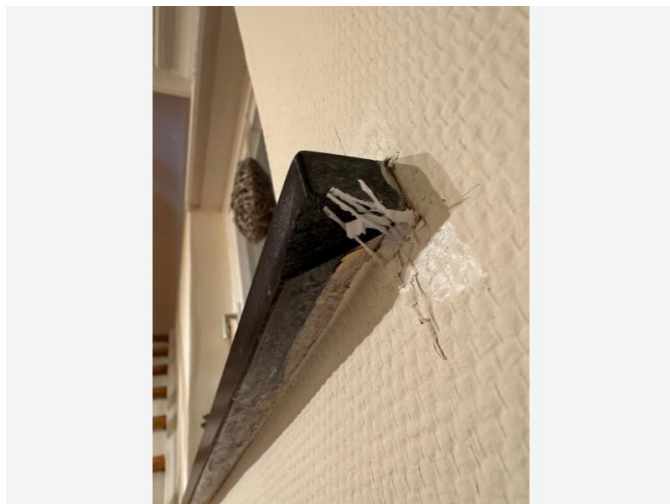
Eindbeoordeling materiaalrisico

Laag materiaalrisico en/of verlaagde kans op vezelvrijgave

Gebondenheid	Categorie 1: hechtgebonden in oorsprong
Asbestsoort (vezeltype)	Alleen chrysotiel aanwezig
Asbestconcentratie	Laag (< 50%)
Afschermingsgraad van het gehele materiaal	Geheel of deels vrij aan de binnenlucht, maar geen contact met binnenluchtstromen
Toestand van het materiaal	Licht beschadigd, licht verweerd. Intacte calciumsilicaatplaat of materiaal met categorie 3-gebondenheid

#	Type	Referentie	Resultaat
4.1	Puntmonster	PM03	Chrysotiel

<b>Beschrijving</b>	Vensterbank type massal
<b>Omgeving</b>	Binnen
<b>Primaire drager</b>	Wandopening verticaal (raam, deur, ...)
<b>Asbestmateriaal</b>	Plaat, paneel, tablet - Type Massal
<b>Bindmiddel van asbestmateriaal</b>	Cement
<b>Gebondenheid op basis van bindmiddel</b>	Hecht
<b>Hoeveelheid (oppervlakte - dikte - aantal)</b>	<ul style="list-style-type: none"><li>• 0,20 m<sup>2</sup> - 2,00 cm - 1 stuk</li></ul>
<b>Totaal volume</b>	0,004 m <sup>3</sup>
<b>Eenvoudig bereikbaar</b>	Ja
<b>Bevestigingswijze</b>	<ul style="list-style-type: none"><li>• Verlijmd, ingegoten, versmeerd</li></ul>
<b>Identificatiemethode</b>	Een monstername door de asbestdeskundige met laboanalyse door een asbestlabo.
<b>Destructieve handeling voor identificatie</b>	Nee
<b>Opmerking</b>	De hoeveelheid is een zo nauwkeurig mogelijke opmeting. Hieraan kunnen evenwel geen rechten worden ontleend.

Zorgvuldig beheren

- Zorg voor een veilig beheer. Vermijd het beschadigen van het asbestmateriaal. Controleer de toestand jaarlijks op wijzigingen.

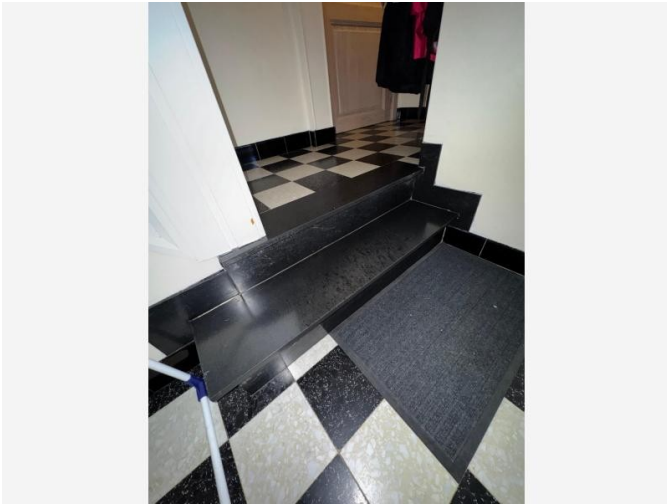
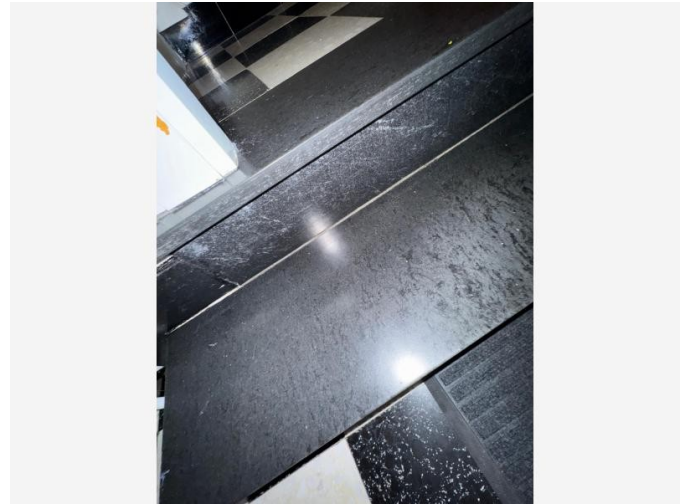
Eindbeoordeling materiaalrisico

Laag materiaalrisico en/of verlaagde kans op vezelvrijgave

<b>Gebondenheid</b>	Categorie 1: hechtgebonden in oorsprong
<b>Asbestsoort (vezeltype)</b>	Alleen chrysotiel aanwezig
<b>Asbestconcentratie</b>	Laag (< 50%)
<b>Afschermingsgraad van het gehele materiaal</b>	Geheel of deels vrij aan de binnenlucht, maar geen contact met binnenluchtstromen
<b>Toestand van het materiaal</b>	Licht beschadigd, licht verweerd. Intacte calciumsilicaatplaat of materiaal met categorie 3-gebondenheid

Beschrijving	Dorpels type massal
Omgeving	Binnen
Primaire drager	Vloer
Asbestmateriaal	Plaat, paneel, tablet - Type Massal
Bindmiddel van asbestmateriaal	Cement
Gebondenheid op basis van bindmiddel	Hecht
Hoeveelheid (oppervlakte - dikte - aantal)	• 0,20 m <sup>2</sup> - 2,00 cm - 1 stuk
Totaal volume	0,004 m <sup>3</sup>
Eenvoudig bereikbaar	Ja
Bevestigingswijze	• Verlijmd, ingegoten, versmeerd
Identificatiemethode	De asbestdeskundige gebruikt een bestaande laboanalyse als bewijsdocument met bevestiging door vaststelling en expertise.
Destructieve handeling voor identificatie	Nee
Opmerking	<p>De hoeveelheid is een zo nauwkeurig mogelijke opmeting. Hieraan kunnen evenwel geen rechten worden ontleend.</p> <p>De dorpels zijn identiek aan de vensterbank waarvan monsternamen uitgevoerd werden.</p> <p>De vensterbank is asbesthoudend.</p>

Zorgvuldig beheren

- Zorg voor een veilig beheer. Vermijd het beschadigen van het asbestmateriaal. Controleer de toestand jaarlijks op wijzigingen.

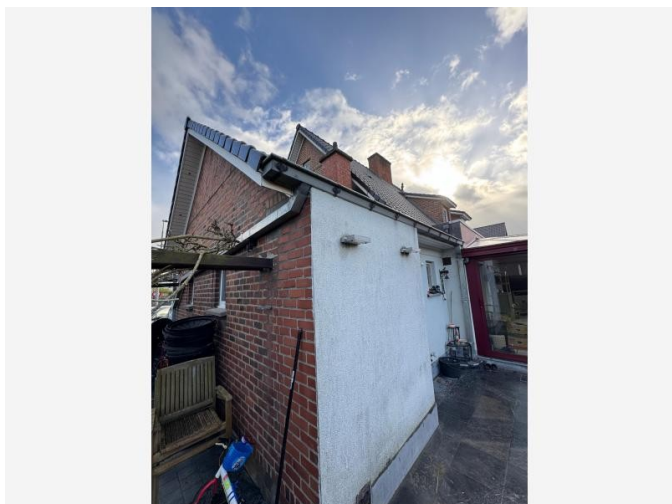
*Situeringfoto*

### Tijdelijke beperking

**Reden:** Het te onderzoeken materiaal situeert zich hoger dan 3,50 m te rekenen vanaf een veilige ondergrond
