Asbestinventarisatetest

Hogerlucht 80, 9600 Ronse

Attestnummer : 20251023-000053.000

Uitgegeven op : 23.10.2025

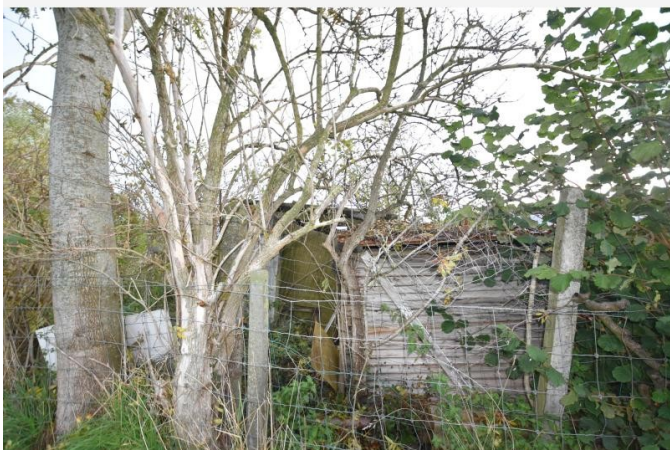
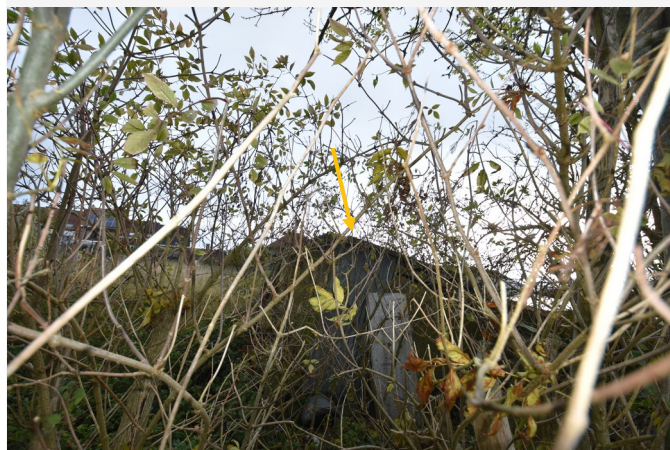
Eindbeoordeling materiaalrisico	Hoog materiaalrisico en/of hoge kans op vezelvrijgave
Opmerking	Mos aanwezig. Ook waarneembaar aan binnenzijde.

Gebondenheid	Categorie 1: hechtgebonden in oorsprong
Asbestsoort (vezeltype)	Crocidoliet aanwezig
Asbestconcentratie	Laag (< 50%)
Afschermingsgraad van het gehele materiaal	Geheel of deels (ook) vrij aan de binnenlucht
Toestand van het materiaal	Matig beschadigd, matig verweerd

Beschrijving	Golfplaten - Dak Tuinberging 2
Omgeving	Grenst aan binnen- en buitenlucht
Primaire drager	Schuin dak
Asbestmateriaal	Dak- en gevelbekleding - Golfplaat
Bindmiddel van asbestmateriaal	Cement
Gebondenheid op basis van bindmiddel	Hecht
Hoeveelheid (oppervlakte - aantal)	<ul style="list-style-type: none">• 25,00 m² - 1 stuk
Totale oppervlakte	25,00 m ²
Eenvoudig bereikbaar	Ja
Bevestigingswijze	<ul style="list-style-type: none">• Geklemd• Geschroefd
Identificatiemethode	Vaststelling zonder monsternamen
Destructieve handeling voor identificatie	Nee

Dringend verwijderen

- Scherm in afwachting van verwijdering het asbestmateriaal af van luchtstromingen en verstoring: bijvoorbeeld door het te verpakken, te fixeren, af te dekken, signalisatie - afbakening aan te brengen, ...
- Verwijder dit asbestmateriaal zo snel mogelijk. Volg de toestand goed op.
- Hemelwater dat afspoelt van asbestcement daken of gevels kan asbestdeeltjes bevatten. Gebruik het enkel voor gesloten circuits (bv. spoelen toiletten). Reinig na het vervangen van het dak of de gevel de dakgoten en regenwaterput of -ton om asbesthoudend sediment of slib te verwijderen

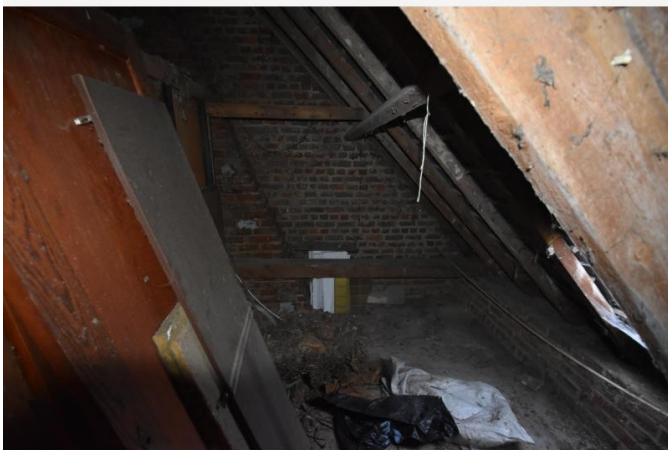
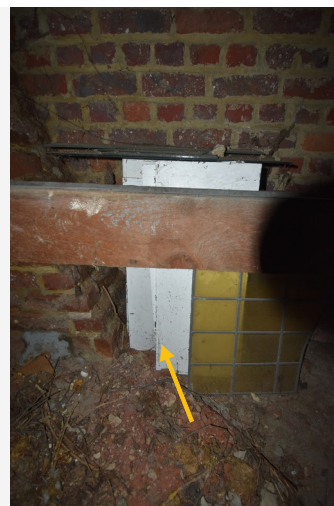
Beschrijving	Platen - Afval (Zolder)
Type afvalstof	Betreft stock-voorraad of gedemonteerde asbestmaterialen
Aanwezige resten	Geen resten aanwezig
Omgeving	Binnen
Primaire drager	Onderdelen - stock
Asbestmaterialen	<ul style="list-style-type: none">• Bak, reservoir, kuip, bloembak
Bindmiddel van asbestmateriaal	Cement
Gebondenheid op basis van bindmiddel	Hecht
Hoeveelheid (gewicht - aantal)	<ul style="list-style-type: none">• 20,00 kg - 1 stuk
Totaal gewicht	20,00 kg
Eenvoudig bereikbaar	Ja
Identificatiemethode	Vaststelling zonder monstername
Opmerking

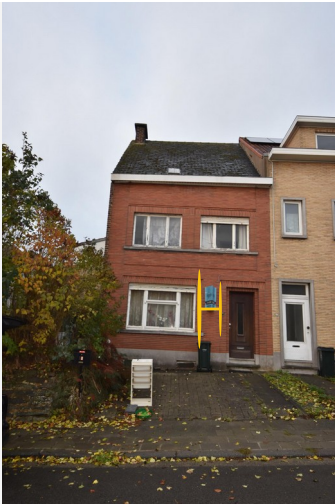
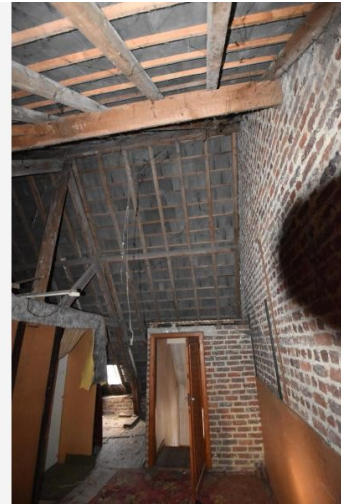
Beschrijving	Leien - Dak woning
Omgeving	Grenst aan binnen- en buitenlucht
Primaire drager	Schuin dak
Asbestmateriaal	Dak- en gevelbekleding - Lei, shingle
Bindmiddel van asbestmateriaal	Cement
Gebondenheid op basis van bindmiddel	Hecht
Hoeveelheid (oppervlakte - aantal)	<ul style="list-style-type: none">• 65,00 m² - 1 stuk
Totale oppervlakte	65,00 m ²
Eenvoudig bereikbaar	Ja
Bevestigingswijze	<ul style="list-style-type: none">• Geklemd• Genageld, geniet
Identificatiemethode	Vaststelling zonder monsternamen
Destructieve handeling voor identificatie	Nee

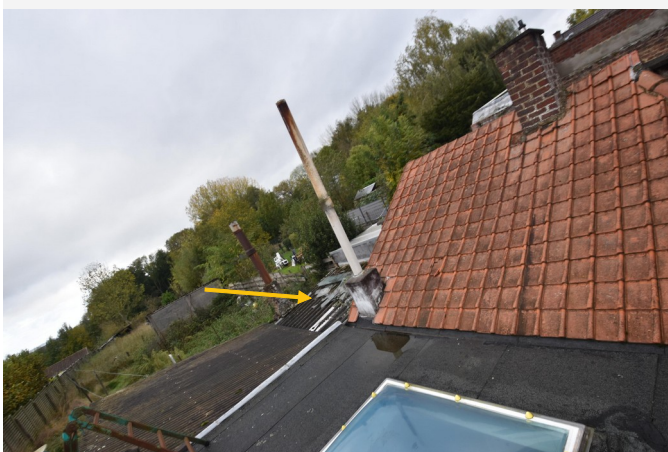
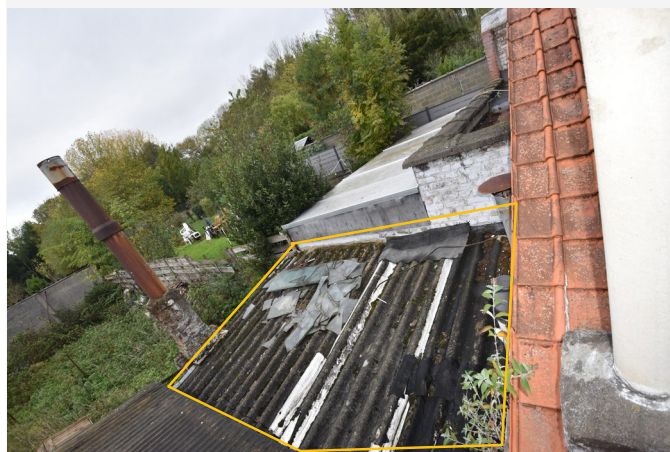
Beschrijving	Golfplaten - Dak Berging + wc
Omgeving	Grenst aan binnen- en buitenlucht
Primaire drager	Schuin dak
Asbestmateriaal	Dak- en gevelbekleding - Golfplaat
Bindmiddel van asbestmateriaal	Cement
Gebondenheid op basis van bindmiddel	Hecht
Hoeveelheid (oppervlakte - aantal)	<ul style="list-style-type: none">• 8,00 m² - 1 stuk
Totale oppervlakte	8,00 m ²
Eenvoudig bereikbaar	Ja
Bevestigingswijze	<ul style="list-style-type: none">• Geklemd• Geschroefd
Identificatiemethode	Vaststelling zonder monsternamen
Destructieve handeling voor identificatie	Nee

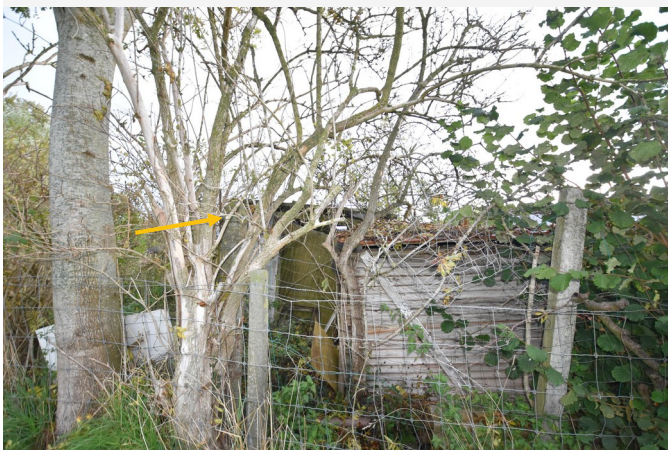
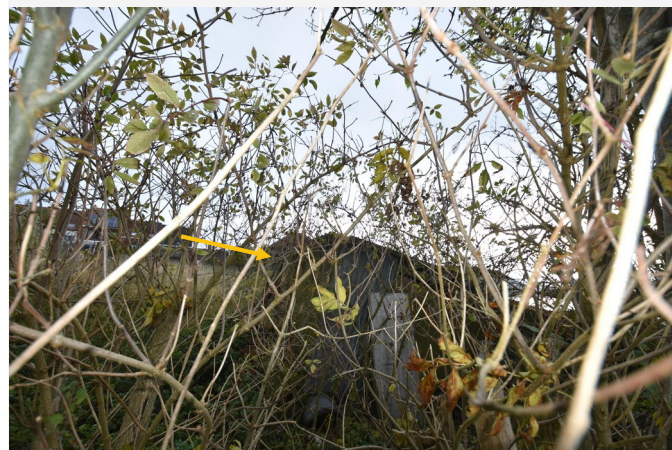
Beschrijving	Golfplaten - Wanden Tuinberging 2
Omgeving	Grenst aan binnen- en buitenlucht
Primaire drager	Wand buitenschil
Asbestmateriaal	Dak- en gevelbekleding - Golfplaat
Bindmiddel van asbestmateriaal	Cement
Gebondenheid op basis van bindmiddel	Hecht
Hoeveelheid (oppervlakte - aantal)	<ul style="list-style-type: none">• 20,00 m² - 1 stuk
Totale oppervlakte	20,00 m ²
Eenvoudig bereikbaar	Ja
Bevestigingswijze	<ul style="list-style-type: none">• Geklemd• Geschroefd
Identificatiemethode	Vaststelling zonder monsternamen
Destructieve handeling voor identificatie	Nee

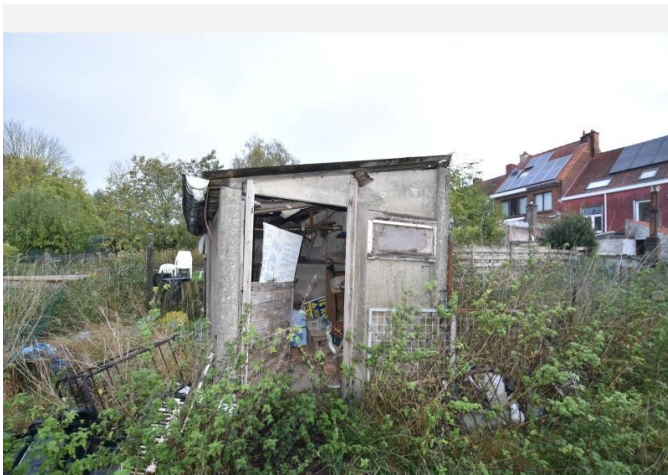
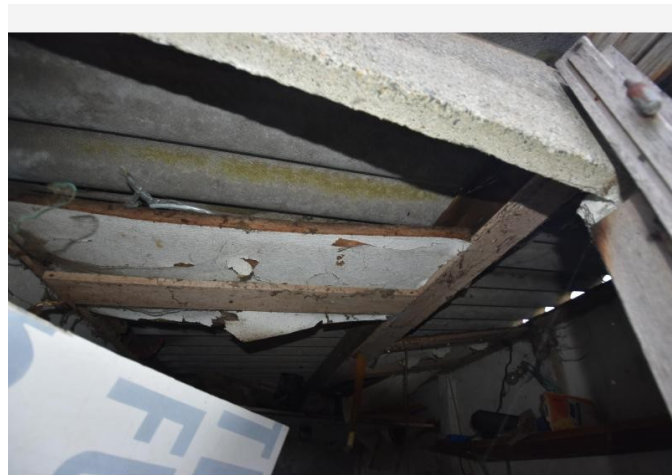
Beschrijving	Golfplaten - Dak Tuinberging 1
Omgeving	Grenst aan binnen- en buitenlucht
Primaire drager	Schuin dak
Asbestmateriaal	Dak- en gevelbekleding - Golfplaat
Bindmiddel van asbestmateriaal	Cement
Gebondenheid op basis van bindmiddel	Hecht
Hoeveelheid (oppervlakte - aantal)	<ul style="list-style-type: none">• 14,00 m² - 1 stuk
Totale oppervlakte	14,00 m ²
Eenvoudig bereikbaar	Ja
Bevestigingswijze	<ul style="list-style-type: none">• Geklemd• Geschroefd
Identificatiemethode	Vaststelling zonder monsternamen
Destructieve handeling voor identificatie	Nee

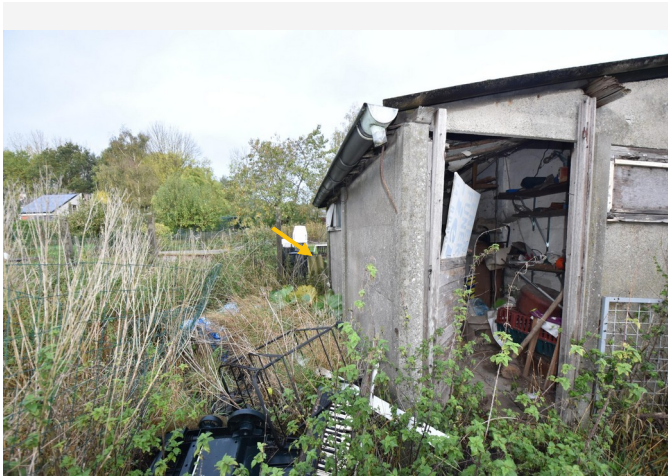
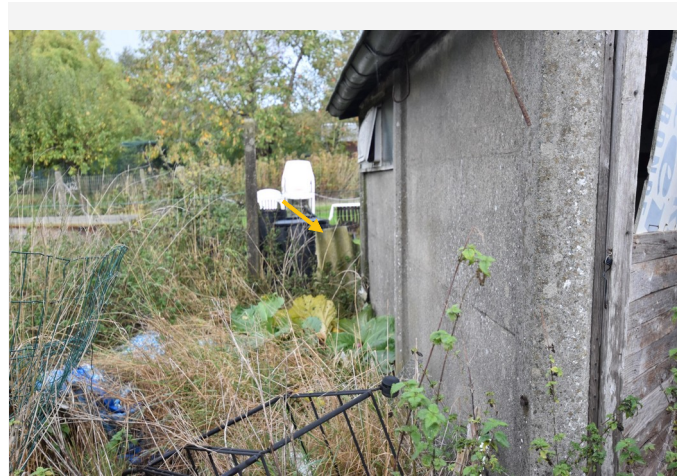
Beschrijving	Golfplaten - Afval (Exterieur)
Type afvalstof	Betreft stock-voorraad of gedemonteerde asbestmaterialen
Aanwezige resten	Geen resten aanwezig
Omgeving	Buiten
Primaire drager	Onderdelen - stock
Asbestmaterialen	<ul style="list-style-type: none">• Bak, reservoir, kuip, bloembak
Bindmiddel van asbestmateriaal	Cement
Gebondenheid op basis van bindmiddel	Hecht
Hoeveelheid (gewicht - aantal)	<ul style="list-style-type: none">• 10,00 kg - 1 stuk
Totaal gewicht	10,00 kg
Eenvoudig bereikbaar	Ja
Identificatiemethode	Vaststelling zonder monsternamen
Opmerking

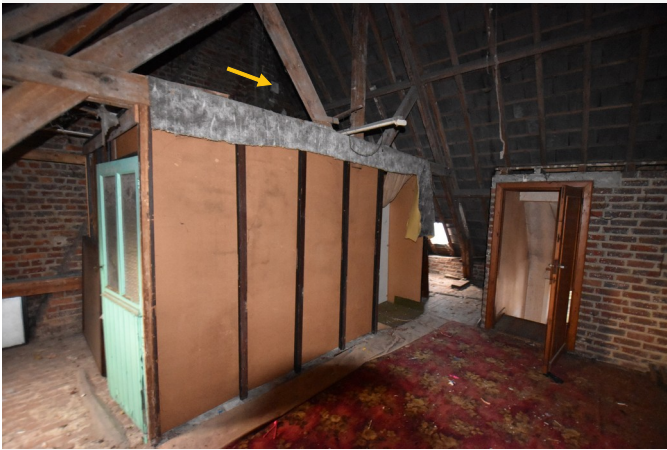
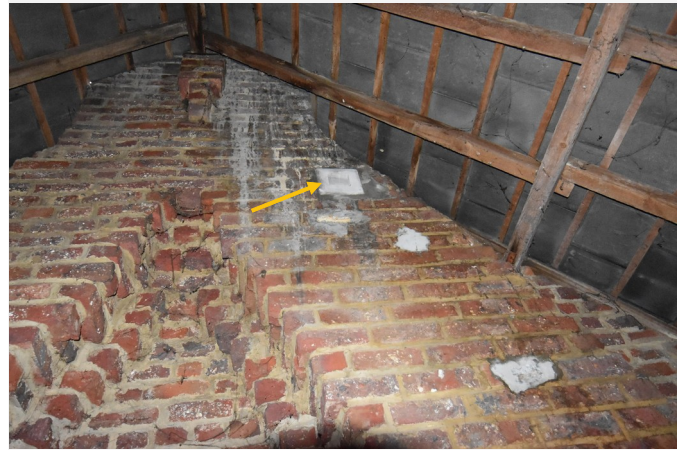
Beschrijving	Roetluik - Schouw
Omgeving	Binnen
Primaire drager	HVAC infrastructuur en uitrusting
Asbestmateriaal	Plaat, paneel, tablet - Generiek
Bindmiddel van asbestmateriaal	Cement
Gebondenheid op basis van bindmiddel	Hecht
Hoeveelheid (oppervlakte - dikte - aantal)	<ul style="list-style-type: none">• 0,10 m² - 1,00 cm - 1 stuk
Totaal volume	0,001 m ³
Eenvoudig bereikbaar	Ja
Bevestigingswijze	<ul style="list-style-type: none">• Geklemd• Verlijmd, ingegoten, versmeerd
Identificatiemethode	Vaststelling zonder monsternamen
Destructieve handeling voor identificatie	Nee

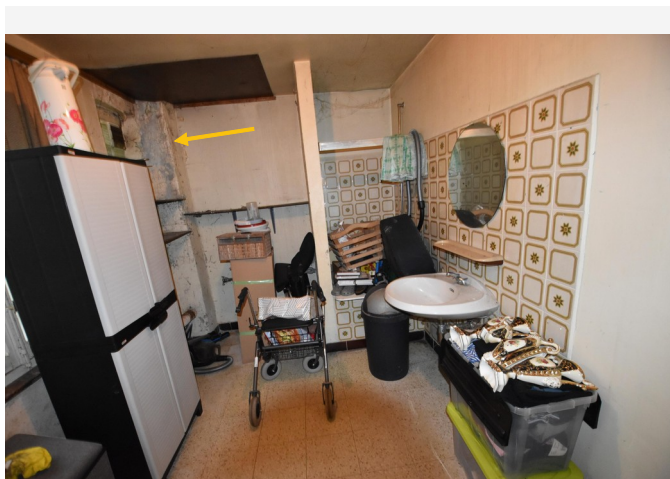
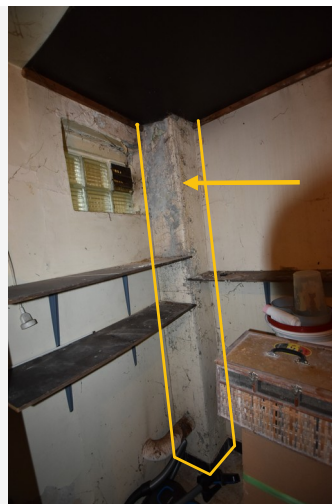
Beschrijving	Rookgaskanaal/vierkante buis - Badkamer
Omgeving	Grenst aan binnen- en buitenlucht
Primaire drager	HVAC infrastructuur en uitrusting
Asbestmateriaal	Rookgaskanaal
Bindmiddel van asbestmateriaal	Cement
Gebondenheid op basis van bindmiddel	Hecht
Hoeveelheid (lengte - omtrek - dikte - aantal)	<ul style="list-style-type: none">• 3,00 m - 80,00 cm - 1,00 cm - 1 stuk
Totaal volume	0,024 m ³
Eenvoudig bereikbaar	Ja
Bevestigingswijze	<ul style="list-style-type: none">• Verlijmd, ingegoten, versmeerd
Identificatiemethode	Vaststelling zonder monsternamen
Destructieve handeling voor identificatie	Nee

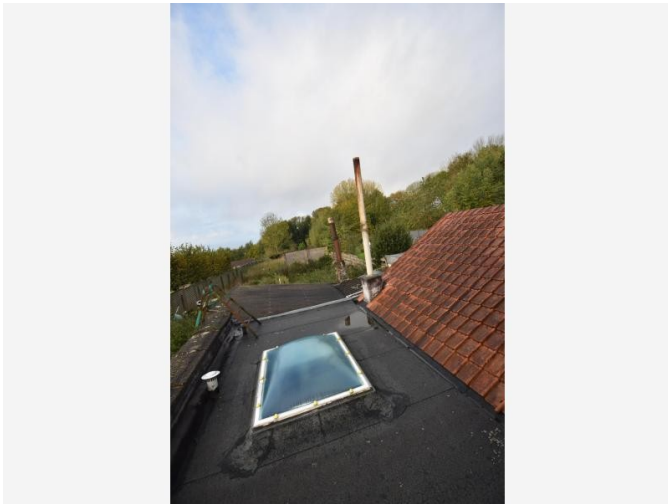
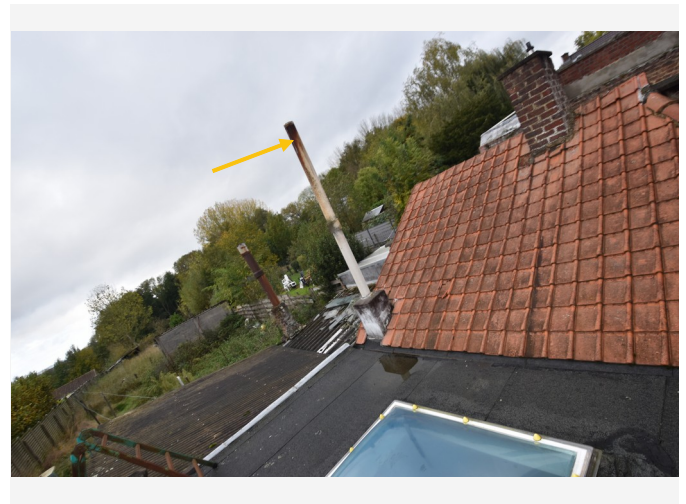
Beschrijving	Rookgaskanaal (+ toebehoren) - Schouw dak
Omgeving	Buiten
Primaire drager	HVAC infrastructuur en uitrusting
Asbestmateriaal	Rookgaskanaal
Bindmiddel van asbestmateriaal	Cement
Gebondenheid op basis van bindmiddel	Hecht
Hoeveelheid (lengte - omtrek - dikte - aantal)	<ul style="list-style-type: none">• 3,00 m - 50,00 cm - 1,00 cm - 1 stuk
Totaal volume	0,015 m ³
Eenvoudig bereikbaar	Ja
Bevestigingswijze	<ul style="list-style-type: none">• Verlijmd, ingegoten, versmeerd
Identificatiemethode	Vaststelling zonder monsternamen
Destructieve handeling voor identificatie	Nee

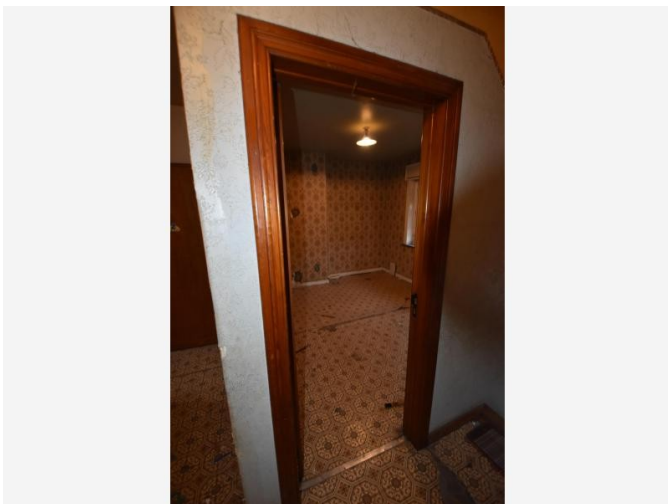
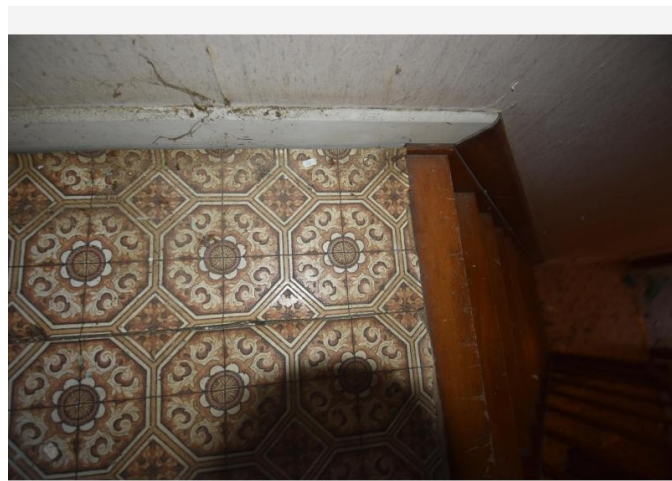
Beschrijving	Vinylzeil - Ruimte(s):T raphal + slaapkamer
Omgeving	Binnen
Primaire drager	Vloer
Asbestmateriaal	Prefab - afwerking - Vloerzeil
Bindmiddel van asbestmateriaal	Karton - papier - viltachtig
Gebondenheid op basis van bindmiddel	Niet-hechtgebonden
Hoeveelheid (oppervlakte - aantal)	<ul style="list-style-type: none">• 25,00 m² - 1 stuk
Totale oppervlakte	25,00 m ²
Eenvoudig bereikbaar	Ja
Bevestigingswijze	<ul style="list-style-type: none">• Verlijmd, ingegoten, versmeerd
Identificatiemethode	Vaststelling met monstername
Destructieve handeling voor identificatie	Nee
Opmerking	Geen destructief onderzoek gepleegd naar eventuele verdachte onderliggende (lijm)lagen, daar vloerzeilen intact waren op het bezoek (Conform opdracht). Als u oudere lijm of verdachte onderliggende lagen tegenkomt, laat dan eerst een staal uitvoeren alvorens eventuele werken verder te zetten.

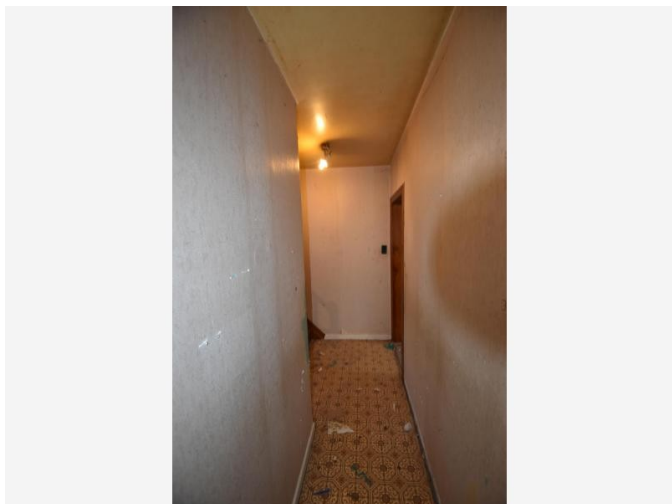
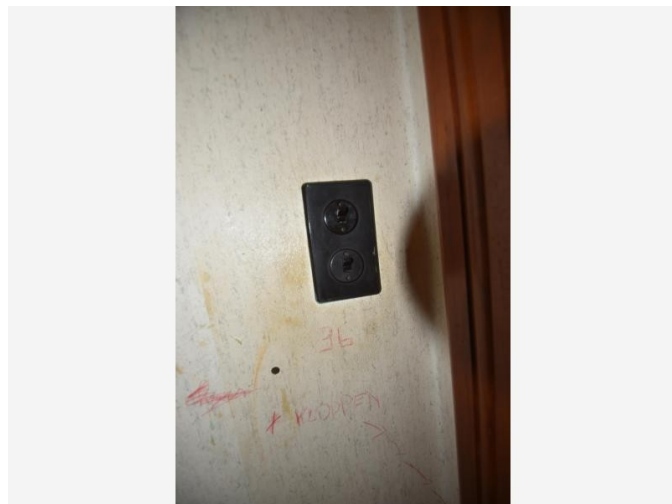
Beschrijving	Elementen in bakeliet
Omgeving	Binnen
Primaire drager	Communicatie en elektrische infrastructuur en uitrusting
Asbestmateriaal	Plaat, paneel, tablet - Type Bakeliet
Bindmiddel van asbestmateriaal	Kunststof of -hars
Gebondenheid op basis van bindmiddel	Hecht
Hoeveelheid (oppervlakte - dikte - aantal)	<ul style="list-style-type: none">• 0,20 m² - 0,50 cm - 1 stuk
Totaal volume	0,001 m ³
Eenvoudig bereikbaar	Ja
Bevestigingswijze	<ul style="list-style-type: none">• Geschroefd
Identificatiemethode	Vaststelling zonder monstername
Destructieve handeling voor identificatie	Nee
Opmerking	<p>Doorheen het pand bevinden zich verschillende elementen in bakeliet (Zoals stopcontact(en), schakelaar(s), verdeeldoos/dozen, deurbel(len), zekeringskast(en), socket(s), etc).</p> <p>Hoeveelheid werd naar best vermogen geraamd.</p>
