Asbestinventarisatetest

Ten Edestraat 103, 9810 Nazareth-De Pinte

Attestnummer : 20260206-000105.000

Niet-asbestveilig

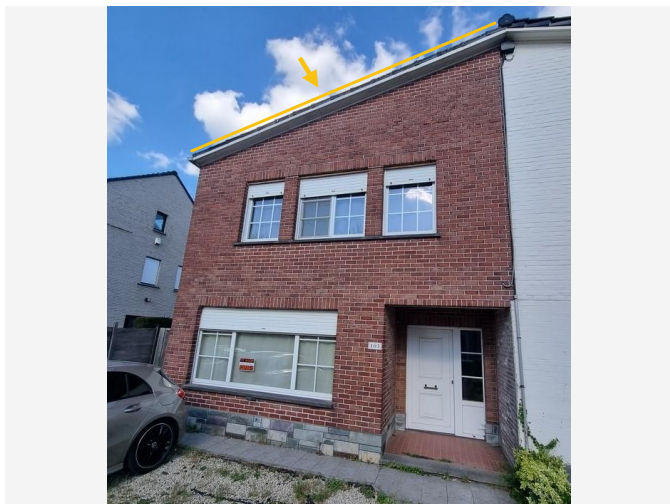
De dakleien zijn verweerd. Tijdens normaal gebruik kunnen reinigingshandelingen (vegen, borstelen, afspoelen) of incidentele betreding leiden tot beschadiging van het oppervlak en daarmee het vrijkomen van asbestvezels.

Verhoogd materiaalrisico en/of verhoogde kans op vezelvrijgave

Gebondenheid	Categorie 1: hechtgebonden in oorsprong
Asbestsoort (vezeltype)	Crocidoliet aanwezig
Asbestconcentratie	Laag (< 50%)
Afschermingsgraad van het gehele materiaal	Geheel of deels vrij aan de buitenlucht
Toestand van het materiaal	Matig beschadigd, matig verweerd

Beschrijving	Dakleien
Omgeving	Buiten
Primaire drager	Schuin dak
Asbestmateriaal	Dak- en gevelbekleding - Lei, shingle
Bindmiddel van asbestmateriaal	Cement
Gebondenheid op basis van bindmiddel	Hecht
Hoeveelheid (oppervlakte - aantal)	• 90,00 m ² - 1 stuk
Totale oppervlakte	90,00 m ²
Eenvoudig bereikbaar	Ja
Bevestigingswijze	• Genageld, geniet
Identificatiemethode	De asbestdeskundige beoordeelt het materiaal als asbestverdacht en dus asbesthoudend, en dit zonder monsternamen. Motivatie: De opdrachtgever weigert om het materiaal te laten bemonsteren.
Destructieve handeling voor identificatie	Nee
Opmerking	Hoeveelheid kan wat afwijken van de realiteit en is niet bedoeld voor gebruik in het kader van een meetstaat voor werken.

Verwijderen

- Zorg voor een veilig beheer. Vermijd het beschadigen van het asbestmateriaal. Controleer de toestand jaarlijks op wijzigingen.
- Verwijder dit asbestmateriaal zo snel mogelijk. Volg de toestand goed op.
- Hemelwater dat afspoelt van asbestcement daken of gevels kan asbestdeeltjes bevatten. Gebruik het enkel voor gesloten circuits (bv. spoelen toiletten). Reinig na het vervangen van het dak of de gevel de dakgoten en regenwaterput of -ton om asbesthoudend sediment of slib te verwijderen
- Voer bijkomende staalname(s) uit.

- Eenvoudige handelingen: mag via doe-het-zelf of door werknemer(s) met opleidingsattest eenvoudige handelingen
In principe mag u zelf hechtgebonden asbest verwijderen op voorwaarde dat de asbesttoepassing niet verder beschadigd raakt, er geen verhoogd risico op vrijgave van asbestvezels (max. concentratie 0,01 vezels/cm³) is en er niemand anders in de buurt is. De toepassing moet dan eerst worden bevochtigd of gefixeerd en worden losgemaakt zonder gebruik van elektrische werktuigen zoals een slijpschijf,

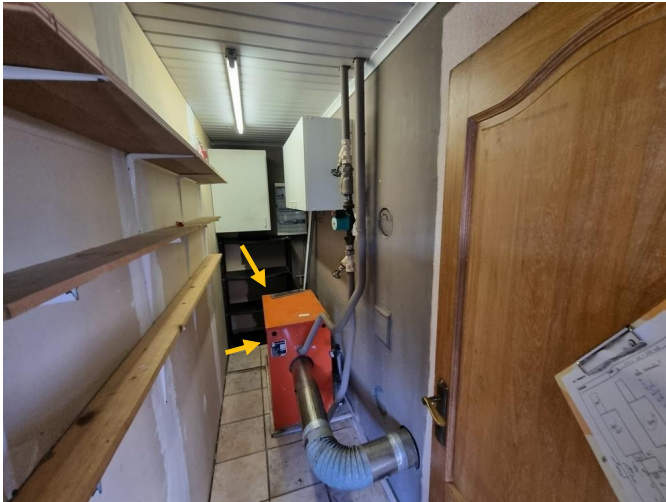
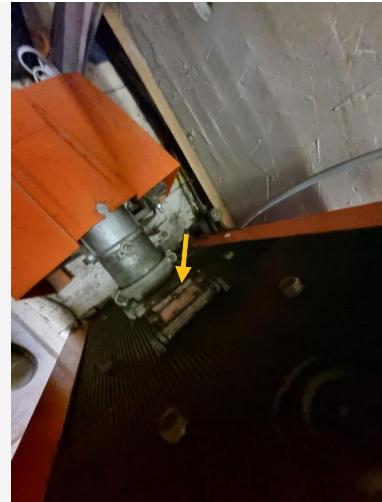
Fiche 2: Dichting / pakkingsmateriaal stookketel (asbestverdacht)

Bij normaal gebruik is er geen blootstellingsrisico. Blootstelling kan optreden bij onderhouds- of herstellingshandelingen aan de radiatorknop of het ventiel (zoals losdraaien, vervangen of demonteren, stofzuigen), waarbij de dichting beschadigd kan raken en asbestvezels kunnen vrijkomen.

Laag materiaalrisico en/of verlaagde kans op vezelvrijgave

Gebondenheid	Categorie 2: niet-hechtgebonden met matrix
Asbestsoort (vezeltype)	Alleen chrysotiel
Asbestconcentratie	Hoog ($\geq 50\%$)
Afschermingsgraad van het gehele materiaal	Enkel randen niet afgeschermd maar geen contact met binnenluchtstromen
Toestand van het materiaal	Licht beschadigd, licht verweerd. Intact calciumsilicaatmateriaal of categorie III 'gebondenheid'

Beschrijving	Dichting / pakkingsmateriaal stookketel (asbestverdacht)
Omgeving	Binnen
Primaire drager	Ruimteverwarming
Asbestmateriaal	Pakking, dichting
Bindmiddel van asbestmateriaal	Karton - papier - viltachtig
Gebondenheid op basis van bindmiddel	Niet-hechtgebonden
Hoeveelheid (gewicht - aantal)	<ul style="list-style-type: none"> • 0,01 kg - 1 stuk
Totaal gewicht	0,01 kg
Eenvoudig bereikbaar	Ja
Bevestigingswijze	<ul style="list-style-type: none"> • Geklemd
Identificatiemethode	<p>De asbestdeskundige beoordeelt het materiaal als asbestverdacht en dus asbesthoudend, en dit zonder monstername.</p> <p>Motivatie: Er is een onderzoeksbeperking die monstername verhindert; De asbestdeskundige kan het onderzoek niet uitvoeren binnen de bepalingen van de welzijnswet.</p>
Destructieve handeling voor identificatie	Nee
Opmerking	De pakking aan deze stookketel kan asbesthoudend zijn. Omdat wij geen destructieve methoden mogen toepassen, en de beschadiging van ingeklemde verouderde niet hechtgebonden toepassingen een blootstellingsgevaar zou geven werd geen staal genomen. Bij renovatie of sloop is een destructief onderzoek naar deze radiatoren echter noodzakelijk, aangezien de kans bestaat dat ze asbesthoudende pakkingen bevatten.

Verwijderen

- Zorg voor een veilig beheer. Vermijd het beschadigen van het asbestmateriaal. Controleer de toestand jaarlijks op wijzigingen.
- Scherm in afwachting van verwijdering het asbestmateriaal af van luchtstromingen en verstoring: bijvoorbeeld door het te verpakken, te fixeren, af te dekken, signalisatie - afbakening aan te brengen, ...
- Voer bijkomende staalname(s) uit.

- Eenvoudige handelingen: enkel door erkend asbestverwijderaar
Hoewel deze toepassing in principe klein van omvang is, betreft het een niet-hechtgebonden asbesttoepassing (dichting/pakking) die ingeklemd zit in een functioneel onderdeel van de ruimteverwarming. De verwijdering vereist destructieve handelingen (losdraaien van radiatorknop of ventiel), waardoor automatisch een verhoogd risico op vrijgave van asbestvezels ontstaat.

Om dat risico te beheersen, wordt de verwijdering voorbehouden aan een erkend asbestverwijderaar. Deze moet minimaal de volgende maatregelen toepassen, geïnspireerd op de OVAM-richtlijnen voor eenvoudige

- voorafgaand bevochtigen of fixeren van de toepassing om vezelvrijgave te beperken;
- losmaken zonder gebruik van elektrisch of mechanisch gereedschap dat stofvorming kan veroorzaken (zoals slijpschijf, boormachine, hogedrukreiniger);
- toepassing van bronafzuiging met stofzuiger voorzien van absolute filtering (HEPA-filter);
- dragen van geschikte persoonlijke beschermingsmiddelen (minimaal FFP3-ademhalingsbescherming, stofdichte en waterbestendige wegwerpoverall type 5 met kap, afwasbare of waterbestendige handschoenen en overschoeisel);
- onmiddellijke dubbele verpakking van het verwijderde materiaal in luchtdichte asbestzakken;
- afvoer van het asbestafval naar een erkend asbestafvalverwerkingspunt conform de geldende regelgeving.

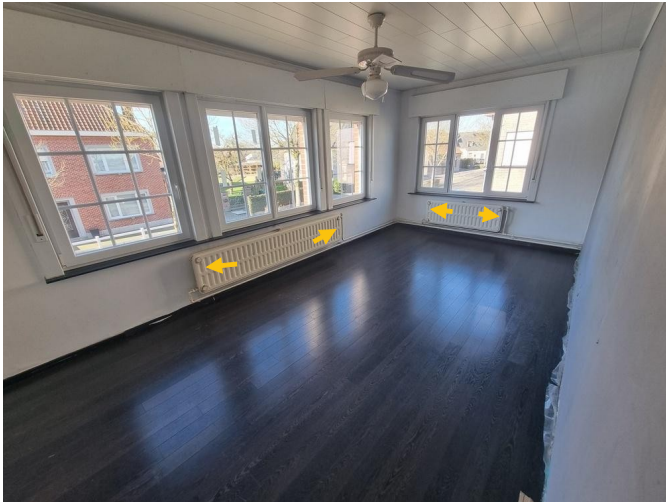
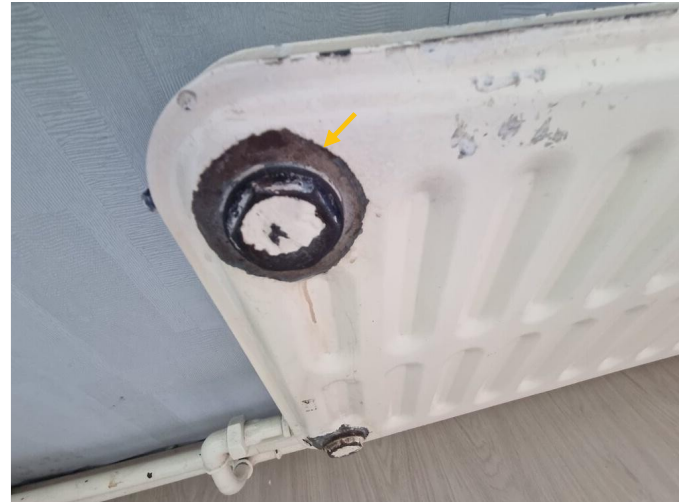
Fiche 3: Dichting / pakkingsmateriaal radiatoren (asbestverdacht)

Bij normaal gebruik is er geen blootstellingsrisico. Blootstelling kan optreden bij onderhouds- of herstellingshandelingen aan de radiatorknop of het ventiel (zoals losdraaien, vervangen of demonteren, stofzuigen), waarbij de dichting beschadigd kan raken en asbestvezels kunnen vrijkomen.

Laag materiaalrisico en/of verlaagde kans op vezelvrijgave

Gebondenheid	Categorie 2: niet-hechtgebonden met matrix
Asbestsoort (vezeltype)	Alleen chrysotiel
Asbestconcentratie	Hoog ($\geq 50\%$)
Afschermingsgraad van het gehele materiaal	Enkel randen niet afgeschermd maar geen contact met binnenluchtstromen
Toestand van het materiaal	Licht beschadigd, licht verweerd. Intact calciumsilicaatmateriaal of categorie III 'gebondenheid'

Beschrijving	Dichting / pakkingsmateriaal radiatoren (asbestverdacht)
Omgeving	Binnen
Primaire drager	Ruimteverwarming
Asbestmateriaal	Pakking, dichting
Bindmiddel van asbestmateriaal	Karton - papier - viltachtig
Gebondenheid op basis van bindmiddel	Niet-hechtgebonden
Hoeveelheid (gewicht - aantal)	<ul style="list-style-type: none">• 0,02 kg - 1 stuk
Totaal gewicht	0,02 kg
Eenvoudig bereikbaar	Ja
Bevestigingswijze	<ul style="list-style-type: none">• Geklemd
Identificatiemethode	<p>De asbestdeskundige beoordeelt het materiaal als asbestverdacht en dus asbesthoudend, en dit zonder monstername.</p> <p>Motivatie: Er is een onderzoeksbeperking die monstername verhindert; De asbestdeskundige kan het onderzoek niet uitvoeren binnen de bepalingen van de welzijnswet.</p>
Destructieve handeling voor identificatie	Nee
Opmerking	<p>Deze gietijzeren radiatoren kunnen pakkingen bevatten die asbesthoudend zijn. Omdat wij geen destructieve methoden mogen toepassen, en de beschadiging van ingeklemde verouderde niet hechtgebonden toepassingen een blootstellingsgevaar zou geven werd geen staal genomen. Bij renovatie of sloop is een destructief onderzoek naar deze radiatoren echter noodzakelijk, aangezien de kans bestaat dat ze asbesthoudende pakkingen bevatten.</p>

Verwijderen

- Zorg voor een veilig beheer. Vermijd het beschadigen van het asbestmateriaal. Controleer de toestand jaarlijks op wijzigingen.
- Scherm in afwachting van verwijdering het asbestmateriaal af van luchtstromingen en verstoring: bijvoorbeeld door het te verpakken, te fixeren, af te dekken, signalisatie - afbakening aan te brengen, ...
- Voer bijkomende staalname(s) uit.

- Eenvoudige handelingen: enkel door erkend asbestverwijderaar
Hoewel deze toepassing in principe klein van omvang is, betreft het een niet-hechtgebonden asbesttoepassing (dichting/pakking) die ingeklemd zit in een functioneel onderdeel van de ruimteverwarming. De verwijdering vereist destructieve handelingen (losdraaien van radiatorknop of ventiel), waardoor automatisch een verhoogd risico op vrijgave van asbestvezels ontstaat.

Om dat risico te beheersen, wordt de verwijdering voorbehouden aan een erkend asbestverwijderaar. Deze moet minimaal de volgende maatregelen toepassen, geïnspireerd op de OVAM-richtlijnen voor eenvoudige

- voorafgaand bevochtigen of fixeren van de toepassing om vezelvrijgave te beperken;
- losmaken zonder gebruik van elektrisch of mechanisch gereedschap dat stofvorming kan veroorzaken (zoals slijpschijf, boormachine, hogedrukreiniger);
- toepassing van bronafzuiging met stofzuiger voorzien van absolute filtering (HEPA-filter);
- dragen van geschikte persoonlijke beschermingsmiddelen (minimaal FFP3-ademhalingsbescherming, stofdichte en waterbestendige wegwerpoverall type 5 met kap, afwasbare of waterbestendige handschoenen en overschoeisel);
- onmiddellijke dubbele verpakking van het verwijderde materiaal in luchtdichte asbestzakken;
- afvoer van het asbestafval naar een erkend asbestafvalverwerkingspunt conform de geldende regelgeving.

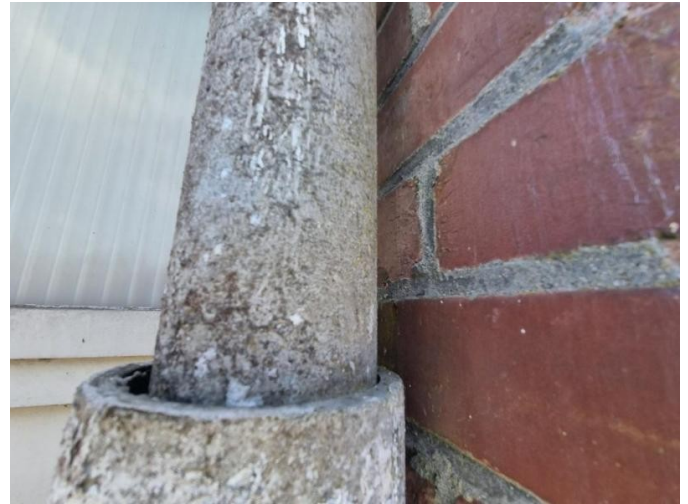
Eindbeoordeling materiaalrisico	Verhoogd materiaalrisico en/of verhoogde kans op vezelvrijgave
---------------------------------	--

Gebondenheid	Categorie 1: hechtgebonden in oorsprong
Asbestsoort (vezeltype)	Crocidoliet aanwezig
Asbestconcentratie	Laag (< 50%)
Afschermingsgraad van het gehele materiaal	Geheel of deels vrij aan de buitenlucht
Toestand van het materiaal	Matig beschadigd, matig verweerd

Beschrijving	Afvoerbuis
Omgeving	Buiten
Primaire drager	Infrastructuur hemelwater (opvang en afvoer)
Asbestmateriaal	Hemelwaterafvoerkanaal
Bindmiddel van asbestmateriaal	Cement
Gebondenheid op basis van bindmiddel	Hecht
Hoeveelheid (lengte - omtrek - dikte - aantal)	<ul style="list-style-type: none">• 6,00 m - 40,00 cm - 0,50 cm - 1 stuk
Totaal volume	0,012 m ³
Eenvoudig bereikbaar	Ja
Bevestigingswijze	<ul style="list-style-type: none">• Geklemd
Identificatiemethode	<p>De asbestdeskundige beoordeelt het materiaal als asbestverdacht en dus asbesthoudend, en dit zonder monsternamen.</p> <p>Motivatie: De opdrachtgever weigert om het materiaal te laten bemonsteren.</p>
Destructieve handeling voor identificatie	Nee
Opmerking	Ondanks een zo nauwkeurig mogelijke opmeting kan de hoeveelheid wat afwijken van de realiteit en is die niet bedoeld voor gebruik in het kader van een meetstaat voor werken.

Verwijderen

- Zorg voor een veilig beheer. Vermijd het beschadigen van het asbestmateriaal. Controleer de toestand jaarlijks op wijzigingen.
- Verwijder dit asbestmateriaal zo snel mogelijk. Volg de toestand goed op.
- Voer bijkomende staalname(s) uit.

- Eenvoudige handelingen: mag via doe-het-zelf of door werknemer(s) met opleidingsattest eenvoudige handelingen
In principe mag u zelf hechtgebonden asbest verwijderen op voorwaarde dat de asbesttoepassing niet verder beschadigd raakt en er niemand anders in de buurt is. Neem ook de gepaste voorzorgsmaatregelen met ondermeer het dragen van geschikte persoonlijke beschermingsmiddelen (PBM's), verwijdermethodes, enz. Voor meer richtlijnen hieromtrent, zie de huidige regelgeving i.v.m. asbestverwijderingsmethodes op <https://ovam.vlaanderen.be/voorzorgsmaatregelen-bij-asbestverwijdering> en de rubriek 'asbest verwijderen' onderaan dit attest.
- Eenvoudige handelingen: enkel door erkend asbestverwijderaar

Aangezien dit type materiaal bij verwijdering kan beschadigen met een verhoogde kans op asbestvezelvrijgave kan u dit best laten doen door erkende asbestverwijderaars. Zie ook de website van het OVAM <https://ovam.vlaanderen.be/wie-mag-wat-verwijderen> en de rubriek 'asbest verwijderen' onderaan dit attest.

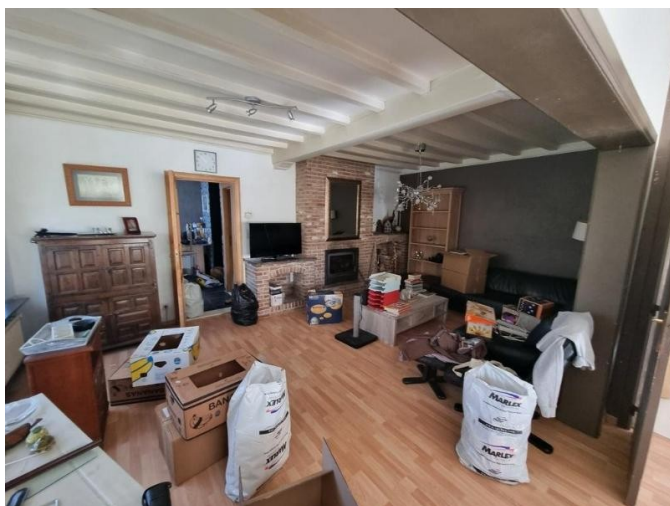
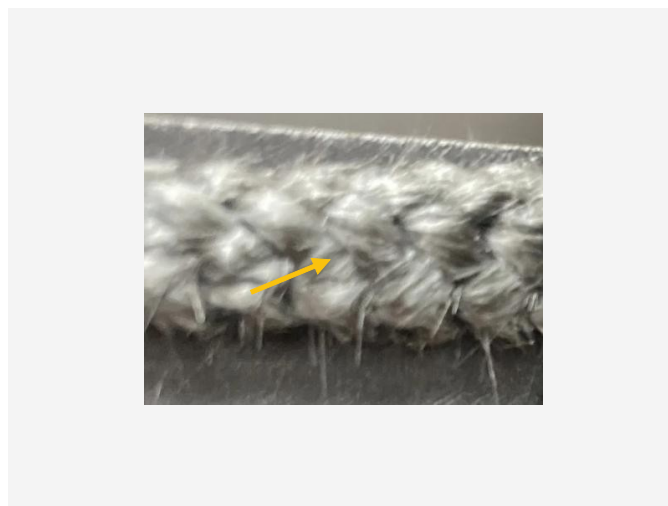
Bij normaal gebruik van de kachel zijn er geen blootstellingsrisico's zolang het kachelkoord intact blijft.

Blootstelling kan optreden bij aanraken, verschuiven of beschadigen van het kachelkoord, alsook bij onderhouds- of herstellingshandelingen aan de kachel (zoals openen van de deur of vervangen van het koord), waarbij asbestvezels kunnen vrijkomen.

Eindbeoordeling materiaalrisico	Laag materiaalrisico en/of verlaagde kans op vezelvrijgave
Opmerking	Laag materiaalrisico geldt enkel bij het niet openen van de deur, zoniet geldt een hoog materiaalrisico !

Gebondenheid	Categorie 3: niet-hechtgebonden met weinig of geen matrix
Asbestsoort (vezeltype)	Alleen chrysotiel
Asbestconcentratie	Hoog ($\geq 50\%$)
Afschermingsgraad van het gehele materiaal	Stootvaste afscherming of omkasting
Toestand van het materiaal	Matig beschadigd, matig verweerd

Beschrijving	Kachelkoord (asbestverdacht)
Omgeving	Binnen
Primaire drager	Ruimteverwarming
Asbestmateriaal	Koord, lint, band, strip
Bindmiddel van asbestmateriaal	Weinig of geen bindmiddel (textiel, bevolking, ...)
Gebondenheid op basis van bindmiddel	Niet-hechtgebonden
Hoeveelheid (lengte - omtrek - aantal)	<ul style="list-style-type: none">• 3,00 m - 1,50 cm - 1 stuk
Totale oppervlakte	0,045 m ²
Eenvoudig bereikbaar	Ja
Bevestigingswijze	<ul style="list-style-type: none">• Geklemd
Identificatiemethode	<p>De asbestdeskundige beoordeelt het materiaal als asbestverdacht en dus asbesthoudend, en dit zonder monsternamen.</p> <p>Motivatie: De opdrachtgever weigert om het materiaal te laten bemonsteren.</p>
Destructieve handeling voor identificatie	Nee
Opmerking	Deze kachelkoord kan asbesthoudend zijn. De beschadiging van een ingeklemde verouderde niet hechtgebonden toepassing vormt een verhoogde kans op asbestvezelverspreiding met een hoog blootstellingsrisico.

Verwijderen

- Sluit de ruimte luchtdicht af en vermijd het betreden van de ruimte.
- Verwijder dit asbestmateriaal zo snel mogelijk. Volg de toestand goed op.
- Voer bijkomende staalname(s) uit.

- Eenvoudige handelingen: enkel door erkend asbestverwijderaar
De toepassing betreft een niet-hechtgebonden asbestverdachte kachelkoord. Verwijdering houdt het losmaken en uittrekken van het koord in, wat onvermijdelijk gepaard gaat met een verhoogd risico op vrijgave van asbestvezels.

Om dat risico te beheersen, wordt de verwijdering voorbehouden aan een erkend asbestverwijderaar. Deze moet minimaal de volgende maatregelen toepassen, geïnspireerd op de OVAM-richtlijnen voor eenvoudige handelingen, maar uitgevoerd binnen een professioneel saneringskader:

- voorafgaand bevochtigen of fixeren van de toepassing om vezelvrijgave te beperken;
- losmaken zonder gebruik van elektrisch of mechanisch gereedschap dat stofvorming kan veroorzaken

- toepassing van bronafzuiging met stofzuiger voorzien van absolute filtering (HEPA-filter);
- dragen van geschikte persoonlijke beschermingsmiddelen (minimaal FFP3-ademhalingsbescherming, stofdichte en waterbestendige wegwerpovertal type 5 met kap, afwasbare of waterbestendige handschoenen en overschoeisel);
- onmiddellijke dubbele verpakking van het verwijderde materiaal in luchtdichte asbestzakken;
- afvoer van het asbestafval naar een erkend asbestafvalverwerkingspunt conform de geldende regelgeving.

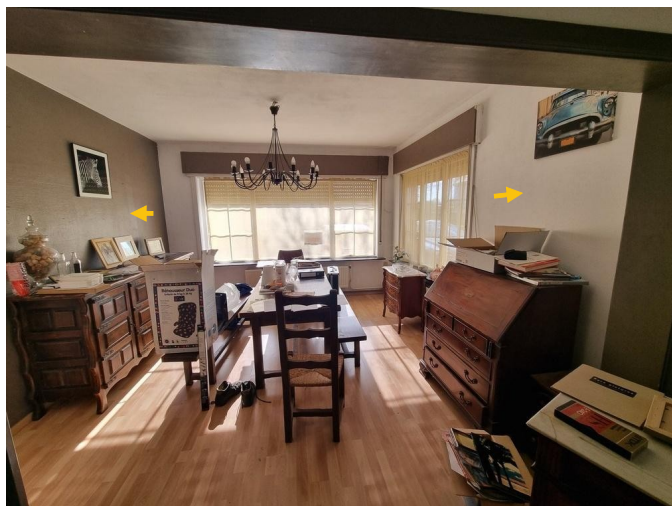
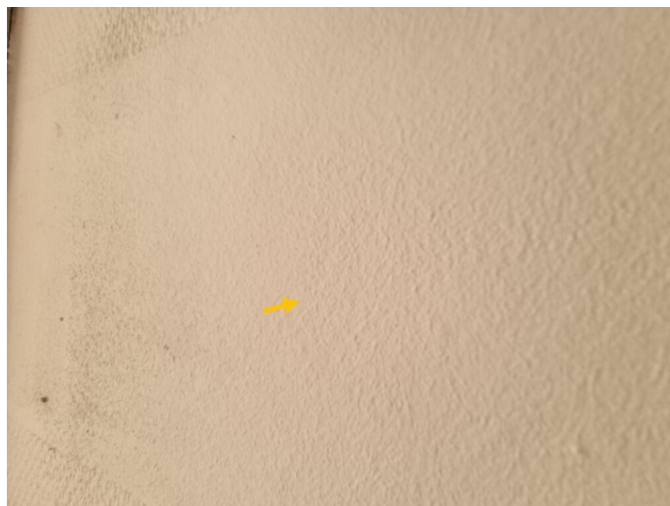
Fiche 9: Pleisterwerk binnenwanden

Geen asbest

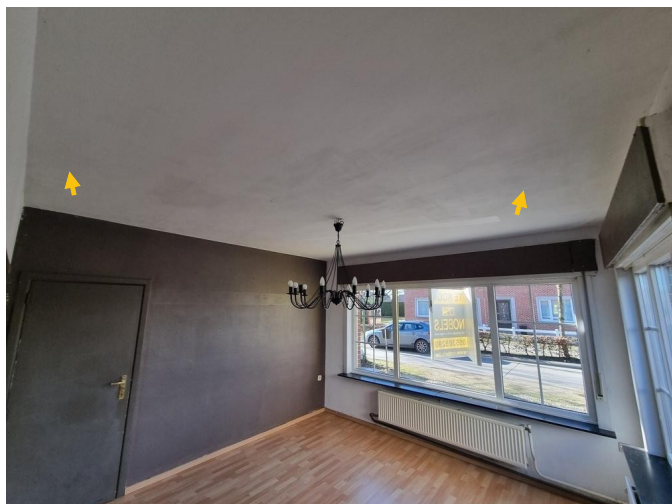
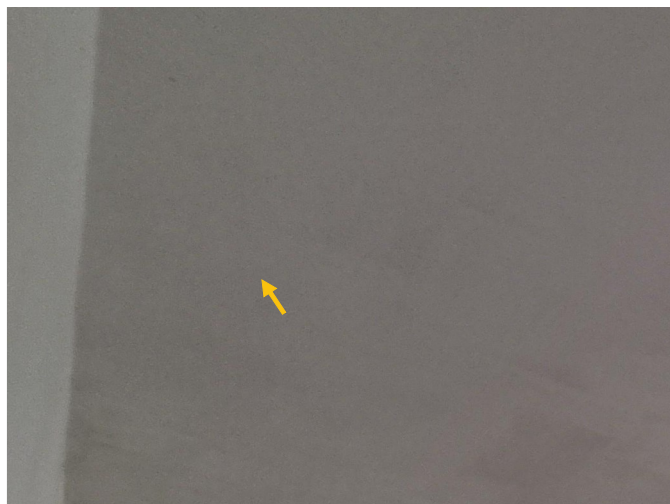
Fiche 10: Pleisterwerk plafonds

Geen asbest
