Asbestinventarisatetest

Veldstraat 30, 9890 Gavere

Attestnummer : 20260616-000132.000

Uitgegeven op : 16.06.2026

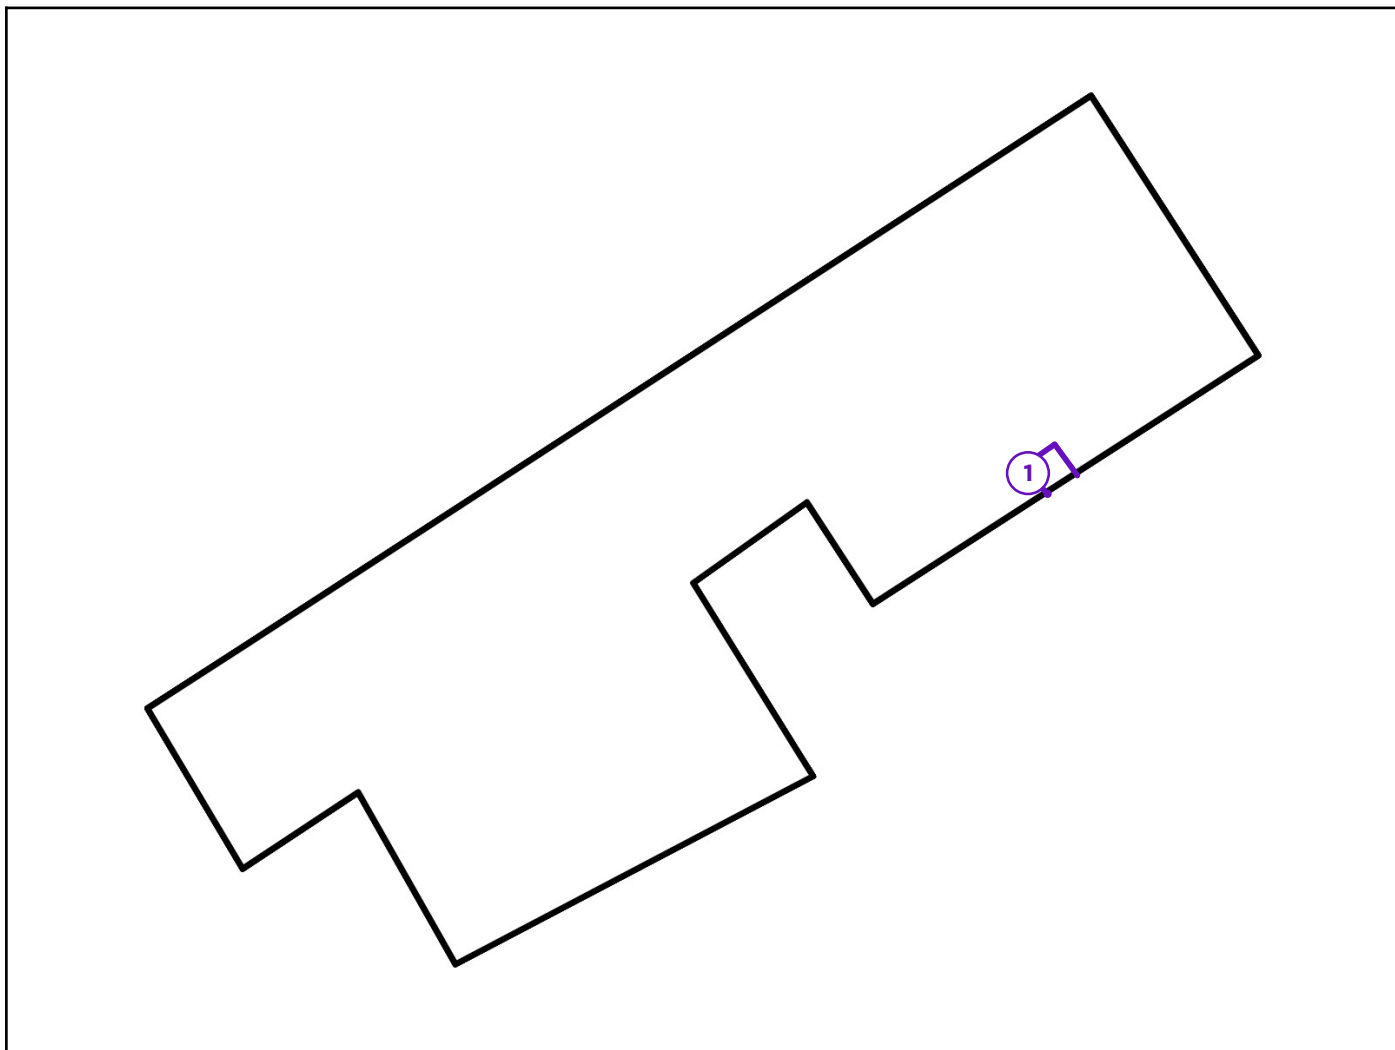
Plan 1.6: Hoofdgebouw plan

Beschrijving	Type	Actie
1. Schouw op het dak (beperkingsfiche)	Beperking	-

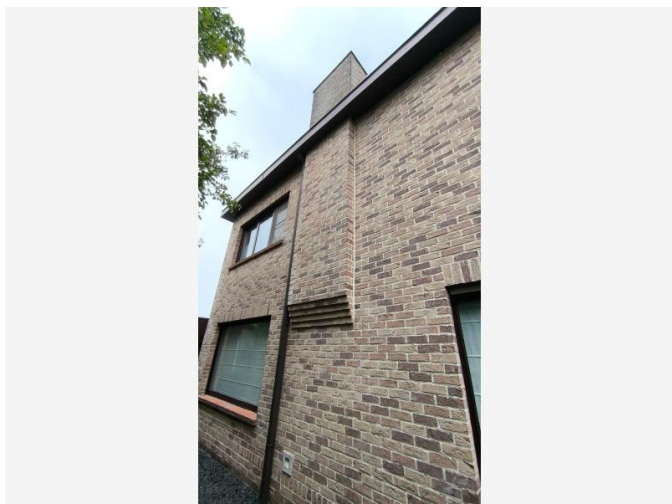
Situeringfoto

Tijdelijke beperking

Reden: Het te onderzoeken materiaal situeert zich hoger dan 3,50 m te rekenen vanaf een veilige ondergrond

Uitleg van de asbestdeskundige: Bij werken (dak of reiniging schouw) kan een stelling geplaatst worden, het is niet duidelijk of er asbestverdachte materialen aanwezig zijn in/rond de schouw.

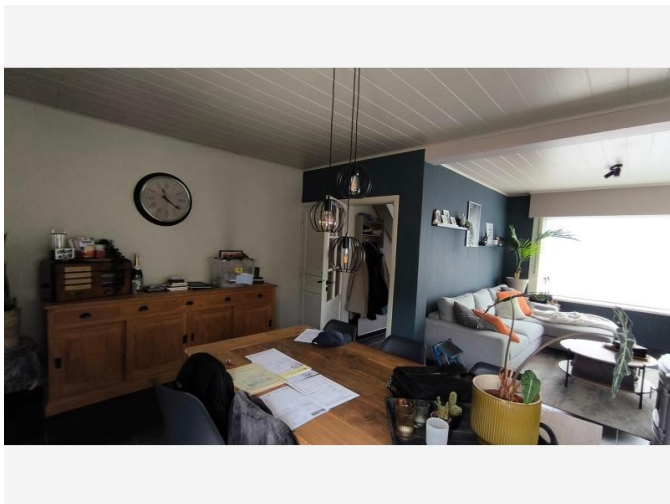
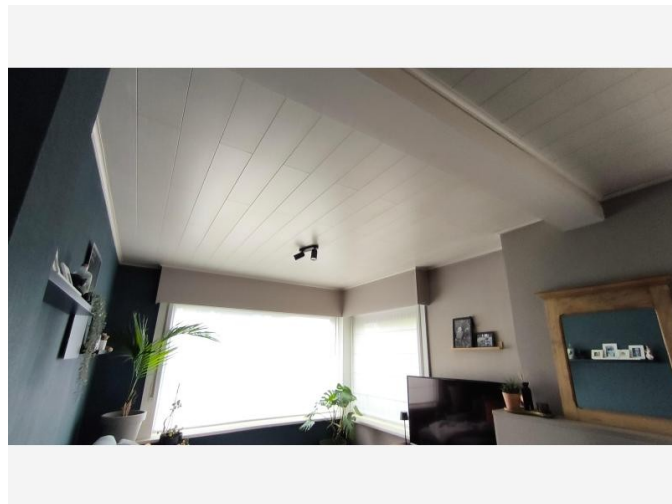
Informatie over een niet-asbestverdacht materiaal

Plafonds zijn afgewerkt met valse plafonds in plaatmateriaal. Het is niet duidelijk of er pleisterwerk of ander verdacht asbestmateriaal aanwezig is achter / op deze valse plafonds, het is aangewezen om bijkomend onderzoek uit te voeren bij werken. Zonder destructieve handeling is het niet mogelijk om na te gaan of er asbesthoudende materialen aanwezig zijn achter de plafond afwerking. Als bij sloop of renovatie blijkt dat er achter deze plafonds nog pleisterwerk of asbest verdachte toepassingen aanwezig zijn, moet dit bemonsterd worden.

Basis voor advies	De asbestdeskundige beoordeelt het materiaal als niet-asbestverdacht.
-------------------	---

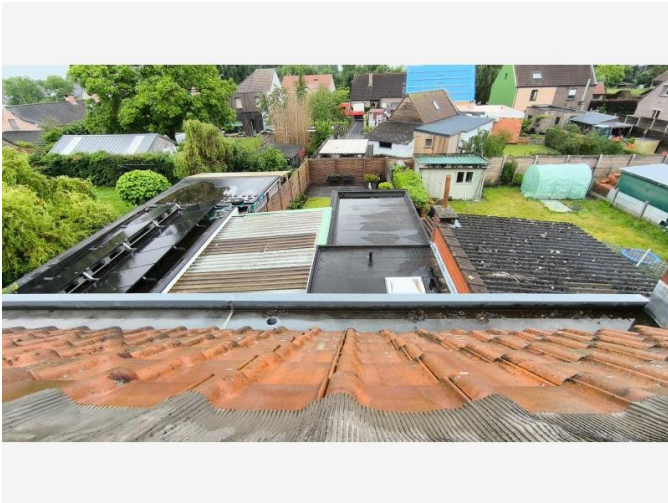
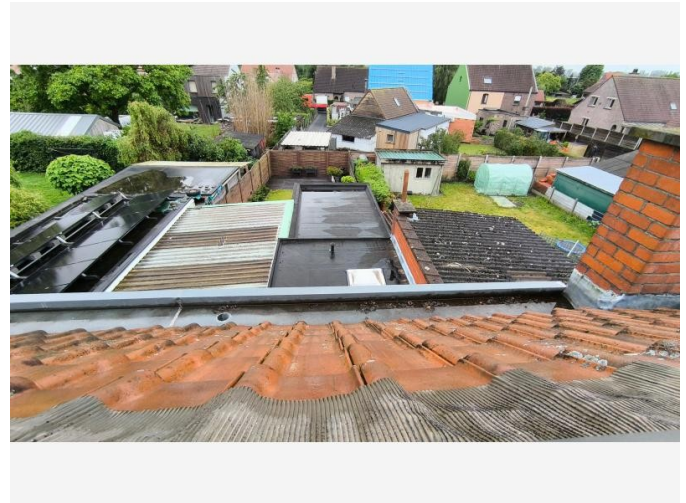
Informatie over een niet-asbestverdacht materiaal

De dakgoot werd gecontroleerd, het materiaal is niet asbest-verdacht

Basis voor advies	De asbestdeskundige beoordeelt het materiaal als niet-asbestverdacht.
--------------------------	---

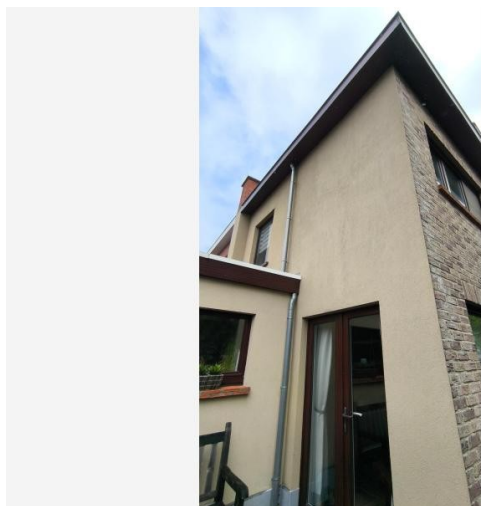
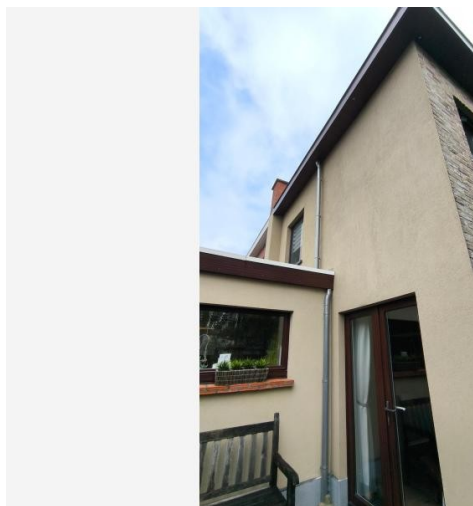
Informatie over een niet-asbestverdacht materiaal

De crepi is geplaatst na 2001 en is niet asbestverdacht (bewijsdocument in bijlage)

Basis voor advies	Beoordeling op basis van een bewijsdocument.
-------------------	--

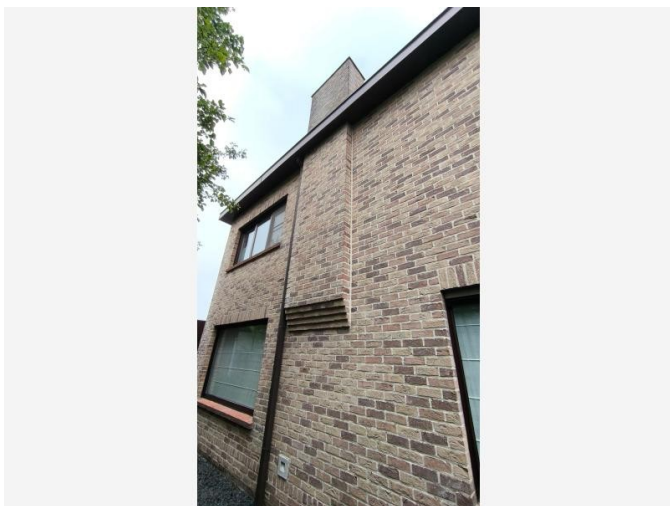
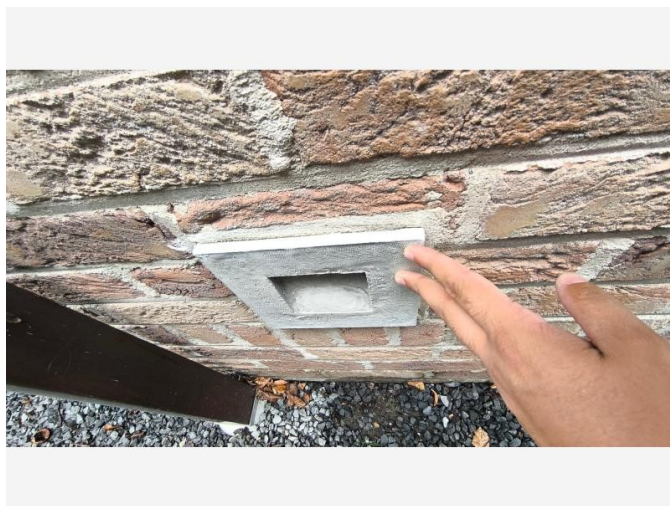
Fiche 5: Roetluikje (Staalname)

Geen asbest

#	Type	Referentie	Resultaat
5.1	Puntmonster	M02 - ROETLUIKJE	Geen asbest

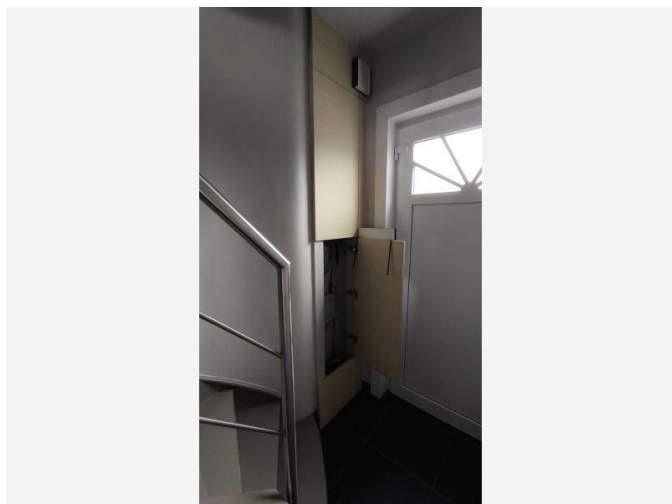
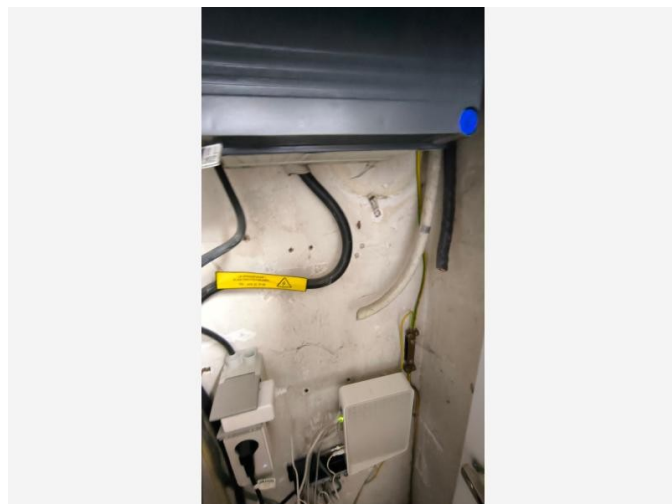
Fiche 6: Muurpleister

Geen asbest

#	Type	Referentie	Resultaat
6.1	Mengmonster	M01 - PL MUUR	Geen asbest

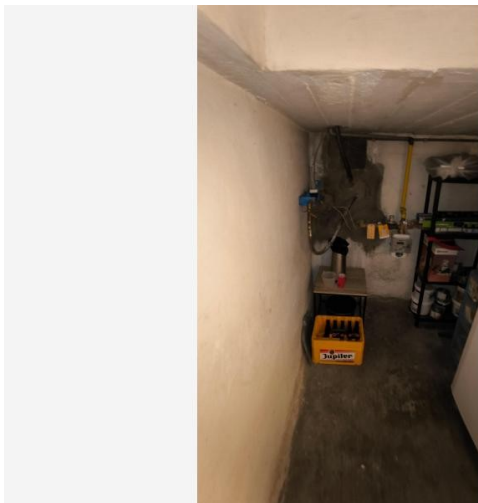
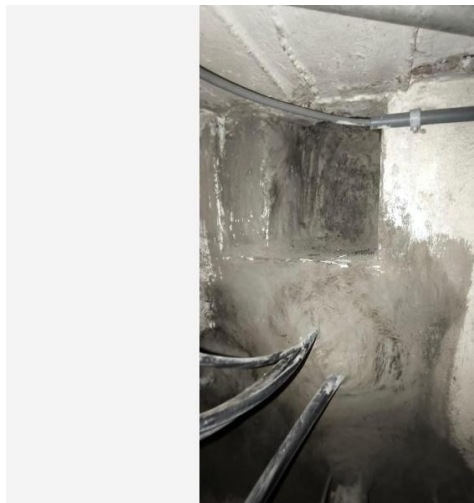
Fiche 7: Cementering binnentoepassing (met staalname)

Geen asbest

#	Type	Referentie	Resultaat
7.1	Mengmonster	M03 - CEMENTERING BINNEN	Geen asbest
