Asbestinventarisatetest

Zuidlaan 206, 9630 Zwalm
Gemeenschappelijke delen

Attestnummer : 20260424-000320.000

Uitgegeven op : 24.04.2026

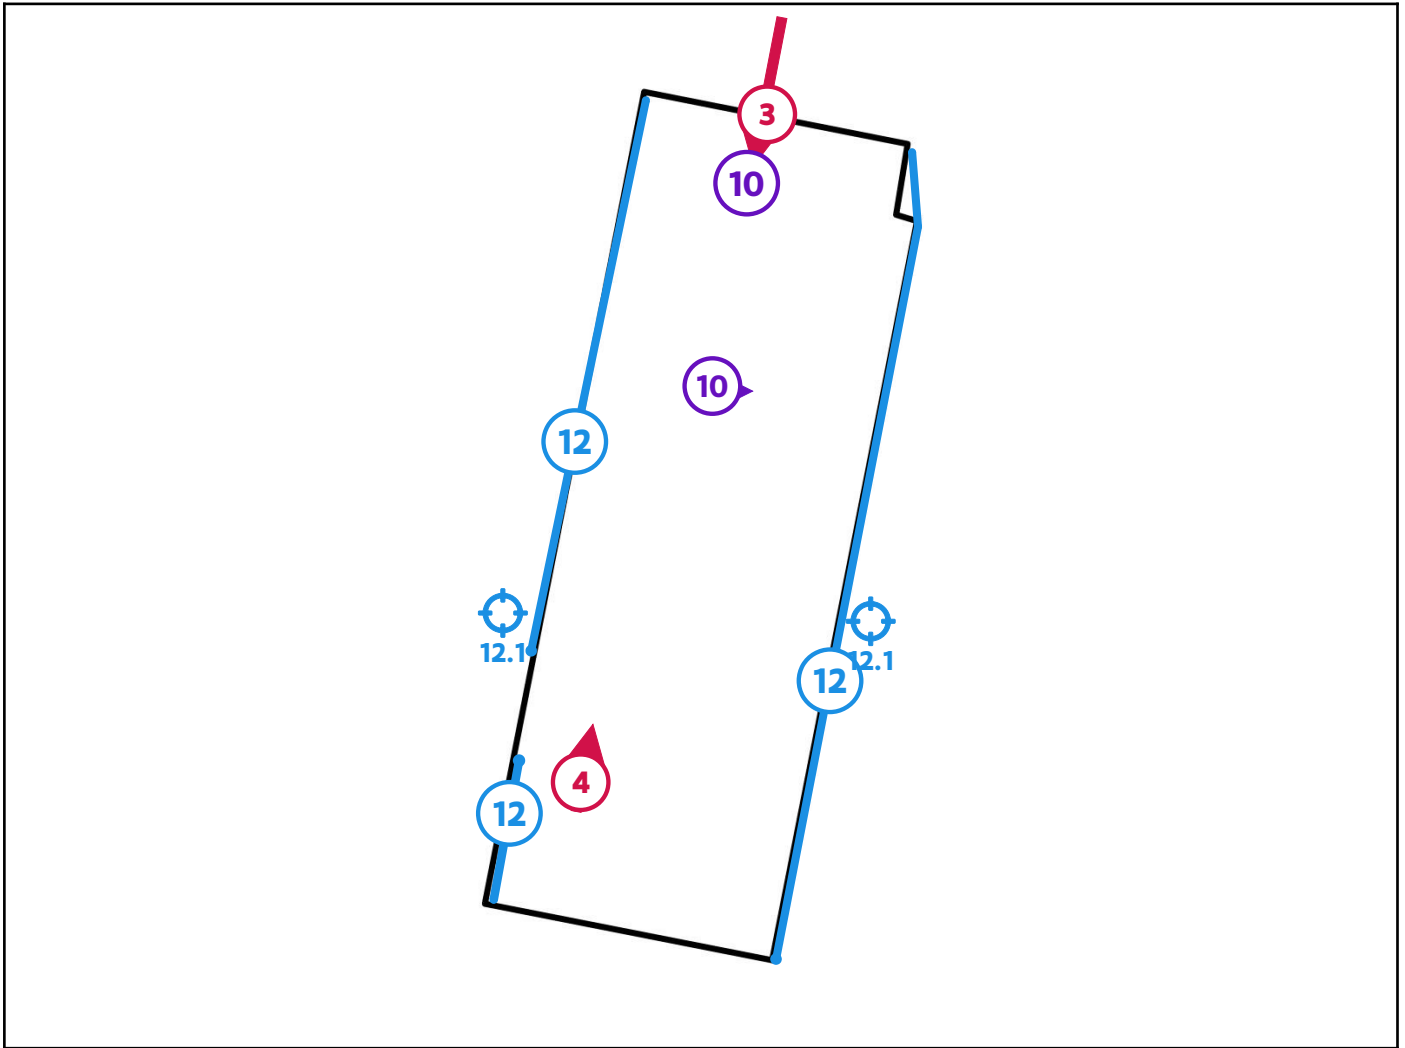
Plan 1.1: Hoofdgebouw plan

Beschrijving	Type	Actie
3. Schouwbus	Asbestmateriaal	Dringend verwijderen
4. Schouwbus	Asbestmateriaal	Dringend verwijderen
10. Schouw	Beperking	-
12. 1 Cementen smeerlaag buiten	Geen asbest	-
12.1 Code: 1	Mengmonster	-

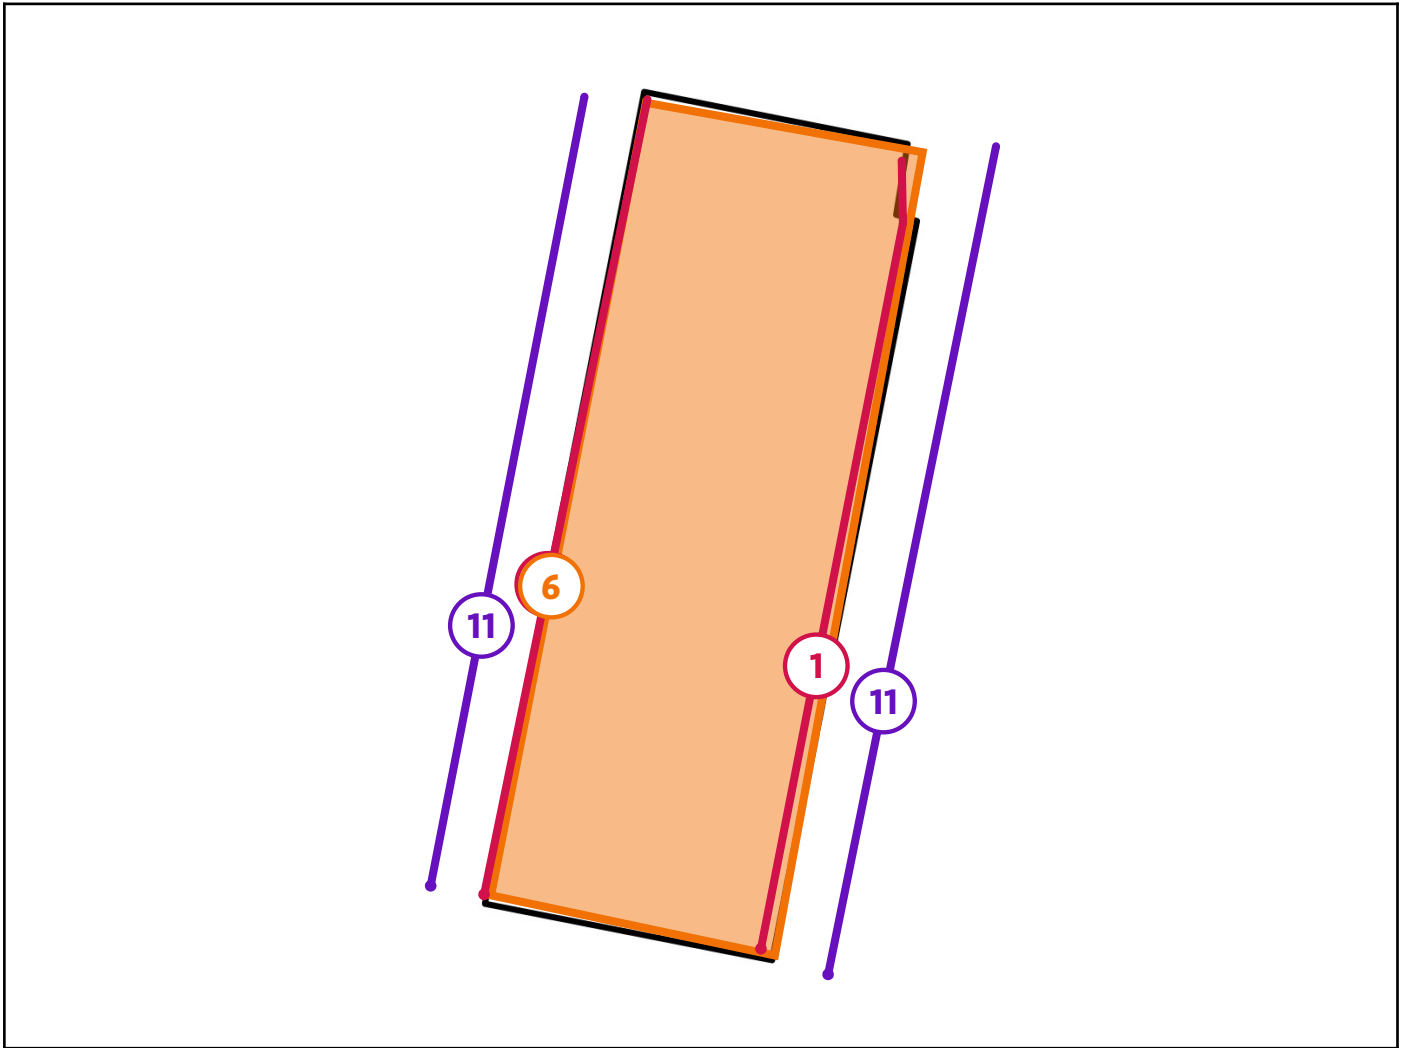
Plan 1.2: Hoofdgebouw plan

Beschrijving	Type	Actie
1. Slib/sediment dakgoot	Asbestmateriaal	Dringend verwijderen
6. Dakleien	Asbestmateriaal	Verwijderen
11. Boeiboorden in trespa	Advies	-

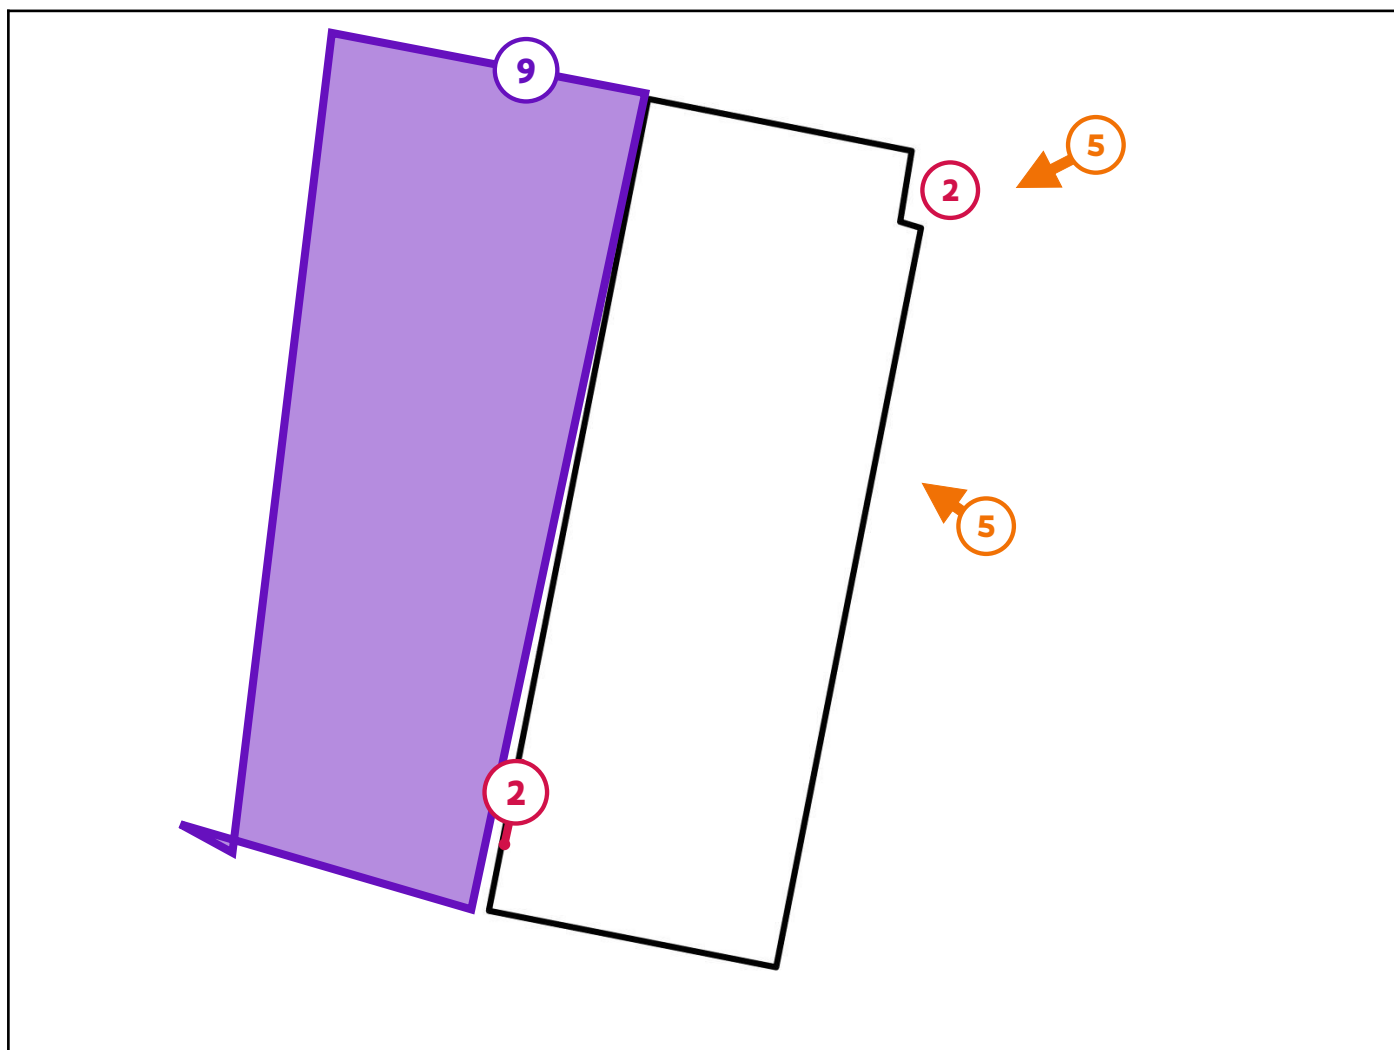
Plan 1.3: Hoofdgebouw plan

Beschrijving	Type	Actie
2. Kit kozijn-glas	Asbestmateriaal	Dringend verwijderen
5. AC afvoerbuïs (visueel vastgesteld)	Asbestmateriaal	Verwijderen
9. Overwoekerende vegetatie	Beperking	-

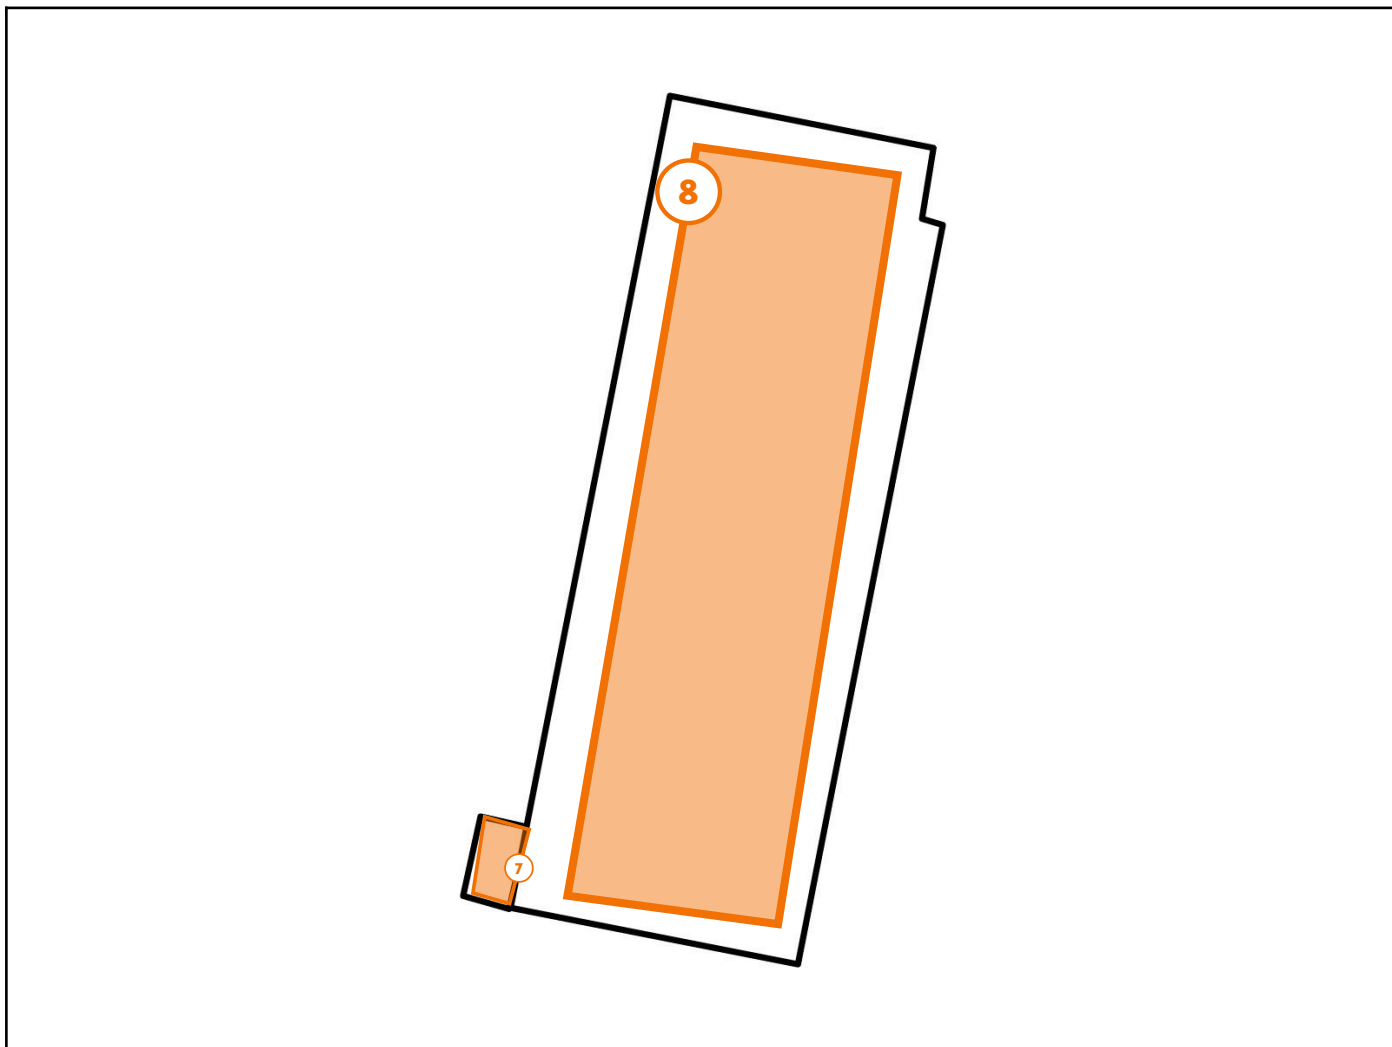
Plan 1.5: Constructie plan

Beschrijving	Type	Actie
7. 4 Dak bestaande uit golfplaten	Asbestmateriaal	Verwijderen
8. Onderdak (met staalname)	Asbestmateriaal	Maatregelen nemen

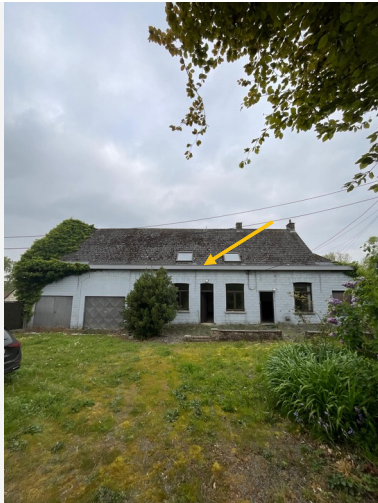
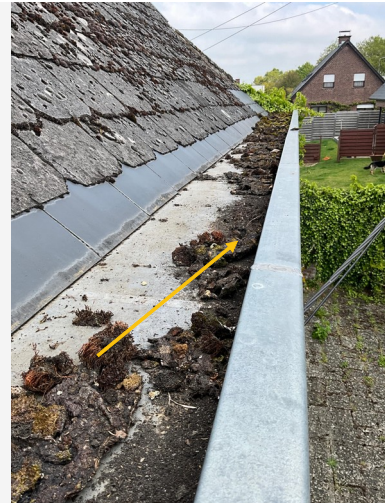
Beschrijving	Slib/sediment dakgoot
Type afvalstof	Betreft resten (contaminatie) van verwerking of beschadiging
Type resten (contaminatie)	<ul style="list-style-type: none">• Stof, deeltjes < 4 mm, flinters, gruis (vermengd in materiaal)
Besmette materialen	<ul style="list-style-type: none">• Sediment (dakgoot, afvoerbuis, regenwaterput, ...)
Bron van de resten	Het dak bestaat uit asbest houdende leien.
Omgeving	Buiten
Primaire drager	Infrastructuur hemelwater (opvang en afvoer)
Gebondenheid resten	Niet hecht
Hoeveelheid (gewicht - aantal)	<ul style="list-style-type: none">• 20,00 kg - 1 stuk
Totaal gewicht	20,00 kg
Eenvoudig bereikbaar	Ja
Identificatiemethode	De asbestdeskundige beoordeelt het materiaal als asbestverdacht en dus asbesthoudend, en dit zonder monstername.
Opmerking	<p>Er worden geen rechten verleend aan de opgegeven oppervlaktes/diktes/volumes.</p> <p>Hemelwater dat afspoelt van asbestcement daken of gevels kan asbestdeeltjes bevatten.</p>

- Verwijder het asbestafval.
- Voer bijkomende staalname(s) uit.

- Eenvoudige handelingen: mag via doe-het-zelf of door werknemer(s) met opleidingsattest eenvoudige handelingen
Reinig de dakgoten om asbesthoudend sediment of slib te verwijderen.

Dit kan aanleiding geven tot blootstelling, gebruik standaard dragen van de nodige wegwerp beschermingsmiddelen FFP 3 masker , handschoenen en tyvec CAT III type 5-6

Voor verwijdering het slib extra bevochtigen of fixeren om stof te voorkomen , niet breken om stof te beperken .

Schep het mos in dubbel plastic zak , sluit dit luchtdicht af , en breng dit naar een erkend verwerker . Slib behoort tot niet hechtgebonden afval.

Reinig de dakgoot en het gebruikt materiaal met overvloedig water.

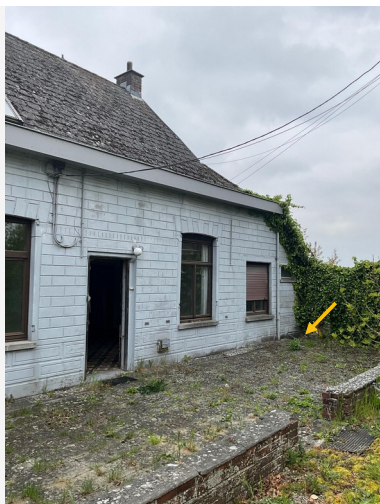
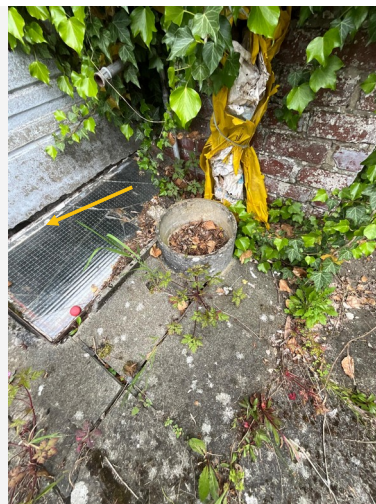
Eindbeoordeling materiaalrisico	Hoog materiaalrisico en/of hoge kans op vezelvrijgave
---------------------------------	---

Gebondenheid	Categorie 1: hechtgebonden in oorsprong
Asbestsoort (vezeltype)	Crocidoliet aanwezig
Asbestconcentratie	Laag (< 50%)
Afschermingsgraad van het gehele materiaal	Geheel of deels vrij aan de buitenlucht, maar geen contact met binnenlucht
Toestand van het materiaal	Zwaar beschadigd, zwaar verweerd

Beschrijving	Kit kozijn-glas
Omgeving	Buiten
Primaire drager	Wandopening verticaal (raam, deur, ...)
Asbestmateriaal	In-situ afwerkingslagen - Pasta, stopverf, voegsel, stopsel, vulsel, mastiek, kitten, ...
Bindmiddel van asbestmateriaal	Kitten, mastiek, pasta
Gebondenheid op basis van bindmiddel	Hecht
Hoeveelheid (lengte - aantal)	<ul style="list-style-type: none">• 0,50 m - 1 stuk
Totale lengte	0,50 m
Eenvoudig bereikbaar	Ja
Bevestigingswijze	<ul style="list-style-type: none">• Verlijmd, ingegoten, versmeerd
Identificatiemethode	<p>De asbestdeskundige beoordeelt het materiaal als asbestverdacht en dus asbesthoudend, en dit zonder monstername.</p> <p>Motivatie: De opdrachtgever weigert om het materiaal te laten bemonsteren.</p>
Destructieve handeling voor identificatie	Nee
Opmerking	Er worden geen rechten verleend aan deze oppervlaktes. De dikte is een schatting die voorkomt uit de monsterplaatsen en is daarom niet altijd representatief.

- Zorg voor een veilig beheer. Vermijd het beschadigen van het asbestmateriaal. Controleer de toestand jaarlijks op wijzigingen.

Voor afdichtingsmateriaal tussen glas en schrijnwerk is het aangeraden dat het raam (kozijn, glas en afdichtingsmateriaal) in zijn geheel verwijderd wordt.

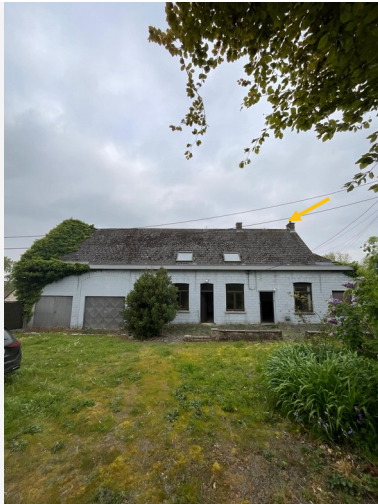
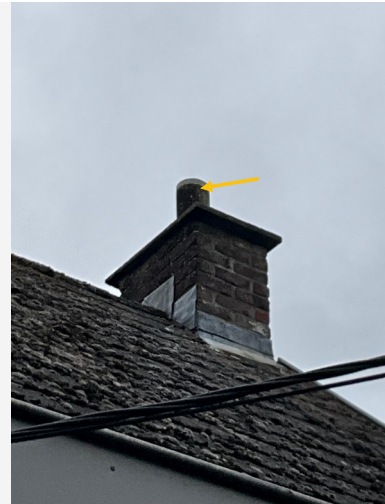
Hoog materiaalrisico en/of hoge kans op vezelvrijgave

Gebondenheid	Categorie 1: hechtgebonden in oorsprong
Asbestsoort (vezeltype)	Crocidoliet aanwezig
Asbestconcentratie	Laag (< 50%)
Afschermingsgraad van het gehele materiaal	Geheel of deels vrij aan binnenluchtstromen
Toestand van het materiaal	Matig beschadigd, matig verweerd

Beschrijving	Schouwbus
Omgeving	Buiten
Primaire drager	HVAC infrastructuur en uitrusting
Asbestmateriaal	Rookgaskanaal
Bindmiddel van asbestmateriaal	Cement
Gebondenheid op basis van bindmiddel	Hecht
Hoeveelheid (lengte - omtrek - dikte - aantal)	<ul style="list-style-type: none">• 0,50 m - 45,00 cm - 1,00 cm - 1 stuk
Totaal volume	0,002 m ³
Eenvoudig bereikbaar	Ja
Bevestigingswijze	<ul style="list-style-type: none">• Verlijmd, ingegoten, versmeerd
Identificatiemethode	De asbestdeskundige beoordeelt het materiaal als asbesthoudend, en dit zonder monsternamen.
Destructieve handeling voor identificatie	Nee
Opmerking	De hoeveelheid is een zo nauwkeurig mogelijke opmeting. Hieraan kunnen evenwel geen rechten worden ontleend. Het is onduidelijk, of de schouw binnen het gebouw doorloopt

- Zorg voor een veilig beheer. Vermijd het beschadigen van het asbestmateriaal. Controleer de toestand jaarlijks op wijzigingen.

- Eenvoudige handelingen: mag via doe-het-zelf of door werknemer(s) met opleidingsattest eenvoudige handelingen
Deze toepassing kan door een aannemer die over een opleidingsattest eenvoudige handelingen beschikt of door een particulier (doe-het-zelf), verwijderd worden indien er geen verhoogd risico op vrijgave van asbestvezels (max. concentratie 0,01 vezels/cm³ - CODEX Art. VI.3-54) ontstaat en de toepassing voorafgaand wordt gefixeerd/bevochtigd; de individuele elementen zonder machinale werktuigen (boormachine, slijpschijf, hogedrukreiniger,...) en zonder breken of gooien een voor een losgemaakt worden; en ten slotte dubbel en luchtdicht verpakt weggevoerd worden naar een erkend afvalpunt (recyclagepark).

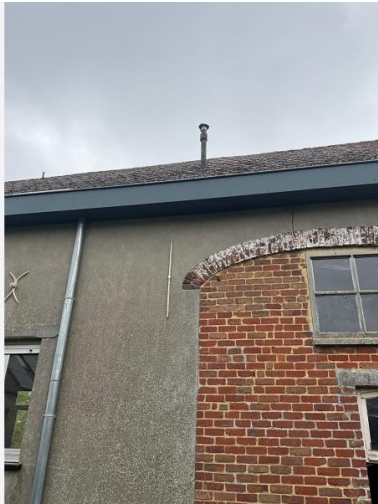
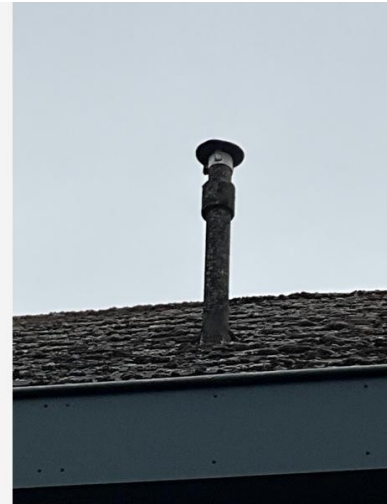
Eindbeoordeling materiaalrisico	Hoog materiaalrisico en/of hoge kans op vezelvrijgave
---------------------------------	---

Gebondenheid	Categorie 1: hechtgebonden in oorsprong
Asbestsoort (vezeltype)	Crocidoliet aanwezig
Asbestconcentratie	Laag (< 50%)
Afschermingsgraad van het gehele materiaal	Geheel of deels vrij aan binnenluchtstromen
Toestand van het materiaal	Matig beschadigd, matig verweerd

Beschrijving	Schouwbus
Omgeving	Grenst aan binnen- en buitenlucht
Primaire drager	HVAC infrastructuur en uitrusting
Asbestmateriaal	Rookgaskanaal
Bindmiddel van asbestmateriaal	Cement
Gebondenheid op basis van bindmiddel	Hecht
Hoeveelheid (lengte - omtrek - dikte - aantal)	<ul style="list-style-type: none">• 1,00 m - 45,00 cm - 1,00 cm - 1 stuk
Totaal volume	0,005 m ³
Eenvoudig bereikbaar	Ja
Bevestigingswijze	<ul style="list-style-type: none">• Verlijmd, ingegoten, versmeerd
Identificatiemethode	<p>De asbestdeskundige beoordeelt het materiaal als asbestverdacht en dus asbesthoudend, en dit zonder monsternamen.</p> <p>Motivatie: De materialen behoren niet toe aan de eigenaar voor wie de asbestdeskundige de asbestinventaris uitvoert.</p>
Destructieve handeling voor identificatie	Nee
Opmerking	De hoeveelheid is een zo nauwkeurig mogelijke opmeting. Hieraan kunnen evenwel geen rechten worden ontleend.

- Zorg voor een veilig beheer. Vermijd het beschadigen van het asbestmateriaal. Controleer de toestand jaarlijks op wijzigingen.

- Eenvoudige handelingen: mag via doe-het-zelf of door werknemer(s) met opleidingsattest eenvoudige handelingen
Deze toepassing kan door een aannemer die over een opleidingsattest eenvoudige handelingen beschikt of door een particulier (doe-het-zelf), verwijderd worden indien er geen verhoogd risico op vrijgave van asbestvezels (max. concentratie 0,01 vezels/cm³ - CODEX Art. VI.3-54) ontstaat en de toepassing voorafgaand wordt gefixeerd/bevochtigd; de individuele elementen zonder machinale werktuigen (boormachine, slijpschijf, hogedrukreiniger,...) en zonder breken of gooien een voor een losgemaakt worden; en ten slotte dubbel en luchtdicht verpakt weggevoerd worden naar een erkend afvalpunt (recyclagepark).

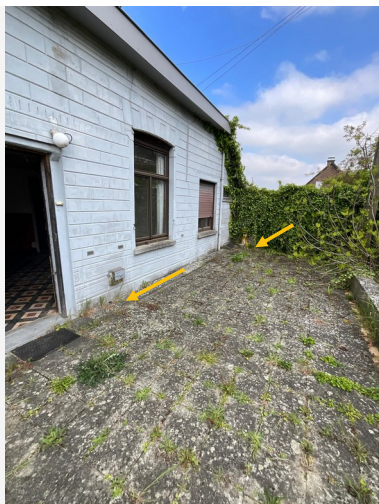
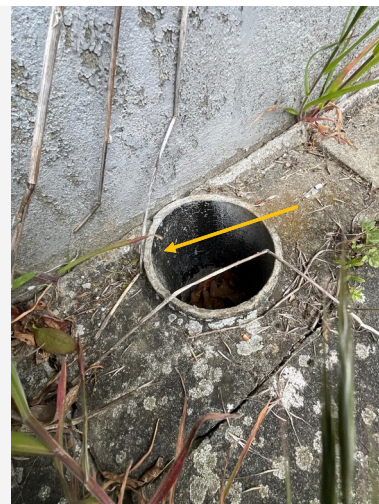
Beschrijving	AC afvoerbuis (visueel vastgesteld)
Omgeving	Grenst aan binnen- en buitenlucht
Primaire drager	HVAC infrastructuur en uitrusting
Asbestmateriaal	Buis, koker, leiding, pijp, doorvoer
Bindmiddel van asbestmateriaal	Cement
Gebondenheid op basis van bindmiddel	Hecht
Hoeveelheid (lengte - omtrek - dikte - aantal)	<ul style="list-style-type: none"> • 1,00 m - 35,00 cm - 1,00 cm - 1 stuk
Totaal volume	0,004 m ³
Eenvoudig bereikbaar	Ja
Bevestigingswijze	<ul style="list-style-type: none"> • Verlijmd, ingegoten, versmeerd
Identificatiemethode	<p>De asbestdeskundige beoordeelt het materiaal als asbestverdacht en dus asbesthoudend, en dit zonder monsternamen.</p> <p>Motivatie: De materialen behoren niet toe aan de eigenaar voor wie de asbestdeskundige de asbestinventaris uitvoert.</p>
Destructieve handeling voor identificatie	Nee
Opmerking	Er worden geen rechten verleend aan de opgegeven oppervlaktes/diktes/volumes. De buis dient enkel voor huisnummer 208 en behoort daarom niet tot de gemeenschappelijke delen.

- Eenvoudige handelingen: mag via doe-het-zelf of door werknemer(s) met opleidingsattest eenvoudige handelingen
De buis kan voorzichtig losgebeiteld worden , extra bevochtigen om stof te voorkomen
Standaard dragen van de nodige wegwerp beschermingsmiddelen FFP 3 masker , handschoenen en tyvec CAT III type 5-6
Bij de gemeente/containerpark afsluitzakken halen om dubbel in te pakken en af te voeren naar het containerpark als hechtgebonden asbestafval.
Zie ook link Zie <https://ovam.vlaanderen.be/wie-mag-wat-verwijderen>
<https://ovam.vlaanderen.be/voorzorgsmaatregelen-bij-asbestverwijdering>

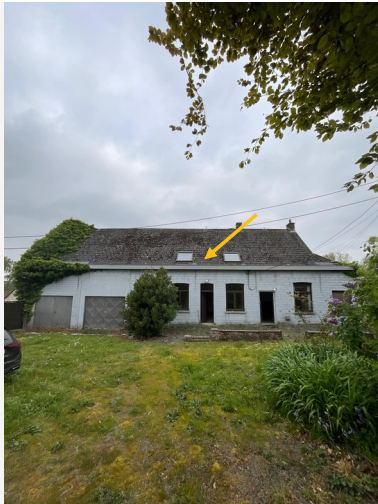
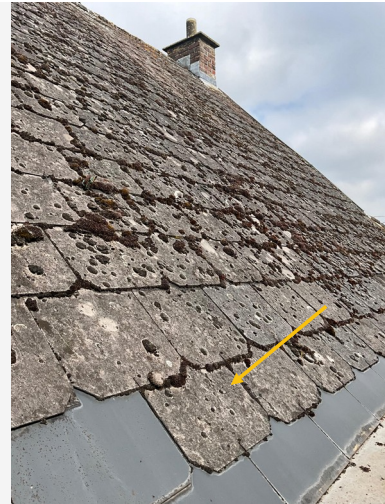
Beschrijving	Dakleien
Omgeving	Buiten
Primaire drager	Schuin dak
Asbestmateriaal	Dak- en gevelbekleding - Lei, shingle
Bindmiddel van asbestmateriaal	Cement
Gebondenheid op basis van bindmiddel	Hecht
Hoeveelheid (oppervlakte - aantal)	<ul style="list-style-type: none">• 180,00 m² - 1 stuk
Totale oppervlakte	180,00 m ²
Eenvoudig bereikbaar	Ja
Bevestigingswijze	<ul style="list-style-type: none">• Geklemd• Genageld, geniet
Identificatiemethode	<p>De asbestdeskundige beoordeelt het materiaal als asbestverdacht en dus asbesthoudend, en dit zonder monstername.</p> <p>Motivatie: De opdrachtgever weigert om het materiaal te laten bemonsteren.</p>
Destructieve handeling voor identificatie	Nee
Opmerking	Er worden geen rechten verleend aan de opgegeven oppervlaktes/diktes/volumes.

- Eenvoudige handelingen: mag via doe-het-zelf of door werknemer(s) met opleidingsattest eenvoudige handelingen
EH via doe-het zelf Standaard dragen van de nodige wegwerp beschermingsmiddelen FFP 3 masker , handschoenen en tyvec CAT III type 5-6 , afwasbaar schoeisel Indien mogelijk de ondervloer afdekken , leien voorzichtig verwijderen, extra fixeren, niet breken , niet gooien, onmiddellijk verpakken of voorzichtig in container met asbest bag plaatsen. Voldoende benevelen/bevochtigen tijdens de duur van de werken. Gebruik geen storkokers. Voor hechtgebonden toepassingen: Bij verwijdering door doe-het-zelf moet men dit afval dubbel en luchtdicht verpakt aandienen bij het gemeentelijk recyclagepark. Men raadpleegt best op voorhand de voorwaarden van het recyclagepark. Indien leien in slechte staat zijn en kans bestaat op breken : Eenvoudige handeling opgeleid personeel , alle werknemer(s) moeten wel beschikken over een opleidingsattest eenvoudige handelingen 8u Zie ook link Zie <https://ovam.vlaanderen.be/wie-mag-wat->

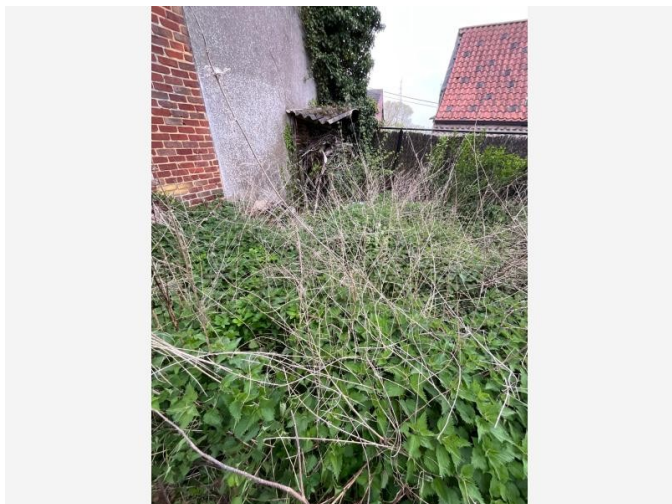
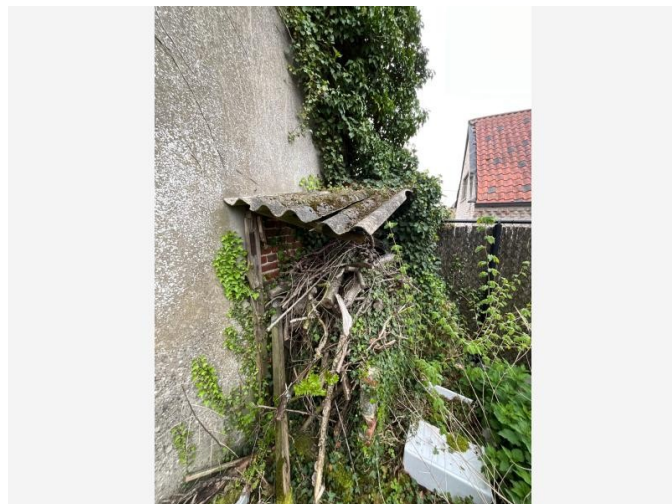
Beschrijving	4 Dak bestaande uit golfplaten
Omgeving	Grenst aan binnen- en buitenlucht
Primaire drager	Schuin dak
Asbestmateriaal	Dak- en gevelbekleding - Golfplaat
Bindmiddel van asbestmateriaal	Cement
Gebondenheid op basis van bindmiddel	Hecht
Hoeveelheid (oppervlakte - aantal)	<ul style="list-style-type: none">• 2,00 m² - 1 stuk
Totale oppervlakte	2,00 m ²
Eenvoudig bereikbaar	Ja
Bevestigingswijze	<ul style="list-style-type: none">• Geklemd• Geschroefd
Identificatiemethode	<p>De asbestdeskundige beoordeelt het materiaal als asbestverdacht en dus asbesthoudend, en dit zonder monstername.</p> <p>Motivatie: De opdrachtgever weigert om het materiaal te laten bemonsteren.</p>
Destructieve handeling voor identificatie	Nee
Opmerking	De hoeveelheid is een zo nauwkeurig mogelijke opmeting. Hieraan kunnen evenwel geen rechten worden ontleend.de nokpan werd meegenomen in de staalname

- Eenvoudige handelingen: mag via doe-het-zelf of door werknemer(s) met opleidingsattest eenvoudige handelingen
Deze toepassing kan door een aannemer die over een opleidingsattest eenvoudige handelingen beschikt of door een particulier (doe-het-zelf), verwijderd worden indien er geen verhoogd risico op vrijgave van asbestvezels (max. concentratie 0,01 vezels/cm³ - CODEX Art. VI.3-54) ontstaat en de toepassing voorafgaand wordt gefixeerd/bevochtigd; de individuele elementen zonder machinale werktuigen (boormachine,

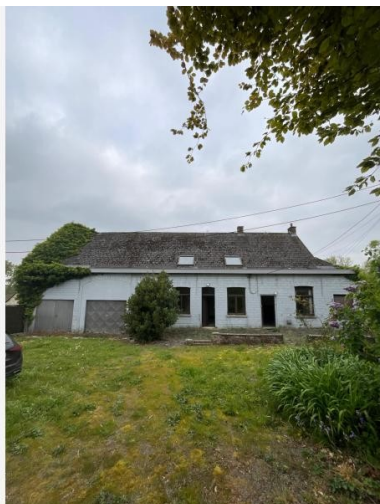
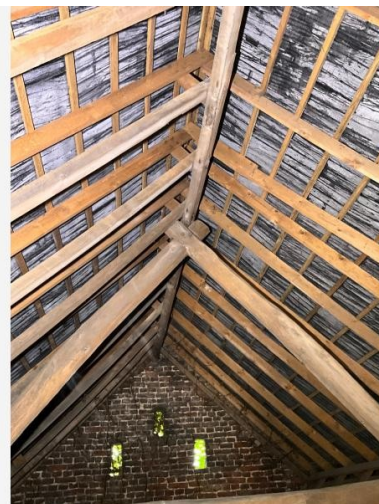
Destructieve handeling voor identificatie	Nee
Opmerking	Er worden geen rechten verleend aan de opgegeven oppervlaktes/volumes. De dikte is een schatting die voorkomt uit de monsterplaatsen en is daarom niet altijd representatief

Verwijder de dakpannen. Fixeer het plaatmateriaal , de asbesthoudende platen één voor één en in hun geheel verwijderen. Niet gooien, niet breken. Verwijder onder verneveling of tussentijds voldoende bevochtigen tijdens de volledige duur van de werken. Reinig nadien de draagstructuur met vochtige doeken (+stofzuiger met absoluut filter kan niet gehoord worden dus voor een particulier niet mogelijk .) Alle werknemer(s) moeten wel beschikken over een opleidingsattest eenvoudige handelingen 8u.

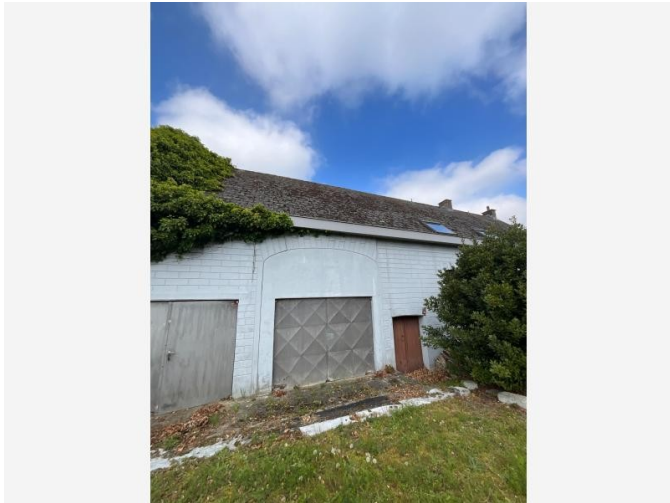
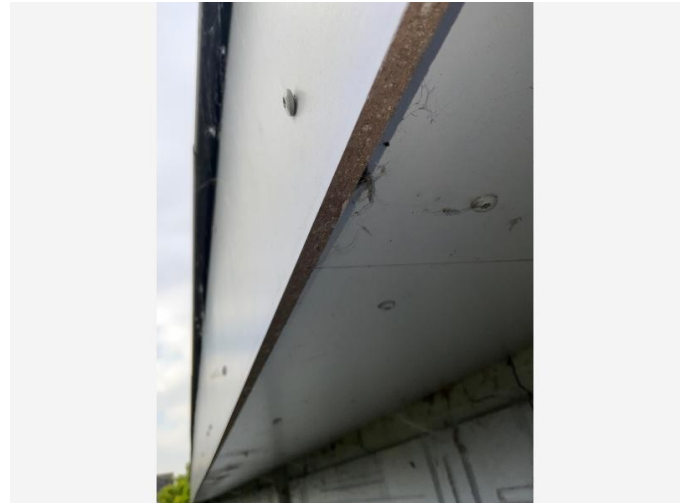
Basis voor advies	De asbestdeskundige beoordeelt het materiaal als niet-asbestverdacht.
--------------------------	---

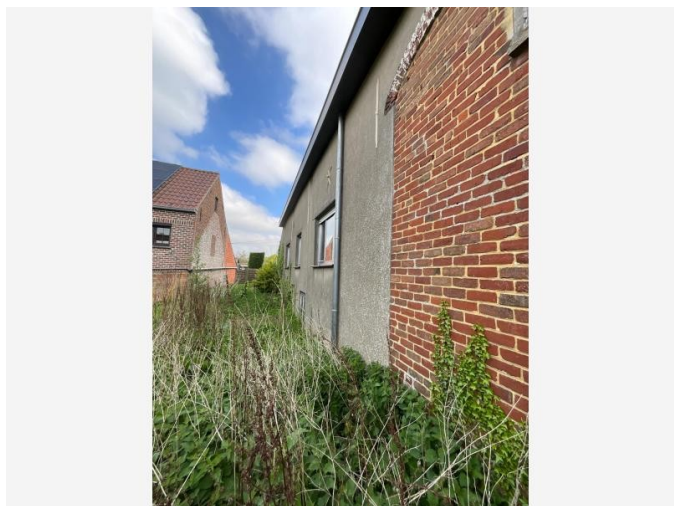
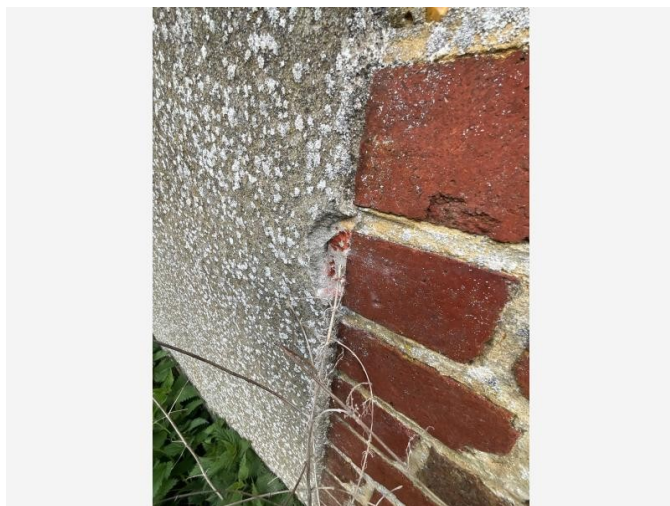
Beschrijving	1 Cementen smeerlaag buiten
Omgeving	Buiten
Primaire drager	Wand buitenschil
Bindmiddel van materiaal	Cement
Gebondenheid op basis van bindmiddel	Hecht
Hoeveelheid (gewicht - aantal)	<ul style="list-style-type: none">• 1.500,00 kg - 1 stuk
Totaal gewicht	1.500,00 kg
Identificatiemethode	Een monstername door de asbestdeskundige met laboanalyse door een asbestlabo.
Destructieve handeling voor identificatie	Nee
Opmerking	De hoeveelheid is een zo nauwkeurig mogelijke opmeting. Hieraan kunnen evenwel geen rechten worden ontleend.
