Asbestinventarisatetest

Zeedijk 138/0407, 8400 Oostende

Attestnummer : 20250604-000448.001

Uitgegeven op : 04.06.2025

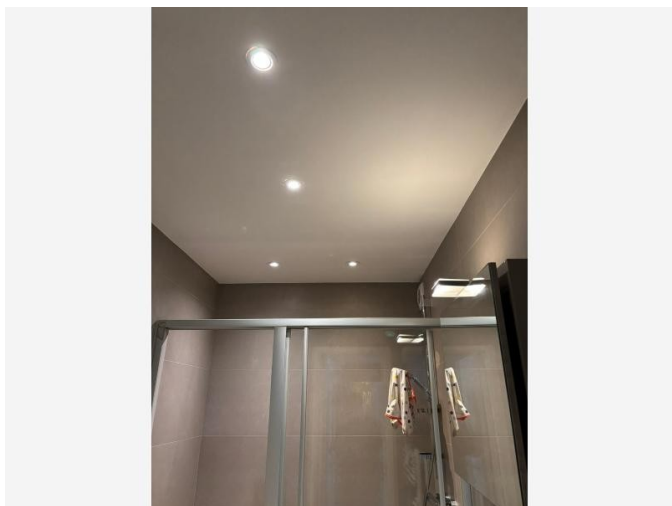
Deze plafonds zijn afgewerkt met niet-asbestverdachte materialen (bijvoorbeeld laminaat, gyproc, hout, geen afwerking...), deze toepassingen zijn niet asbestverdacht. Er kon niet worden vastgesteld of er mogelijk asbestverdachte of asbesthoudende materialen achter deze toepassingen aanwezig zijn. Bij renovatie of sloop is het aangeraden om een destructief onderzoek te laten uitvoeren van deze toepassingen.

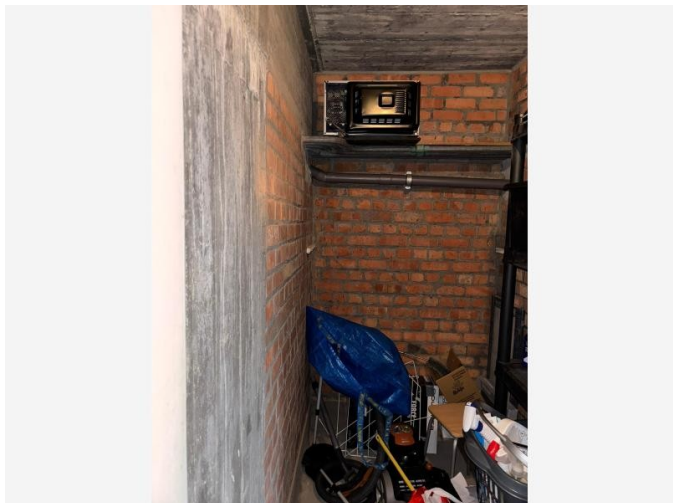
Fiche 2: muren berging uit niet asbestverdacht materiaal

Deze muren bestaan uit bakstenen, deze toepassing is niet asbestverdacht.

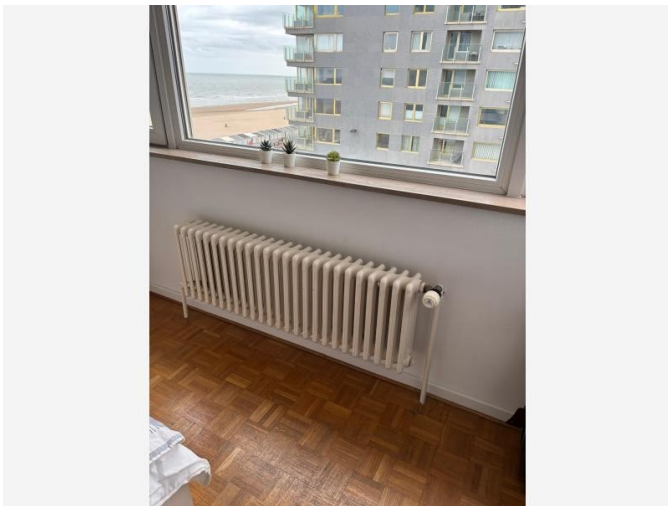
Tijdens het plaatsbezoek werden gietijzeren radiatoren vastgesteld. Deze radiatoren bevatten vaak pakkingen die mogelijk asbestverdacht of asbesthoudend zijn. Omdat er geen destructief onderzoek werd uitgevoerd, kon ik visueel aan de buitenzijde geen pakkingen vaststellen. Bij renovatie of sloop is echter een destructief onderzoek naar deze radiatoren noodzakelijk, aangezien de kans groot is dat ze asbesthoudende pakkingen bevatten.

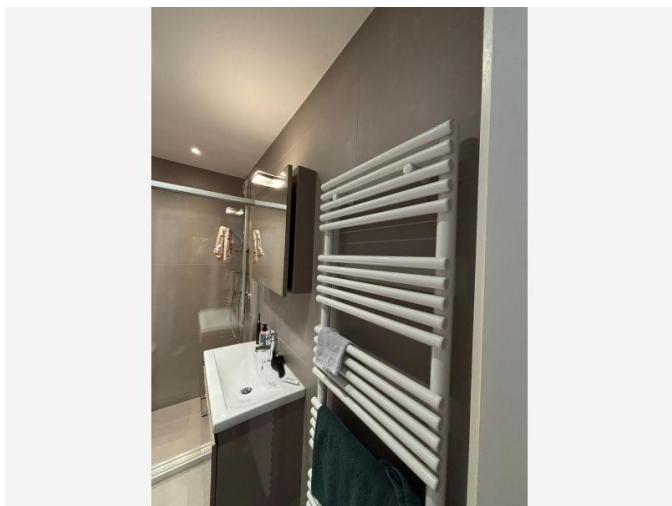
Deze muren zijn afgewerkt met niet-asbestverdachte materialen (bijvoorbeeld laminaat, gyproc, hout, geen afwerking...), deze toepassingen zijn niet asbestverdacht. Er kon niet worden vastgesteld of er mogelijk asbestverdachte of asbesthoudende materialen achter deze toepassingen aanwezig zijn. Bij renovatie of sloop is het aangeraden om een destructief onderzoek te laten uitvoeren van deze toepassingen.

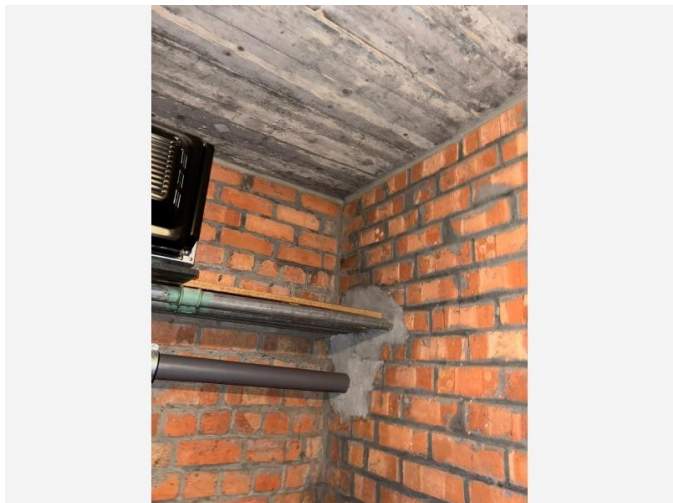
Fiche 5: plafonds berging uit niet asbestverdacht materiaal

Dit plafond bestaat uit betongewelven, deze toepassing is niet asbestverdacht.

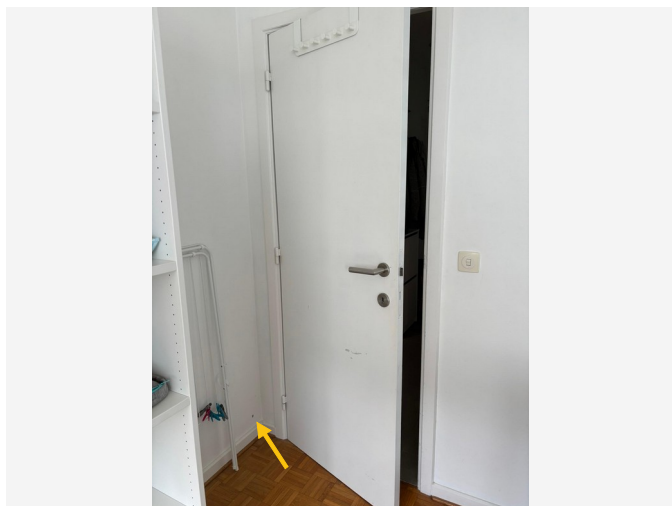
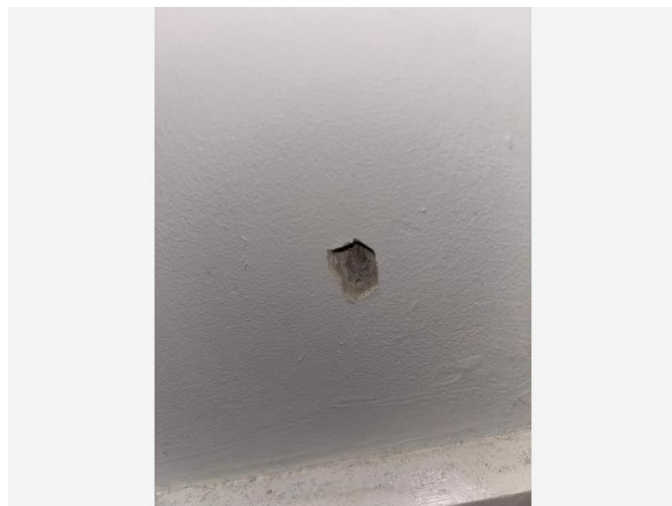
Fiche 6: pleisterwerken muren

Geen asbest

#	Type	Referentie	Resultaat
6.1	Mengmonster	MM001	Geen asbest

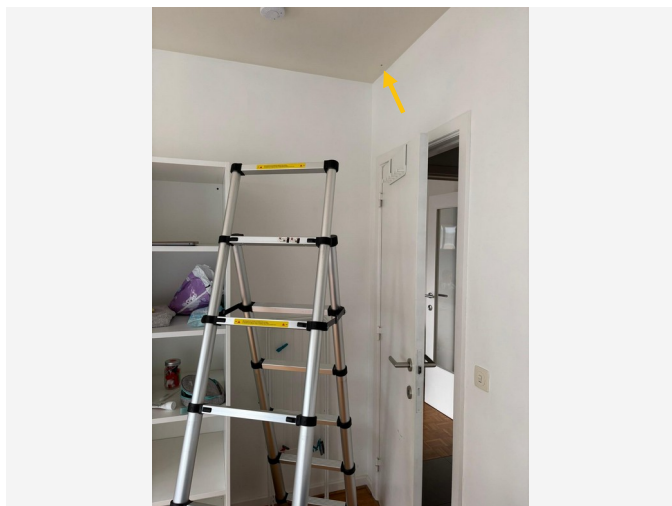
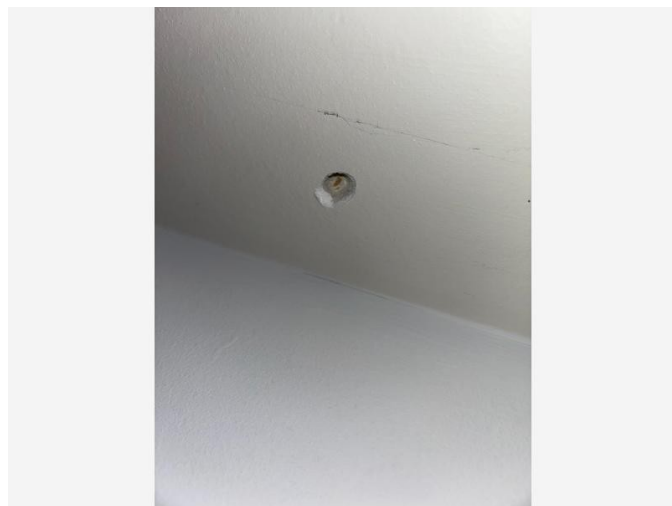
Fiche 7: pleisterwerken plafonds

Geen asbest

#	Type	Referentie	Resultaat
7.1	Mengmonster	MM002	Geen asbest
