# Asbestinventarisatetest

Jules Bordetlaan 3, 9600 Ronse

Attestnummer : **20260310-000431.000**

Uitgegeven op : **10.03.2026**

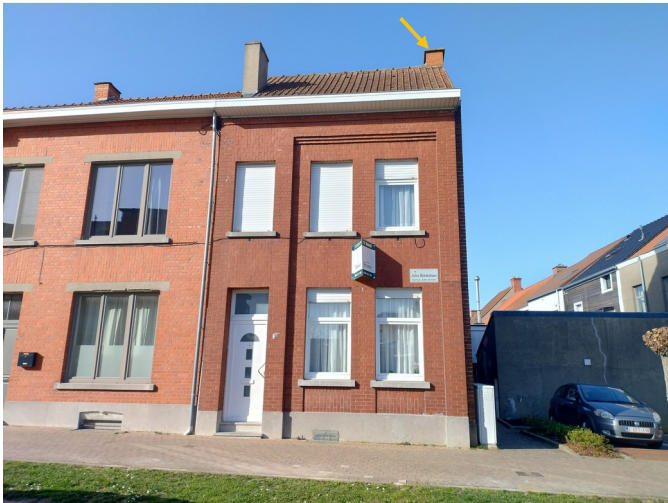
Situeringsfoto

**Reden:** Het te onderzoeken materiaal situeert zich hoger dan 3,50 m te rekenen vanaf een veilige ondergrond

**Uitleg van de asbestdeskundige:** De binnenkant van de schouw kan niet gecontroleerd worden. Mogelijk is er nog een asbesthoudend rookgaskanaal aanwezig in de schouw.

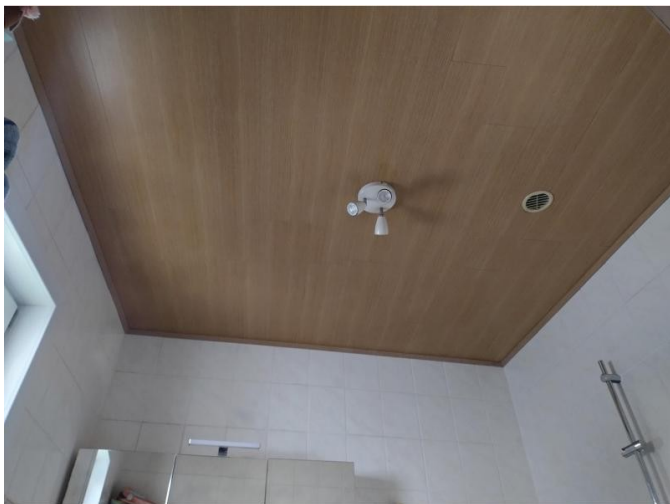
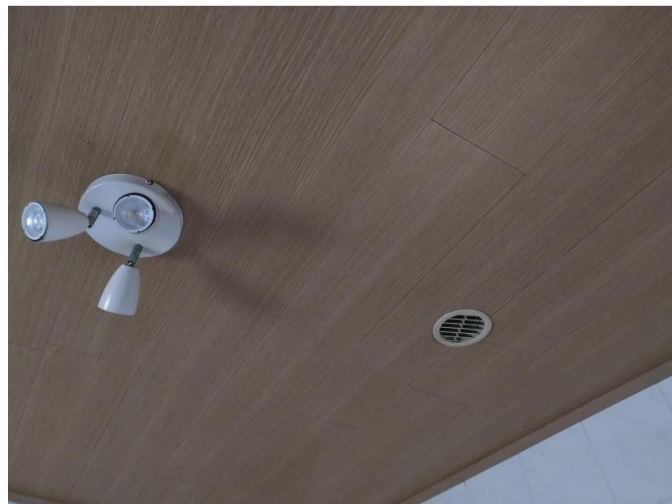
De plafonds zijn gemaakt van niet-asbestverdachte materialen (bijvoorbeeld laminaat, gyproc, ...), deze toepassingen zijn niet asbestverdacht. We hebben echter niet kunnen vaststellen of er mogelijk asbestverdachte of asbesthoudende materialen achter deze toepassingen aanwezig zijn. Bij renovatie of sloop is het aangeraden om een destructief onderzoek te laten uitvoeren van deze toepassingen.

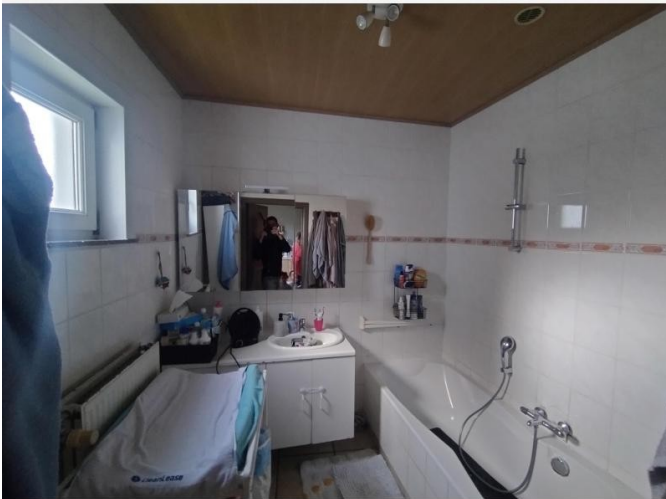
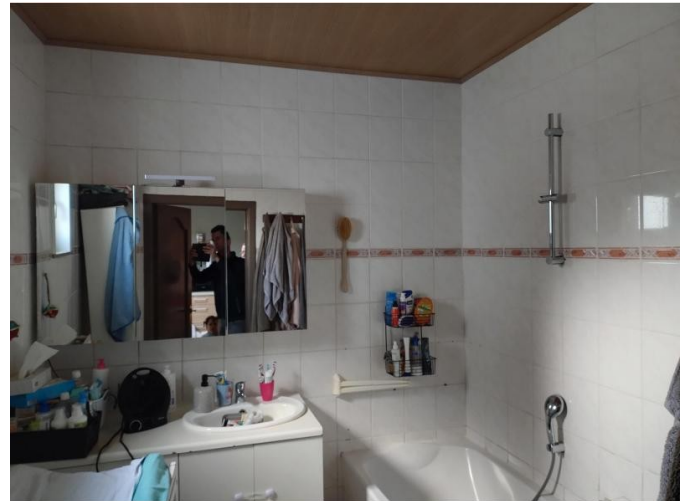
De badkamer is afgewerkt met niet asbesthoudende tegels. Mogelijk zijn de tegels bevestigd met asbesthoudende tegellijm, dit moet verder onderzocht worden bij verwijdering van de tegels.

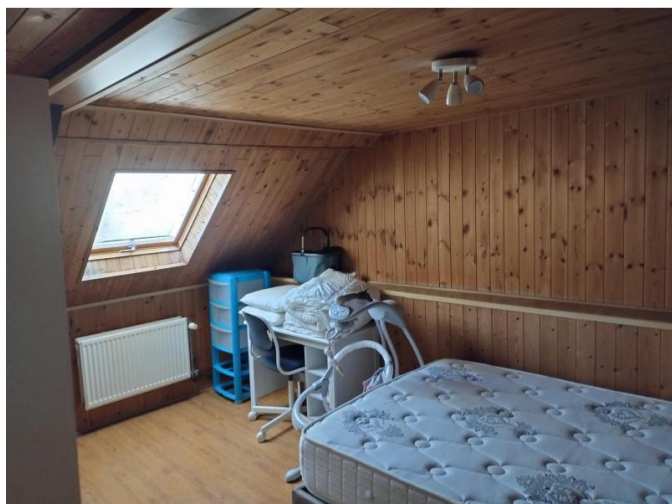
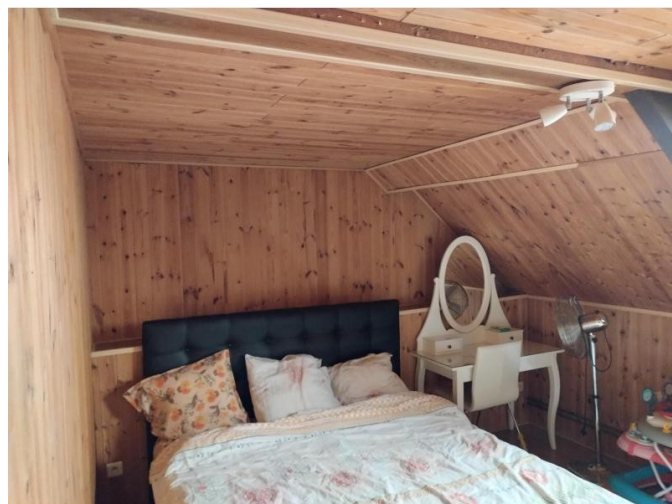
Voorzetwanden in hout aanwezig op de 2de verdieping. De voorzetwand zelf is niet asbesthoudend. De achterliggende constructie is niet inspecteerbaar, waardoor de aanwezigheid van verborgen asbest niet kan worden uitgesloten. Bij renovatie of sloop is het aangeraden om een destructief onderzoek te laten uitvoeren van deze toepassingen.

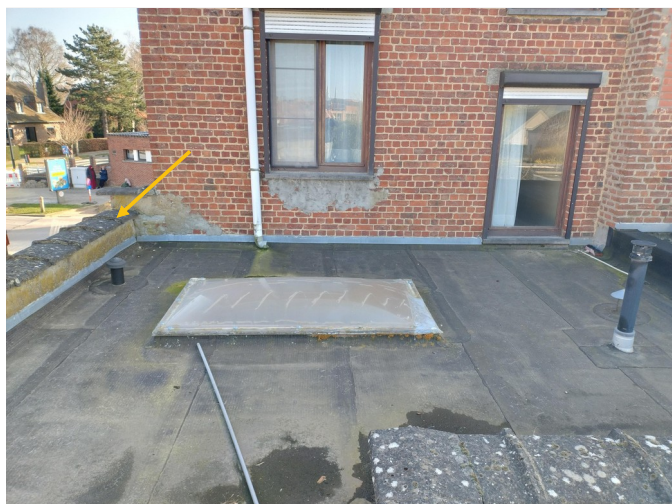
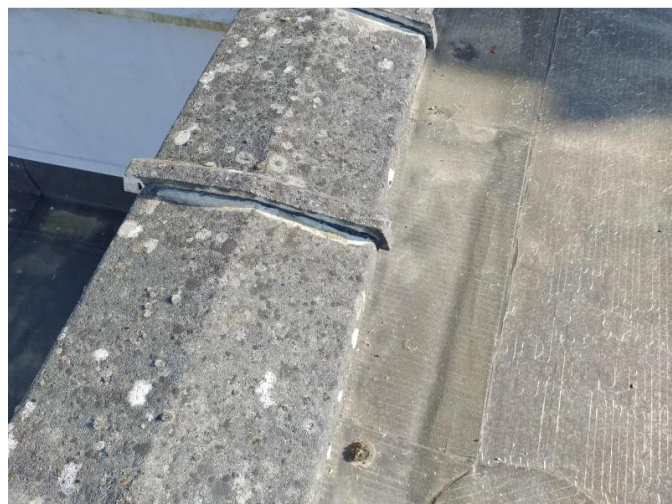
De dekstenen op de buitenmuren zijn beton, niet asbestverdacht.

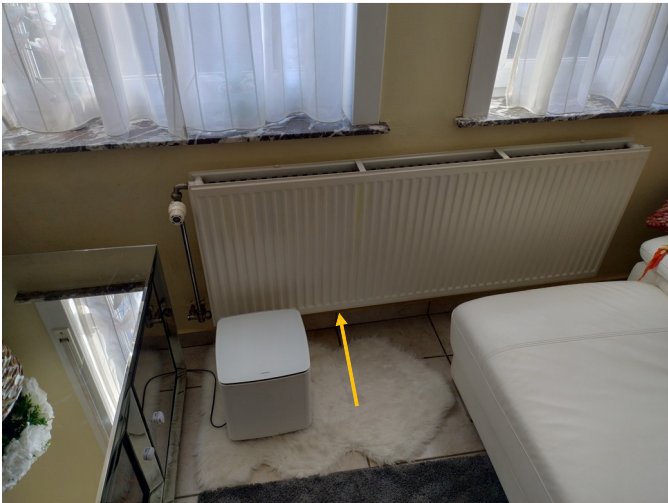
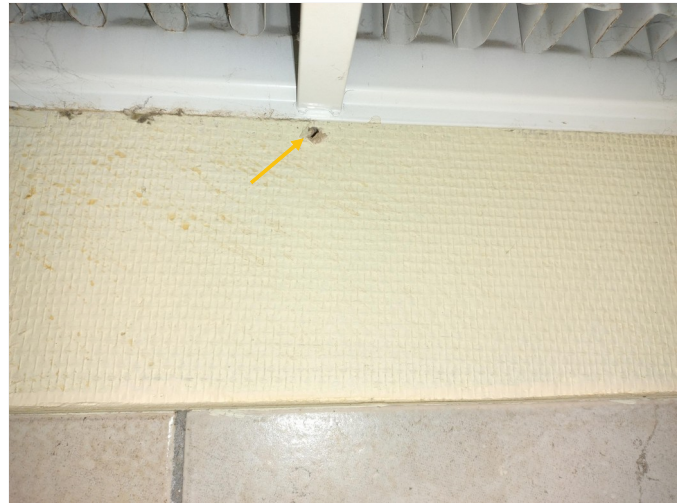
## Fiche 6: Pleisterwerk muren

Geen asbest

| # | Type | Referentie | Resultaat |
|---|---|---|---|
| 6.1 | Mengmonster | MO1 | Geen asbest |

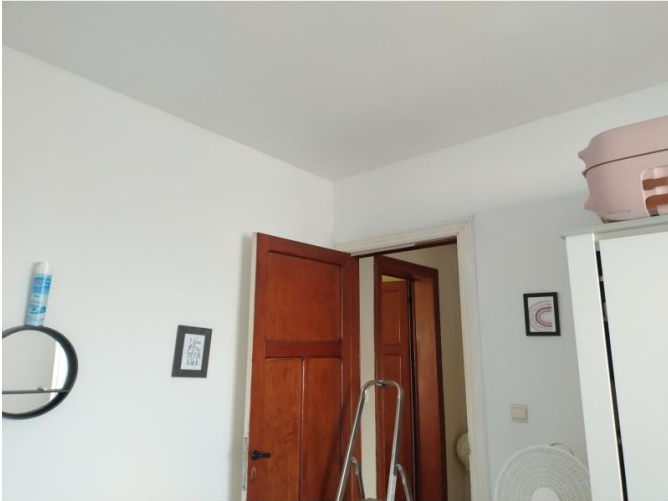
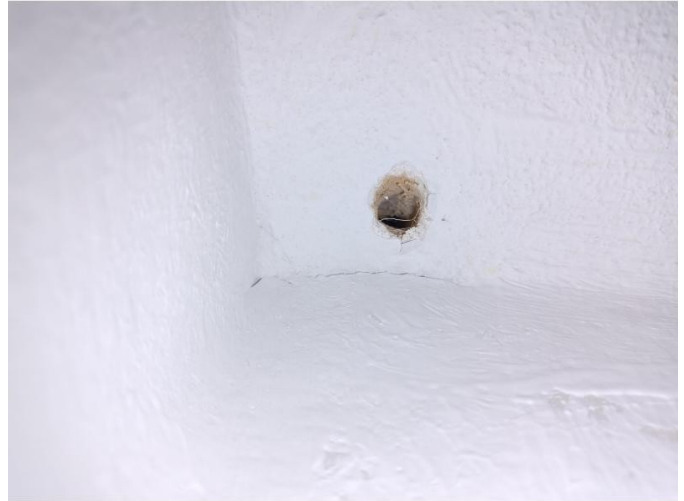
## Fiche 7: Pleisterwerk plafond

Geen asbest

| # | Type | Referentie | Resultaat |
|---|---|---|---|
| 7.1 | Mengmonster | MO2 | Geen asbest |

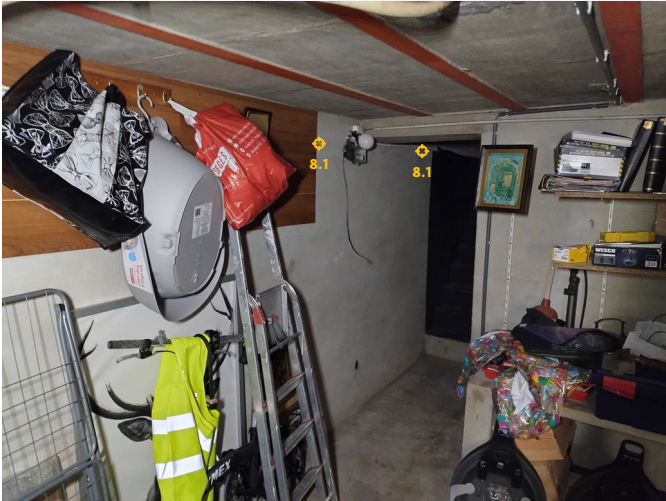
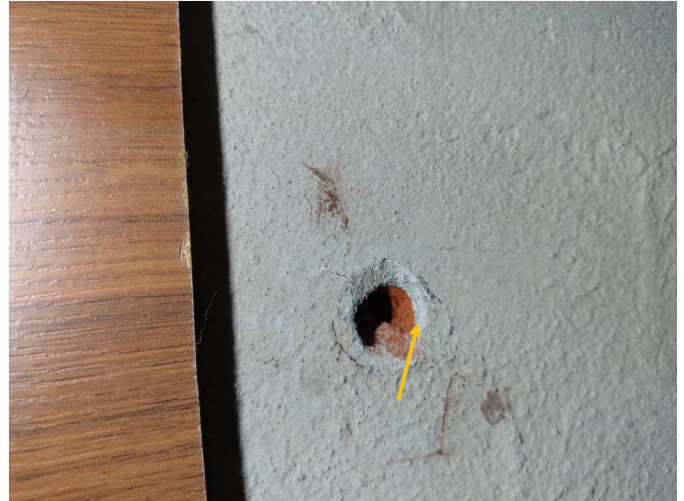
## Fiche 8: Cementering muren kelder

Geen asbest

| # | Type | Referentie | Resultaat |
|---|---|---|---|
| 8.1 | Mengmonster | MO4 | Geen asbest |

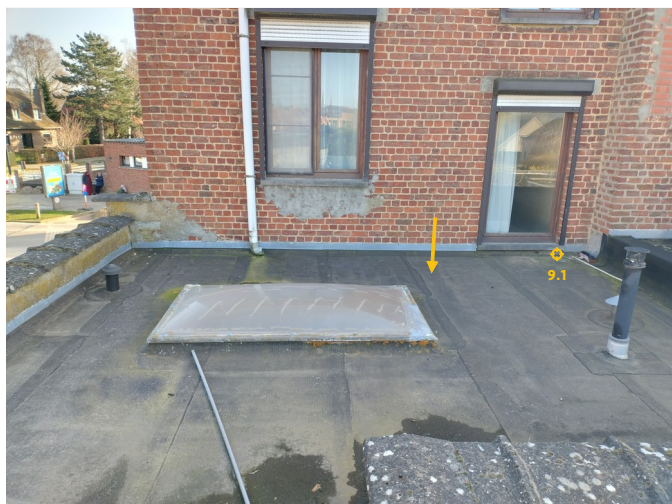
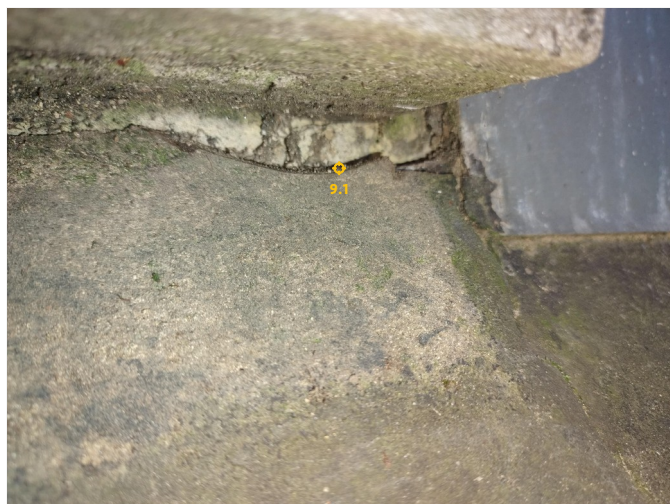
Geen asbest

| # | Type | Referentie | Resultaat |
|---|---|---|---|
| 9.1 | Puntmonster | MO3 | Geen asbest |

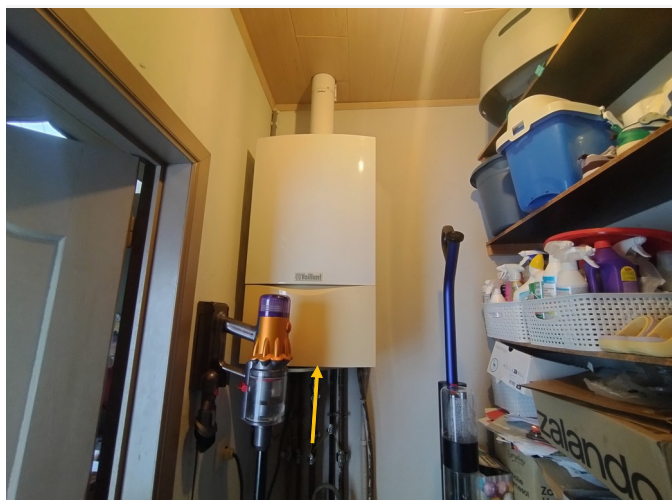
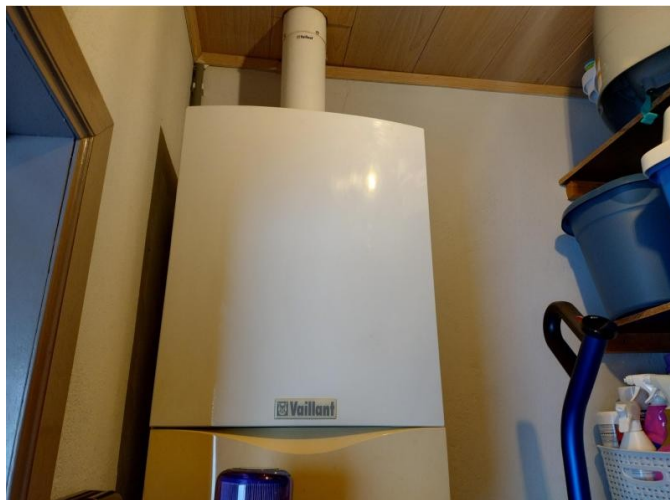
### Fiche 10: CV-ketel

| Beschrijving | Notitie | Terug te vinden op plannen |
|---|---|---|
| Fiche 10: CV-ketel | Recente condenserende ketel aanwezig in de wasplaats, niet asbestverdacht. | Plan 1.2: grondplan gelijkvloers |

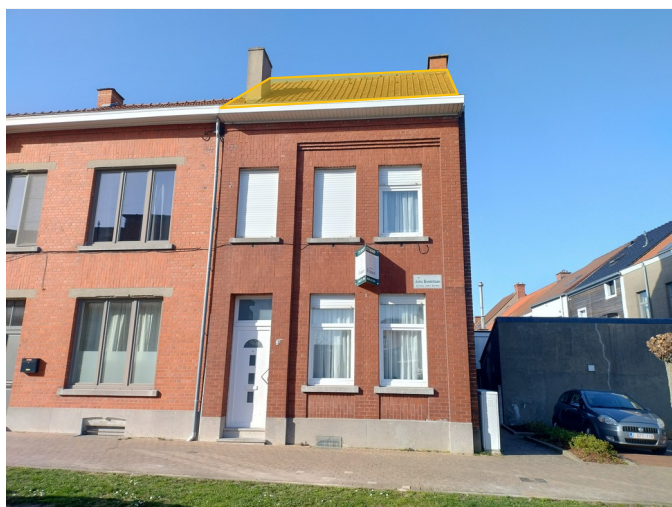
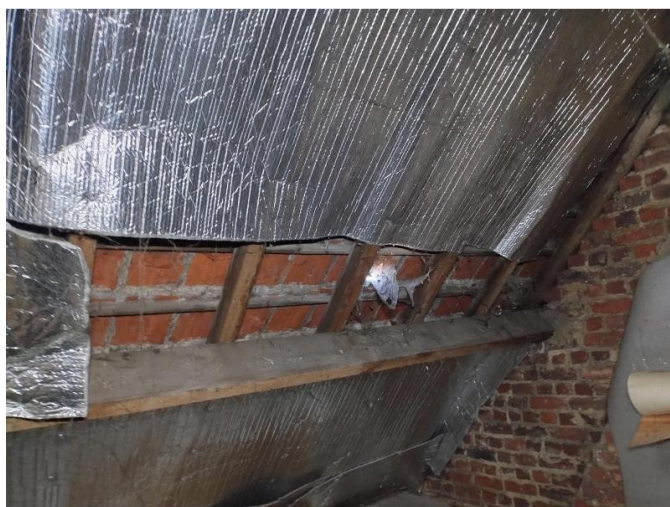
### Fiche 15: Geen onderdak aanwezig

| Beschrijving | Notitie | Terug te vinden op plannen |
|---|---|---|
| Fiche 15: Geen onderdak aanwezig | Er is geen onderdak aanwezig. De dakpannen zijn zichtbaar van op de zolder. | - |
