Asbestinventarisatetest

Moenebroekstraat 49, 9506 Geraardsbergen

Attestnummer : 20260331-000272.000

Uitgegeven op : 31.03.2026

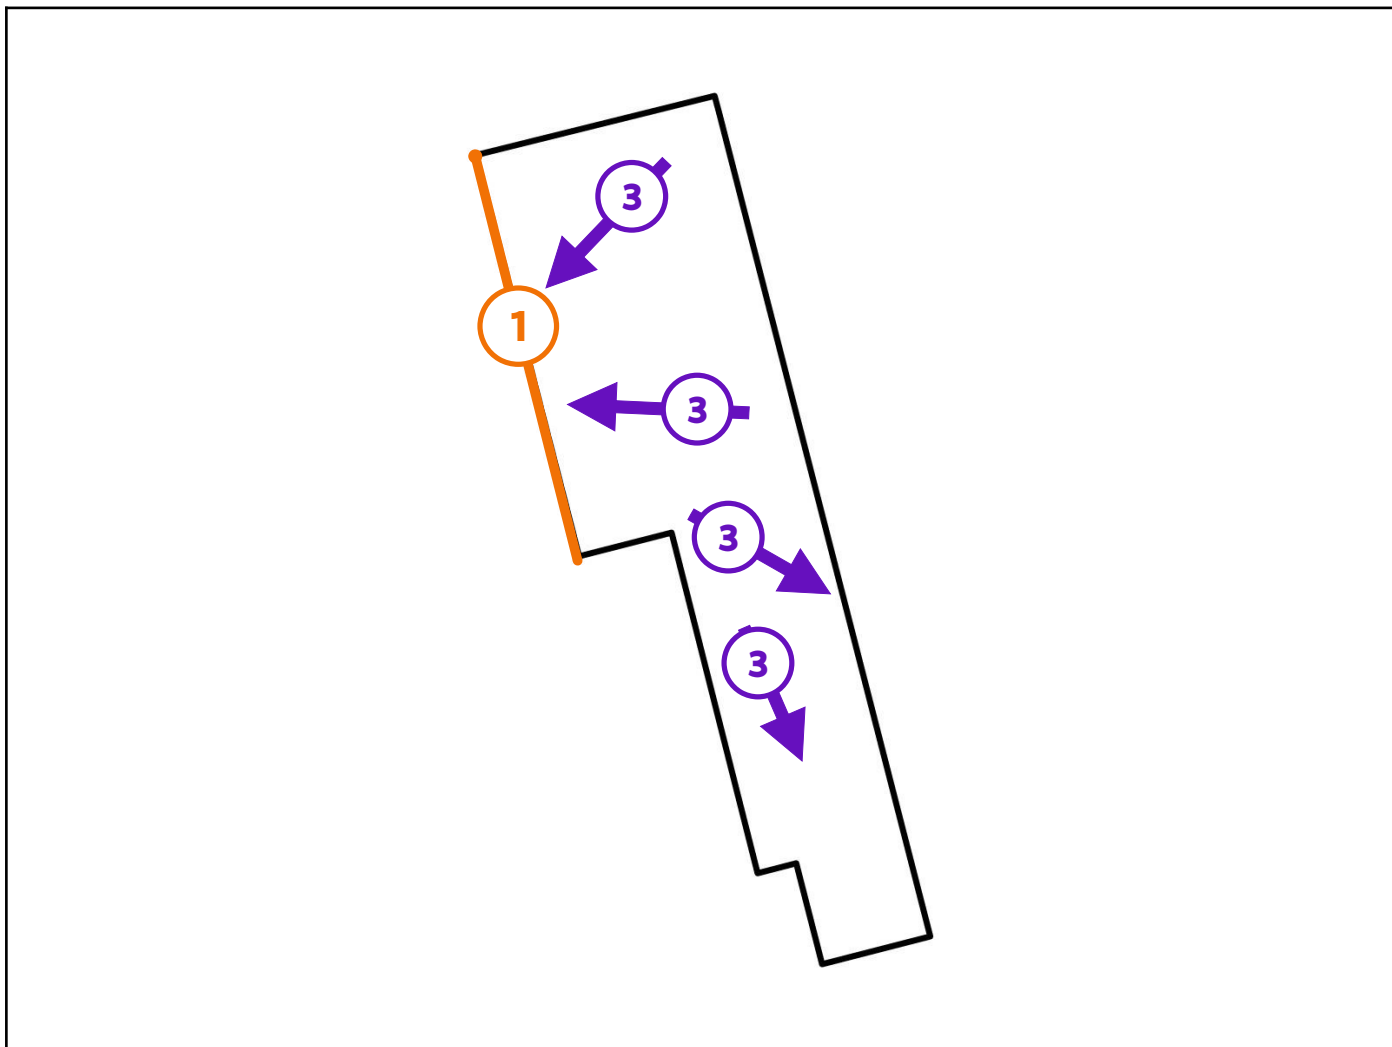
Plan 1.1: Woning plan

Beschrijving	Type	Actie
1. Gevel met leien	Asbestmateriaal	Verwijderen
3. Schouw	Beperking	-

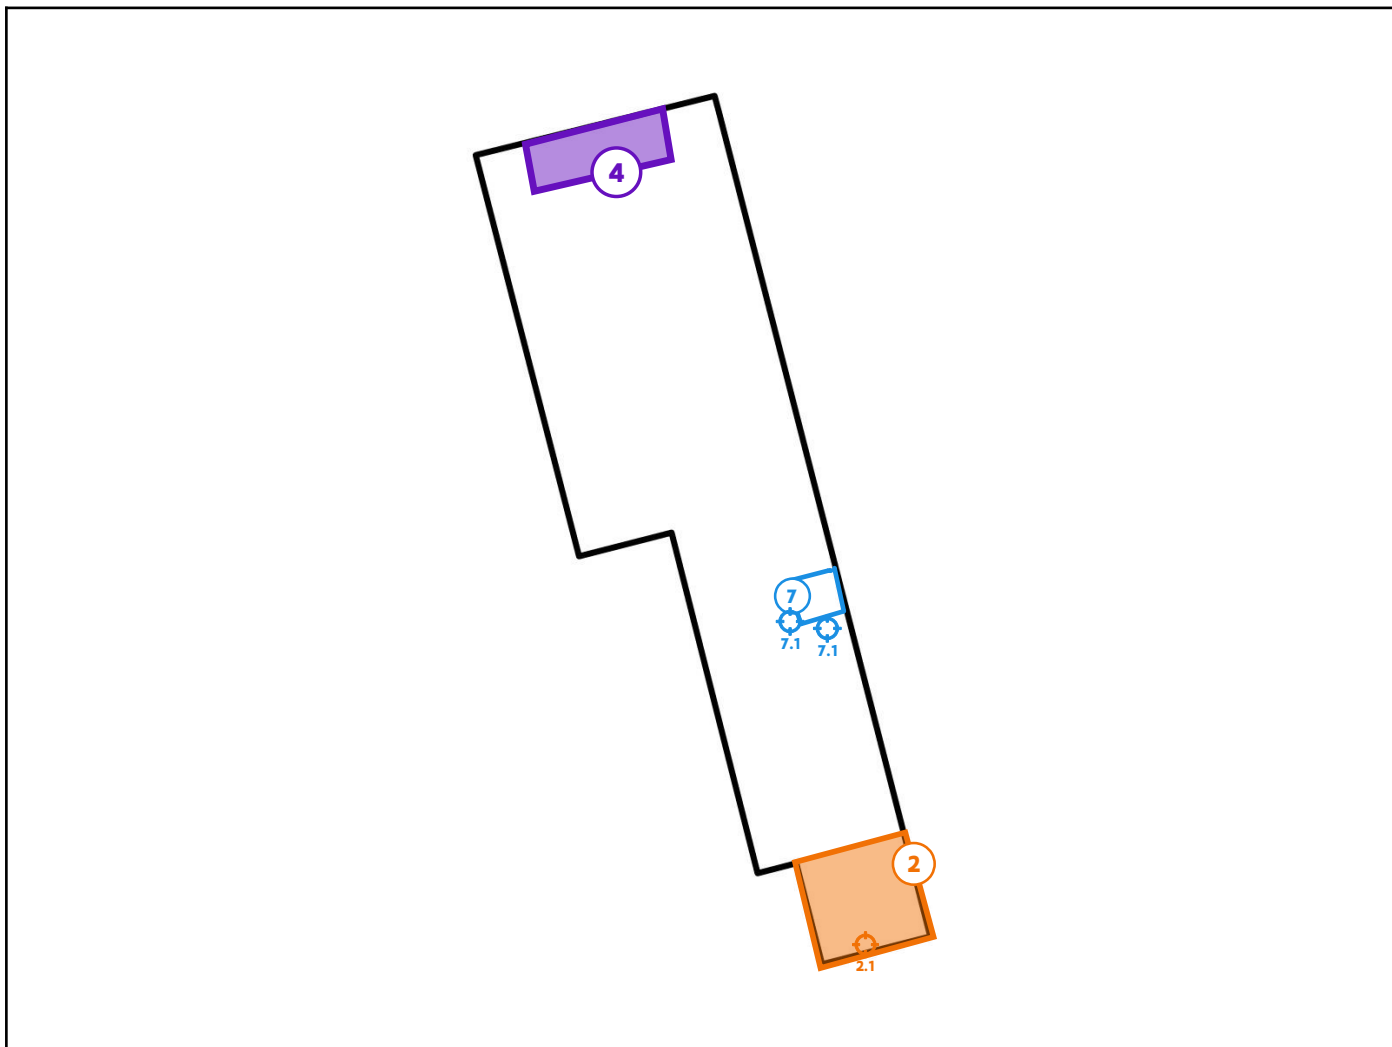
Plan 1.6: Woning plan

Beschrijving	Type	Actie
2. Dak bestaande uit golfplaten	Asbestmateriaal	Verwijderen
2.1 Code: PM03	Puntmonster	-
4. Dakbedekking dakkapel	Beperking	-
7. Cementering schouw	Geen asbest	-
7.1 Code: MM04	Mengmonster	-

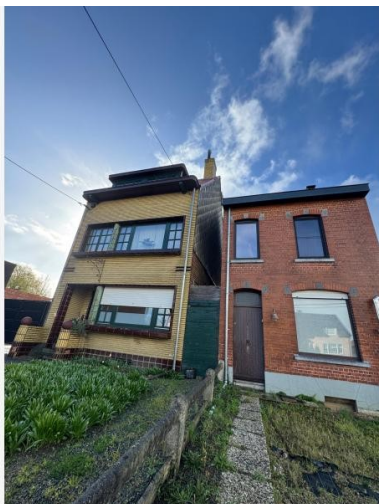
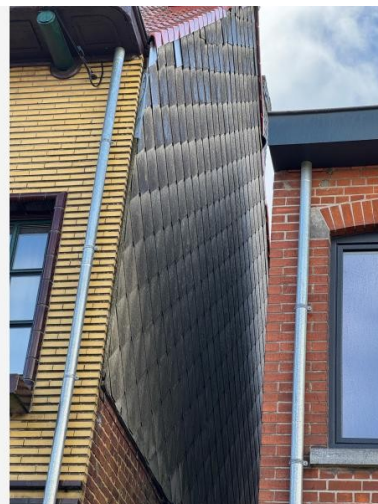
Eindbeoordeling materiaalrisico	Verhoogd materiaalrisico en/of verhoogde kans op vezelvrijgave
---------------------------------	--

Gebondenheid	Categorie 1: hechtgebonden in oorsprong
Asbestsoort (vezeltype)	Crocidoliet aanwezig
Asbestconcentratie	Laag (< 50%)
Afschermingsgraad van het gehele materiaal	Geheel of deels vrij aan de buitenlucht, maar geen contact met binnenlucht
Toestand van het materiaal	Matig beschadigd, matig verweerd

Beschrijving	Gevel met leien
Omgeving	Buiten
Primaire drager	Wand buitenschil
Asbestmateriaal	Dak- en gevelbekleding - Lei, shingle
Bindmiddel van asbestmateriaal	Cement
Gebondenheid op basis van bindmiddel	Hecht
Hoeveelheid (oppervlakte - aantal)	<ul style="list-style-type: none">• 45,00 m² - 1 stuk
Totale oppervlakte	45,00 m ²
Eenvoudig bereikbaar	Ja
Bevestigingswijze	<ul style="list-style-type: none">• Genageld, geniet
Identificatiemethode	<p>De asbestdeskundige beoordeelt het materiaal als asbestverdacht en dus asbesthoudend, en dit zonder monstername.</p> <p>Motivatie: Er is een onderzoeksbeperking die monstername verhindert; De ruimte of het materiaal bevindt zich hoger dan 3,5 meter vanaf een vaste ondergrond.</p>
Destructieve handeling voor identificatie	Nee
Opmerking	De hoeveelheid is een zo nauwkeurig mogelijke opmeting. Hieraan kunnen evenwel geen rechten worden ontleend.

- Verwijder dit asbestmateriaal zo snel mogelijk. Volg de toestand goed op.
- Hemelwater dat afspoelt van asbestcement daken of gevels kan asbestdeeltjes bevatten. Gebruik het enkel voor gesloten circuits (bv. spoelen toiletten). Reinig na het vervangen van het dak of de gevel de dakgoten en regenwaterput of -ton om asbesthoudend sediment of slib te verwijderen

- Eenvoudige handelingen: mag via doe-het-zelf of door werknemer(s) met opleidingsattest eenvoudige handelingen
Deze toepassing kan door een aannemer die over een opleidingsattest eenvoudige handelingen beschikt of door een particulier (doe-het-zelf), verwijderd worden indien er geen verhoogd risico op vrijgave van asbestvezels ontstaat en de toepassing voorafgaand wordt gefixeerd/bevochtigd; de individuele elementen zonder machinale werktuigen en zonder breken of gooien een voor een losgemaakt worden; en ten slotte in gesloten verpakking weggevoerd worden naar een erkend afvalpunt (recyclagepark).

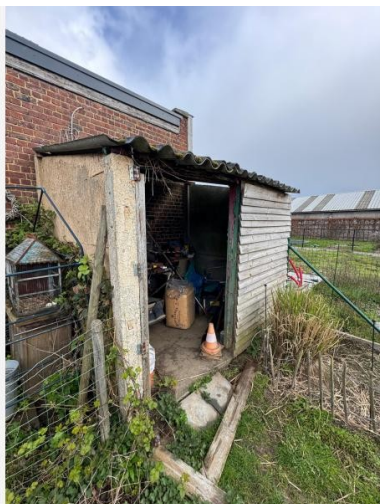
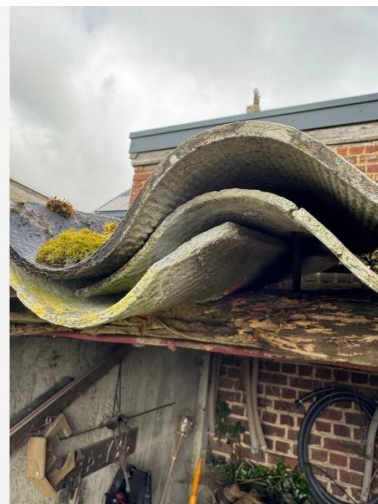
Eindbeoordeling materiaalrisico	Verhoogd materiaalrisico en/of verhoogde kans op vezelvrijgave
---------------------------------	--

Gebondenheid	Categorie 1: hechtgebonden in oorsprong
Asbestsoort (vezeltype)	Crocidoliet aanwezig
Asbestconcentratie	Laag (< 50%)
Afschermingsgraad van het gehele materiaal	Geheel of deels vrij aan de buitenlucht, maar geen contact met binnenlucht
Toestand van het materiaal	Matig beschadigd, matig verweerd

#	Type	Referentie	Resultaat
2.1	Puntmonster	PM03	Chrysotiel, Crocidoliet

Beschrijving	Dak bestaande uit golfplaten
Omgeving	Buiten
Primaire drager	Schuin dak
Asbestmateriaal	Dak- en gevelbekleding - Golfplaat
Bindmiddel van asbestmateriaal	Cement
Gebondenheid op basis van bindmiddel	Hecht
Hoeveelheid (oppervlakte - aantal)	<ul style="list-style-type: none">• 5,00 m² - 1 stuk
Totale oppervlakte	5,00 m ²
Eenvoudig bereikbaar	Ja
Bevestigingswijze	<ul style="list-style-type: none">• Geklemd• Geschroefd
Identificatiemethode	Een monstername door de asbestdeskundige met laboanalyse door een asbestlabo.
Destructieve handeling voor identificatie	Nee
Opmerking	De hoeveelheid is een zo nauwkeurig mogelijke opmeting. Hieraan kunnen evenwel geen rechten worden ontleend.

- Verwijder dit asbestmateriaal zo snel mogelijk. Volg de toestand goed op.
- Hemelwater dat afspoelt van asbestcement daken of gevels kan asbestdeeltjes bevatten. Gebruik het enkel voor gesloten circuits (bv. spoelen toiletten). Reinig na het vervangen van het dak of de gevel de dakgoten en regenwaterput of -ton om asbesthoudend sediment of slib te verwijderen

- Eenvoudige handelingen: mag via doe-het-zelf of door werknemer(s) met opleidingsattest eenvoudige handelingen
Deze toepassing kan door een aannemer die over een opleidingsattest eenvoudige handelingen beschikt of door een particulier (doe-het-zelf), verwijderd worden indien er geen verhoogd risico op vrijgave van asbestvezels ontstaat en de toepassing voorafgaand wordt gefixeerd/bevochtigd; de individuele elementen zonder machinale werktuigen en zonder breken of gooien een voor een losgemaakt worden; en ten slotte in gesloten verpakking weggevoerd worden naar een erkend afvalpunt (recyclagepark).

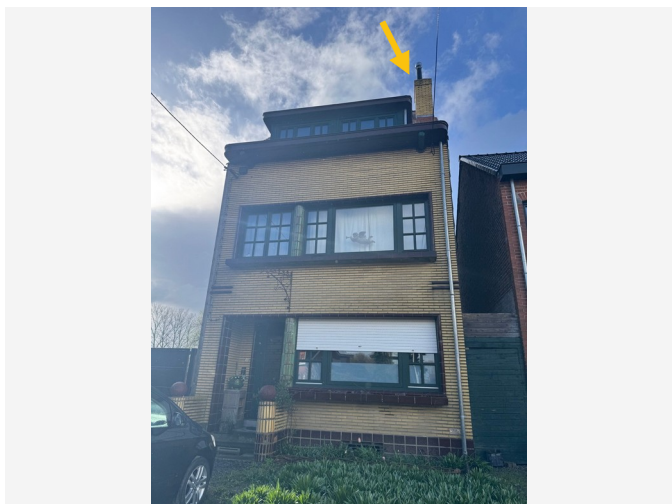
Situeringfoto

Tijdelijke beperking

Reden: Het te onderzoeken materiaal situeert zich hoger dan 3,50 m te rekenen vanaf een veilige ondergrond

Uitleg van de asbestdeskundige: De schouw bevat binnenin mogelijk een asbestcement rookgaskanaal. Laat dit onderzoeken bij eventuele werken.

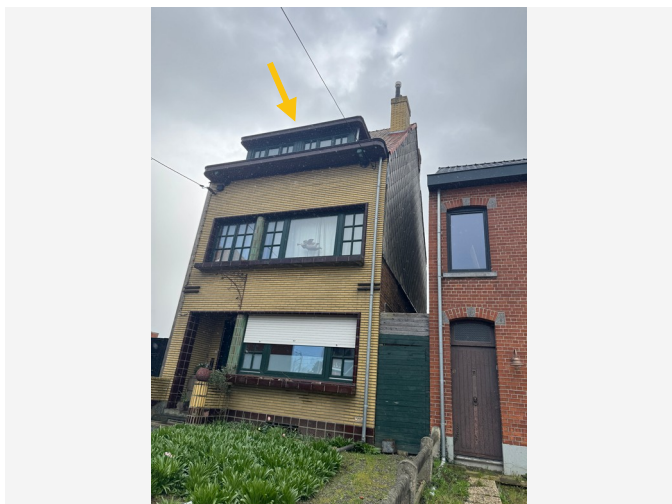
Situeringfoto

Tijdelijke beperking

Reden: Het te onderzoeken materiaal situeert zich hoger dan 3,50 m te rekenen vanaf een veilige ondergrond

Uitleg van de asbestdeskundige: In het kader van een asbestattest voor overdracht (verkoop, schenking), hoeven toepassingen die zich hoger dan 3,5m vanaf een veilige ondergrond situeren, niet onderzocht te worden.

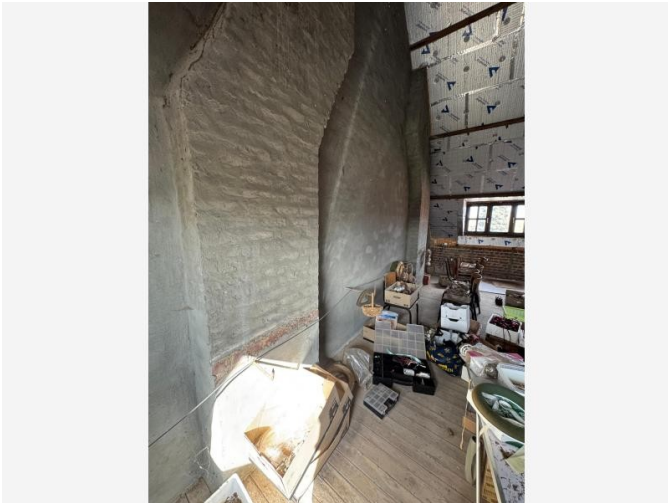
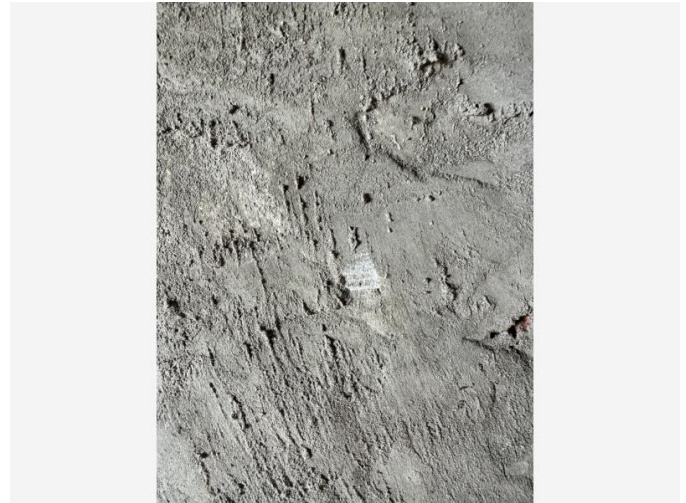
Fiche 5: Cementering binnen

Geen asbest

#	Type	Referentie	Resultaat
5.1	Mengmonster	MM05	Geen asbest

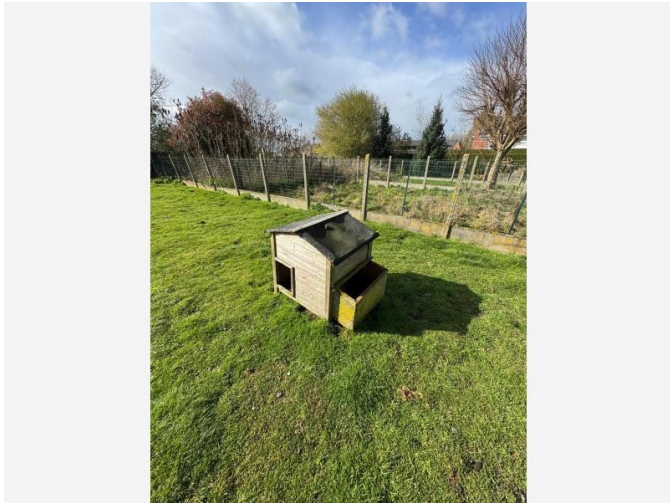
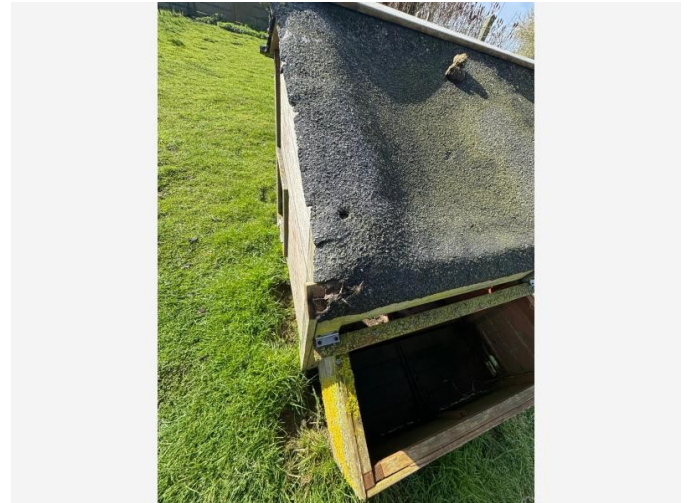
Fiche 6: Roofing kippenhok 3

Geen asbest

#	Type	Referentie	Resultaat
6.1	Puntmonster	PM02	Geen asbest

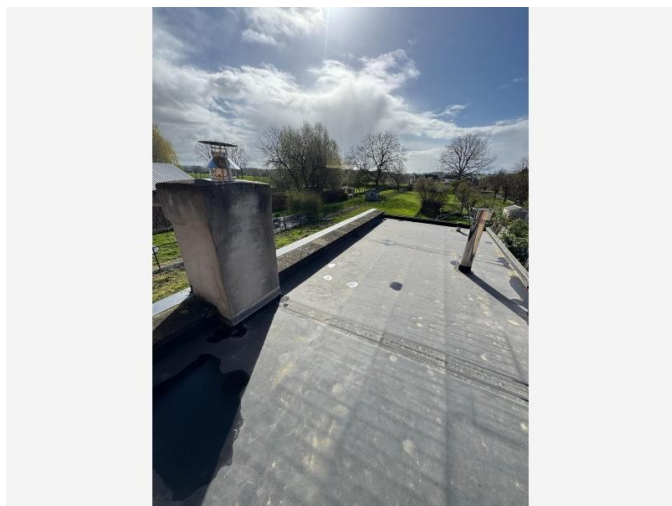
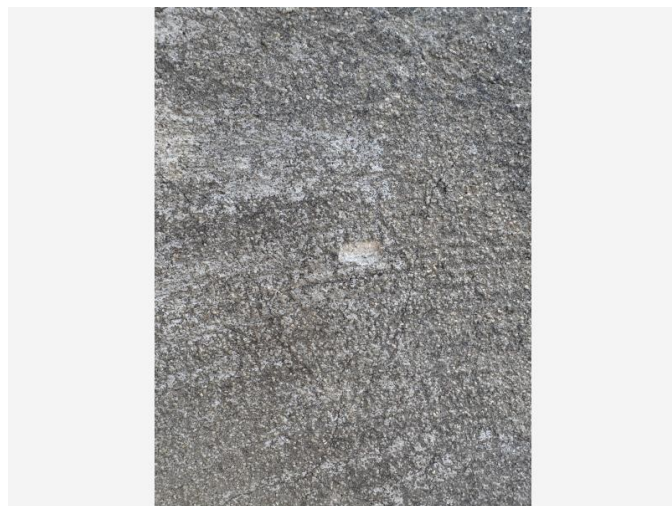
Fiche 7: Cementering schouw

Geen asbest

#	Type	Referentie	Resultaat
7.1	Mengmonster	MM04	Geen asbest

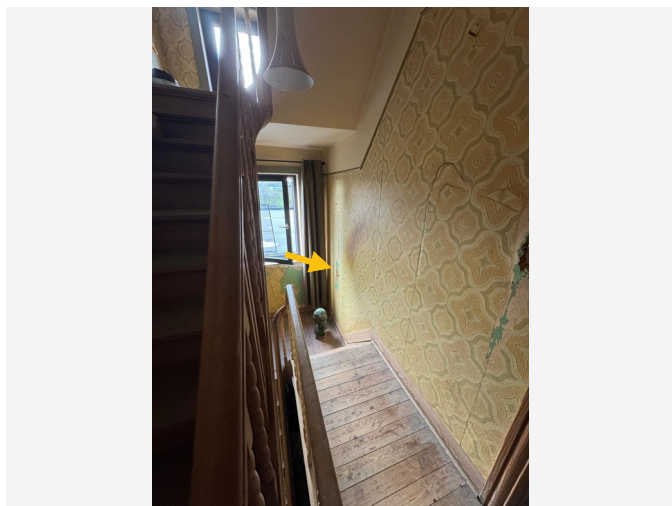
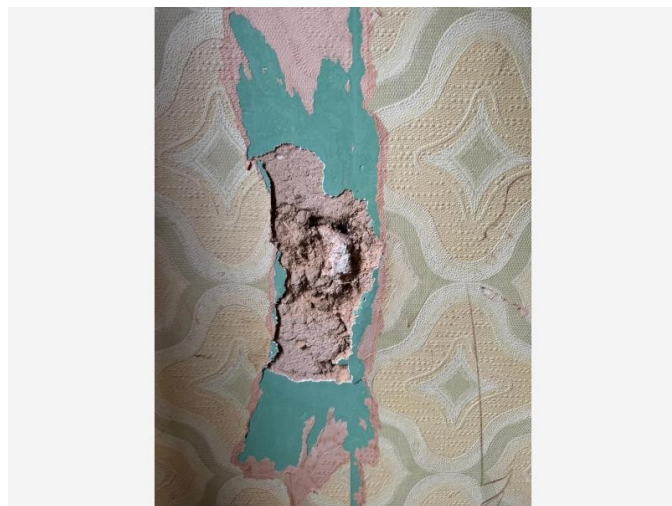
Fiche 8: Pleisterwerk wanden

Geen asbest

#	Type	Referentie	Resultaat
8.1	Mengmonster	MM01	Geen asbest
