# Asbestinventarisatetest

Wielendaalstraat 14/1-4, 9660 Brakel

Attestnummer : **20260129-000413.000**

Uitgegeven op : **29.01.2026**

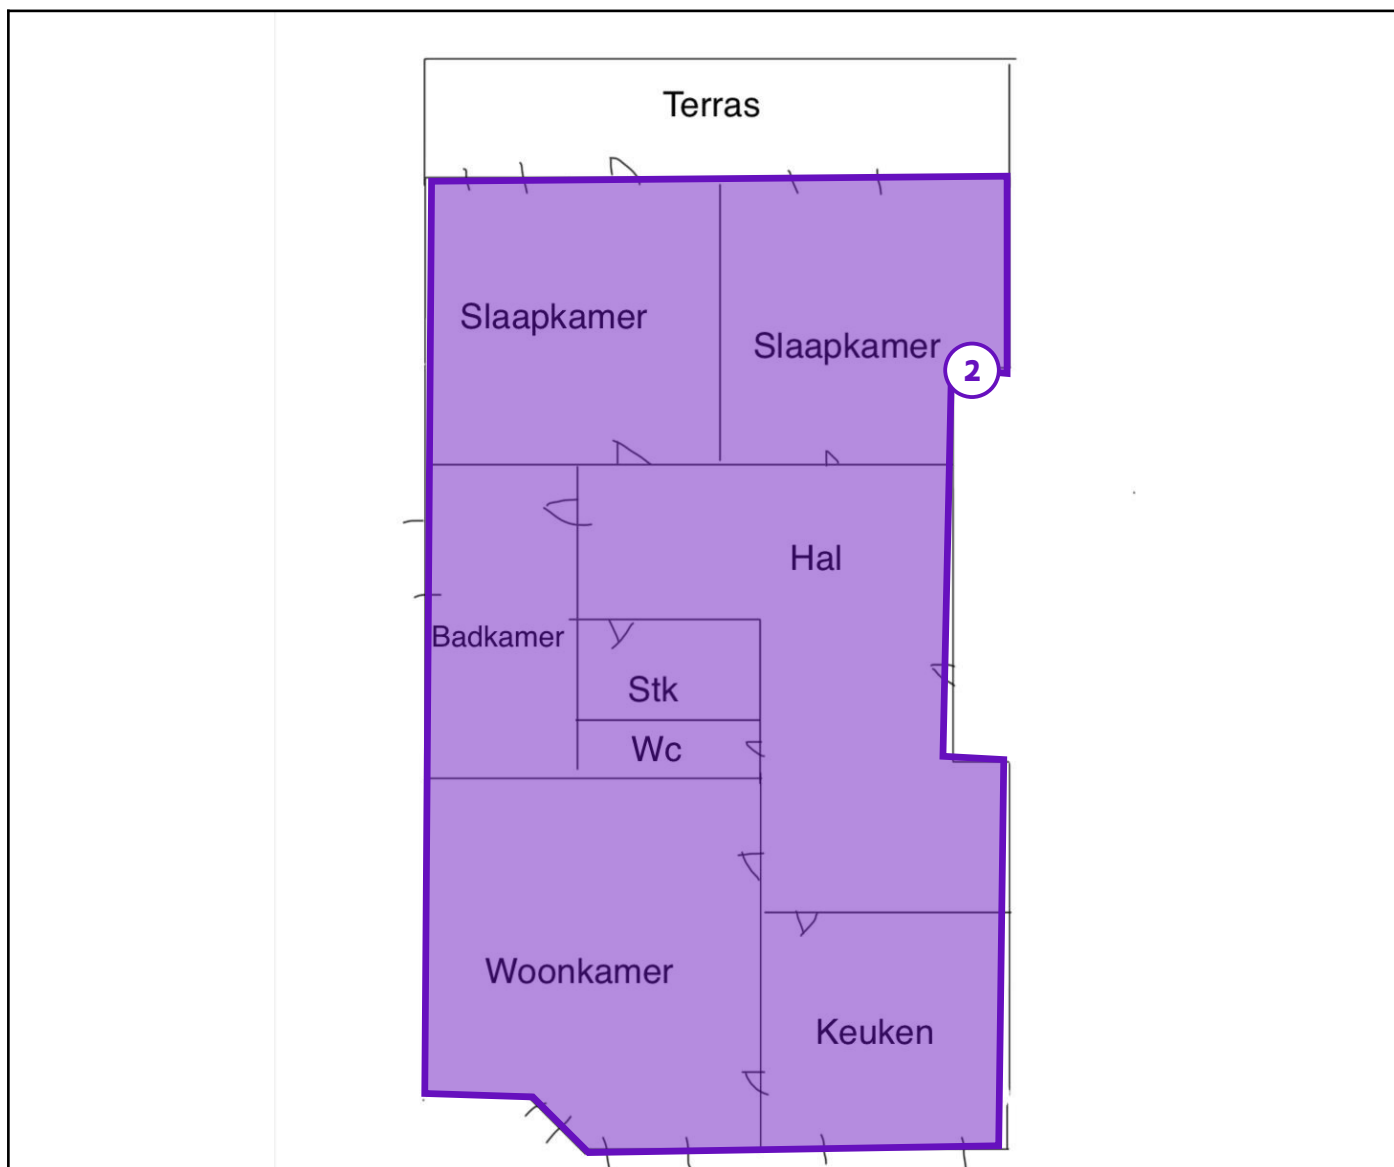
## Plan 1.1: Appartement

Op moment van de inspectie kon niet worden nagegaan of de tegellijm onder de vloertegels of achter de plinttegels asbestverdacht is. Bij renovatie of verwijdering van de tegels dient het materiaal te worden geanalyseerd voor de werken van start gaan.

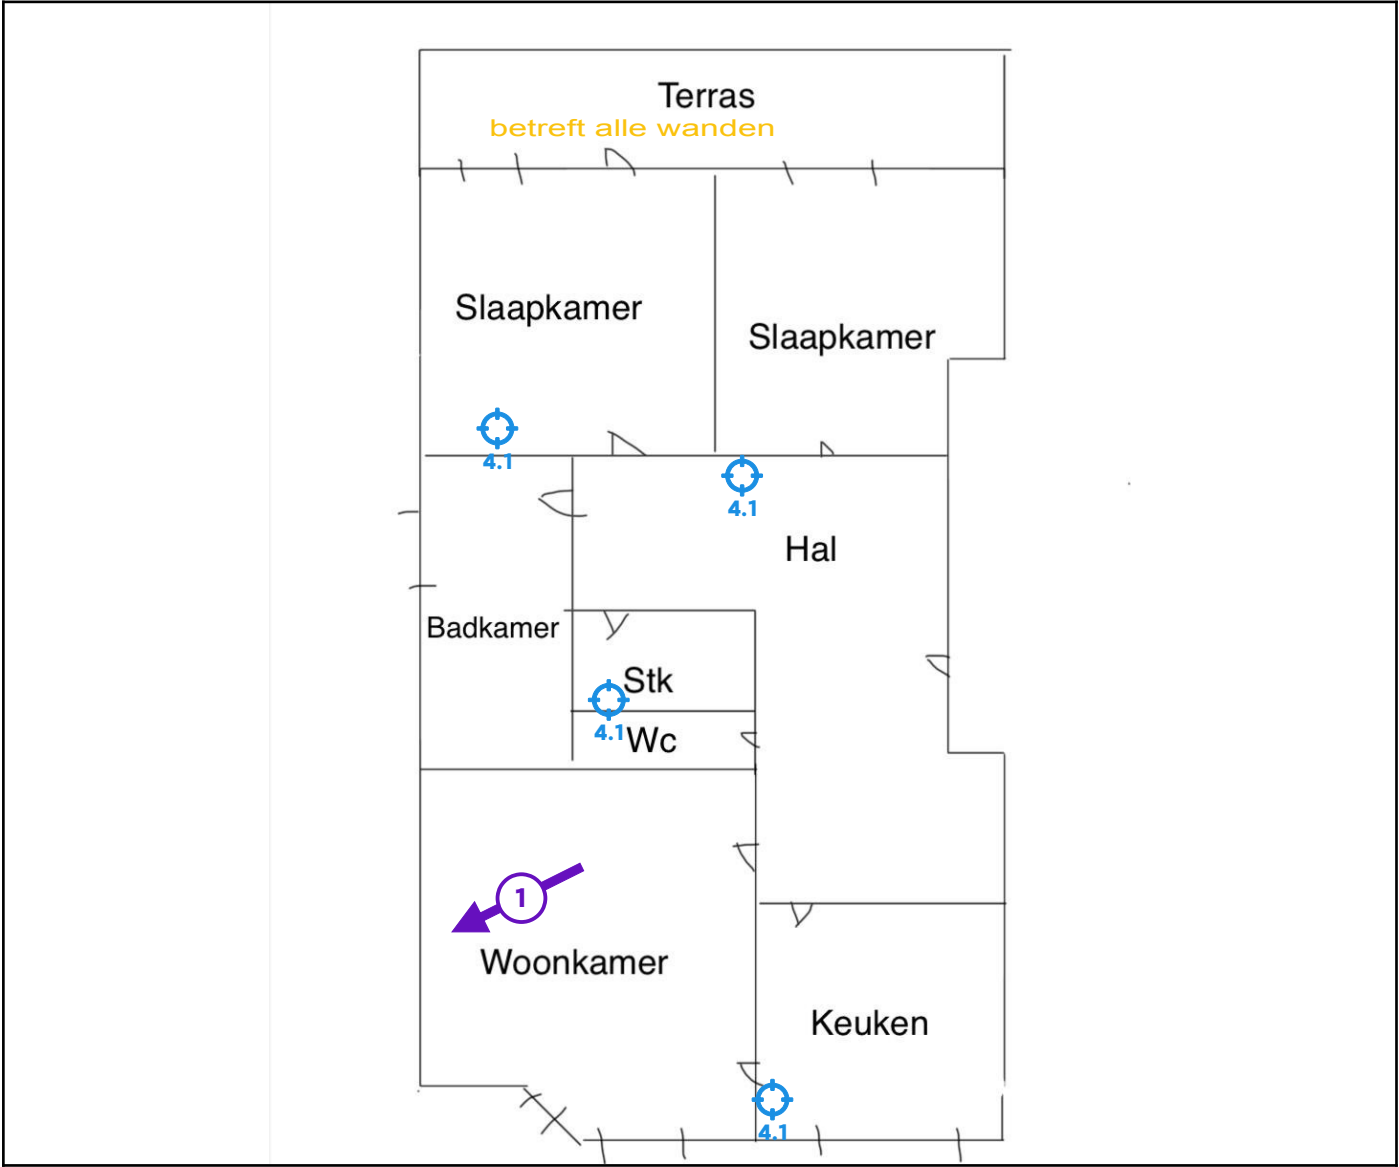
# Plan 1.3: Appartement

| Beschrijving | Type | Actie |
|---|---|---|
| 1. Binnenzijde en bovenzijde van de schouw | Beperking | - |
| 4. Pleisterwerk wanden | Geen asbest | - |

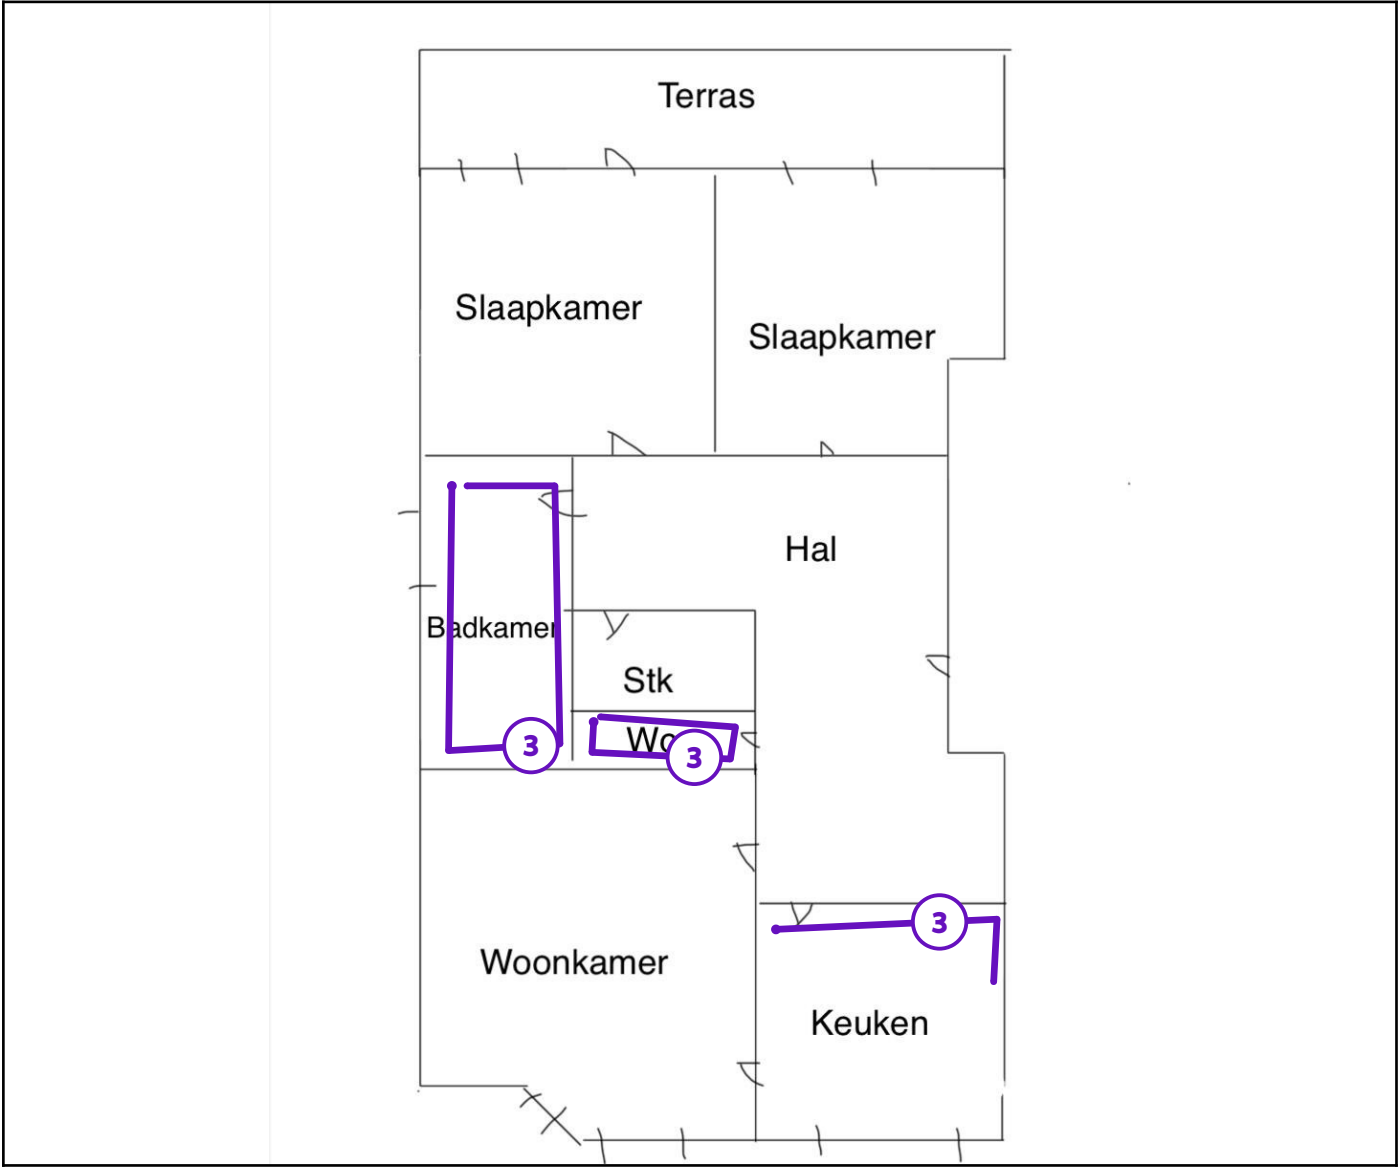
# Plan 1.5: Appartement kopie

Op moment van de inspectie kon niet worden nagegaan of de tegellijm achter de muurtegels/plinten asbestverdacht is. Bij renovatie of verwijdering van de tegels dient het materiaal te worden geanalyseerd voor de werken van start gaan.

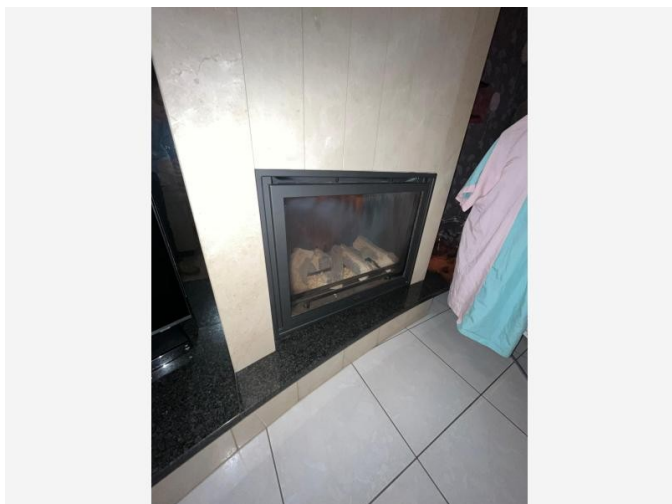
Situeringsfoto

**Reden:** Het te onderzoeken materiaal situeert zich hoger dan 3,50 m te rekenen vanaf een veilige ondergrond

**Uitleg van de asbestdeskundige:** De binnenzijde van de schouw kon niet geïnspecteerd worden. Ook van buitenaf was inspectie onmogelijk omwille van de hoogte(hoger dan 3.5m). Asbestverdachte toepassingen kunnen aanwezig zijn. Dit betreft een beperking op middellange termijn.

| (Asbest)materiaal | Rookgaskanaal |
| Karakterisatie | Asbest (verdacht) |

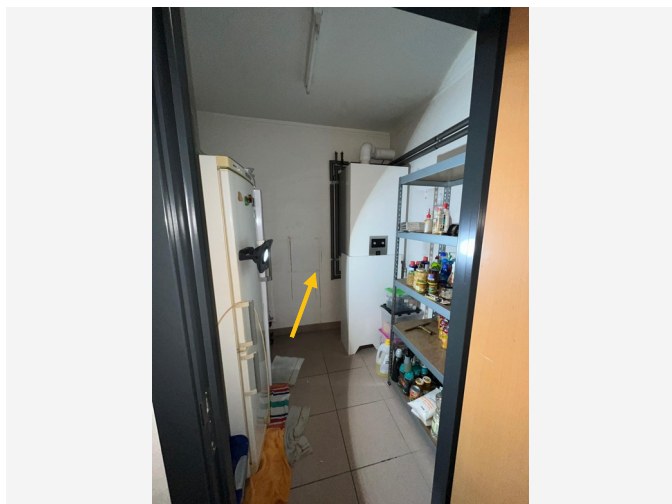
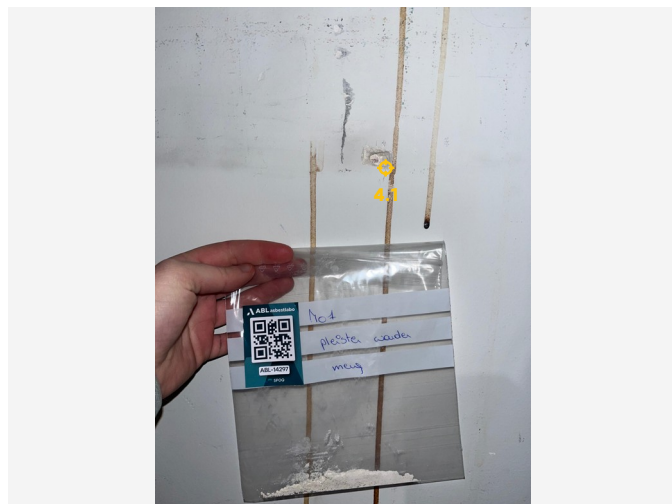
## Fiche 4: Pleisterwerk wanden

Geen asbest

| # | Type | Referentie | Resultaat |
|---|---|---|---|
| 4.1 | Mengmonster | M01 | Geen asbest |

| Opmerking | <p>De hoeveelheid betreft een schatting.</p> <p>Het materiaal werd bemonsterd op de volgende locaties: hal, keuken, slaapkamer en stooklokaal</p> <p>Het materiaal op volgende verplichte locatie werd niet bemonsterd wegens: geen trappenhal aanwezig.</p> |

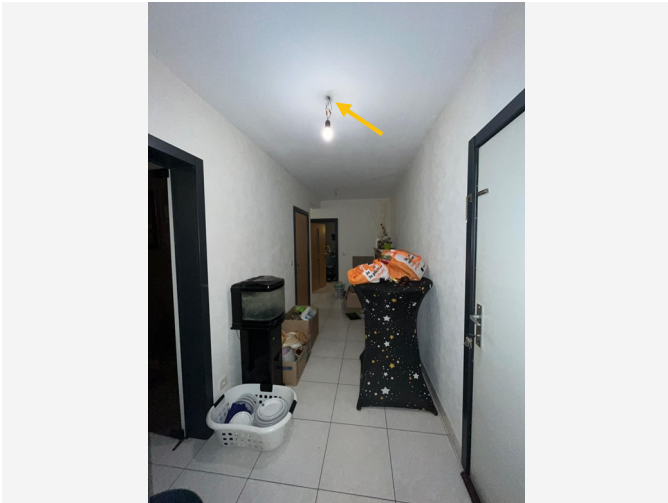
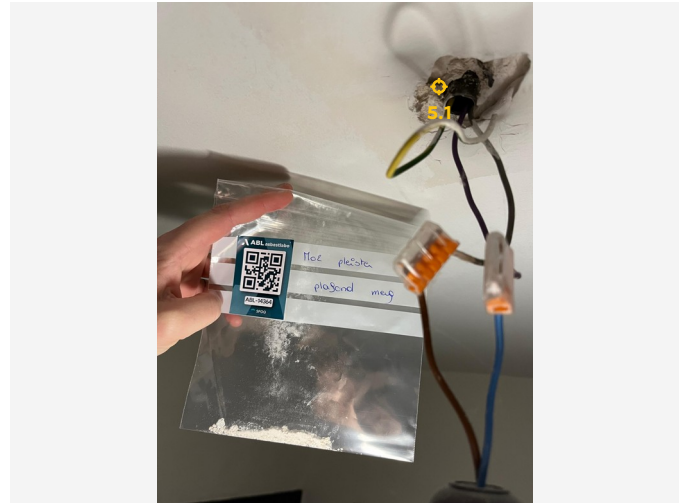
## Fiche 5: Pleisterwerk plafonds

Geen asbest

| # | Type | Referentie | Resultaat |
|---|---|---|---|
| 5.1 | Mengmonster | M02 | Geen asbest |

| Opmerking | <p>De hoeveelheid betreft een schatting</p> <p>Het materiaal werd bemonsterd op de volgende locaties: badkamer, slaapkamer, hal en stooklokaal</p> <p>Het materiaal op volgende verplichte locatie werd niet bemonsterd wegens: geen trappenhal aanwezig</p> |

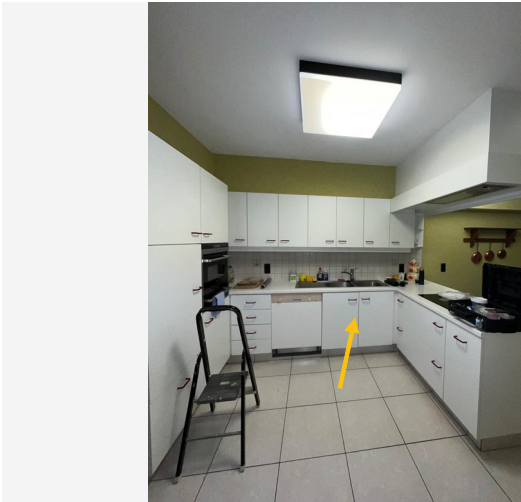
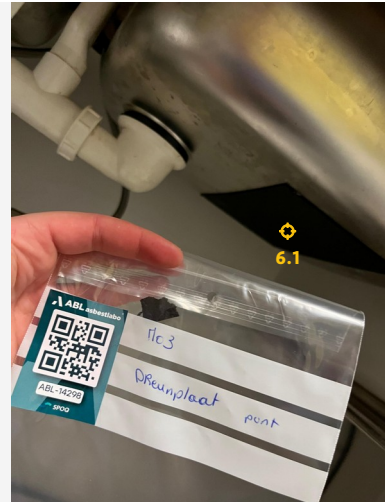
## Fiche 6: Ontdreuningsplaat/anti-dreunplaat onder spoelbak

Geen asbest

| # | Type | Referentie | Resultaat |
|---|---|---|---|
| 6.1 | Puntmonster | M03 | Geen asbest |

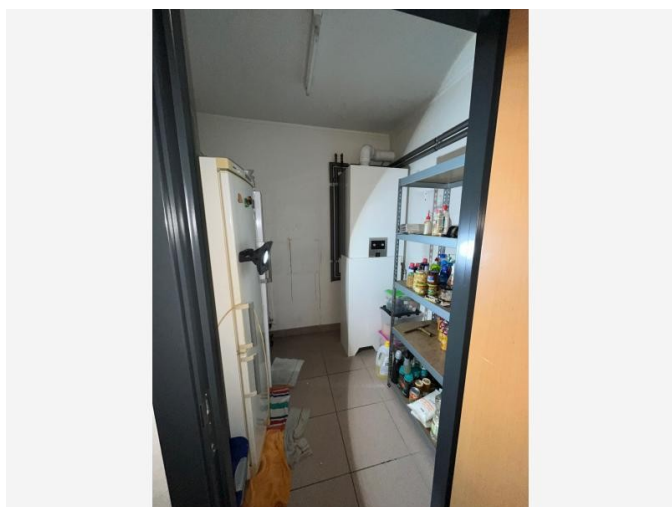
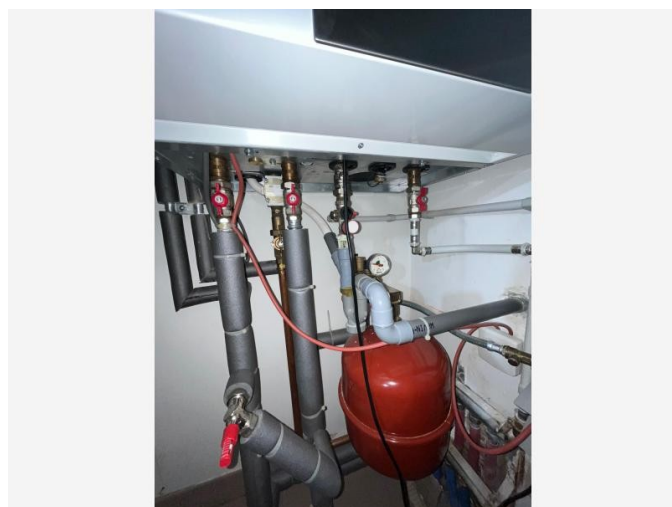
### Fiche 7: Leidingisolatie - niet verdacht

| Beschrijving | Notitie | Terug te vinden op plannen |
|---|---|---|
| Fiche 7: Leidingisolatie - niet verdacht | De aanwezige leidingisolatie is niet asbest verdacht | - |

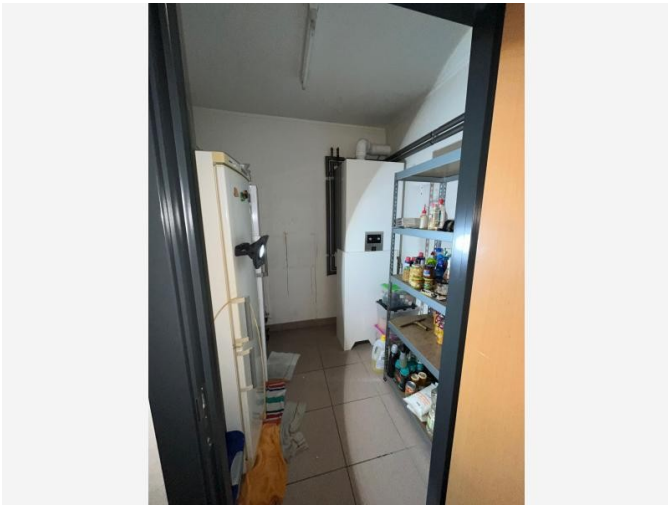
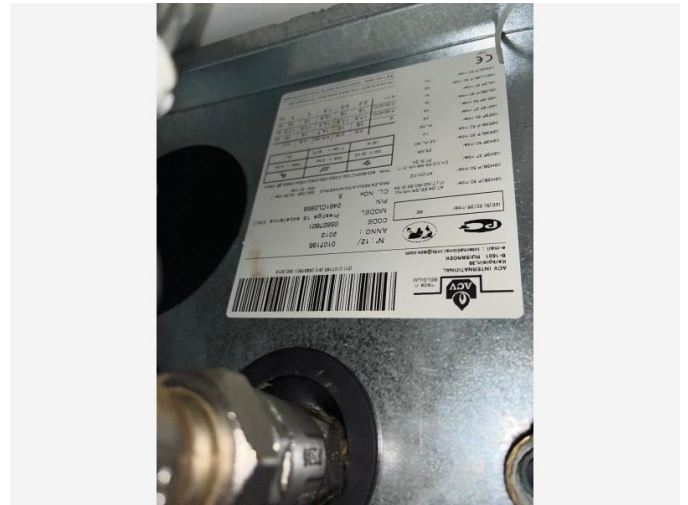
## Fiche 8: Materialen aan de stookketel(dichtingen, isol mat,...) niet verdacht

| Beschrijving | Notitie | Terug te vinden op plannen |
|---|---|---|
| Fiche 8: Materialen aan de stookketel(dichtingen, isol mat,...) niet verdacht | De materialen aan de stookketel (dichtingen, isolerend materiaal,...) zijn niet asbest verdacht | - |

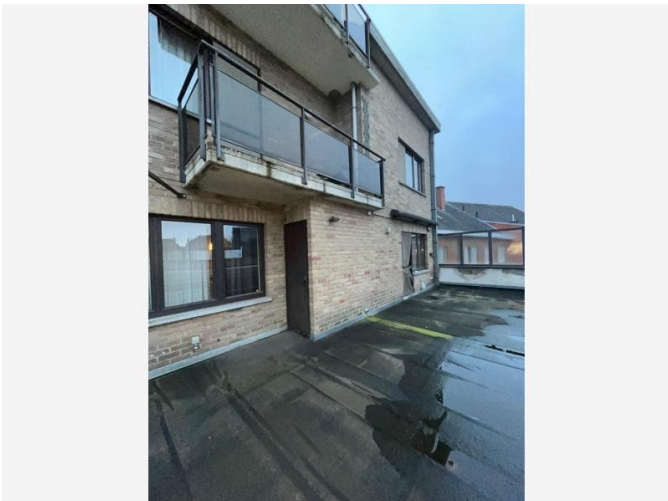
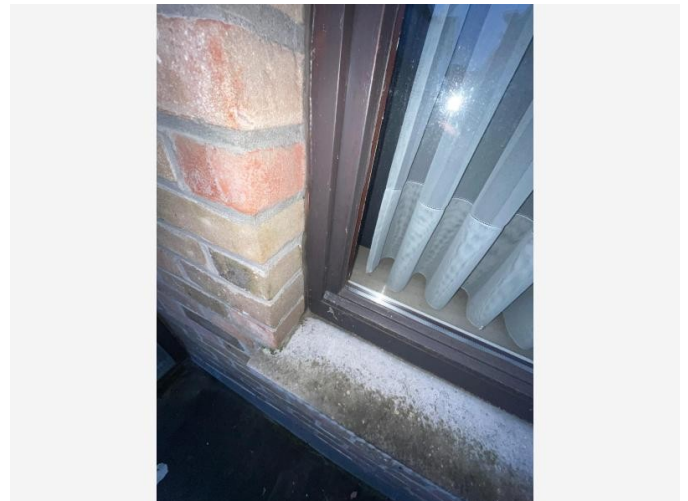
## Fiche 9: Afdichtingsmateriaal (mastiek,kit,...) aan schrijnwerk - Niet verdacht

| Beschrijving | Notitie | Terug te vinden op plannen |
|---|---|---|
| Fiche 9: Afdichtingsmateriaal (mastiek,kit,...) aan schrijnwerk - Niet verdacht | Het aanwezig afkittingsmateriaal is niet asbest-verdacht. | - |

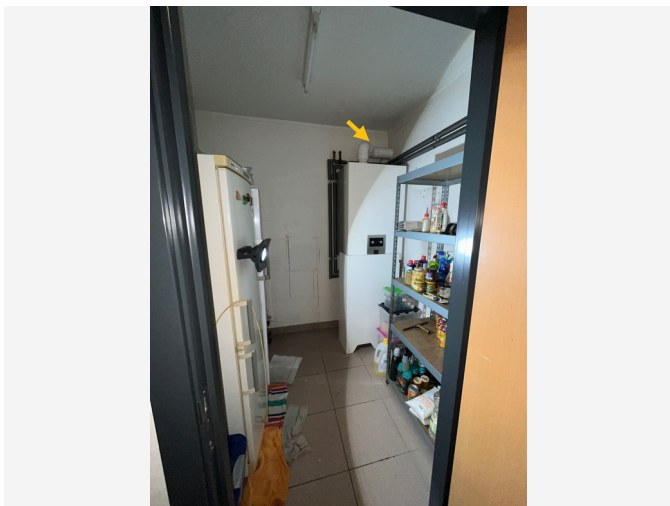
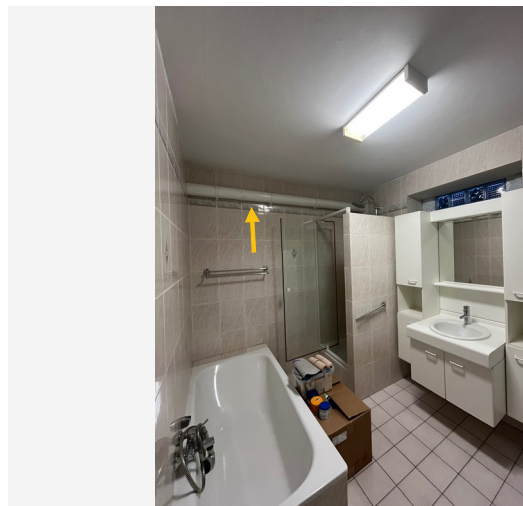
## Fiche 10: Rookgaskanalen - niet verdacht

| Beschrijving | Notitie | Terug te vinden op plannen |
|---|---|---|
| Fiche 10: Rookgaskanalen - niet verdacht | De materialen van rookgaskanalen zijn niet asbest verdacht | - |
