Asbestinventarisatetest

Helkijnstraat 70, 8554 Zwevegem

Attestnummer : 20250526-000561.000

Uitgegeven op : 26.05.2025

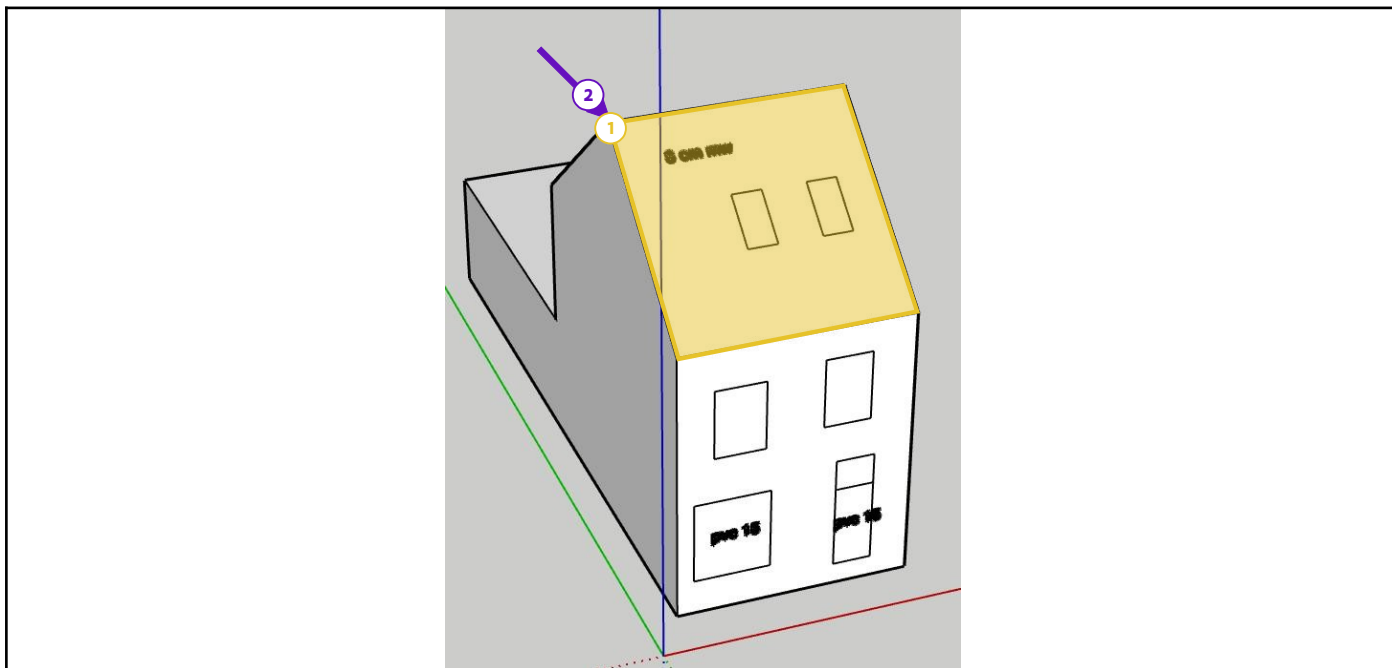
Plan 1.7: Voorgevel

Beschrijving	Type	Actie
1. Onderdak type Menuiserite	Asbestmateriaal	Zorgvuldig beheren
2. Binnenkant schouw niet inspecteerbaar door hoogte	Beperking	-

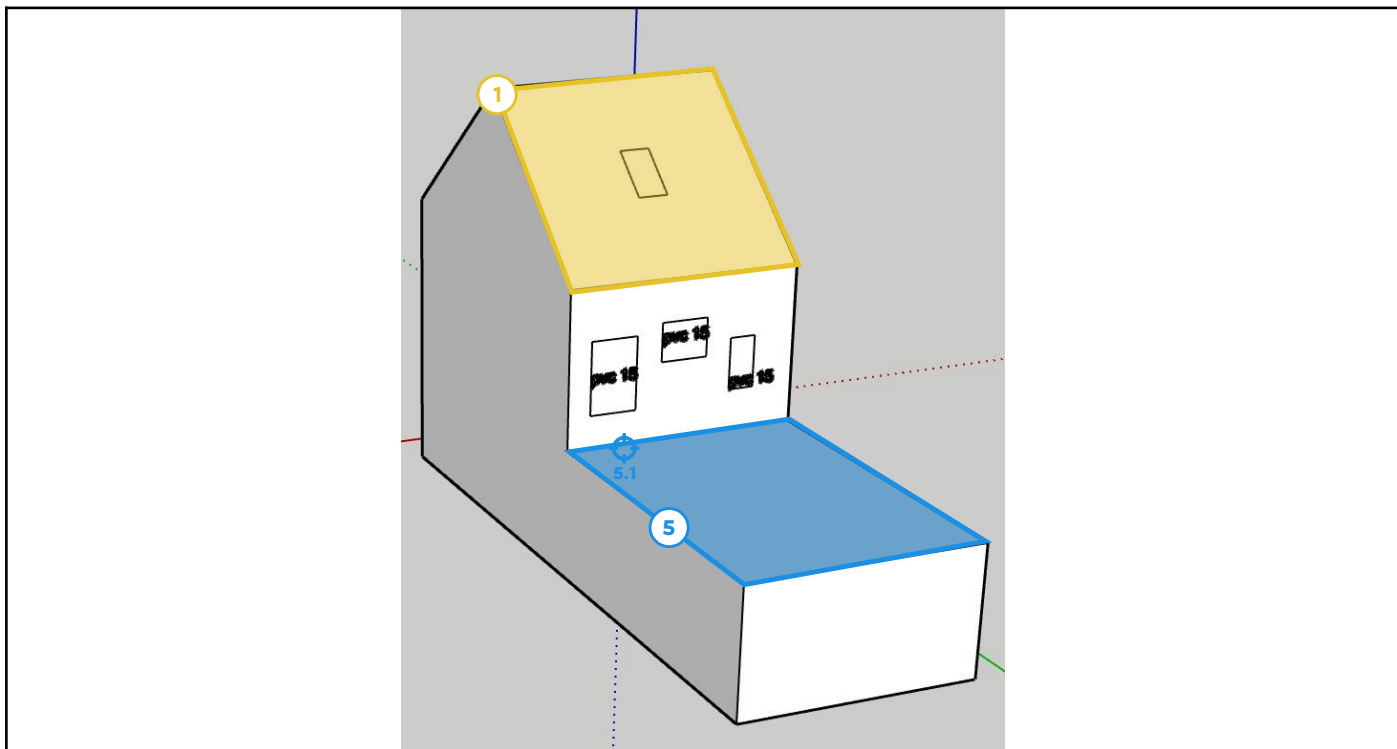
Plan 1.8: Achtergevel

Beschrijving	Type	Actie
1. Onderdak type Menuiserite	Asbestmateriaal	Zorgvuldig beheren
5. Roofing	Geen asbest	-
5.1 Code: 6	Puntmonster	-

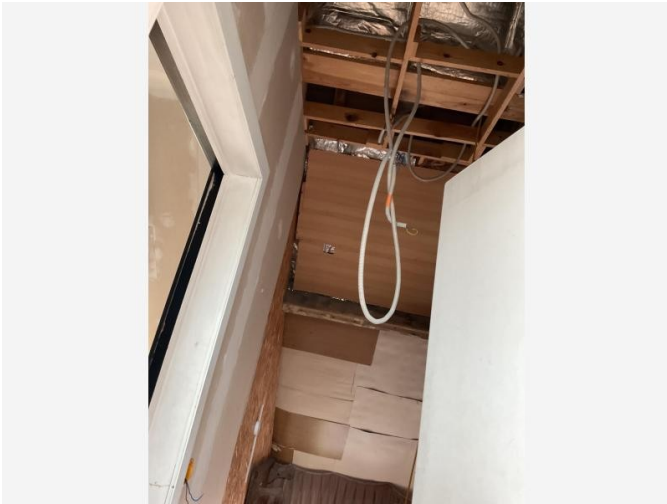
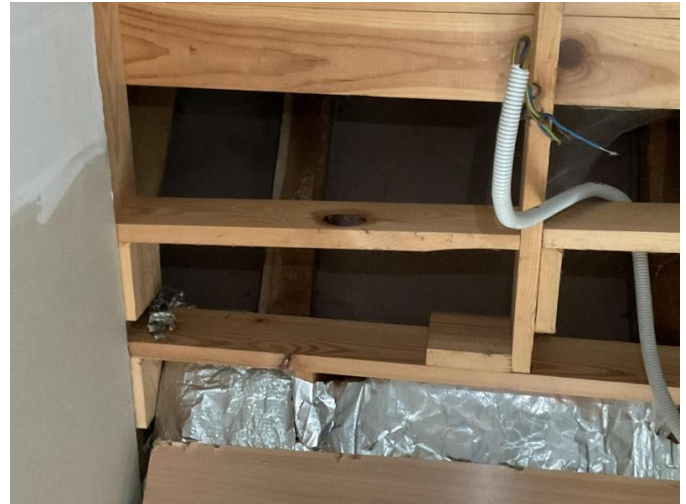
Het asbestmateriaal valt onder de mijlpaal van 2040.

Laag materiaalrisico en/of verlaagde kans op vezelvrijgave

Gebondenheid	Categorie 1: hechtgebonden in oorsprong
Asbestsoort (vezeltype)	Crocidoliet aanwezig
Asbestconcentratie	Laag (< 50%)
Afschermingsgraad van het gehele materiaal	Geheel of deels (ook) vrij aan de binnenlucht
Toestand van het materiaal	Onbeschadigd, niet verweerd

Beschrijving	Onderdak type Menuiserite
Omgeving	Binnen
Primaire drager	Schuin dak
Asbestmateriaal	Plaat, paneel, tablet - Type Menuiserite
Bindmiddel van asbestmateriaal	Cement
Gebondenheid op basis van bindmiddel	Hecht
Hoeveelheid (oppervlakte - dikte - aantal)	<ul style="list-style-type: none">• 60,00 m² - 2,00 cm - 1 stuk
Totaal volume	1,20 m ³
Eenvoudig bereikbaar	Ja
Befestigingswijze	<ul style="list-style-type: none">• Geklemd
Identificatiemethode	Vaststelling zonder monstername
Destructieve handeling voor identificatie	Nee
Opmerking	De hoeveelheid is een schatting en kan afwijken van de werkelijke toestand.

- Zorg voor een veilig beheer en verwijder dit asbestmateriaal wanneer het bij werken eenvoudig bereikbaar wordt. Controleer de toestand jaarlijks op wijzigingen.

- Eenvoudige handelingen: mag via doe-het-zelf of door werknemer(s) met opleidingsattest eenvoudige handelingen
Deze toepassing kan door een aannemer die over een opleidingsattest eenvoudige handelingen beschikt of door een particulier (doe-het-zelf), verwijderd worden indien er geen verhoogd risico op vrijgave van asbestvezels (max. concentratie 0,01 vezels/cm³ - CODEX Art. VI.3-54) ontstaat en de toepassing voorafgaand wordt gefixeerd/bevochtigd; de individuele elementen zonder machinale werktuigen en zonder breken of gooien een voor een losgemaakt worden; en ten slotte in gesloten verpakking weggevoerd worden naar een erkend afvalpunt (recyclagepark).

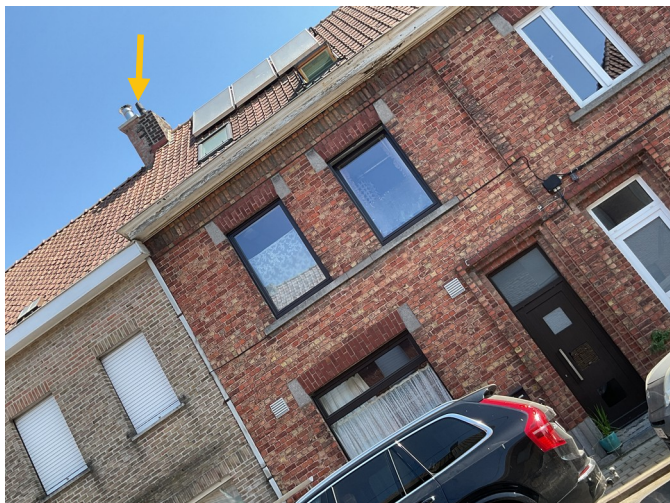
Fiche 2: Binnenkant schouw niet inspecteerbaar door hoogte

Tijdelijke beperking

Reden: Het te onderzoeken materiaal situeert zich hoger dan 3,50 m te rekenen vanaf een veilige ondergrond

Uitleg van de asbestdeskundige: Ruimtes met een hoogte meer dan 3,5 meter hoeven in het kader van een asbestattest voor verkoop of schenking niet onderzocht te worden.

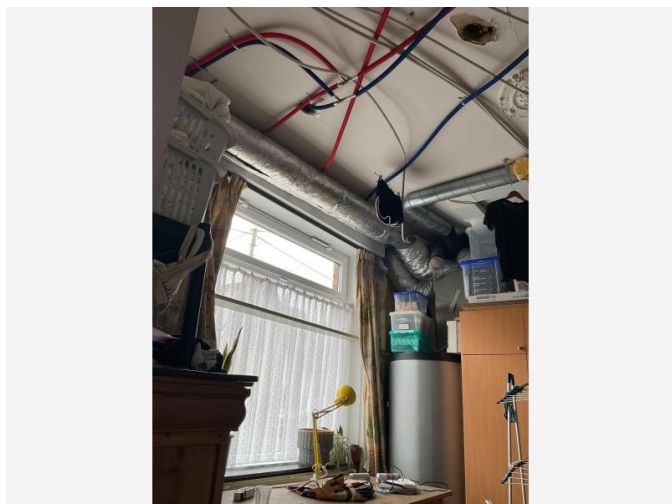
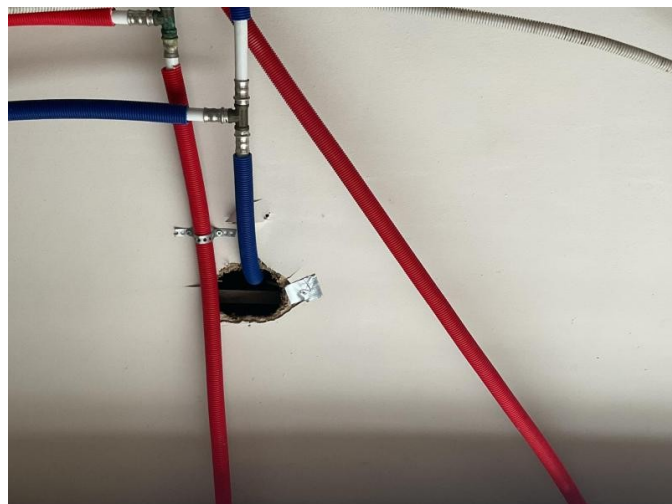
Geen asbest

#	Type	Referentie	Resultaat
3.1	Mengmonster	2	Geen asbest

Beschrijving	Pleisterwerk plafonds glv droog, circ
Omgeving	Binnen
Primaire drager	Plafond
Bindmiddel van materiaal	Gips - kalk
Gebondenheid op basis van bindmiddel	Niet-hechtgebonden
Hoeveelheid (oppervlakte - dikte - aantal)	• 300,00 m ² - 1,00 cm - 1 stuk
Totaal volume	3,00 m ³
Identificatiemethode	Vaststelling met monstername
Destructieve handeling voor identificatie	Nee
Opmerking	De hoeveelheid is een schatting en kan afwijken van de werkelijke toestand. Waar mogelijk, wordt staalname uitgevoerd conform het inspectieprotocol: in een droge ruimte zoals een slaapkamer, in een natte ruimte zoals een keuken of badkamer, in een traphal en in een stookruimte.

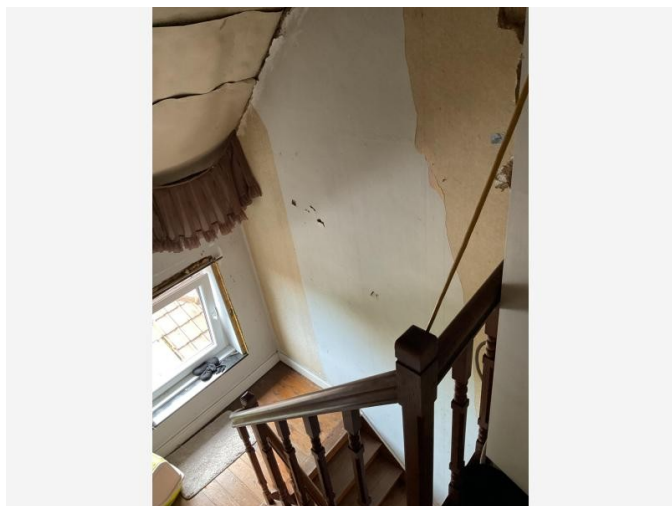
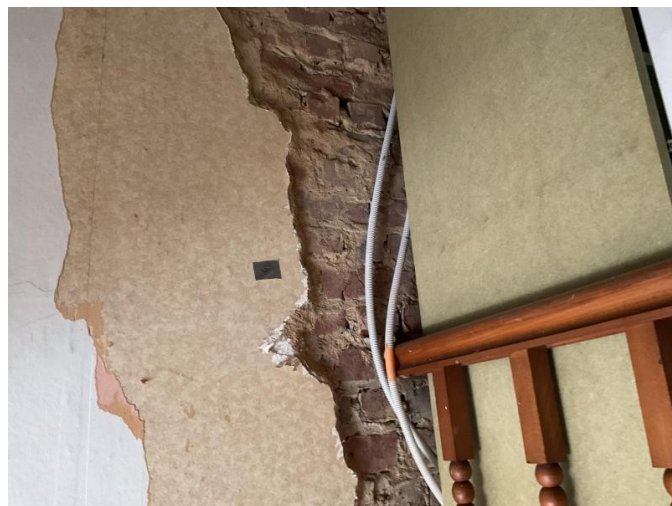
Geen asbest

#	Type	Referentie	Resultaat
4.1	Mengmonster	5	Geen asbest

Beschrijving	Pleisterwerk wanden 2e verdiep circ
Omgeving	Binnen
Primaire drager	Binnenwand
Bindmiddel van materiaal	Gips - kalk
Gebondenheid op basis van bindmiddel	Niet-hechtgebonden
Hoeveelheid (oppervlakte - dikte - aantal)	• 300,00 m ² - 1,00 cm - 1 stuk
Totaal volume	3,00 m ³
Identificatiemethode	Vaststelling met monstername
Destructieve handeling voor identificatie	Nee
Opmerking	De hoeveelheid is een schatting en kan afwijken van de werkelijke toestand. Waar mogelijk, wordt staalname uitgevoerd conform het inspectieprotocol: in een droge ruimte zoals een slaapkamer, in een natte ruimte zoals een keuken of badkamer, in een traphal en in een stookruimte.

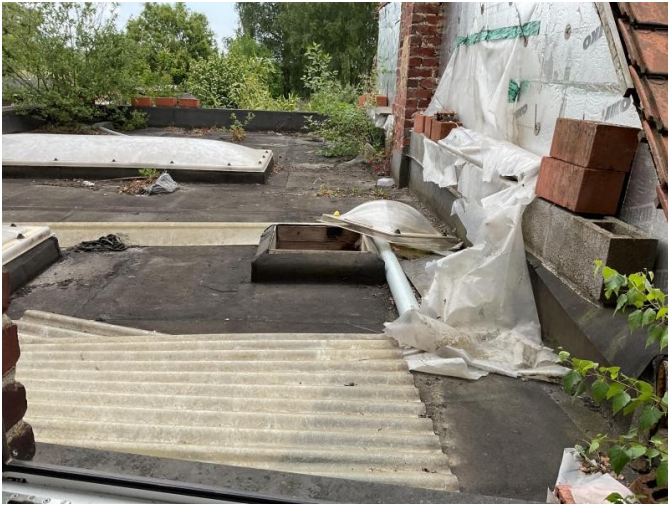
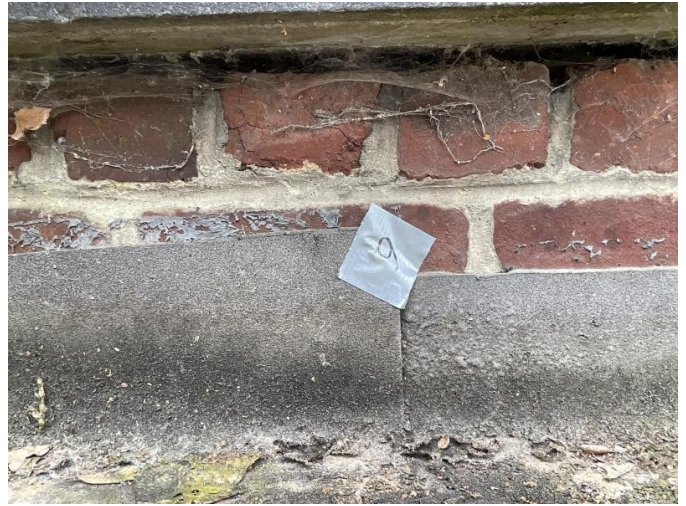
Fiche 5: Roofing

Geen asbest

#	Type	Referentie	Resultaat
5.1	Puntmonster	6	Geen asbest

Beschrijving	Roofing
Omgeving	Buiten
Primaire drager	Plat dak
Bindmiddel van materiaal	Bitumen (roofing, teer, asfalt)
Gebondenheid op basis van bindmiddel	Hecht
Hoeveelheid (oppervlakte - aantal)	• 45,00 m ² - 1 stuk
Totale oppervlakte	45,00 m ²
Identificatiemethode	Vaststelling met monsternamen
Destructieve handeling voor identificatie	Nee
Opmerking	Staalname tot op de eventuele onderliggende lagen is niet mogelijk zonder uitbreiding naar een destructief onderzoek.

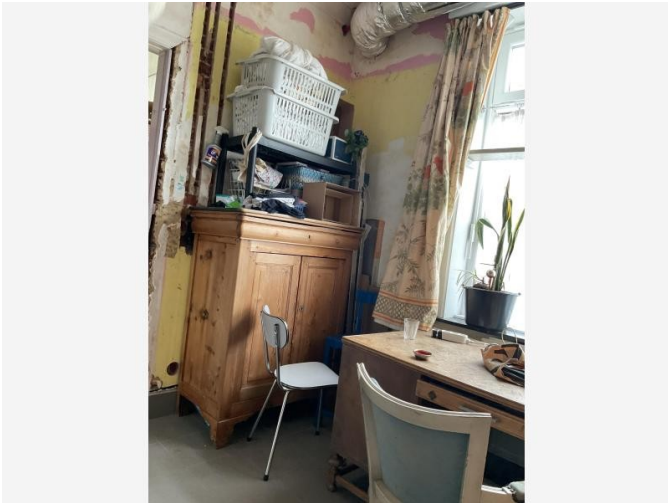
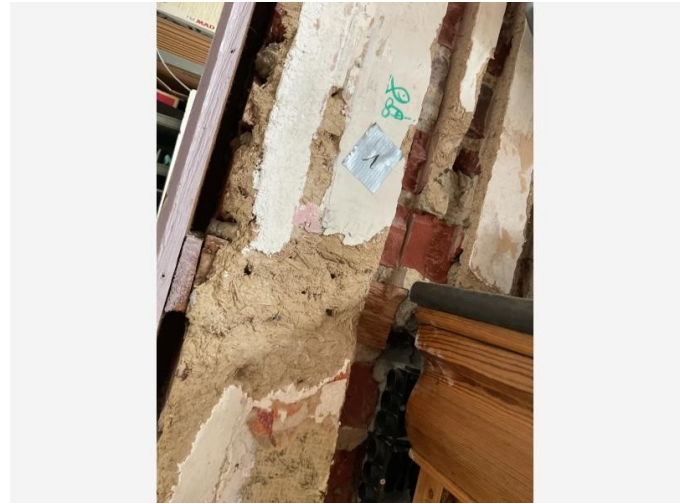
Geen asbest

#	Type	Referentie	Resultaat
6.1	Mengmonster	1	Geen asbest

Beschrijving	Pleisterwerk wanden GLV droog, circ
Omgeving	Binnen
Primaire drager	Binnenwand
Bindmiddel van materiaal	Gips - kalk
Gebondenheid op basis van bindmiddel	Niet-hechtgebonden
Hoeveelheid (oppervlakte - dikte - aantal)	• 300,00 m ² - 1,00 cm - 1 stuk
Totaal volume	3,00 m ³
Identificatiemethode	Vaststelling met monstername
Destructieve handeling voor identificatie	Nee
Opmerking	De hoeveelheid is een schatting en kan afwijken van de werkelijke toestand. Waar mogelijk, wordt staalname uitgevoerd conform het inspectieprotocol: in een droge ruimte zoals een slaapkamer, in een natte ruimte zoals een keuken of badkamer, in een traphal en in een stookruimte.

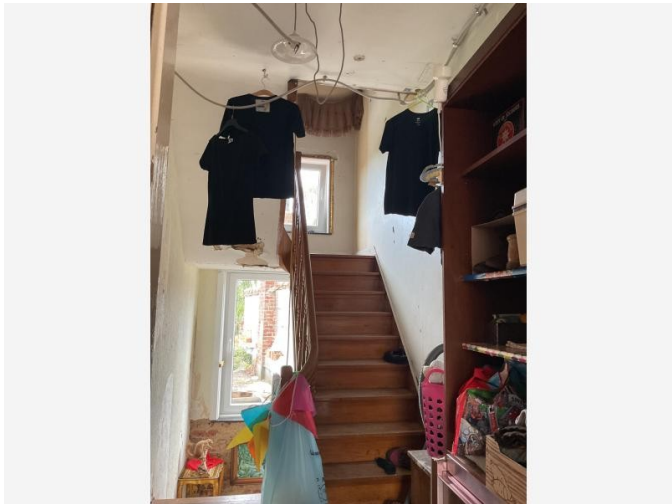
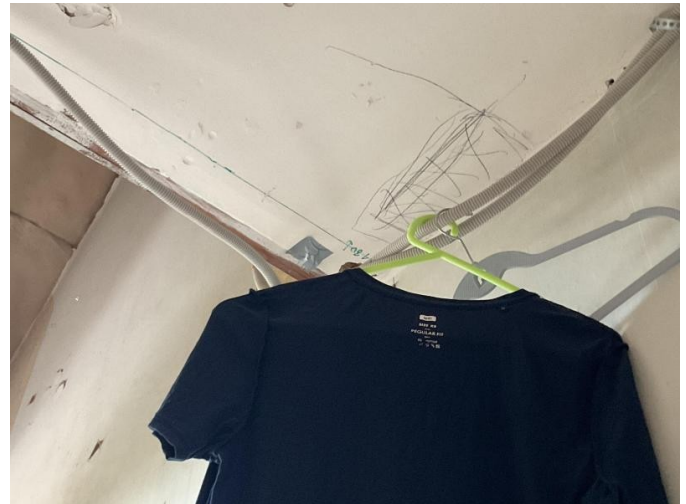
Fiche 7: Pleisterwerk plafonds 1e verdiep droog, nat, circ

Geen asbest

#	Type	Referentie	Resultaat
7.1	Mengmonster	4	Geen asbest

Beschrijving	Pleisterwerk plafonds 1e verdiep droog, nat, circ
Omgeving	Binnen
Primaire drager	Plafond
Bindmiddel van materiaal	Gips - kalk
Gebondenheid op basis van bindmiddel	Niet-hechtgebonden
Hoeveelheid (oppervlakte - dikte - aantal)	• 300,00 m ² - 1,00 cm - 1 stuk
Totaal volume	3,00 m ³
Identificatiemethode	Vaststelling met monstername
Destructieve handeling voor identificatie	Nee
Opmerking	De hoeveelheid is een schatting en kan afwijken van de werkelijke toestand. Waar mogelijk, wordt staalname uitgevoerd conform het inspectieprotocol: in een droge ruimte zoals een slaapkamer, in een natte ruimte zoals een keuken of badkamer, in een traphal en in een stookruimte.

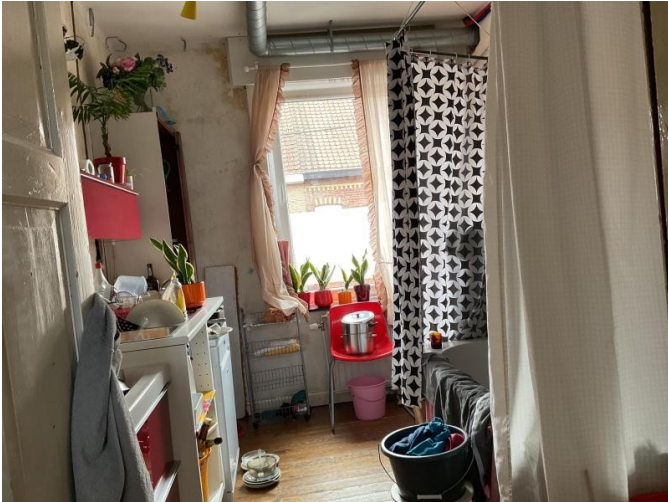
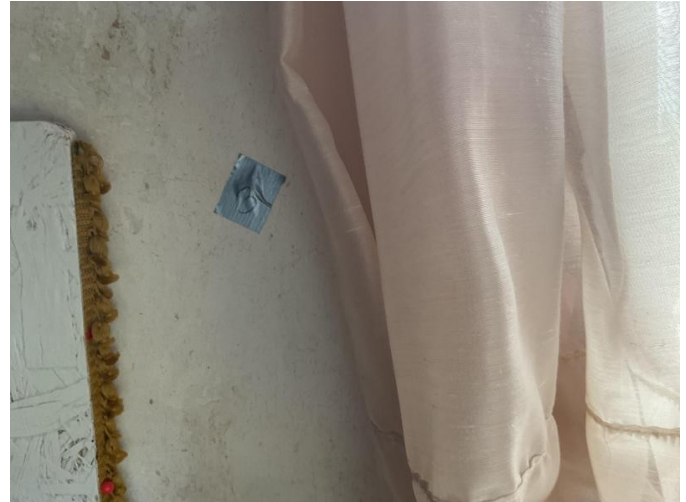
Fiche 8: Pleisterwerk wanden 1e verdiep droog, nat, circ

Geen asbest

#	Type	Referentie	Resultaat
8.1	Mengmonster	3	Geen asbest

Beschrijving	Pleisterwerk wanden 1e verdiep droog, nat, circ
Omgeving	Binnen
Primaire drager	Binnenwand
Bindmiddel van materiaal	Gips - kalk
Gebondenheid op basis van bindmiddel	Niet-hechtgebonden
Hoeveelheid (oppervlakte - dikte - aantal)	• 300,00 m ² - 1,00 cm - 1 stuk
Totaal volume	3,00 m ³
Identificatiemethode	Vaststelling met monstername
Destructieve handeling voor identificatie	Nee
Opmerking	De hoeveelheid is een schatting en kan afwijken van de werkelijke toestand. Waar mogelijk, wordt staalname uitgevoerd conform het inspectieprotocol: in een droge ruimte zoals een slaapkamer, in een natte ruimte zoals een keuken of badkamer, in een traphal en in een stookruimte.
