# Asbestinventarisatetest

Keizer Karelstraat 29, 9700 Oudenaarde

Attestnummer : **20260826-000353.000**

**Asbestveilig** (maar mogelijk niet asbestvrij)

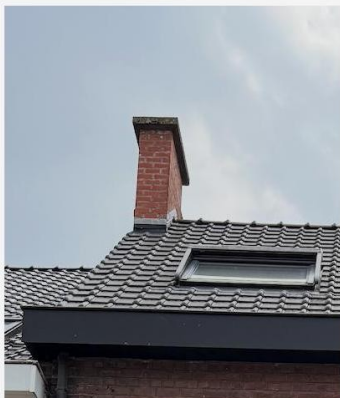
*Situeringfoto*

**Reden:** Het te onderzoeken materiaal situeert zich hoger dan 3,50 m te rekenen vanaf een veilige ondergrond

**Uitleg van de asbestdeskundige:** De schouw bevat binnenin mogelijk een asbestcement rookgaskanaal. Laat dit onderzoeken bij eventuele werken. De achterzijde van het hellend dak is niet zichtbaar maar er is ook hier een schouw/rookgaskanaal aanwezig

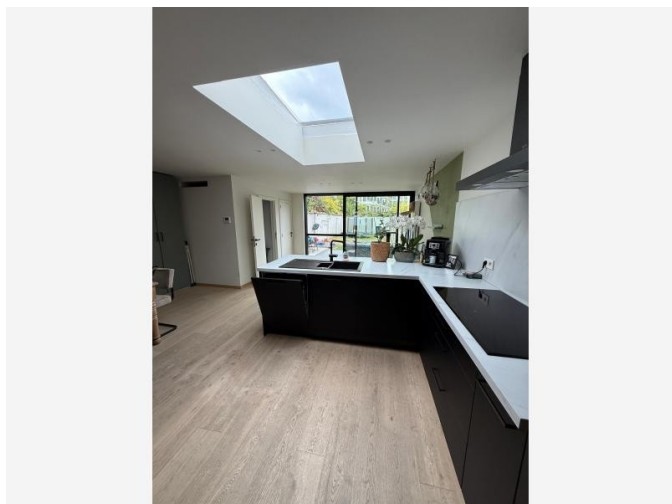
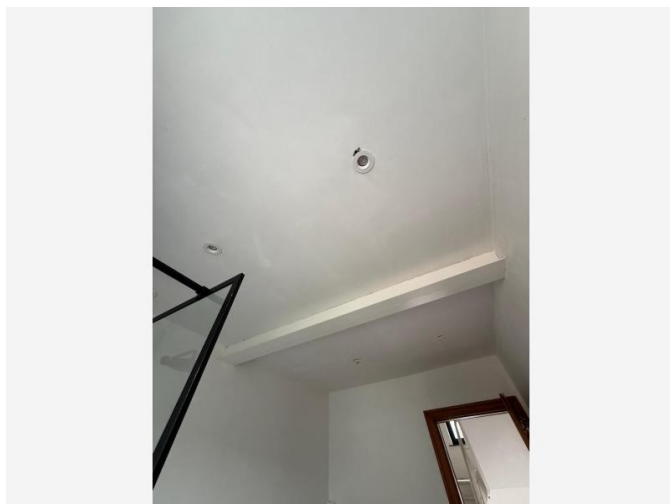
De plafonds zijn afgewerkt in gyprocplaten met spotverlichting in verwerkt.

| Basis voor advies | De asbestdeskundige beoordeelt het materiaal als niet-asbestverdacht. |

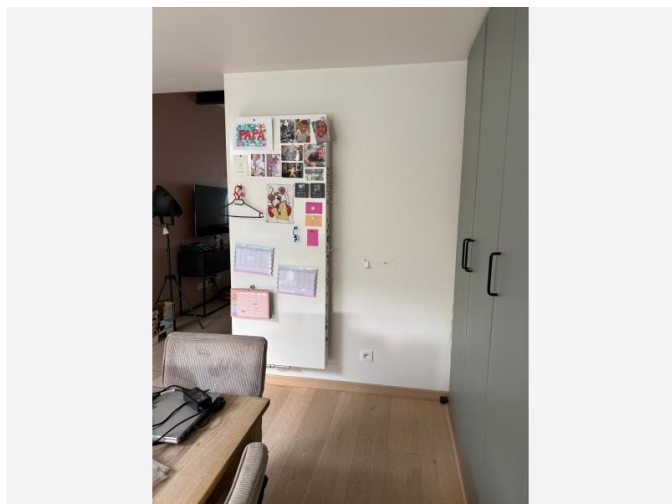
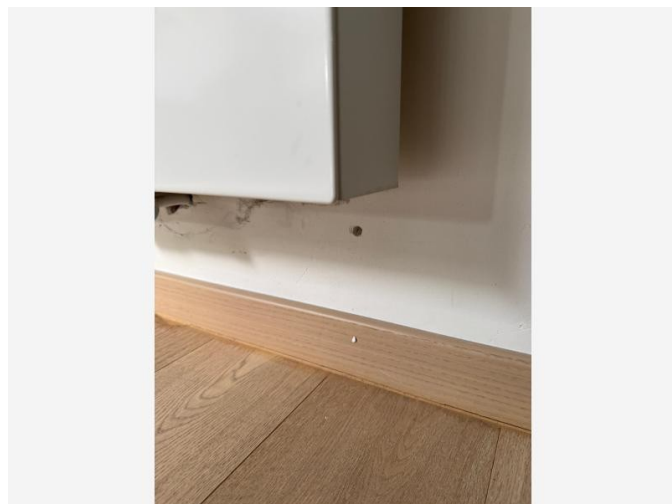
## Fiche 3: Pleisterwerk wanden

Geen asbest

| # | Type | Referentie | Resultaat |
|---|---|---|---|
| 3.1 | Mengmonster | MM01 | Geen asbest |

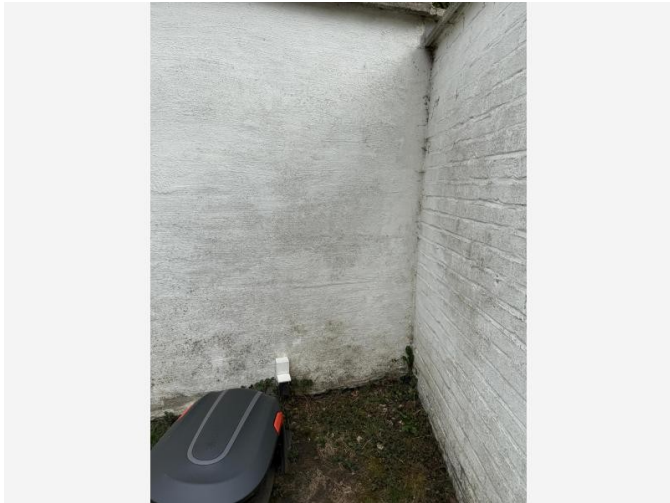
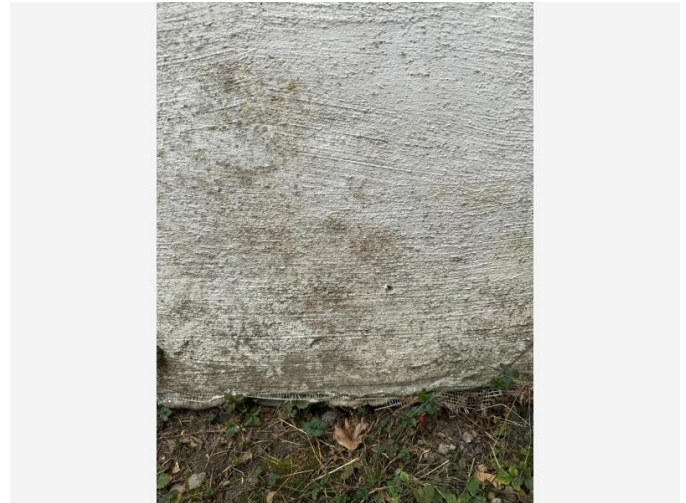
## Fiche 4: Cementen smeerlaag buiten

Geen asbest

| # | Type | Referentie | Resultaat |
|---|---|---|---|
| 4.1 | Mengmonster | MM04 | Geen asbest |

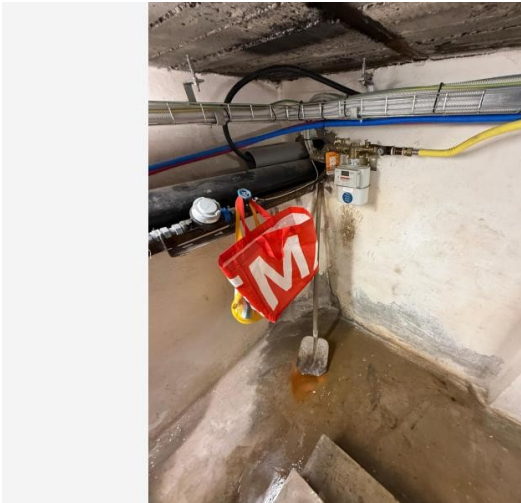
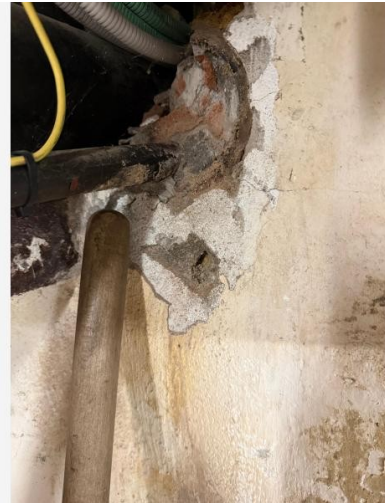
## Fiche 5: Cementen smeerlaag binnen

Geen asbest

| # | Type | Referentie | Resultaat |
|---|---|---|---|
| 5.1 | Mengmonster | MM02 | Geen asbest |

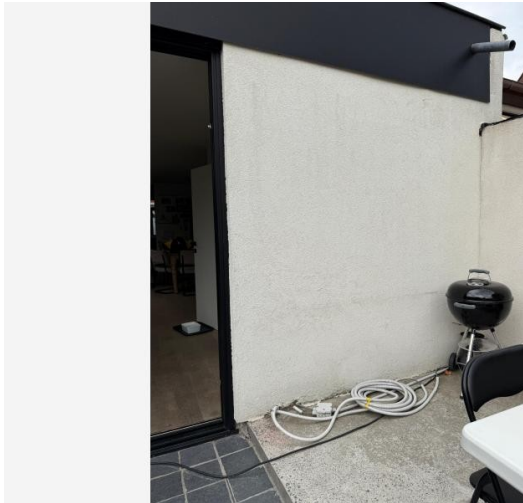
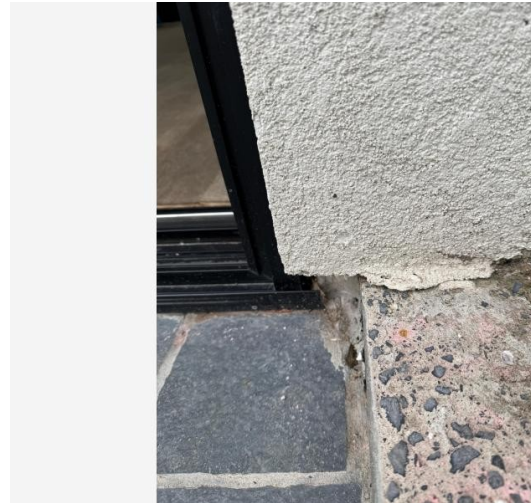
## Fiche 6: Crepi achtergevel

Geen asbest

| # | Type | Referentie | Resultaat |
|---|---|---|---|
| 6.1 | Mengmonster | MM03 | Geen asbest |

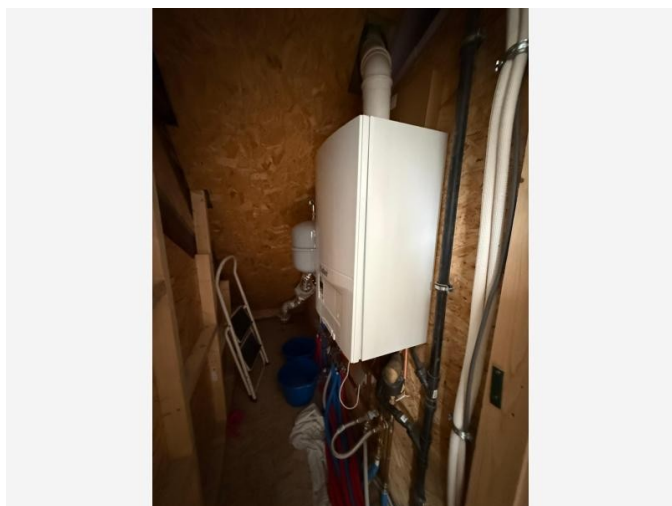
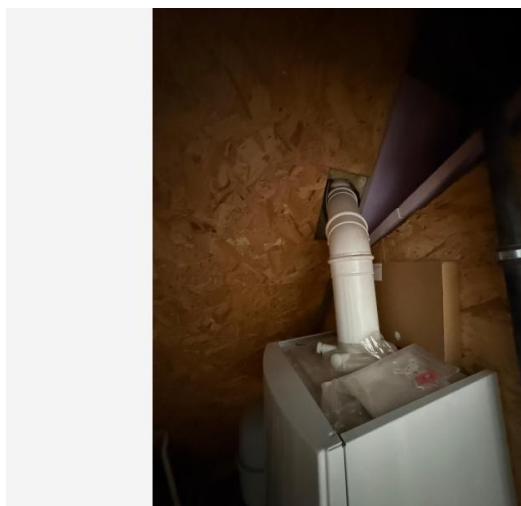
## Fiche 7: Schouw/rookgaskanaal (niet verdacht)

| Beschrijving | Notitie | Terug te vinden op plannen |
|---|---|---|
| Fiche 7: Schouw/rookgaskanaal (niet verdacht) | De rookgaskanalen aan de ketel zijn niet verdacht. Buis is van plastic. | - |

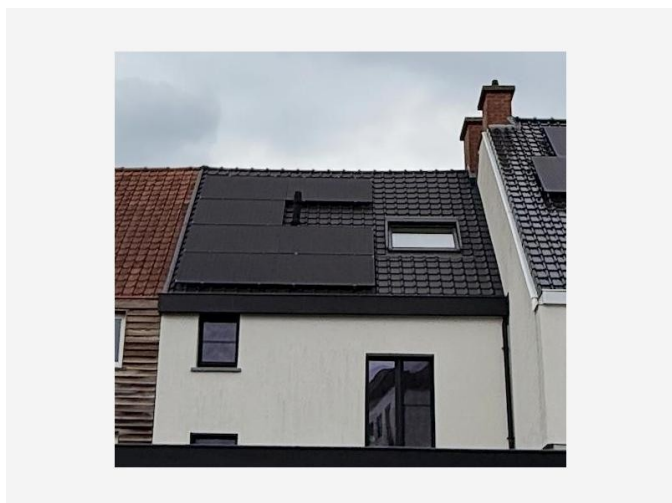
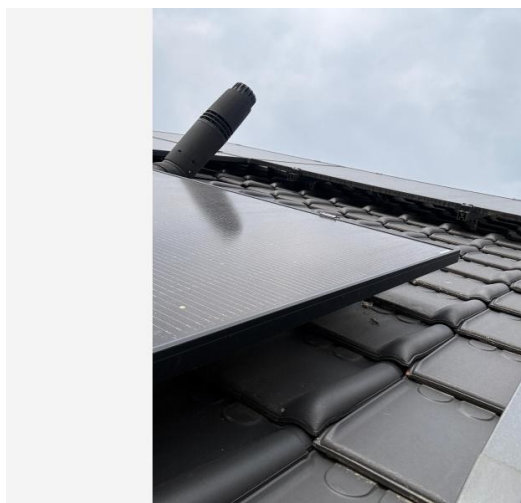
## Fiche 8: Dakbedekking bestaande niet verdachte bekleding

| Beschrijving | Notitie | Terug te vinden op plannen |
|---|---|---|
| Fiche 8: Dakbedekking bestaande niet verdachte bekleding | De dakbedekking is niet-asbestverdacht. Het dak bestaat uit geschilderde dakpannen van gebakken klei. | Plan 1.8: Plan dak |

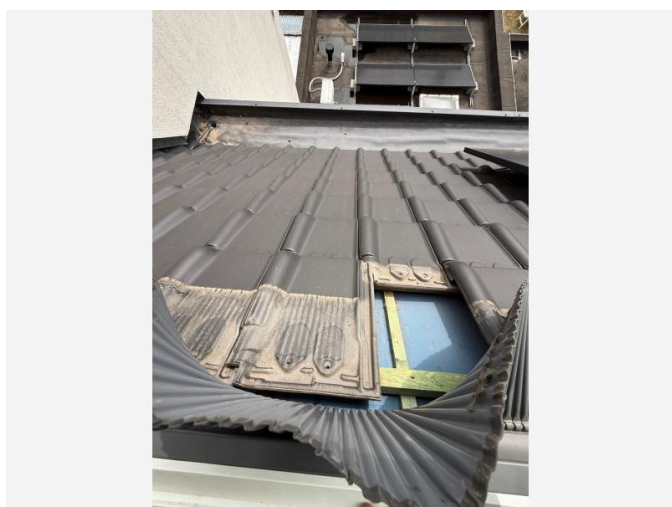
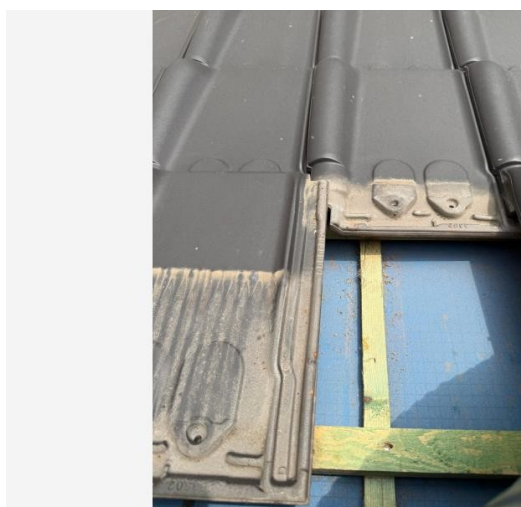
## Fiche 9: Onderdak (niet verdacht)

| Beschrijving | Notitie | Terug te vinden op plannen |
|---|---|---|
| Fiche 9: Onderdak (niet verdacht) | Het onderdak is niet verdacht en bestaat uit een plastic zeil. Dit werd aan één kant van het hellend dak bekeken en vastgesteld. Er kunnen mogelijks toch onderdakplaten aanwezig zijn onder niet geïnspecteerde delen van het hellend dak. | Plan 1.7: Plan V2 |

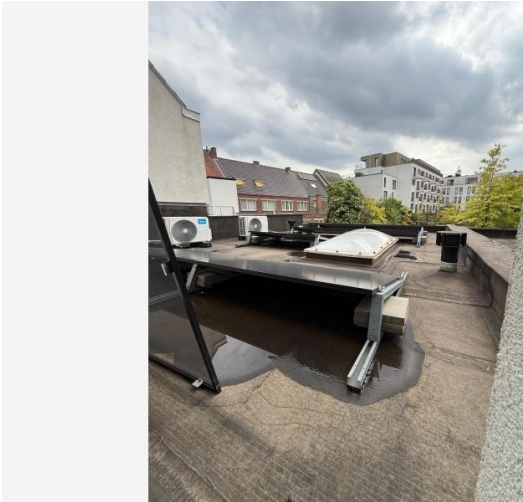
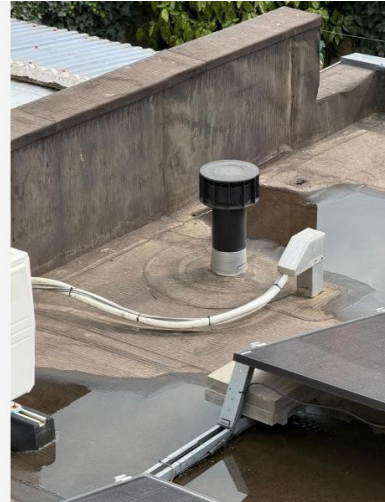
## Fiche 10: Schouw/rookgaskanaal (niet verdacht)

| Beschrijving | Notitie | Terug te vinden op plannen |
|---|---|---|
| Fiche 10: Schouw/rookgaskanaal (niet verdacht) | De rookgaskanalen op het dak zijn niet verdacht. | - |

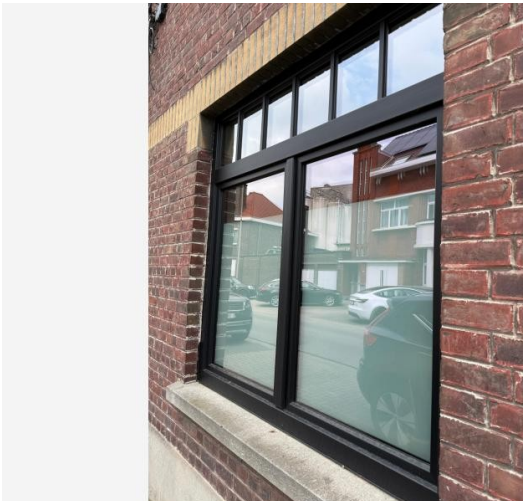
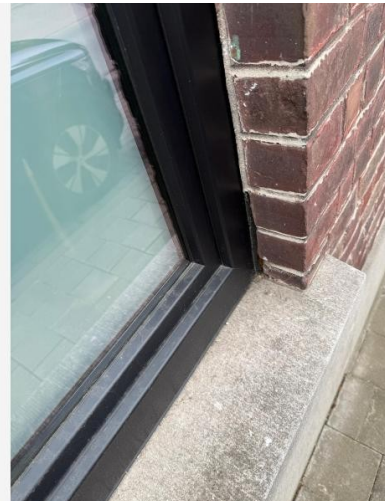
## Fiche 11: Afdichtingsmateriaal niet verdacht

| Beschrijving | Notitie | Terug te vinden op plannen |
|---|---|---|
| Fiche 11: Afdichtingsmateriaal niet verdacht | De ramen van deze woning werden recentelijk vernieuwd. Er werd aan geen van de wandopeningen asbest verdachte kit/mastiek vastgesteld. | - |

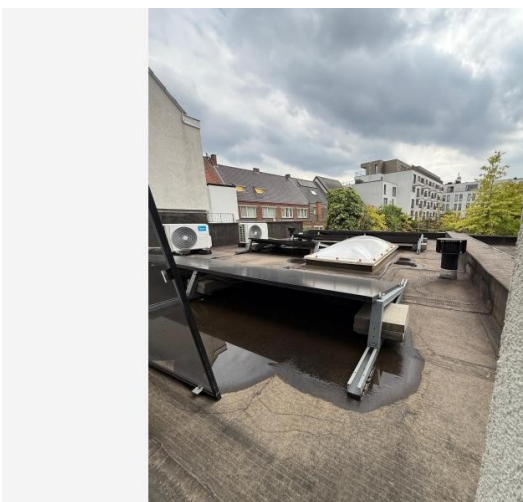
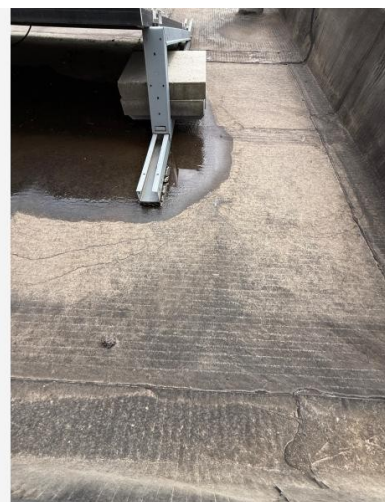
## Fiche 12: EPDM Plat dak

| Beschrijving | Notitie | Terug te vinden op plannen |
|---|---|---|
| Fiche 12: EPDM Plat dak | De dakbedekking bestaat uit epdm en is niet asbest verdacht. Er is een mogelijkheid dat hieronder asbesthoudende lagen aanwezig zijn, maar die zijn niet waarneembaar. | Plan 1.6: Plan V1 |

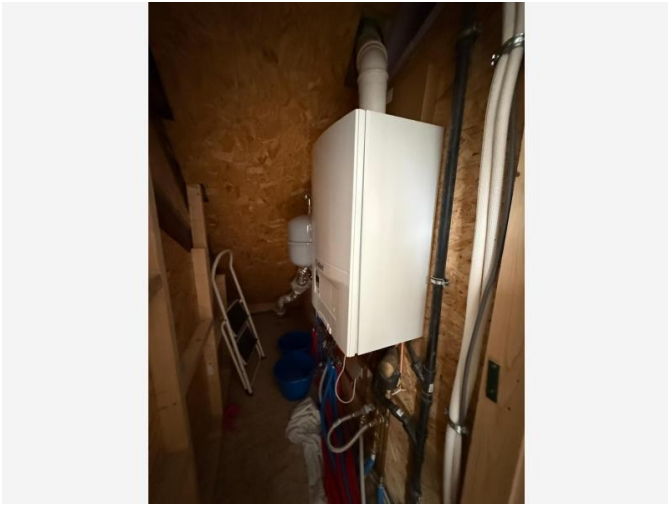
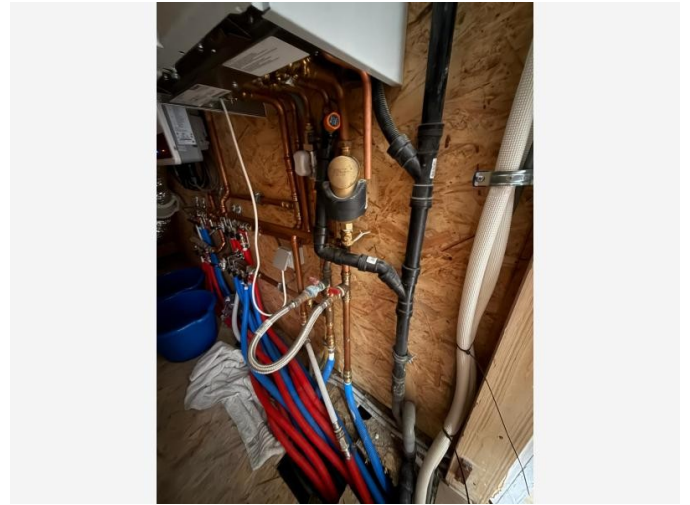
## Fiche 13: CV-ketel niet verdacht

| Beschrijving | Notitie | Terug te vinden op plannen |
|---|---|---|
| Fiche 13: CV-ketel niet verdacht | De CV-ketel is niet verdacht. installatie bestaat uit koper en plastic. | - |

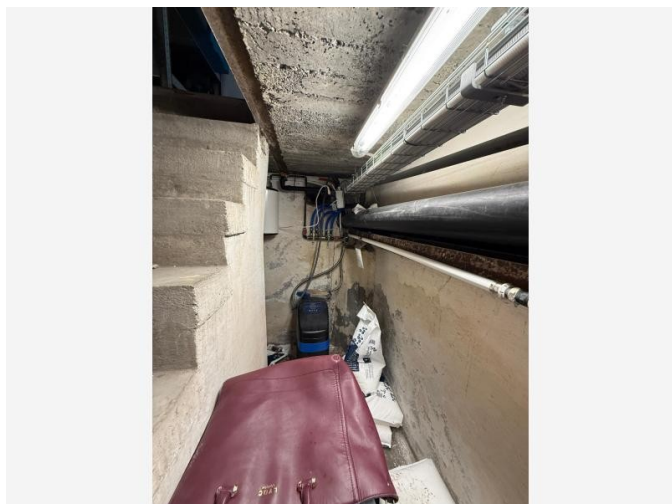
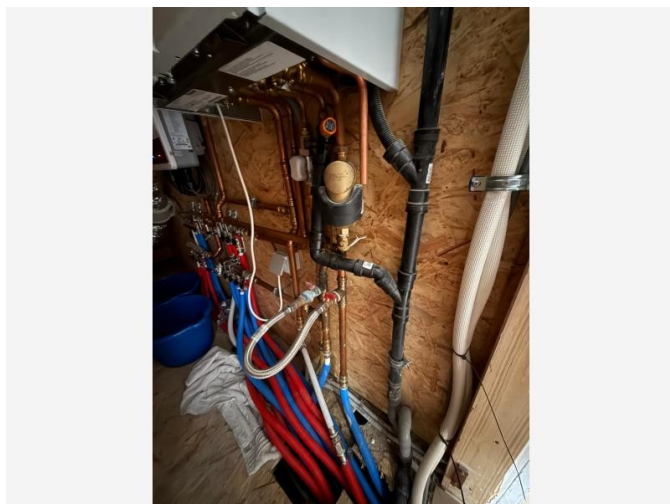
### Fiche 14: Leidingisolatie - niet aanwezig

| Beschrijving | Notitie | Terug te vinden op plannen |
|---|---|---|
| Fiche 14: Leidingisolatie - niet aanwezig | Bij de technische installatie en in de kelder werd geen leidingisolatie gevonden. | - |
