# Asbestinventarisatetest

Muizelstraat 57, 8790 Waregem

Attestnummer : 20260819-000140.000

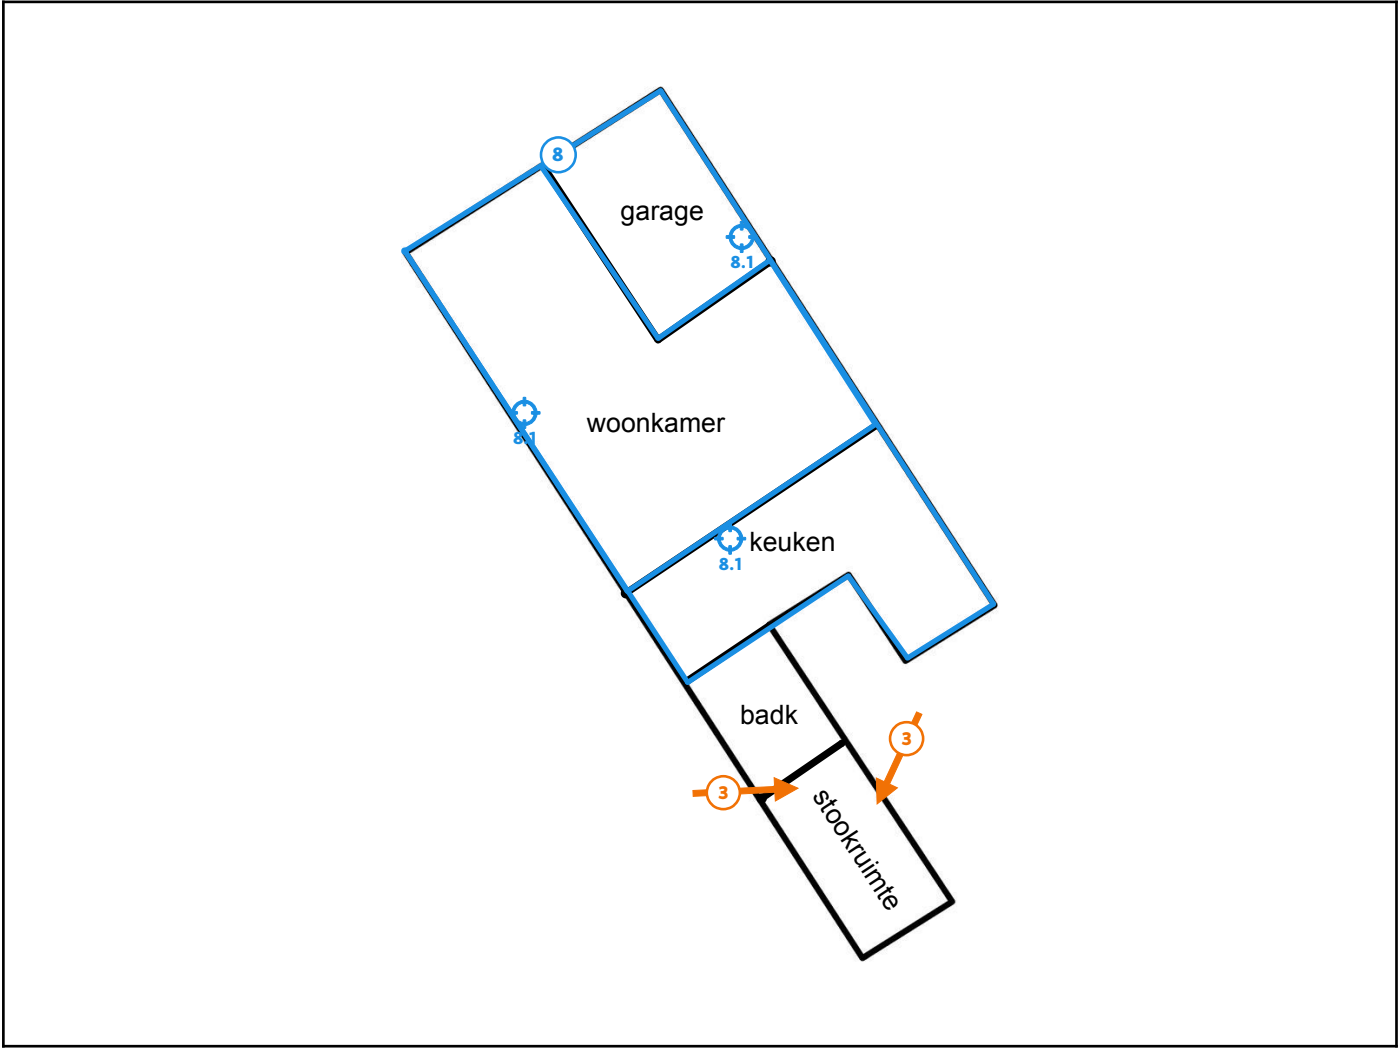
# Plan 1.1: V0

| Beschrijving | Type | Actie |
|---|---|---|
| 3. Bakeliet | Asbestmateriaal | Verwijderen |

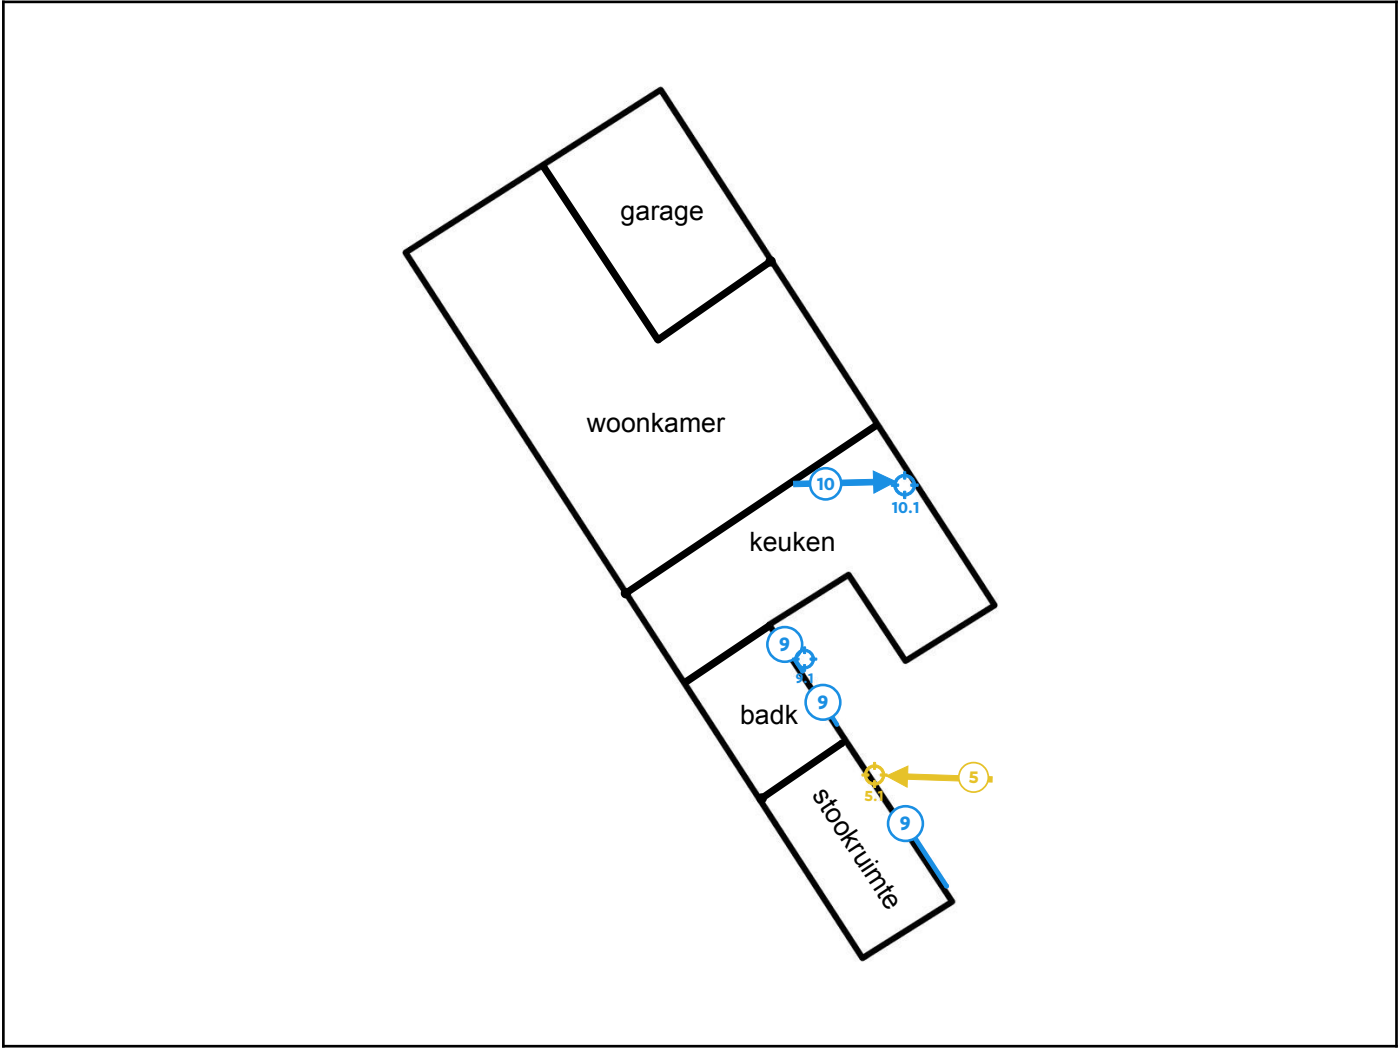
# Plan 1.2: V0

| Beschrijving | Type | Actie |
|---|---|---|
| 5. Dorpel type massal | Asbestmateriaal | Zorgvuldig beheren |

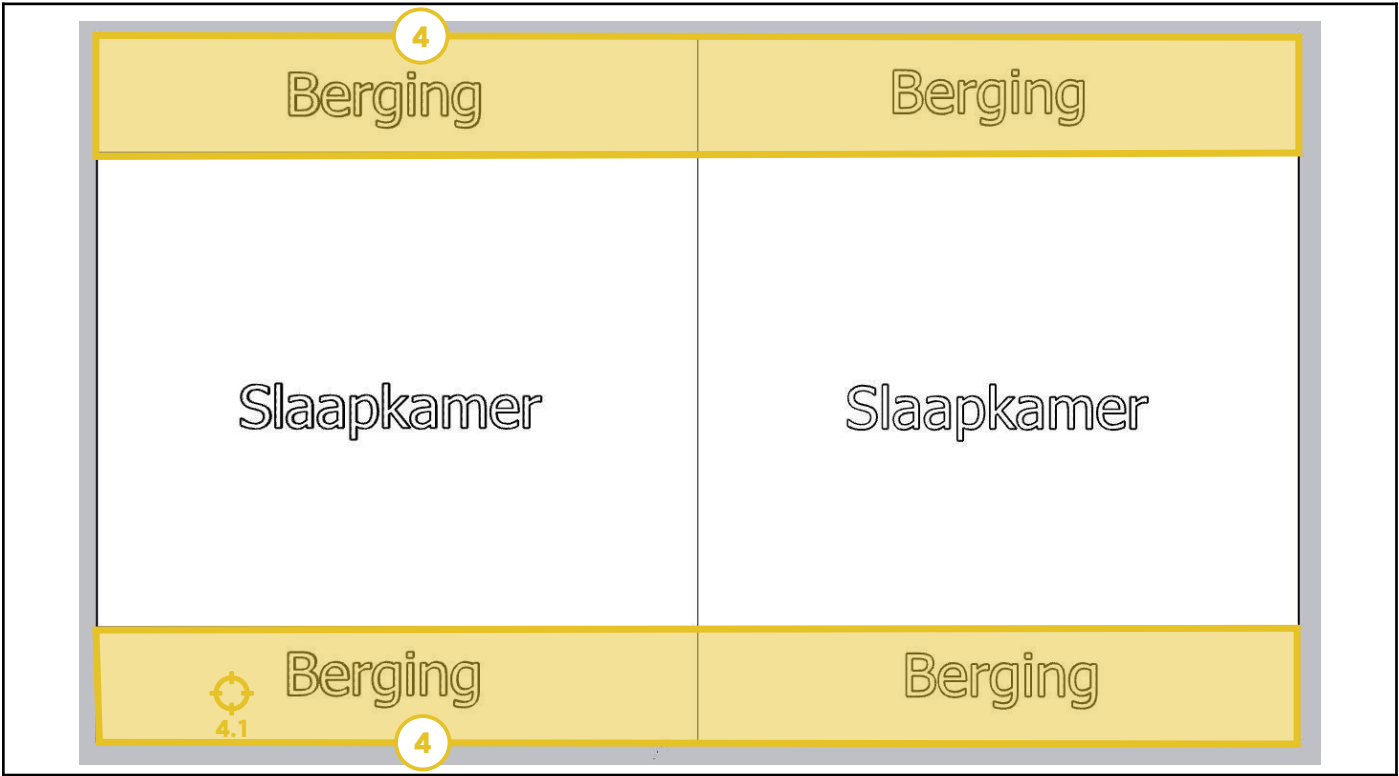
Plan 1.7: V2

| Beschrijving | Type | Actie |
|---|---|---|
| 4. Onderdak type Menuiserite | Asbestmateriaal | Zorgvuldig beheren |

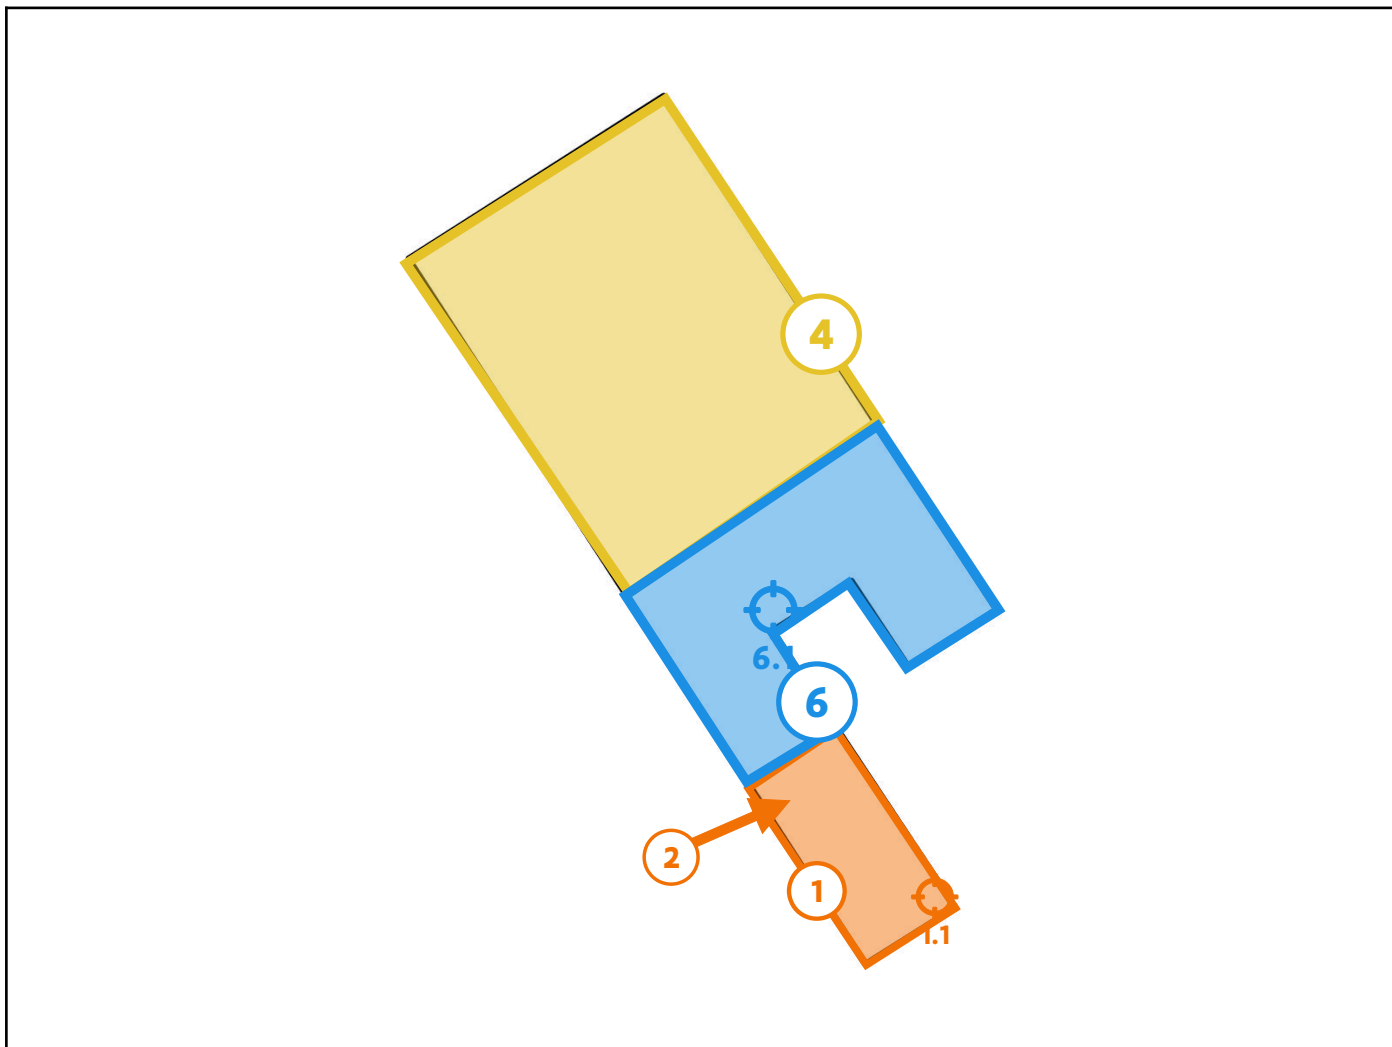
## Plan 1.8: Dak woning

| Beschrijving | Type | Actie |
|---|---|---|
| 1. Dak bestaande uit golfplaten | Asbestmateriaal | Verwijderen |
| 2. Rookgaskanaal | Asbestmateriaal | Verwijderen |
| 4. Onderdak type Menuiserite | Asbestmateriaal | Zorgvuldig beheren |

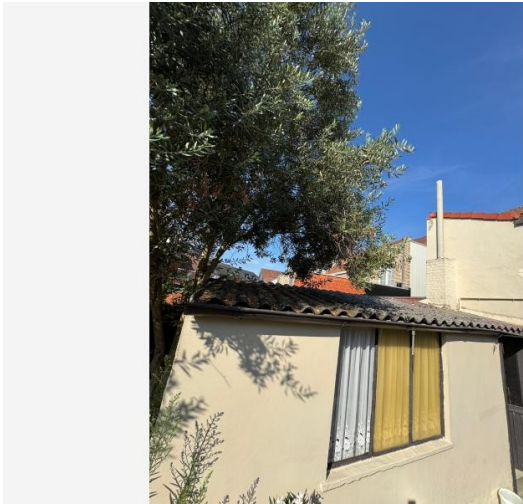
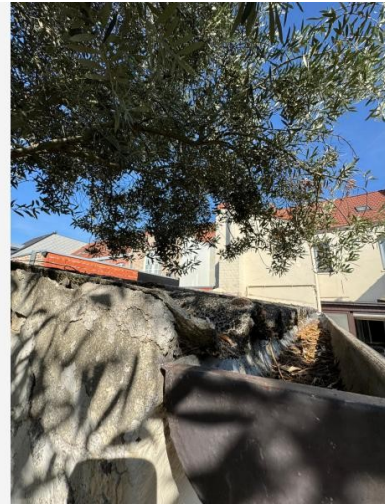
| Eindbeoordeling materiaalrisico | Verhoogd materiaalrisico en/of verhoogde kans op vezelvrijgave |

| Gebondenheid | Categorie 1: hechtgebonden in oorsprong |
| Asbestsoort (vezeltype) | Alleen chrysotiel aanwezig |
| Asbestconcentratie | Laag (< 50%) |
| Toestand van het materiaal | Matig beschadigd, matig verweerd |

| # | Type | Referentie | Resultaat |
|---|---|---|---|
| 1.1 | Puntmonster | PM03 | Chrysotiel |

| Beschrijving | Dak bestaande uit golfplaten |
| Asbestmateriaal | Dak- en gevelbekleding - Golfplaat |

Verwijderen

- Verwijder dit asbestmateriaal zo snel mogelijk. Volg de toestand goed op.
- Hemelwater dat afspoelt van asbestcement daken of gevels kan asbestdeeltjes bevatten. Gebruik het enkel voor gesloten circuits (bv. spoelen toiletten). Reinig na het vervangen van het dak of de gevel de dakgoten en regenwaterput of -ton om asbesthoudend sediment of slib te verwijderen

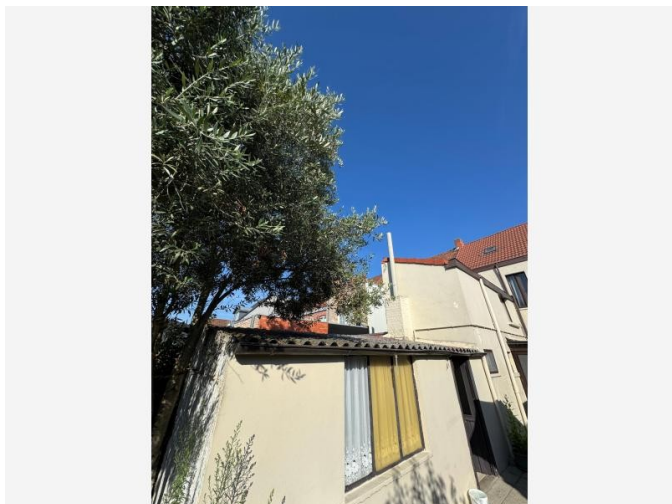
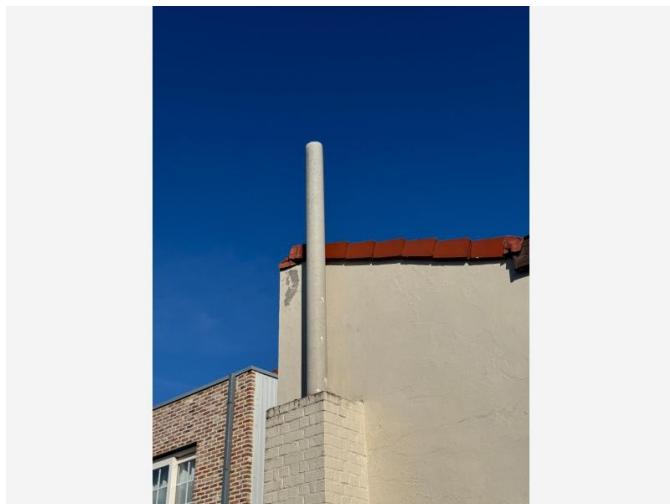
| Eindbeoordeling materiaalrisico | Verhoogd materiaalrisico en/of verhoogde kans op vezelvrijgave |

| Asbestsoort (vezeltype) | Crocidoliet aanwezig |
| Toestand van het materiaal | Matig beschadigd, matig verweerd |

| Beschrijving | Rookgaskanaal |
| Asbestmateriaal | Rookgaskanaal |

Verwijderen

- Verwijder dit asbestmateriaal zo snel mogelijk. Volg de toestand goed op.
- Voer bijkomende staalname(s) uit.

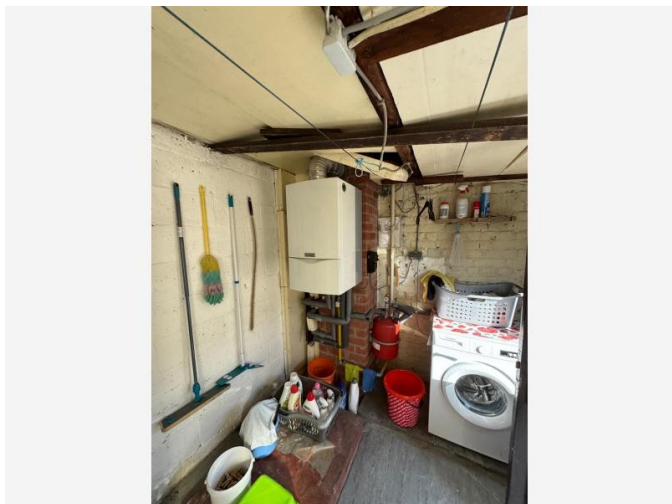
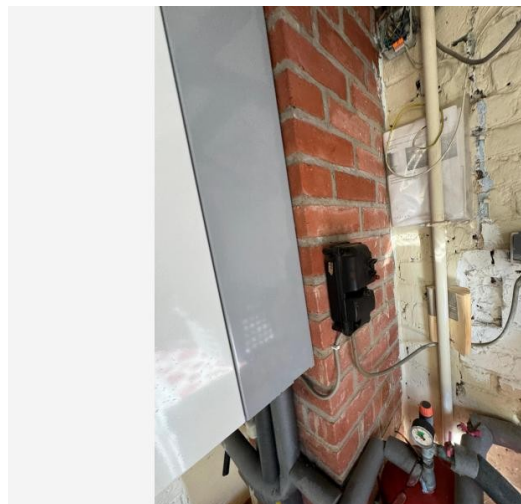
| Eindbeoordeling materiaalarisico | Verhoogd materiaalarisico en/of verhoogde kans op vezelvrijgave |

| Asbestsoort (vezeltype) | Crocidoliet aanwezig |
| Toestand van het materiaal | Licht beschadigd, licht verweerd. Intacte calciumsilicaatplaat of materiaal met categorie 3-gebondenheid |

| Beschrijving | Bakeliet |
| Asbestmateriaal | Plaat, paneel, tablet - Type Bakeliet |

Verwijderen

- Zorg voor een veilig beheer. Vermijd het beschadigen van het asbestmateriaal. Controleer de toestand jaarlijks op wijzigingen.
- Voer bijkomende staalname(s) uit.
