Asbestinventarisatetest

Vrouweneikstraat 16, 9790 Wortegem-Petegem

Attestnummer : 20260603-000484.000

Niet-asbestveilig

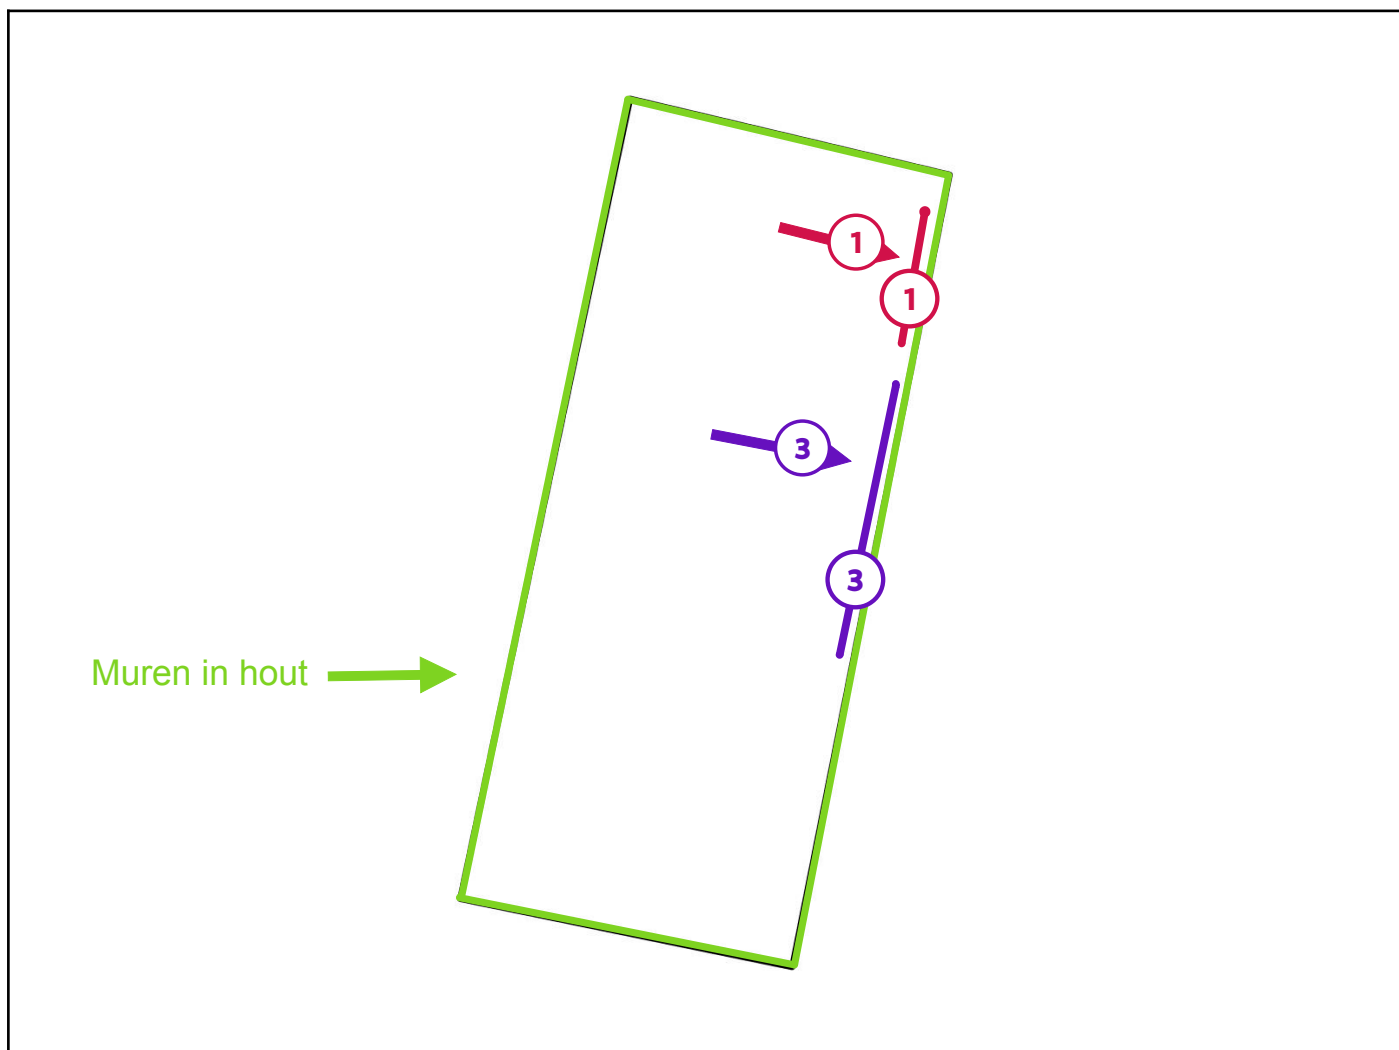
Plan 2.1: Bijgebouw plan

Beschrijving	Type	Actie
1. Afval (golfplaten)	Asbestmateriaal	Dringend verwijderen
3. Plaat type menuiserie in tuinhuis	Advies	-

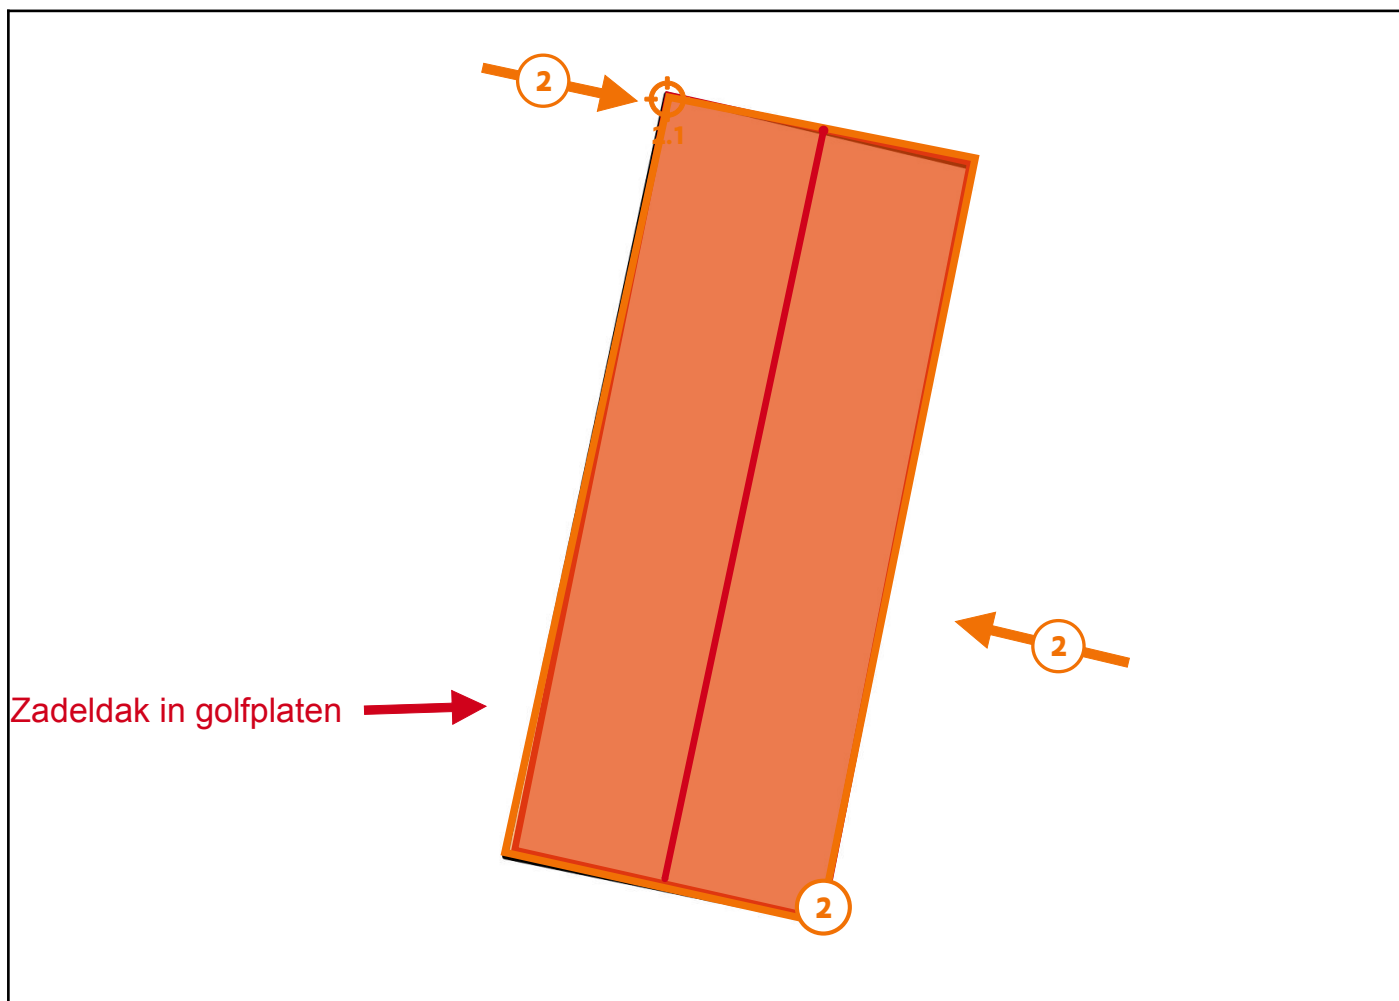
Plan 2.2: Bijgebouw dakplan

Beschrijving	Type	Actie
2. Dak tuinhuis bestaande uit golfplaten	Asbestmateriaal	Verwijderen
2.1 Code: 2905/3	Puntmonster	-

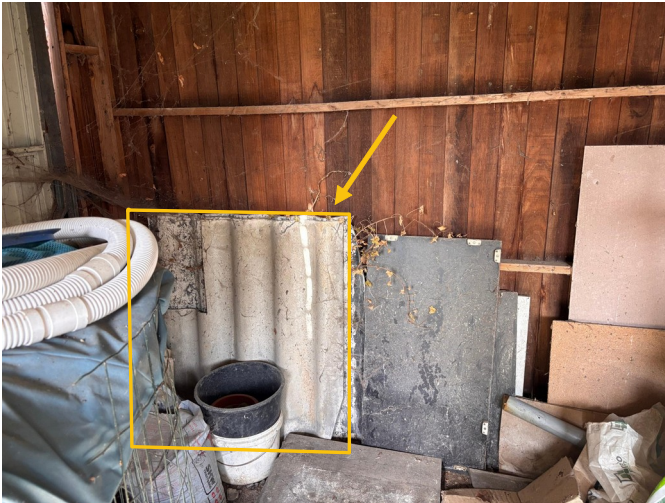
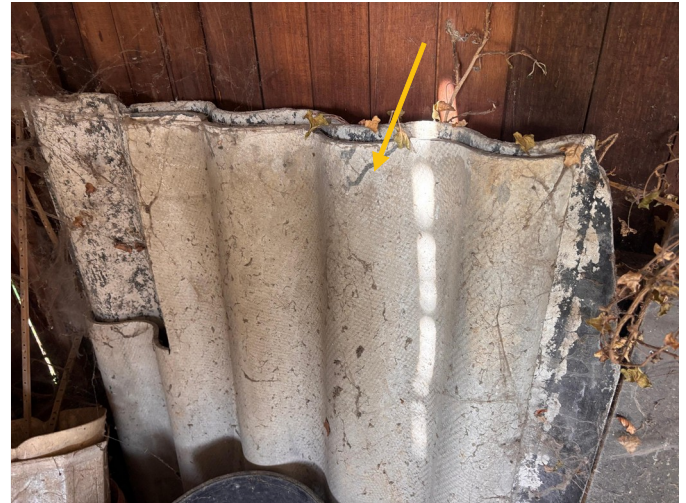
Het asbestmateriaal valt onder de mijlpaal van 2040.

Beschrijving	Afval (golfplaten)
Type afvalstof	Betreft stock-voorraad of gedemonteerde asbestmaterialen
Aanwezige resten	Restanten van gebruikte golfplaten dak tuinhuis
Omgeving	Binnen
Primaire drager	Bodem
Asbestmaterialen	<ul style="list-style-type: none">• Dak- en gevelbekleding - Golfplaat
Bindmiddel van asbestmateriaal	Cement
Gebondenheid op basis van bindmiddel	Hecht
Hoeveelheid (gewicht - aantal)	<ul style="list-style-type: none">• 2,00 kg - 2 stuks
Totaal gewicht	4,00 kg
Eenvoudig bereikbaar	Ja
Identificatiemethode	De asbestdeskundige beoordeelt het materiaal als asbestverdacht en dus asbesthoudend, en dit zonder monstername.
Opmerking	De hoeveelheid is een zo nauwkeurig mogelijke opmeting. Hieraan kunnen evenwel geen rechten worden ontleend.

Dringend verwijderen

- Verwijder het asbestafval.
- Voer bijkomende staalname(s) uit.

- Eenvoudige handelingen: mag via doe-het-zelf of door werknemer(s) met opleidingsattest eenvoudige handelingen
Deze toepassing kan door een aannemer die over een opleidingsattest eenvoudige handelingen beschikt of door een particulier (doe-het-zelf), verwijderd worden indien er geen verhoogd risico op vrijgave van asbestvezels (max. concentratie 0,01 vezels/cm³ - CODEX Art. VI.3-54) ontstaat en de toepassing voorafgaand wordt gefixeerd/bevochtigd; de individuele elementen zonder machinale werktuigen (boormachine, slijpschijf, hogedrukreiniger,...) en zonder breken of gooien een voor een losgemaakt worden; en ten slotte dubbel en luchtdicht verpakt weggevoerd worden naar een erkend afvalpunt (recyclagepark).

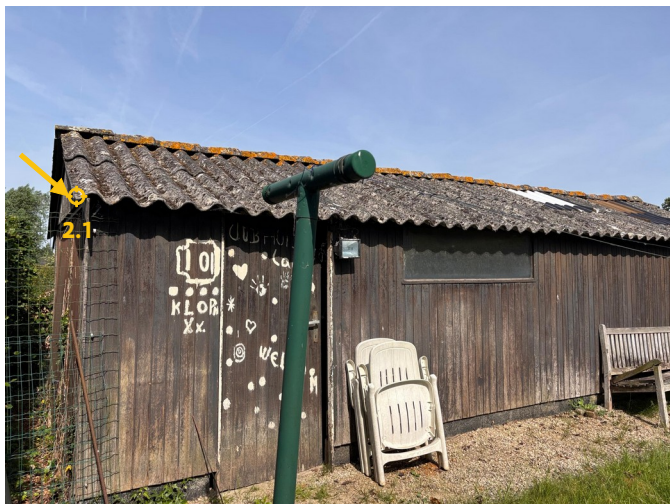
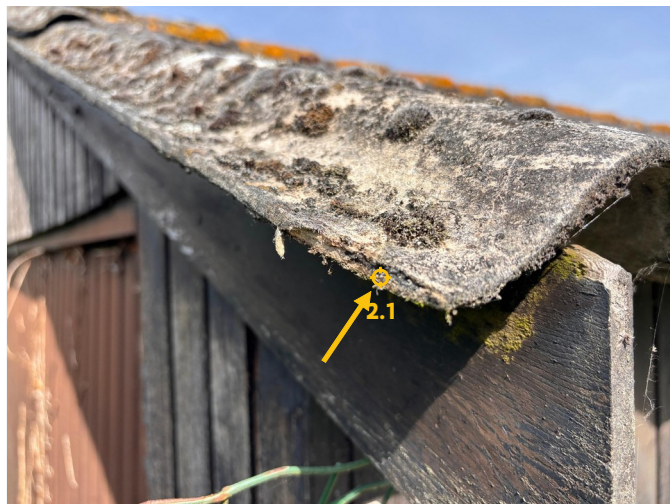
Het asbestmateriaal valt onder de mijlpaal van 2034.

Eindbeoordeling materiaalrisico	Verhoogd materiaalrisico en/of verhoogde kans op vezelvrijgave
---------------------------------	--

Gebondenheid	Categorie 1: hechtgebonden in oorsprong
Asbestsoort (vezeltype)	Alleen chrysotiel aanwezig
Asbestconcentratie	Laag (< 50%)
Afschermingsgraad van het gehele materiaal	Geheel of deels vrij aan de binnenlucht, maar geen contact met binnenluchtstromen
Toestand van het materiaal	Matig beschadigd, matig verweerd

#	Type	Referentie	Resultaat
2.1	Puntmonster	2905/3	Chrysotiel

Beschrijving	Dak tuinhuis bestaande uit golfplaten
Omgeving	Grenst aan binnen- en buitenlucht
Primaire drager	Schuin dak
Asbestmateriaal	Dak- en gevelbekleding - Golfplaat
Bindmiddel van asbestmateriaal	Cement
Gebondenheid op basis van bindmiddel	Hecht
Hoeveelheid (oppervlakte - aantal)	<ul style="list-style-type: none">• 15,00 m² - 2 stuks
Totale oppervlakte	30,00 m ²
Eenvoudig bereikbaar	Ja
Bevestigingswijze	<ul style="list-style-type: none">• Geklemd• Geschroefd
Identificatiemethode	Een monstername door de asbestdeskundige met laboanalyse door een asbestlabo.
Destructieve handeling voor identificatie	Nee
Opmerking	De hoeveelheid is een zo nauwkeurig mogelijke opmeting. Hieraan kunnen evenwel geen rechten worden ontleend.

Verwijderen

- Verwijder dit asbestmateriaal zo snel mogelijk. Volg de toestand goed op.
- Hemelwater dat afspoelt van asbestcement daken of gevels kan asbestdeeltjes bevatten. Gebruik het enkel voor gesloten circuits (bv. spoelen toiletten). Reinig na het vervangen van het dak of de gevel de dakgoten en regenwaterput of -ton om asbesthoudend sediment of slib te verwijderen

- Eenvoudige handelingen: mag via doe-het-zelf of door werknemer(s) met opleidingsattest eenvoudige handelingen
Deze toepassing kan door een aannemer die over een opleidingsattest eenvoudige handelingen beschikt of door een particulier (doe-het-zelf), verwijderd worden indien er geen verhoogd risico op vrijgave van asbestvezels (max. concentratie 0,01 vezels/cm³ - CODEX Art. VI.3-54) ontstaat en de toepassing voorafgaand wordt gefixeerd/bevochtigd; de individuele elementen zonder machinale werktuigen (boormachine, slijpschijf, hogedrukreiniger,...) en zonder breken of gooien een voor een losgemaakt worden; en ten slotte dubbel en luchtdicht verpakt weggevoerd worden naar een erkend afvalpunt (recyclagepark).

- Eenvoudige handelingen: enkel door erkend asbestverwijderaar
Indien bovenstaande criteria worden overschreden:

Deze toepassing kan enkel door een erkende asbestverwijderaar verwijderd worden omdat er hier automatisch een verhoogd risico op vrijgave van asbestvezels (max. concentratie 0,01 vezels/cm³ - CODEX - Art. VI.3-54) ontstaat. (Bron: VLAREM II: 6.4.0.1 par1, par2 en par3). Een erkend asbestverwijderaar moet ingeschakeld worden voor deze toepassingen die niet (kunnen) worden verwijderd door de couveuzemethode, door hermetische zone of door de materialen beschreven in Vlarem II, art. 6.4.0.1 par2. (Bron: Leidraad bij het Inspectieprotocol)

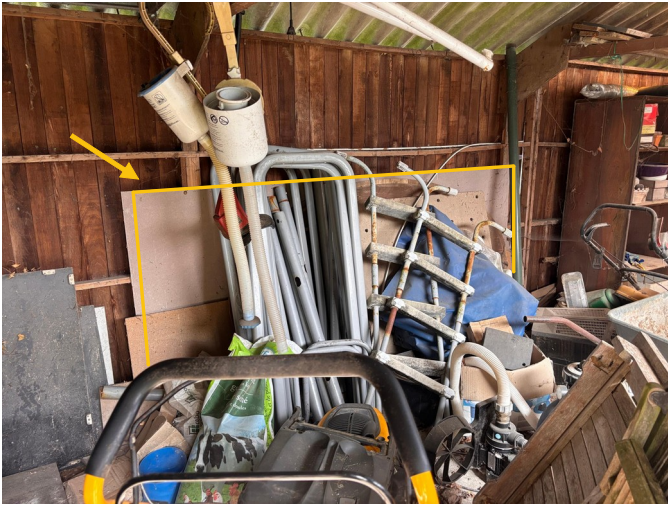
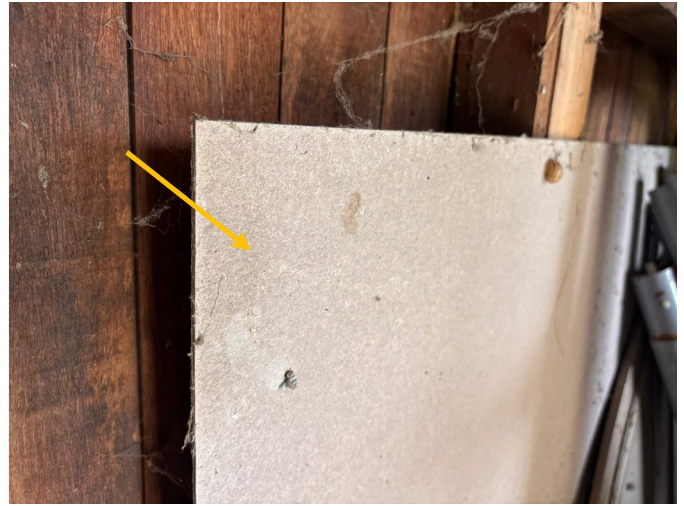
Restanten van onderdak woning.

Referentie staalafname menuiserie onderdak 2905/4: niet-asbesthoudend

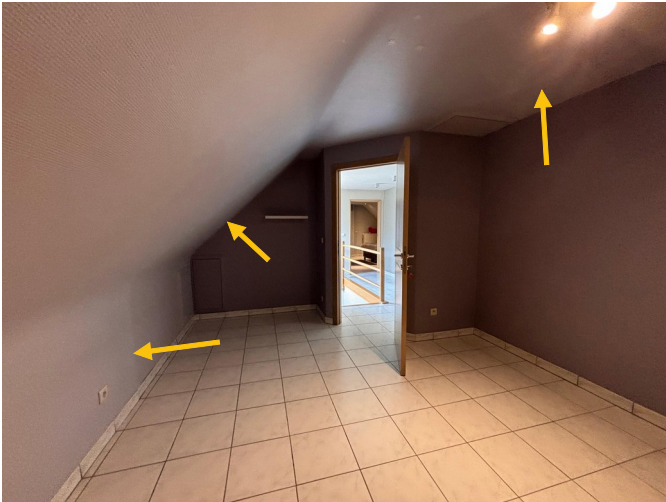
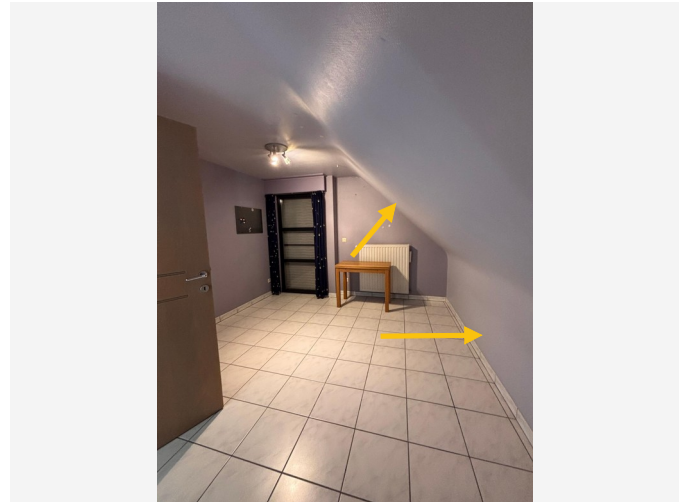
Fiche 4: Plafonds en muren bestaande uit voorzetpanelen

De plafonds en muren werden afgewerkt met niet-asbestverdachte voorzetpanelen die inspectie van de bedekte structuur (opbouw, pleisterwerk) verhinderen.

Basis voor advies	De asbestdeskundige beoordeelt het materiaal als niet-asbestverdacht.
Primaire drager	Plafond

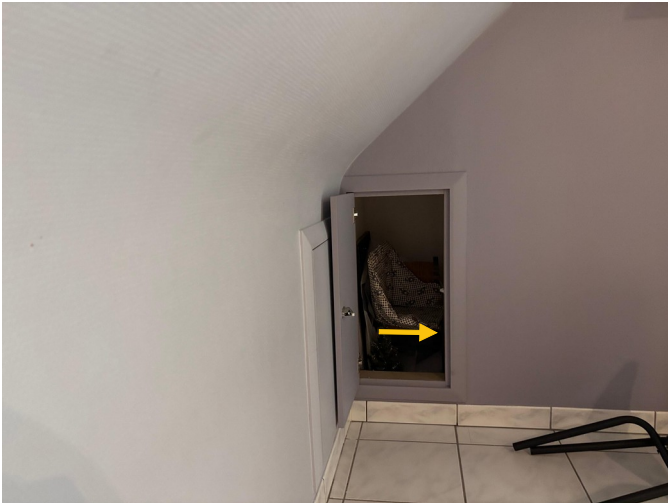
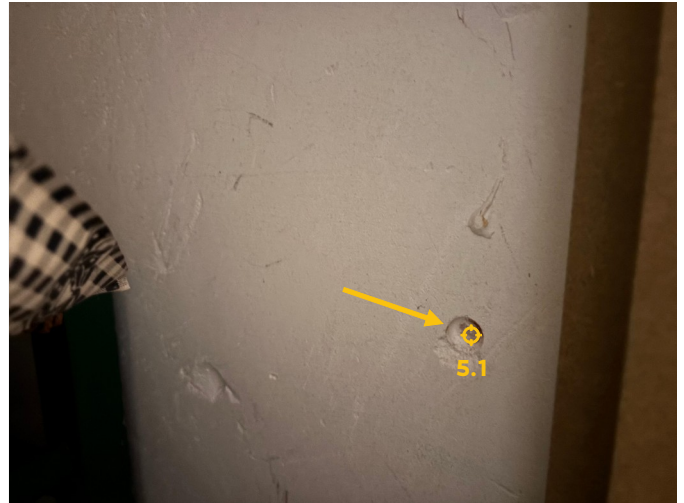
Fiche 5: Pleisterwerk wanden

Geen asbest

#	Type	Referentie	Resultaat
5.1	Mengmonster	2905/M1	Geen asbest

Beschrijving	Pleisterwerk wanden
Omgeving	Binnen
Primaire drager	Binnenwand
Bindmiddel van materiaal	Gips - kalk
Gebondenheid op basis van bindmiddel	Niet-hechtgebonden
Hoeveelheid (oppervlakte - dikte - aantal)	• 300,00 m ² - 1,00 cm - 1 stuk
Totaal volume	3,00 m ³
Identificatiemethode	Een monstername door de asbestdeskundige met laboanalyse door een asbestlabo.
Destructieve handeling voor identificatie	Nee
Opmerking	De hoeveelheid is een zo nauwkeurig mogelijke opmeting. Hieraan kunnen evenwel geen rechten worden ontleend. Waar mogelijk, wordt staalname uitgevoerd conform het inspectieprotocol: in een droge ruimte zoals een slaapkamer, in een natte ruimte zoals een keuken of badkamer, in een traphal en in een leefruimte.

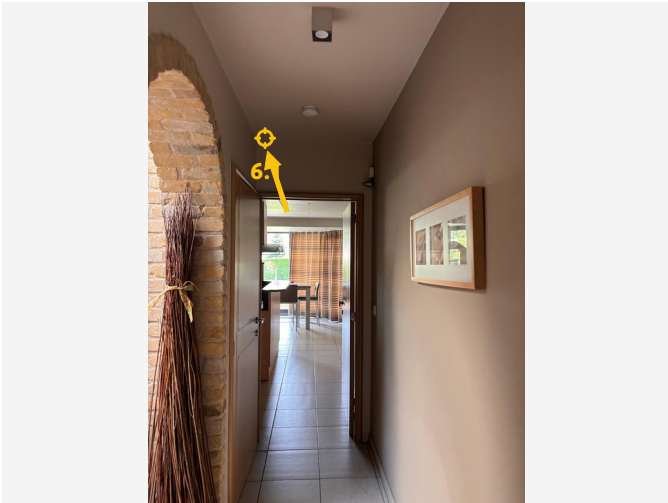
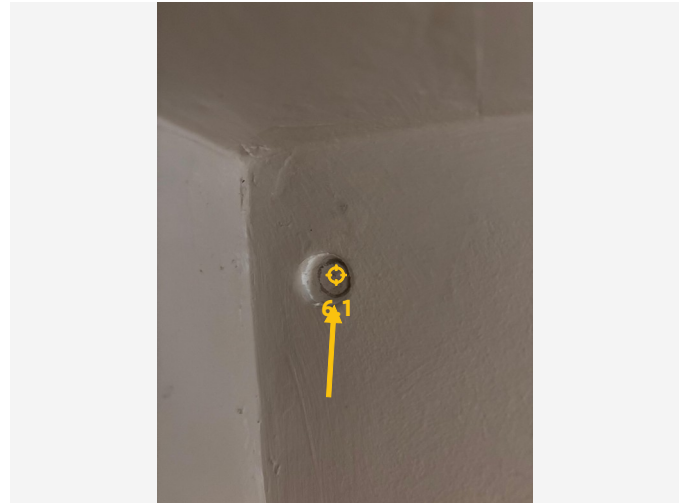
Fiche 6: Pleisterwerk plafonds

Geen asbest

#	Type	Referentie	Resultaat
6.1	Mengmonster	2905/M2	Geen asbest

Beschrijving	Pleisterwerk plafonds
Omgeving	Binnen
Primaire drager	Plafond
Bindmiddel van materiaal	Gips - kalk
Gebondenheid op basis van bindmiddel	Niet-hechtgebonden
Hoeveelheid (oppervlakte - dikte - aantal)	• 100,00 m ² - 1,00 cm - 1 stuk
Totaal volume	1,00 m ³
Identificatiemethode	Een monstername door de asbestdeskundige met laboanalyse door een asbestlabo.
Destructieve handeling voor identificatie	Nee
Opmerking	De hoeveelheid is een zo nauwkeurig mogelijke opmeting. Hieraan kunnen evenwel geen rechten worden ontleend. Waar mogelijk, wordt staalname uitgevoerd conform het inspectieprotocol: in een droge ruimte zoals een slaapkamer, in een natte ruimte zoals een keuken of badkamer, in een traphal en leefruimte.

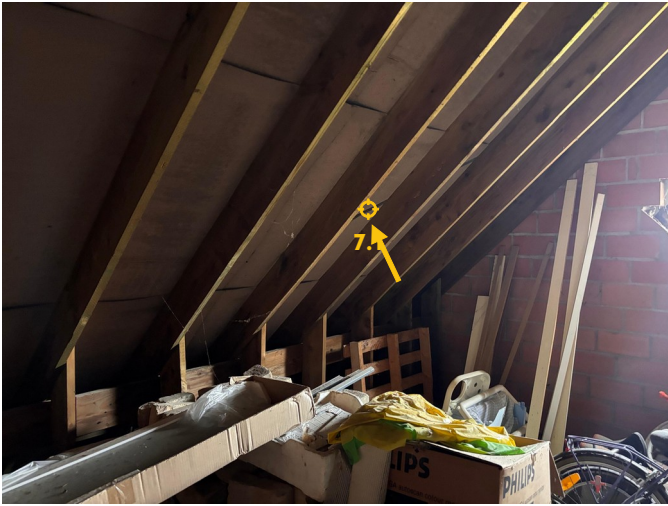
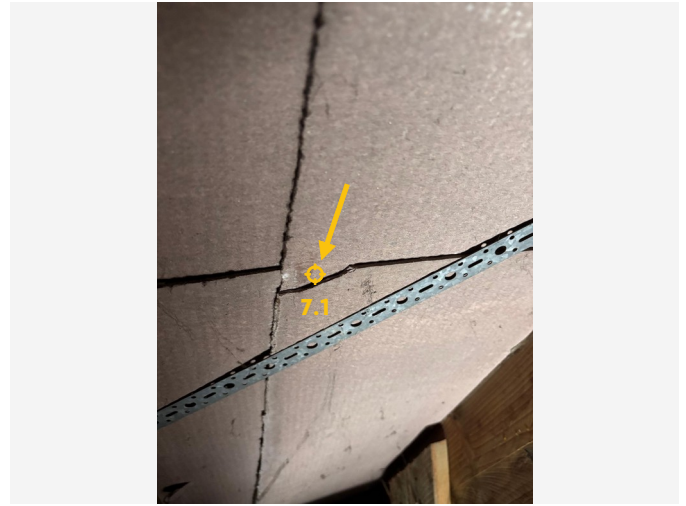
Fiche 7: Onderdak type Menuiserie

Geen asbest

#	Type	Referentie	Resultaat
7.1	Puntmonster	2905/4	Geen asbest

Beschrijving	Onderdak type Menuiserite
Omgeving	Binnen
Primaire drager	Schuin dak
Bindmiddel van materiaal	Cement
Gebondenheid op basis van bindmiddel	Hecht
Hoeveelheid (oppervlakte - dikte - aantal)	<ul style="list-style-type: none">• 200,00 m² - 0,30 cm - 2 stuks
Totaal volume	1,20 m ³
Identificatiemethode	Een monstername door de asbestdeskundige met laboanalyse door een asbestlabo.
Destructieve handeling voor identificatie	Nee
Opmerking	<p>De hoeveelheid is een zo nauwkeurig mogelijke opmeting. Hieraan kunnen evenwel geen rechten worden ontleend.</p> <p>Onderdak aangetroffen op zolder van de woning en op zolder van de garage.</p>

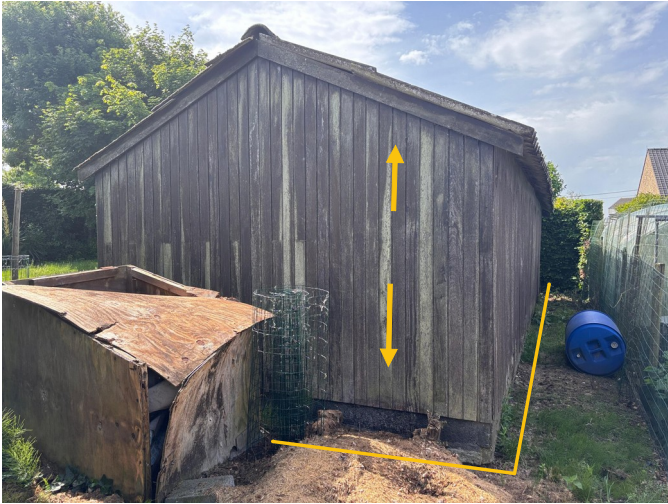
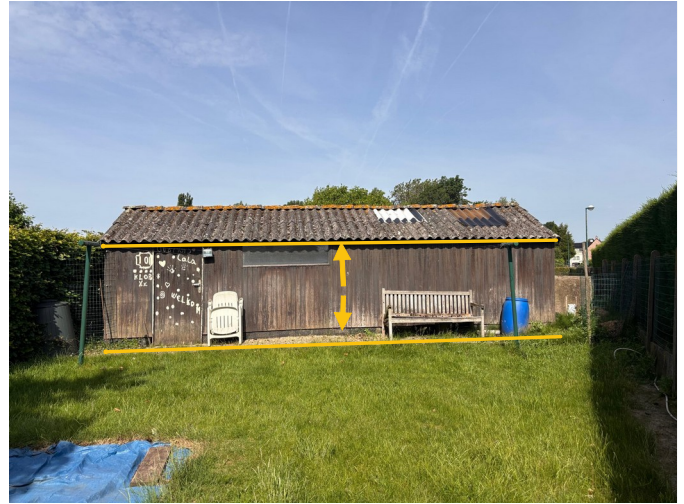
Afspoelend regenwater kan asbestdeeltjes van verweerde asbestcementen dak- of gevelbekleding meenemen naar de bodem. De asbestdeeltjes in de bodem vormen een laag risico: bodempartikels houden de asbestdeeltjes voldoende vast om gezondheidsrisico's te vermijden. Door deze asbesthoudende bodemzone zorgvuldig te beheren, vermijdt u gezondheidsrisico's.

Beschrijving	Afdruipzone golfplaten dak
Bron van de asbestdeeltjes	Bron is nog aanwezig
Type	Afdruipzone dak
Afmetingen (lengte - breedte - diepte)	<ul style="list-style-type: none">• 8,00 m - 4,00 m - 0,30 m
Geraamd volume	9,60 m ³

- Om het afspoelen van asbestdeeltjes te stoppen, is het verstandig om de verwijdering van de dak- of gevelbekleding in te plannen en in afwachting hiervan een dakgoot te plaatsen om het regenwater af te voeren naar de riolering.

De uitgraving van een afdruipzone gebeurt volgens de methodiek "eenvoudige handelingen". Vermijd daarbij vermenging met andere bodem en laat de uitgegraven asbesthoudende grond afvoeren naar een daartoe vergunde stortplaats. Voor de uitgraving wordt een richtdiepte van 30 cm gehanteerd.

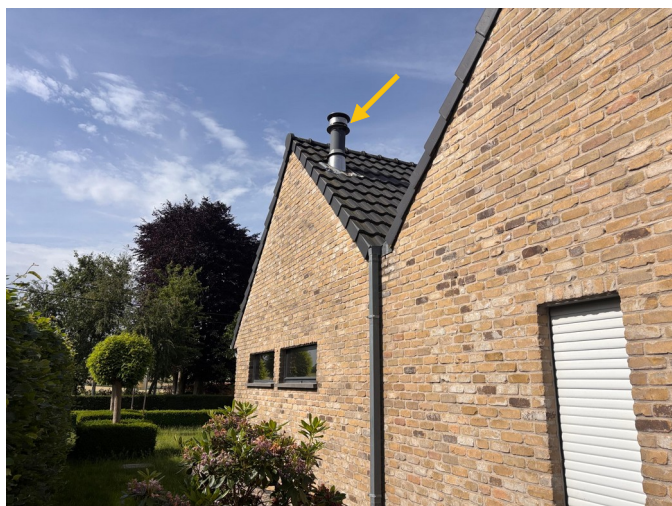
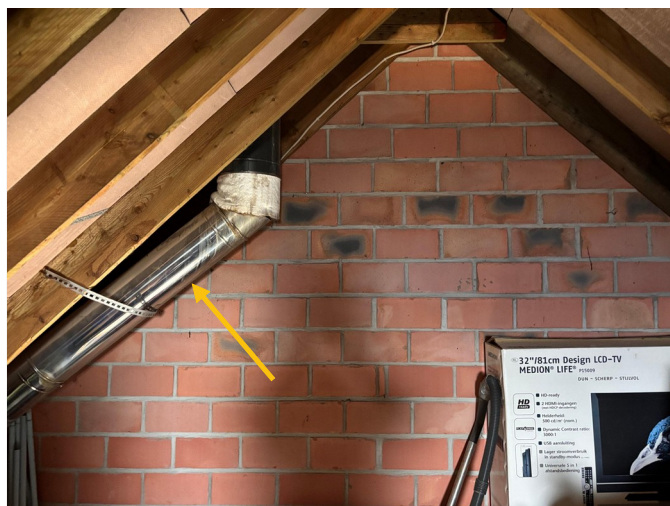
Beschrijving	Notitie	Terug te vinden op plannen
Fiche 9: Schouw/rookgaskanaal (niet asbestverdacht)	Het rookgaskanaal is niet verdacht.	Plan 1.6: Woning dakplan
Fiche 10: Mastiek (niet asbestverdacht)	Er is geen asbestverdachte mastiek aanwezig. De kit is zacht en soepel. Alle ramen zijn identiek.	Plan 1.1: Woning gelijkvloers

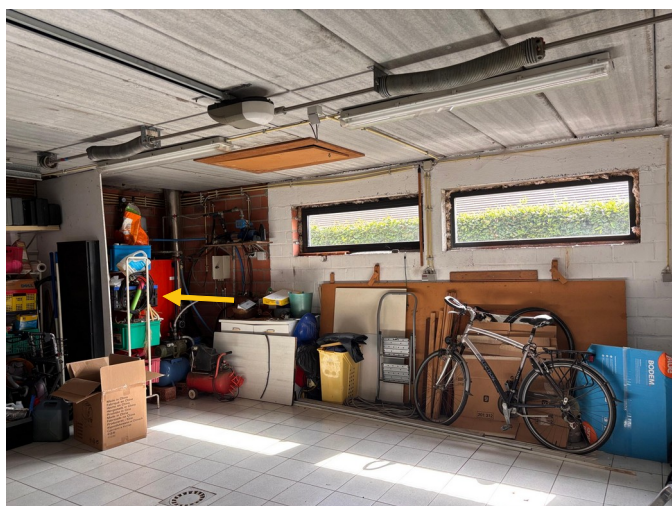
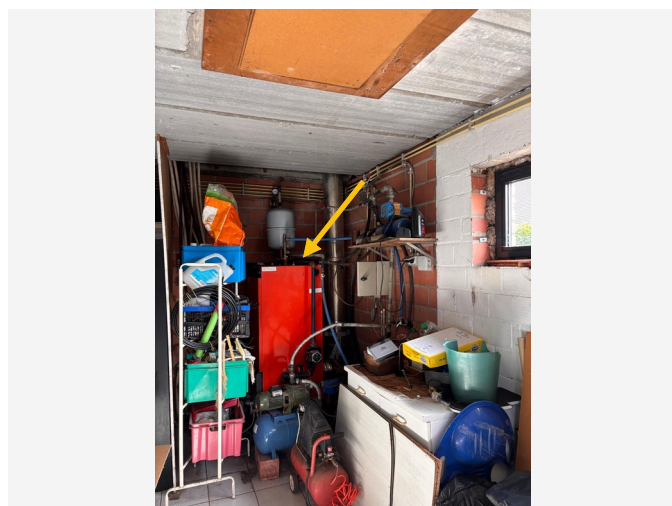
Beschrijving	Notitie	Terug te vinden op plannen
Fiche 11: CV-ketel (niet-waarneembare materialen)	De CV-ketel bevat mogelijk asbestverdachte dichtingen en/of isolerend materiaal die niet waarneembaar zijn.	Plan 1.1: Woning gelijkvloers
