# Asbestinventarisatetest

Sint-Martensdries 28A, 9860 Oosterzele

Attestnummer : 20260512-000256.000

Uitgegeven op : 12.05.2026

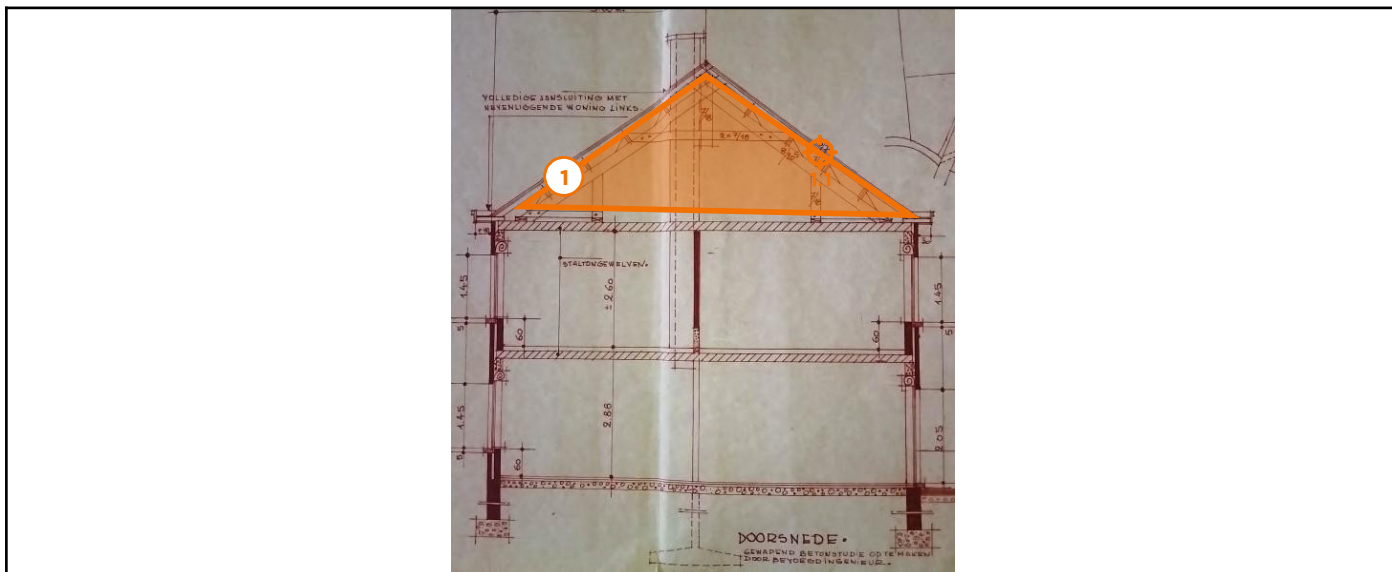
## Plan 1.6: Doorsnede

Beschrijving	Type	Actie
1. Leien dak	Asbestmateriaal	<a href="#">Verwijderen</a>
1.1 Code: 6020465164	Puntmonster	-

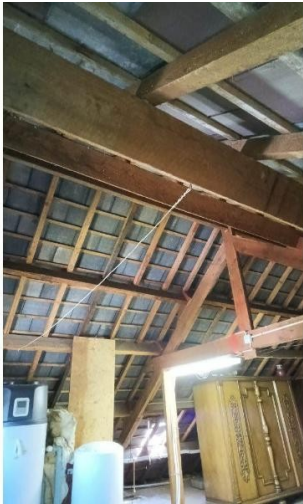
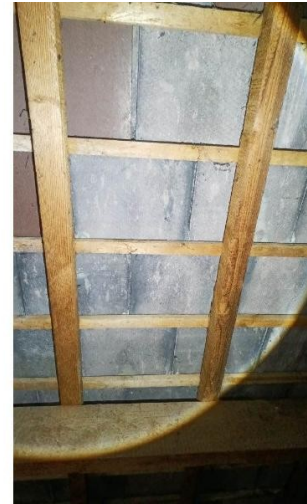
Het asbestmateriaal valt onder de mijlpaal van 2034.

Eindbeoordeling materiaalrisico	Laag materiaalrisico en/of verlaagde kans op vezelvrijgave
---------------------------------	--

Gebondenheid	Categorie 1: hechtgebonden in oorsprong
Asbestsoort (vezeltype)	Alleen chrysotiel aanwezig
Asbestconcentratie	Laag (< 50%)
Afschermingsgraad van het gehele materiaal	Geheel of deels vrij aan de binnenlucht, maar geen contact met binnenluchtstromen
Toestand van het materiaal	Licht beschadigd, licht verweerd. Intacte calciumsilicaatplaat of materiaal met categorie 3-gebondenheid

#	Type	Referentie	Resultaat
1.1	Puntmonster	6020465164	Chrysotiel

<b>Beschrijving</b>	Leien dak
<b>Omgeving</b>	Buiten
<b>Primaire drager</b>	Schuin dak
<b>Asbestmateriaal</b>	Dak- en gevelbekleding - Lei, shingle
<b>Bindmiddel van asbestmateriaal</b>	Cement
<b>Gebondenheid op basis van bindmiddel</b>	Hecht
<b>Hoeveelheid (oppervlakte - aantal)</b>	<ul style="list-style-type: none"><li>• 100,00 m<sup>2</sup> - 1 stuk</li></ul>
<b>Totale oppervlakte</b>	100,00 m <sup>2</sup>
<b>Eenvoudig bereikbaar</b>	Ja
<b>Bevestigingswijze</b>	<ul style="list-style-type: none"><li>• Geklemd</li><li>• Genageld, geniet</li></ul>
<b>Identificatiemethode</b>	Een monstername door de asbestdeskundige met laboanalyse door een asbestlabo.
<b>Destructieve handeling voor identificatie</b>	Nee

Verwijderen

- Zorg voor een veilig beheer. Vermijd het beschadigen van het asbestmateriaal. Controleer de toestand jaarlijks op wijzigingen.
- Verwijder dit asbestmateriaal zo snel mogelijk. Volg de toestand goed op.
- Hemelwater dat afspoelt van asbestcement daken of gevels kan asbestdeeltjes bevatten. Gebruik het enkel voor gesloten circuits (bv. spoelen toiletten). Reinig na het vervangen van het dak of de gevel de dakgoten en regenwaterput of -ton om asbesthoudend sediment of slib te verwijderen

- Eenvoudige handelingen: enkel door erkend asbestverwijderaar  
Zorg er voor dat:
  - u zich vooraf goed informeert op [www.asbestinfo.be](http://www.asbestinfo.be) > Asbest verwijderen;
  - u zich beschermt met een FFP3-mondmasker, wegwerpoverall en -handschoenen en afspoelbaar schoeisel;
  - er geen minderjarigen of derden aanwezig zijn;

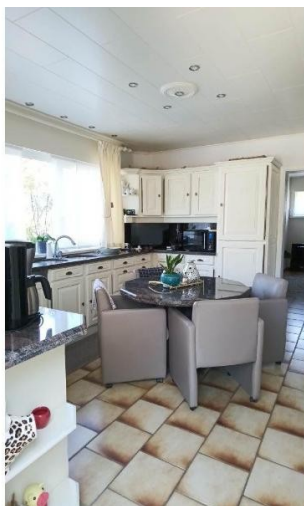
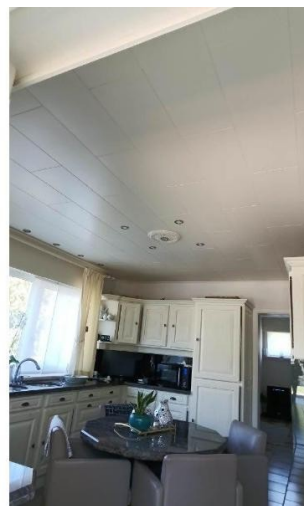
De plafonds zijn gemaakt van niet-asbestverdachte materialen (bijvoorbeeld laminaat, gyproc, ...), deze toepassingen zijn niet asbestverdacht. We hebben echter niet kunnen vaststellen of er mogelijk asbestverdachte of asbesthoudende materialen achter deze toepassingen aanwezig zijn. Bij renovatie of sloop is het aangeraden om een destructief onderzoek te laten uitvoeren van deze toepassingen.

<b>Basis voor advies</b>	De asbestdeskundige beoordeelt het materiaal als niet-asbestverdacht.
--------------------------	---

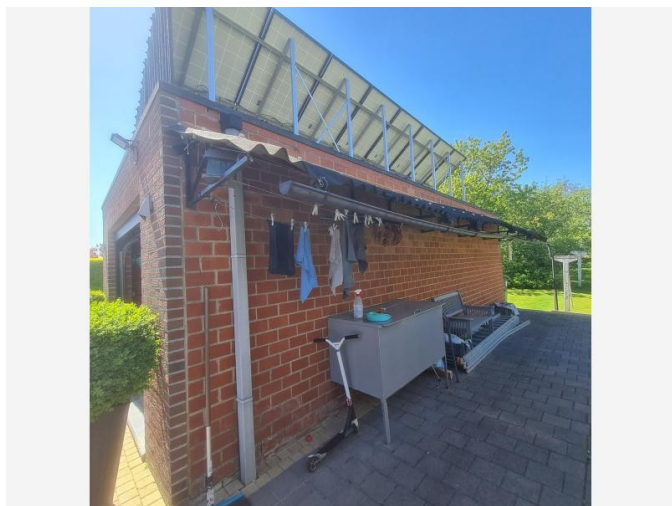
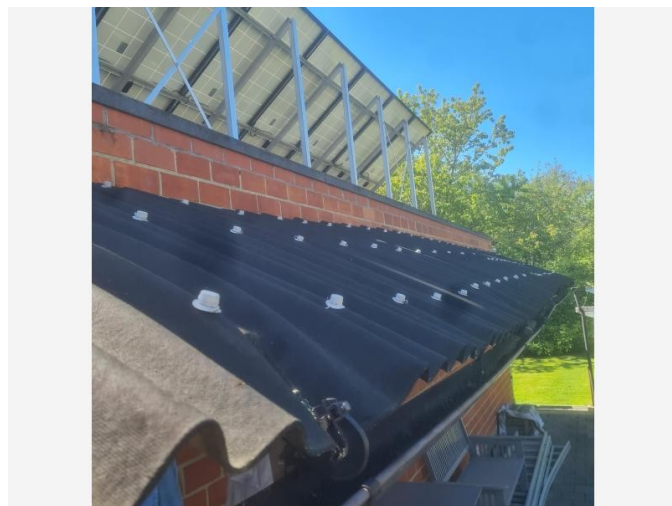
<b>Basis voor advies</b>	De asbestdeskundige beoordeelt het materiaal als asbesthoudend op basis van een beoordeling met het blote oog.
--------------------------	--

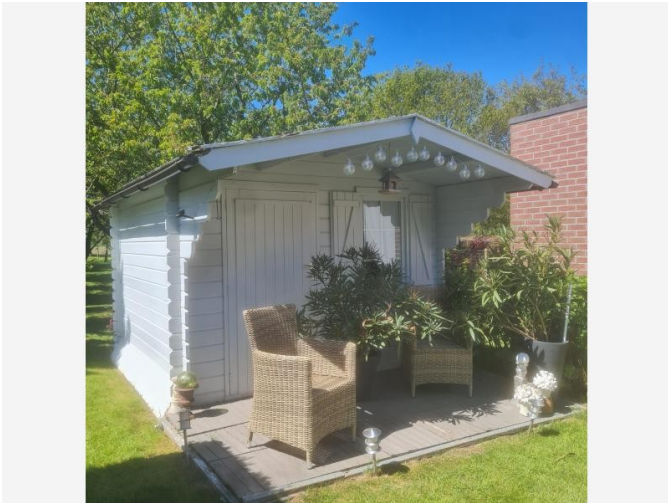
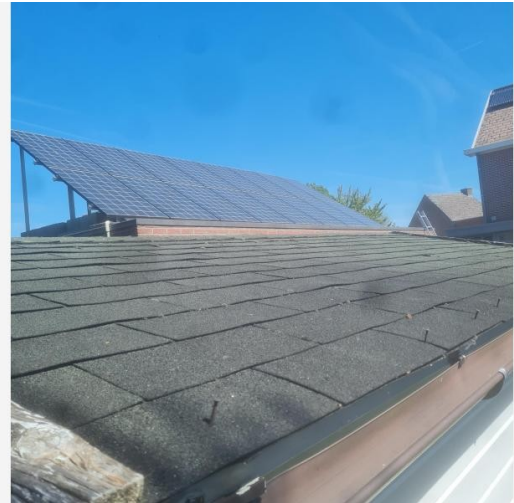
## Fiche 4: Dakshingles tuinhuis

Geen asbest

#	Type	Referentie	Resultaat
4.1	Puntmonster	6020465165	Geen asbest

<b>Beschrijving</b>	Dakshingles tuinhuis
<b>Omgeving</b>	Buiten
<b>Primaire drager</b>	Schuin dak
<b>Bindmiddel van materiaal</b>	Bitumen (roofing, teer, asfalt)
<b>Gebondenheid op basis van bindmiddel</b>	Hecht
<b>Hoeveelheid (oppervlakte - aantal)</b>	• 15,00 m <sup>2</sup> - 1 stuk
<b>Totale oppervlakte</b>	15,00 m <sup>2</sup>
<b>Identificatiemethode</b>	Een monstername door de asbestdeskundige met laboanalyse door een asbestlabo.
<b>Destructieve handeling voor identificatie</b>	Nee

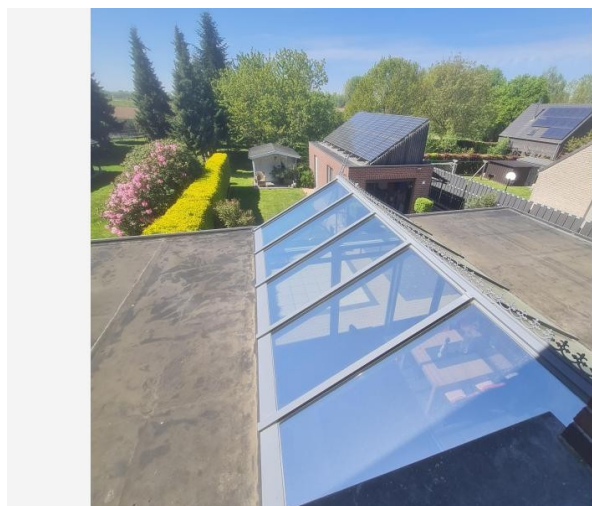
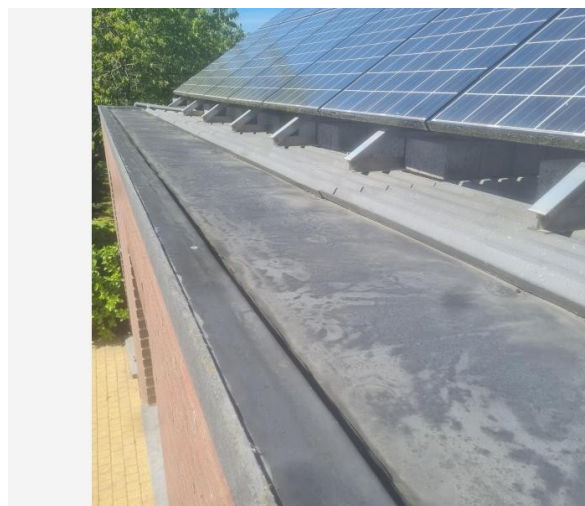
### Fiche 6: EPDM plat dak

Beschrijving	Notitie	Terug te vinden op plannen
Fiche 5: Mastiek/stopverf	-	-
Fiche 6: EPDM plat dak	De daken van de veranda en de garage zijn uitgevoerd in EPDM.	Plan 1.2: Gelijkvloers Plan 2.1: Garage plan
Fiche 7: Rookgaskanaal	-	Plan 1.5: Voorgevel

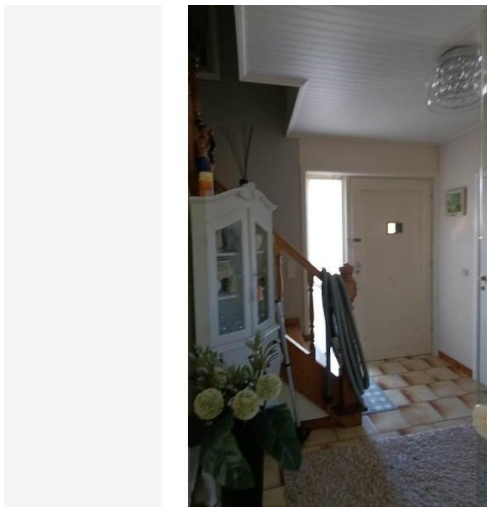
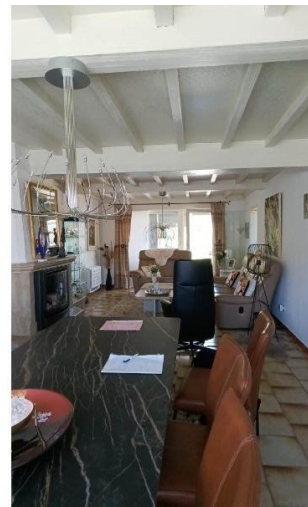
## Fiche 9: Voorzetwanden/gyprocwanden

Beschrijving	Notitie	Terug te vinden op plannen
Fiche 8: Liftinfrastructuur	-	-
Fiche 9: Voorzetwanden/gyprocwanden	In de woning is er geen pleisterwerk aanwezig. De muren zijn volledig afgewerkt met voorzetwanden/gyprocwanden.	Plan 1.1: Gelijkvloers Plan 1.3: Verdieping
Fiche 10: Stookketel / Brander	-	-
Fiche 11: Leidingisolatie	-	-
Fiche 12: Geen onderdak aanwezig	Tijdens de inspectie van dit gebouw hebben we vastgesteld dat er geen onderdak aanwezig is in de dakstructuur.	-
